平成16年10月8日
北海道電力株式会社

泊発電所2号機 充てんポンプ停止に係る原因と対策について

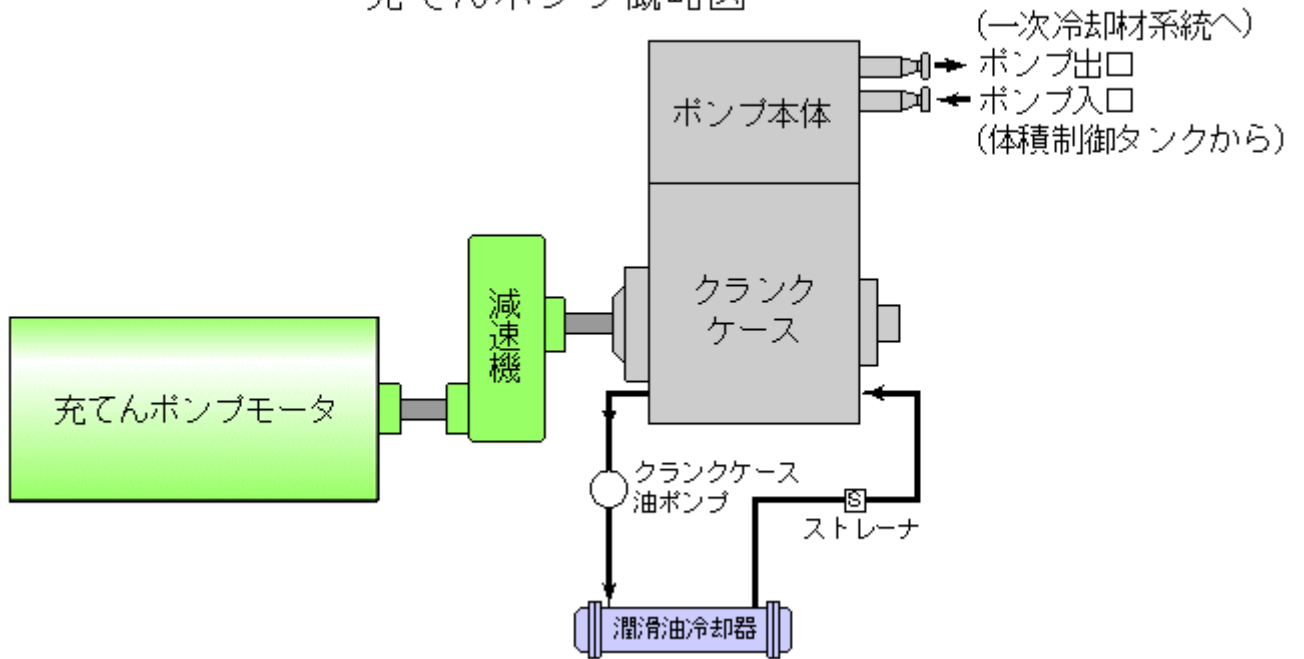
充てんポンプ概略図

その結果、原因として、油ポンプなどの分解点検中にごく小さな異物(塗装片及び木片)が混入し、運転中の油ポンプに付着したことでポンプの回転が阻害され、油ポンプ油圧低下により充てんポンプが自動停止したものと推定しました。

B - 充てんポンプについて、クランク潤滑油の抜き取り・異物の除去、潤滑油配管の点検を実施し、異物が残留していないことを確認しました。また、潤滑油については、新油と交換すると共に潤滑油系統のオイルフラッシング*4を実施し、異物が残留していないことを確認しました。

今後の定期的な充てんポンプの分解点検時には、塗装片及び木片等のごく小さな異物も潤滑油に混入しないように十分注意して作業を進めると共に、新油交換を行い入念な潤滑油系統のオイルフラッシングを実施することとしました。
