泊発電所3号機における 作業員の微量な放射性物質の内部取り込みに係る原因と対策について

泊発電所3号機（加圧水型軽水炉、定格電気出力91万2千kW）は、平成23年1月5日から第1回定期検査を実施しております。1月8日、原子炉補助建屋で3B-冷却材脱塩塔入口フィルタ¹のフィルタエレメント²交換を実施していた作業員1名に放射性物質による身体汚染が確認されたため、ホールボディカウンタ³で測定を実施したところ、微量な放射性物質の内部取り込みの疑い⁴があることがわかりました。

本日、調査結果を踏まえ、泊発電所3号機における作業員の微量な放射性物質の内部取り込みに係る原因と対策をとりまとめましたので、お知らせします。

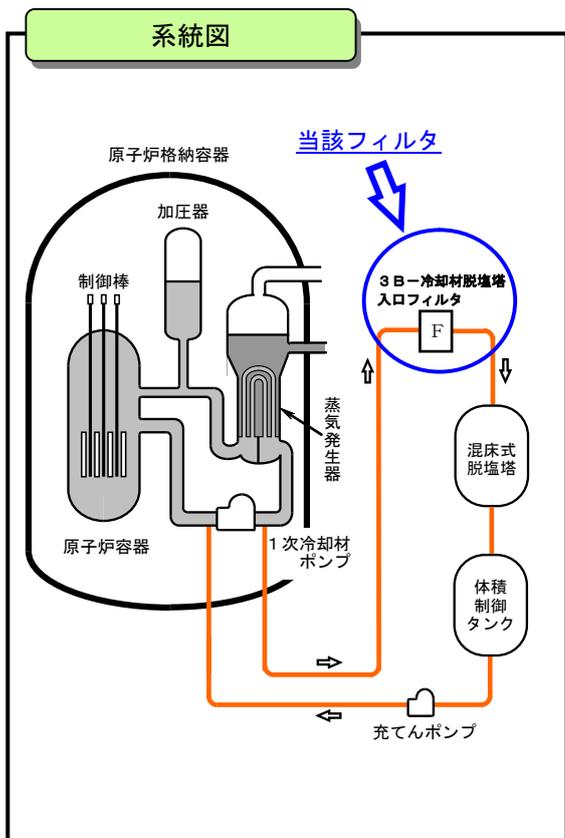
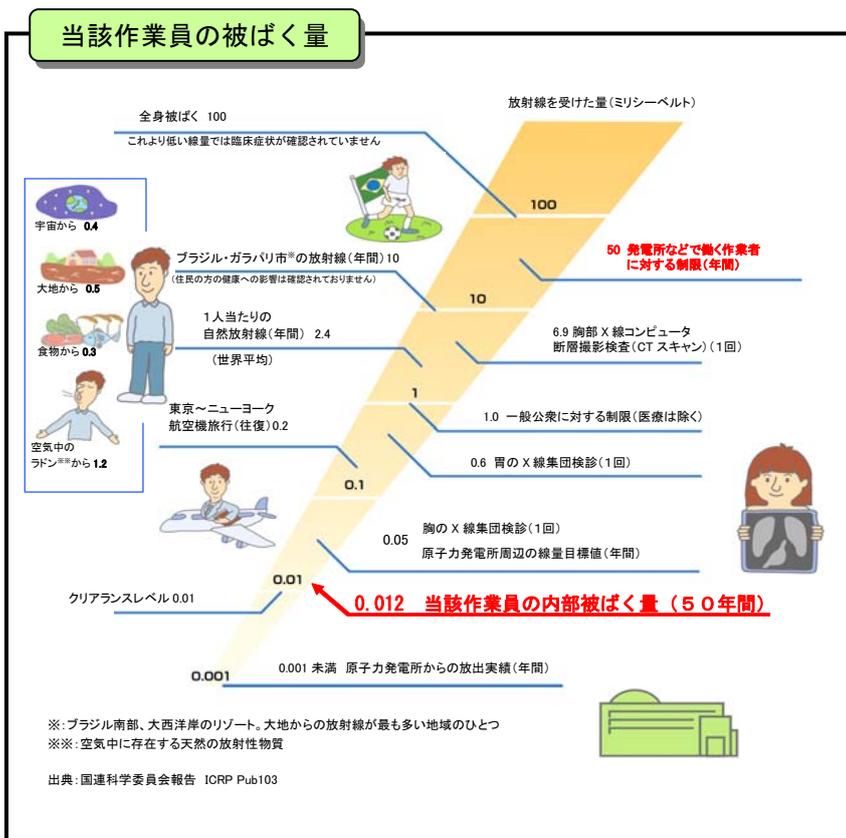
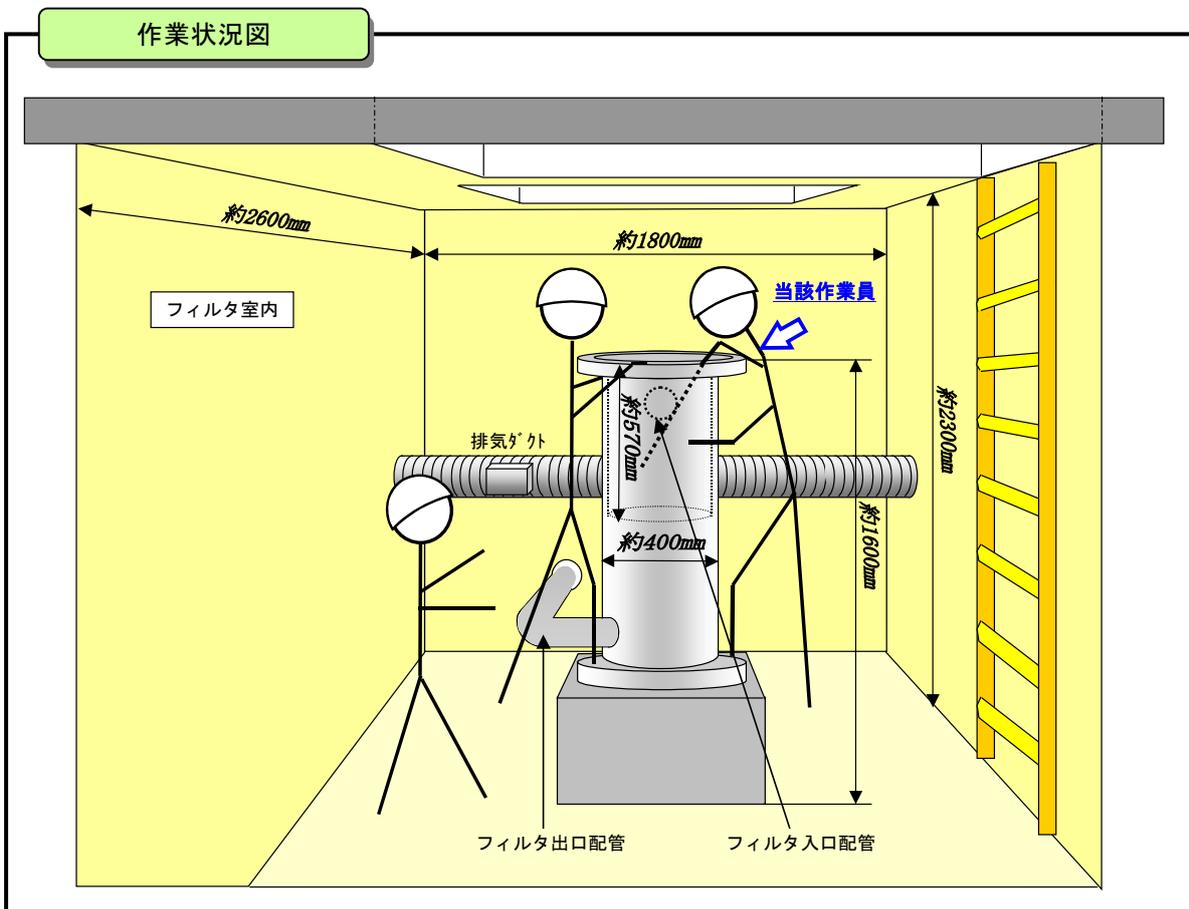
作業状況説明図

- ・フィルタ容器内面の手入れ、清掃に伴い放射性ダストが発生した可能性があること。
- ・当該作業に従事していた作業員は、フィルタ容器内面の手入れ、清掃の際、防護マスクを着用していなかったこと。
- ・口や顔をぬぐったり、飲食をしたことなど、他の要因により内部取り込みが発生した可能性は低いこと。

上記調査結果から、当該作業員が微量な放射性物質を内部に取り込んだ原因は、フィルタ容器内面の放射性物質によりフィルタ容器内面の手入れ、清掃作業に伴って放射性ダストが発生し、防護マスクを着用していなかった当該作業員が、これを内部に取り込んだものと推定しました。その要因は以下のとおりと推定されます。

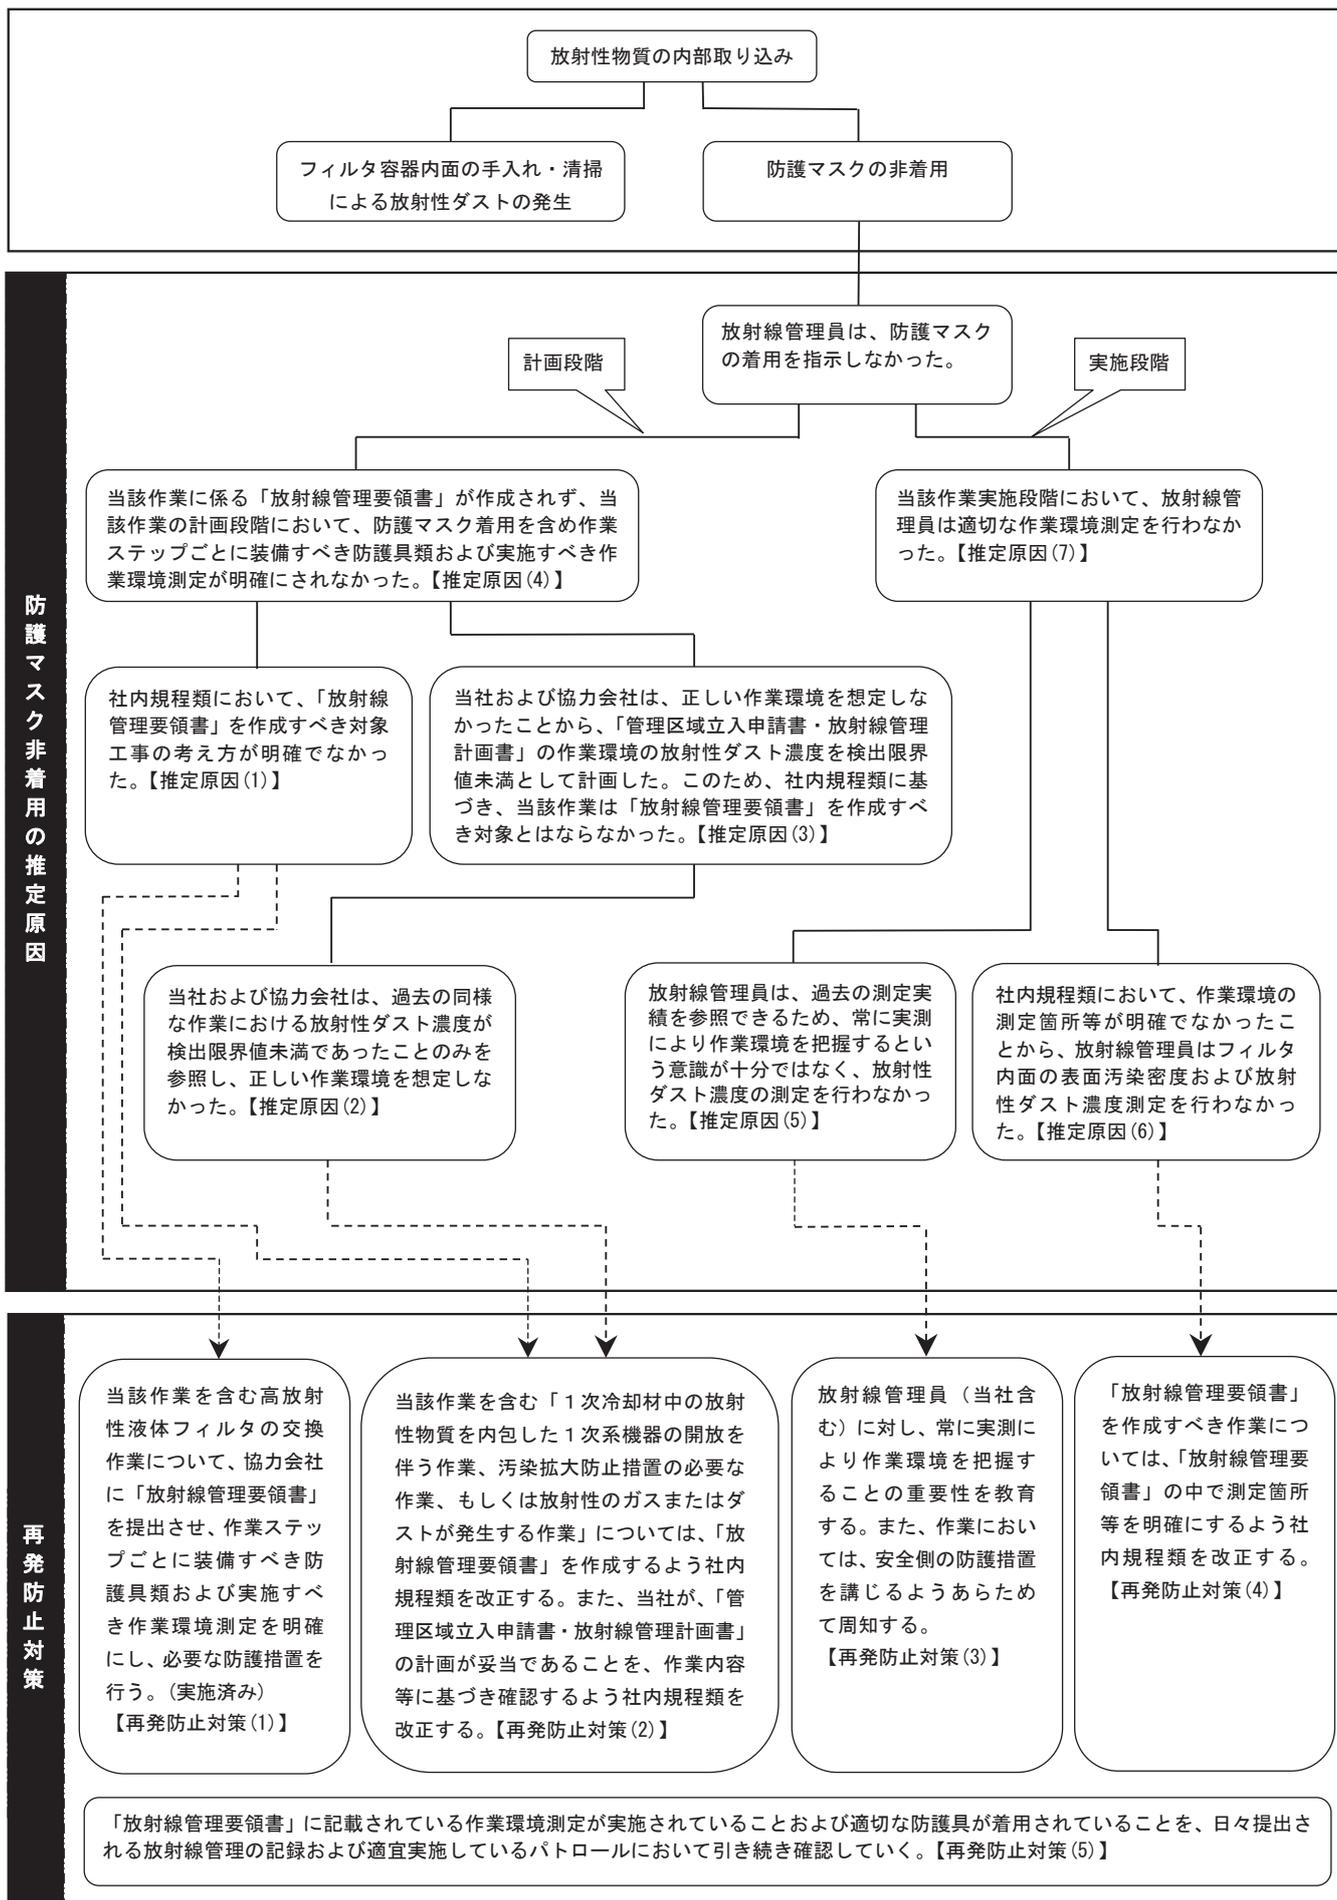
推定原因と再発防止対策の概要

- (1) 社内規程類において、「放射線管理要領書」を作成すべき対象工事の考え方が明確ではなかった。
- (2) 当社及び協力会社は、過去の同様な作業における放射性ダスト濃度が検出限界値未満であったことのみを参照し、正しい作業環境を想定しなかった。
- (3) 当社及び協力会社は、正しい作業環境を想定しなかったことから、「管理区域立入申請書・放射線管理計画書」の作業環境の放射性ダスト濃度を検出限界値未満として計画した。このため、社内規程類に基づき、当該作業は「放射線管理要領書」を作成すべき対象とはならなかった。
- (4) 上記(1)から(3)により、当該作業に係る「放射線管理要領書」が作成されず、当該作業の計画段階において、防護マスク着用を含め作業ステップごとに装備すべき防護具類及び実施すべき作業環境測定が明確にされなかった。

- (5) 放射線管理員は、過去の測定実績を参照できるため、常に実測により作業環境を把握するという意識が十分ではなく、放射性ダスト濃度の測定を行わなかった。
- (6) 社内規程類において、作業環境の測定箇所等が明確ではなかったことから、放射線管理員はフィルタ容器内面の表面汚染密度及び放射性ダスト濃度測定を行わなかった。
- (7) 上記(5)(6)により、当該作業実施段階において、放射線管理員は適切な作業環境測定を行わず、防護マスクの着用を指示しなかった。

防護マスク非着用の推定原因

- (1) 当該作業を含む高放射性液体フィルタの交換作業について、協力会社に「放射線管理要領書」を提出させ、作業ステップごとに装備すべき防護具類及び実施すべき作業環境測定を明確にし、必要な防護措置を行う。（実施済み）
- (2) 当該作業を含む「1次冷却材中の放射性物質を内包した1次系機器の開放を伴う作業、汚染拡大防止措置の必要な作業、もしくは放射性のガスまたはダストが発生する作業」については、「放射線管理要領書」を作成するよう社内規程類を

改正する。また、当社が、「管理区域立入申請書・放射線管理計画書」の計画が妥当であることを、作業内容等に基づき確認するよう社内規程類を改正する。

- (3) 放射線管理員（当社含む）に対し、常に実測により作業環境を把握することの重要性を教育する。また、作業においては、安全側の防護措置を講じるよう改めて周知する。
- (4) 「放射線管理要領書」を作成すべき作業については、「放射線管理要領書」の中で測定箇所等を明確にするよう社内規程類を改正する。
- (5) 「放射線管理要領書」に記載されている作業環境測定が実施されていること、及び適切な防護具が着用されていることを、日々提出される放射線管理の記録及び適宜実施しているパトロールにおいて引き続き確認していく。

再発防止対策
