平成19年9月27日
北海道電力株式会社

泊発電所1号機の非常用ディーゼル発電機起動不能に係る

原因と対策について

泊発電所1号機 非常用ディーゼル発電機起動不能の原因と対策についての説明図(1/2)

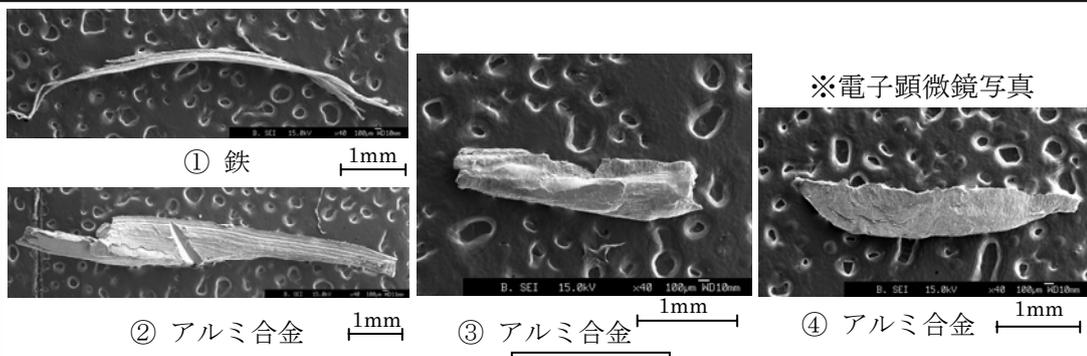
図 1

調速装置内部から、最大6 mm程度の金属片が見つかりました。これらについて成分分析を行った結果、アルミニウム等が主成分であることがわかりました。

- ・金属の異物が認められ、成分分析の結果、鉄およびアルミ合金と判明。(図1)
- ・油面計の接続ネジ部に損傷が確認された。(図2)

⇒ 異物(金属片)は、油面計ネジ部のものと推定。

なお、1 A－非常用ディーゼル発電機の調速装置についてはパイロットバルブプランジャおよび油面計を交換、1 B－非常用ディーゼル発電機の調速装置については油面計を交換した。

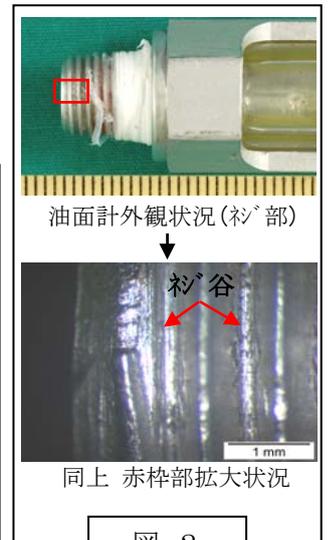
図 2

1 A－非常用ディーゼル発電機で油面計のネジ山が損傷していたことおよび調速装置内部で見つかった金属片と成分が一致したことから、油面計取付部のネジ山が異物になったものと考えられました。

油面計の脱着により、ネジ部にバリが発生し混入した可能性があります。当該調速装置の点検履歴より、異物の混入時期は平成19年8月7日の油面計取付時と推定しました。

- (1) 調速装置およびブースターに設けられている継手部については、油面計の脱着が今回の事象発生の要因となった可能性があることから、現地における取付、取外しは実施しないこととします。
- (2) 従来は現地においてこれらのネジ部を取外した場合には、取付時にシールテープを使用していたが、シールテープの施工管理が不十分であったことが事象発生の要因となった可能性があることから、念のためシールテープではなく、破片となって混入する恐れのない代替材を使用することとします。
- (3) 調速装置ブースターユニット取付時は、作業エリアに異物混入防止養生を実施することとします。また、現地での調速装置取付時の給油や定期的な油交換時の給油の際は、フィルターを通して実施することとします。

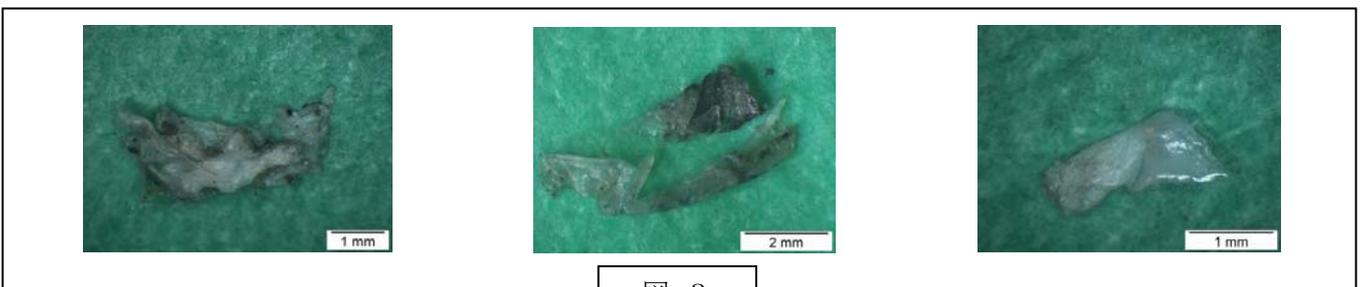
図 3

調速装置内部から、白色の異物が見つかりました。これらについて成分分析を行った結果、シールテープと成分が一致することを確認しました。

泊発電所では調速装置の油に接液するねじ込み継手に対して、シールテープを使用しています。今回の事象を受けて、調速装置の作業員から聞き取りを行った結果、泊発電所では5回程度と多目に巻きつけていることを確認しました。このため、シールテープが調速装置に混入しやすい状況となっていた可能性があります。

このことから、シールテープが異物となり、調速装置内のパイロットバルブプランジャの動きを阻害し、1 B－非常用ディーゼル発電機の自動停止に至ったものと推定しました。

- ・調速装置内部にシールテープと思われる異物の混入が確認された。(図3)

⇒ 成分分析を行った結果、異物はシールテープであることを確認。
