平成14年11月27日
北海道電力株式会社

泊発電所B補助ボイラーチューブの補修について(原因と対策)

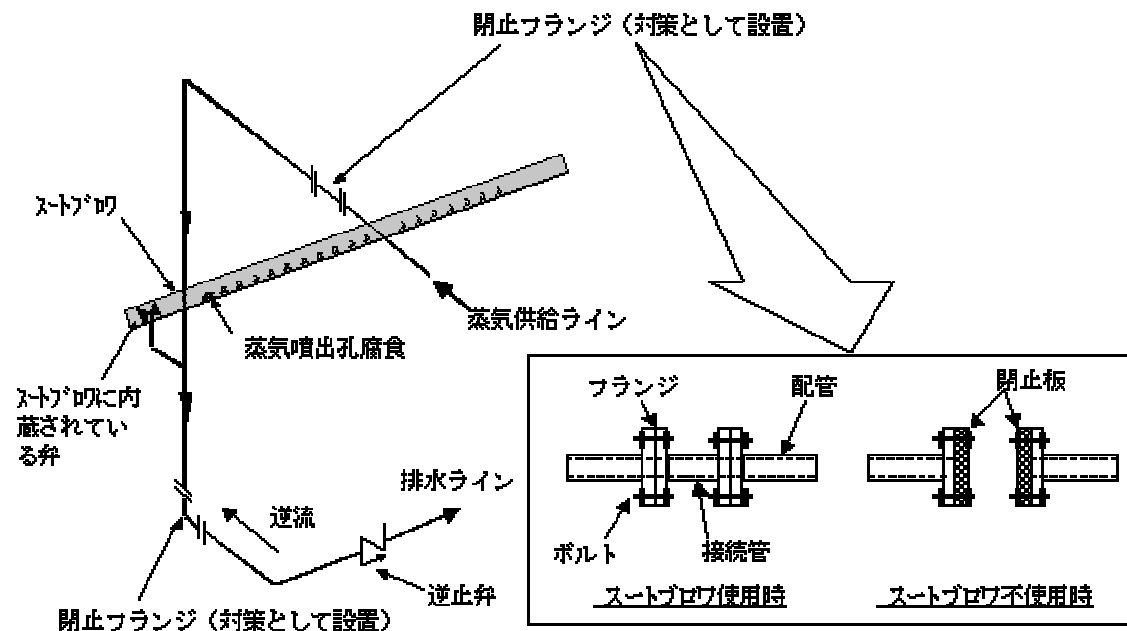
減肉の原因は、ボイラー停止中におけるチューブ外面からの「硫酸腐食」と推定される。

硫酸腐食は、燃料(A重油)に含まれる「硫黄」の燃焼により発生する「無水硫酸」(SO_3)がチューブ外面に付着、そこに「水分」(H_2O)が供給されることにより「硫酸」(H_2SO_4)が生成され(反応式: $SO_3 + H_2O \rightarrow H_2SO_4$)、チューブ材料(炭素鋼)を腐食させるものである。

硫酸腐食の発生条件である「水分」がボイラー内に持ち込まれた原因については、調査の結果から、以下によるものと推定される。

1. スートブロワ⁽¹⁾からの水の漏れ込み:

ボイラー内に水分が持ち込まれる経路としては、スートブロワへの蒸気供給ラインと、蒸気の凝縮水を排出するための排水ラインがある。調査の結果、排水ラインの逆止弁が開状態で固着していた。また、スートブロワに内蔵されている弁にシートリークが生じていたと考えられる。

以上のことから、運転中のボイラーの排水などが排水ラインから逆流し、ボイラー内に水分が持ち込まれた可能性が高い。

2. 耐火物補修⁽²⁾後の乾燥不良:

平成13年に耐火物補修を行った際、乾燥が不十分であったため水分が残留した可能性が高い。

1. 基準を満足しないチューブ(152本)および基準を満足するが余裕の少ないもの(119本)、合計271本については、チューブの取り替え(263本)、または施栓(8本)を行う。

なお、取り替え対象チューブ周辺のチューブも撤去する必要があるため、実際には470本が取り替えとなる。

2. スートブロワを使用しないときには、スートブロワ蒸気供給ラインおよび排水ラインに閉止板を取り付ける運用とする。

3. 耐火物補修後に乾燥運転を行うことを工事要領書に明記する。

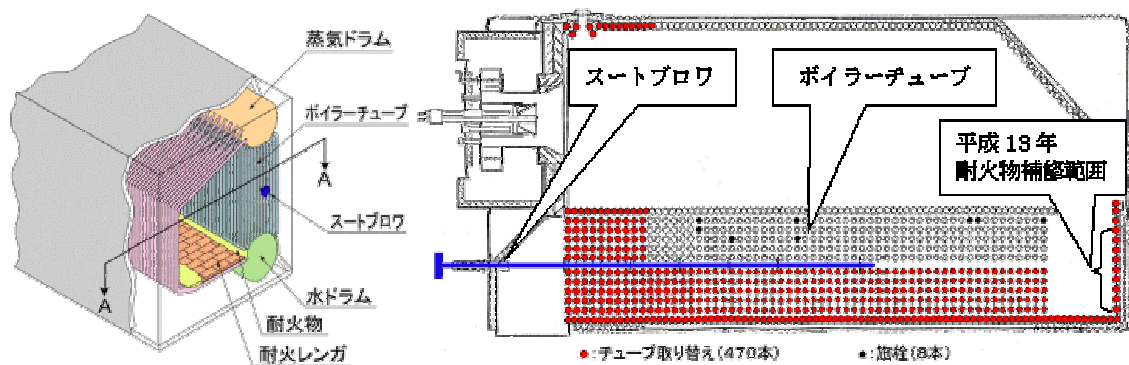
補助ボイラー平面図 (A-A矢視)

チューブ外面の観察の結果、超音波厚み測定において減肉が認められた箇所には、茶褐色の厚いスケール(腐食生成物、灰など)が付着していた。

スートブロウからボイラー内に水が漏れ込んだ形跡として、スートブロウ蒸気噴出孔周辺に腐食が認められた。また、排水ラインの逆止弁が開状態で固着していた。
