平成18年2月9日
北海道電力株式会社

定期検査中の泊発電所1号機で確認された 非常用排気筒のひび割れの原因と対策について

泊発電所 1号機 非常用排気筒のひび割れの原因と対策について (1/ 2)

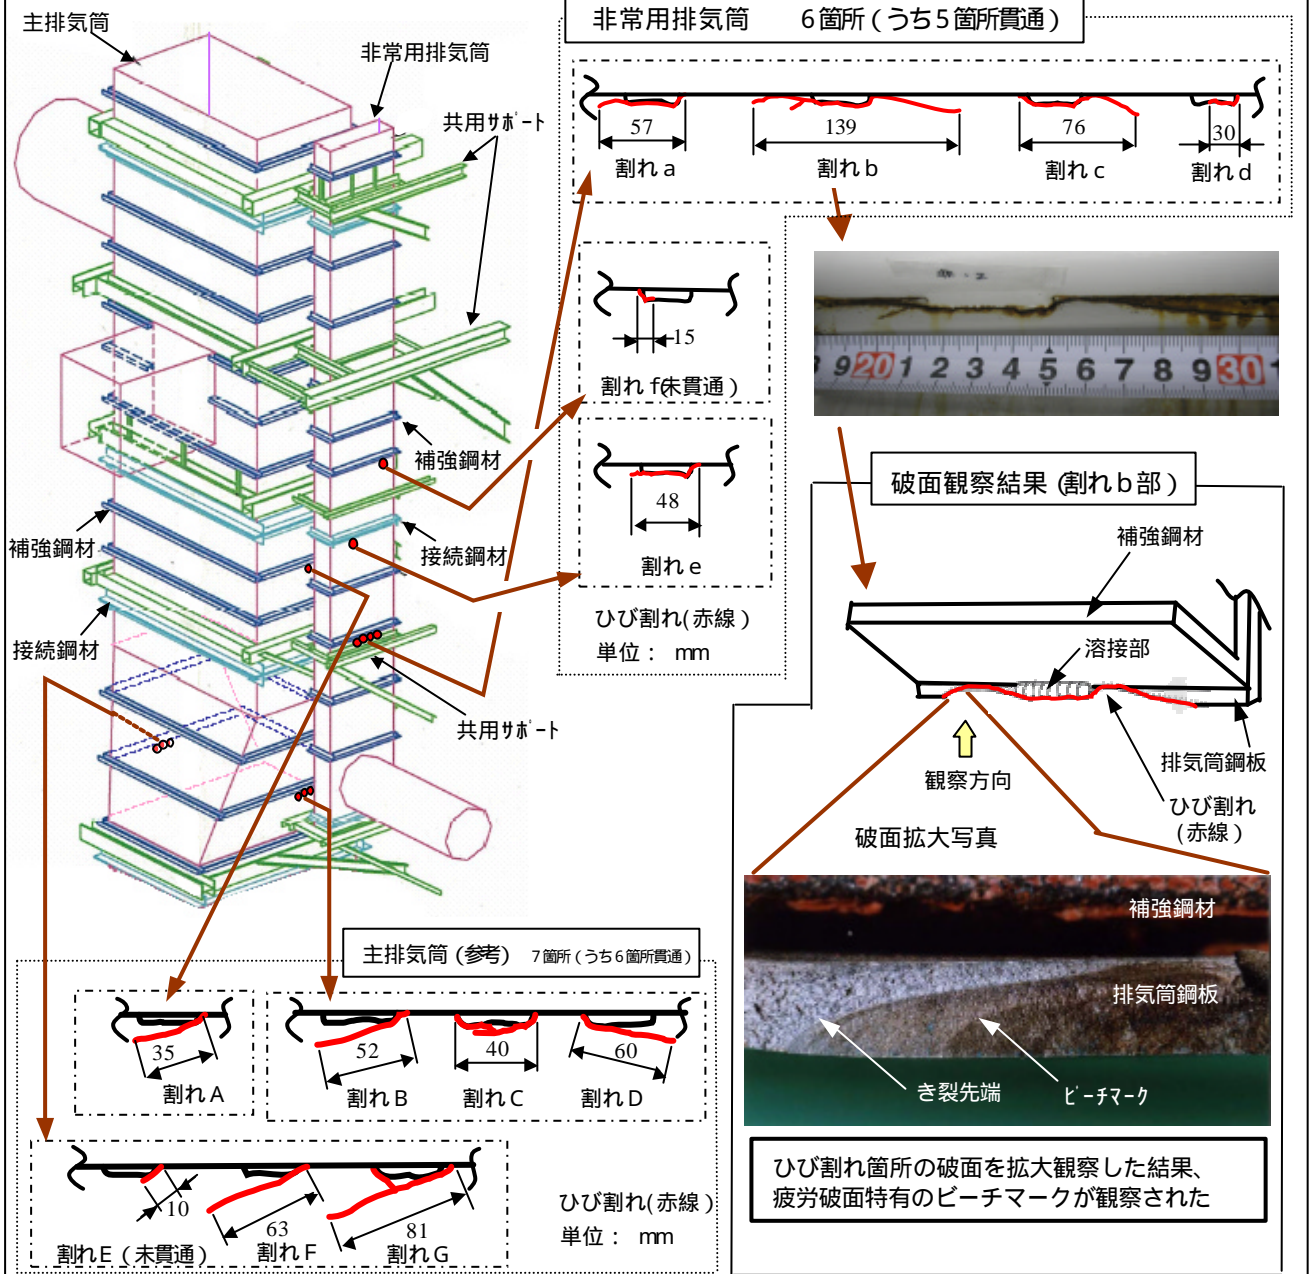
ひび割れの状況

非常用排気筒の排気筒鋼板と補強鋼材等の断続すみ肉溶接部(以下、「タック溶接部」という。)について、目視点検および液体浸透探傷検査を実施した結果、合計6箇所にひび割れ(うち5箇所は貫通)を確認しました。

また、非常用排気筒の一部のひび割れ(貫通)部の表面には、錆が付着しており、排気筒内部に浸入した雨水がひび割れ(貫通)部を通り、外面の補強鋼材を腐食させたものと推定されました。

破断部および断面の観察を行った結果、タック溶接部止端部に複数の起点が確認されました。ひび割れは結晶粒内をほぼ直線的に進展しており、枝分れや腐食の跡は認められませんでした。

破面は、平坦かつ先端部が円弧状であるとともに、疲労破面特有のビーチマークが一部に観察されました。また、詳細な破面観察を行った結果、き裂の進展部には高サイクル疲労特有の金属組織が認められました。

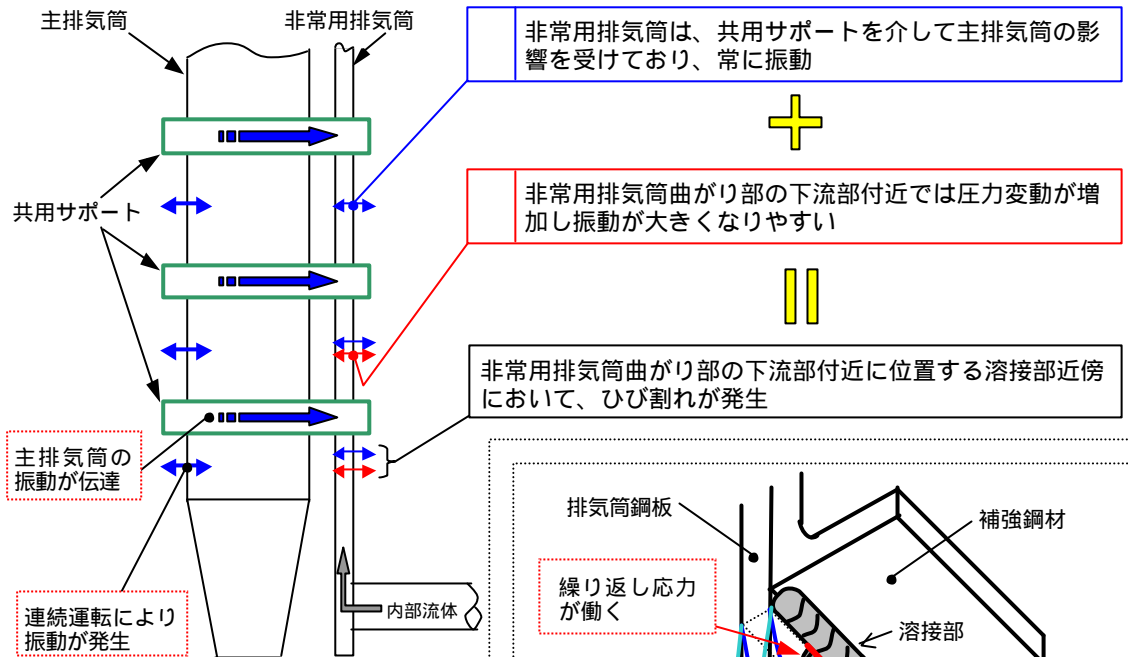
非常用排気筒の振動

非常用排気筒の屋内部分の振動測定を行ったところ、非常用排気筒のひび割れ発生箇所は、排気筒曲がり部の下流部付近にあり、他の箇所に比べて振動が大きい傾向が認められました。また、ひび割れの下流側では振動が小さくなる傾向を確認しました。

一方、主排気筒と非常用排気筒の共用サポート*の接触状況を確認した結果、サポートと非常用排気筒の一部が接触しており、主排気筒の振動が非常用排気筒に伝達されやすい状況であることを確認しました。

この結果、主排気筒からの振動のみでは、当該箇所に疲労限を超える応力は発生しないものの、非常用排気筒運転時の圧力変動に伴う振動が加わった場合、当該箇所には疲労限を超える応力が発生することを確認しました。

- (1) 非常用排気筒は、共用サポートを介し常時運転している主排気筒の振動の影響を受け、運転を行わない状態においても常に振動しています。
- (2) 非常用排気筒運転時には、内部流体の乱れによる圧力変動に伴う振動も加わるようになります。特に、非常用排気筒曲がり部の下流部付近においては、圧力変動が増加し振動が大きくなりやすくなっています。

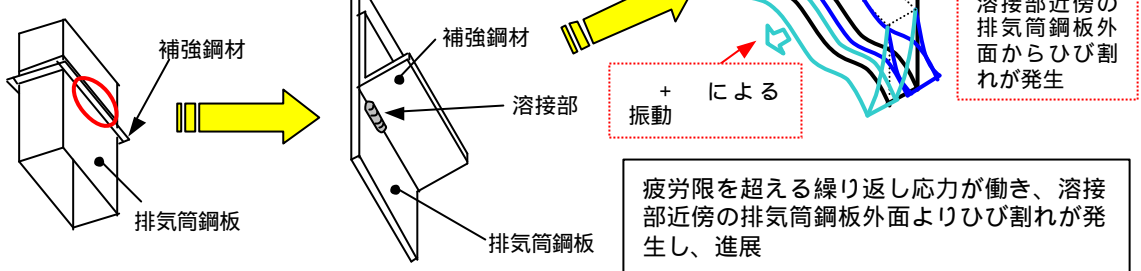
ひび割れの発生と進展

このように、主排気筒および非常用排気筒が運転している状態では、非常用排気筒曲がり部の下流部付近に位置するタック溶接部近傍に疲労限を超える繰返し応力が働くため、溶接部近傍のステンレス鋼板外面から割れが発生・進展し、一部の箇所では貫通したものと推定されました。
