## 泊発電所2号機の定期検査の状況について (A、B-蒸気発生器1次冷却材入口管台溶接部での傷の確認について)

# 泊発電所2号機 定期検査状況について (蒸気発生器1次冷却材入口管台溶接部での傷の確認)

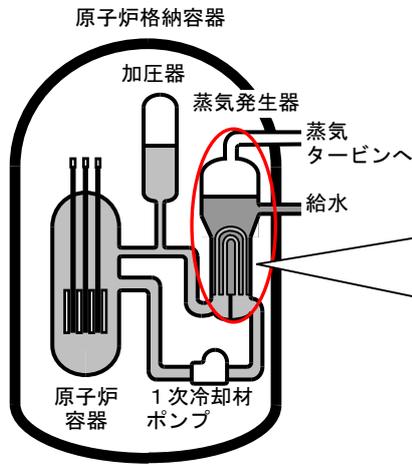
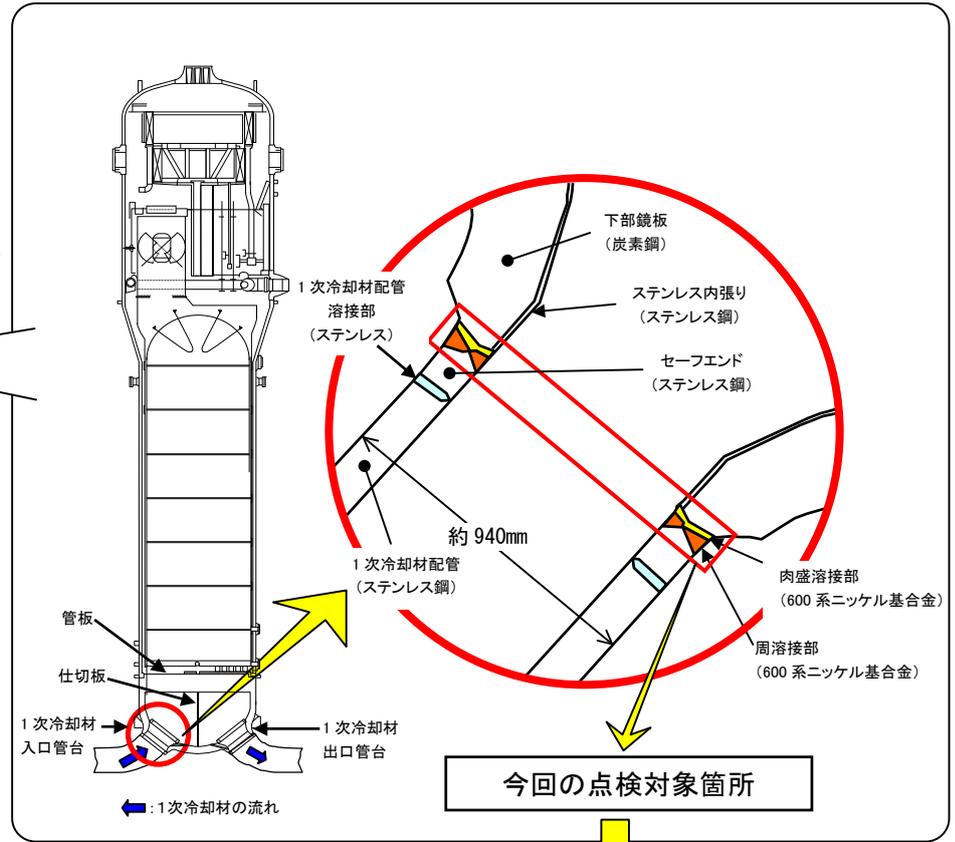
## 発生箇所

今回の点検対象箇所

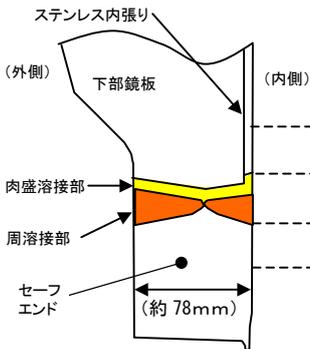
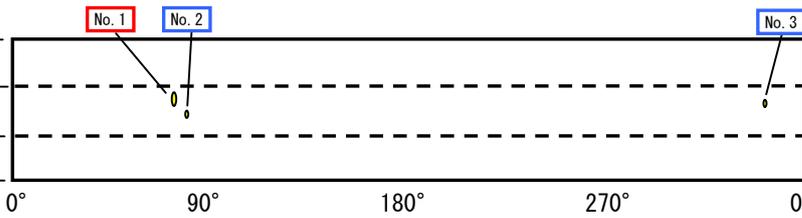
### A-蒸気発生器 点検状況

その結果、A-SG入口管台溶接部で3箇所(最大長さ約13mm)、B-SG入口管台溶接部で10箇所(最大長さ約10mm)の有意な信号指示を確認しました。

また、このうち、当該部周辺の板厚実測値約78mmに対し、A-SG入口管台溶接部の1箇所(深さ約7mm)、B-SG入口管台溶接部の1箇所(深さ約5mm)の計2箇所の板厚が、電気事業法に基づく工事計画認可申請書に記載の75mmを下回ると評価しました。

(最大長さ)  
No. 1: 約13mm ※  
(最大深さ)  
No. 1: 約7mm

※: 複数の近接したECT信号指示を連続したものとして評価した値。

今後、スンプ\*<sup>3</sup>による金属組織観察等の点検を行い原因を調査するとともに、補修方法を検討します。

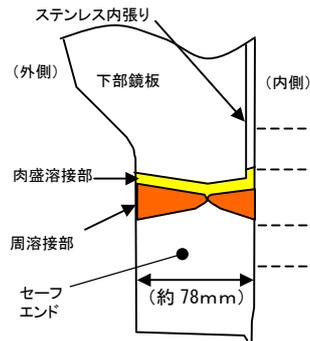
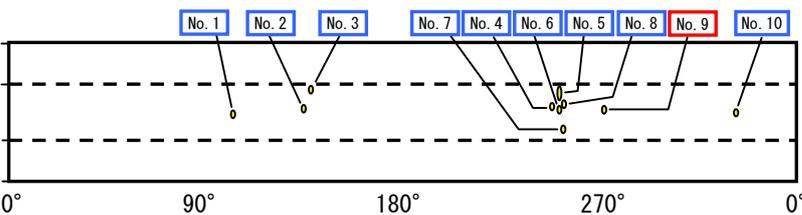
### B-蒸気発生器 点検状況

(最大長さ)  
No. 5: 約10mm ※  
(最大深さ)  
No. 9: 約5mm

※: 複数の近接したECT信号指示を連続したものとして評価した値。
