平成21年9月15日  
北海道電力株式会社

## 試運転中の泊発電所3号機における B - 非常用ディーゼル発電機の損傷に係る原因と対策について

本日、調査結果を踏まえ、泊発電所3号機 B - 非常用ディーゼル発電機(以下、「DG」という。)過給機の損傷について、原因と対策をとりまとめましたのでお知らせします。

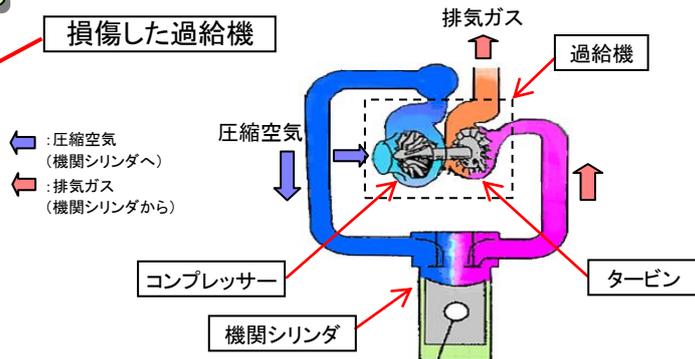
### 損傷した過給機

過給機とは、機関シリンダの排気ガスを利用してタービンを回すことにより、燃焼用空気を圧縮して機関シリンダに供給する装置

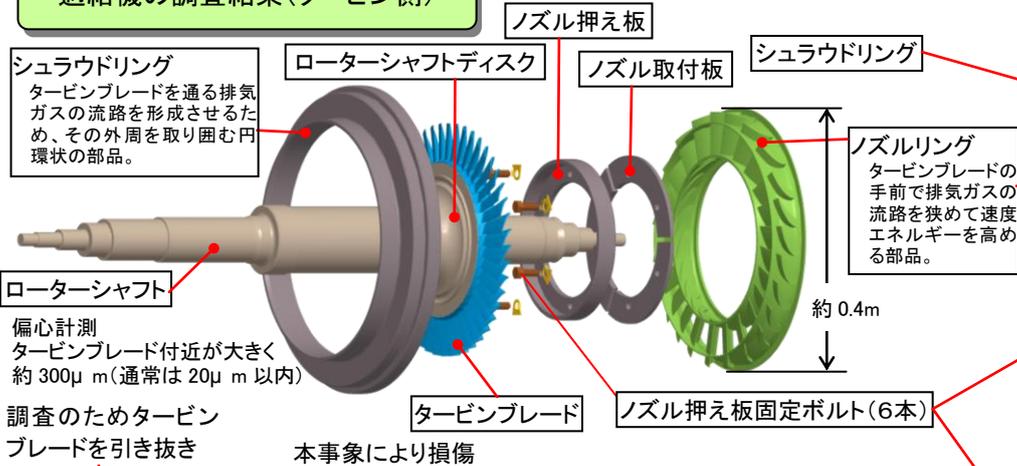
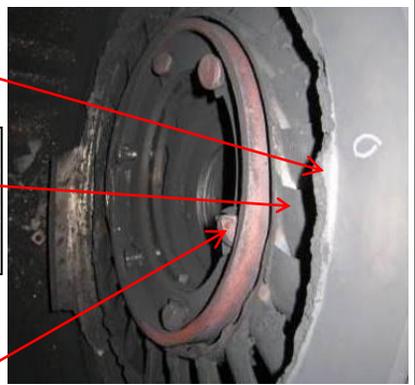
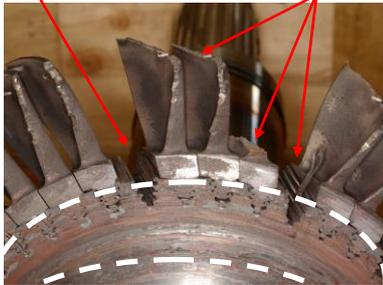
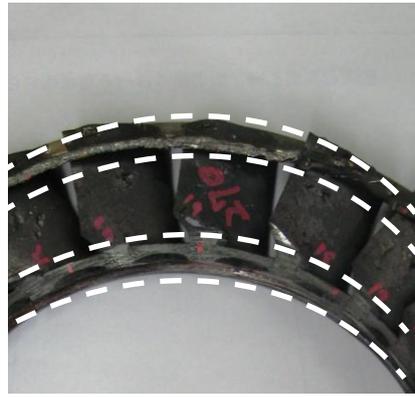
### 過給機の調査結果(タービン側)

- a. 損傷が発見された当該過給機の内部を点検した結果、多くの箇所では摺動傷・打痕・摩耗・変形を確認しました。その中でも、ノズルリング、ノズル押え板については、ほぼ全周にわたる損傷、ノズル押え板固定ボルト(以下、「当該ボルト」という。)、これに隣接するタービンブレードについては、全数にわたる損傷を確認しました。
- b. 上記a項の損傷部位の破面観察の結果、疲労破面は見つからず、いずれも強い外力で破壊されたときに見られる破面を確認しました。
- c. ローターシャフトディスク部には、熱影響によると思われる変色が見ら

- d . 当該過給機開放時に当該ボルトの状態を確認したところ、当該ボルトはゆるんでおり、ねじが効いていませんでした。また、当該ボルトはいずれも頭部が摩耗・変形していました。
- e . 当該ボルト締付け方法について調査を行った結果、ボルトサイズに応じた標準的な締付け管理基準はありましたが、締付け力に応じた具体的な締付け方法の指示はありませんでした。そのため、締付け方法によっては、締付け管理基準に指示された所定の締付け力が付与できない可能性を確認しました。

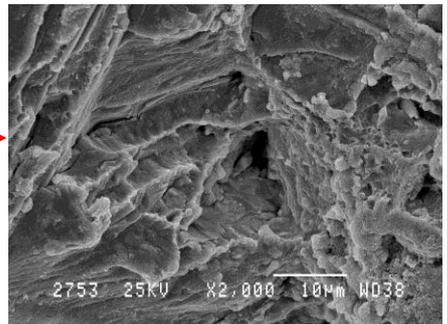
タービンブレードは、程度は異なるが全数(45枚)損傷。うち根元付近から損傷したものは11枚。

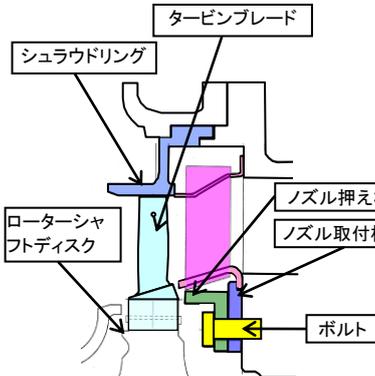
### 損傷発生前

ボルトとローターシャフトディスク外周部は接触していない。

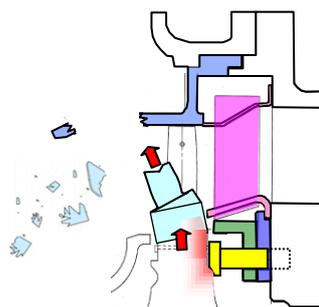
### ステップ5 ブレード等の飛散

損傷したタービンブレード、シュラウドリング等が飛散。

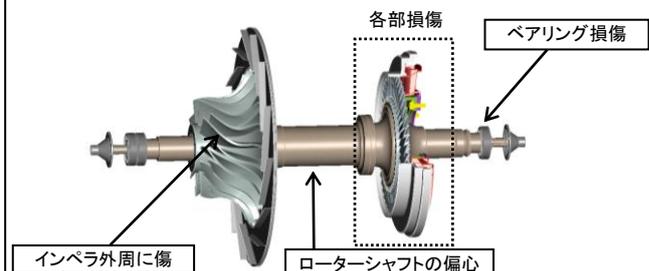
### ステップ6 過給機の停止

タービンブレード等の損傷によりローターシャフトのバランスが狂い、偏心が生じ、ベアリングが損傷し、ついには過給機が停止。過給機の停止によりDGの出力が低下するとともに、空気供給量低下により、すす等が排気管等より排煙。
