平成15年9月8日
北海道電力株式会社

泊発電所2号機 再生熱交換器室内における漏えいについて【続報】

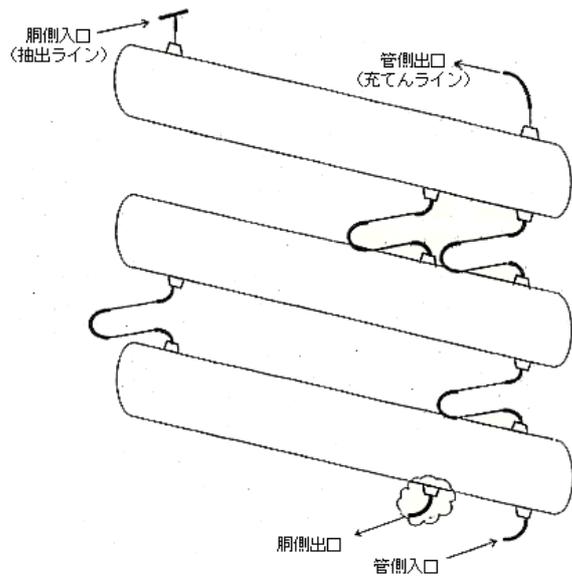
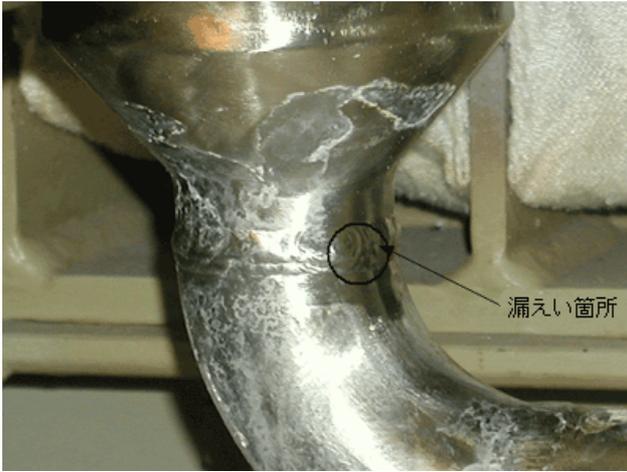
【泊発電所2号機 再生熱交換器】

9月7日21時頃、現場にて再生熱交換器胴側出口管台と配管の保温材を取り外したところ、管台と配管との溶接部から僅かな蒸気が漏えいしていることを目視にて確認しました。

約6cm
