## 3-3 兜岩に関する検討結果

### 地すべり地形DB (兜岩)

## 空中写真判読結果(兜岩)

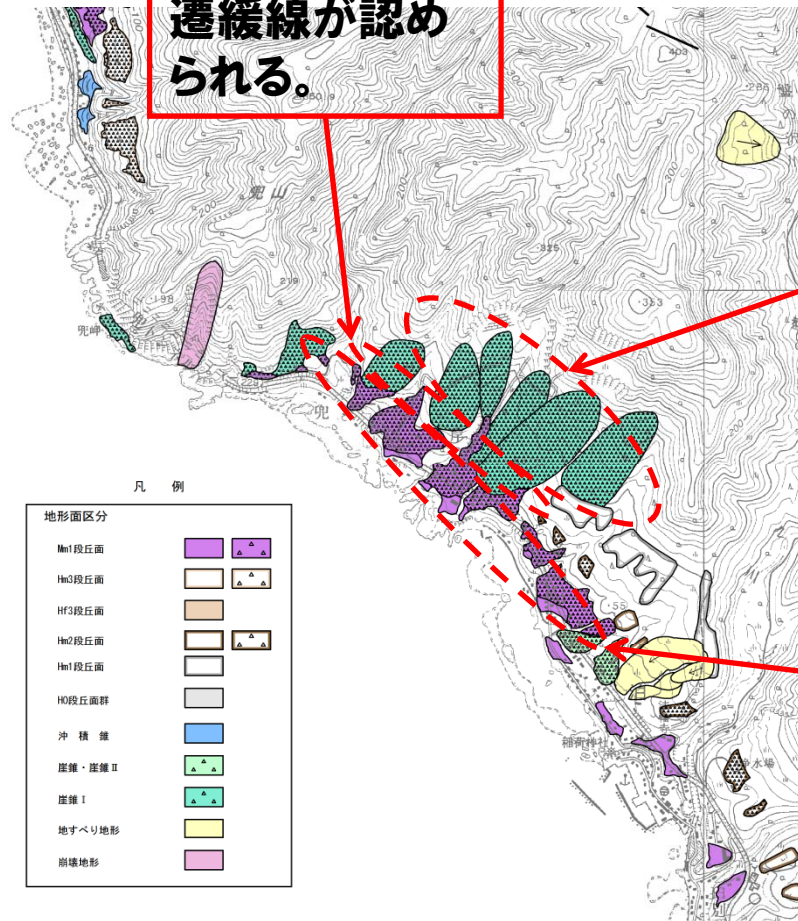
空中写真判読結果

○海側の比較的平坦な地形と山側に比較的急傾斜の地形が判読されるが、その境界には比較的明瞭な遷緩線が認められ、海側の地形はやや開析されている。

○滑落崖から連続した斜面を有する一般的な地すべり地形とは異なる。  
○傾斜の変化や開析程度等から、地すべり地形ではないと推定される。

比較的明瞭な遷緩線が認められる。

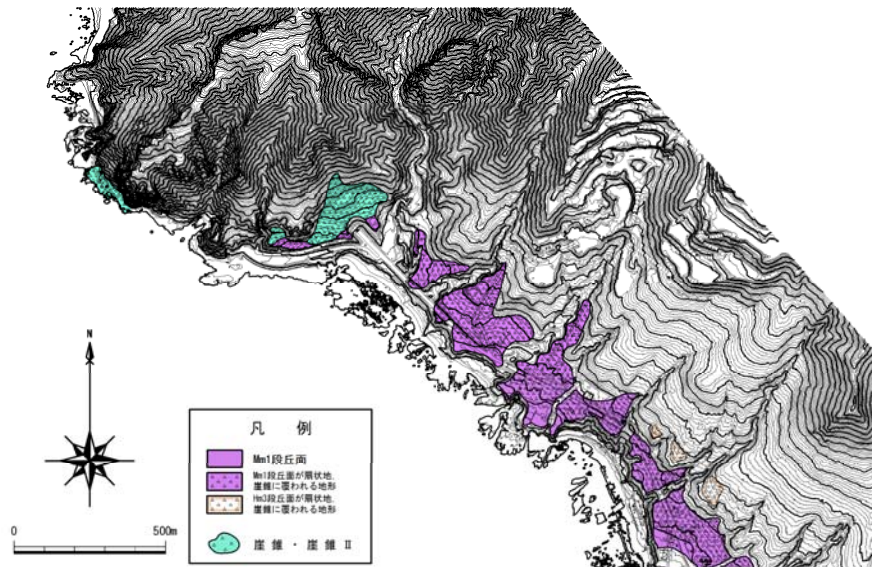
地形分類図(原図 1/2,500)

- 空中写真及び航空レーザー測量によるDEMから作成した1/2,500の地形図を用いて地形判読を実施した。
- 地形調査結果より、地すべり地形DBに対応するような明瞭な滑落崖、側方崖等の特徴的な地形や等高線の乱れは認められないことから、地すべり地形は判読していない。

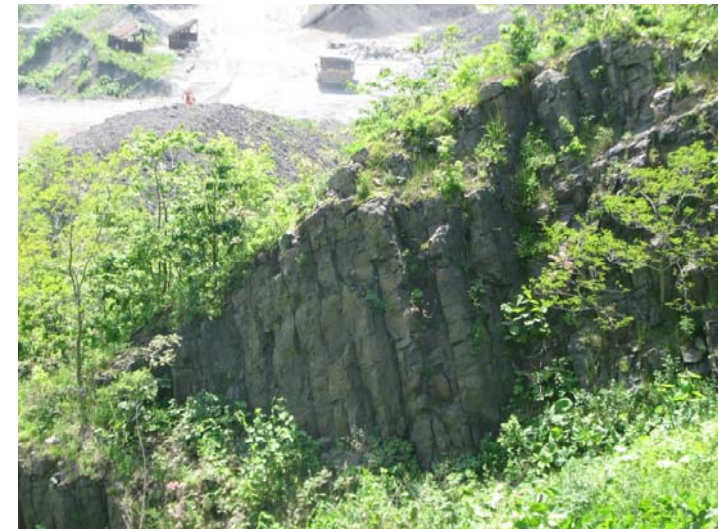
○兜岩周辺には、新第三系上部中新統の神恵内層の火砕岩が分布し、その山側に貫入岩が分布している。

- 黒色の硬質なガラス質安山岩が主体である。
- 柱状節理が発達する部分が認められる。

写真1: 山側に分布する貫入岩

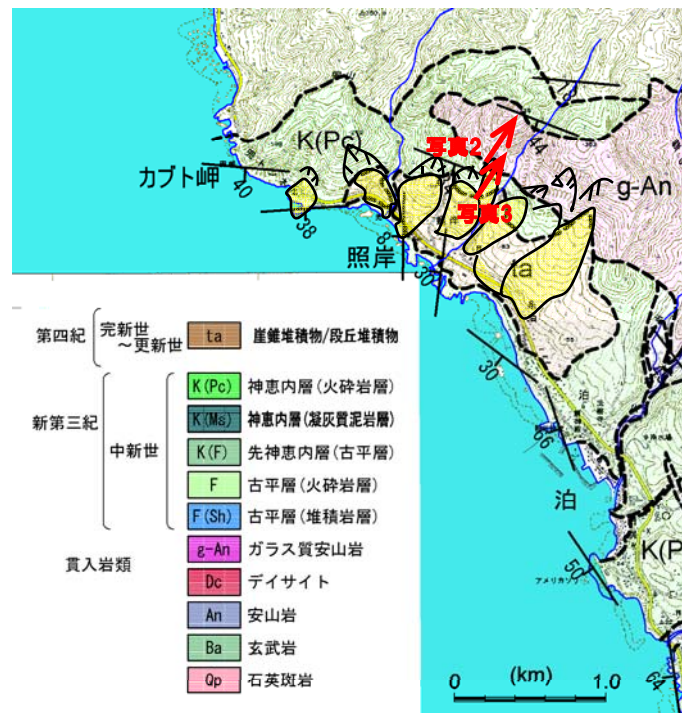
写真2

- 地すべり地形DBでは、貫入岩と神恵内層の境界付近、神恵内層の火砕岩と貫入岩の境界、神恵内層の火砕岩と崖錐堆積物の境界の山側付近に滑落崖を記載している。
- 貫入岩と神恵内層の境界は山側の採石場で認められるが、境界周辺に地すべりによる破碎を示唆するものは認められない。

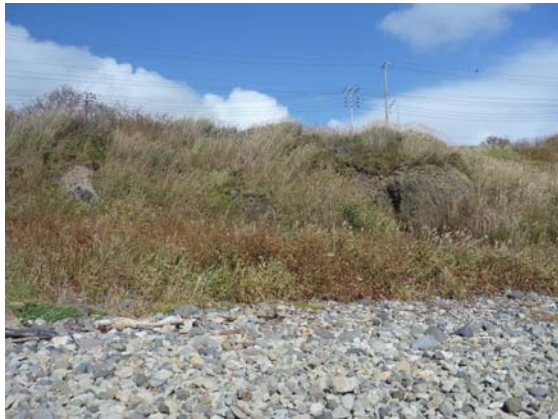
○沿岸部では神恵内層の火砕岩が塊状に分布し、地すべりによる破碎を示唆するようなものは認められない。

写真4:沿岸部の火砕岩分布状況

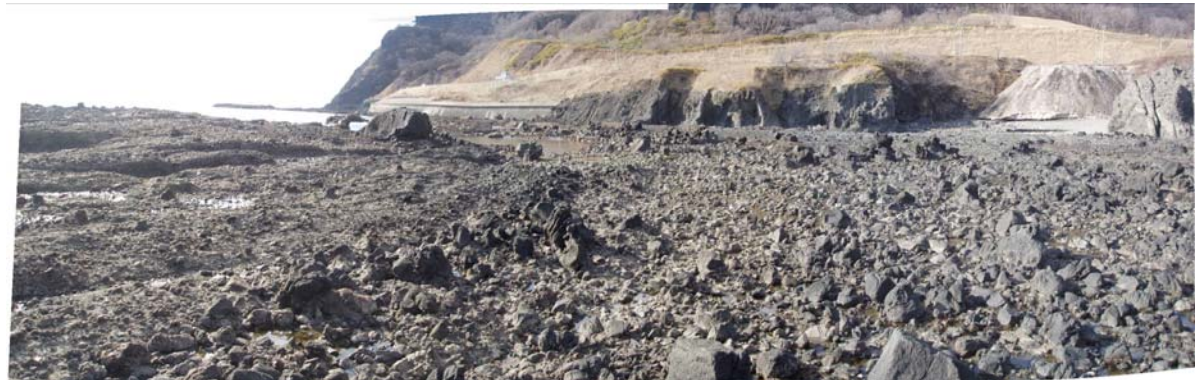
写真5:沿岸部の火砕岩分布状況

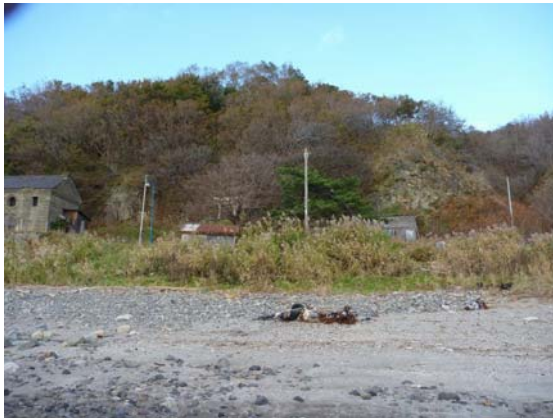
○沿岸部では神恵内層の火砕岩が塊状に分布し、地すべりによる破碎を示唆するようなものは認められない。

写真8:沿岸部の火砕岩分布状況

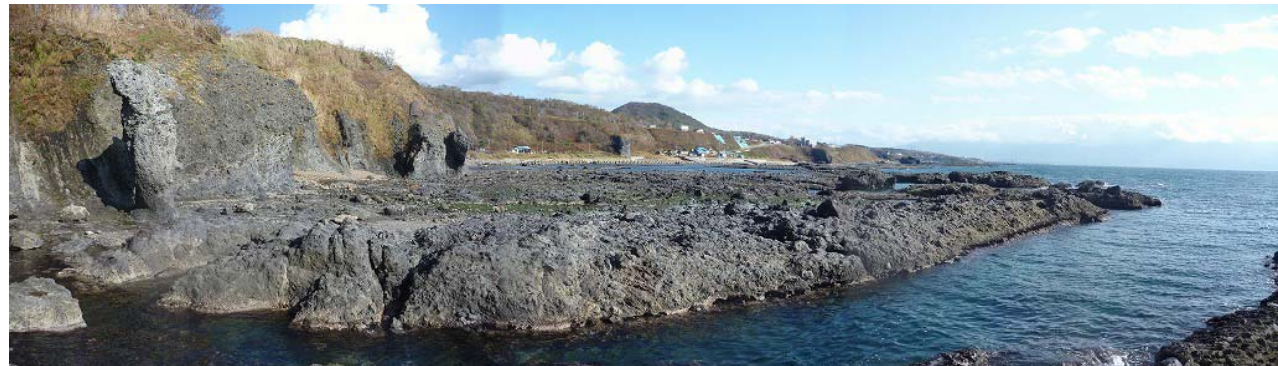
写真9:沿岸部の火砕岩分布状況

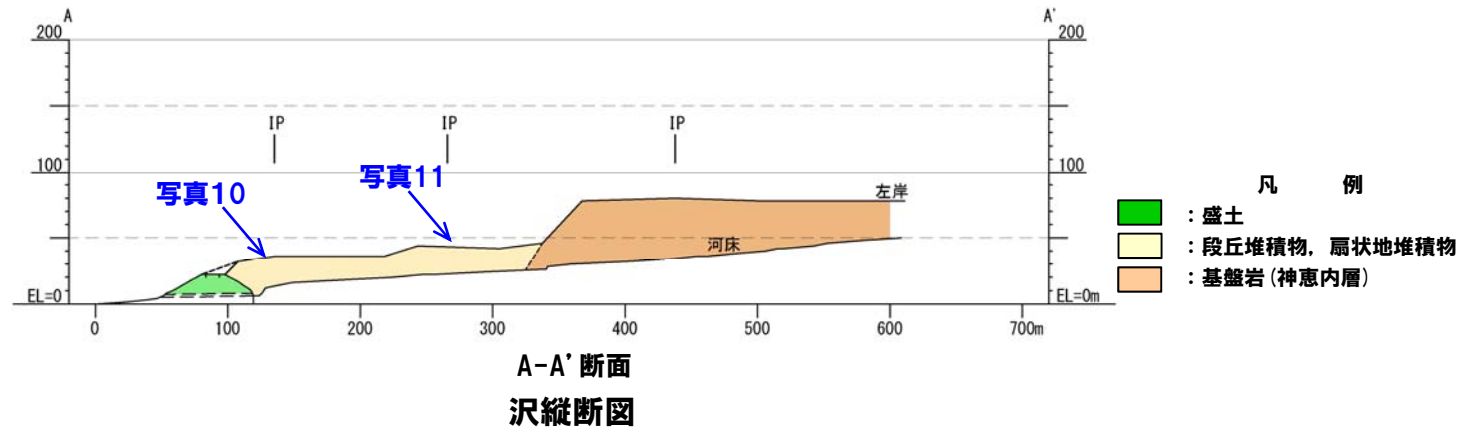
- A-A'断面では、山地から神恵内層の基盤岩が分布し、山地部の河床では神恵内層の健岩が確認され、遷緩線より下流の緩斜面では段丘堆積物、扇状地堆積物が堆積し、一部河食崖に神恵内層の露頭が確認される。
- 緩斜面部では地すべりを示唆するような先端部の舌状地形は認められない。

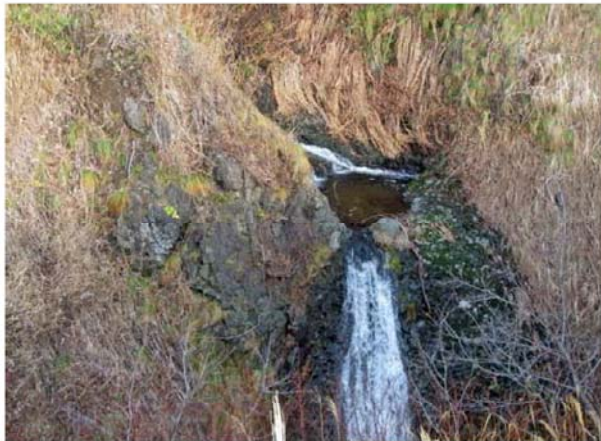
写真10:地すべりブロック前面の沢河床の自破碎溶岩。滝を形成している。

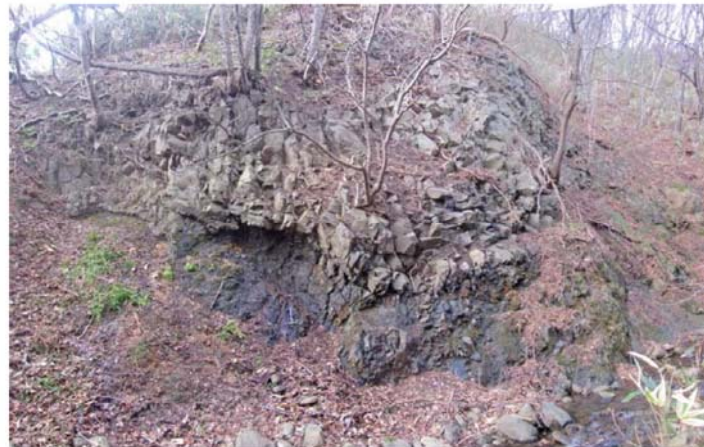
写真11:地すべりブロック東側の沢の河食崖に分布する自破碎溶岩。付近の河床でも確認される。

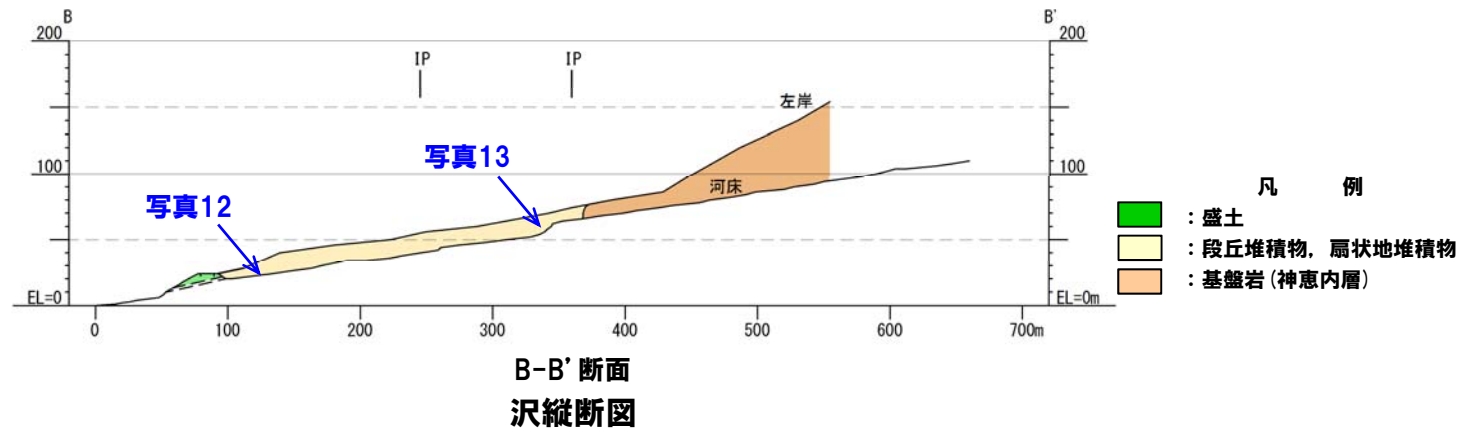
- B-B'断面では、山地から神恵内層の基盤岩が分布し、山地部の河床では神恵内層の健岩が確認され、遷緩線より下流の緩斜面では段丘堆積物、扇状地堆積物が堆積し、照岸地点で実施したボーリング調査結果とも整合している。
- 緩斜面部では地すべりを示唆するような先端部の舌状地形は認められない。

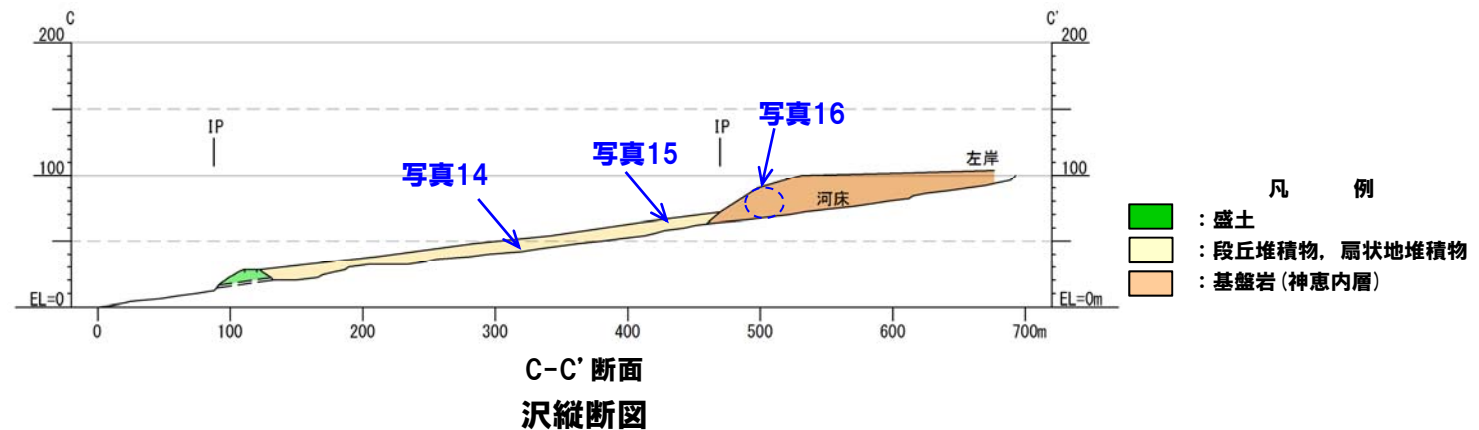
- C-C'断面では、山地から神恵内層の基盤岩が分布し、山地部の河床では神恵内層の健岩が確認され、遷緩線より下流の緩斜面では段丘堆積物、扇状地堆積物が厚く堆積し、一部河食崖に神恵内層の基盤岩が分布する。
- 緩斜面部では地すべりを示唆するような先端部の舌状地形は認められない。

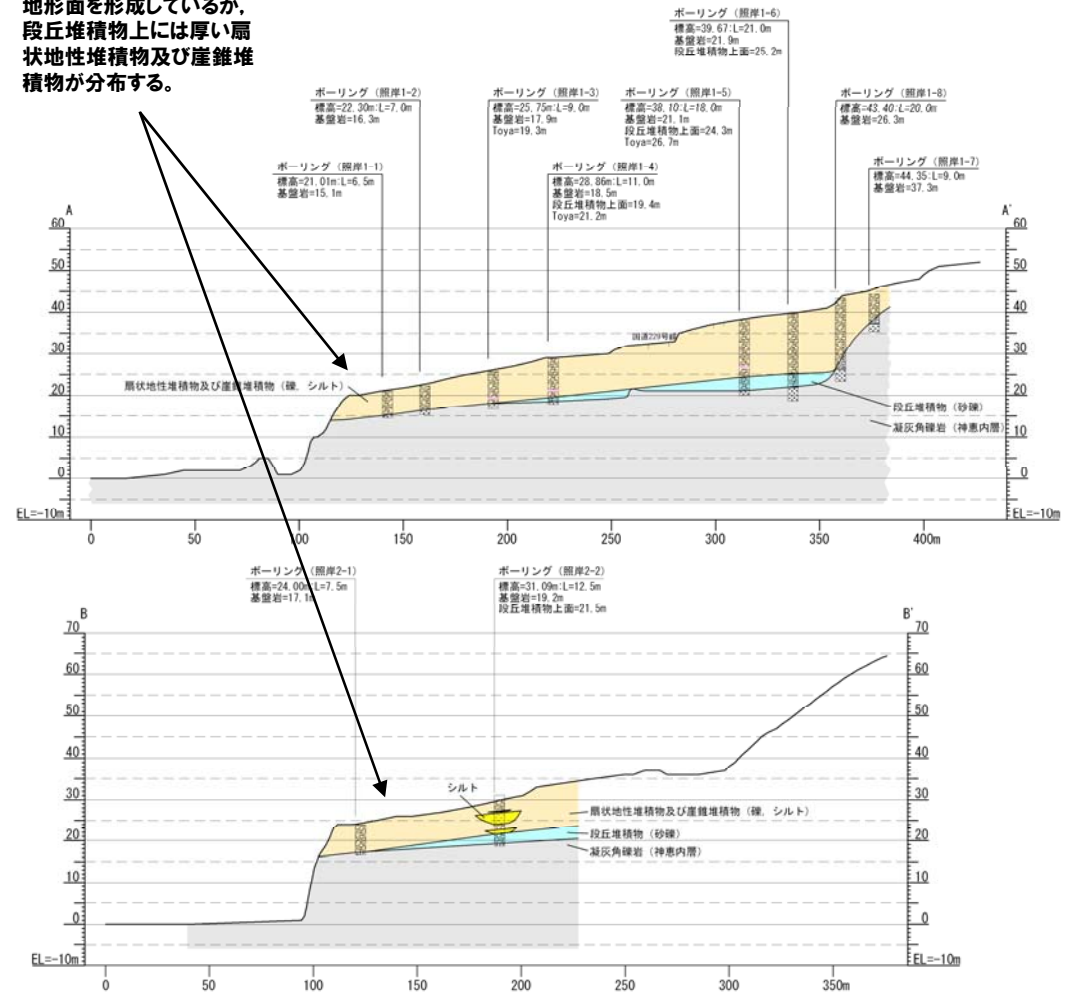
○地すべり地形DBにより指摘される地すべり分布の下部～下流の海岸部で実施したボーリング調査結果では、基盤岩の上位に段丘堆積物及び洞爺火山灰が認められ、岩盤と堆積物の間に堆積物の乱れは認められず、境界もスムーズに連続する。

本地点は、比較的平坦な地形面を形成しているが、段丘堆積物上には厚い扇状地性堆積物及び崖錐堆積物が分布する。

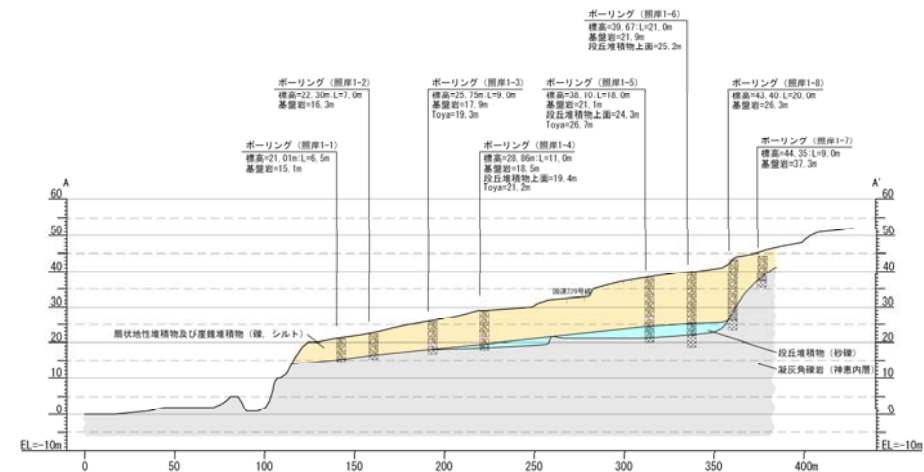
照岸地点断面図

- 照岸地点のボーリングコアについては、以下のことが確認され、ボーリング調査地点においては、地すべりを示唆するものは認められない。
- 基盤と堆積物の境界付近はほぼ一様に連続し、地すべりによる影響を受けていない。
  - 沿岸部の露頭及びボーリングコアで確認される基盤岩は健岩であり、ブロック状に破碎された部分や擦痕等は認められない。
  - 段丘堆積物の上位の地層は、周辺と同様のシルト質な砂礫が主体で、基質はシルトを含む細粒砂、礫は安山岩質で粒径の大きい角礫、亜角礫、亜円礫が混入しており、地表地質踏査で確認されているものと同様であり、崖錐堆積物、または扇状地性堆積物と推定される。なお、これらの堆積物中にせん断面やシート状の粘土の挟在等は認められない。

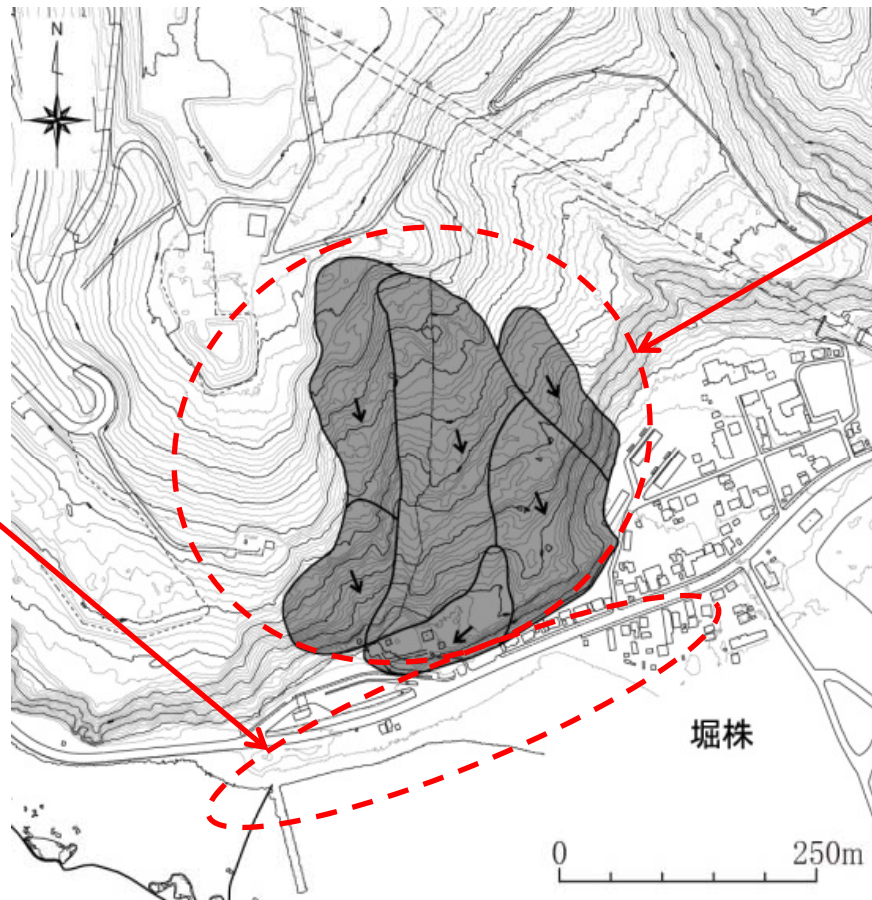
空中写真判読結果

- 地すべり地形は6箇所の緩斜面より形成され、海岸沿いの沖積低地に連続する。
- 地すべり地形は三角形に近い馬蹄形を呈し、滑落崖の比高は数mと推定されるが、不明瞭である。
- 地すべりの基部には、幅100m程度の沖積低地が分布し、海岸線となっている。

- 沖積低地の幅は約100m程度で広がることから、これらの堆積物の滑動による津波を起こす恐れはないと評価される。

幅100m程度の  
沖積低地が分布  
する。

不明瞭な滑落崖

- 敷地までの距離を考慮し、保守的な評価として、土塊が海に突入した場合の影響を確認するため、数値シミュレーションによる定量的評価対象として抽出する。

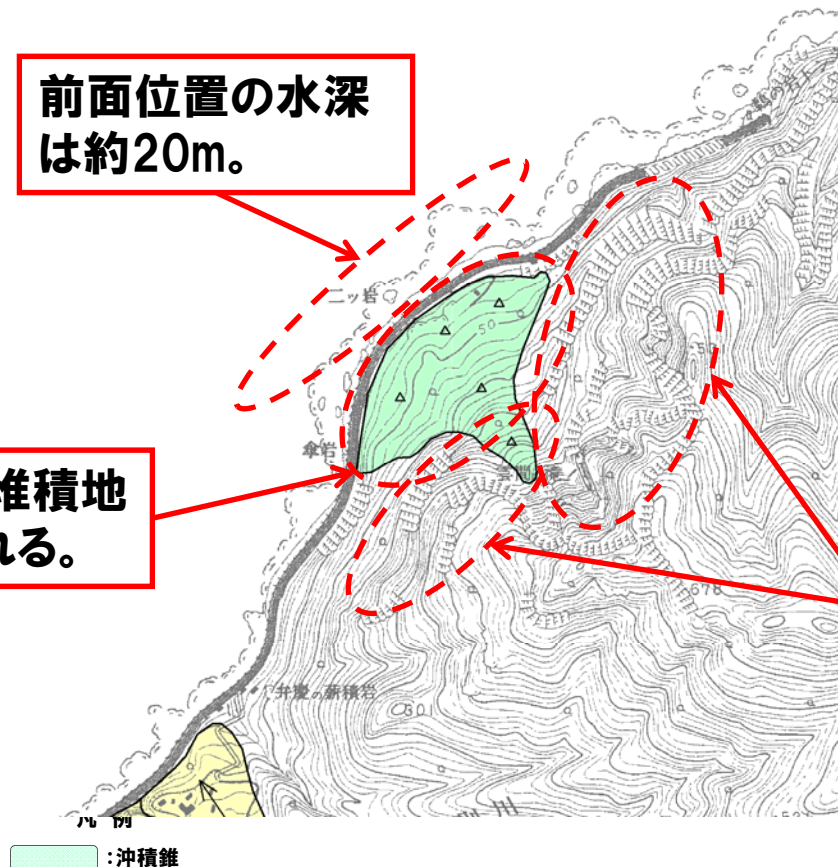
空中写真判読結果

- 急勾配の沢の出口に発達した扇状地様の堆積地形が認められる。
- 対象範囲を含む急崖部については、火山岩類が露岩し、滑落崖等の地すべりを示唆する状況は認められない。
- 二つ岩周辺は、国道229号線の弁慶トンネルの坑口に位置し、施工実績から地すべりを示唆する地質は認められない。
- 前面位置の水深は浅い(約20m)。

○沖積錐であり、地すべりではないと判断される。

前面位置の水深は約20m。

扇状地様の堆積地形が認められる。

火山岩類が露岩し、滑落崖等は認められない。

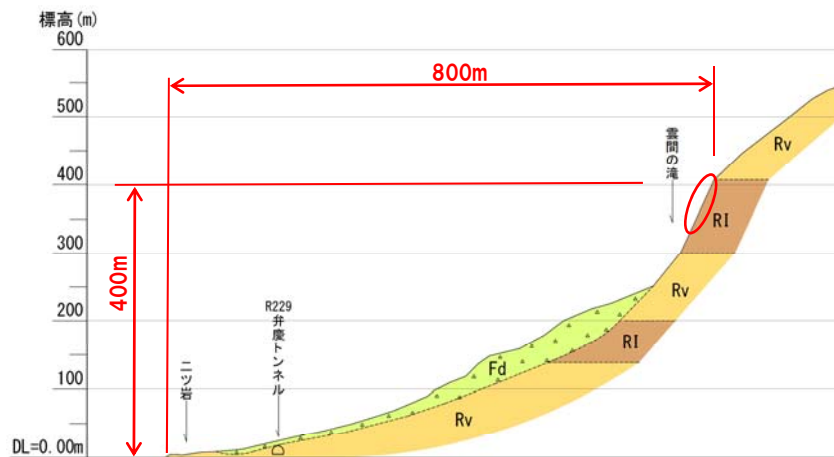
①-①断面

- 二つ岩周辺は海岸線に沿って比高100m程度の急崖が連続し、二つ岩付近では雲間の滝に代表される急崖から供給された堆積物が、扇状地地形を形成している。
- 扇状地基部の急崖には、新第三紀鮮新世の雷電岬火山角礫岩層の塊状溶岩及び自破碎溶岩が露岩しており、それらには地すべりを示唆する状況は認められない。
- 二つ岩付近では地すべり地形は認められず、地すべり地形DBの地すべり地形は、扇状地及び露岩した急崖と考えられる。
- 仮に雲間の滝上流での岩盤崩壊を考慮しても、海岸までの距離は崩壊高さ(約400m)の2倍程度を有しており、崩壊堆積物の分布範囲はほぼ陸域に限られると考えられる。

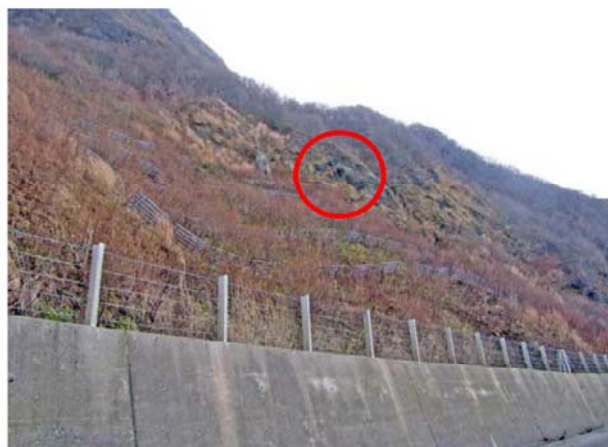
写真4:二つ岩北側の急崖部。自破碎溶岩の露頭が認められる。

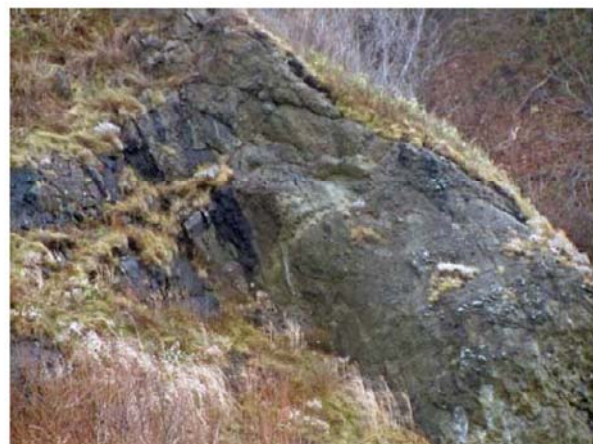
写真5:(写真4の拡大)自破碎溶岩の状況, 滑落崖等は認められない。

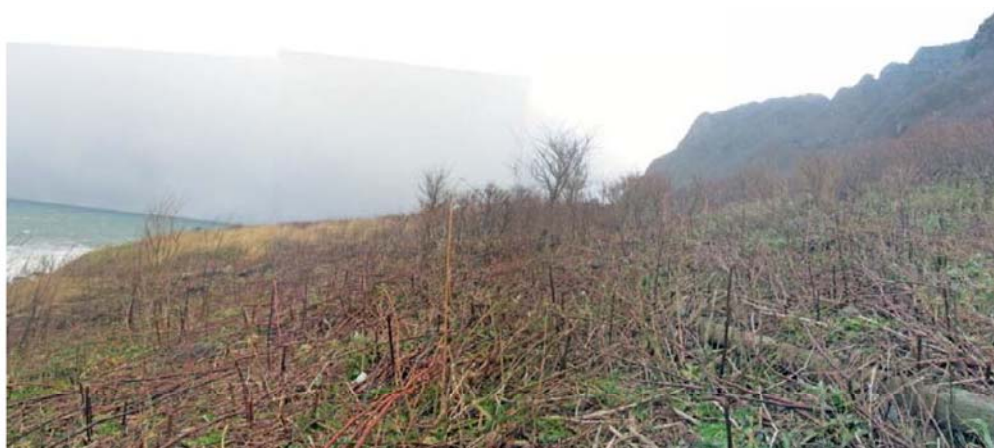
写真6:沖積錐の緩斜面部(10~15°)。遷急線や急崖は認められない。

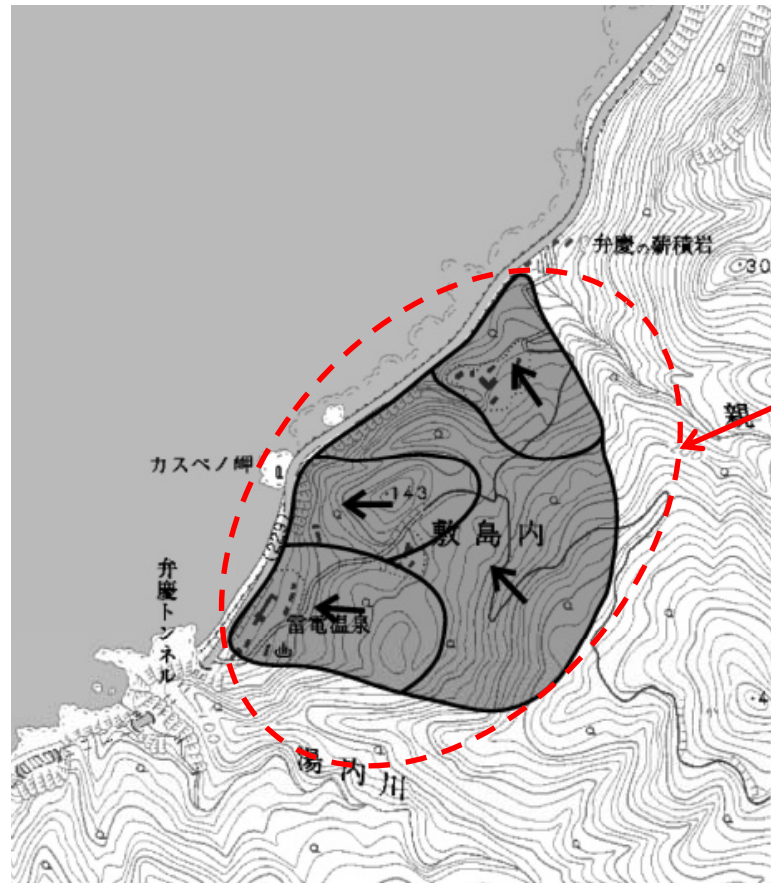
空中写真判読結果

- 地すべり地形は4箇所のブロックから構成される。
- 滑落崖は馬蹄形を呈し、その比高は約30~40mであるが、開析されて不明瞭である。
- 土塊ブロックは台地状で孤立した丘や緩斜面が特徴である。

- 古い地すべり地形と判断される。

- 滑落崖は、開析されて不明瞭である。
- 地すべり方向に系統性はない。

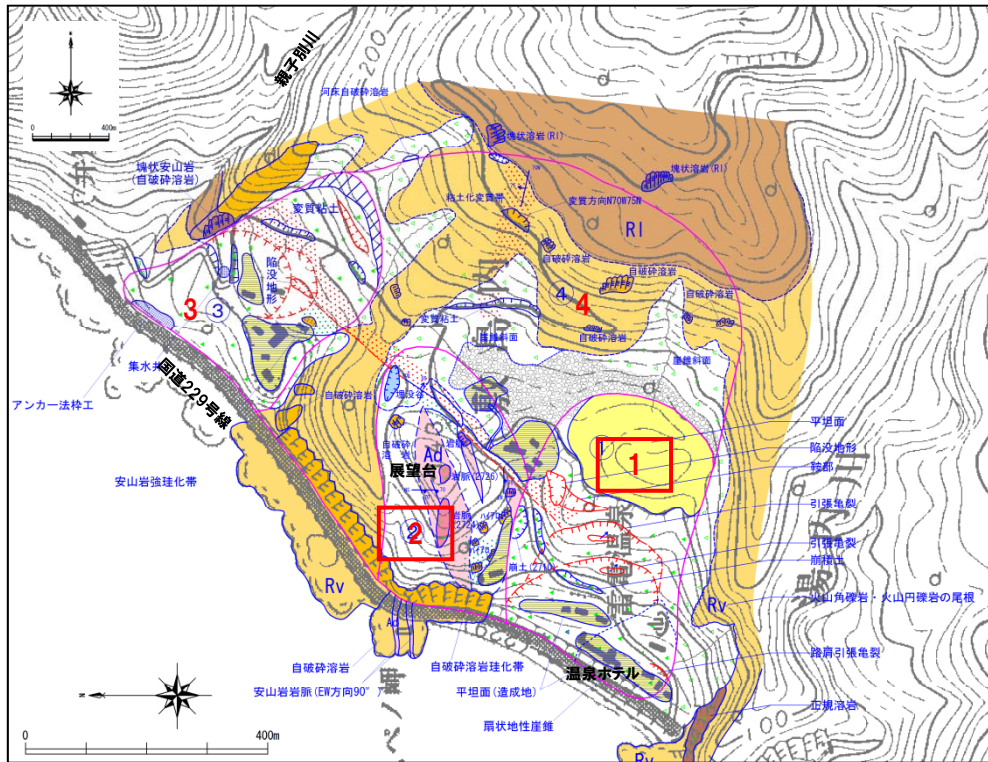
弁慶岩周辺ルートマップ

○弁慶岩は、地表地質踏査結果から4ブロックに区分され、それぞれのブロックの特徴は以下のとおりである。

- 舌端部(海岸部):国道229号法面は、植生被覆があり基盤の分布は不明であるが、擁壁工に変状は認められない。
- 舌端部～中腹部:標高20m～30mの緩斜面に造成された温泉ホテル背後の道路に古い引張亀裂が認められる。
- 北側方崖部:温泉ホテルと展望台の中間にある沢状の鞍部で画されており、鞍部北側には安山岩岩脈及び自破砕溶岩が認められる。
- 南側方崖部:南北に張り出した尾根部と前面の崖錐堆積物の斜面からなり、段差や陥没等の地すべりを示唆する地形の発達は認められない。
- 背後崖部:標高110m付近の平坦面で、安山岩溶岩由来の落石堆からなる斜面が形成されており滑落崖等は認められないが、平坦面より前面の斜面には引張亀裂が2列、陥没地形が1箇所確認されることから、地すべりは標高110m付近より海側の斜面に限定される。

- 舌端部(海岸部):地すべり先端部に相当する海岸部汀線付近では自破砕溶岩、山腹から山頂にかけての急崖斜面では自破砕溶岩及び堅硬緻密な安山岩岩脈が連続露頭し、地すべりを示唆するせん断面や弱線は認められない。
- 北側方崖部:閉塞した谷地形で、両岸には基盤岩、側方崖先端部の海食崖には基盤の自破砕溶岩の連続露頭が分布し、地すべりを示唆するすべり面は認められない。
- 南側方崖部:展望台～海食崖にかけて自破砕溶岩の連続露頭が分布し、地すべりを示唆するすべり面は認められない。
- 背後崖部:展望台背後の鞍部で、変質帯の分布に沿って発達することや、脆弱な粘土化変質と岩質が硬化する珪化変質の両方の特徴を有すること等から、基盤の岩質を反映した差別浸食により形成された地形と判断される。

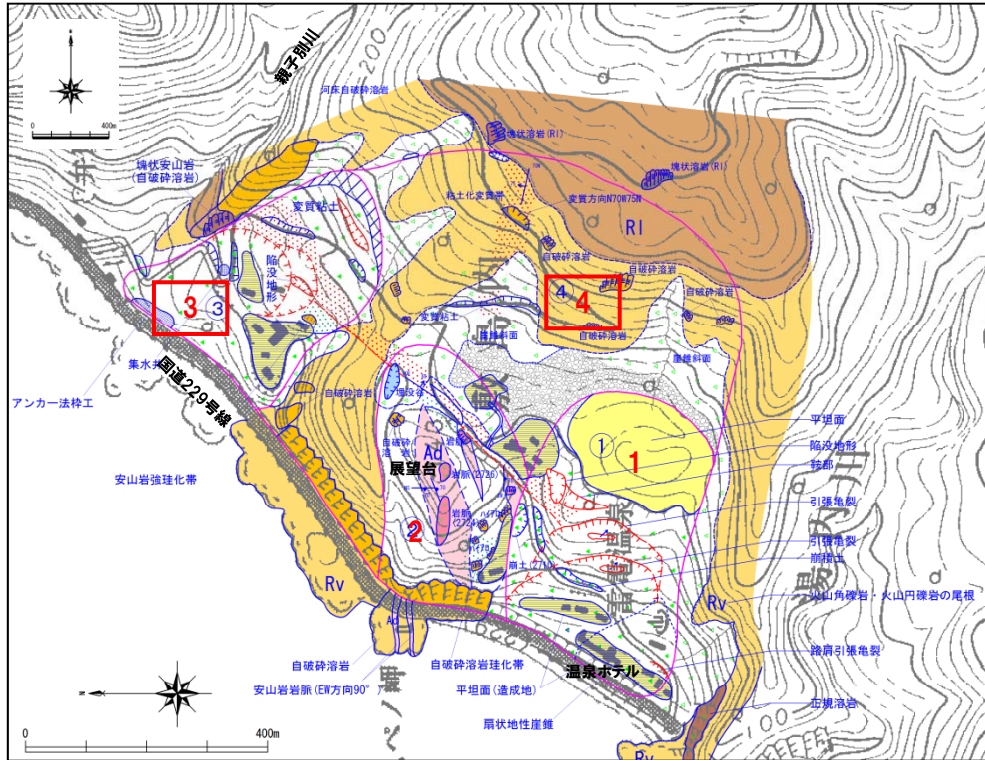
弁慶岩周辺ルートマップ

- ブロック3**
  - 舌端部 : 国道229号の法面で、アンカー付き法砕工等の斜面对策が施工されており、北側は開析された緩斜面、南側は段丘状の急斜面となるが、中腹部にかけて地すべり地形の発達が認められる。
  - 北側方崖部: 親子別川左岸斜面で、崩積土が分布する。
  - 南側方崖部: 谷地形～鞍部で、南側斜面には自破砕溶岩が分布し、ブロック側は崖錐堆積物に覆われている。
  - 背後崖部 : 国道229号法面は、擁壁工に変状は認められないものの、中腹から背後にかけて、明瞭な段差地形・陥没地形等の地すべり特有の微地形が発達する。
- ブロック4**
  - 本ブロックは、ブロック1～3の背後のブロックで、ブロック2を含む斜面中央部が安山岩岩脈群を基盤とした非地すべり地域であること、山頂部が塊状溶岩の末端であり、滑落崖ではないことから、地すべり地形ではないと判断される。

○地表地質踏査結果より、弁慶岩地域の地すべりはブロック1・3が該当し、ブロック2・4は地すべりではないと判断される。

- 大規模な崩壊の可能性を保守的に考慮し、追加検討として、2つの不安定ブロックが一括で崩壊した場合の数値シミュレーションを実施する。

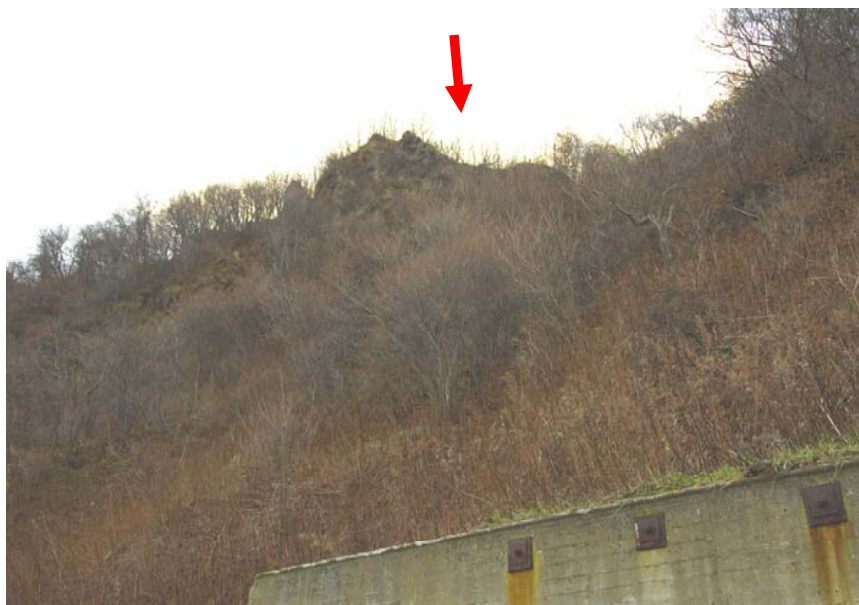
写真1:ブロック2及びブロック4の境界付近には、堅硬な火山礫凝灰岩が分布し、ブロックの地すべりを示唆する段差や破碎は認められない。

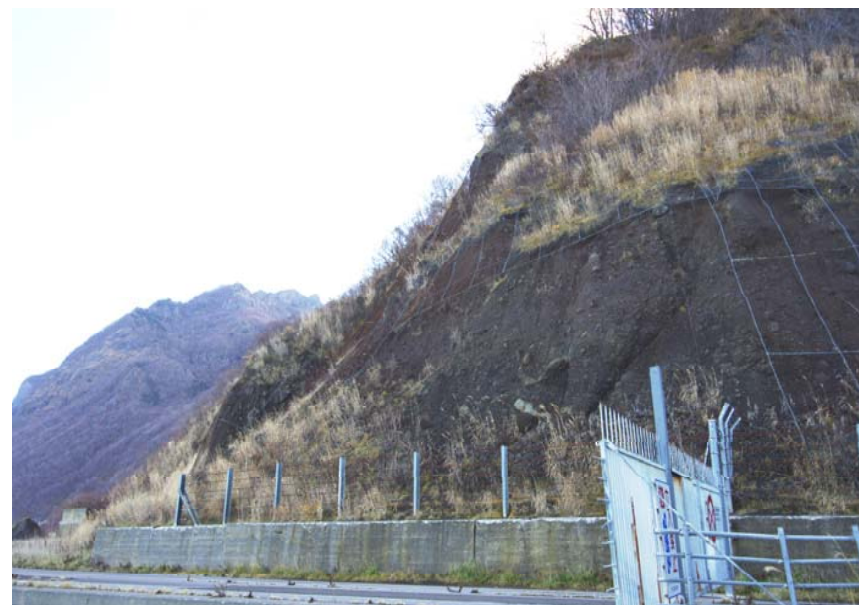
写真2:ブロック2の中央・先端部のカスペノ岬付近には、堅硬な火山礫凝灰岩が分布し、ブロックの地すべりを示唆する段差や破碎は認められない。

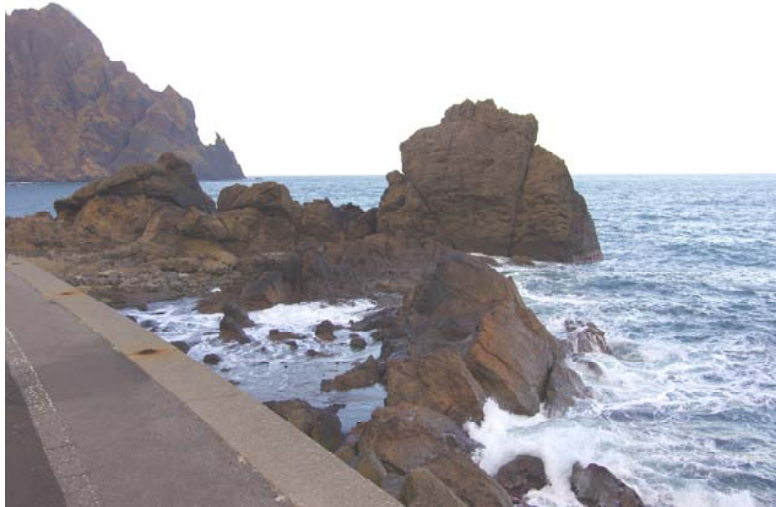
写真3

写真3:ブロック2及びブロック4の境界の延長部に当たるカスペノ岬には、堅硬な火山礫凝灰岩が分布し、ブロックの地すべり示唆する段差や破碎は認められない。

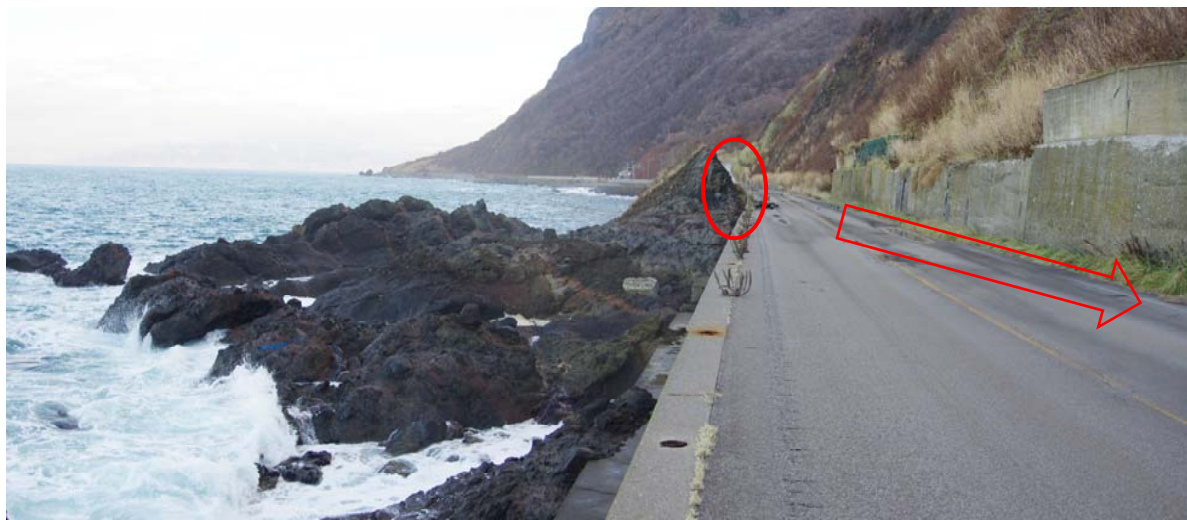
写真4

写真4:ブロック2の海岸部には、堅硬な火山礫凝灰岩が分布し、ブロックの地すべりを示唆する段差や破碎は認められない。

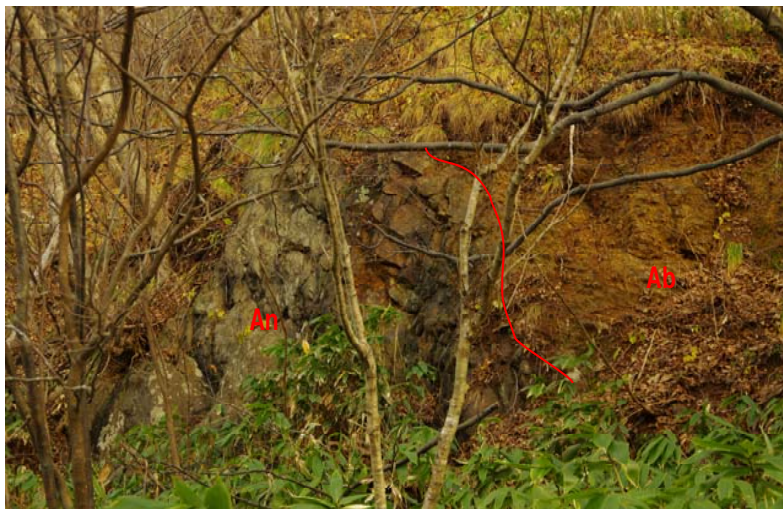
写真5

写真5:ブロック2の南側中腹には、堅硬な安山岩溶岩及び自破碎溶岩の境界が認められる。

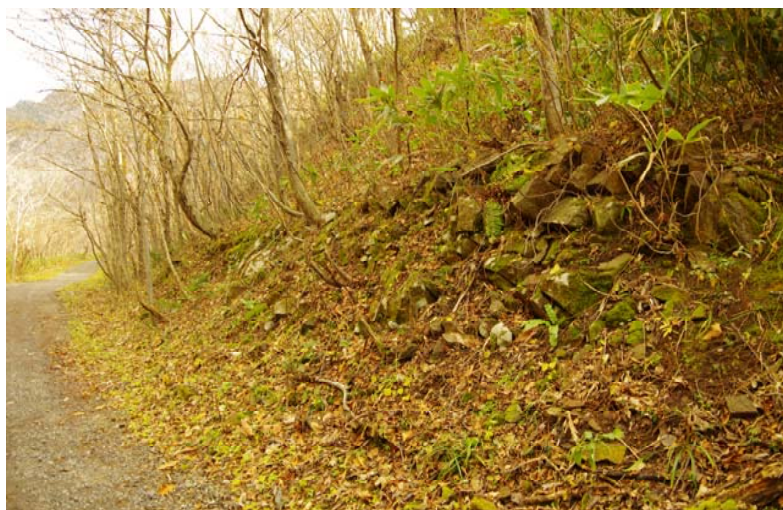
写真6

写真6:ブロック2の背後の鞍部には、堅硬な安山岩溶岩が分布する。

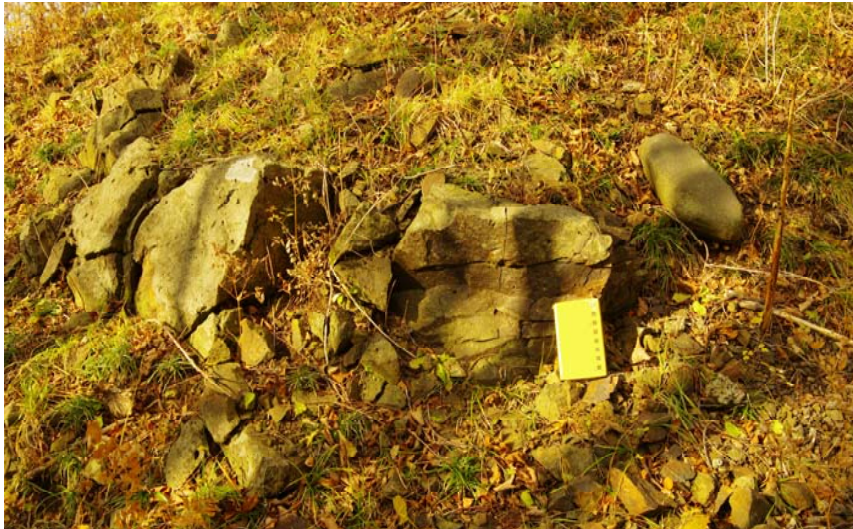
写真7

写真7:ブロック2の頂上付近には、堅硬な安山岩溶岩及び火山礫凝灰岩が分布する。

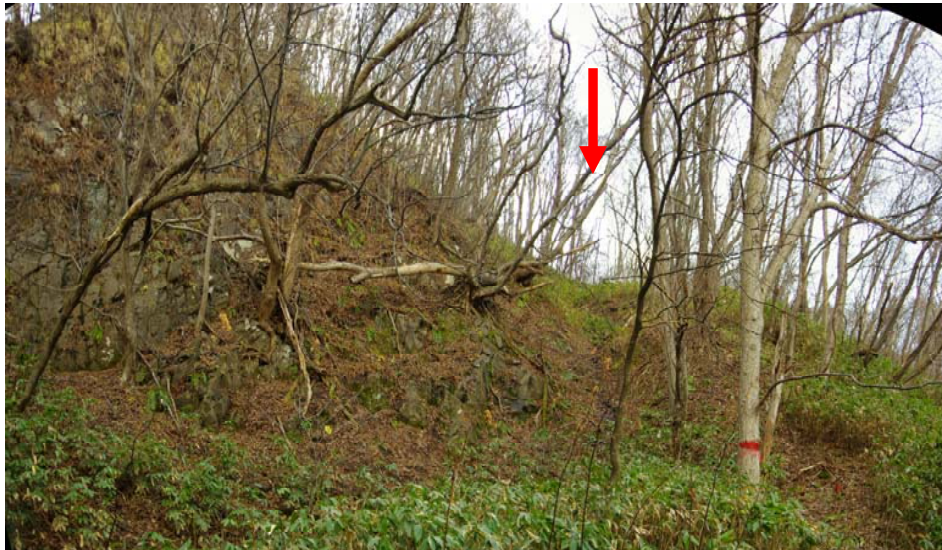
写真8

写真8:ブロック3の北側の遷緩線付近には、山側に堅硬な安山岩溶岩が分布し、ブロックの地すべりを示唆する滑落崖等は認められないものの、海岸側との地質の連続性は確認できない。

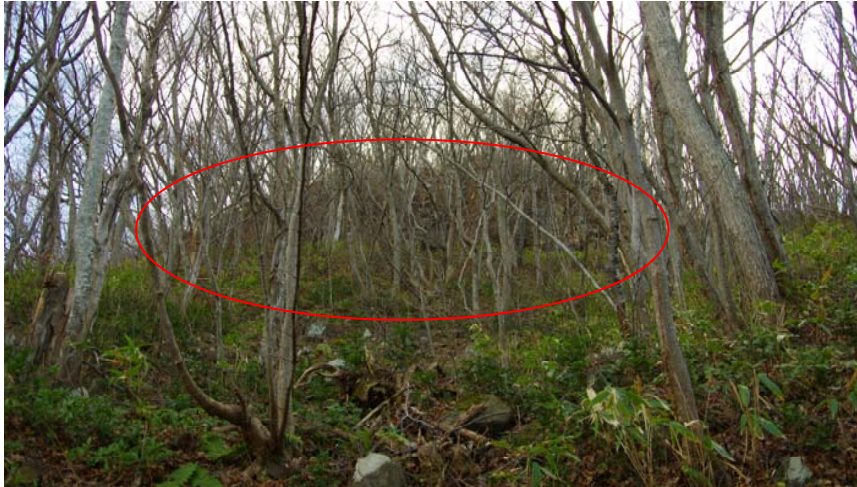
写真9:ブロック4の頂部付近には、上部から下部にかけて堅硬な安山岩溶岩が分布し、ブロックの地すべりを示唆する破碎等は認められない。
