5.3.2 開削調査箇所(南側)

④-4 小断層上端付近の詳細観察-はぎとり転写試料(再観察)(1/7)-

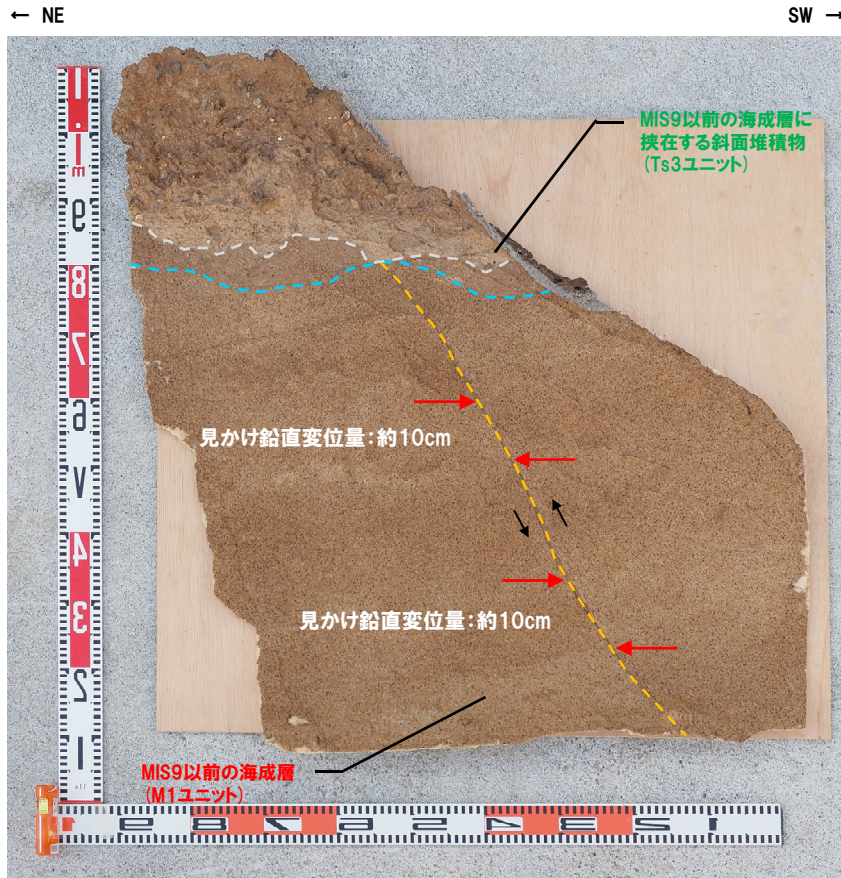
はぎとり転写試料※ 写真(左右反転)(解釈線あり)

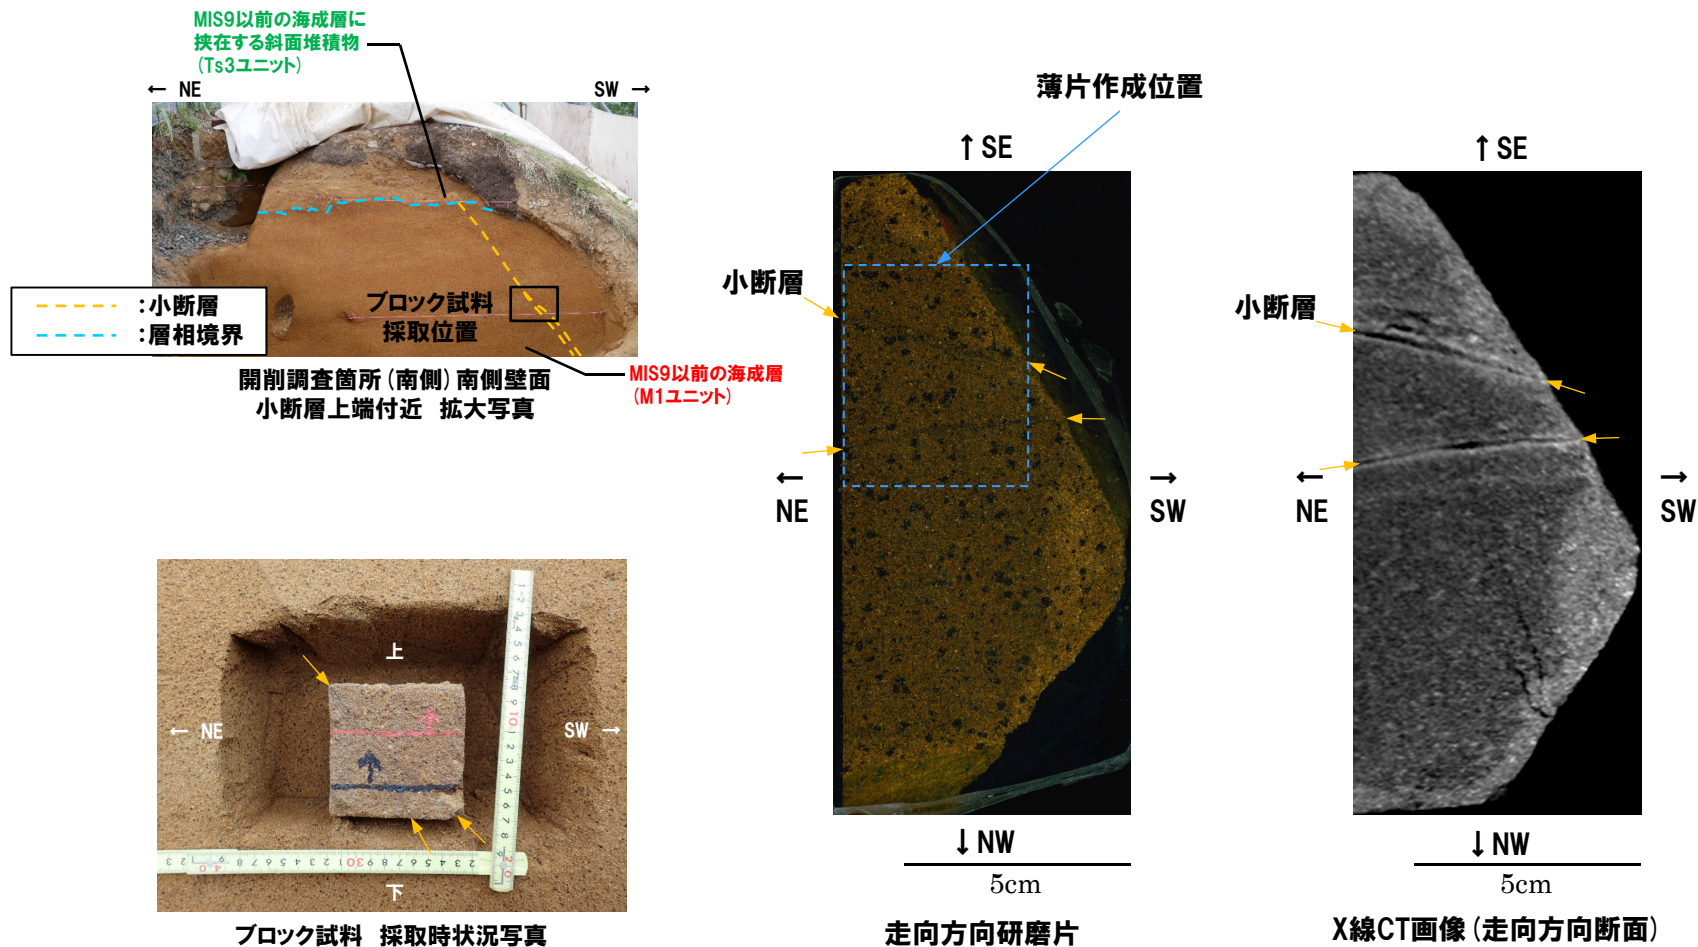
- F-1断層に関連する小断層のうち、最も高角度で上方まで延長が認められる西上がり逆断層について、ブロック試料を採取し、X線CT画像観察及び薄片観察により、その性状を走向方向において詳細に確認した。
- X線CT画像観察の結果、連続する低密度部が認められ、低密度部の周辺1mm程度は高密度化が認められる。

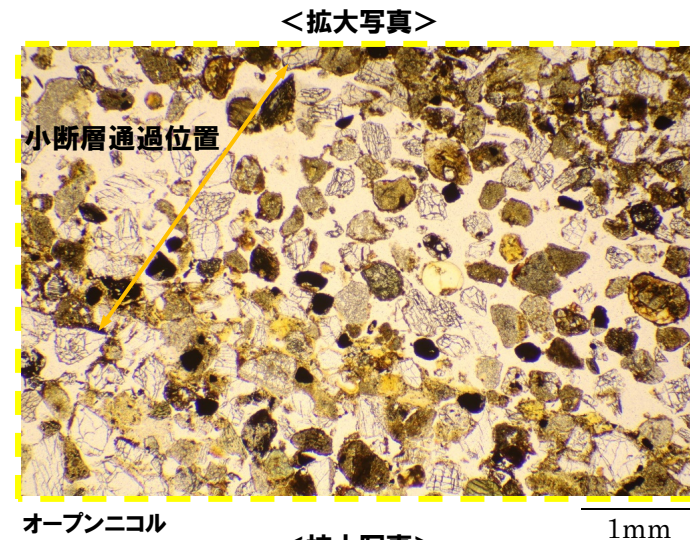
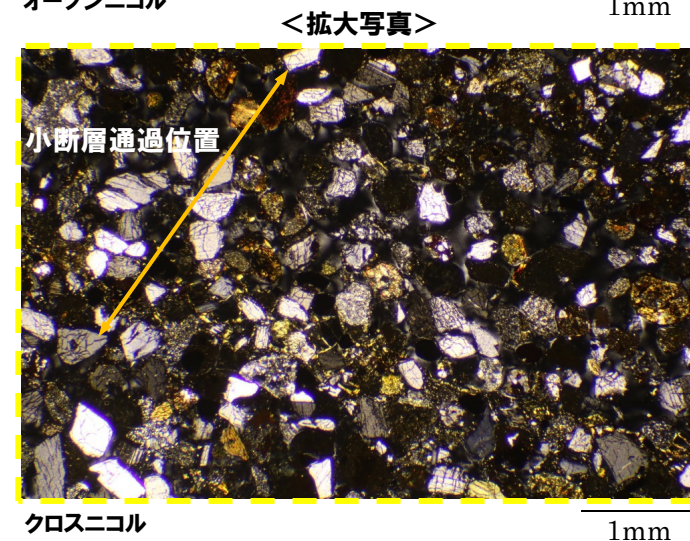
- ・小断層通過位置は空隙となっており、空隙の縁に分布する砂粒子の基質には泥質物の濃集が認められる。
- ・剪断面は認められず、変位センスを示す複合面構造は認められない。

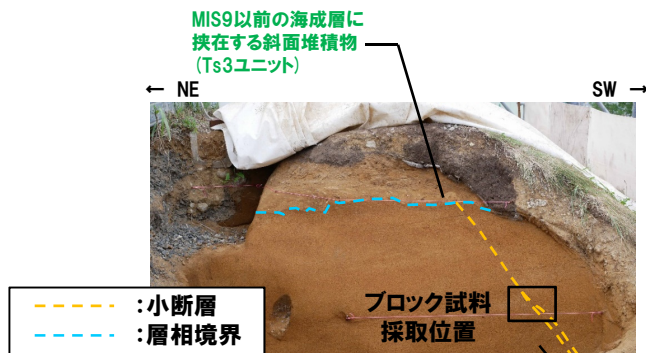
開削調査箇所(南側)南側壁面小断層上端付近 拡大写真

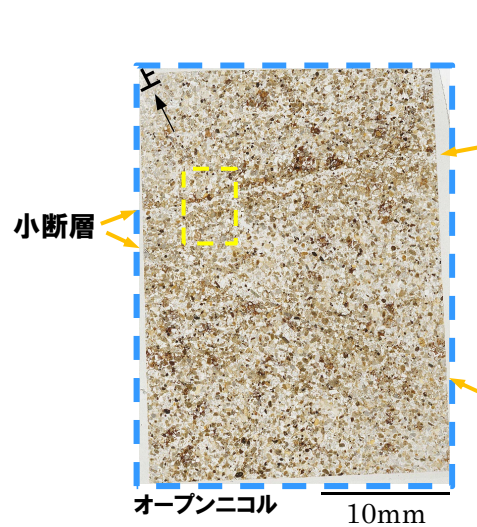
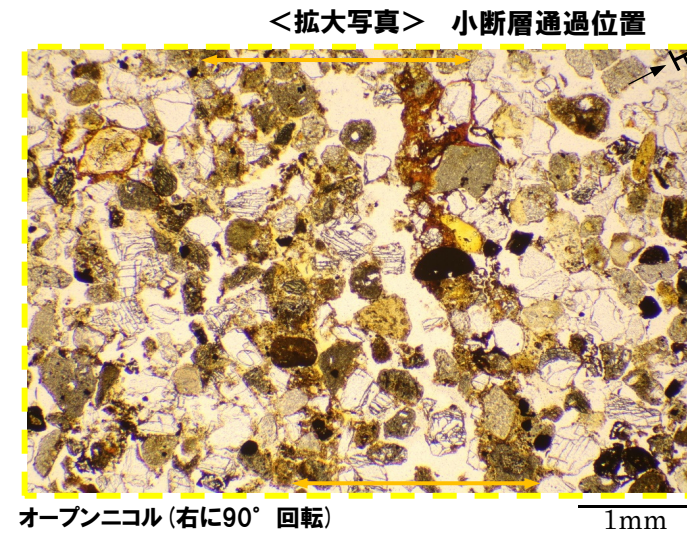
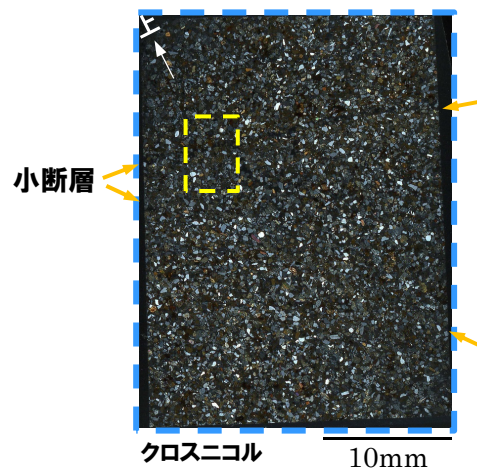
- ・小断層通過位置は空隙となっており, 空隙の縁に分布する砂粒子の基質には泥質物の濃集が認められる。
- ・剪断面は認められず, 変位センスを示す複合面構造は認められない。

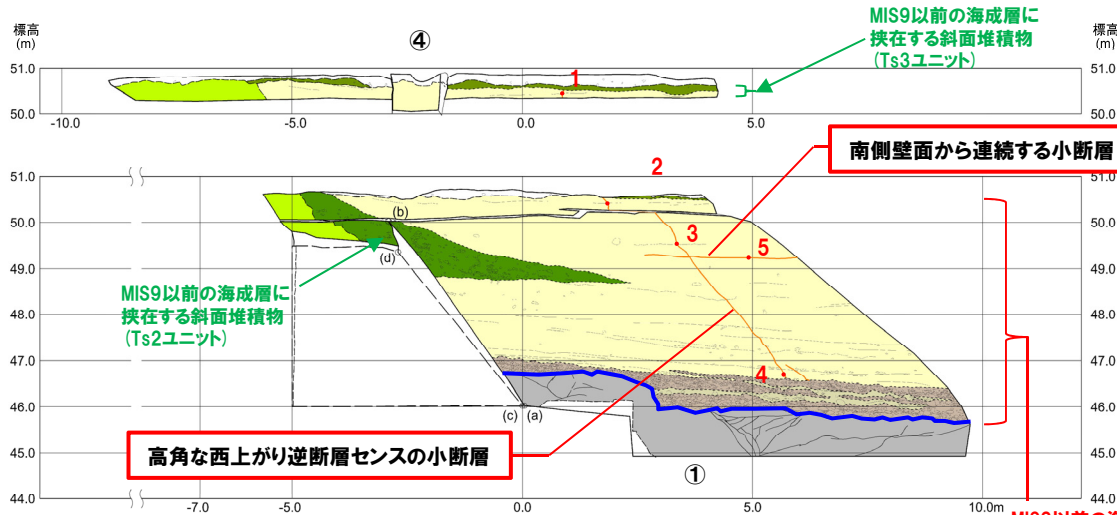
- 高角な西上がり逆断層センスの小断層下端の延長方向において、砂礫層中に剪断面及び堆積構造の乱れは認められない。
- 南側壁面から連続する小断層は、高角な西上がり逆断層センスの小断層に切られる。
- 高角な西上がり逆断層センスの小断層は、以下の状況から、MIS9以前の海成層に挟在する斜面堆積物に変位・変形を与えていないと判断される。
 - ・小断層は、MIS9以前の海成層に挟在する斜面堆積物の基底面直下まで変位を与えている。
 - ・斜面堆積物の基底面に、小断層による変位は認められない。
 - ・斜面堆積物中に、剪断面は認められない。
- なお、高角な西上がり逆断層センスの小断層の見かけ鉛直変位量は約1~1.5cmであり、変位の累積及び減衰は認められない。

- 高角な西上がり逆断層センスの小断層は、以下の状況から、F-1断層及び南側壁面から連続する小断層形成の際、海食崖が存在することにより、MIS9以前の海成層に局所的な圧縮応力が生じたため、ほぼ同時に形成されたものと推定される。
 - ・南側壁面の背後法面では、南側壁面から連続する小断層の下盤側に、高角な西上がり逆断層センスの小断層が認められる。
 - ・背後法面の東側には、旧海食崖が確認される。
 - ・南側壁面から連続する小断層は、背後法面において2条に分岐しており、高角な西上がり逆断層センスの小断層に切られている。
 - ・高角な西上がり逆断層センスの小断層は、南側壁面に認められるF-1断層に関連する小断層と同様に、MIS9以前の海成層に挟在する斜面堆積物に変位・変形を与えていない。
- F-1断層と高角な西上がり逆断層センスの小断層は関連するものと判断される。

開削調査箇所(南側) 南側壁面の背後法面 壁面スケッチ
