8. 上載地層によるF-4断層及びF-11断層の活動性評価

③F-11断層の活動性評価 (1/5)

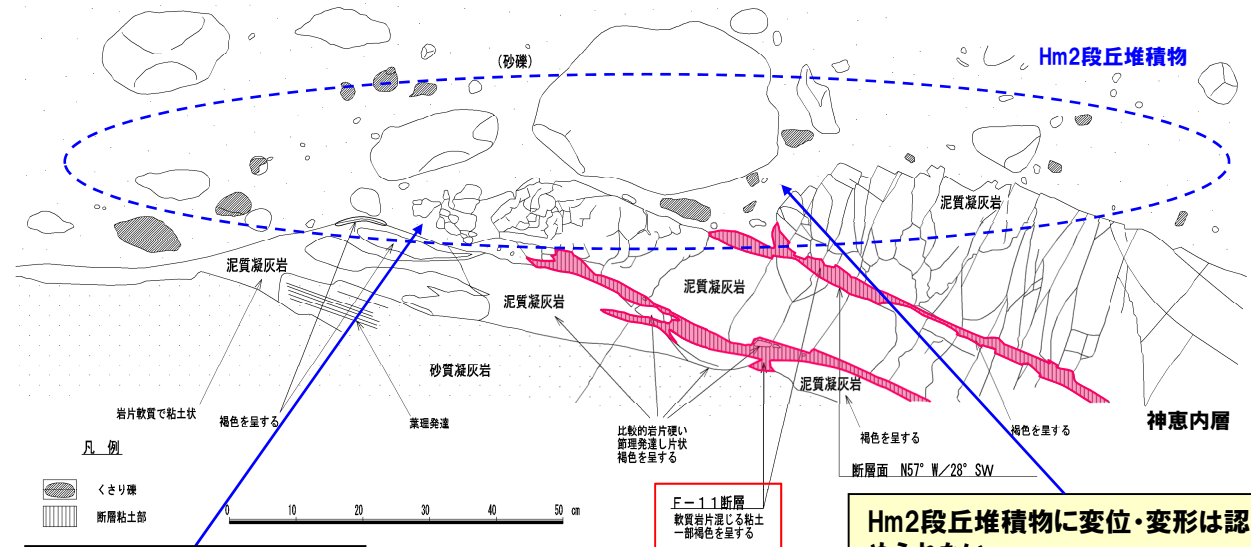
露头拡大スケッチ

- 開削調査箇所におけるF-11断層の走向・傾斜は、N57° W/28° Wを示す。
- F-11断層はHm2段丘堆積物に覆われており、Hm2段丘堆積物に変位・変形は認められない。
- Hm2段丘堆積物の堆積状況に乱れは認められない。

- Hm2段丘堆積物に変位・変形が認められないことから、F-11断層に後期更新世以降の活動は認められない。

Hm2段丘堆積物の堆積状況に乱れは認められない。

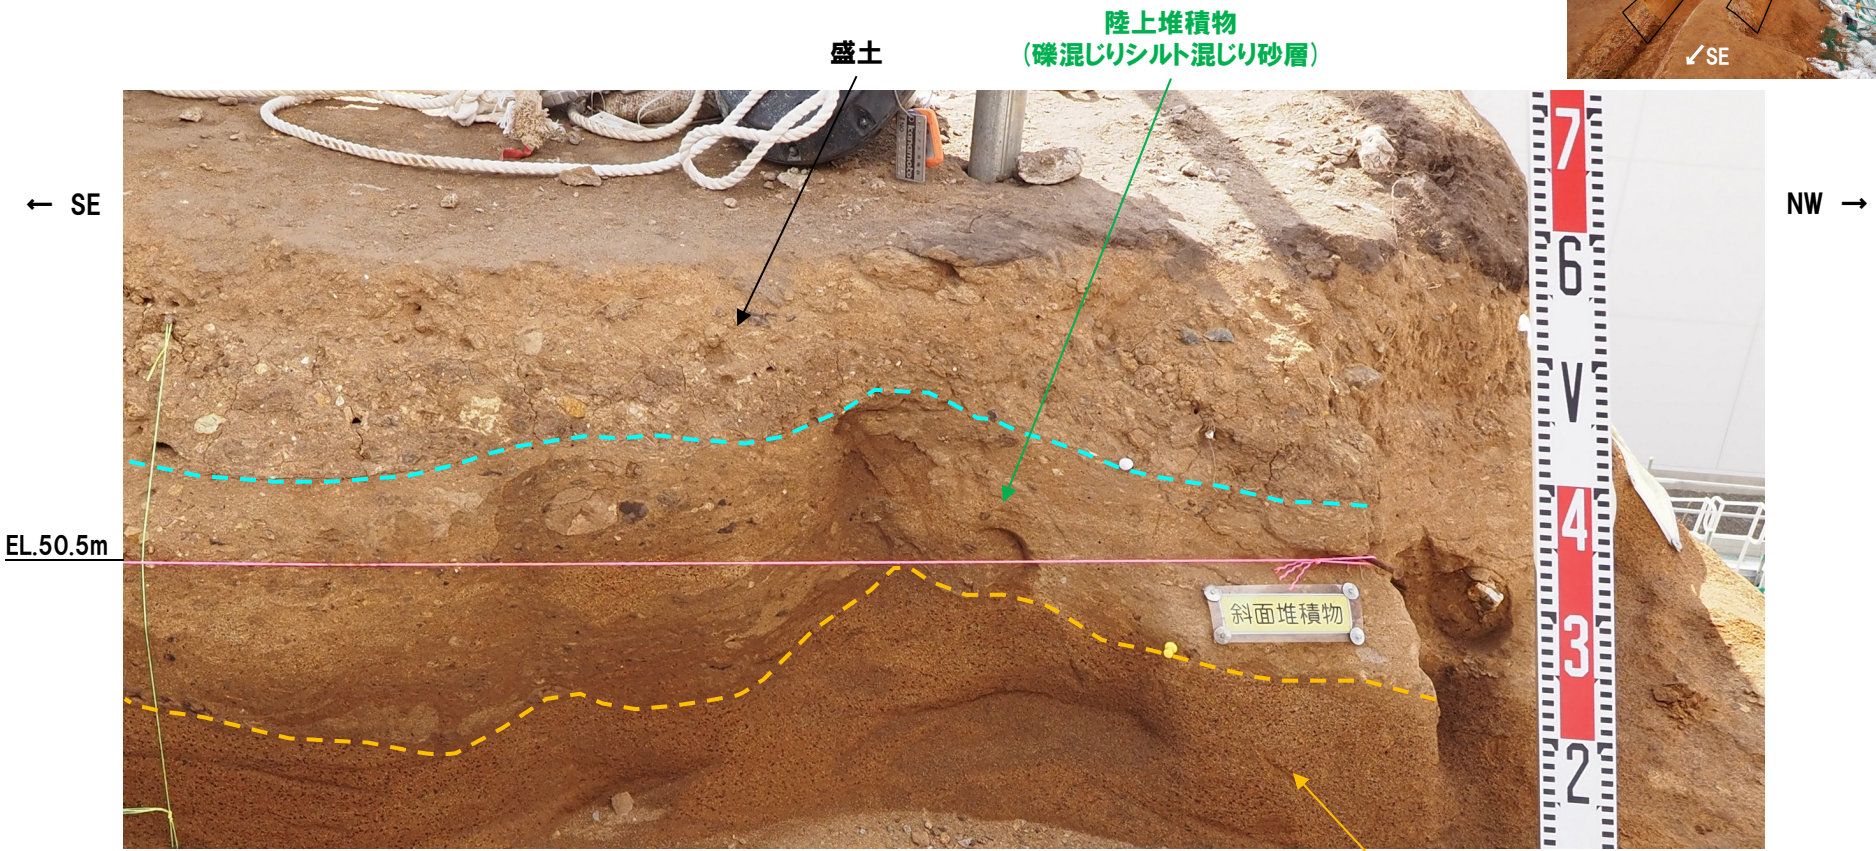
拡大写真(側溝設置跡 海側壁面(北側))①(解釈線あり)

※盛土は陸上堆積物(礫混じりシルト混じり砂層)に比べ、以下の特徴が認められる。

- ・シルトが比較的多い
- ・角礫が比較的多い(旧海食崖付近においては、差異は認められない)
- ・亀裂が発達する
- ・植物根が多く認められる

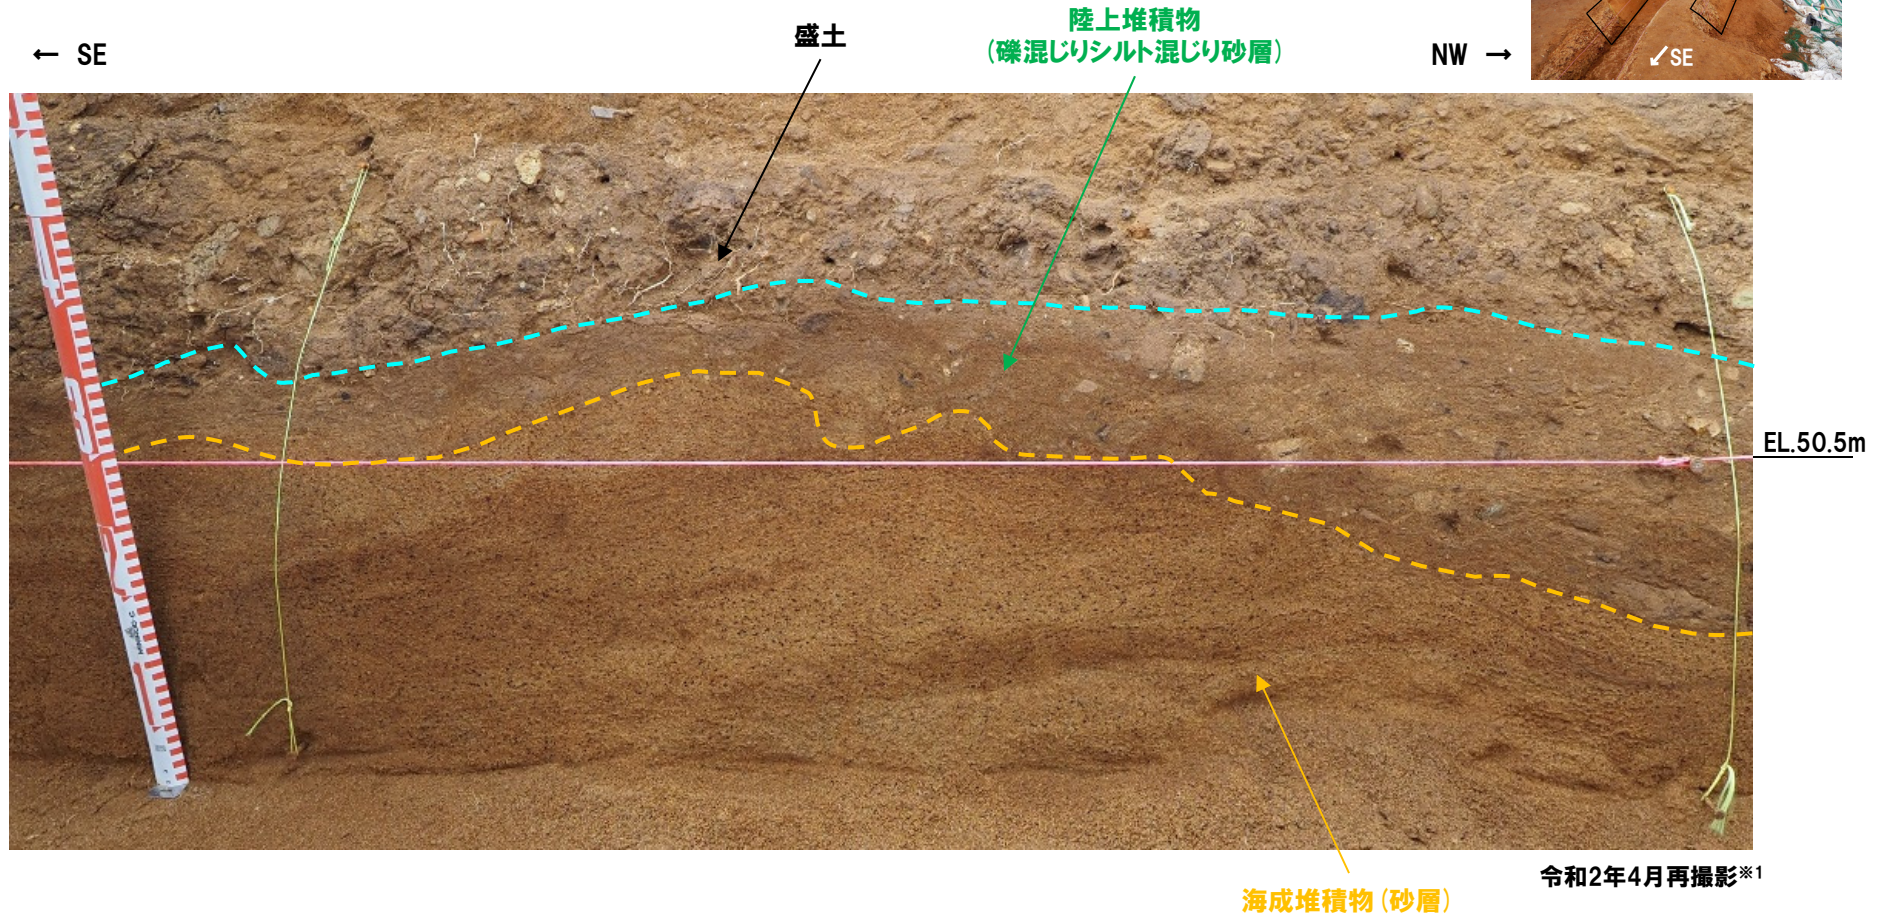
拡大写真(側溝設置跡 海側壁面(北側))②(解釈線あり)

※2 盛土は陸上堆積物(礫混じりシルト混じり砂層)に比べ、以下の特徴が認められる。

- ・シルトが比較的多い
- ・角礫が比較的多い(旧海食崖付近においては、差異は認められない)
- ・亀裂が発達する
- ・植物根が多く認められる

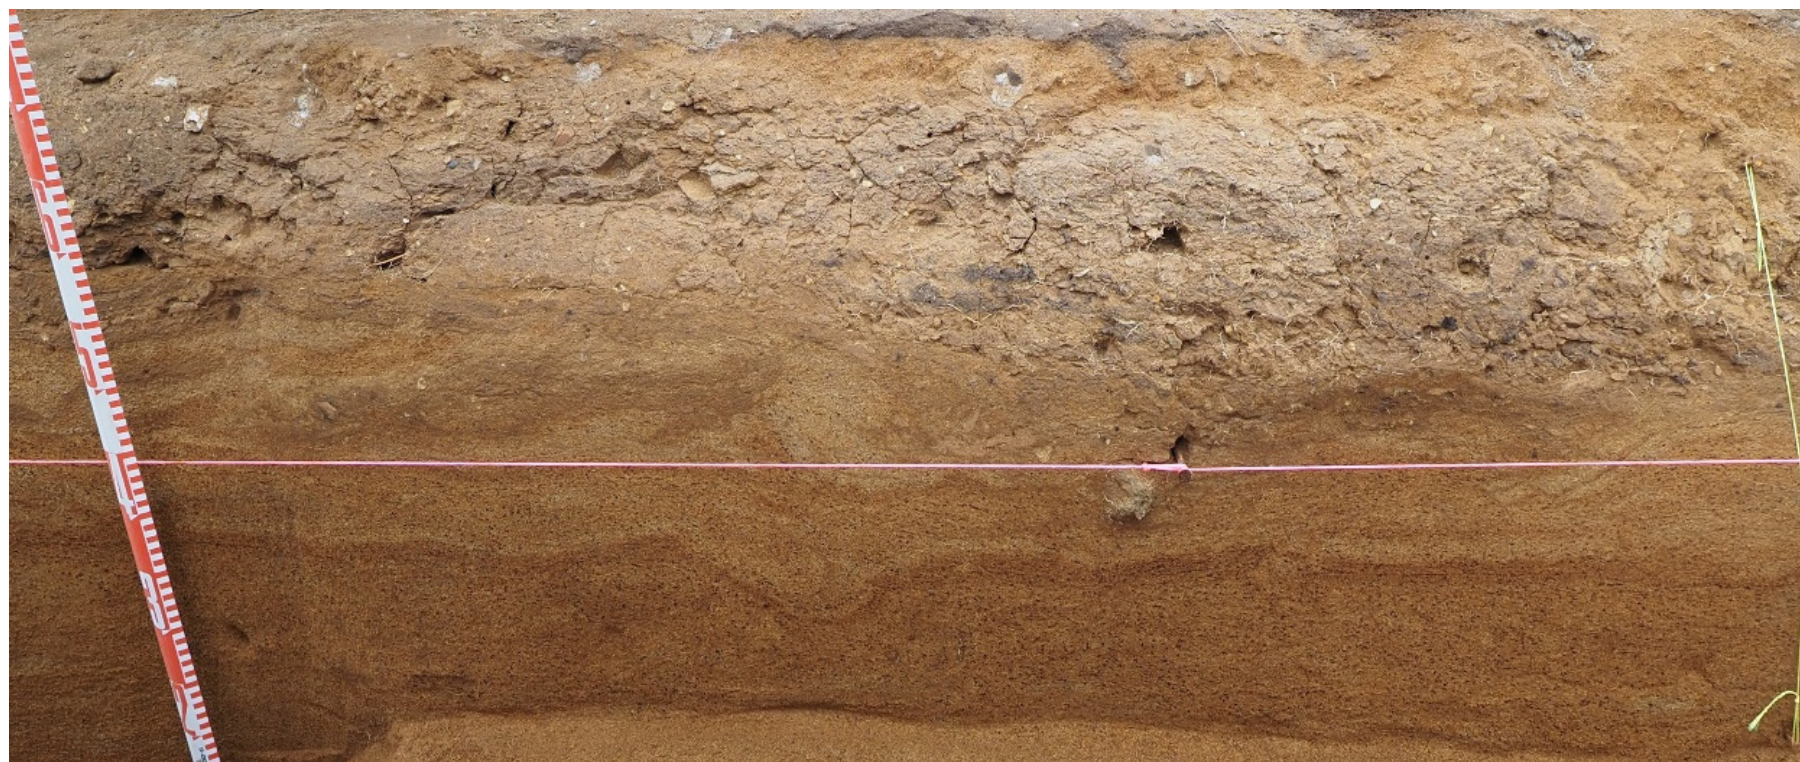
拡大写真(側溝設置跡 海側壁面(北側))③(解釈線なし)

※1 令和2年3月撮影分の拡大写真において、
層相境界付近に乾燥した箇所が認められることから、再撮影を実施した。
