南側壁面の背後法面 露頭写真-人力掘削調査範囲(側溝設置跡 山側壁面(北側)(1/14))-

(参考) 開削調査箇所(南側)人力掘削調査範囲の追加写真

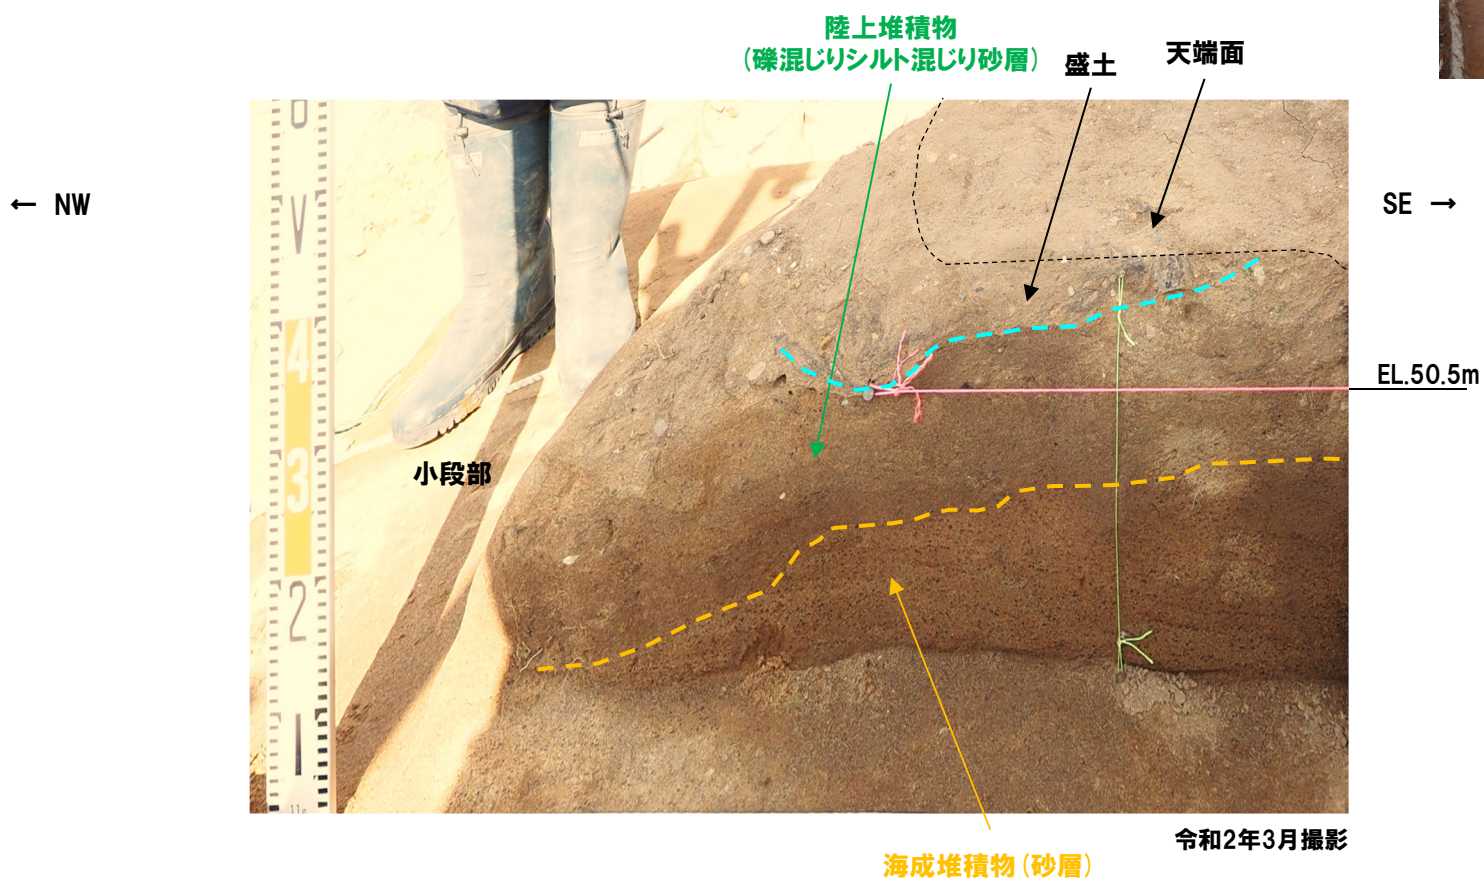
拡大写真(側溝設置跡 山側壁面(北側))①(解釈線あり)

※盛土は陸上堆積物(礫混じりシルト混じり砂層)に比べ、以下の特徴が認められる。

- ・シルトが比較的多い
- ・角礫が比較的多い(旧海食崖付近においては、差異は認められない)
- ・亀裂が発達する
- ・植物根が多く認められる

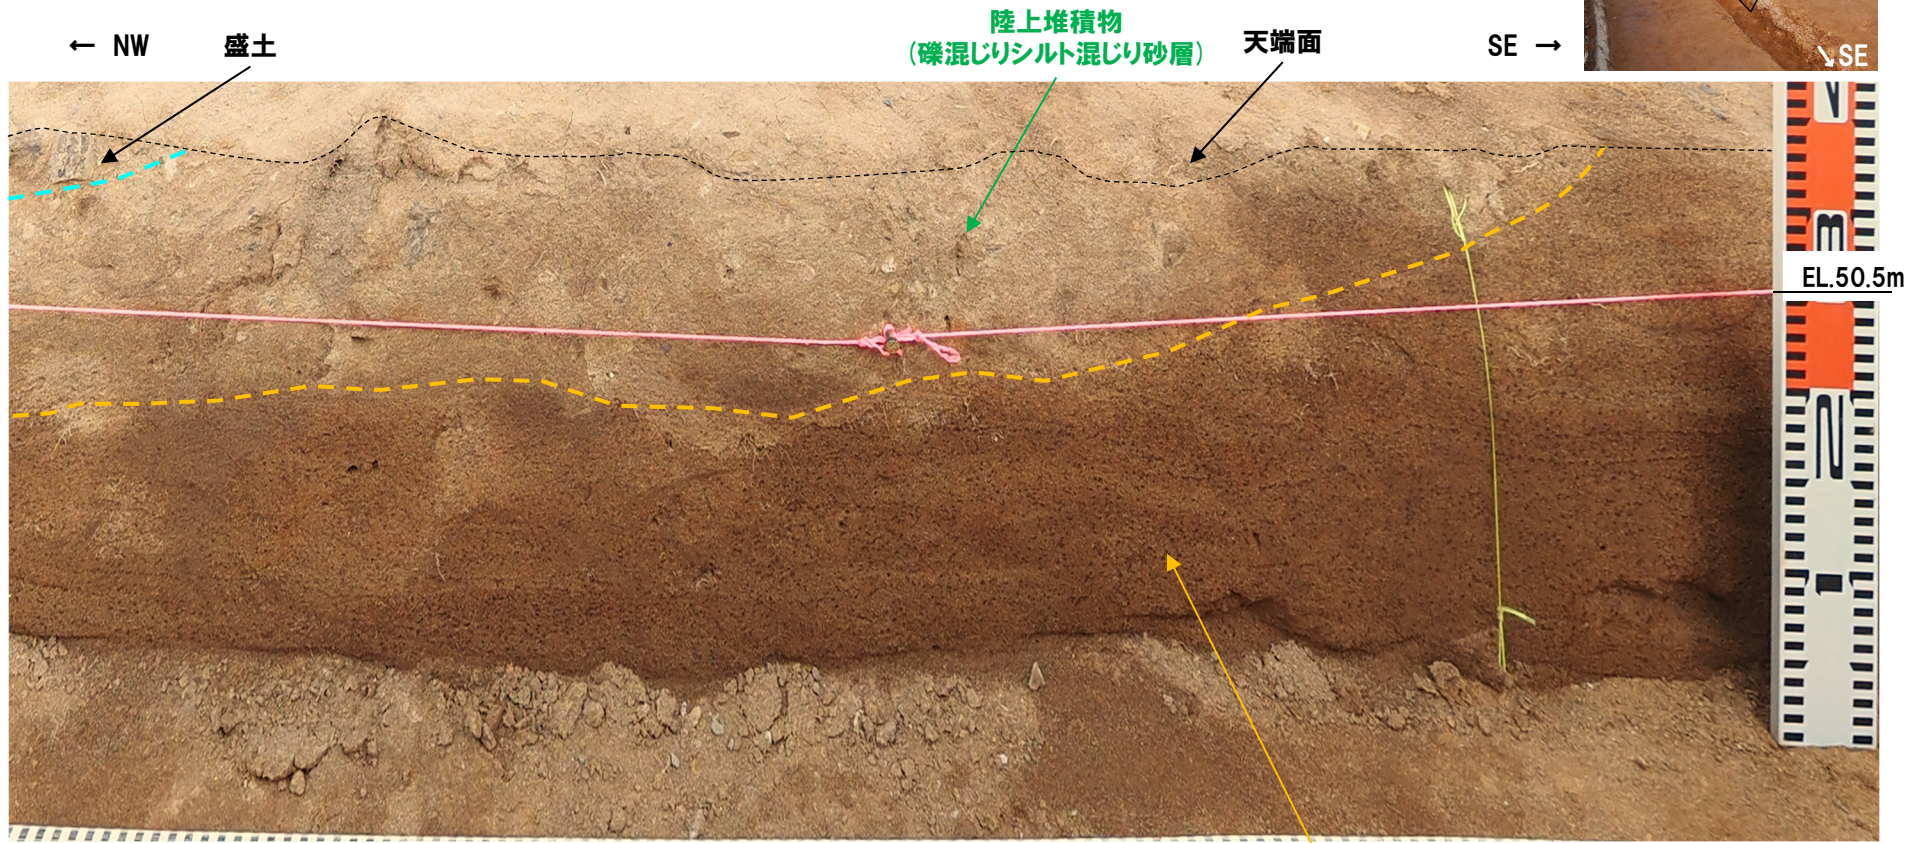
拡大写真(側溝設置跡 山側壁面(北側))②(解釈線あり)

※盛土は陸上堆積物(礫混じりシルト混じり砂層)に比べ、以下の特徴が認められる。

- ・シルトが比較的多い
- ・角礫が比較的多い(旧海食崖付近においては、差異は認められない)
- ・亀裂が発達する
- ・植物根が多く認められる

海成堆積物(砂層)

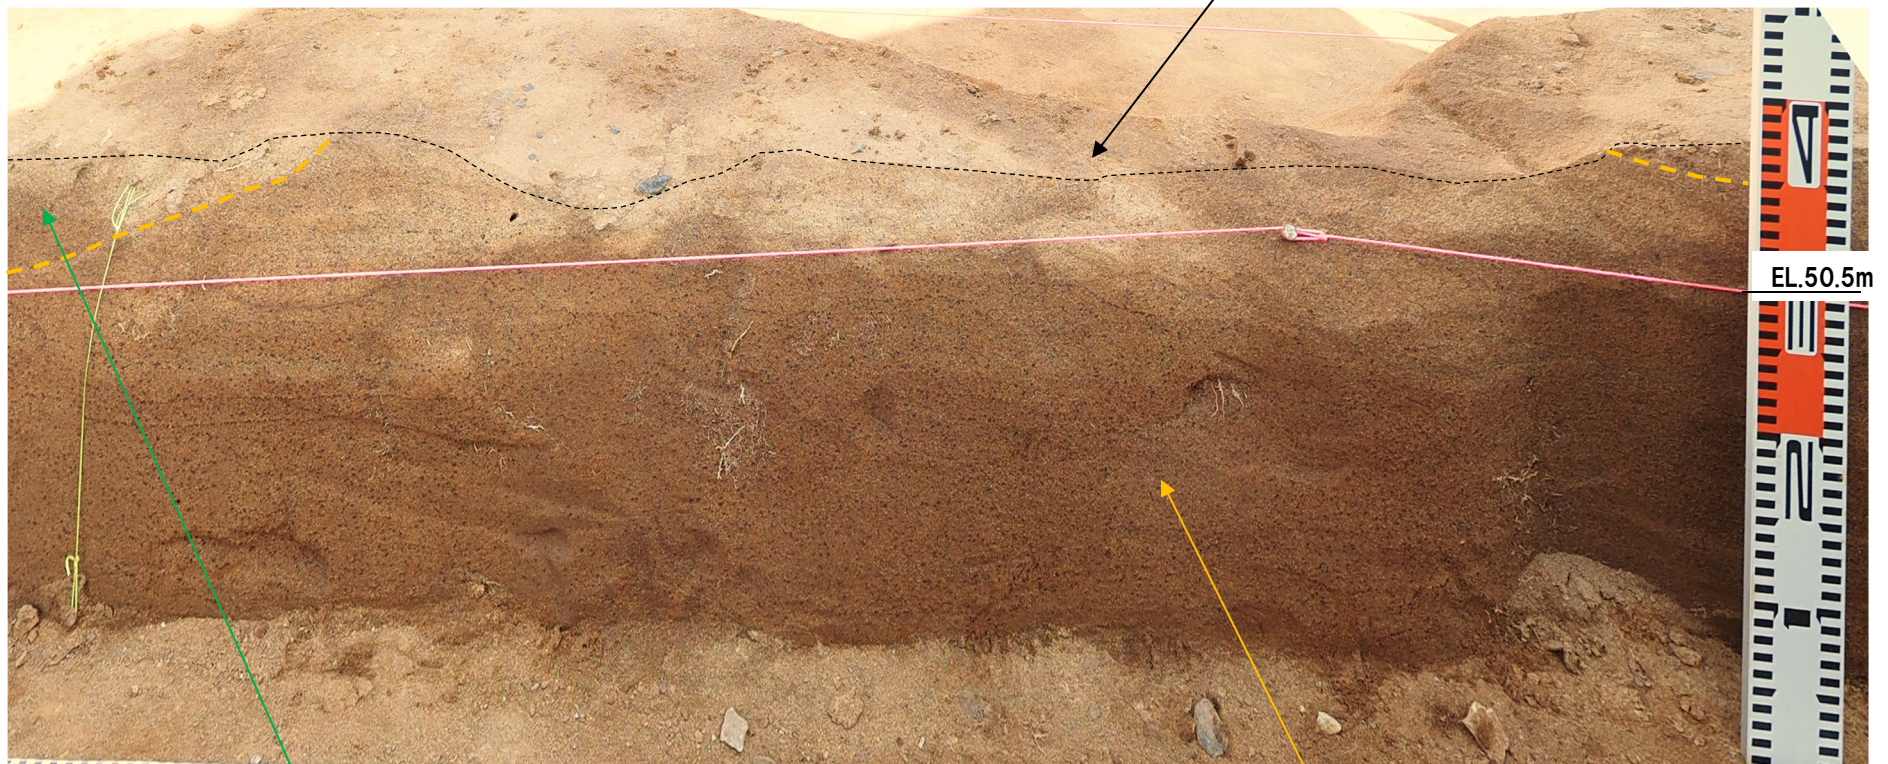
陸上堆積物
(礫混じりシルト混じり砂層)

海成堆積物(砂層)

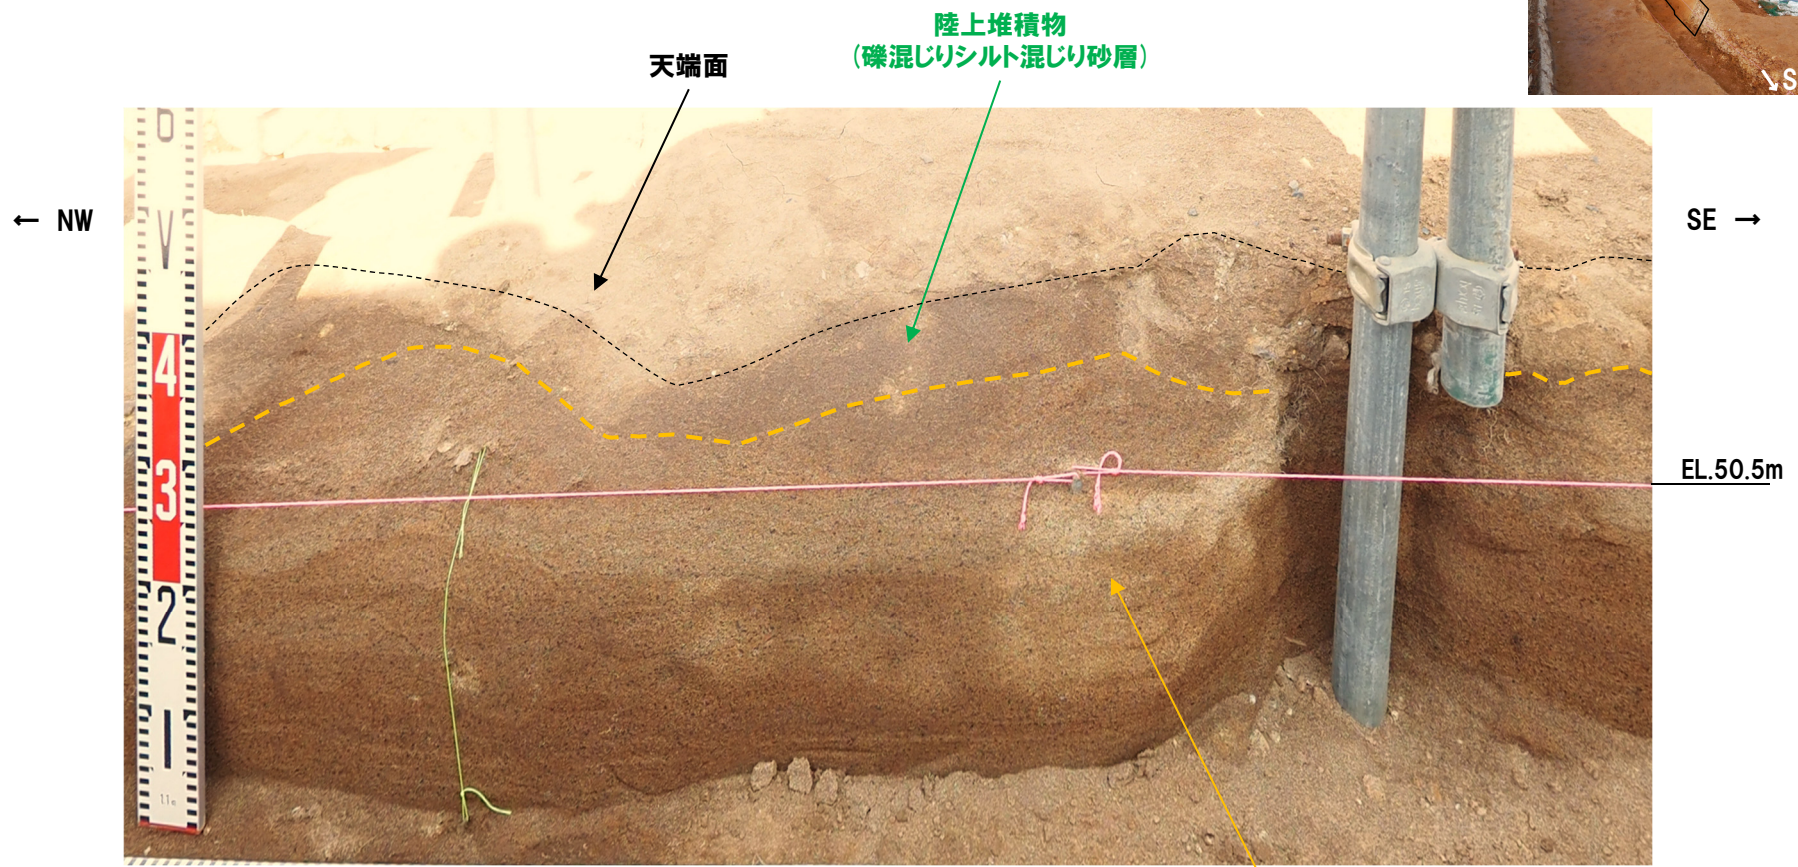
拡大写真(側溝設置跡 山側壁面(北側))⑤(解釈線あり)

海成堆積物(砂層) 令和2年3月撮影

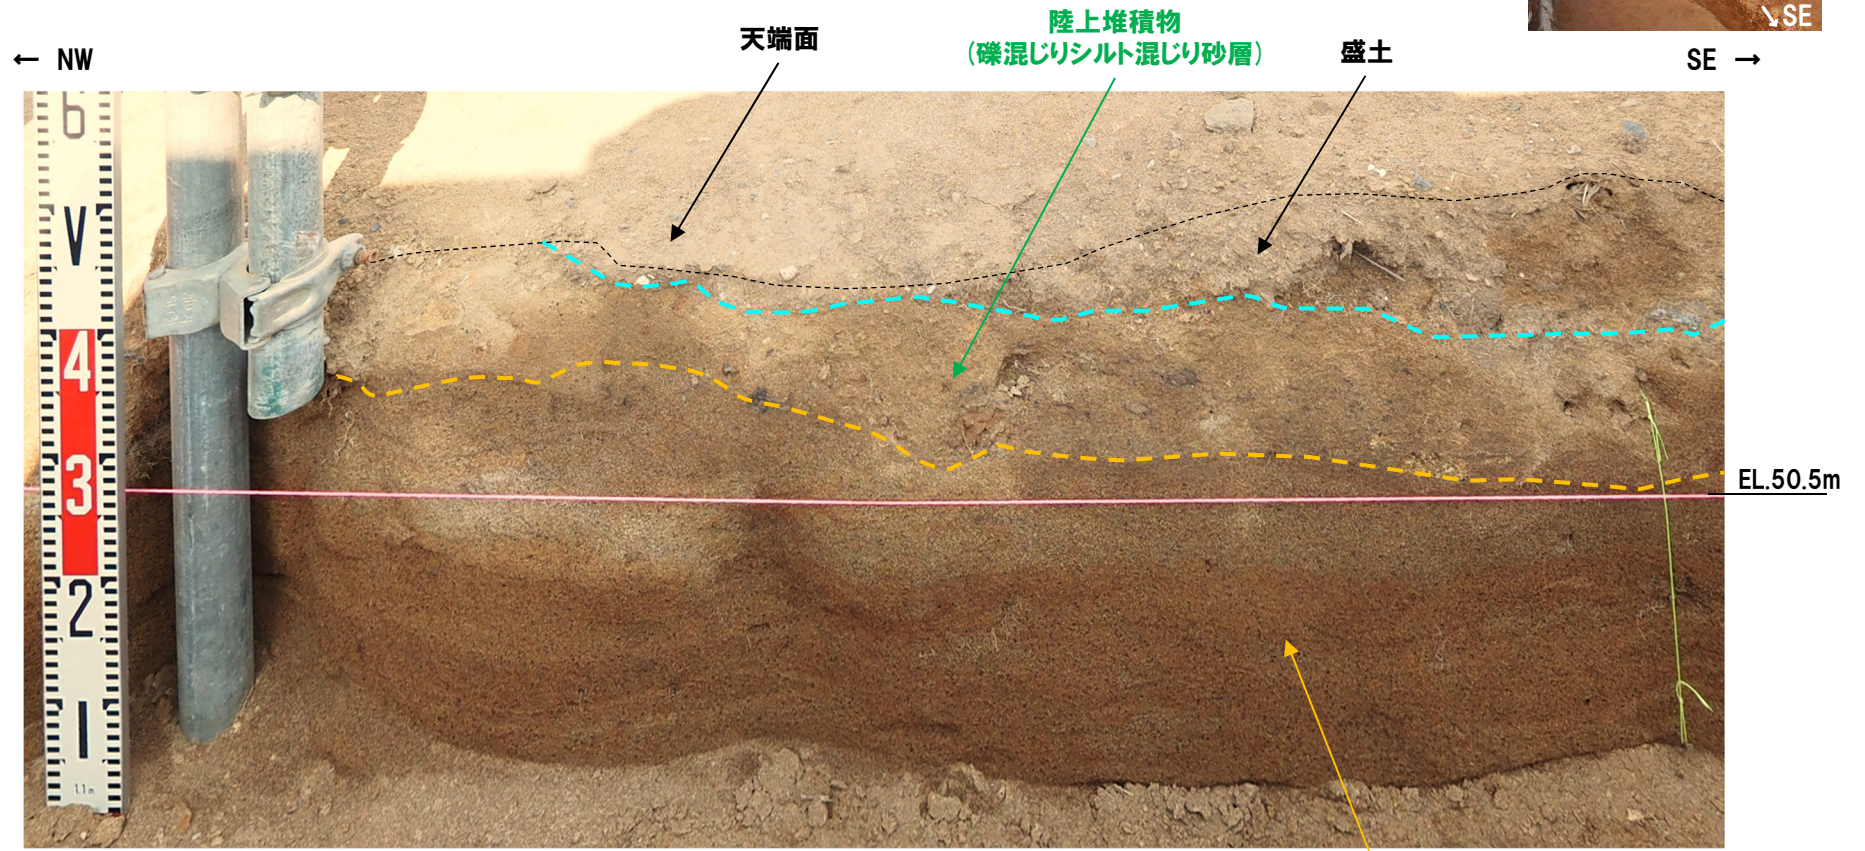
拡大写真(側溝設置跡 山側壁面(北側))⑥(解釈線あり)

※盛土は陸上堆積物(礫混じりシルト混じり砂層)に比べ、以下の特徴が認められる。

- ・シルトが比較的多い
- ・角礫が比較的多い(旧海食崖付近においては、差異は認められない)
- ・亀裂が発達する
- ・植物根が多く認められる

海成堆積物(砂層)

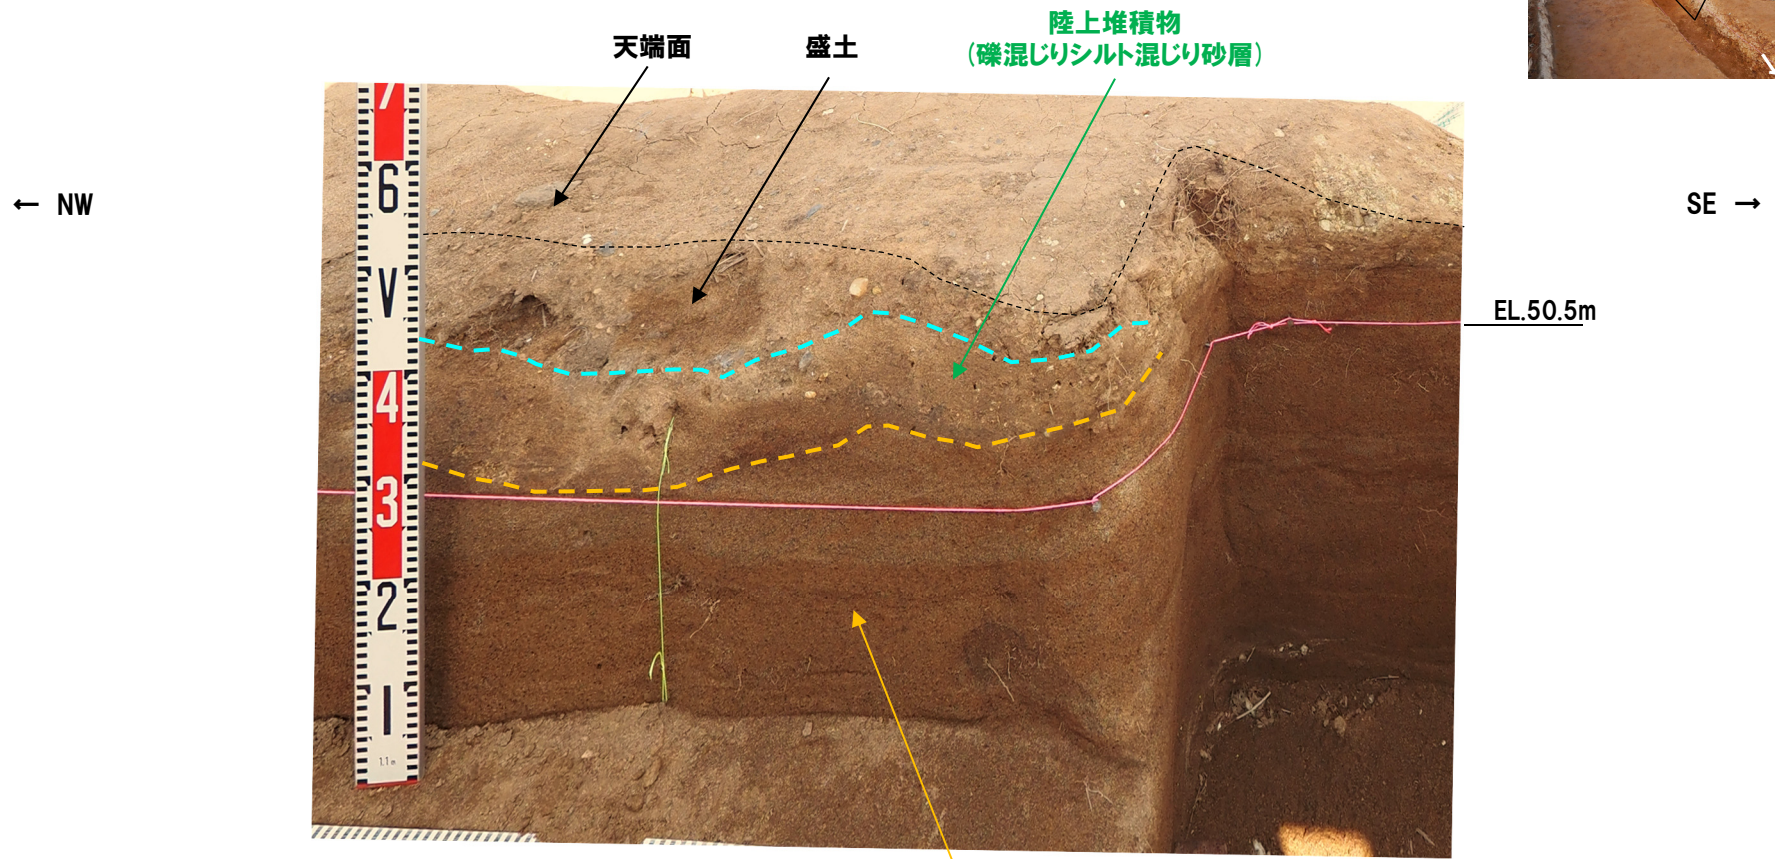
拡大写真(側溝設置跡 山側壁面(北側))⑦(解釈線あり)

※盛土は陸上堆積物(礫混じりシルト混じり砂層)に比べ、以下の特徴が認められる。

- ・シルトが比較的多い
- ・角礫が比較的多い(旧海食崖付近においては、差異は認められない)
- ・亀裂が発達する
- ・植物根が多く認められる

海成堆積物(砂層) 令和2年3月撮影

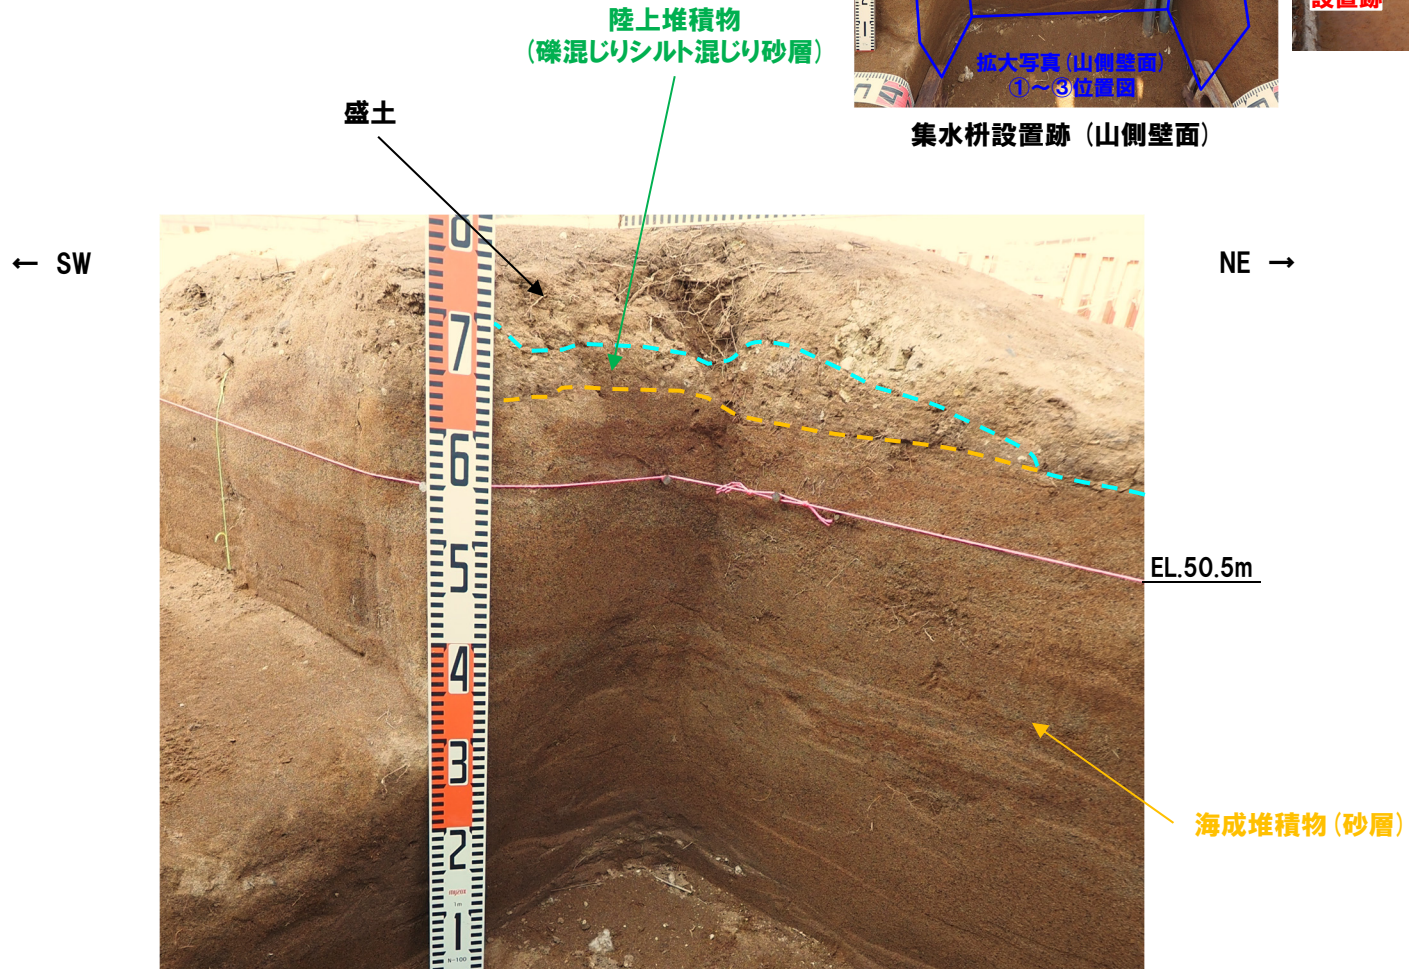
拡大写真(集水枡設置跡 山側壁面) ①(解釈線あり)

※盛土は陸上堆積物(礫混じりシルト混じり砂層)に比べ、以下の特徴が認められる。

- ・シルトが比較的多い
- ・角礫が比較的多い(旧海食崖付近においては、差異は認められない)
- ・亀裂が発達する
- ・植物根が多く認められる

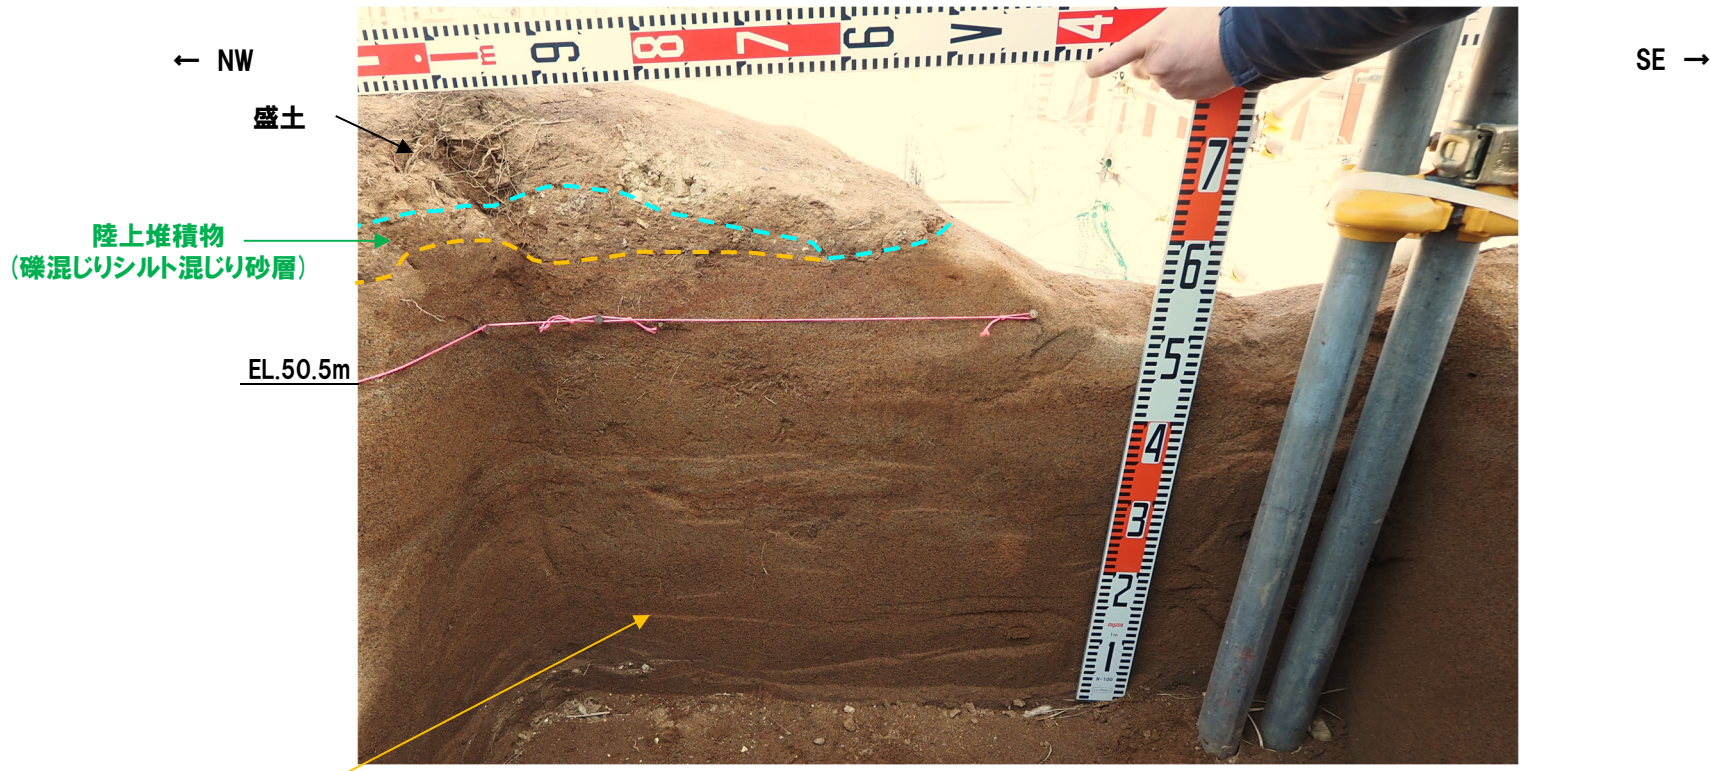
拡大写真(集水枡設置跡 山側壁面)②(解釈線あり)

※盛土は陸上堆積物(礫混じりシルト混じり砂層)に比べ、以下の特徴が認められる。

- ・シルトが比較的多い
- ・角礫が比較的多い(旧海食崖付近においては、差異は認められない)
- ・亀裂が発達する
- ・植物根が多く認められる

海成堆積物(砂層)

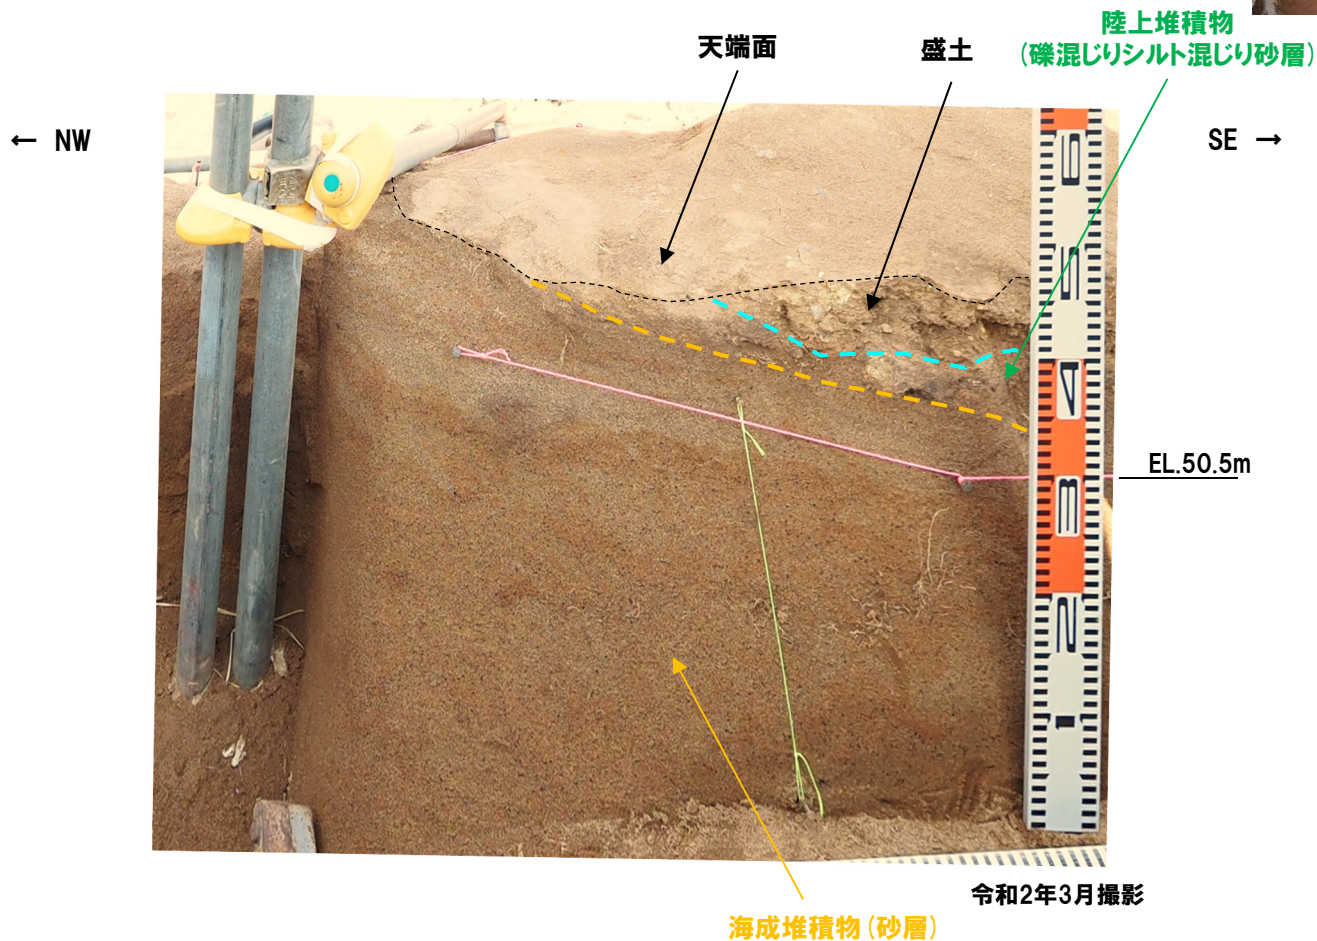
拡大写真(側溝設置跡 山側壁面(南側))⑧(解釈線あり)

※盛土は陸上堆積物(礫混じりシルト混じり砂層)に比べ、以下の特徴が認められる。

- ・シルトが比較的多い
- ・角礫が比較的多い(旧海食崖付近においては、差異は認められない)
- ・亀裂が発達する
- ・植物根が多く認められる

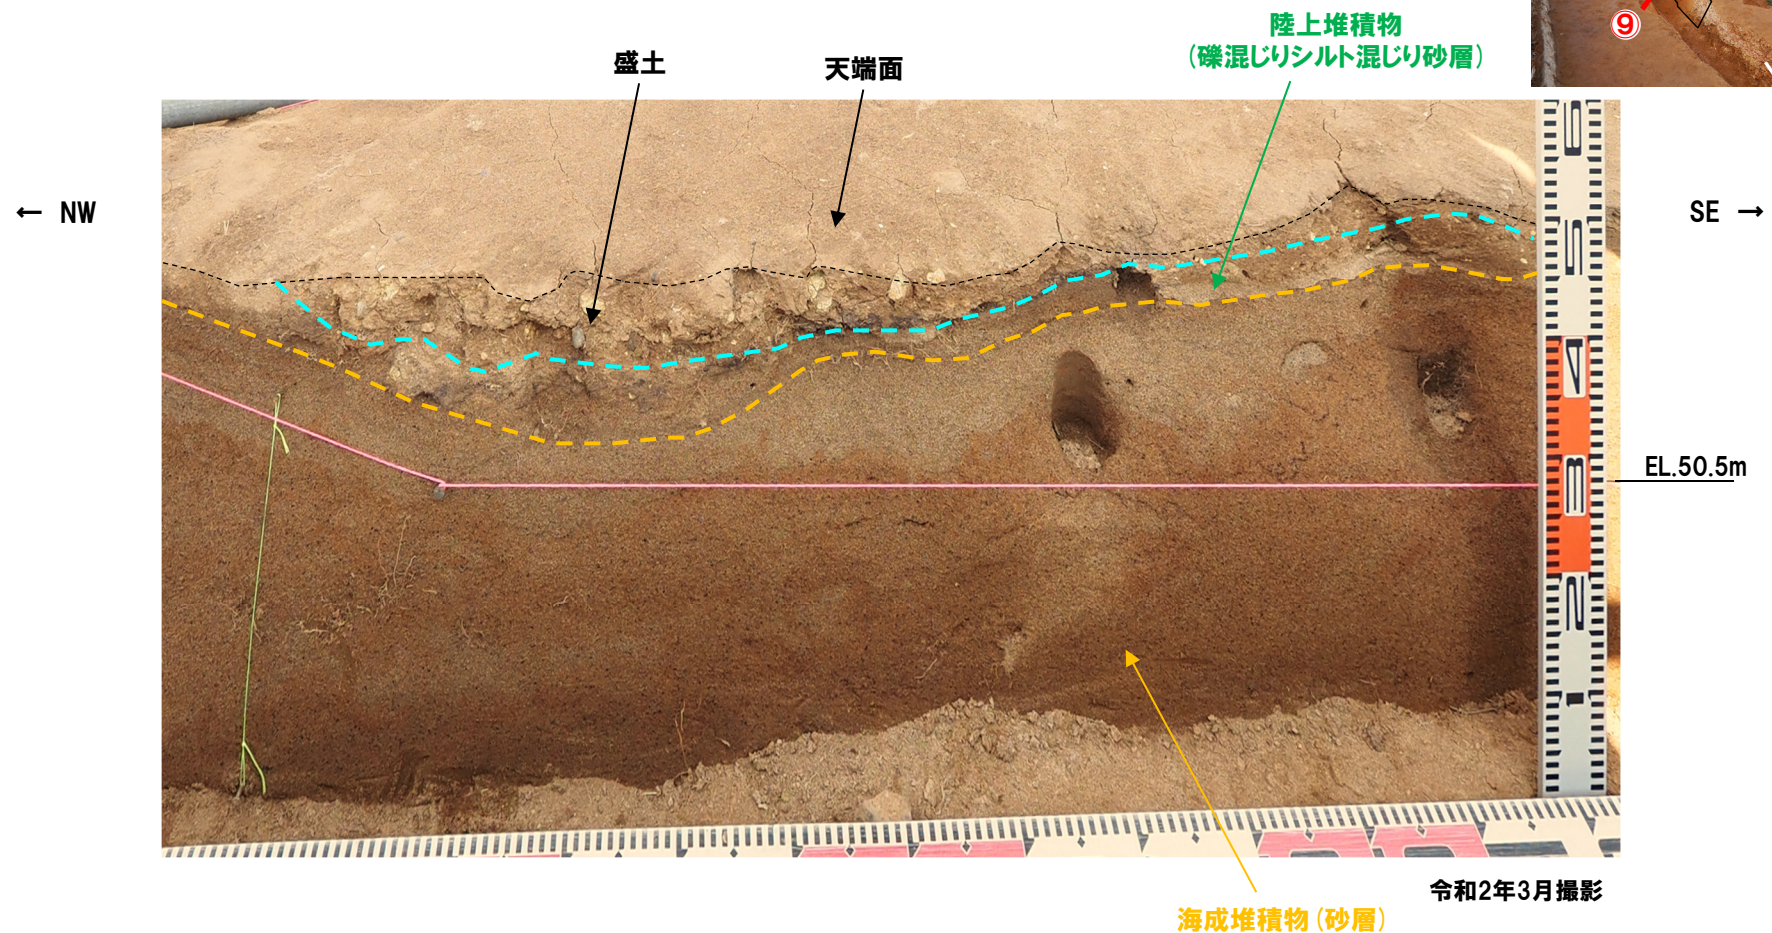
拡大写真(側溝設置跡 山側壁面(南側))⑨(解釈線あり)

※盛土は陸上堆積物(礫混じりシルト混じり砂層)に比べ、以下の特徴が認められる。

- ・シルトが比較的多い
- ・角礫が比較的多い(旧海食崖付近においては、差異は認められない)
- ・亀裂が発達する
- ・植物根が多く認められる

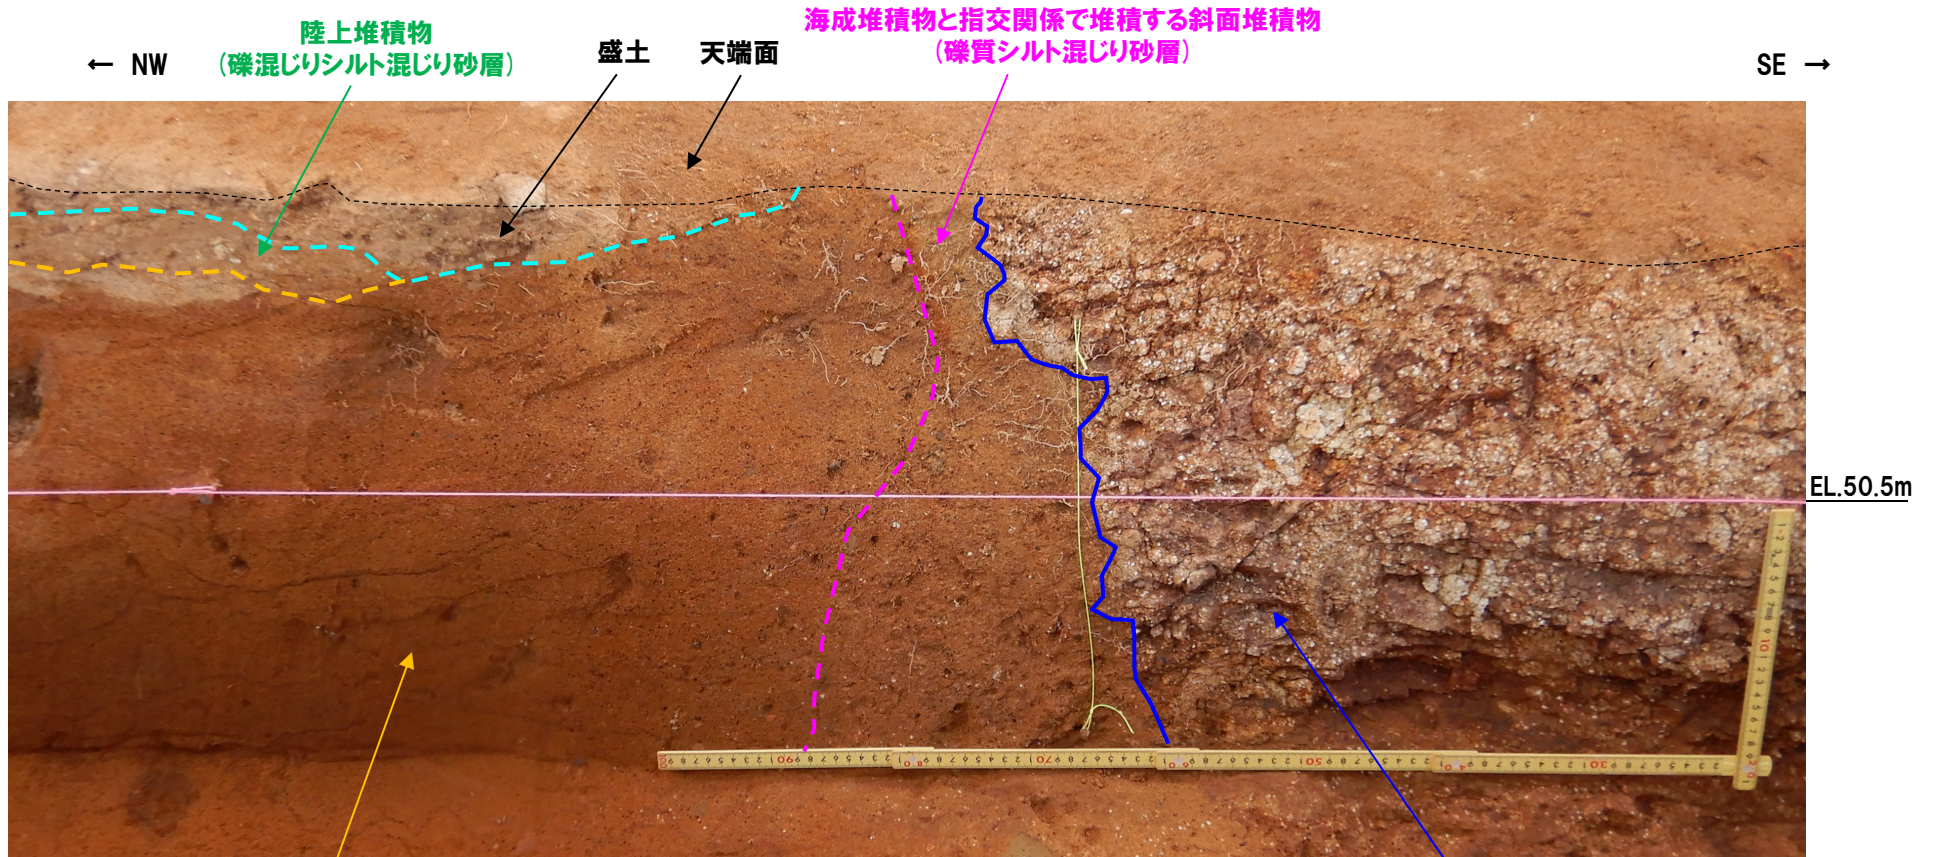
拡大写真(側溝設置跡 山側壁面(南側))⑩(解釈線あり)

※盛土は陸上堆積物(礫混じりシルト混じり砂層)に比べ、以下の特徴が認められる。

- ・シルトが比較的多い
- ・角礫が比較的多い(旧海食崖付近においては、差異は認められない)
- ・亀裂が発達する
- ・植物根が多く認められる

海成堆積物(砂層)

旧海食崖

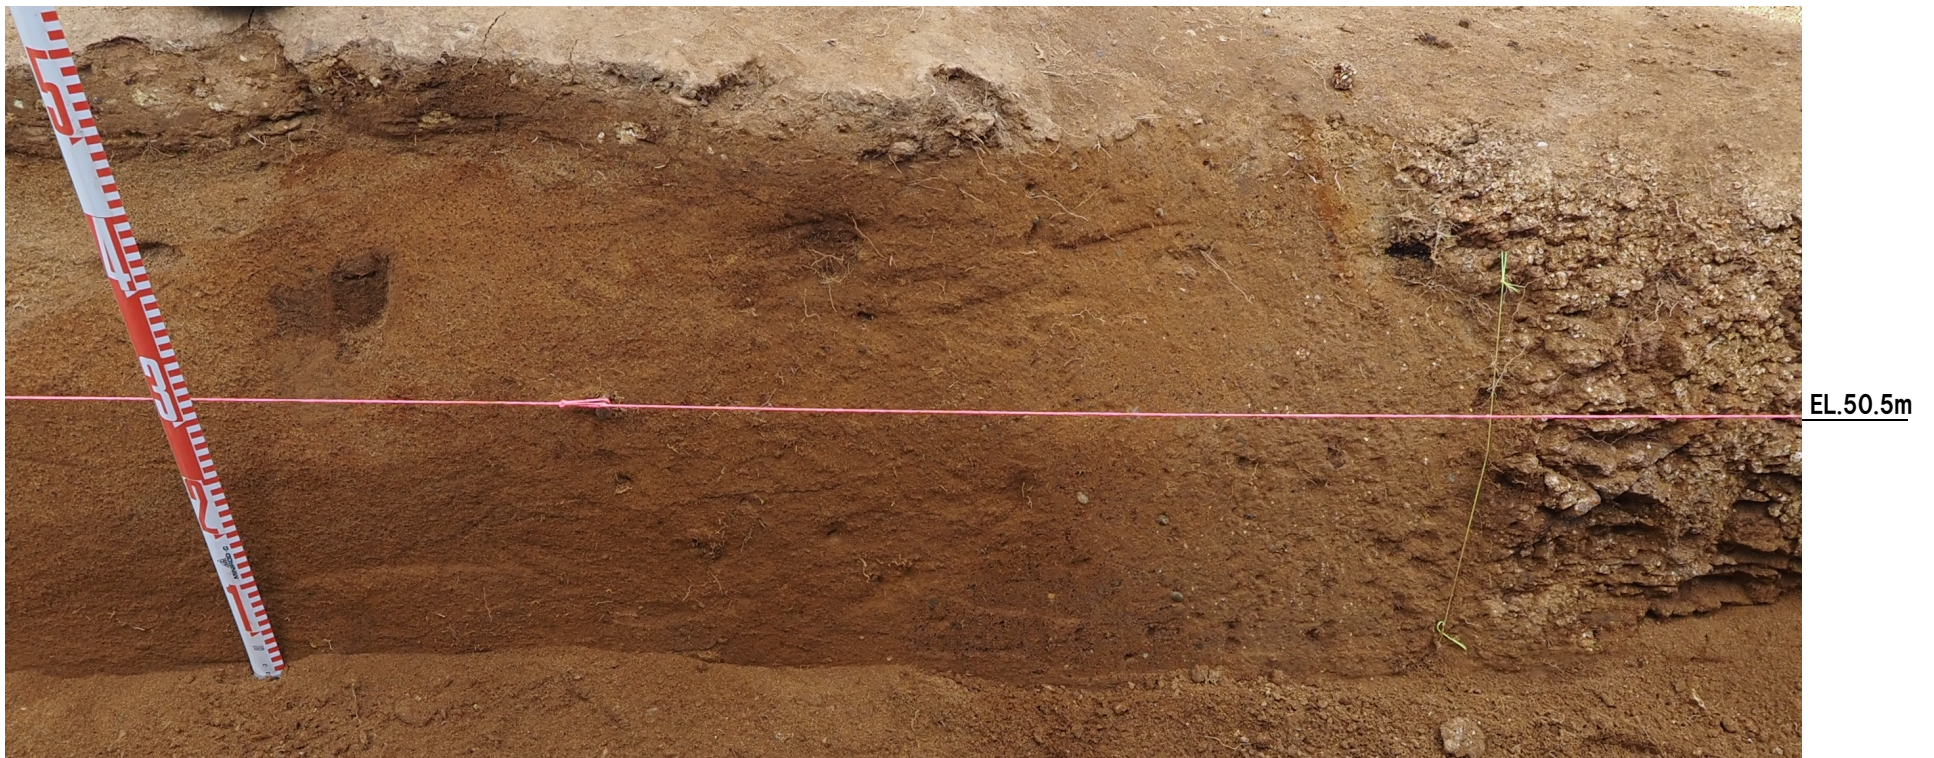
拡大写真(側溝設置跡 山側壁面(南側))⑩(解釈線なし)

※1 令和2年3月撮影分の拡大写真において、
層相境界付近に乾燥した箇所が認められることから、再撮影を実施した。

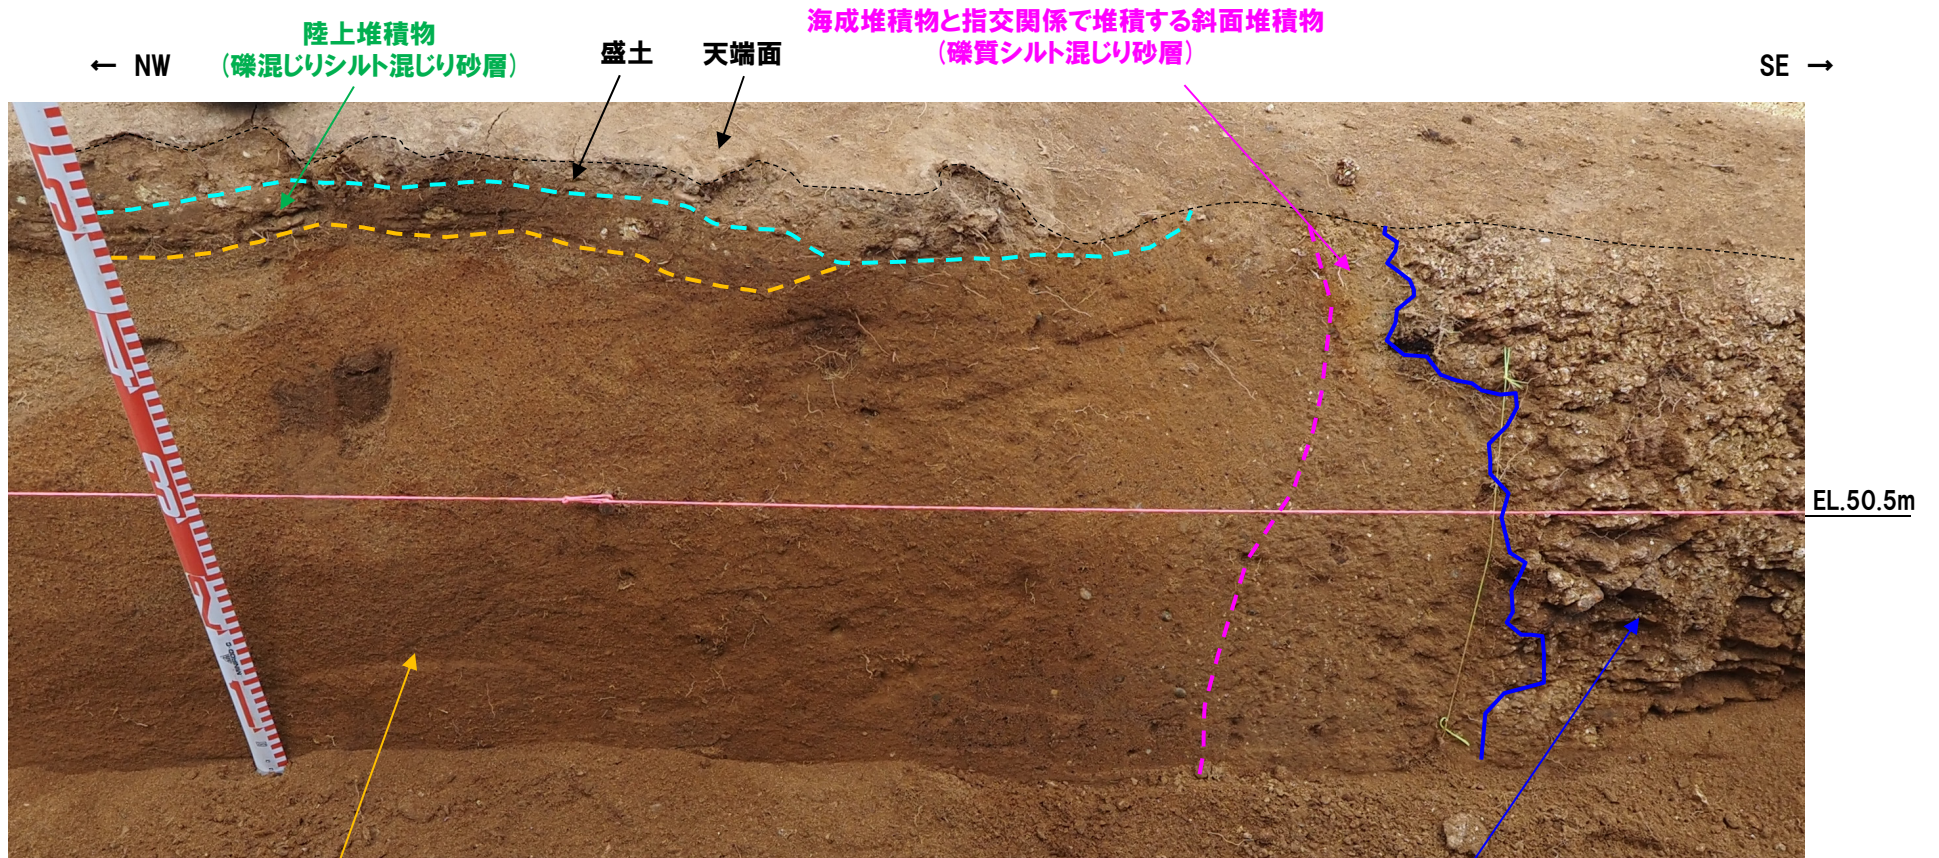
拡大写真(側溝設置跡 山側壁面(南側))⑩(解釈線あり)

※2 盛土は陸上堆積物(礫混じりシルト混じり砂層)に比べ、以下の特徴が認められる。

- ・シルトが比較的多い
- ・角礫が比較的多い(旧海食崖付近においては、差異は認められない)
- ・亀裂が発達する
- ・植物根が多く認められる

海成堆積物(砂層)

旧海食崖
