泊発電所 敷地内の地質・地質構造 に関するコメント回答

平成26年3月5日
北海道電力株式会社

敷地内の断層と連続性評価を行っている調査地点の位置関係を分かりやすく提示するとともに、確認できるデータを添付すること。

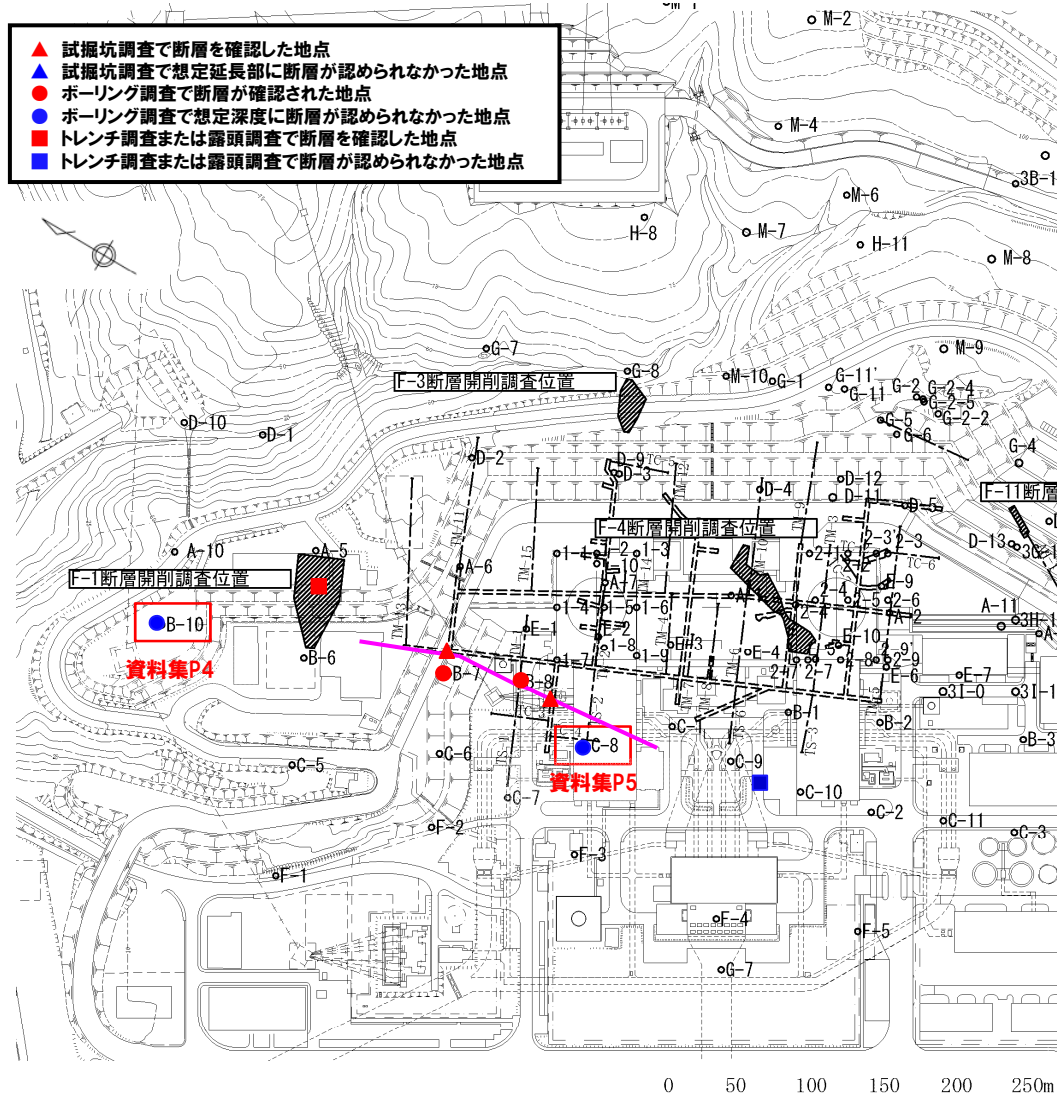
F-1断層の確認位置(※断層位置はEL.2.8mで記載)

- F-1断層は、A-1坑、C坑及びその周辺のボーリング孔で確認されるが、B-10孔、C-8孔等では認められない。
- 試掘坑内での走向・傾斜は、N8° E~N10° W/50° W~51° Wを示す。
- 地層面の走向・傾斜にほぼ平行する走向断層であるが、南側端部では、地層面と斜交する。

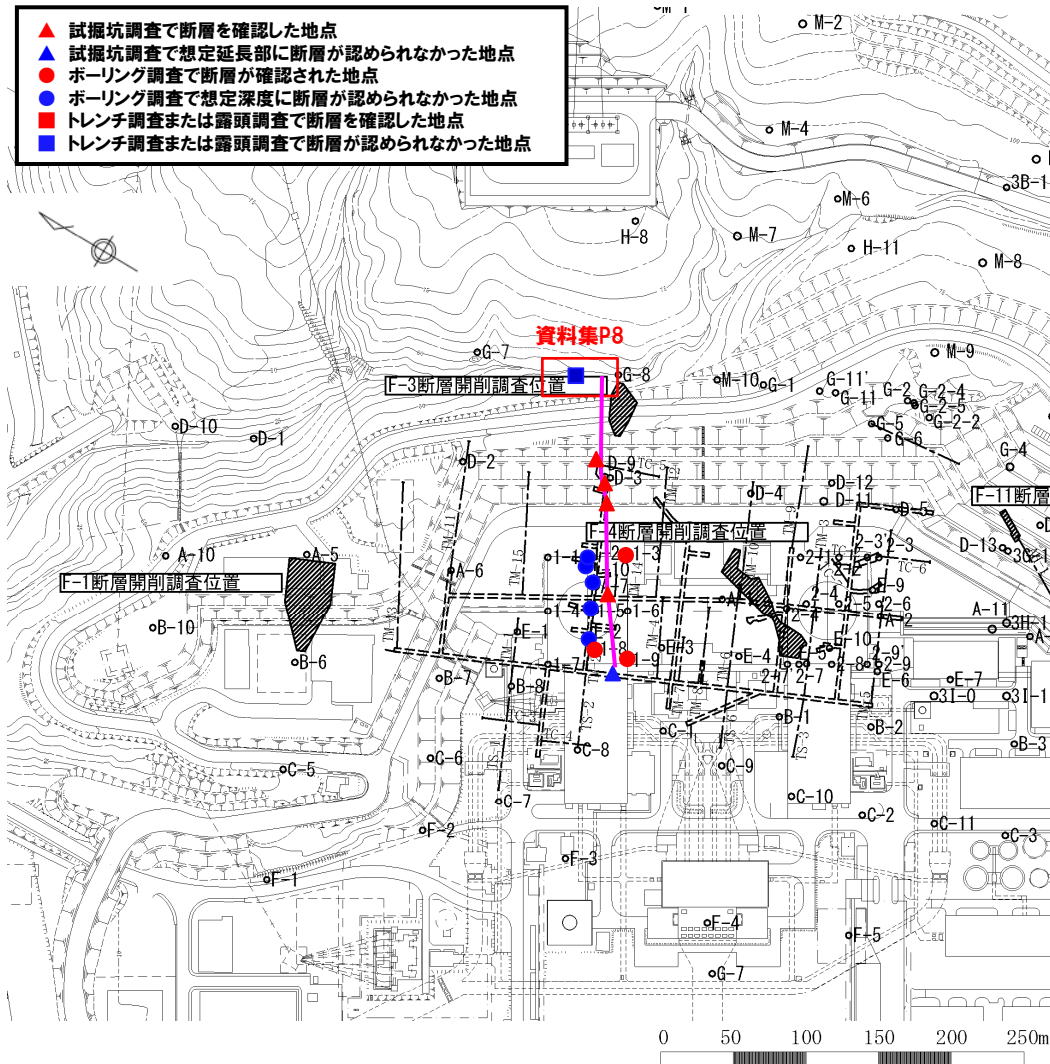
F-2断層の確認位置(※断層位置はEL.2.8mで記載)

- F-2断層は、A-2坑、G坑、No.11坑、No.12坑で確認されるが、西方延長のA-1坑では認められない。
- F-2断層の山側延長部の裏沢の露頭では、断層は認められない。
- 試掘坑内での走向・傾斜は、N52° ~70° E/63° W~90° を示す。
- 地層面にはほぼ直交する傾斜断層である。

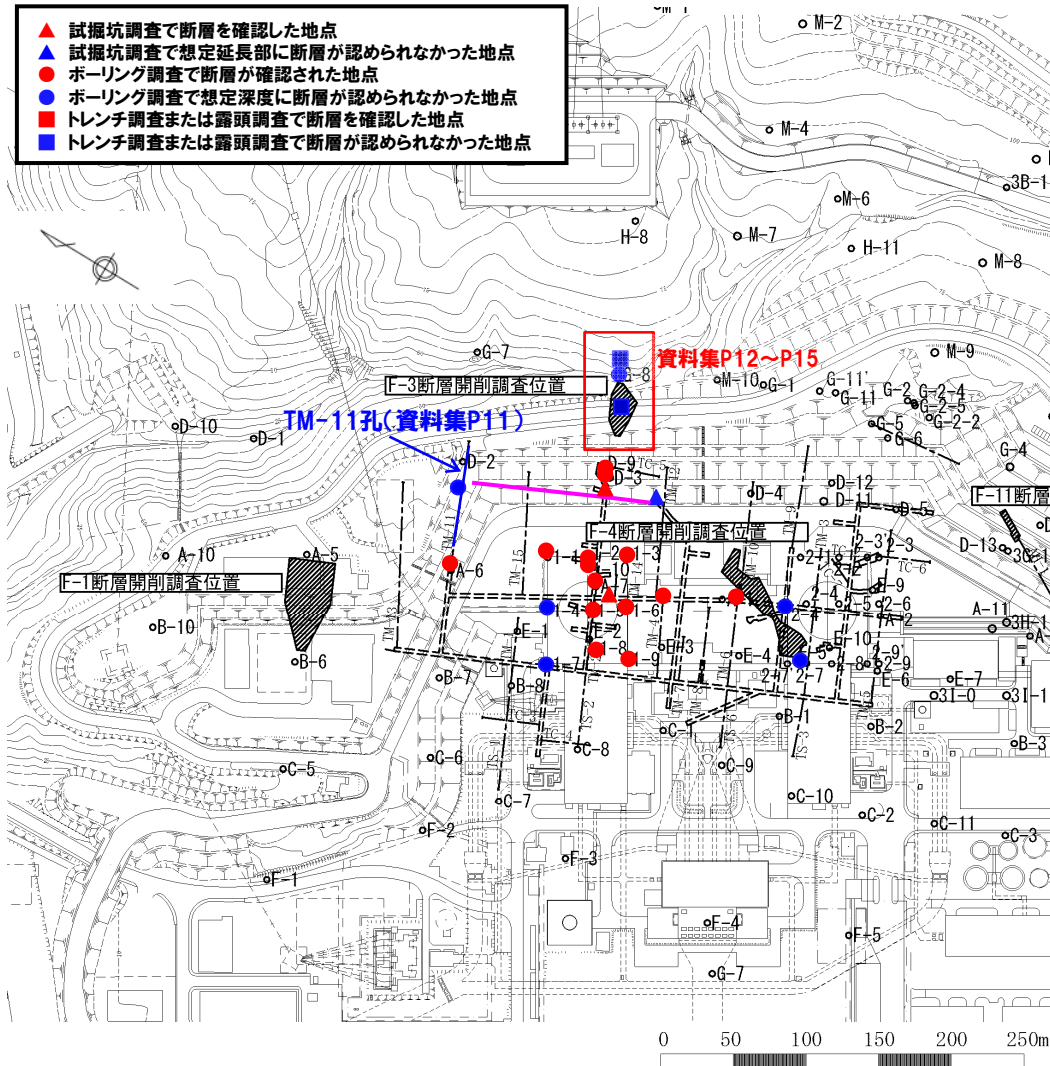
F-3断層の確認位置(※断層位置はEL.2.8mで記載)

- F-3断層は、G坑、No.12坑及び周辺のボーリングで確認されるが、No.13坑及びTM-11孔(水平ボーリング)では認められない。また、山側では、開削調査及びボーリング調査結果より神恵内層中でせん滅していることを確認している。
- 試掘坑内での走向・傾斜はN14° W/38° Wを示す。
- 火砕岩下部に挟在する砂質凝灰岩、火山礫凝灰岩及び薄い泥質凝灰岩の互層の境界部に沿って分布する層面断層である。

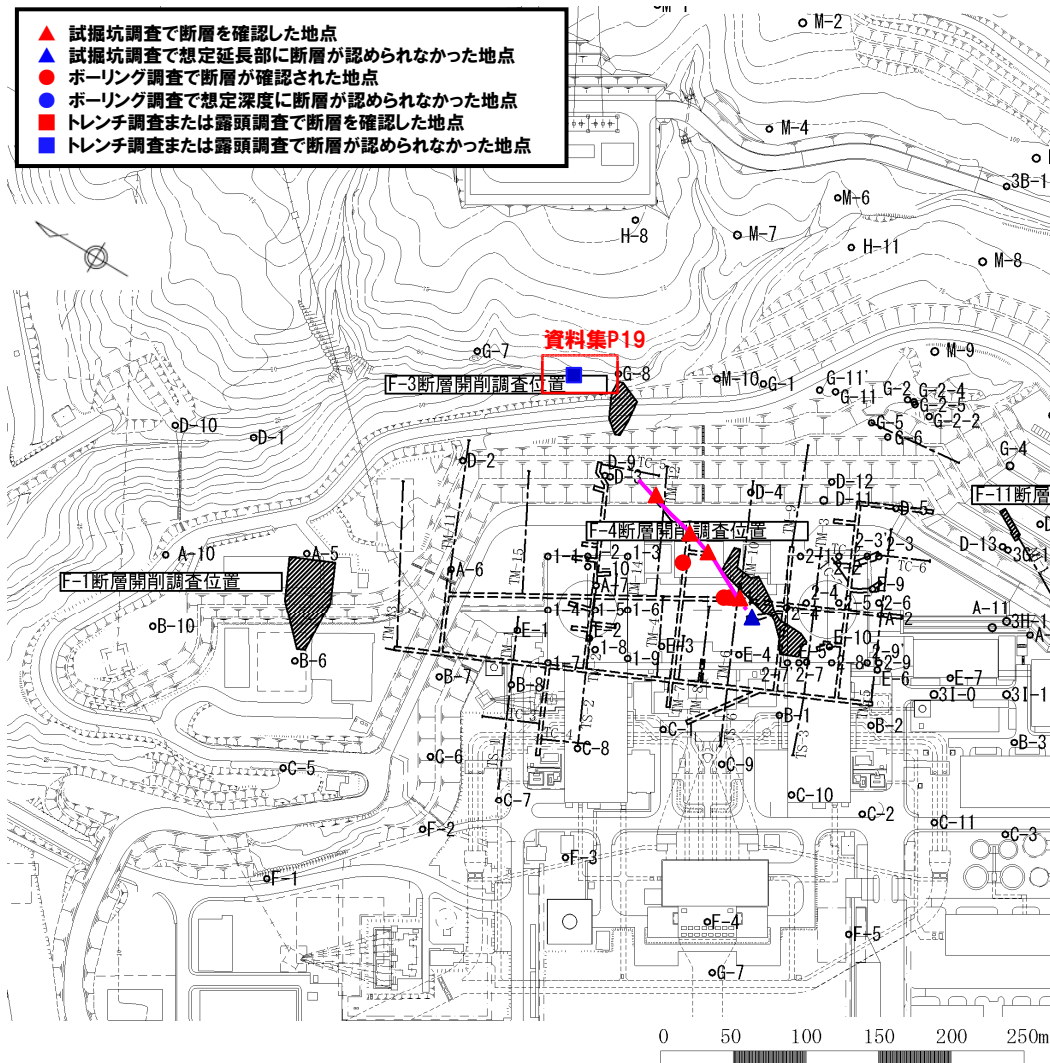
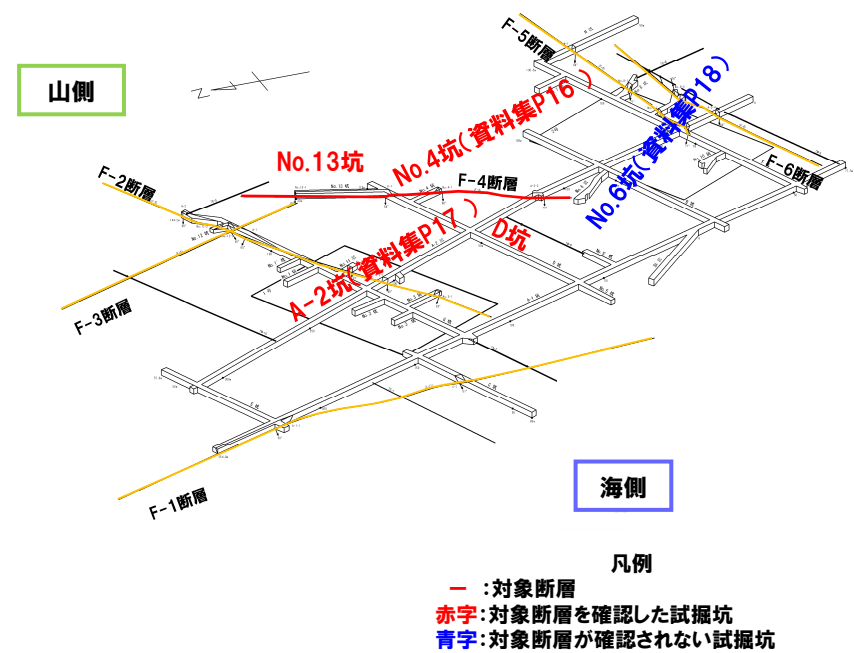
F-4断層の確認位置(※断層位置はEL.2.8mで記載)

- F-4断層は、D坑、No.4坑、No.13坑、A-2坑で確認されるが、No.6坑及び山側延長部の裏沢への連続は確認されていない。
- 試掘坑内での走向・傾斜は、N25° ~35° E/58° ~79° Wを示す。
- F-4断層は、地層面にほぼ直交する傾斜断層である。

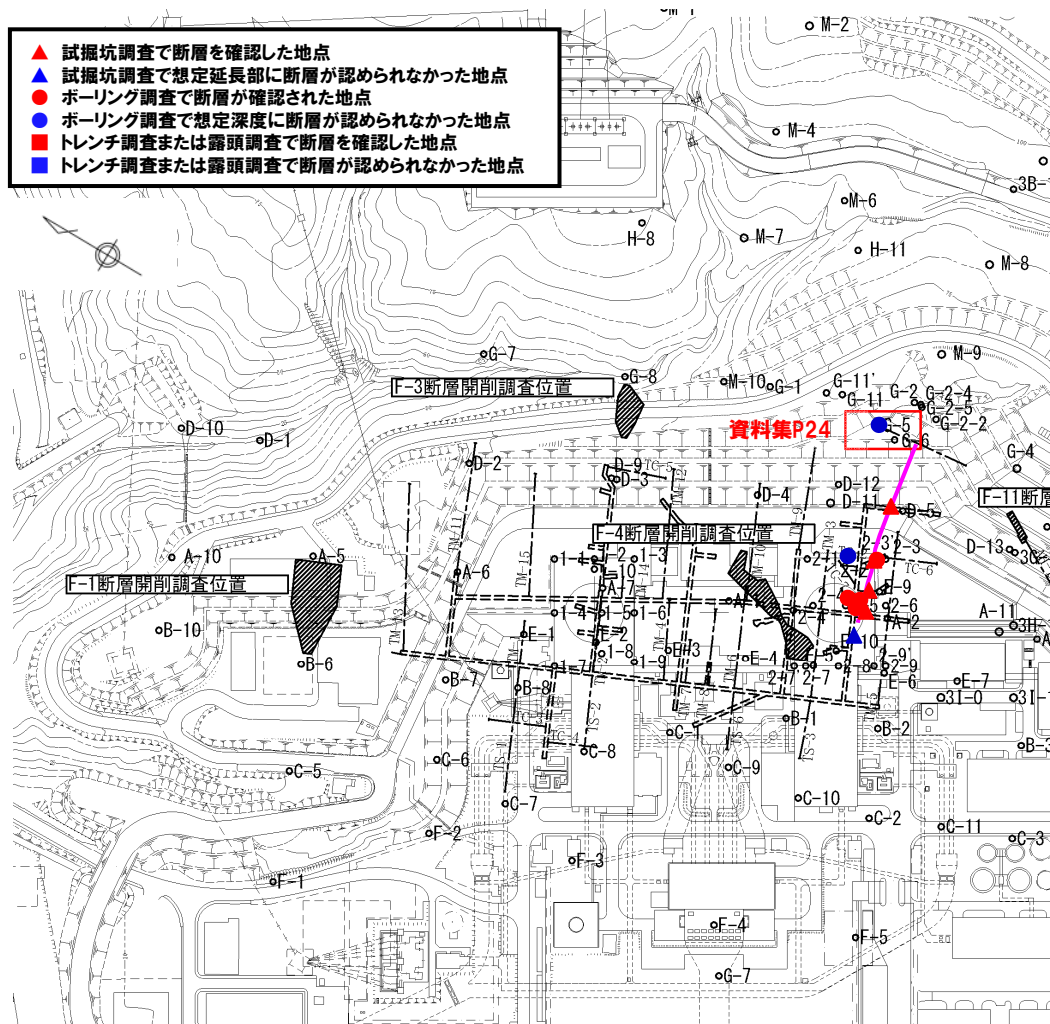
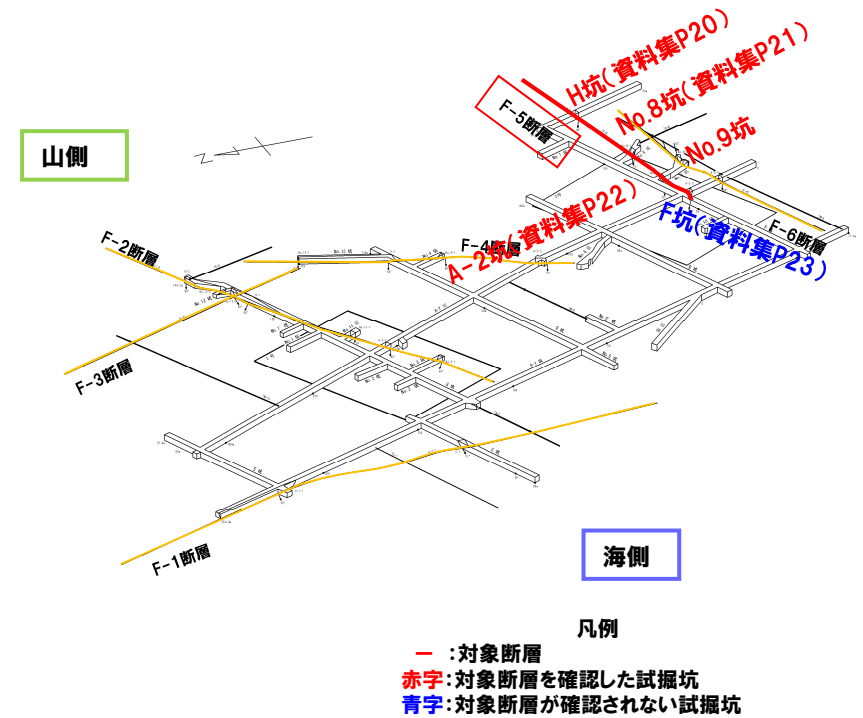
F-5断層の確認位置(※断層位置はEL.2.8mで記載)

- F-5断層は、H坑、A-2坑、No.8坑及びNo.9坑で確認されるが、F坑及びG-5孔では認められない。
- 試掘坑内での走向・傾斜は、N75° E~85° W/70° ~84° Wを示す。
- F-5断層は、地層面にほぼ直交する傾斜断層である。

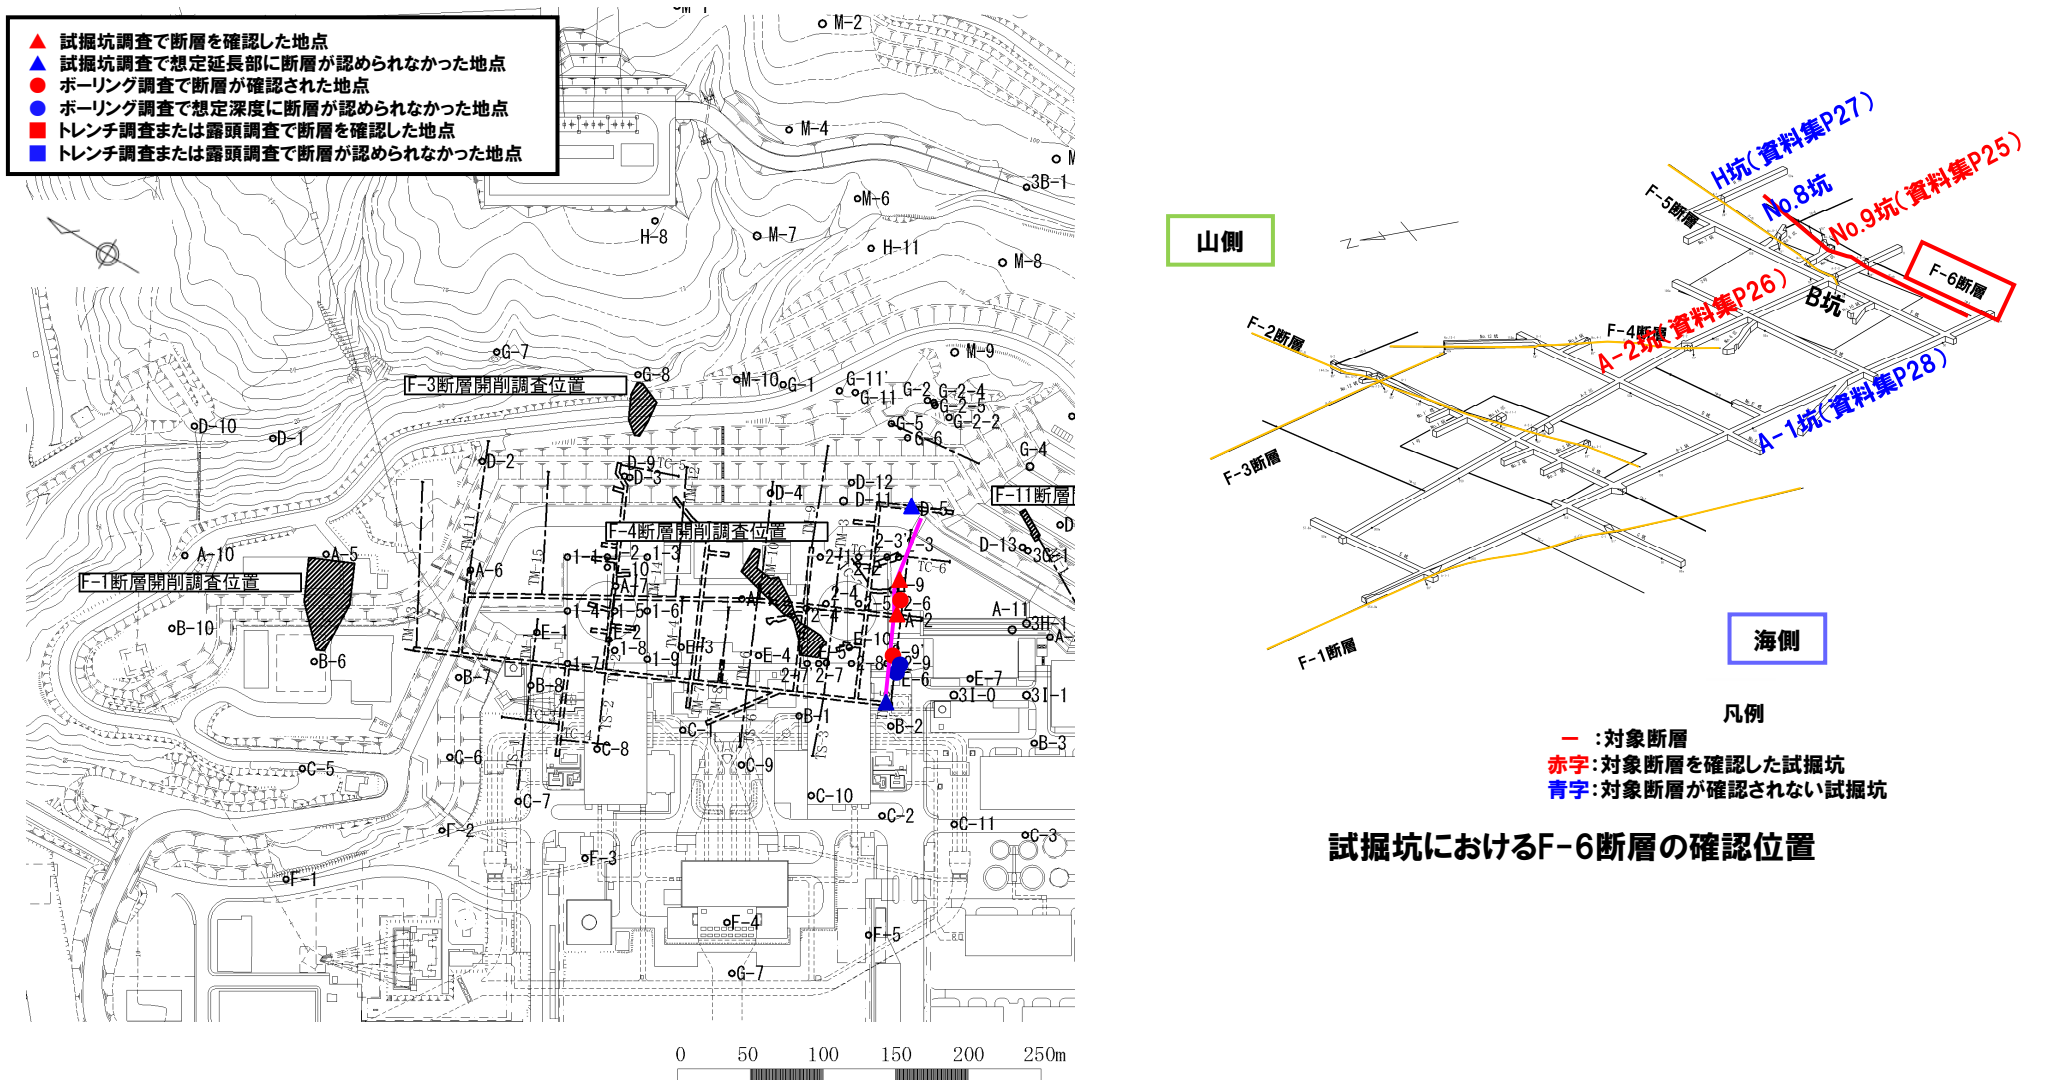
F-6断層の確認位置(※断層位置はEL.2.8mで記載)

- F-6断層は、A-2坑及びNo.9坑で確認されるが、H坑及びA-1坑では認められない。
- 試掘坑内での走向・傾斜は、N77° ~83° E/76° E~86° Wを示す。
- F-6断層は、地層面にほぼ直交する傾斜断層である。

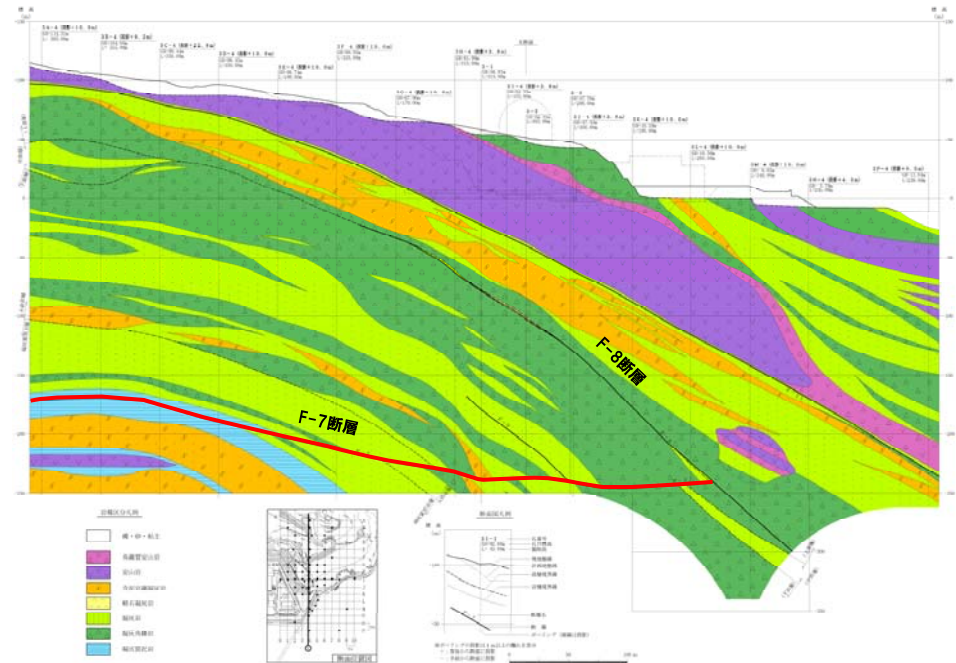
地質断面図(4Line)

- F-7断層は、低角な逆断層であるが、山側ではほぼ地層面に沿って分布する。
- F-7断層は、F-8断層を超えて海側に分布しない。

4Line:F-7断層は、F-8断層を超えて連続しない。

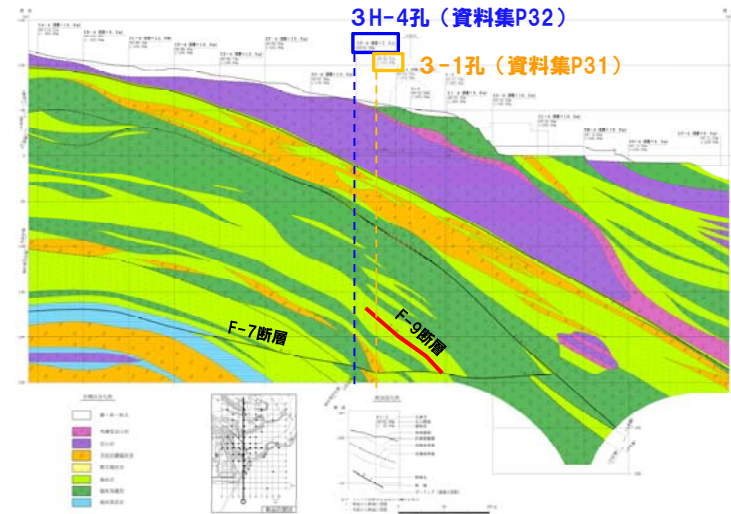
地質断面図 (4Line)

4Line:F-9断層は、F-7断層を超えて海側に連続しない。
F-9断層は、3-1孔で認められるが、3H-4孔では認められない。

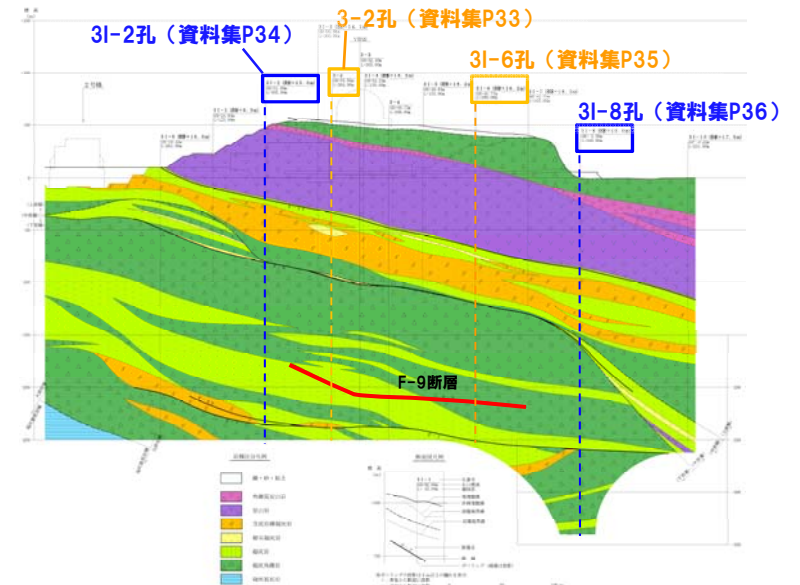
地質断面図 (ILine)

ILine:3-2孔及び3I-6孔で認められるF-9断層は、それぞれ、3I-2孔、3I-8孔では認められない。

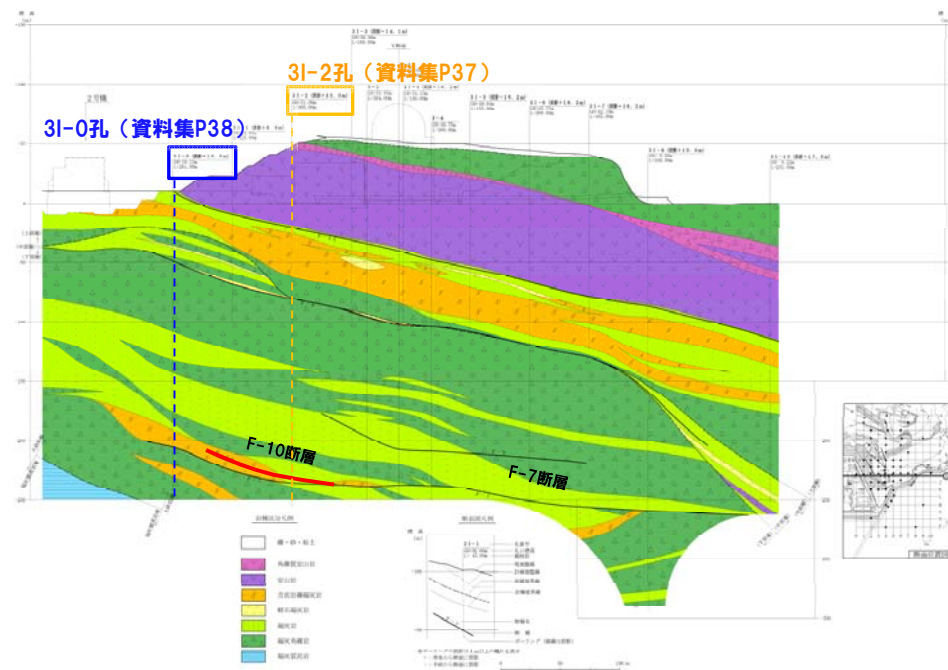
地質断面図 (I Line)

I Line: F-10断層は、31-2孔で認められるが、31-0孔では認められない。

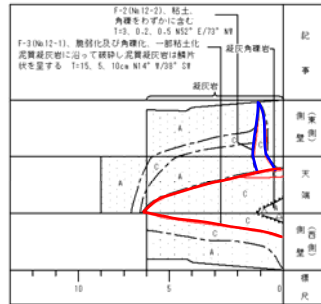
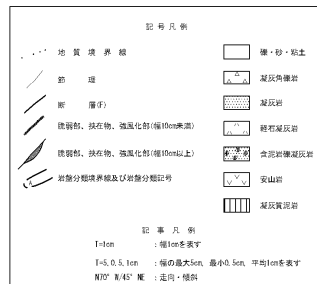
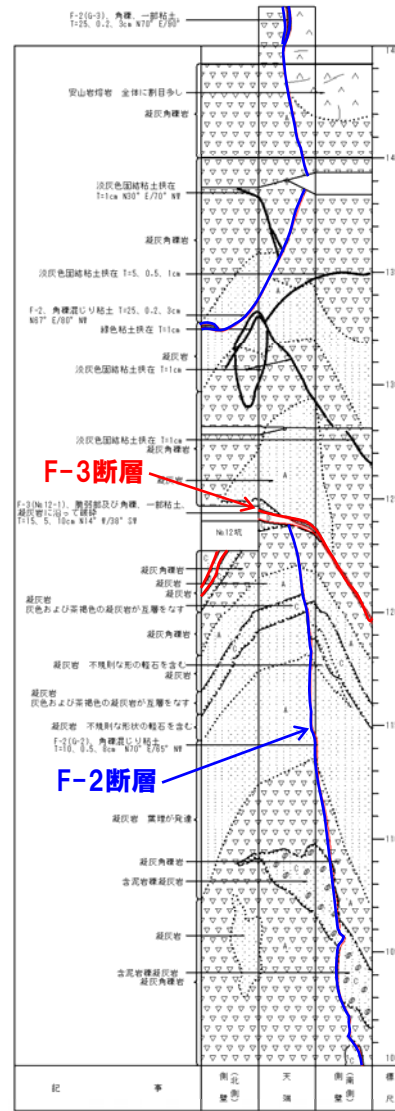
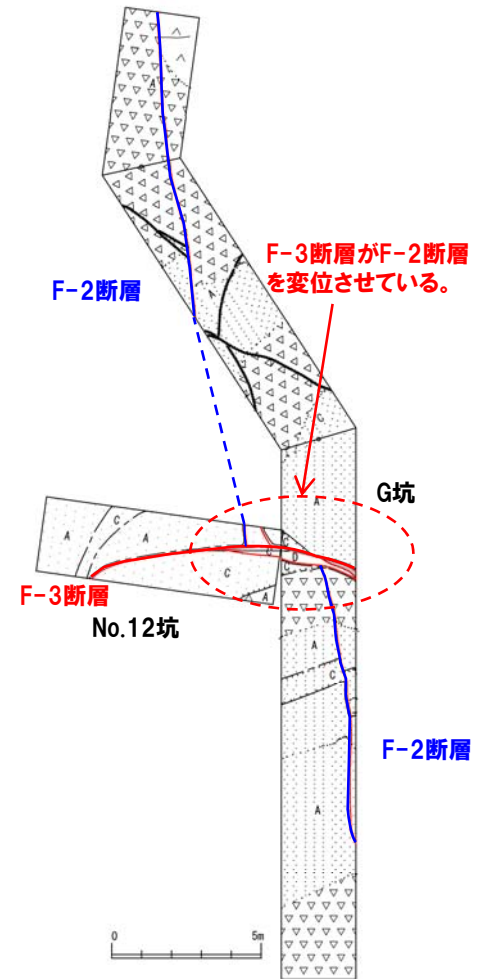
F-2断層、F-3断層の切り合い部の試験坑スケッチ(原図)
(G坑始点からの距離100~144.2m)

○F-2断層は、No.12坑付近でF-3断層に切られている。

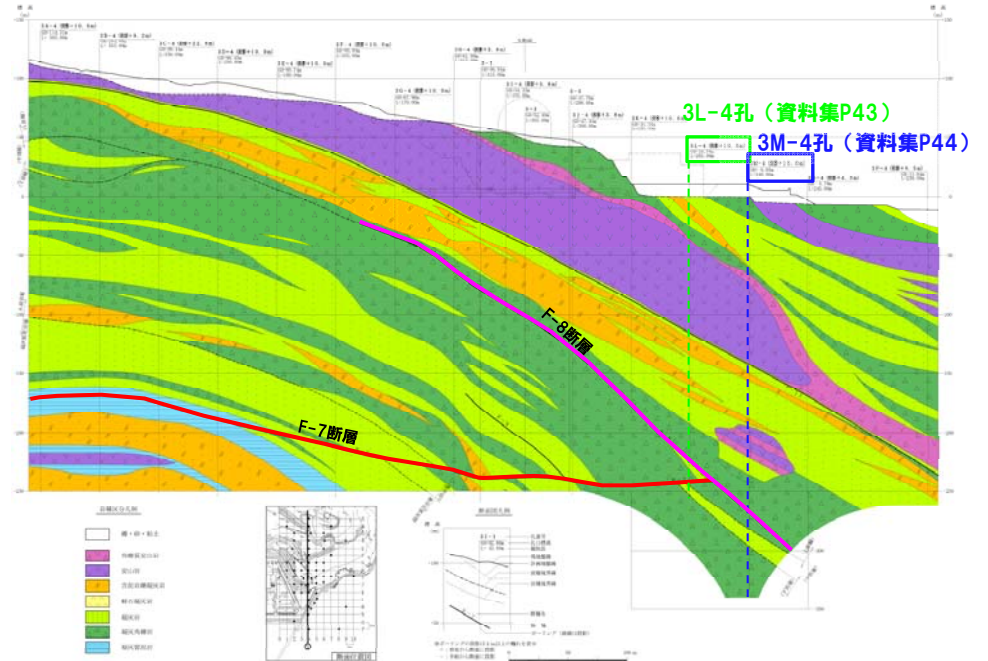
地質断面図(4Line)

○F-7断層は、F-8断層を越えて海側に認められない。

LLine~MLine付近でF-7断層がF-8断層に切られると判断される。

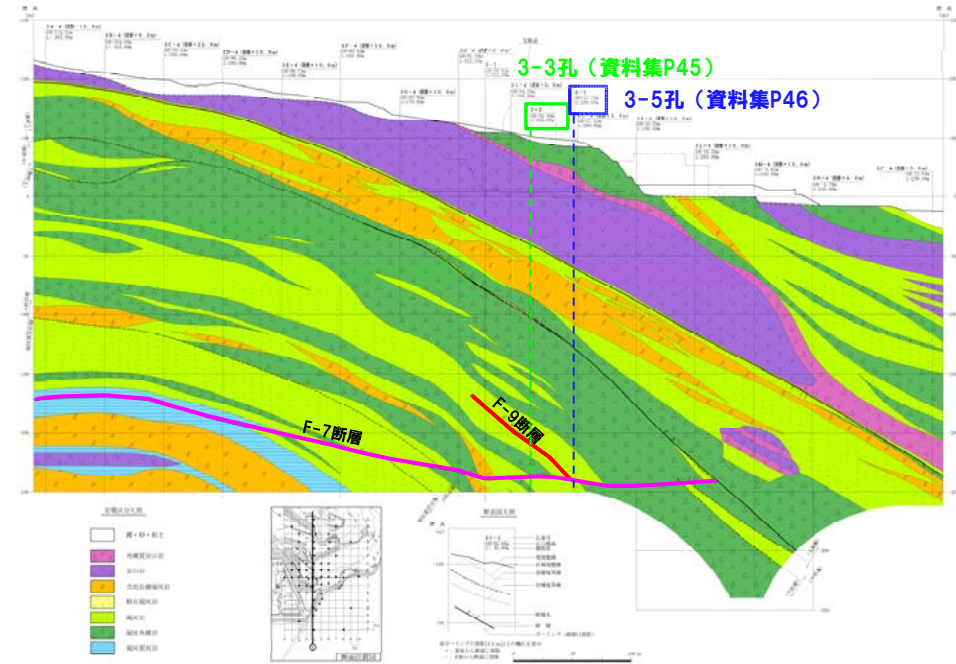
地質断面図(4Line)

○F-9断層は、F-7断層を越えて分布せず、また分布範囲も限られる。

I Line ~ J Line付近で、F-9断層がF-7断層に切られると判断される。

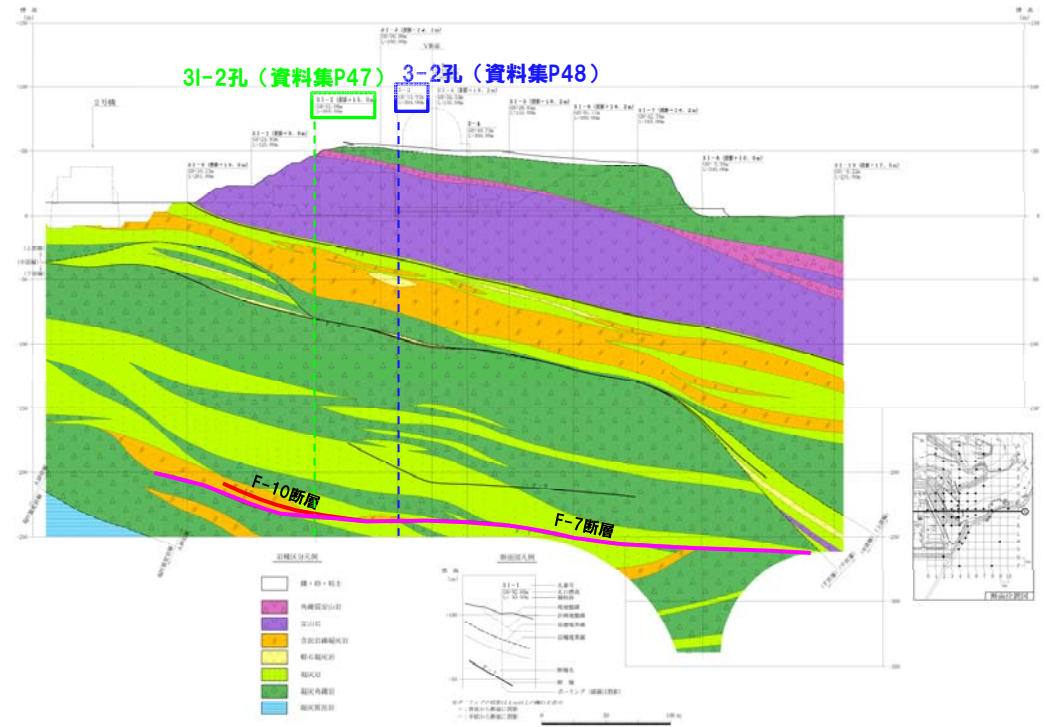
地質断面図 (I Line)

○F-10断層は、F-7断層を越えて分布せず、また分布範囲も限られる。

I Line~J Line付近で、F-10断層がF-7断層に切られると判断される。

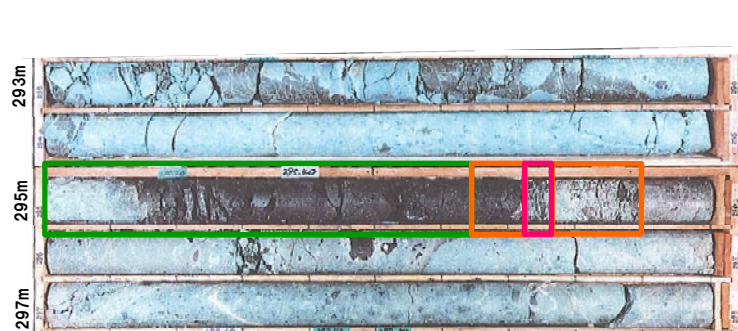
↑ 断層部のボーリングコア写真の例
(F-7断層:3-1地点, 深度293~298m)

— : 破碎部 — : 粘土部 — : 漸移部
