(2)開削調査箇所(南側)

③-2 小断層上端付近の詳細観察-海側壁面はぎとり転写試料(3/7) -

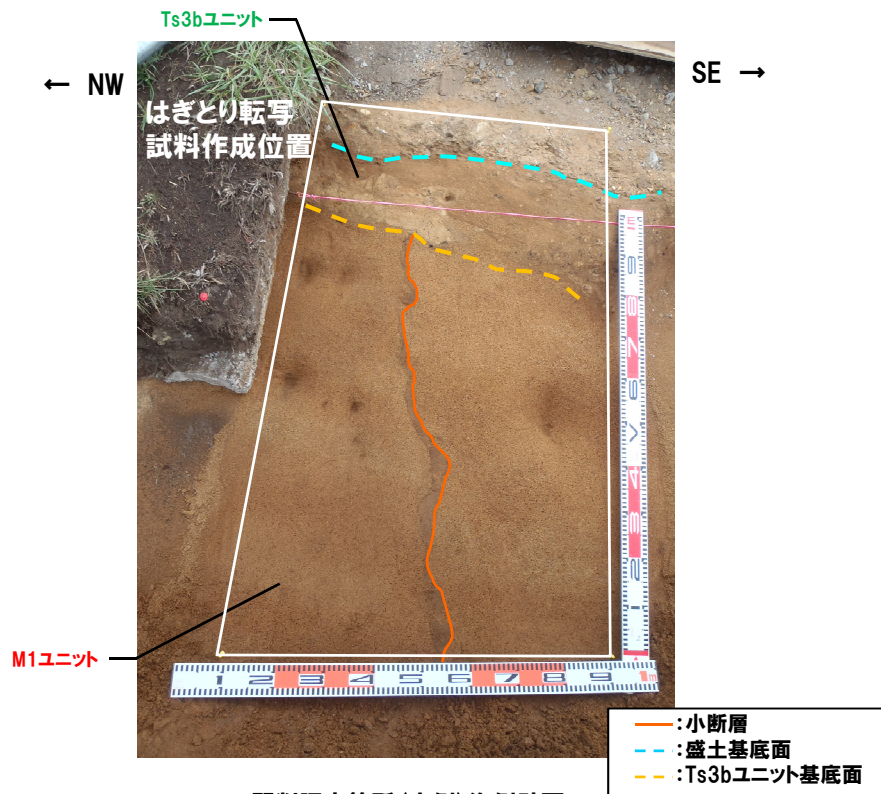
- 本はぎとり転写試料において、以下の状況を確認した。
- ・小断層は、M1ユニットに変位を与えており、Ts3bユニットの基底面直下まで剪断面が連続する。
 - ・小断層に見かけ鉛直変位量の減衰は認められない。
 - ・Ts3bユニットの基底面に、小断層による変位は認められない。
 - ・Ts3bユニット中に、剪断面は認められない。

開削調査箇所(南側)海側壁面
小断層上端付近 拡大写真(解釈線あり)

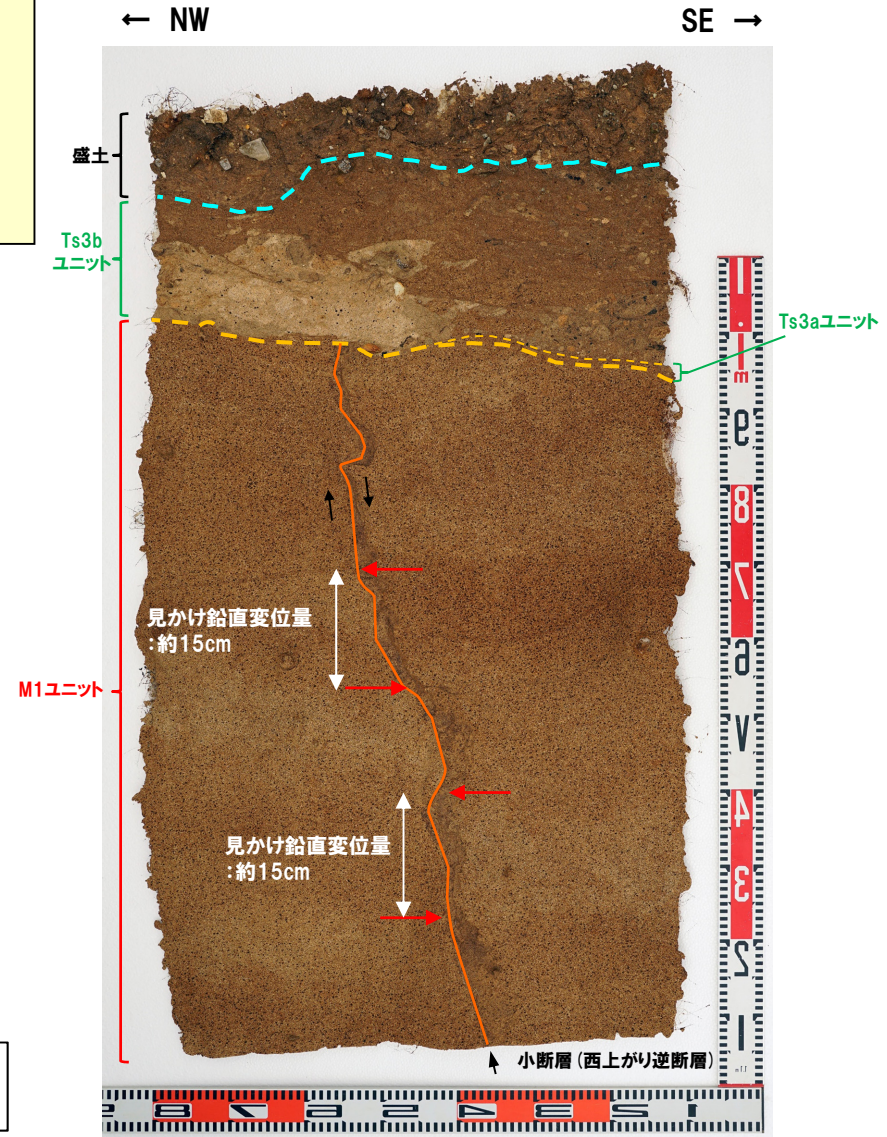
はぎとり転写試料 写真(左右反転)(解釈線あり)

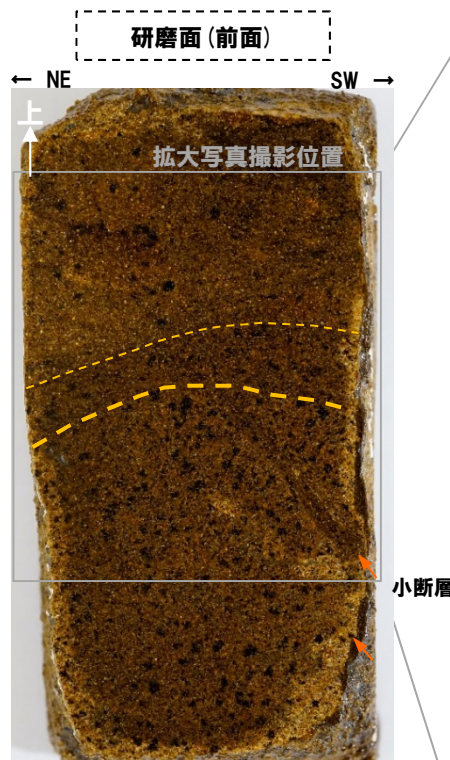
- ・小断層は、M1ユニットに変位を与えており、Ts3aユニットの基底面直下まで剪断面が連続する。
- ・Ts3aユニットの基底面に、小断層による変位は認められない。
- ・Ts3aユニット中に、剪断面は認められない。

傾斜方向研磨片
(解釈線あり) 5cm

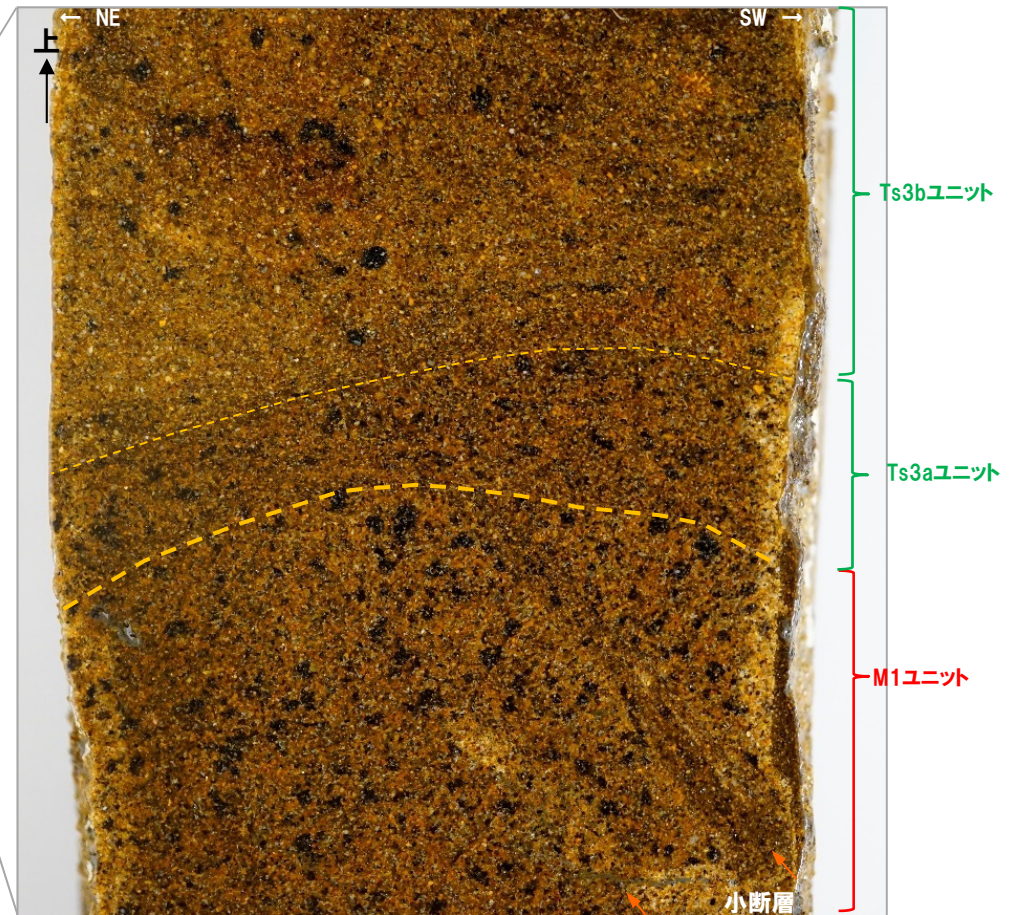
傾斜方向研磨片拡大写真(解釈線あり) 5cm

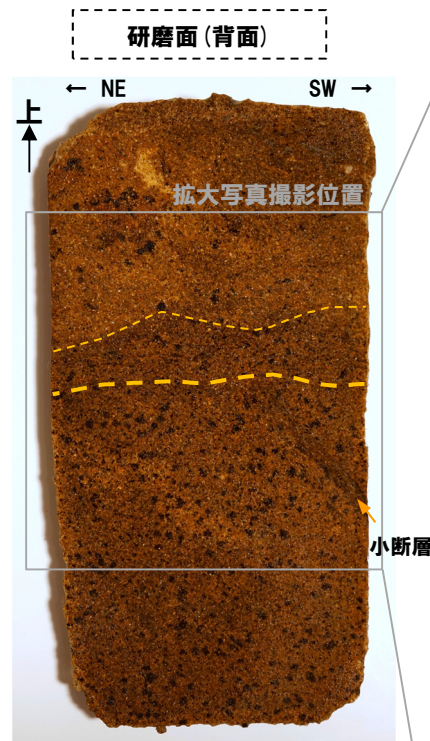
- ・小断層は, M1ユニットに変位を与えており, Ts3aユニットの基底面直下まで剪断面が連続する。
- ・Ts3aユニットに剪断面は認められない。

傾斜方向研磨片
(左右反転, 解釈線あり)

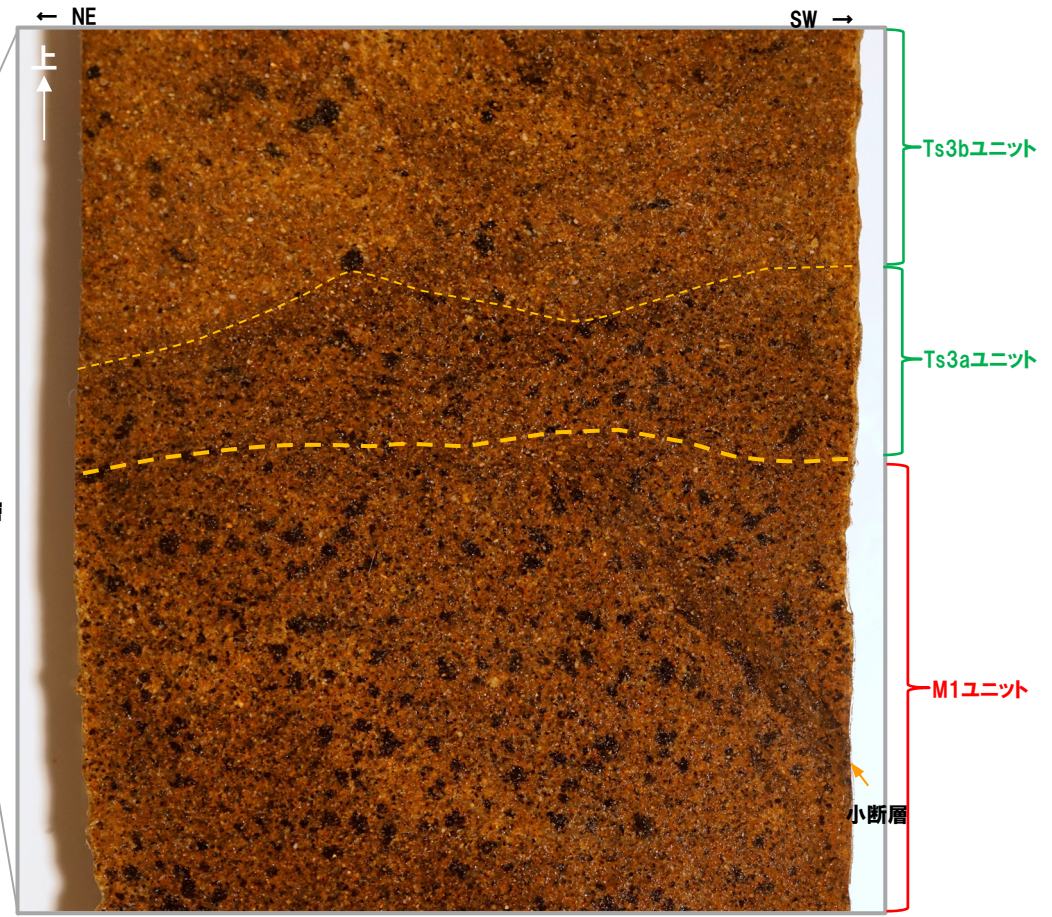
傾斜方向研磨片拡大写真(左右反転, 解釈線あり)

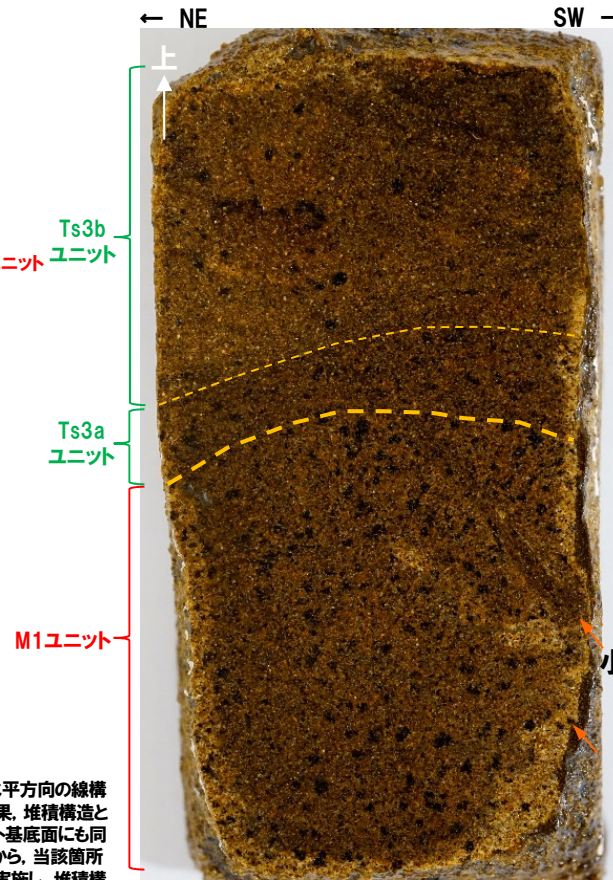
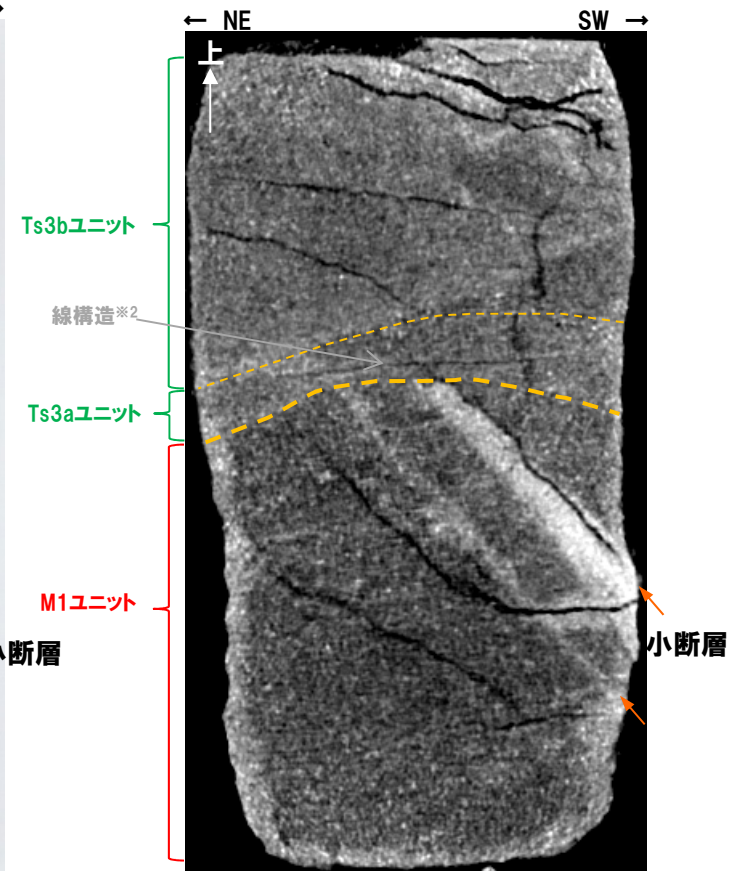
- ブロック試料を用いたX線CT画像観察の結果は、以下の状況が認められることから、研磨片観察の結果 (P509~P513参照) と調和的である。
 - ・Ts3aユニット中に、剪断面は認められない。
 - ・Ts3aユニットの基底面に、小断層による変位は認められない。
- 複数断面※1において、同様の状況を確認した(詳細は、補足説明資料1.2章参照)。

※2 Ts3aユニット中に認められる水平方向の線構造については、薄片観察の結果、堆積構造と判断される。また、Ts3aユニット基底面にも同様な線構造が認められることから、当該箇所についても併せて薄片観察を実施し、堆積構造と判断している(P374~P385参照)。

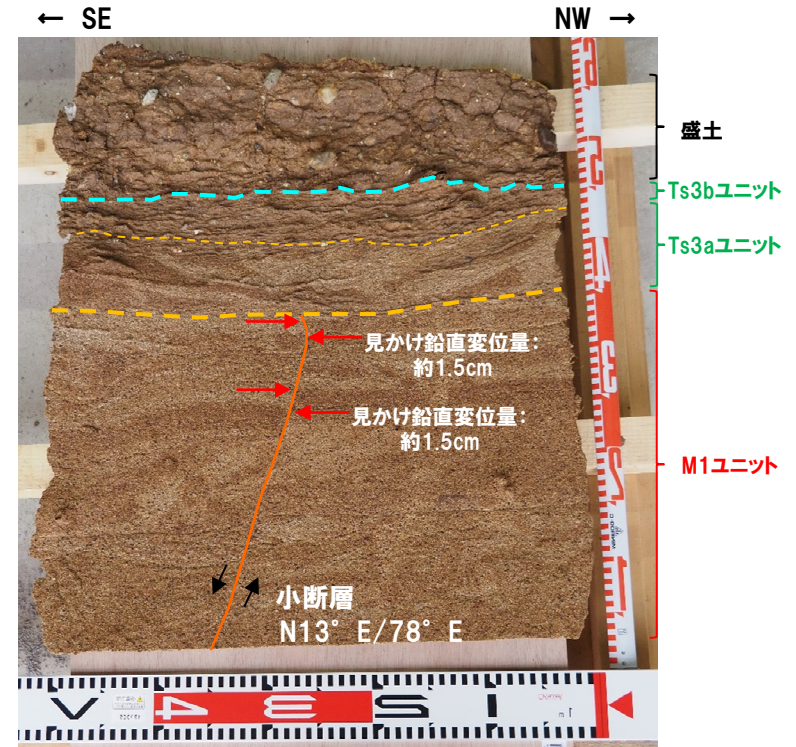
- 当該試料では小断層 (b) の傾斜方向が88° Wから78° Eに変化したことによって、見かけ正断層センスに変化する (P471参照)。
- 当該小断層は、以下の状況から、Ts3aユニットに変位・変形は与えていないと判断される。
 - ・小断層は、M1ユニットに変位を与えており、Ts3aユニットの基底面直下まで剪断面が連続する。
 - ・小断層に見かけ鉛直変位量の減衰は認められない。
 - ・Ts3aユニットの基底面に変位は認められない。
 - ・Ts3aユニット中に、剪断面は認められない。

はぎとり転写試料③写真 (左右反転, 解釈線あり)

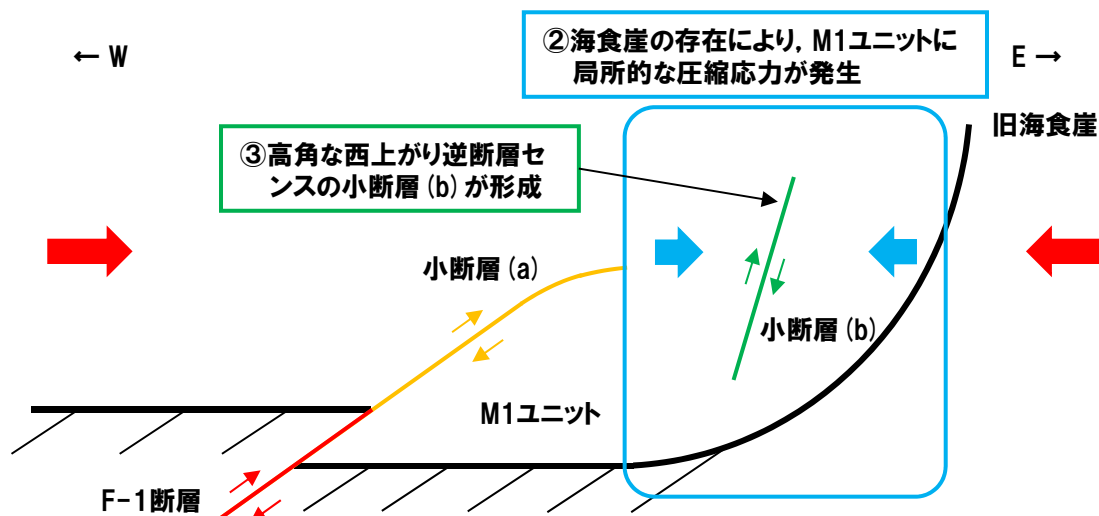
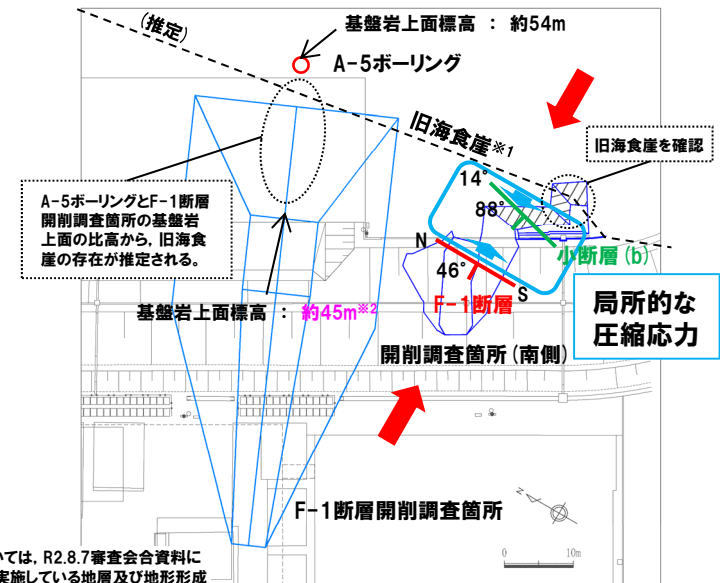
○小断層 (b) は、F-1断層及び小断層 (a) 形成の際 (下図①)、海食崖が存在することにより、M1ユニットに局所的な圧縮応力が生じた (下図②) ため、ほぼ同時に形成されたもの (下図③) と推定される。

○F-1断層と小断層 (b) は関連するものと判断される。

① 広域の東西圧縮場→F-1断層及び西上がり逆断層センスの小断層 (a) が形成

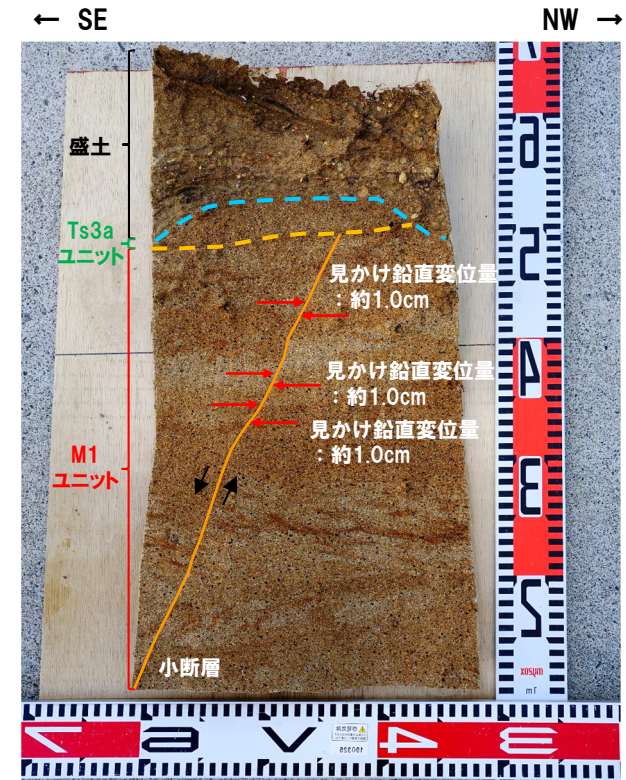
- 南側壁面の背後法面天端付近における側溝設置跡(海側壁面)において、高角な東落ち正断層センスの小断層(小断層(c))が認められる。
- 当該小断層は、基盤岩に変位を与えておらず、近接する小断層(b)と以下の点で類似することから、小断層(b)と同様、F-1断層に関連するものと判断される。
 - ・走向はN-S~NE-SW方向であり、急傾斜を示す。
 - ・小断層(c)は西側が上がる正断層で、小断層(b)は西側が上がる逆断層であり、共に断層面を挟んで相対的に西側が上がる動きである。
 - ・見かけ鉛直変位量が約1.0cm程度である。
- 当該小断層は、以下の状況から、Ts3aユニットに変位・変形は与えていないと判断される。
 - ・小断層は、M1ユニットに変位を与えており、Ts3aユニットの基底面直下まで剪断面が連続する。
 - ・小断層に見かけ鉛直変位量の減衰は認められない。
 - ・Ts3aユニットの基底面に変位は認められない。
 - ・Ts3aユニット中に、剪断面は認められない。

はぎとり転写試料写真(左右反転, 解釈線あり)
