F-1断層の可能性を有する劣化部

R1敷地-4ボーリング (49.45m) - 走向方向薄片観察結果 (2/2) -

R1敷地-5ボーリング-まとめ-

R1敷地-6ボーリング-まとめ-

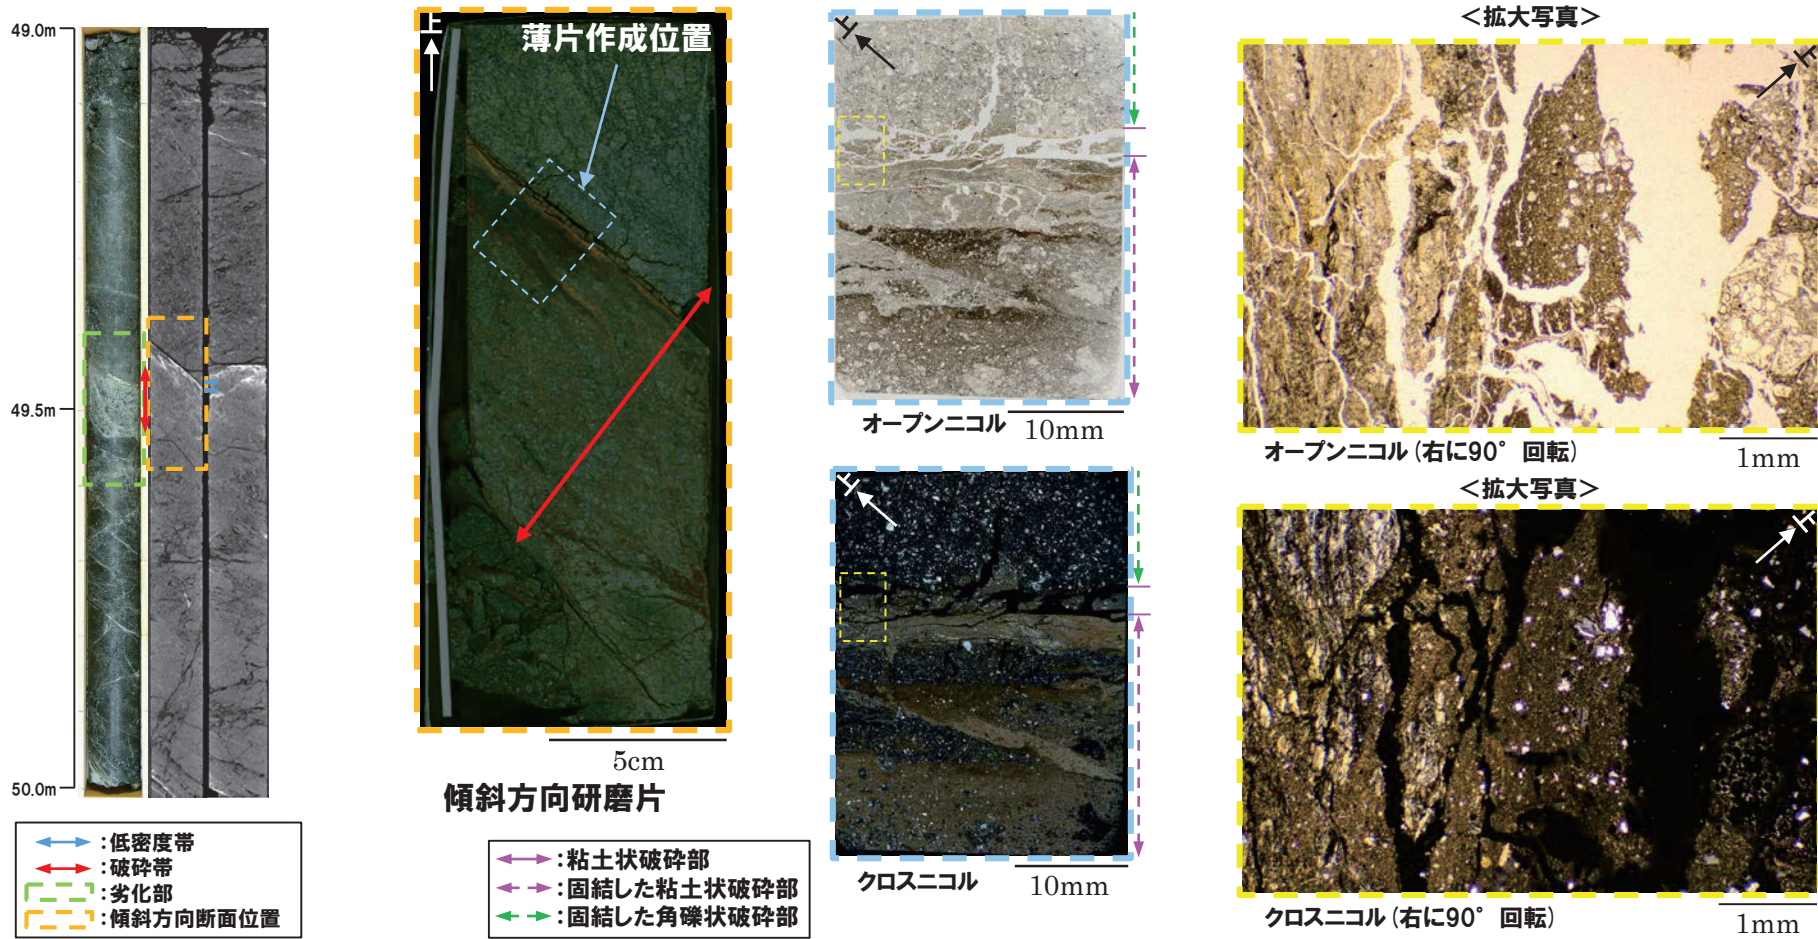
R1敷地-4ボーリング (49.45m) - 傾斜方向薄片観察結果 (1/2) -

- 粘土状破碎部はやや不明瞭なもの、直線的に分布する。
- 粘土状破碎部周辺及びその上盤側では、逆断層センスを示す鉱物片の配列が認められる。

○X線CT画像観察, 条線観察及び薄片観察の結果, 当該破碎帯はF-1断層の最新活動部であると判断される。

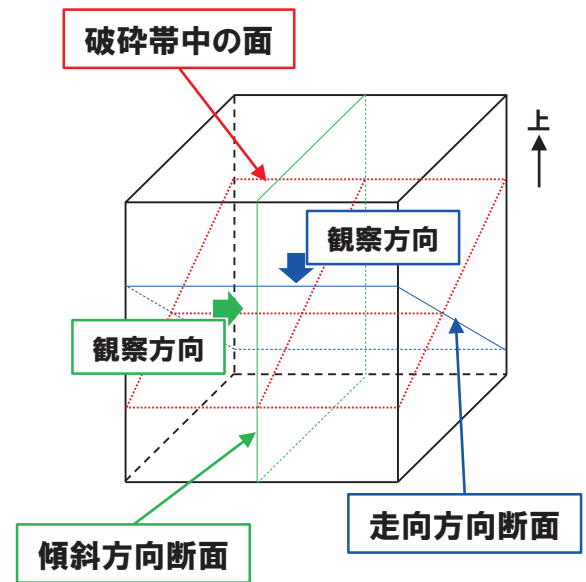
R1敷地-5ボーリング (37.04m) -X線CT画像観察結果-

○X線CT画像観察の結果、連続する直線的な低密度部は認められない。

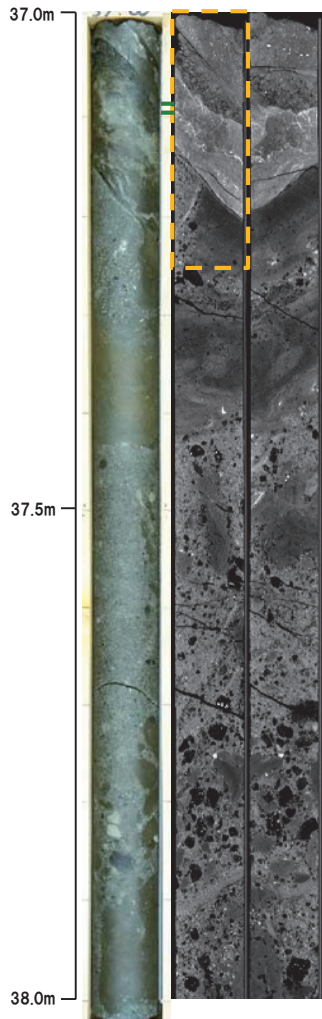
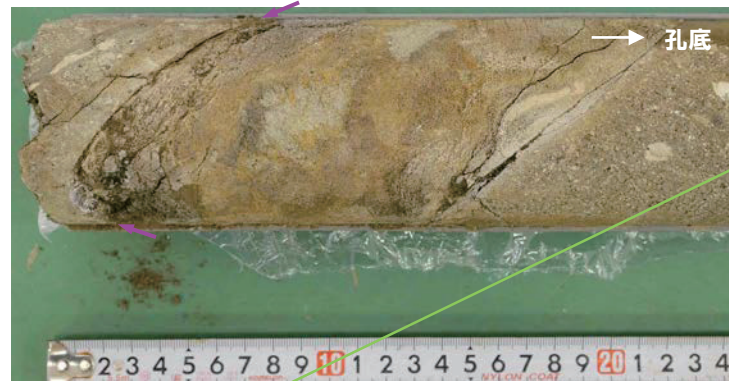
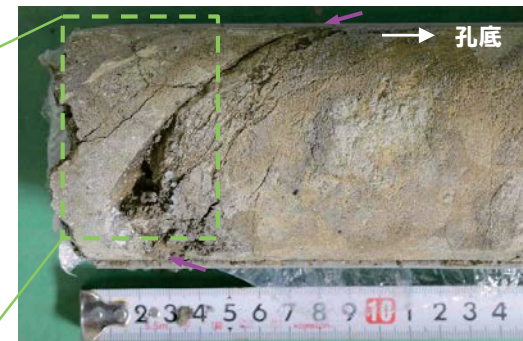
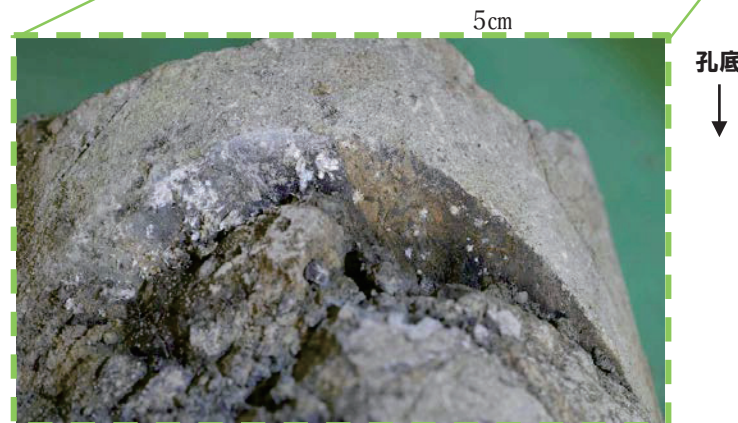
R1敷地-5ボーリング (37.04m) -条線観察結果-

- 割れ目中の面構造を深部側から浅部側へ観察を行った。
- 硬質粘土の挟在が認められる。
- 当該面は平滑に剥離するものの、条線及び鏡肌は認められない。

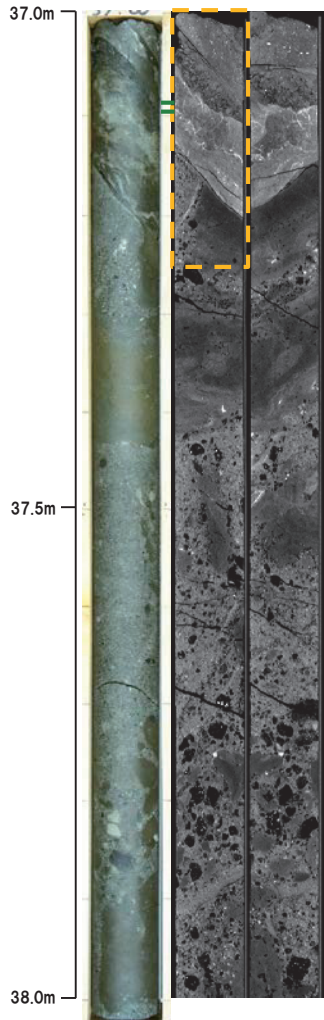
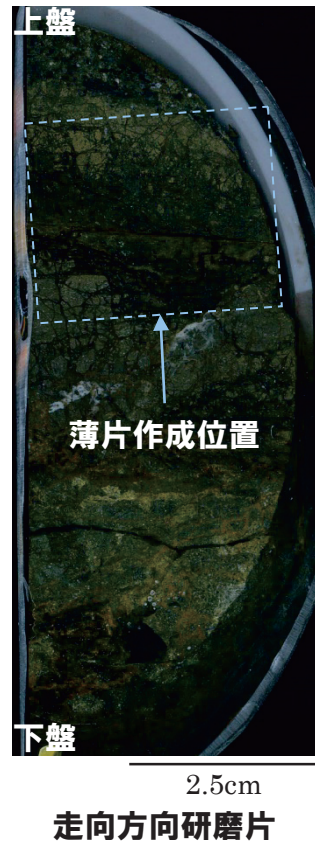
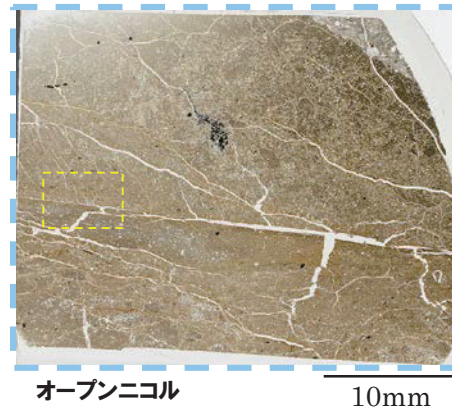
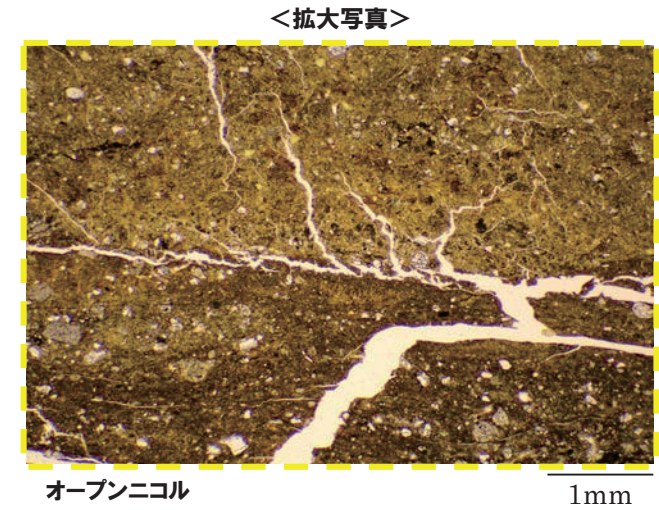
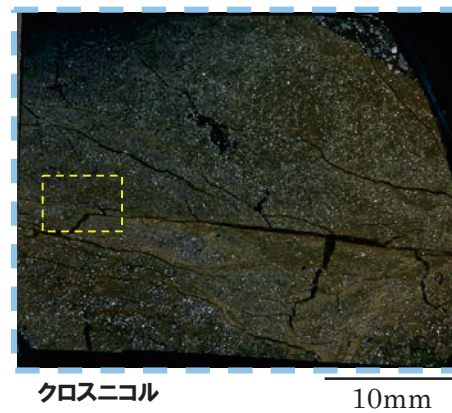
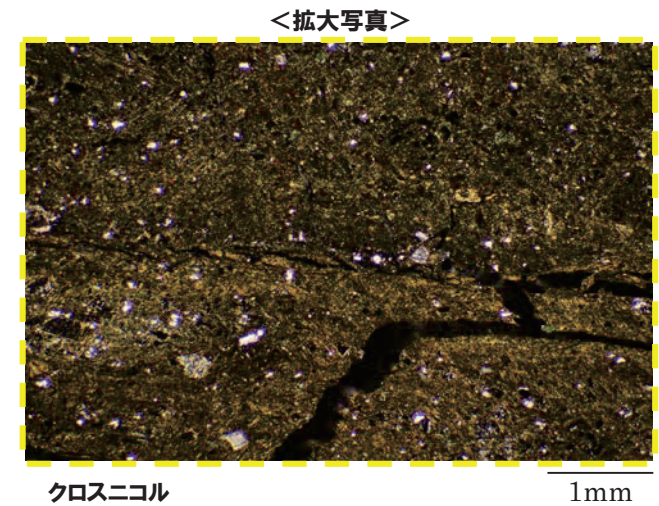
R1敷地-5ボーリング (37.04m) - 走向方向薄片観察結果 (1/2) -

- 固結した粘土状破碎部は、直線的に分布する。
- 変位センスを示す明瞭な複合面構造は認められない。

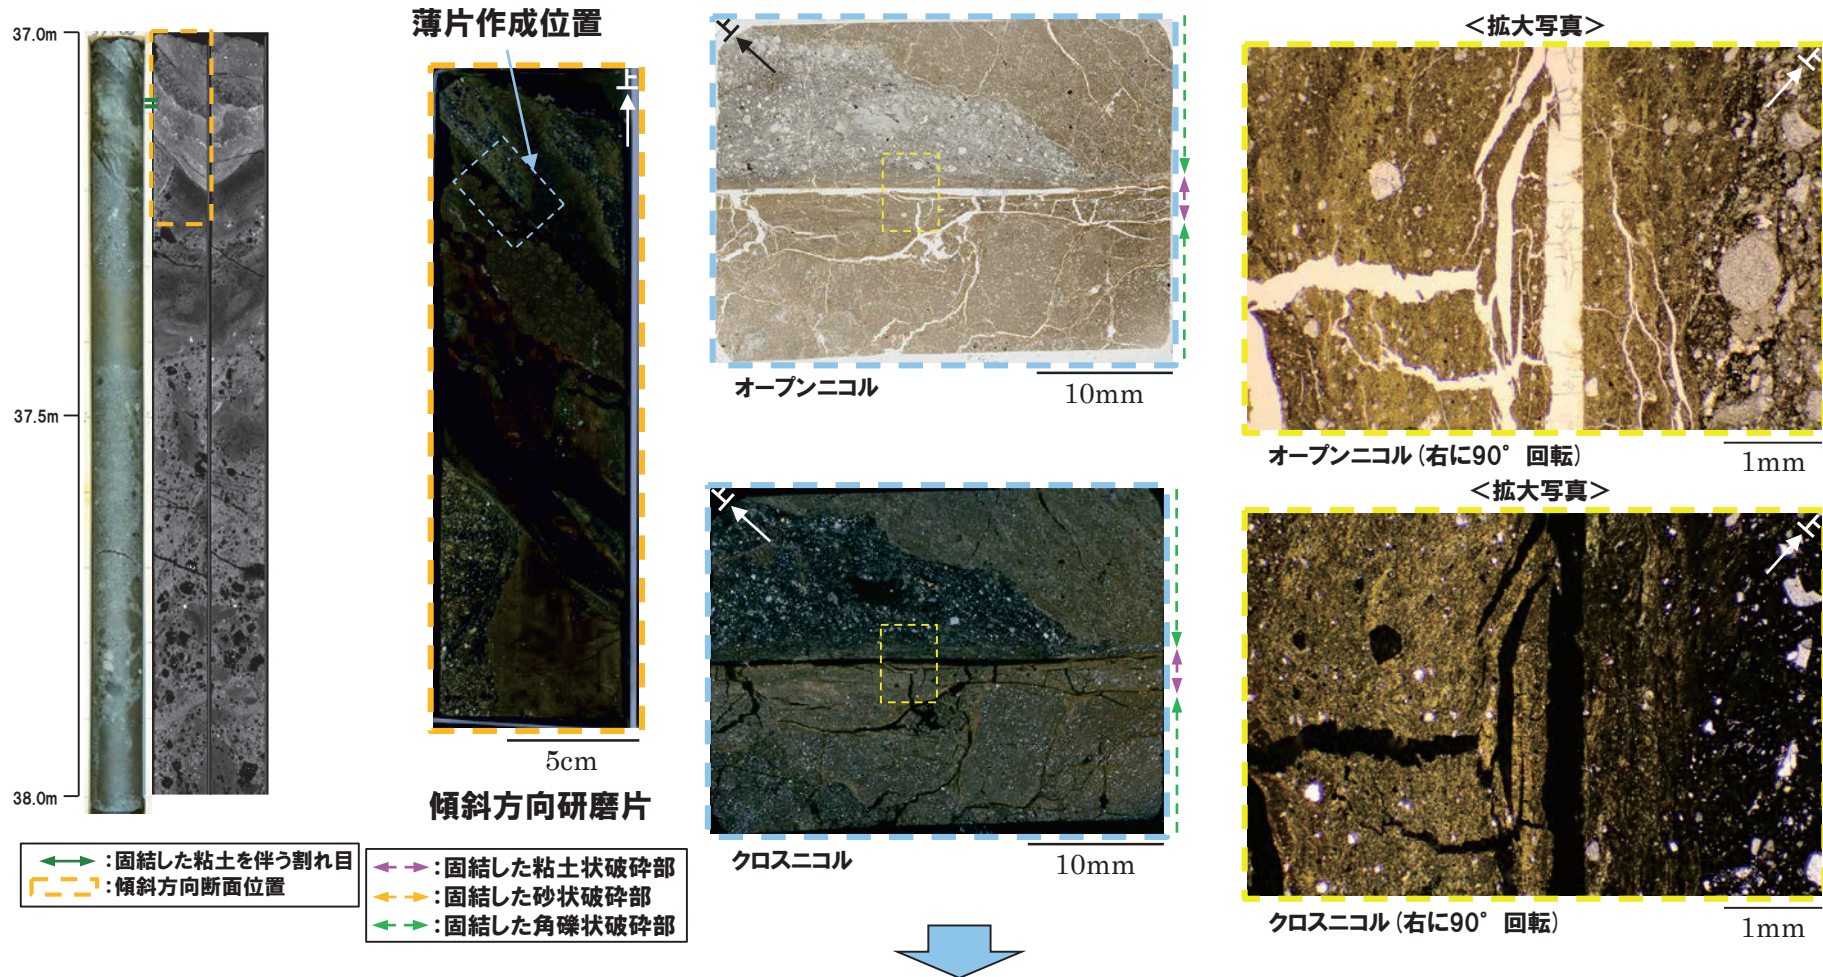
R1敷地-5ボーリング (37.04m) - 傾斜方向薄片観察結果 (1/2) -

- 固結した粘土状破碎部は直線的に連続し、周辺では細粒化が認められる。
- 粘土状破碎部周辺では、逆断層センスを示すP面が認められる。

○ 当該割れ目は、逆断層センスを示す複合面構造が認められるが、粘土は硬質であることが、X線CT画像観察においても確認されることから、当該割れ目が劣化部に認定されないとの評価は妥当と考えられる。

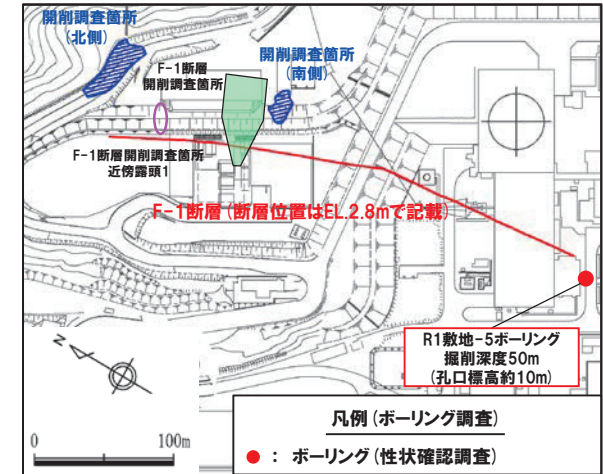
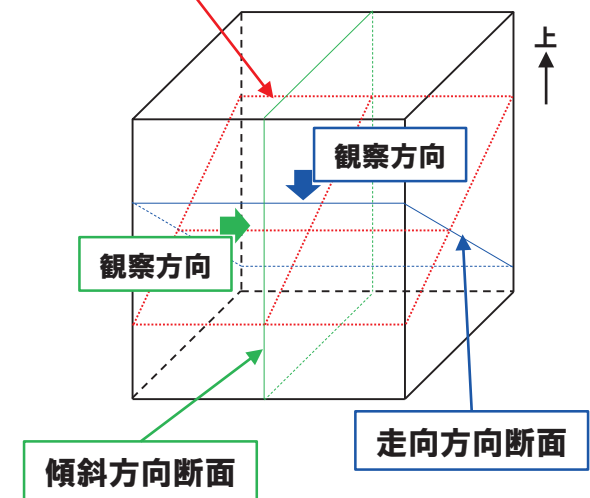
R1敷地-5ボーリング (37.19m) -X線CT画像観察結果-

○X線CT画像観察の結果, 連続する直線的な低密度部は認められない。

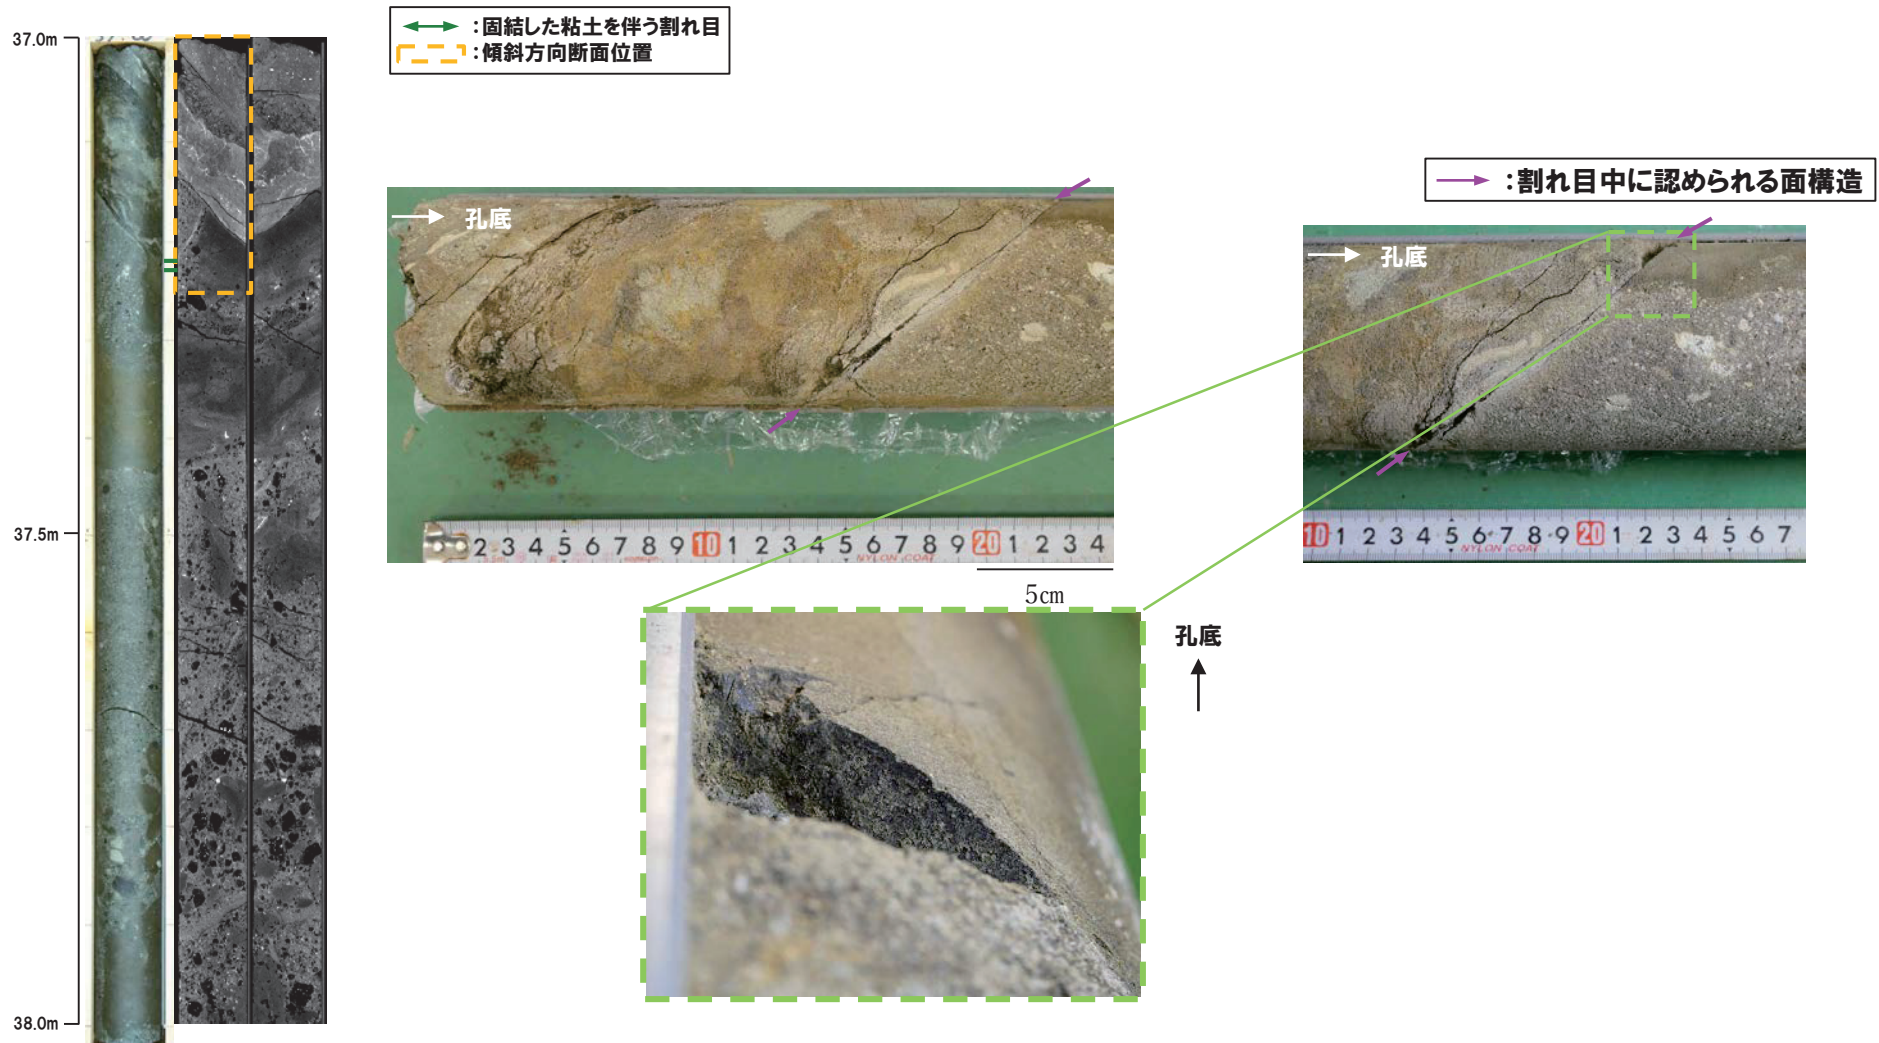
R1敷地-5ボーリング (37.19m) -条線観察結果-

- 割れ目中の面構造を浅部側から深部側へ観察を行った。
- 硬質粘土の挟在が認められる。
- 当該面は平滑に剥離するものの、条線及び鏡肌は認められない。

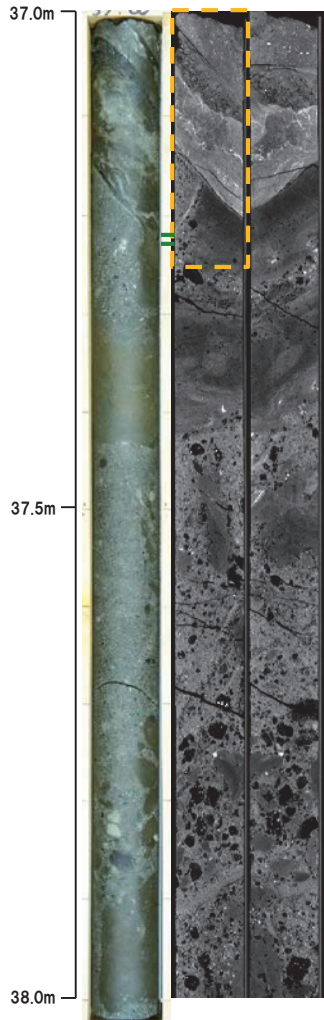
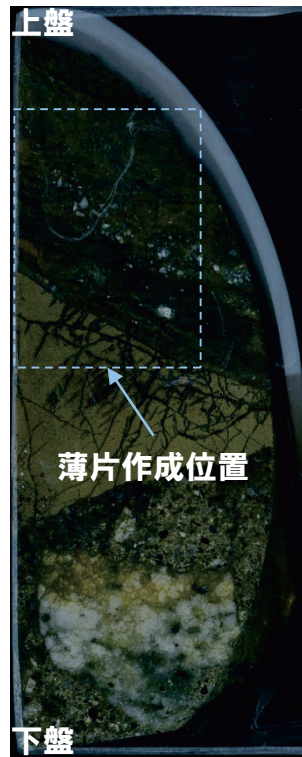
R1敷地-5ボーリング (37.19m) - 走向方向薄片観察結果 (1/2) -

- 固結した粘土状破碎部は、直線的に分布する。
- 粘土状破碎部には左横ずれ断層センスを示すP面が認められる。

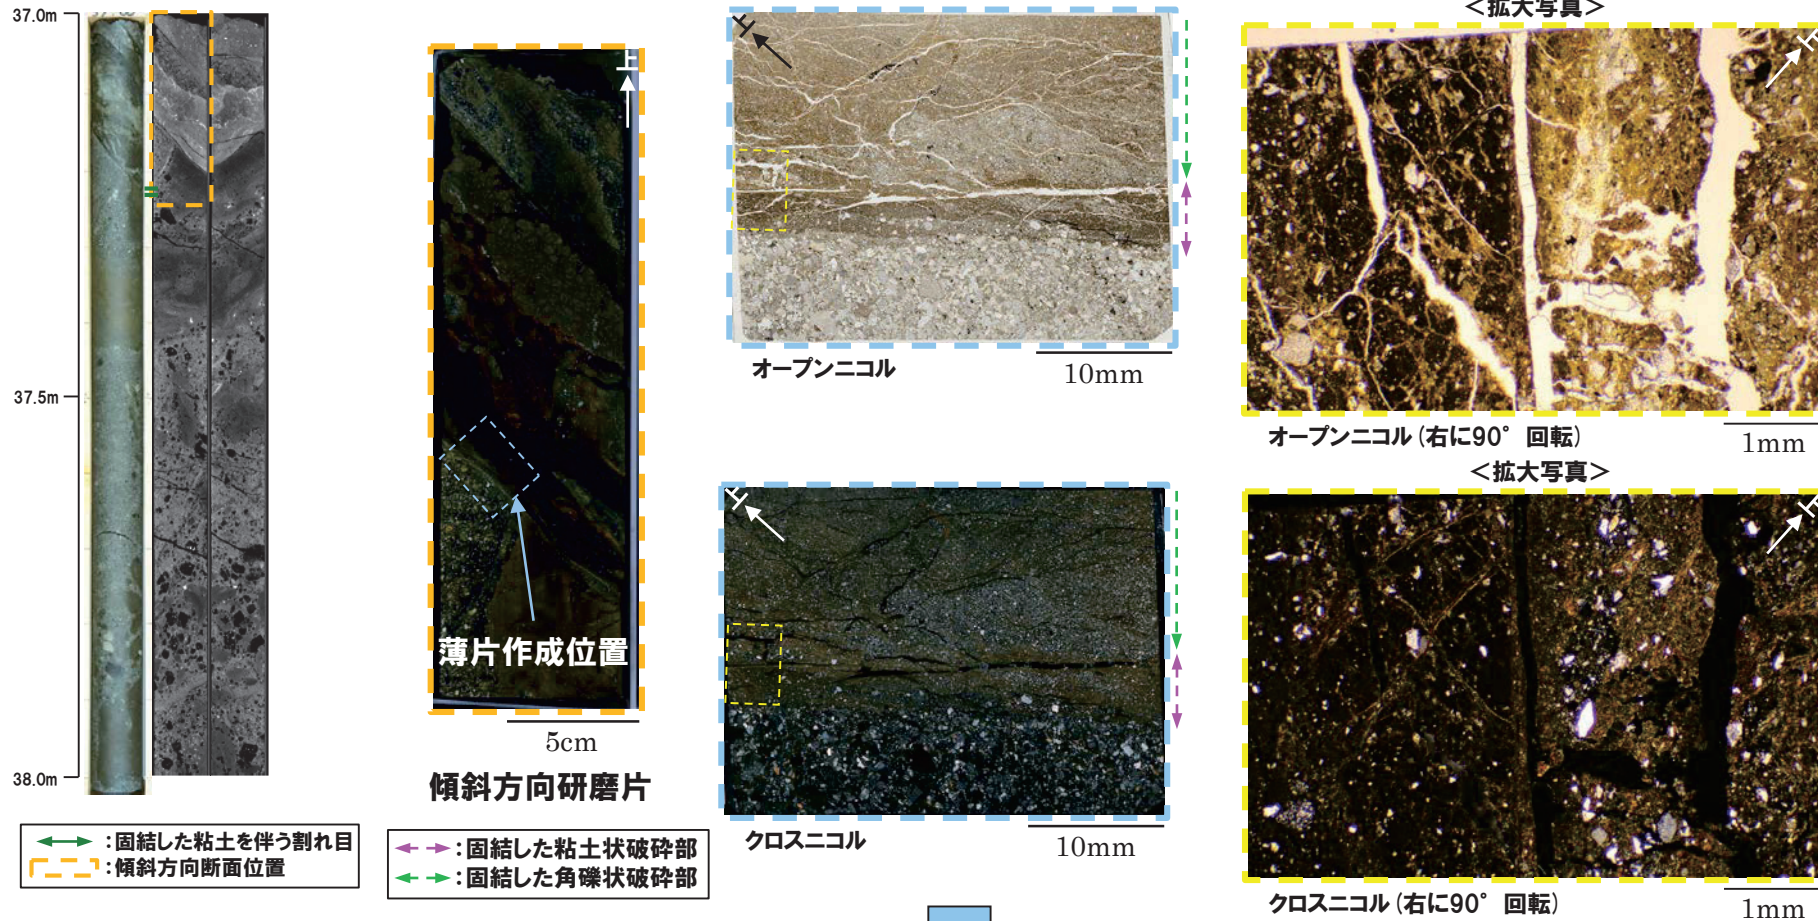
R1敷地-5ボーリング (37.19m) - 傾斜方向薄片観察結果 (1/2) -

- 固結した粘土状破碎部は直線的に連続し、周辺では細粒化が認められる。
- 粘土状破碎部周辺では、逆断層センスを示すP面が認められる。

○ 当該割れ目は、逆断層センスを示す複合面構造が認められるが、粘土は硬質であることが、X線CT画像観察においても確認されることから、当該割れ目が劣化部に認定されないとの評価は妥当と考えられる。

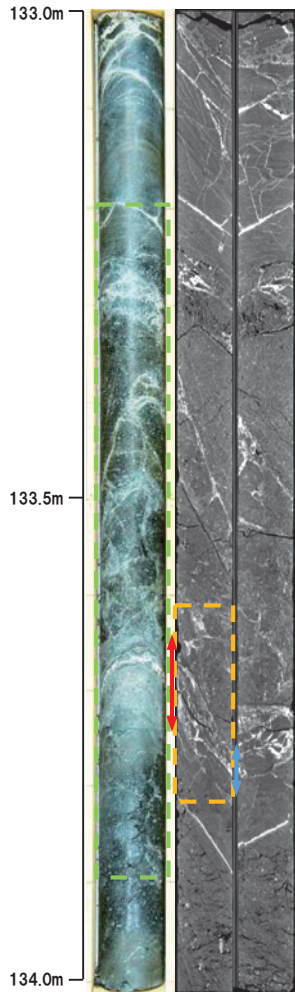
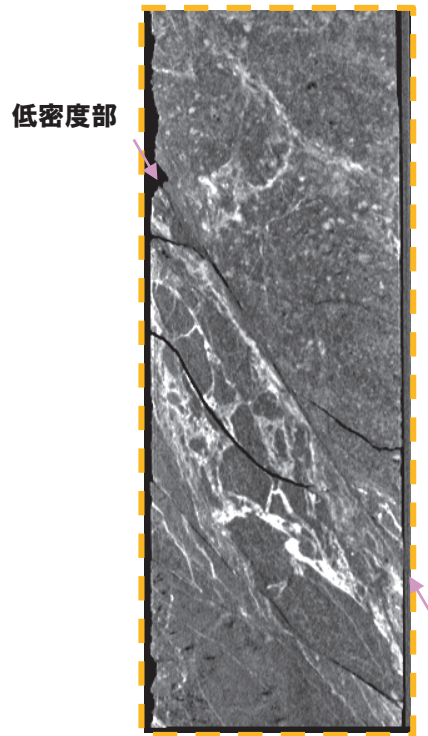
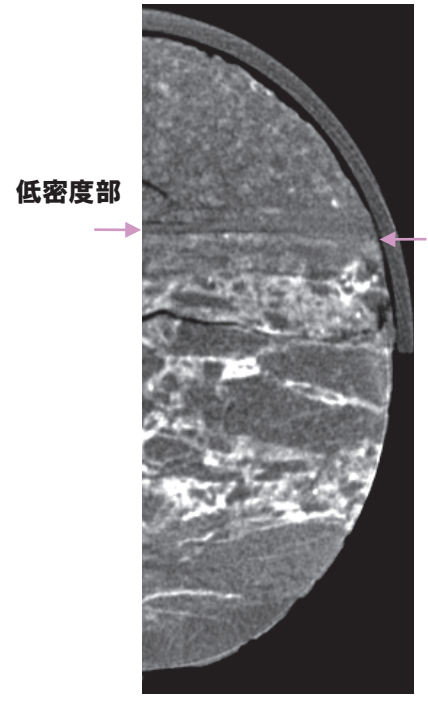
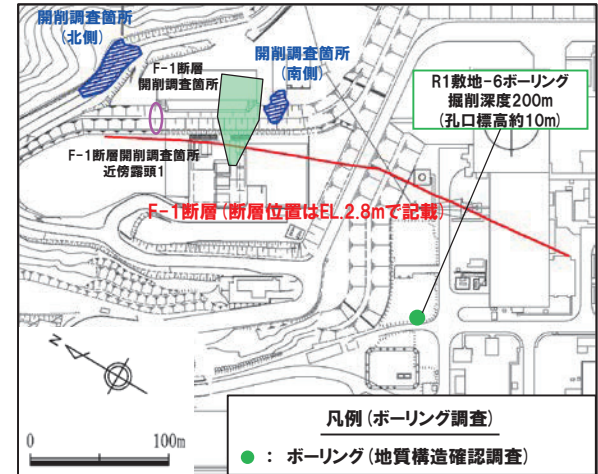
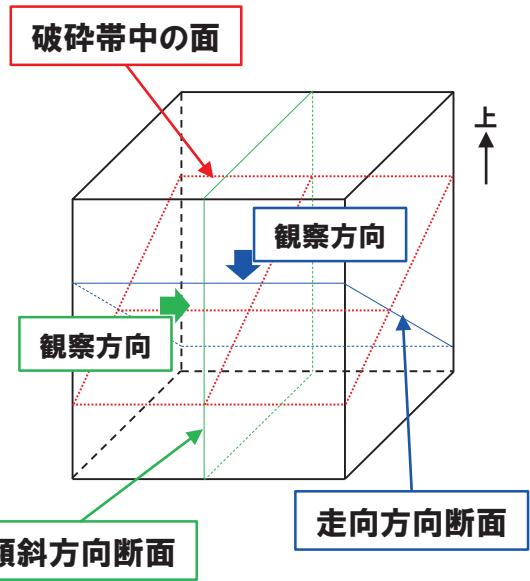
R1敷地-6ボーリング (133.65m) -X線CT画像観察結果-

○X線CT画像観察の結果, 連続する直線的な低密度部が認められる。

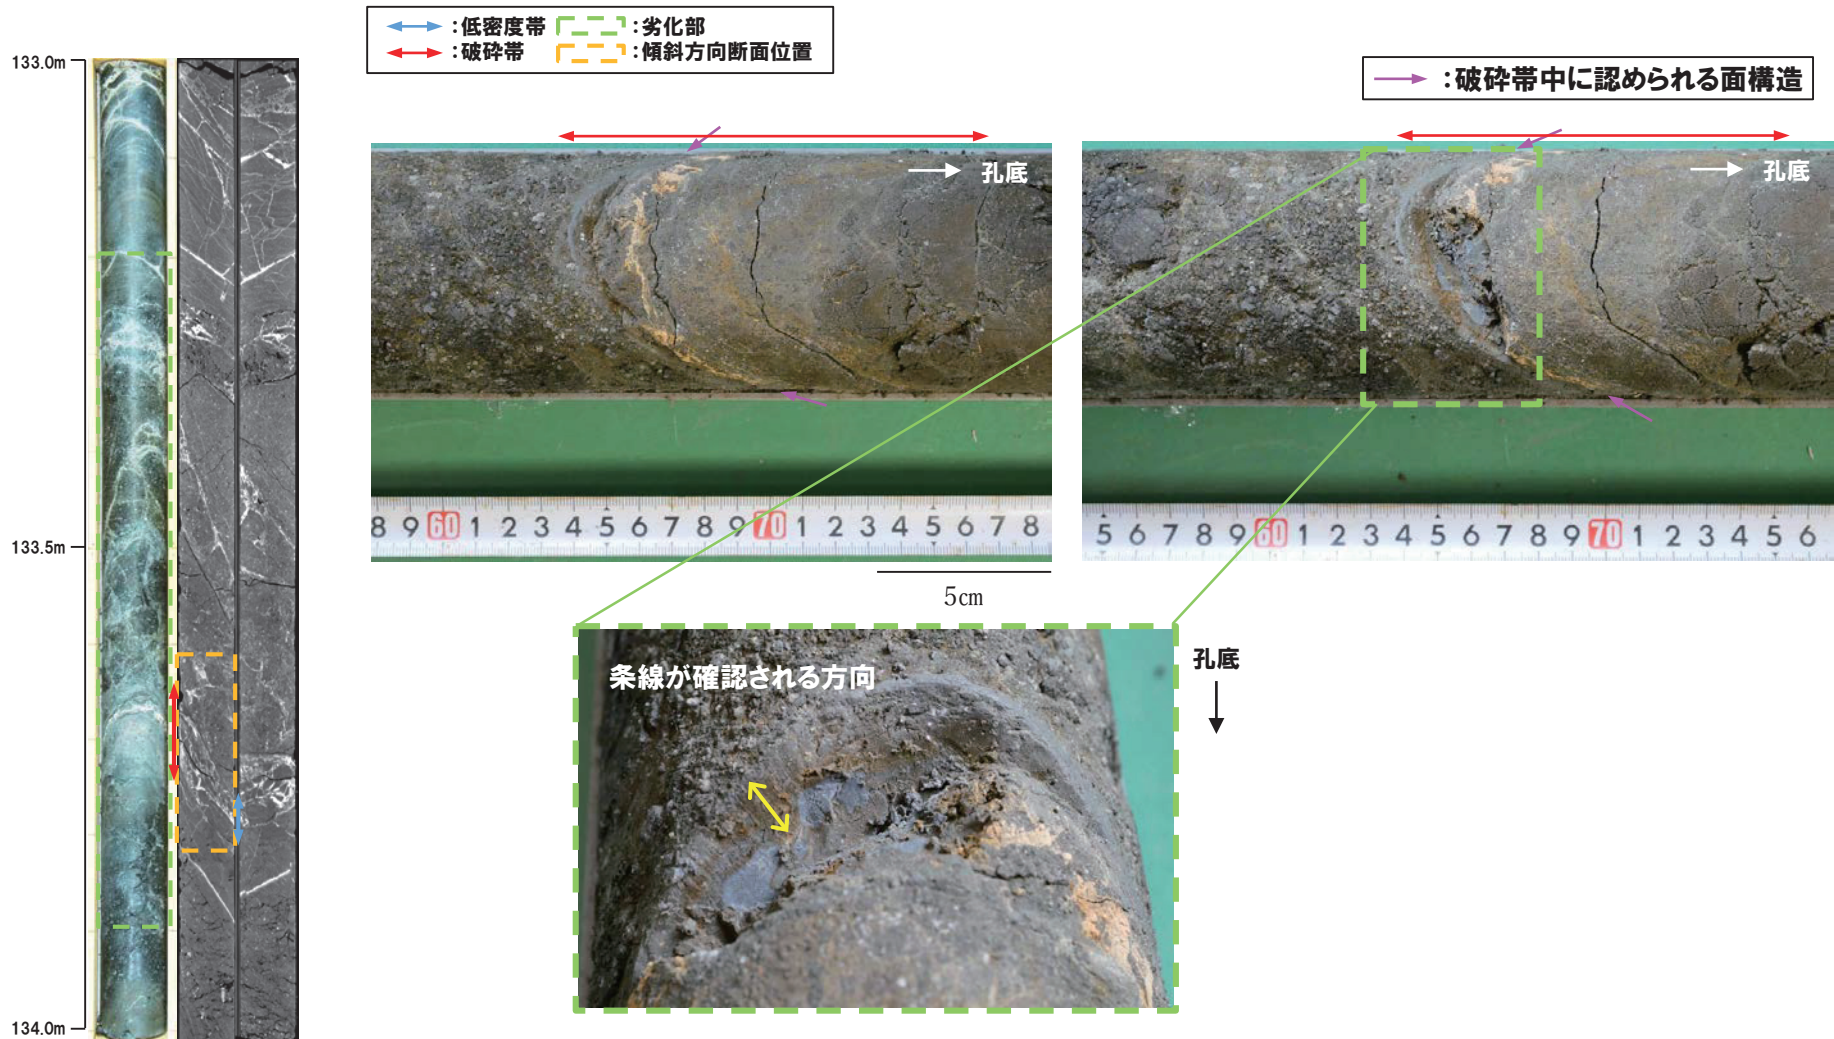
R1敷地-6ボーリング (133.65m) -条線観察結果-

- 破碎帯中に認められる面構造を深部側から浅部側へ観察を行った。
- 厚さ約2~5mmの軟質粘土の挟在が認められる。
- 最急勾配方向と約20° 斜交する条線が認められ、浅部から深部方向に読み直すとレイク角は70° Lとなる。

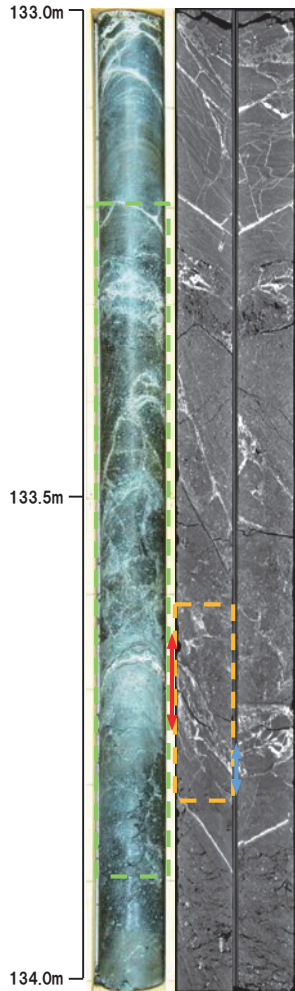
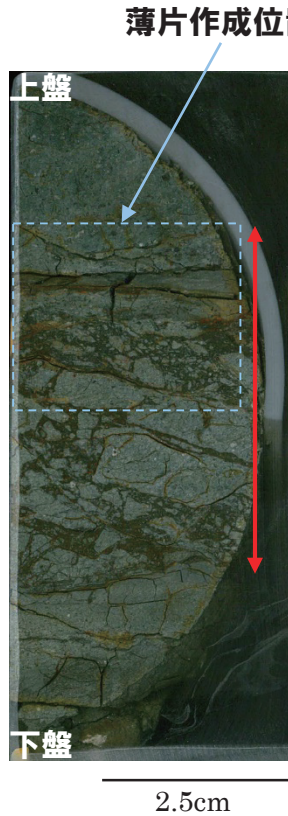
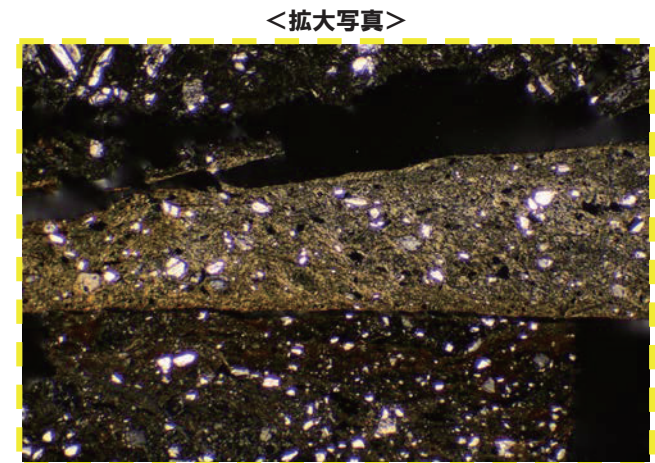
R1敷地-6ボーリング (133.65m) - 走向方向薄片観察結果 (1/2) -

- 粘土状破碎部は直線的に連続し、下盤側では細粒化が認められる。
- 変位センスを示す明瞭な複合面構造は認められない。

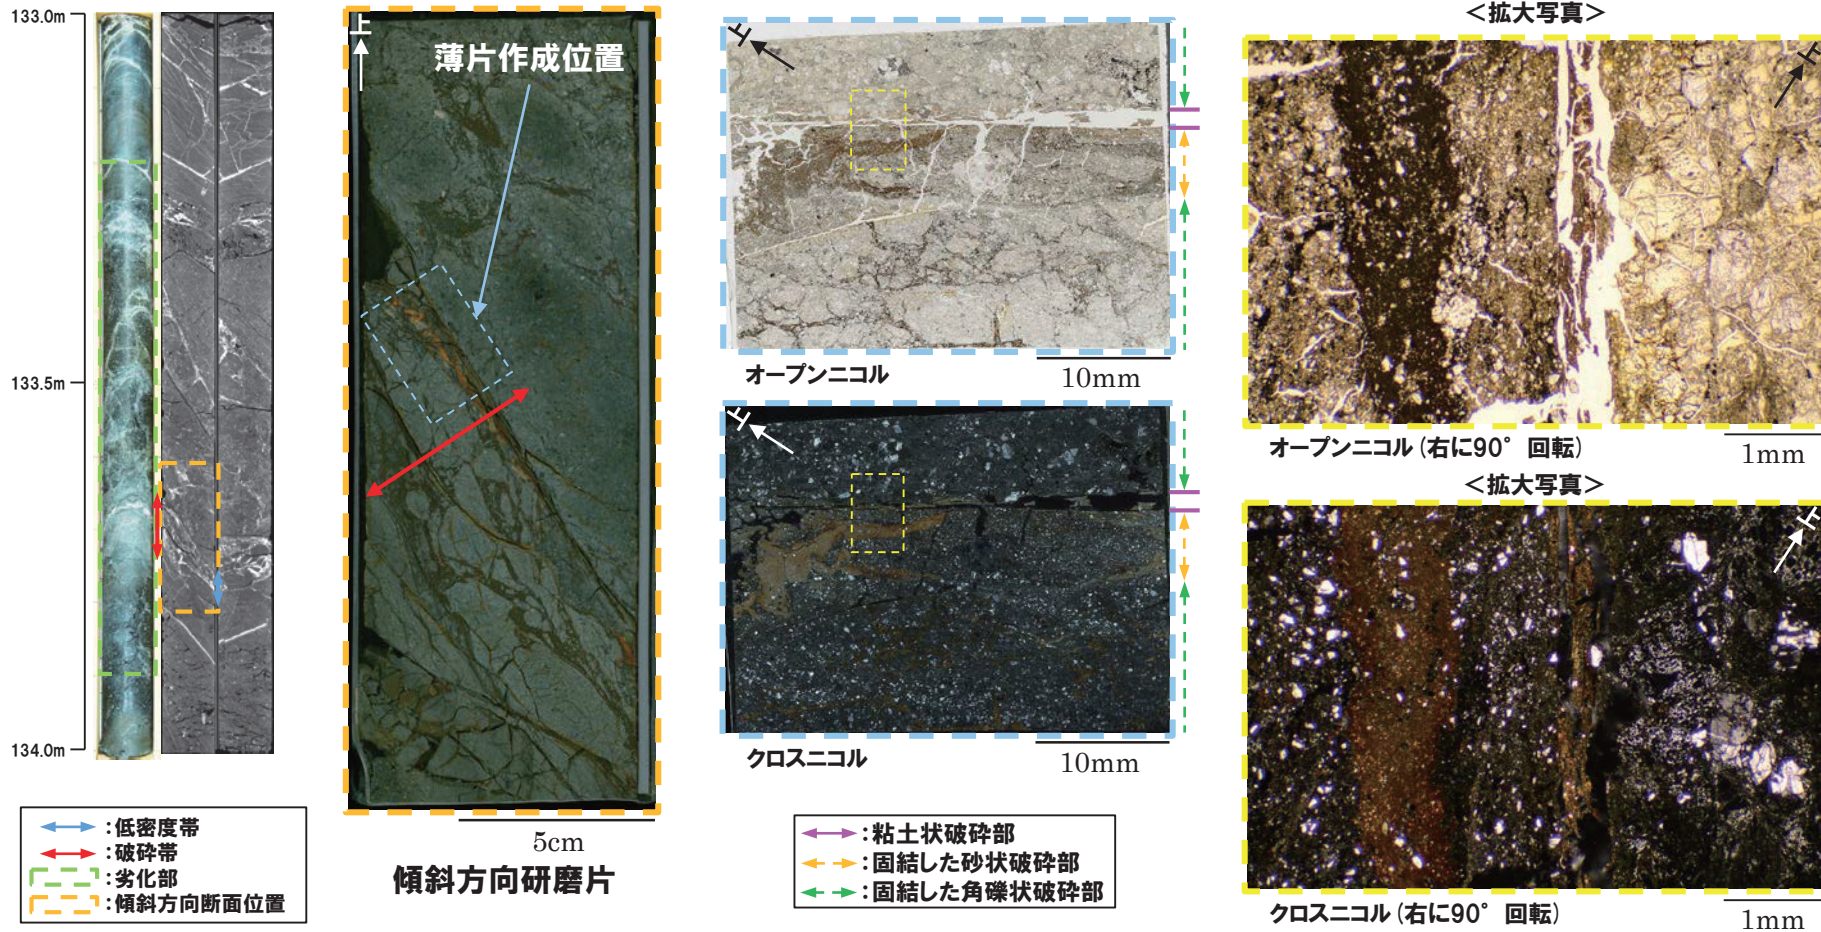
R1敷地-6ボーリング (133.65m) - 傾斜方向薄片観察結果 (1/2) -

- 粘土状破碎部は直線的に連続し、下盤側では細粒化が認められる。
- 変位センスを示す明瞭な複合面構造は認められない。

○X線CT画像観察、条線観察及び薄片観察の結果、当該破碎帯はF-1断層の最新活動部ではないと判断される。

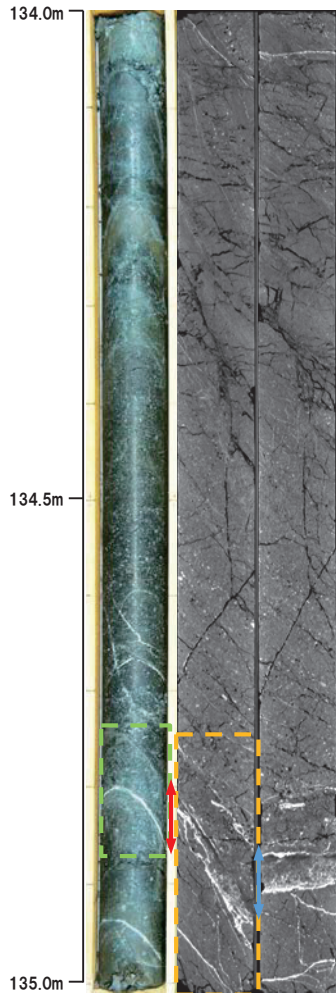
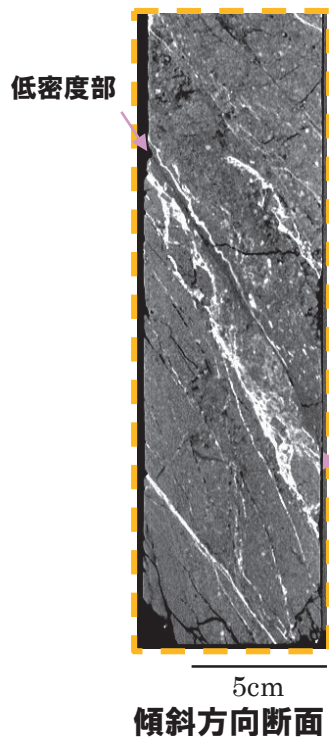
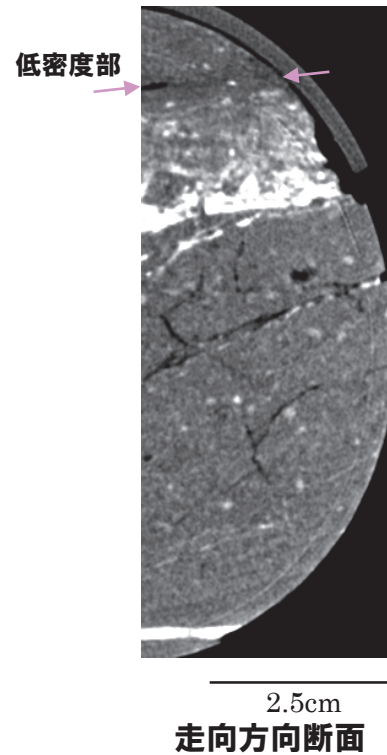
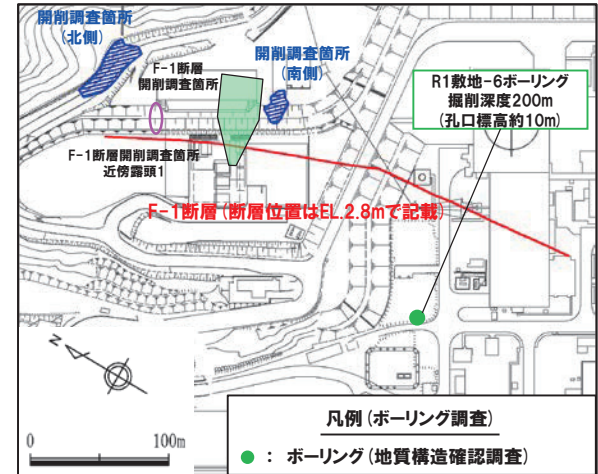
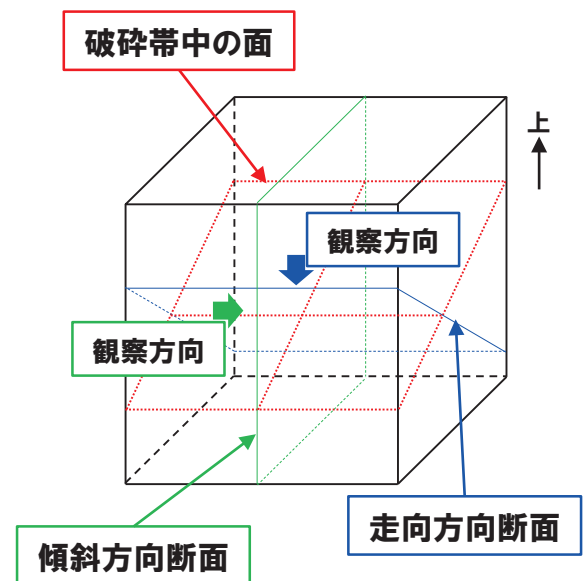
R1敷地-6ボーリング (134.81m) -X線CT画像観察結果-

○X線CT画像観察の結果、やや不明瞭なもの、連続する直線的な低密度部が認められる。

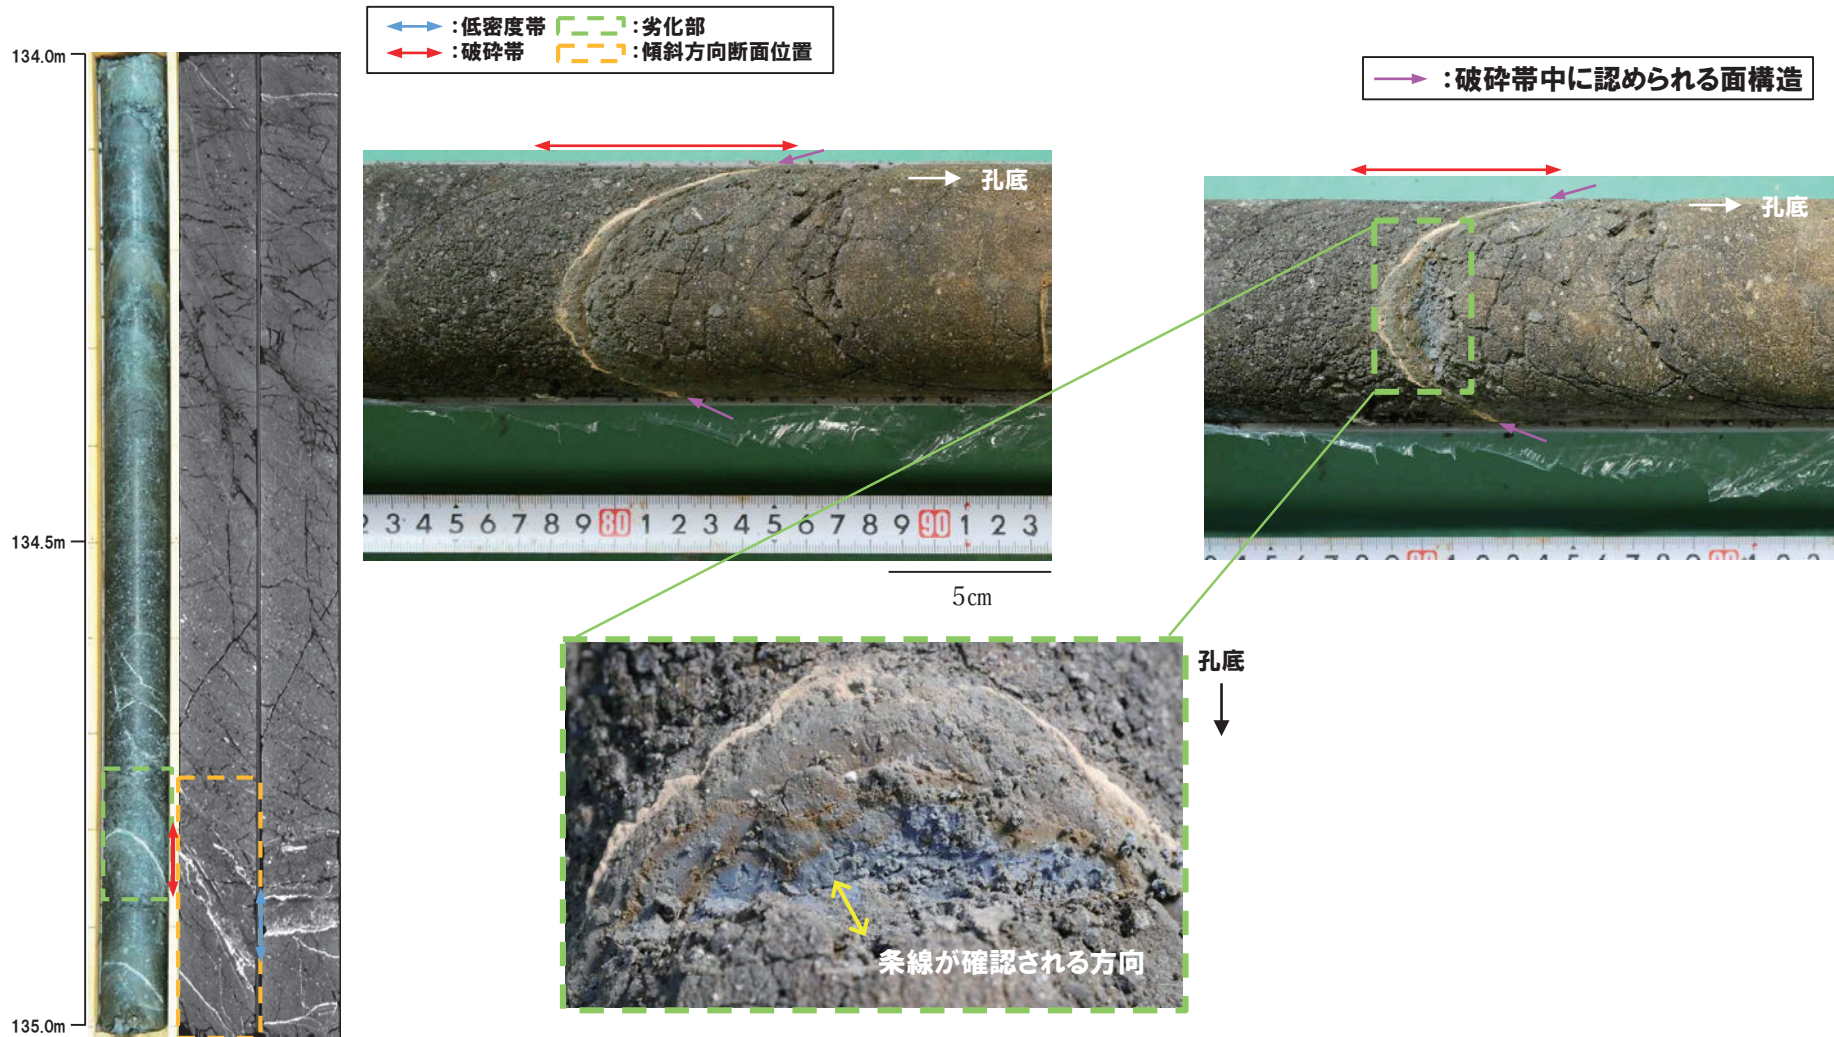
R1敷地-6ボーリング(134.81m) - 条線観察結果 -

- 破碎帯中に認められる面構造を深部側から浅部側へ観察を行った。
- 厚さ約1~5mmの軟質粘土の挟在が認められる。
- 最急勾配方向と約20° 斜交する条線が認められ、浅部から深部方向に読み直すとレイク角は70° Lとなる。

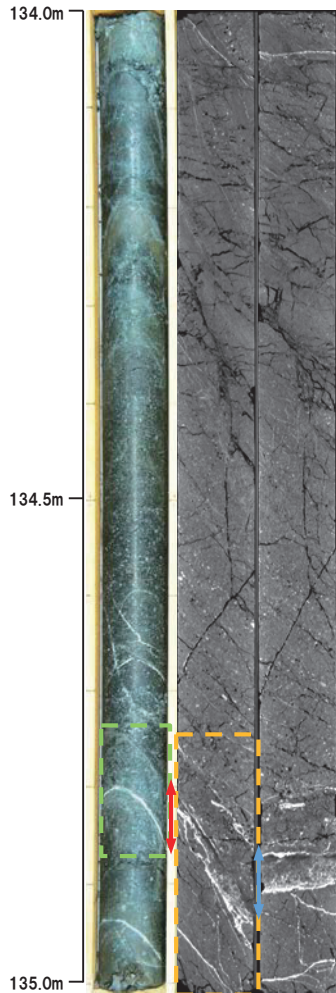
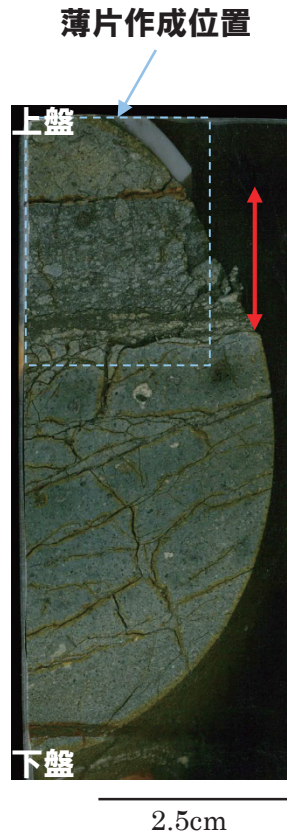
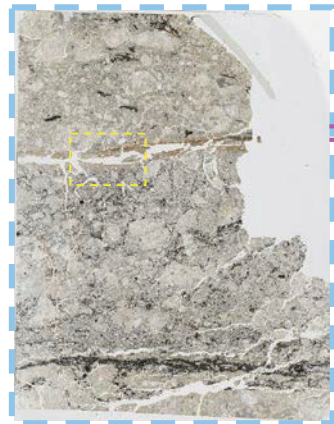
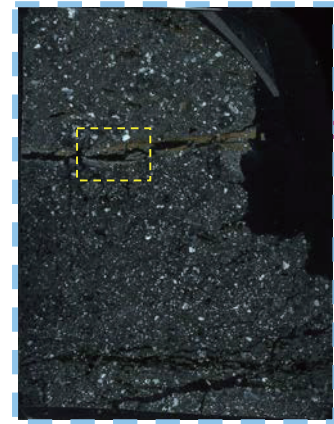
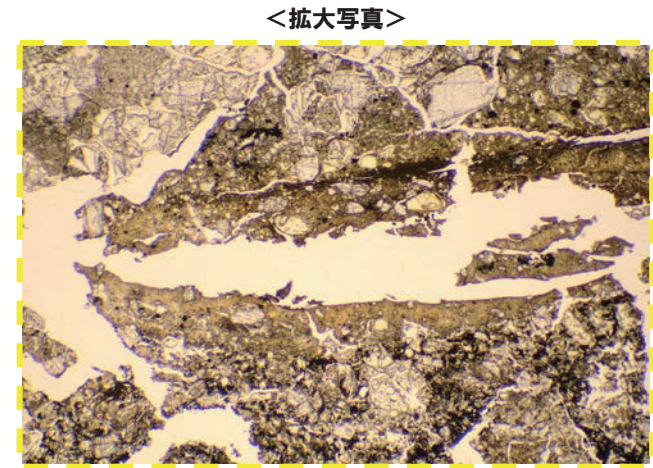
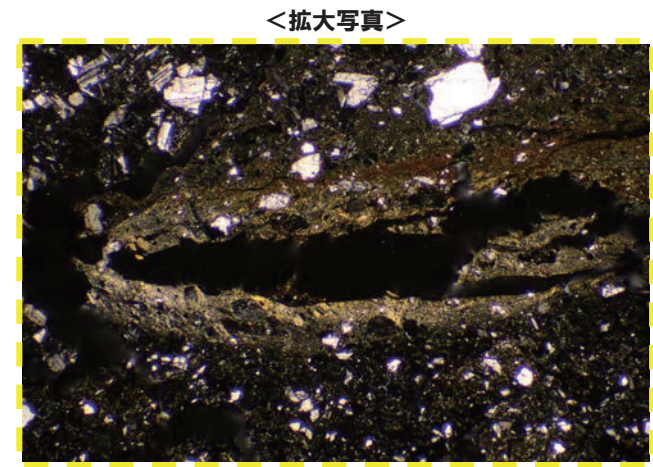
R1敷地-6ボーリング (134.81m) - 走向方向薄片観察結果 (1/2) -

- 粘土状破碎部は直線的に連続し、下盤側では細粒化が認められる。
- 変位センスを示す明瞭な複合面構造は認められない。
