F-1断層の可能性を有する劣化部

R1敷地-4ボーリング (49.45m) - 走向方向薄片観察結果 (2/2) -

R1敷地-5ボーリング-まとめ-

R1敷地-6ボーリング-まとめ-

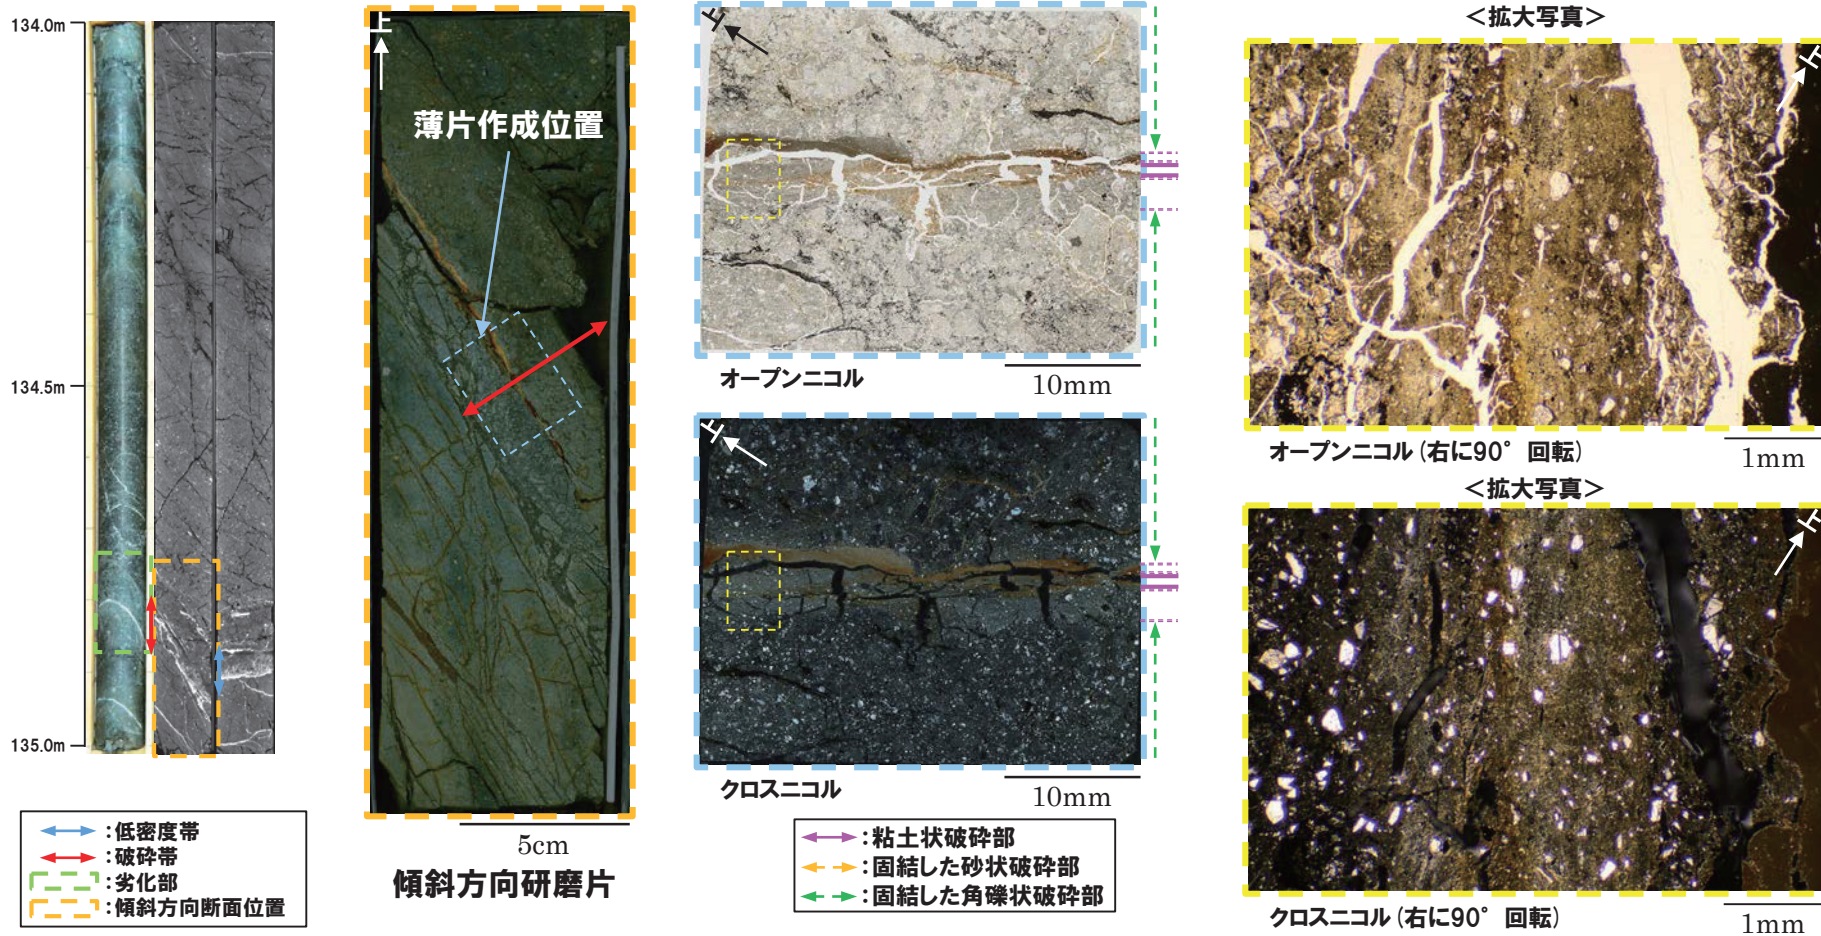
R1敷地-6ボーリング(134.81m) - 傾斜方向薄片観察結果(1/2) -

- 粘土状破碎部は直線的に連続し、下盤側では細粒化が認められる。
- 粘土状破碎部付近では、逆断層センスを示す鉱物片の配列が認められる。

○X線CT画像観察、条線観察及び薄片観察の結果、当該破碎帯はF-1断層の最新活動部であると判断される。

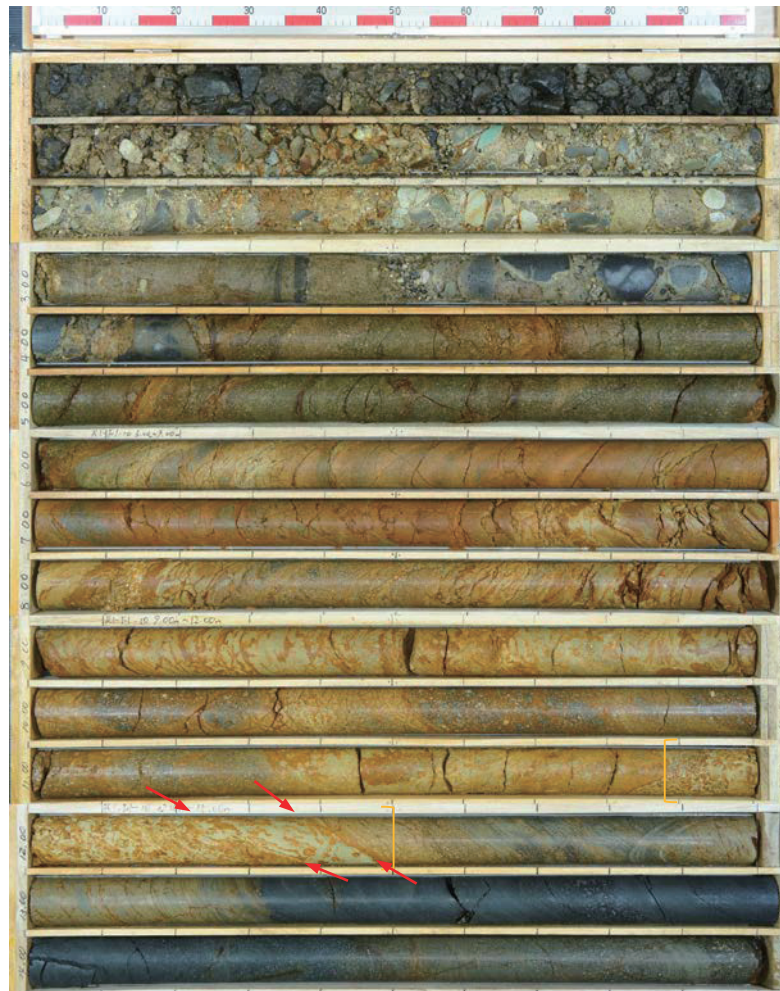
コア写真(確認-2ボーリング:深度0~15m)

- 確認-1ボーリング地点に近接(約10m)する確認-2ボーリングにおいて認められる深度12.30m及び12.43mの破碎帯については、F-1断層の最新活動部として判断している(P422~P435参照)。
- 当該破碎帯は、「砂質凝灰岩のうち、強風化を受けている範囲」(深度約11.90~12.40m)に認められる。

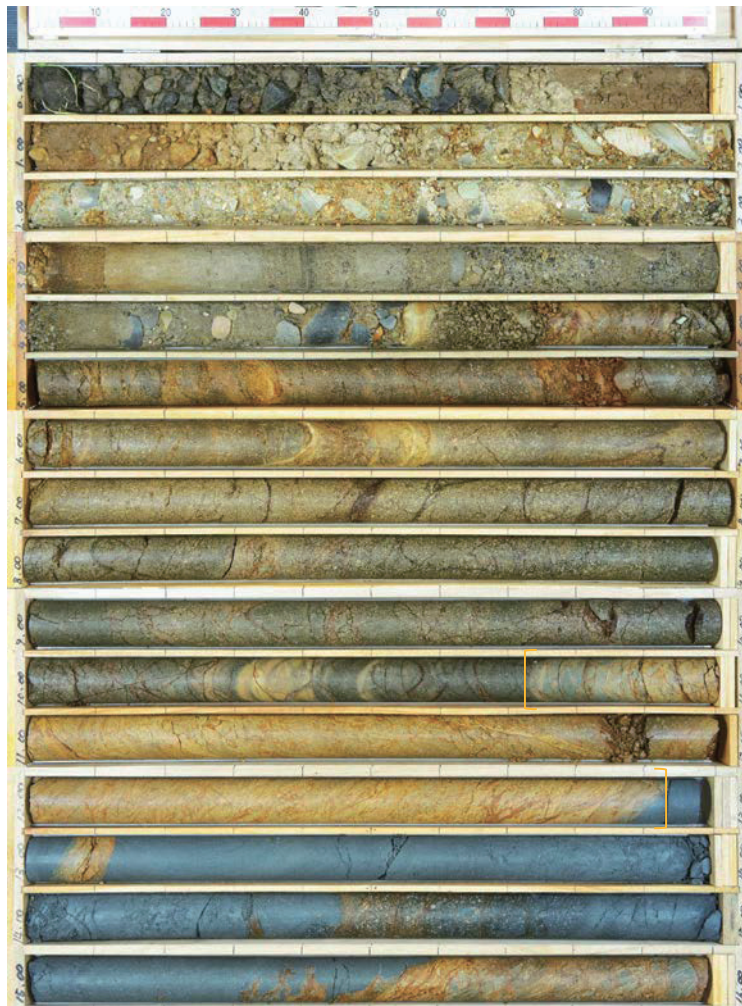
コア写真(確認-1(別孔)ボーリング:深度0~16m※)

○確認-1ボーリングにおいては、ボーリングコア観察の結果、F-1断層の推定深度(約17m)付近である深度約10.70~12.90mにおいて、「砂質凝灰岩のうち、強風化を受けている範囲」が認められ、当該範囲には、数箇所の割れ目が認められる。

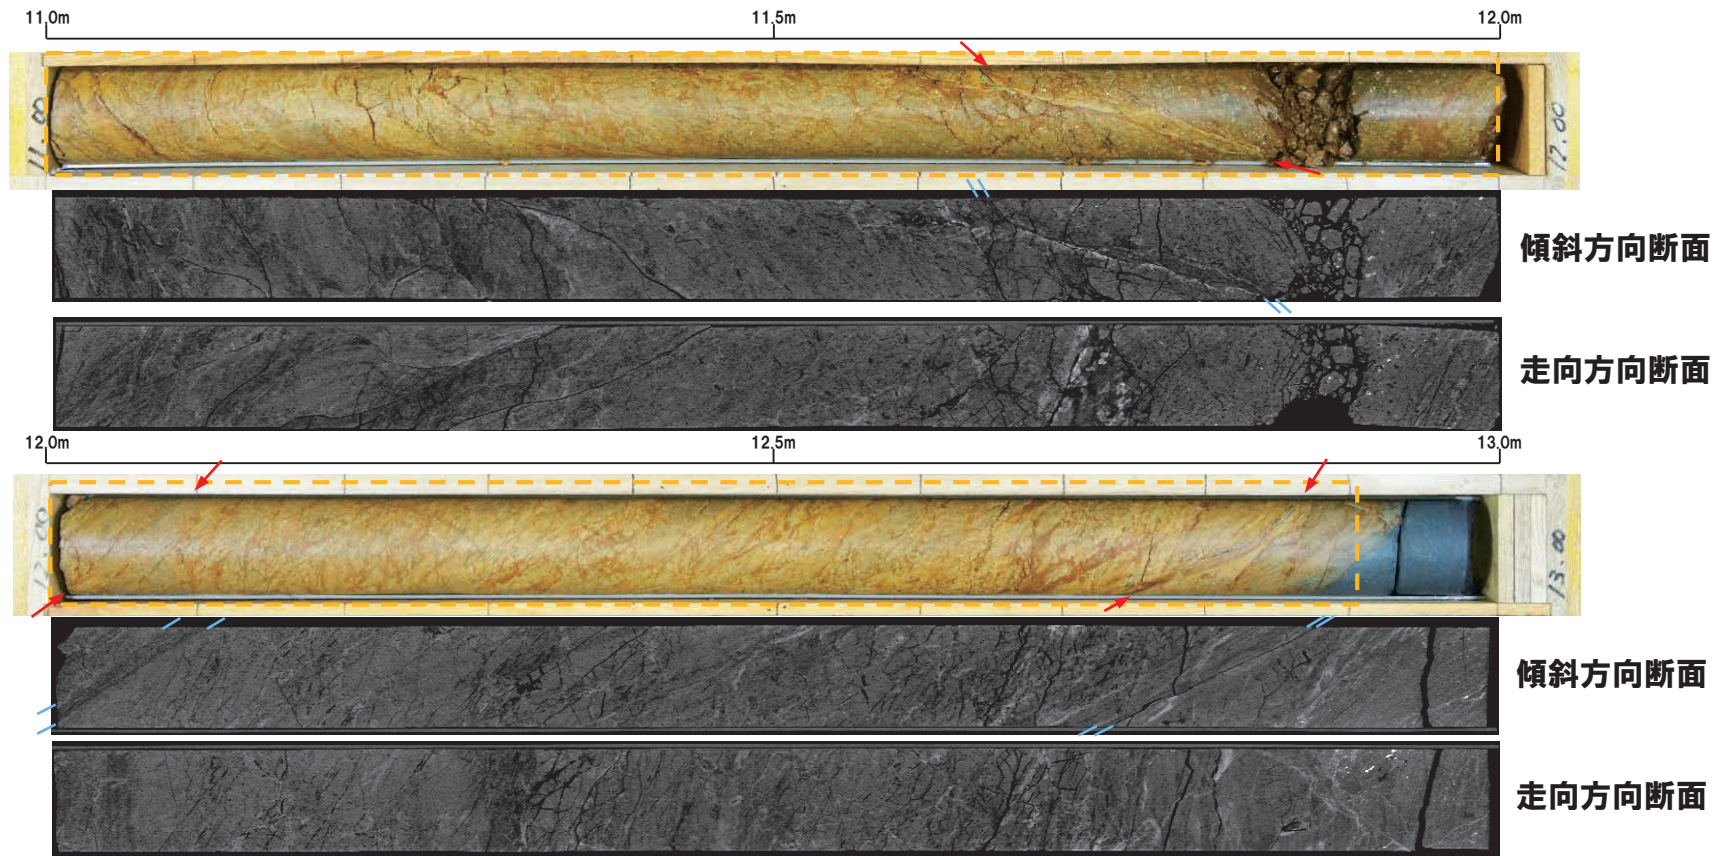
確認-1ボーリング(別孔)-F-1断層の存在が推定される範囲(4/4) -

- 確認-1ボーリングの当該範囲において認められる数箇所の割れ目は、劣化部とは認められないものの、確認-2ボーリングにおいて、F-1断層の最新活動部が「砂質凝灰岩のうち、強風化を受けている範囲」に認められることを踏まえると、当該範囲において、F-1断層の存在が推定されるため、X線CT画像観察も行った。
- X線CT画像観察の結果、当該範囲において、低密度帯が数箇所認められる。

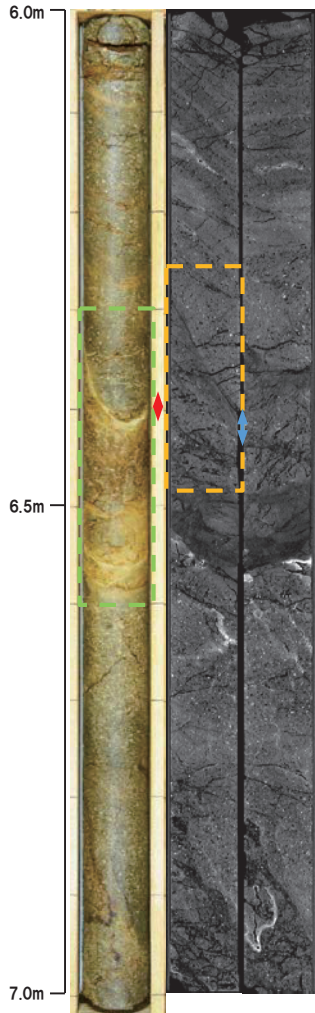
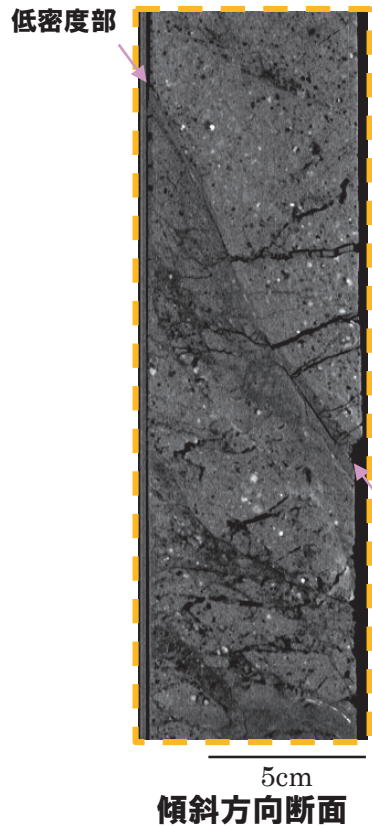
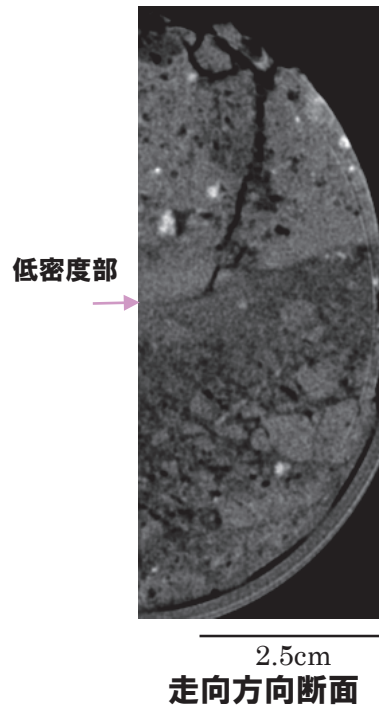
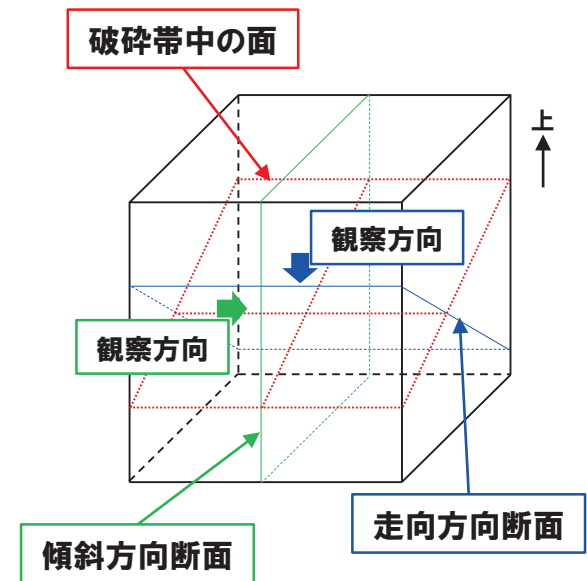
確認-1ボーリング(別孔)(6.41m)-X線CT画像観察結果-

○X線CT画像観察の結果, やや不明瞭なもの, 連続する直線的な低密度部が認められる。

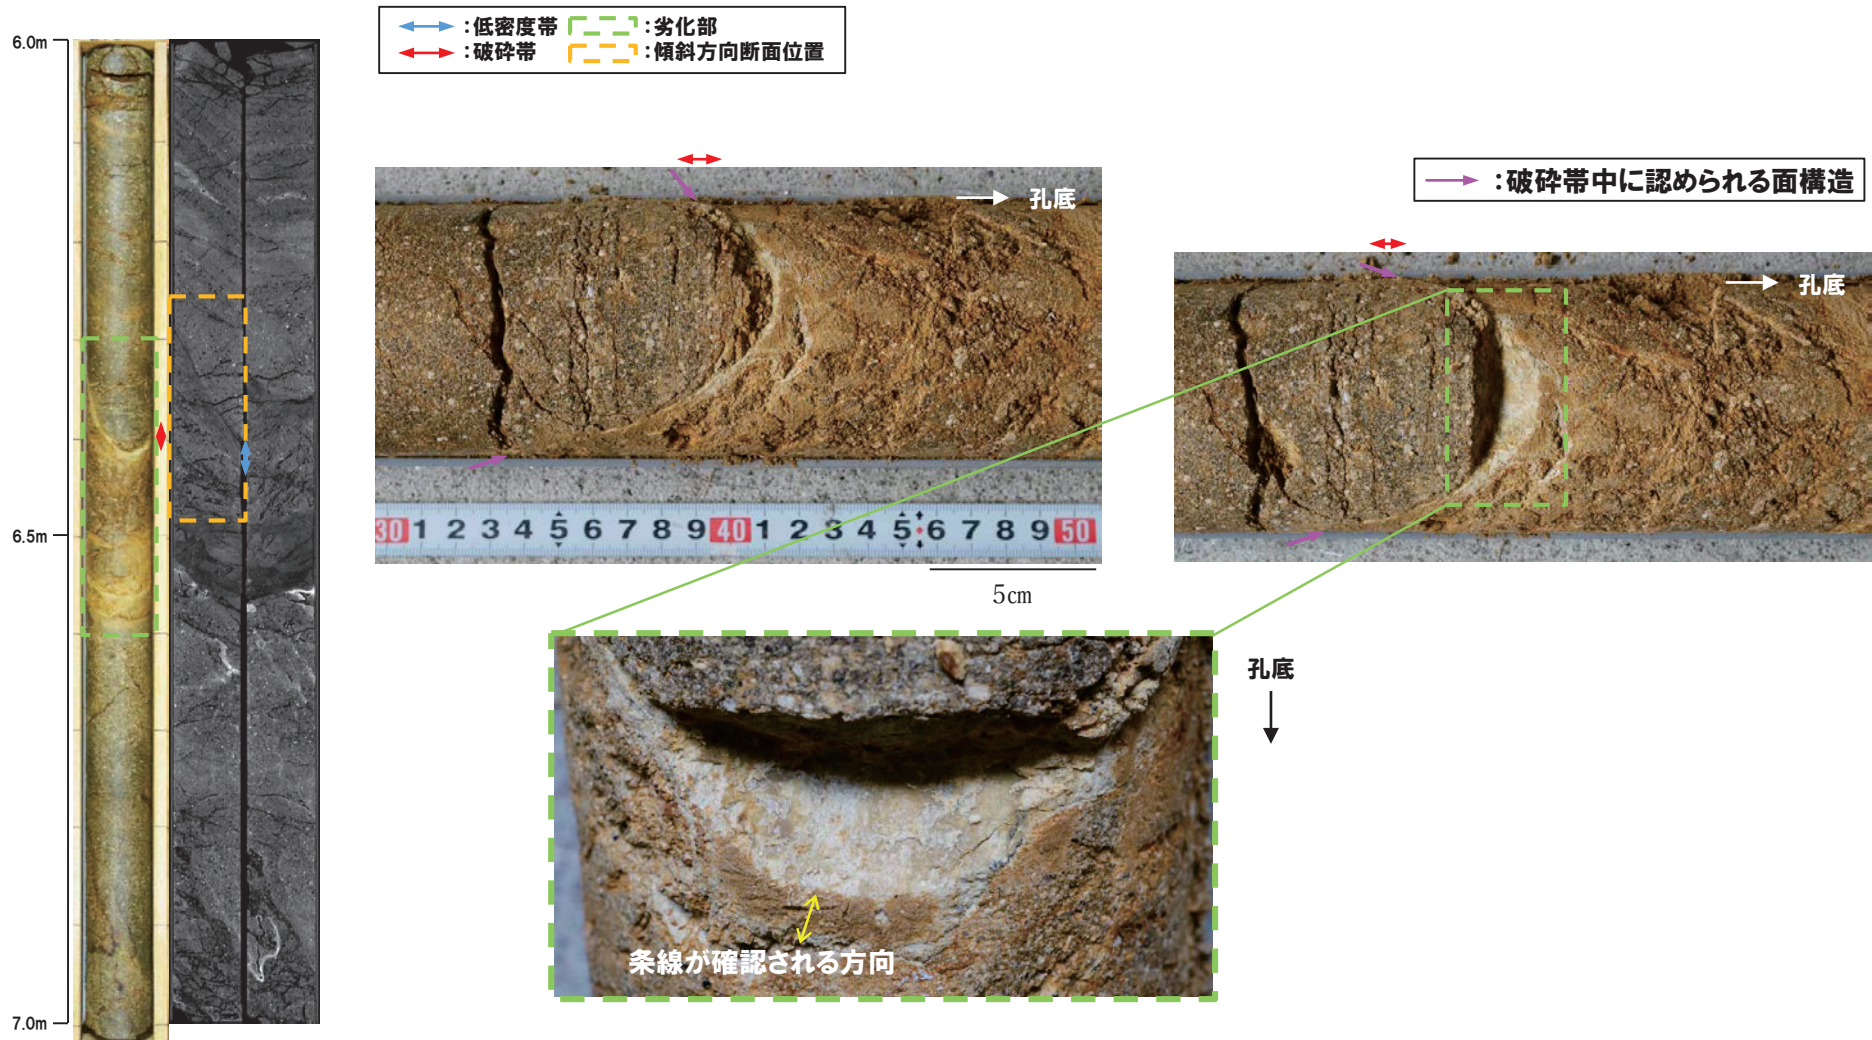
確認-1ボーリング(別孔)(6.41m)-条線観察結果-

- 破碎帯中に認められる面構造を浅部側から深部側へ観察を行った。
- 厚さ約2~3mmの軟質粘土の挟在が認められる。
- 最急勾配方向と約10° 斜交する条線が認められ、浅部から深部方向に読み直すとレイク角は80° Lとなる。

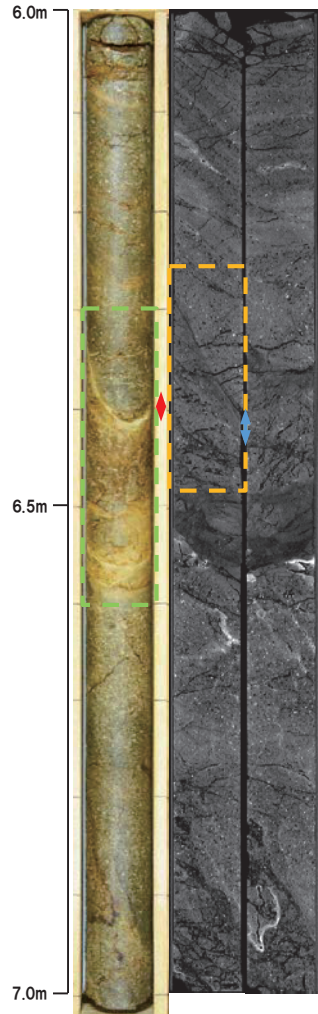
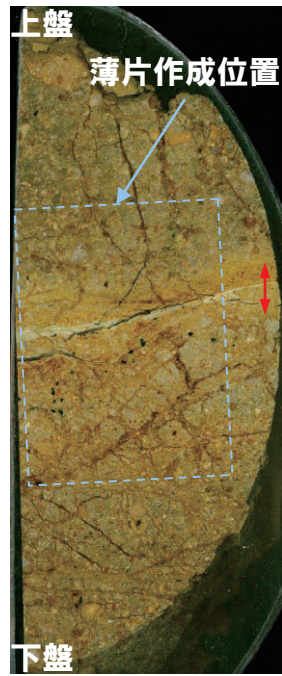
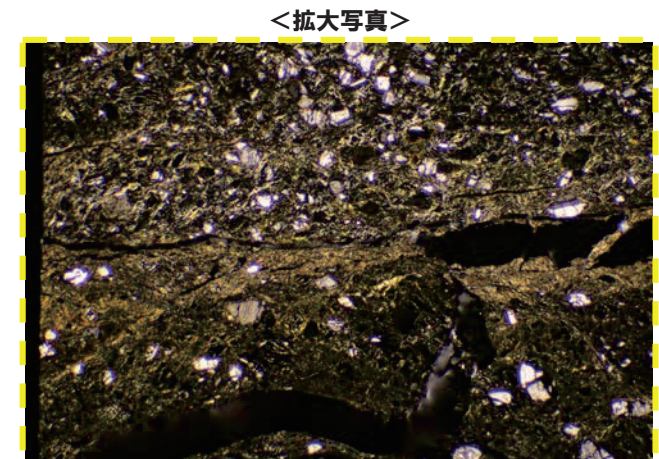
確認-1ボーリング(別孔)(6.41m)-走向方向薄片観察結果(1/2)-

- 粘土状破碎部はやや不明瞭なものの、直線的に分布する。
- 変位センスを示す明瞭な複合面構造は認められない。

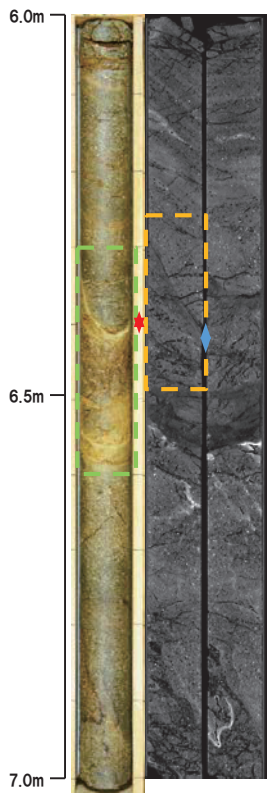
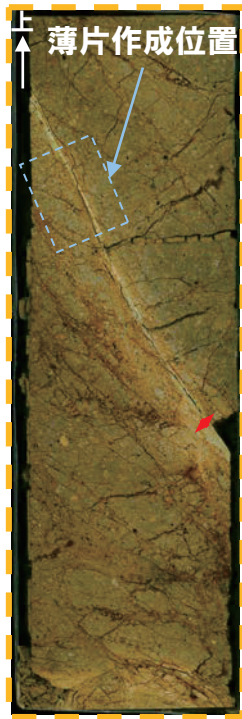
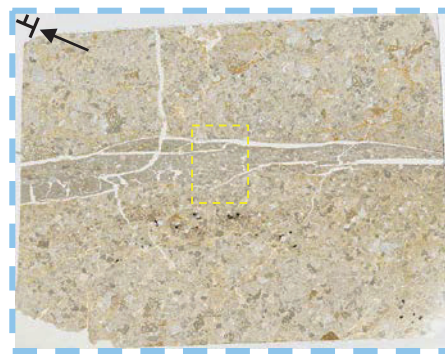
確認-1ボーリング(別孔)(6.41m)-傾斜方向薄片観察結果(1/2)-

- 粘土状破碎部は直線的に連続し、周辺では細粒化が認められる。
- 変位センスを示す明瞭な複合面構造は認められない。

○X線CT画像観察, 条線観察及び薄片観察の結果, 当該破碎帯はF-1断層の最新活動部ではないと判断される。

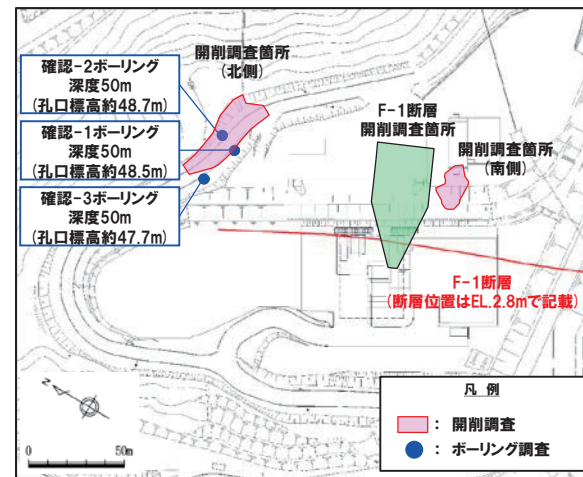
確認-2ボーリング (12.30m) -X線CT画像観察結果-

○X線CT画像観察の結果、やや不明瞭なもの、連続する直線的な低密度部が認められる。

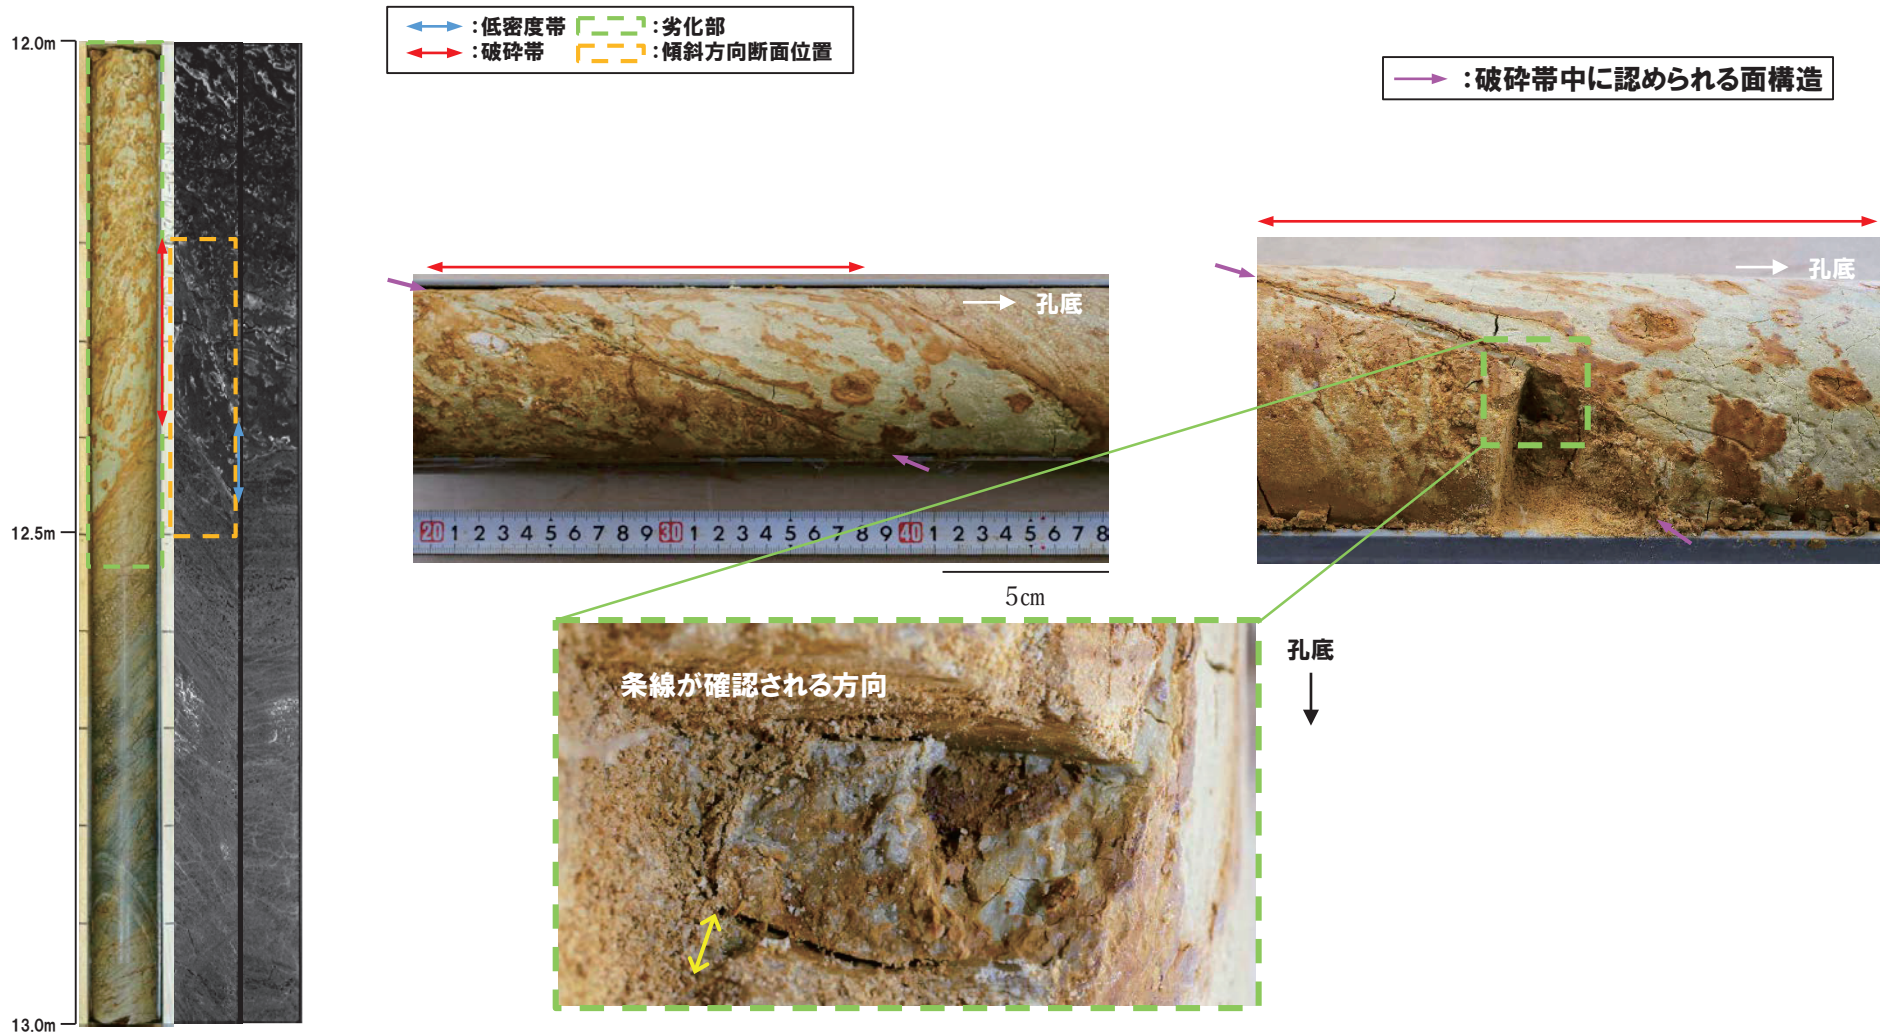
確認-2ボーリング(12.30m) -条線観察結果-

- 破碎帯中に認められる面構造を浅部側から深部側へ観察を行った。
- 厚さ約2~3mmの軟質粘土の挟在が認められる。
- 最急勾配方向と約20° 斜交する条線が認められ、浅部から深部方向に読み直すとレイク角は70° Lとなる。

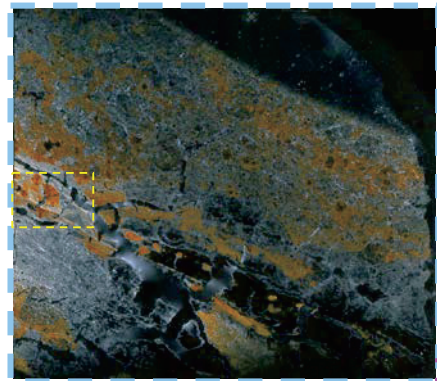
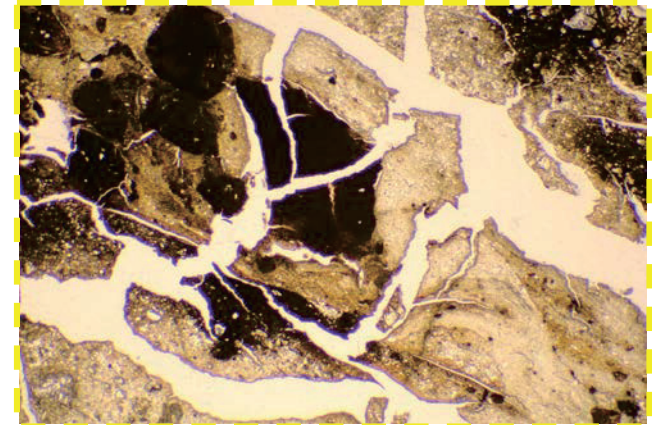
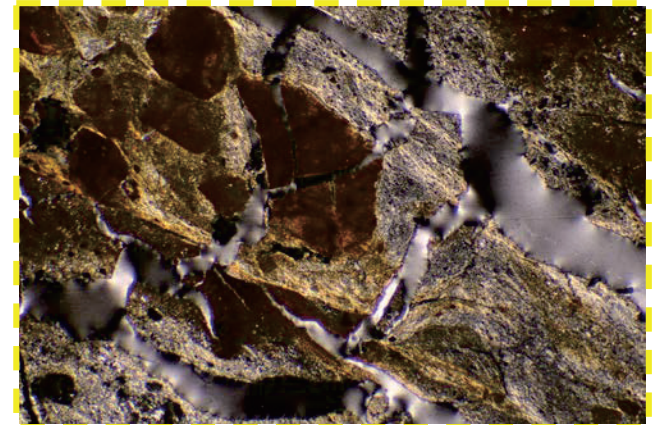
確認-2ボーリング(12.30m)-走向方向薄片観察結果(1/2)-

- 強く変質の影響を受けている。
- 変位センスを示す明瞭な複合面構造は認められない。
