## F-1断層の可能性を有する劣化部

確認-2ボーリング (12.30m) - 走向方向薄片観察結果 (2/2) -

### 確認-3ボーリング-まとめ-

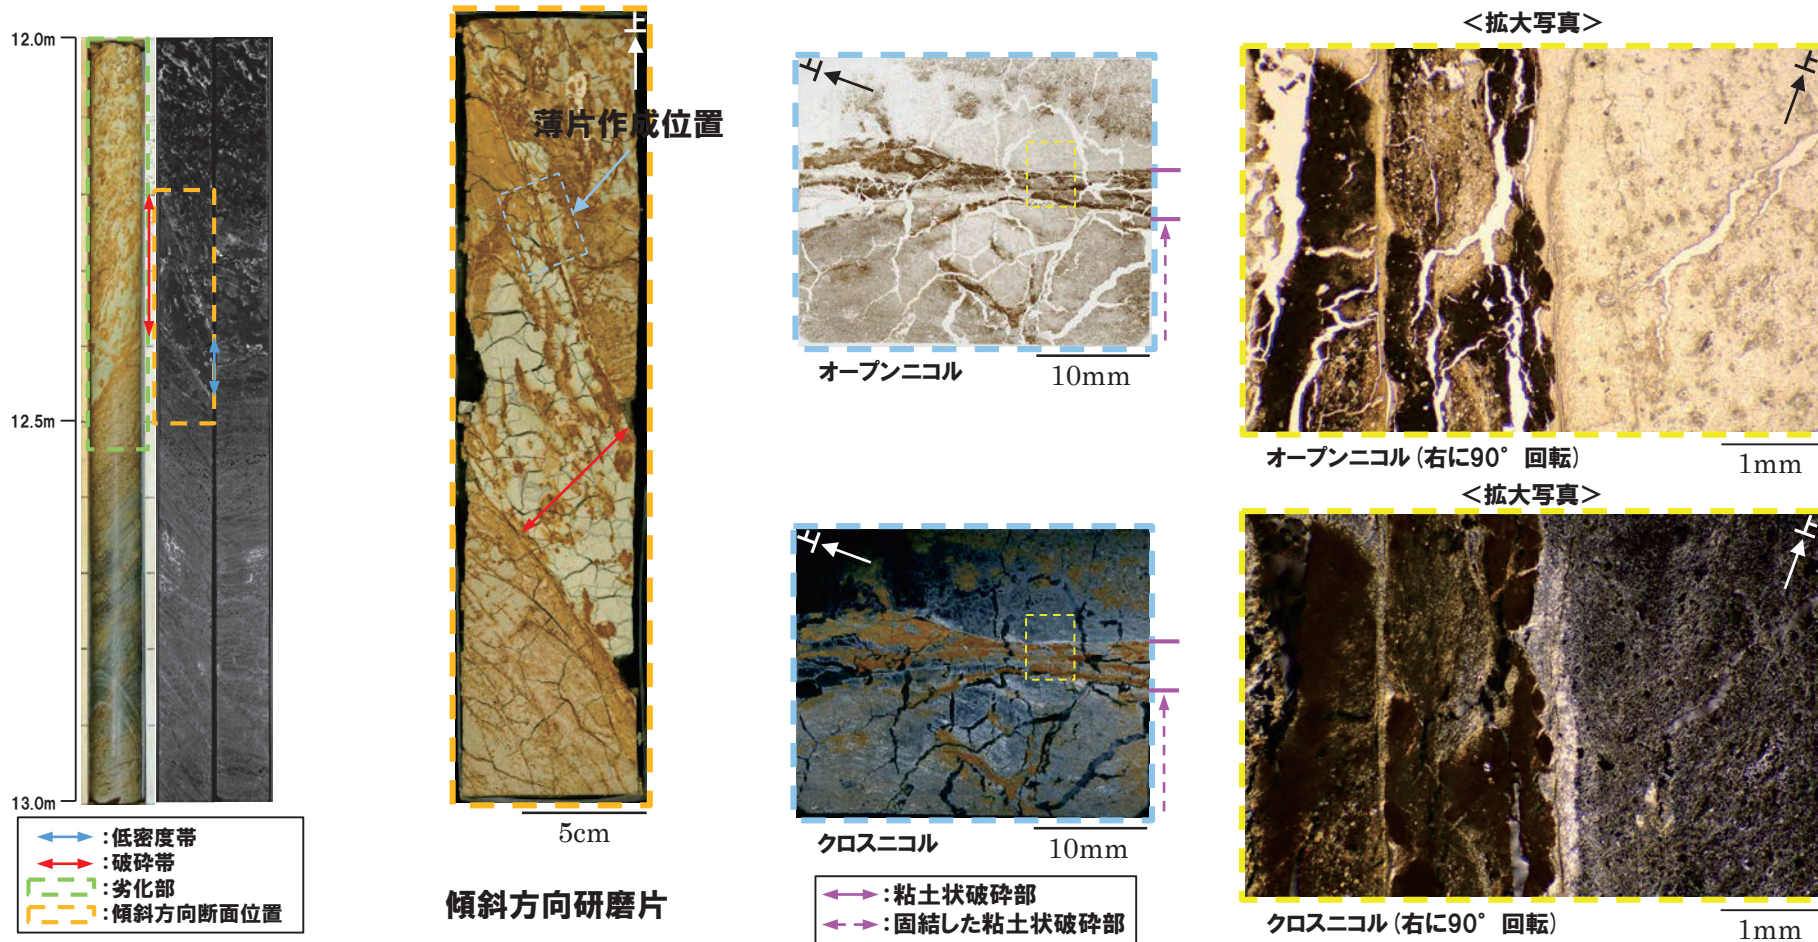
確認-2ボーリング(12.30m)-傾斜方向薄片観察結果(1/2)-

- 粘土状破碎部は直線的に連続する。
- 粘土状破碎部周辺では、逆断層センスを示す $R_1$ 面が認められる。

○X線CT画像観察, 条線観察及び薄片観察の結果, 当該破碎帯はF-1断層の最新活動部であると判断される。

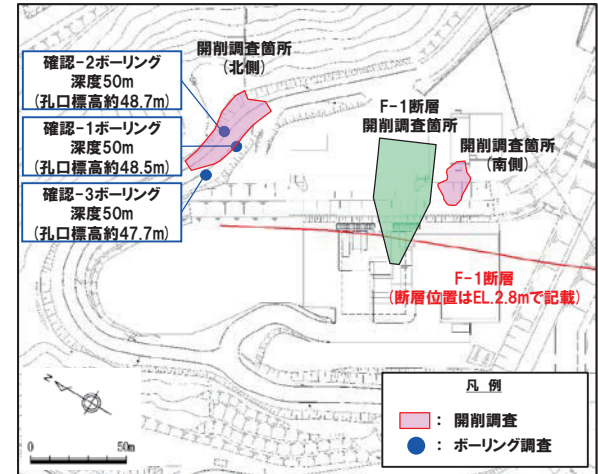
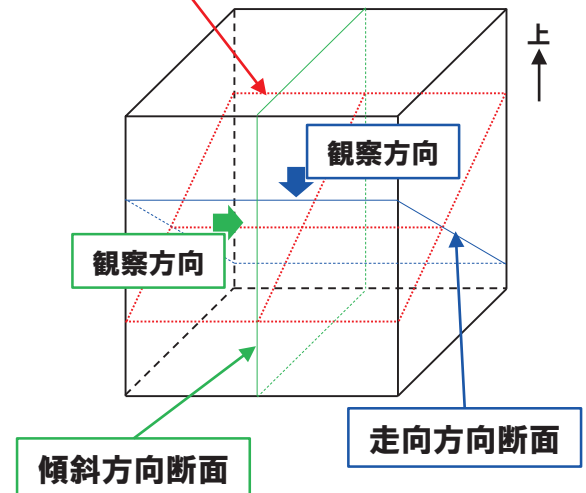
確認-2ボーリング (12.43m) -X線CT画像観察結果-

○X線CT画像観察の結果, やや不明瞭なもの, 連続する直線的な低密度部が認められる。

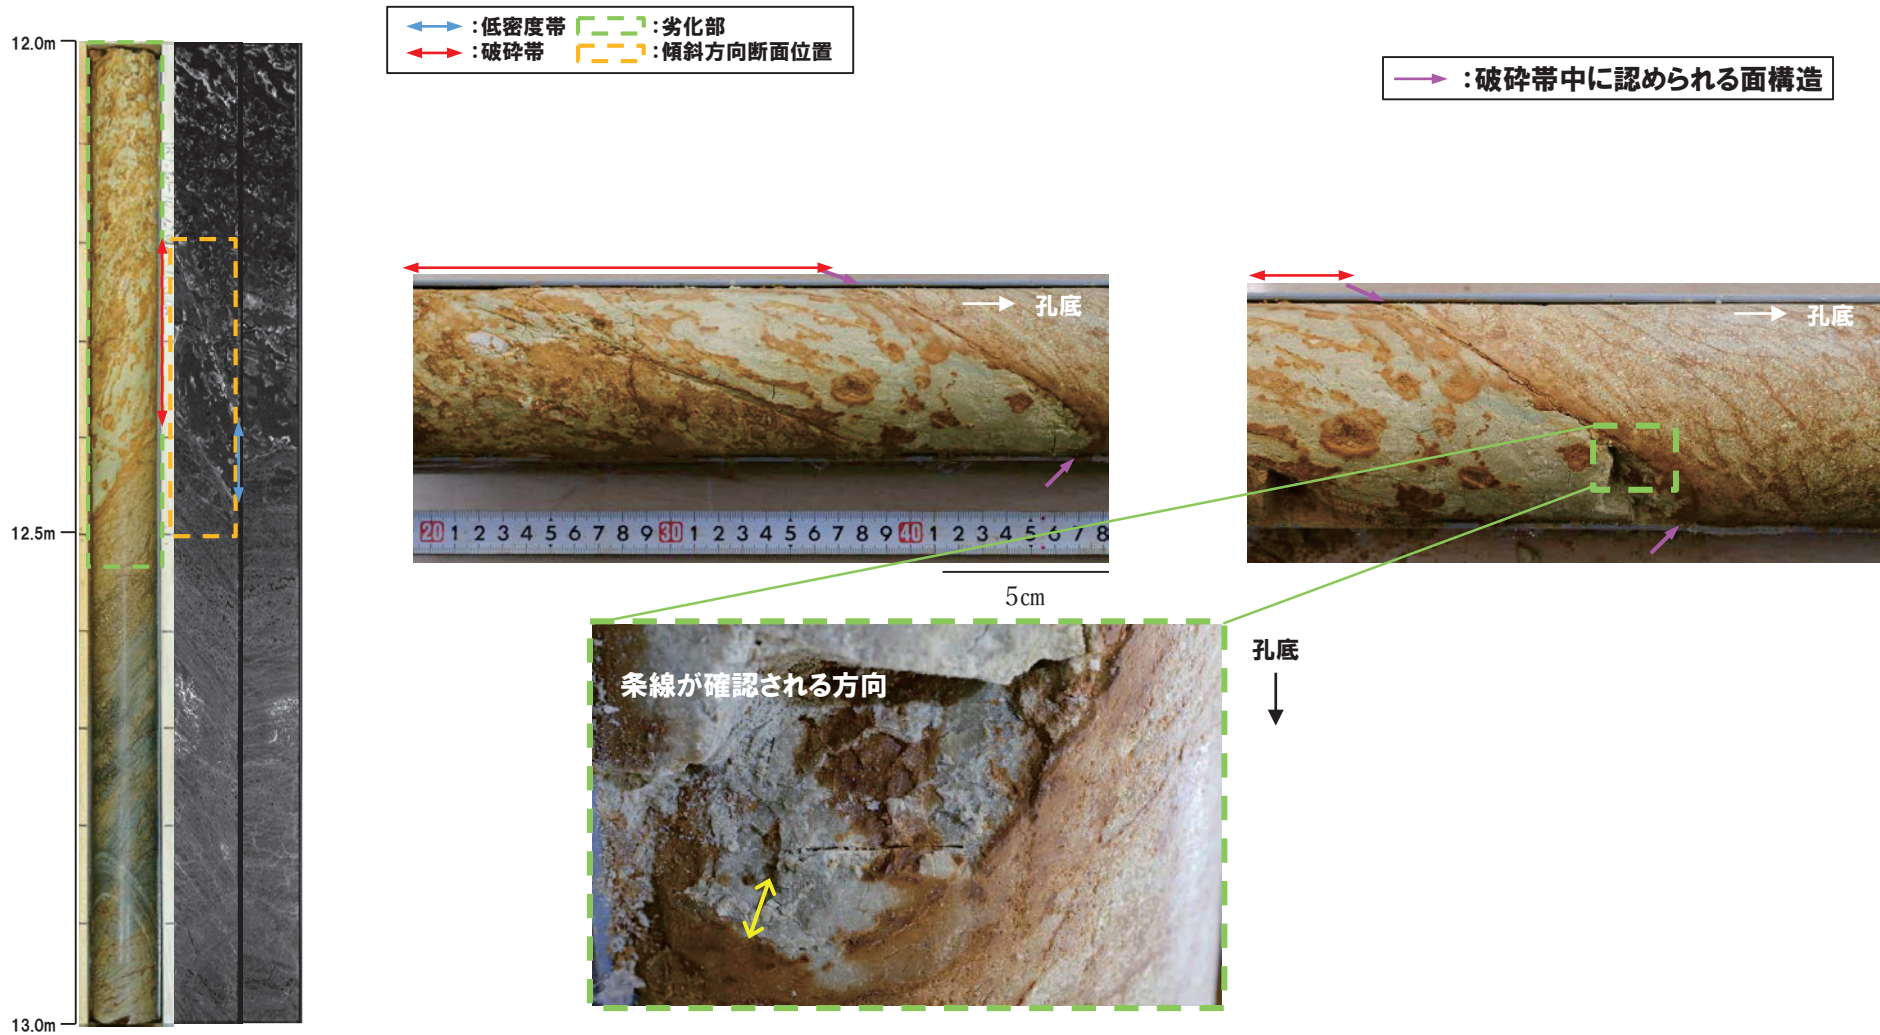
## 確認-2ボーリング(12.43m) -条線観察結果-

- 破碎帯中に認められる面構造を浅部側から深部側へ観察を行った。
- 厚さ約1~3mmの軟質粘土の挟在が認められる。
- 最急勾配方向と約20° 斜交する条線が認められ、浅部から深部方向に読み直すとレイク角は70° Lとなる。

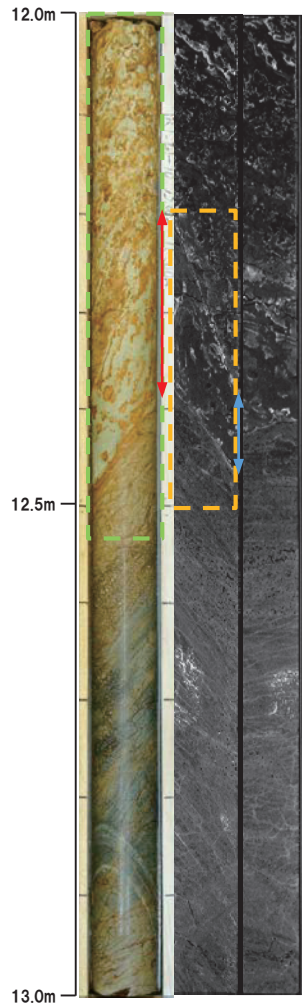
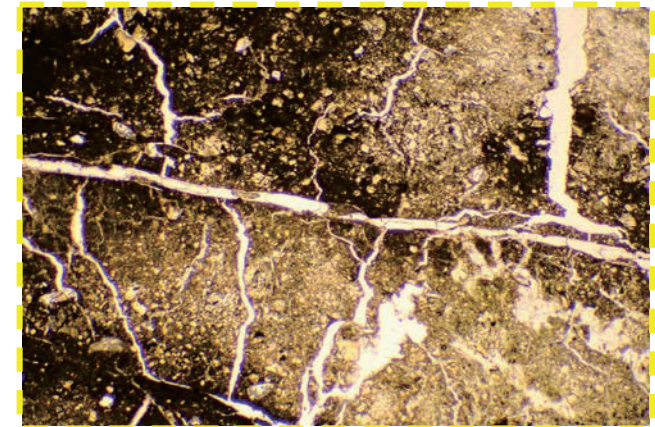
確認-2ボーリング (12.43m) - 走向方向薄片観察結果 (1/2) -

- 粘土状破碎部は連続するが、直線性に乏しい。
- 変位センスを示す明瞭な複合面構造は認められない。

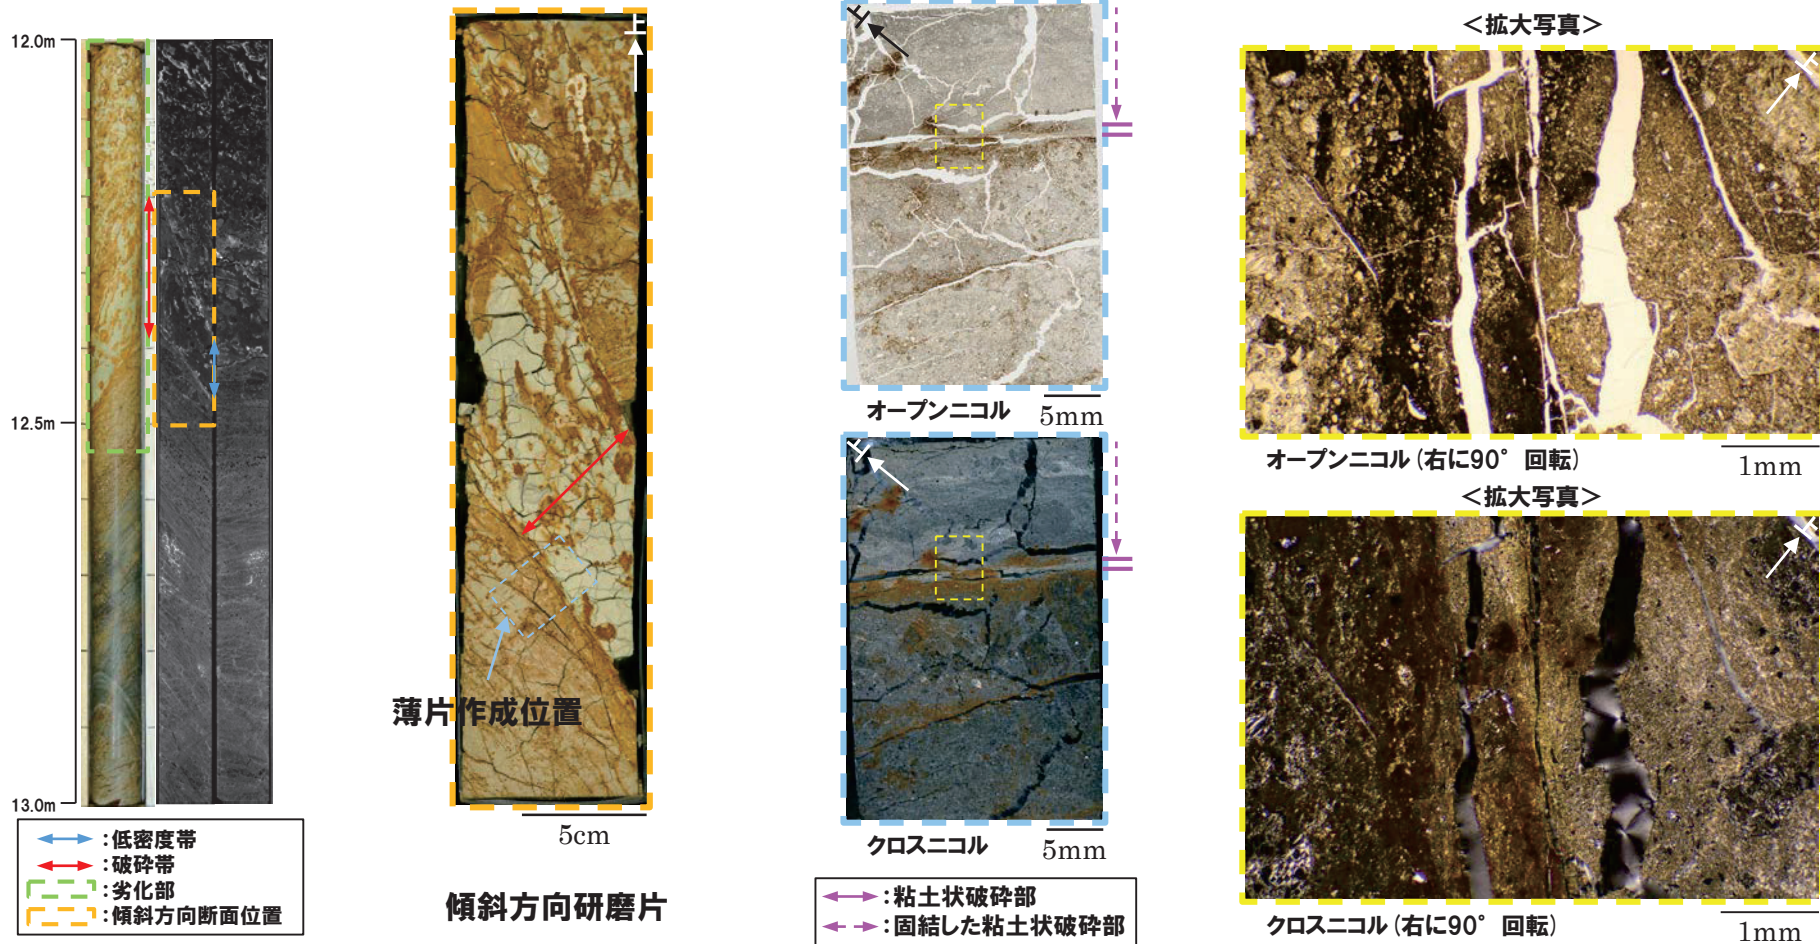
確認-2ボーリング (12.43m) - 傾斜方向薄片観察結果 (1/2) -

- 粘土状破碎部はやや不明瞭なものの、直線的に分布する。
- 粘土状破碎部周辺では、逆断層センスを示すR<sub>1</sub>面が認められる。

○X線CT画像観察, 条線観察及び薄片観察の結果, 当該破碎帯はF-1断層の最新活動部であると判断される。

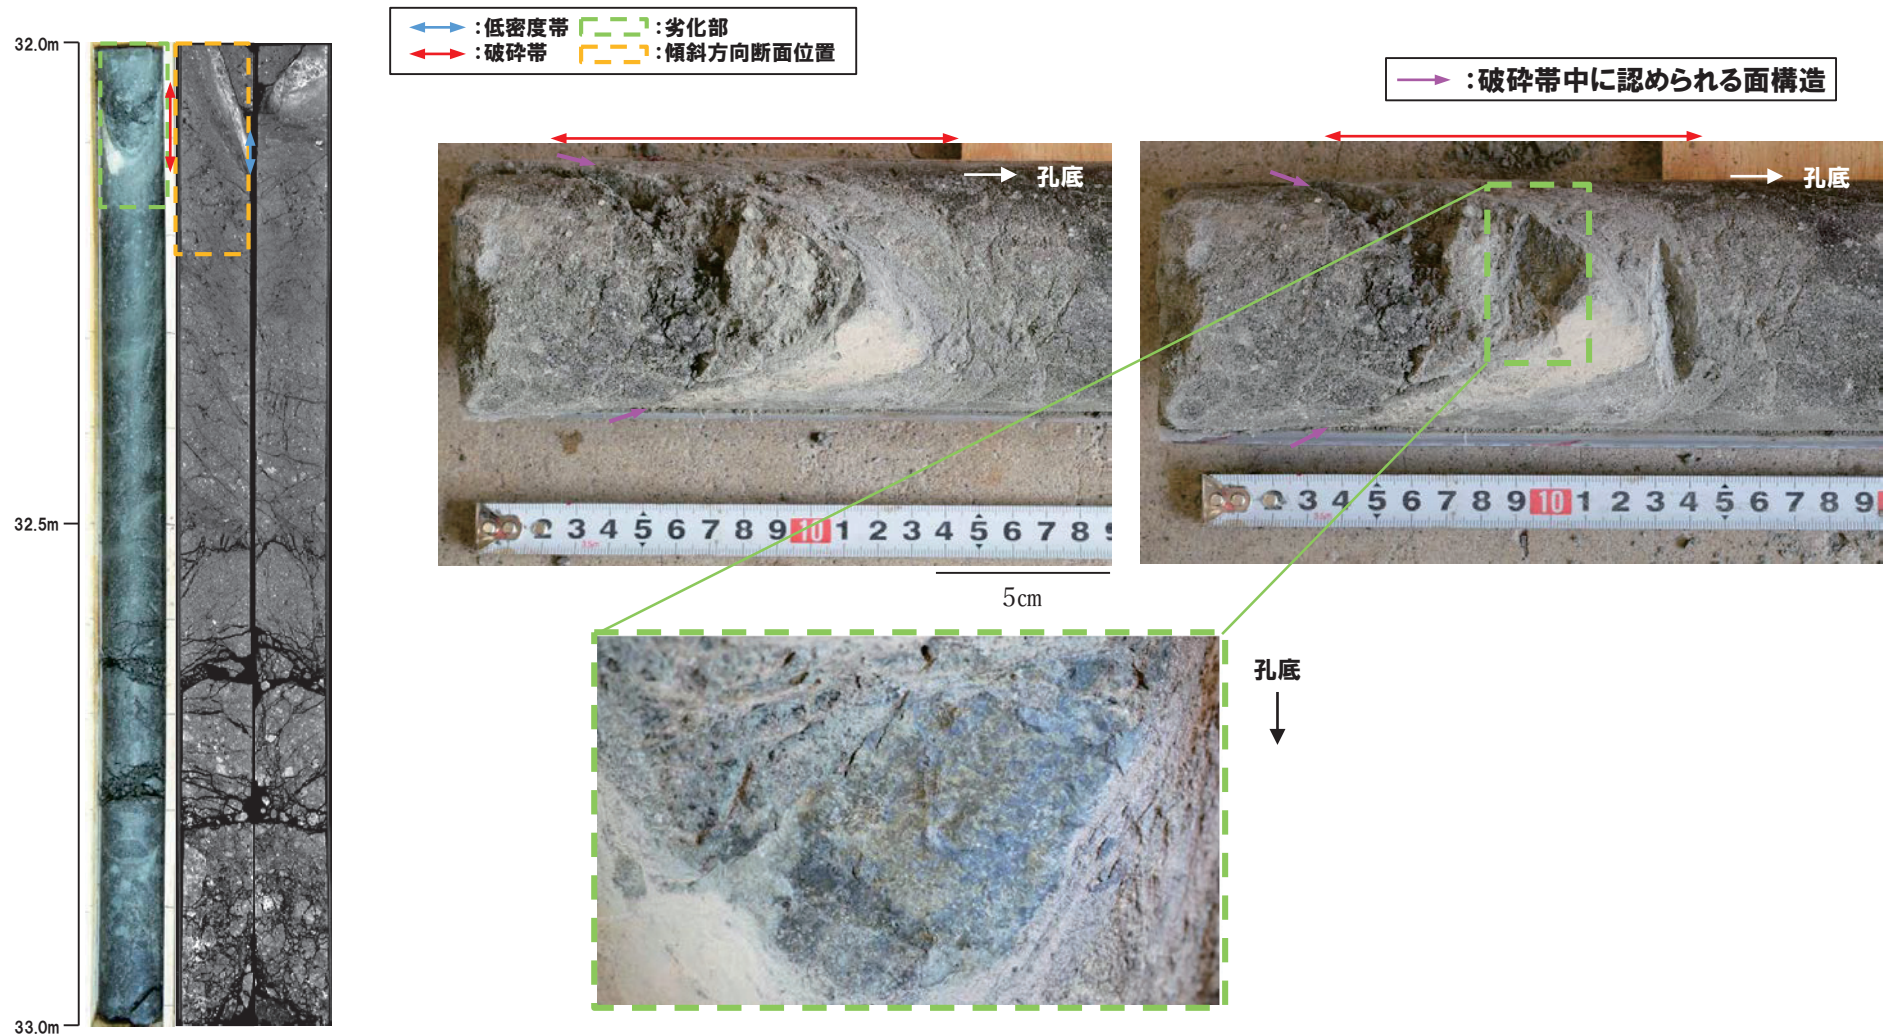
## 確認-3ボーリング(32.10m)-条線観察結果-

- 破碎帯中に認められる面構造を浅部側から深部側へ観察を行った。
- 厚さ約1~5mmの軟質粘土の挟在が認められる。
- 当該面では平滑に剥離はするものの、条線及び鏡肌は認められない。

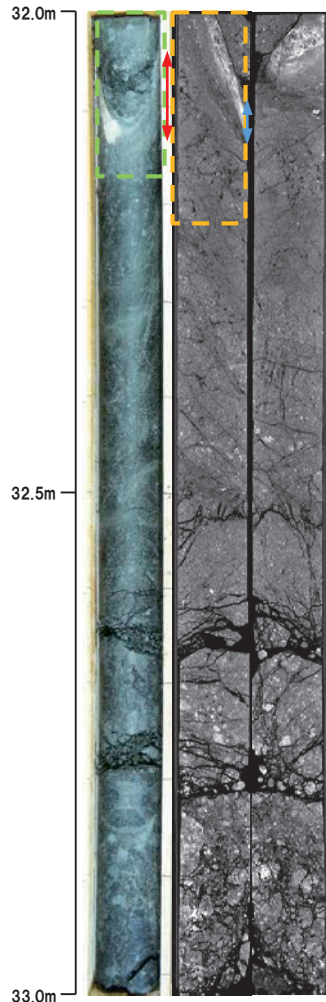
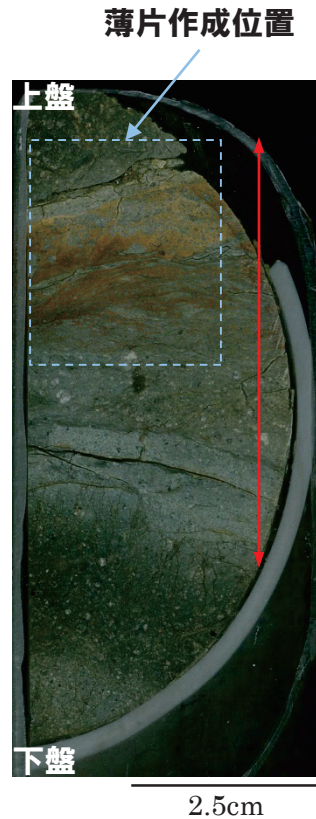
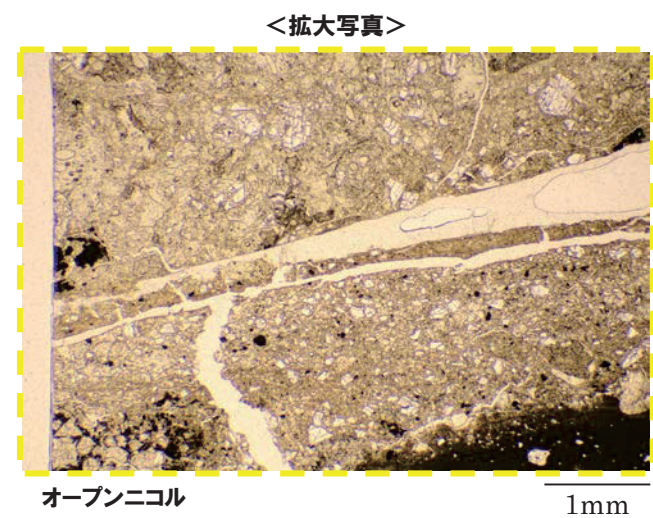
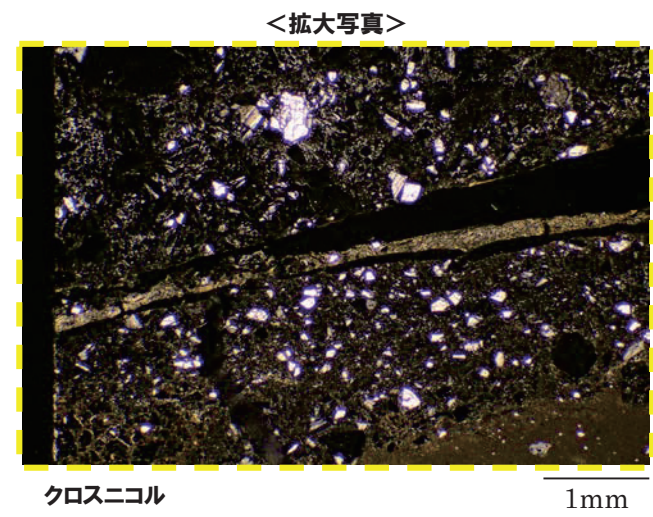
確認-3ボーリング (32.10m) - 走向方向薄片観察結果 (1/2) -

- 粘土状破碎部は直線的に連続し、周辺では細粒化が認められる。
- 変位センスを示す明瞭な複合面構造は認められない。

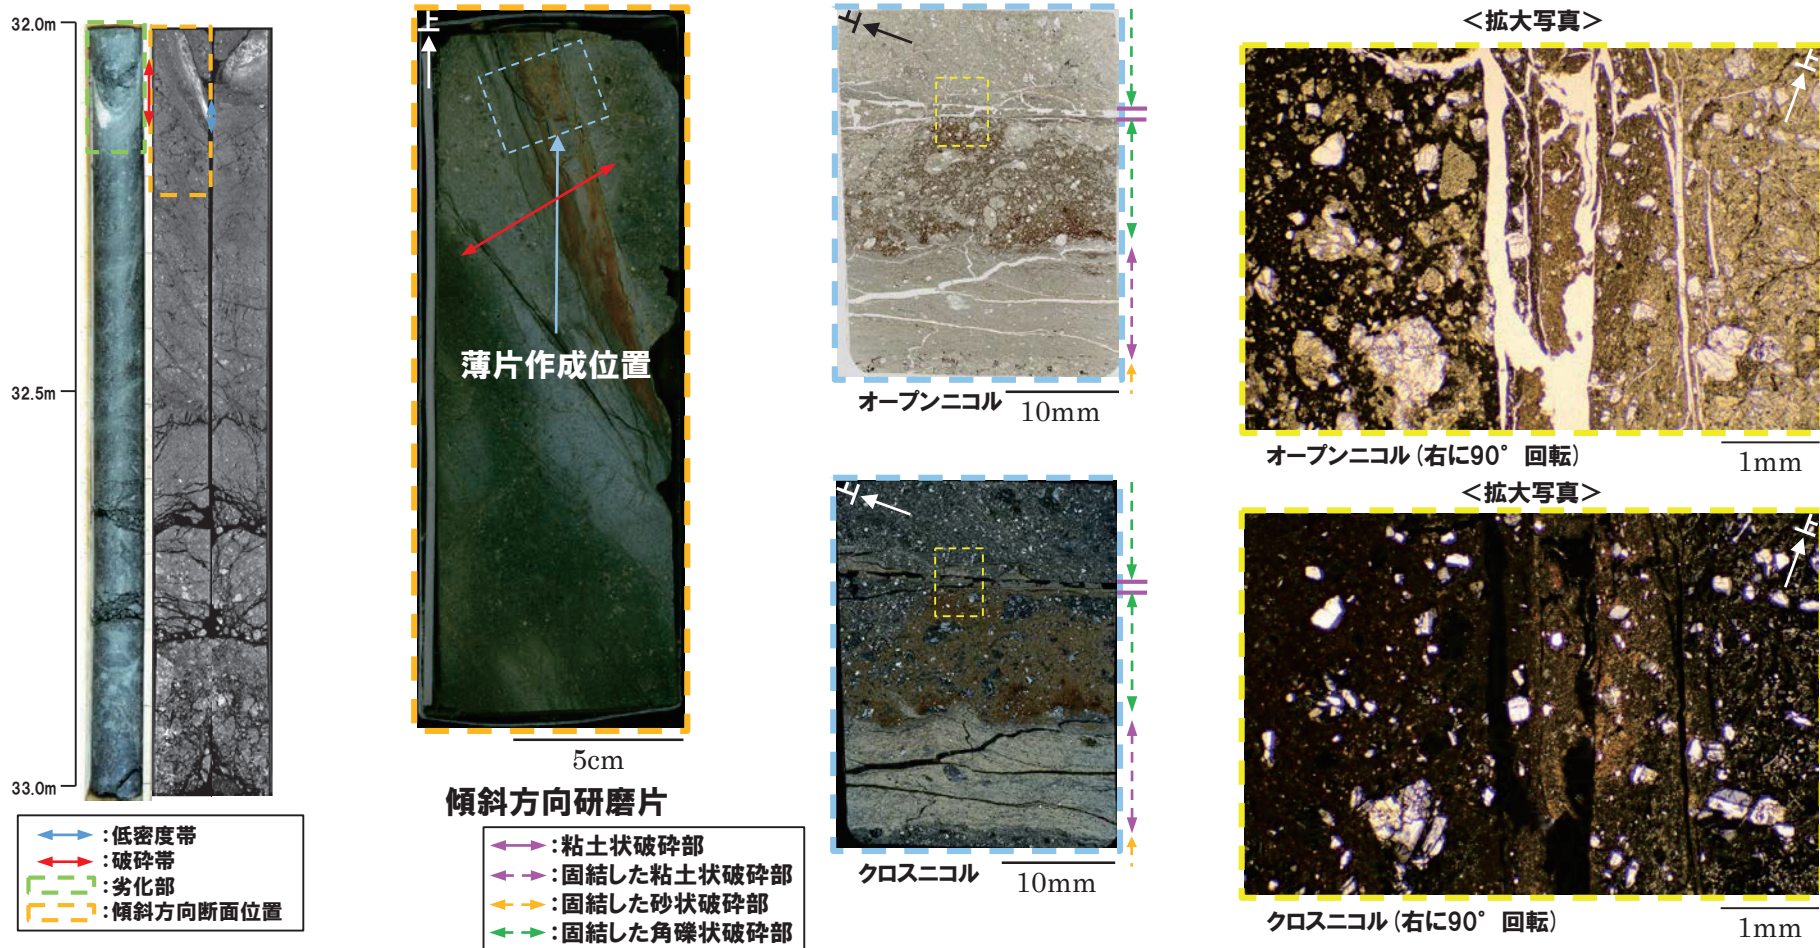
確認-3ボーリング (32.10m) - 傾斜方向薄片観察結果 (1/2) -

- 粘土状破碎部は直線的に連続し、周辺では細粒化が認められる。
- 粘土状破碎部周辺及びその上盤側では、逆断層センスを示すP面や鉱物片の配列が認められる。

○X線CT画像観察, 条線観察及び薄片観察の結果, 当該破碎帯はF-1断層の最新活動部であると判断される。

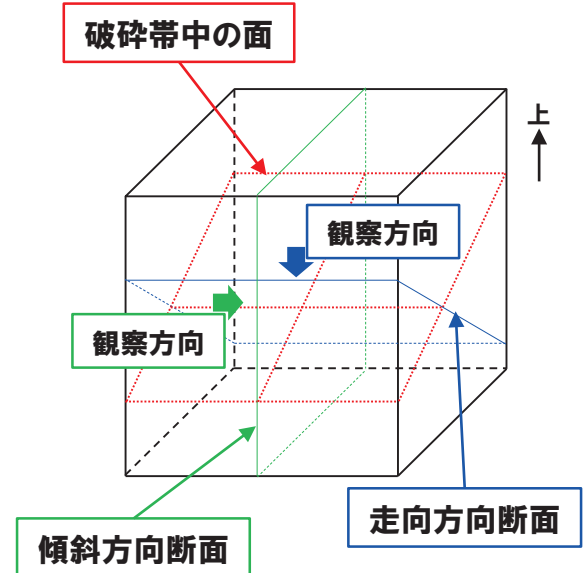
## 確認-3ボーリング (32.13m) -X線CT画像観察結果-

○X線CT画像観察の結果, やや不明瞭なもの, 連続する直線的な低密度部が認められる。

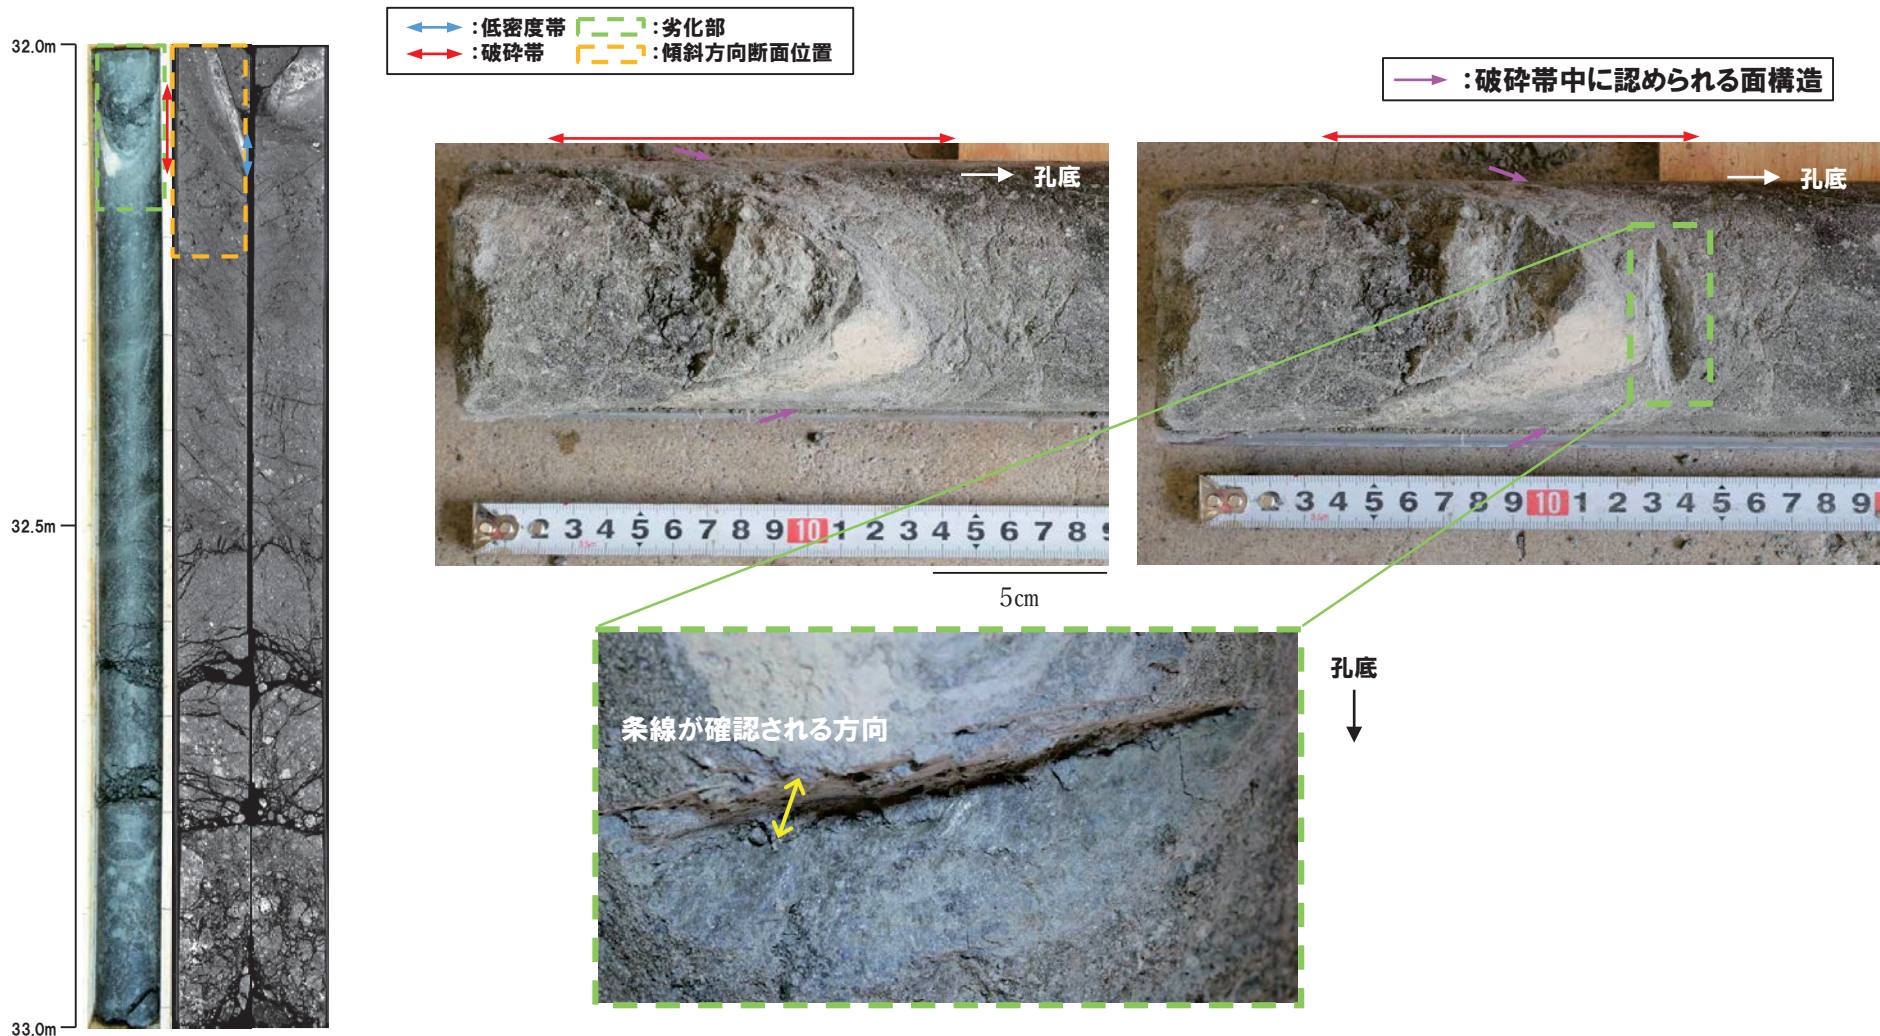
## 確認-3ボーリング(32.13m) -条線観察結果-

- 破碎帯中に認められる面構造を浅部側から深部側へ観察を行った。
- 厚さ約1~5mmの軟質粘土の挟在が認められる。
- 最急勾配方向と約25° 斜交する条線が認められ、浅部から深部方向に読み直すとレイク角は65° Lとなる。

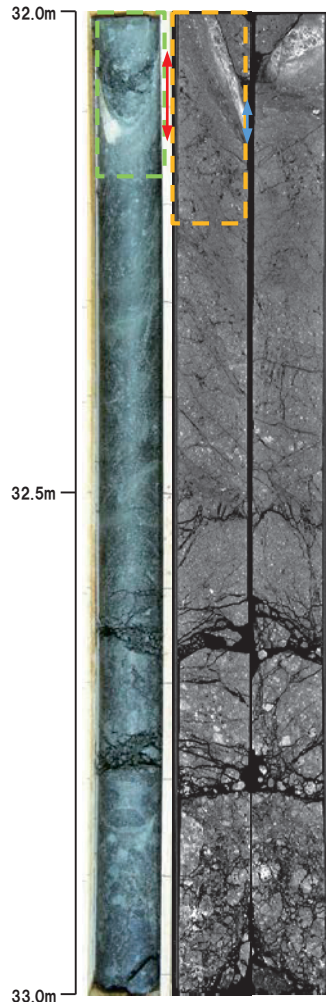
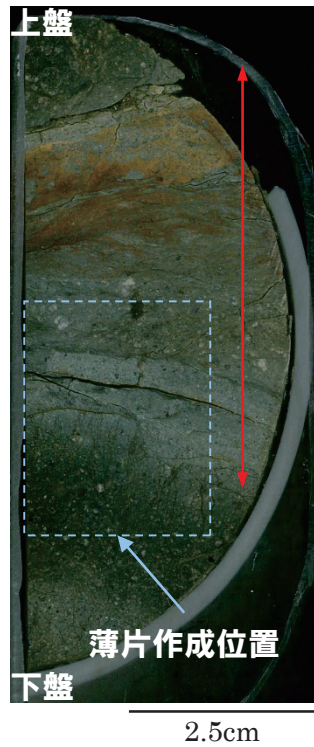
確認-3ボーリング (32.13m) - 走向方向薄片観察結果 (1/2) -

- 粘土状破碎部はやや湾曲するものの、連続が認められる。
- 変位センスを示す明瞭な複合面構造は認められない。

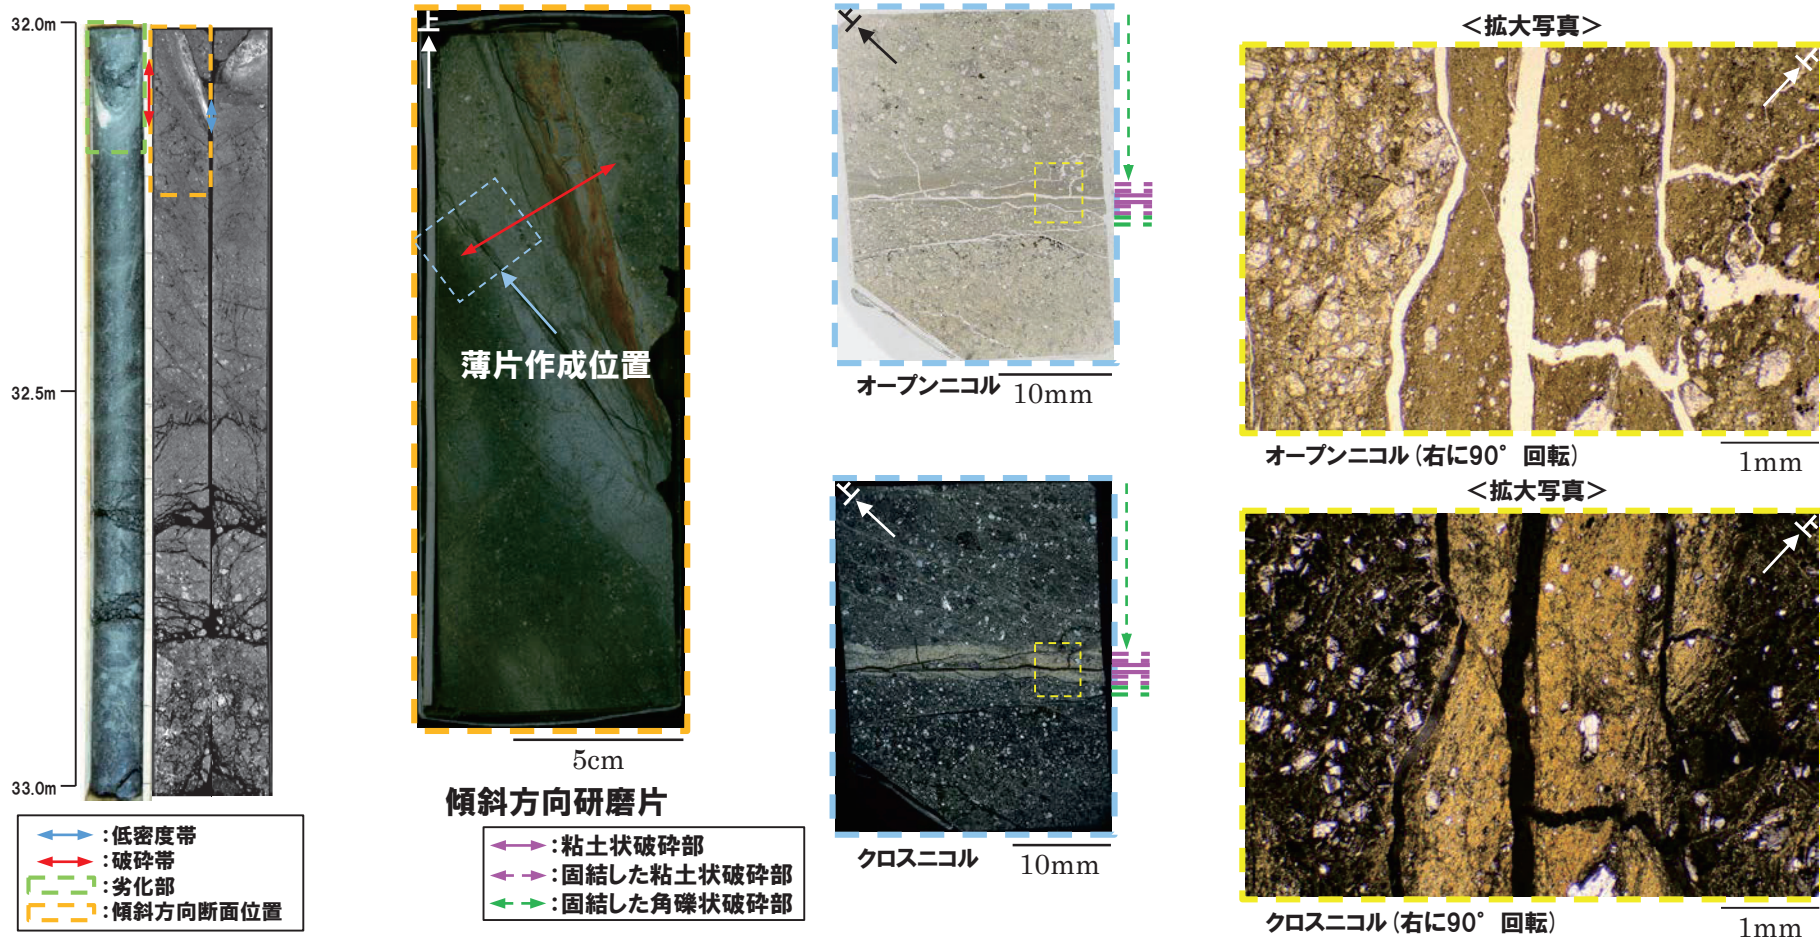
確認-3ボーリング (32.13m) - 傾斜方向薄片観察結果 (1/2) -

- 粘土状破碎部は直線的に連続し、周辺では細粒化が認められる。
- 粘土状破碎部周辺及びその上盤側では、逆断層センスを示すP面や鉱物片の配列、及びそれらを切断するR<sub>1</sub>面が認められる。

○X線CT画像観察, 条線観察及び薄片観察の結果, 当該破碎帯はF-1断層の最新活動部であると判断される。

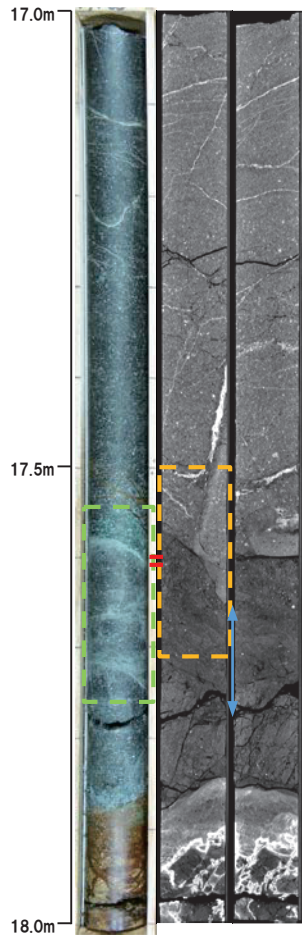
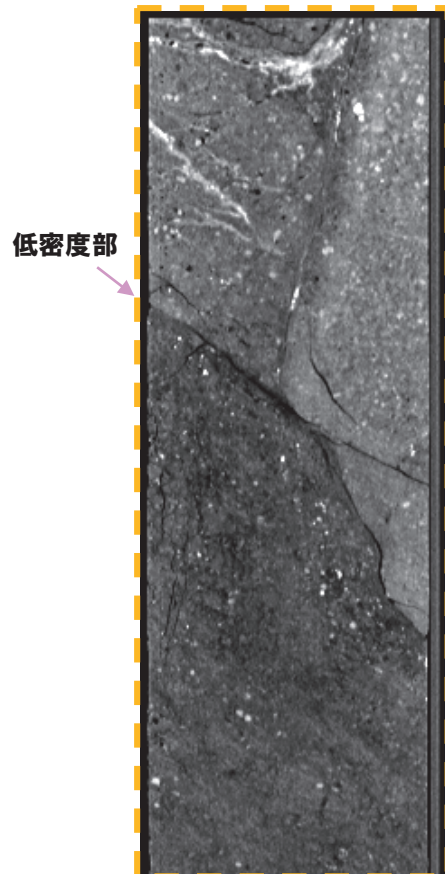
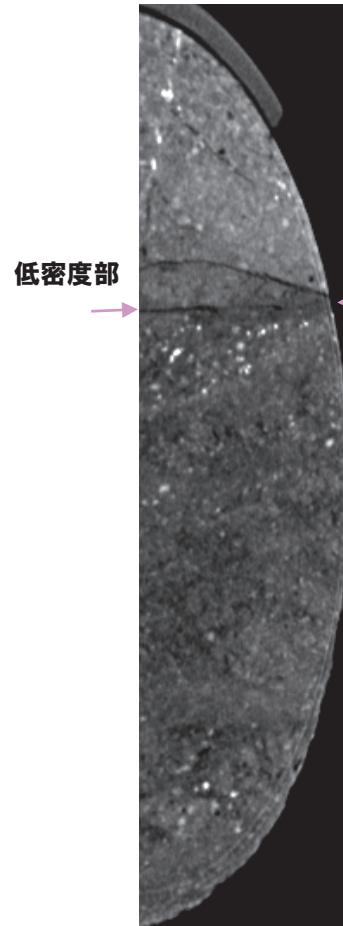
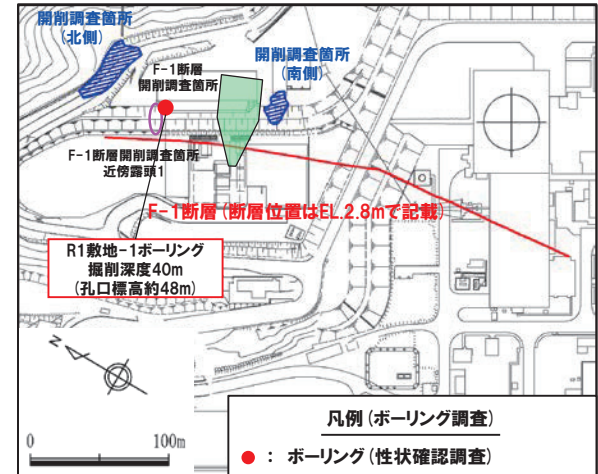
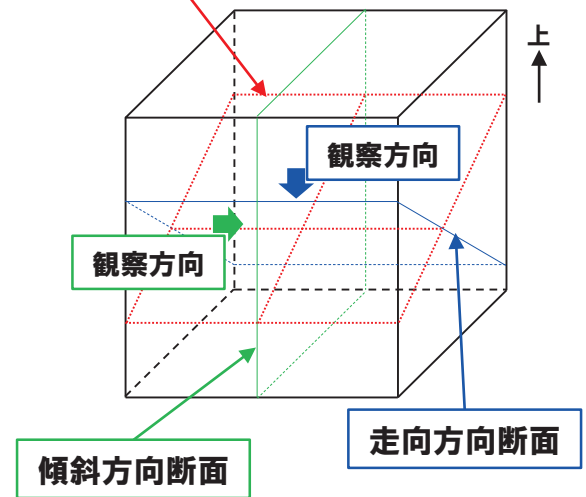
## R1敷地-1ボーリング (17.60m) -X線CT画像観察結果-

○X線CT画像観察の結果、連続する低密度部が認められるものの、直線性に乏しい。

○当該破碎帯は、X線CT画像観察において連続する低密度部が認められるものの、直線性に乏しいことから、当該破碎帯を含む劣化部は、「その他の劣化部」に区分される。

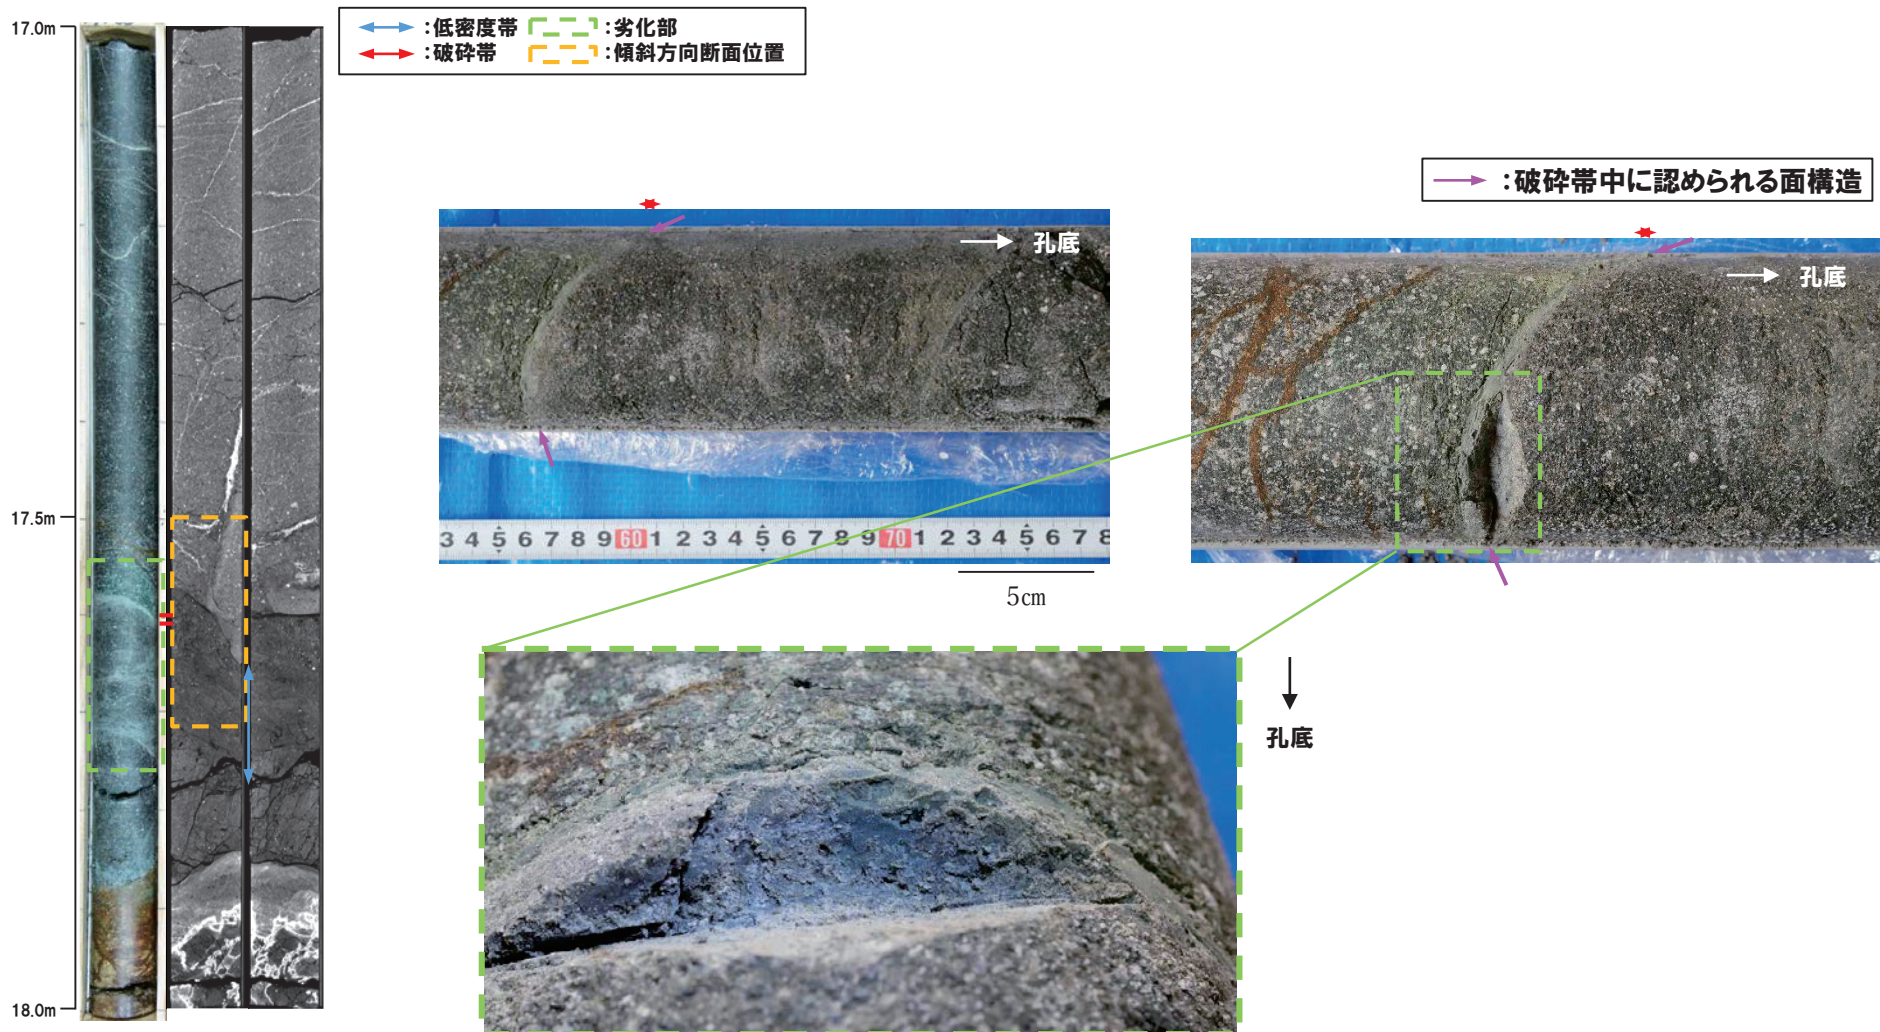
## R1敷地-1ボーリング(17.60m)-条線観察結果-

- 破碎帯中に認められる面構造を深部側から浅部側へ観察を行った。
- 厚さ約～1mmの軟質粘土の挟在が認められる。
- 当該面は平滑に剥離するものの、条線及び鏡肌は認められない。

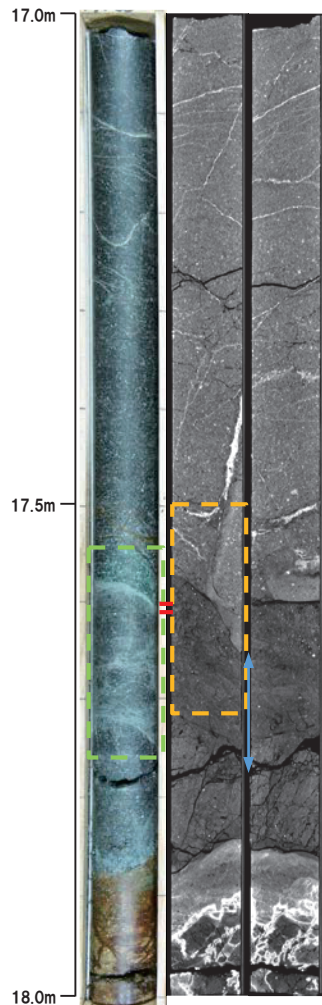
R1敷地-1ボーリング(17.60m)-走向方向薄片観察結果(1/2)-

- 粘土状破碎部は連続するが、直線性に乏しい。
- 粘土状破碎部では、右横ずれ断層センスを示すP面が認められる。

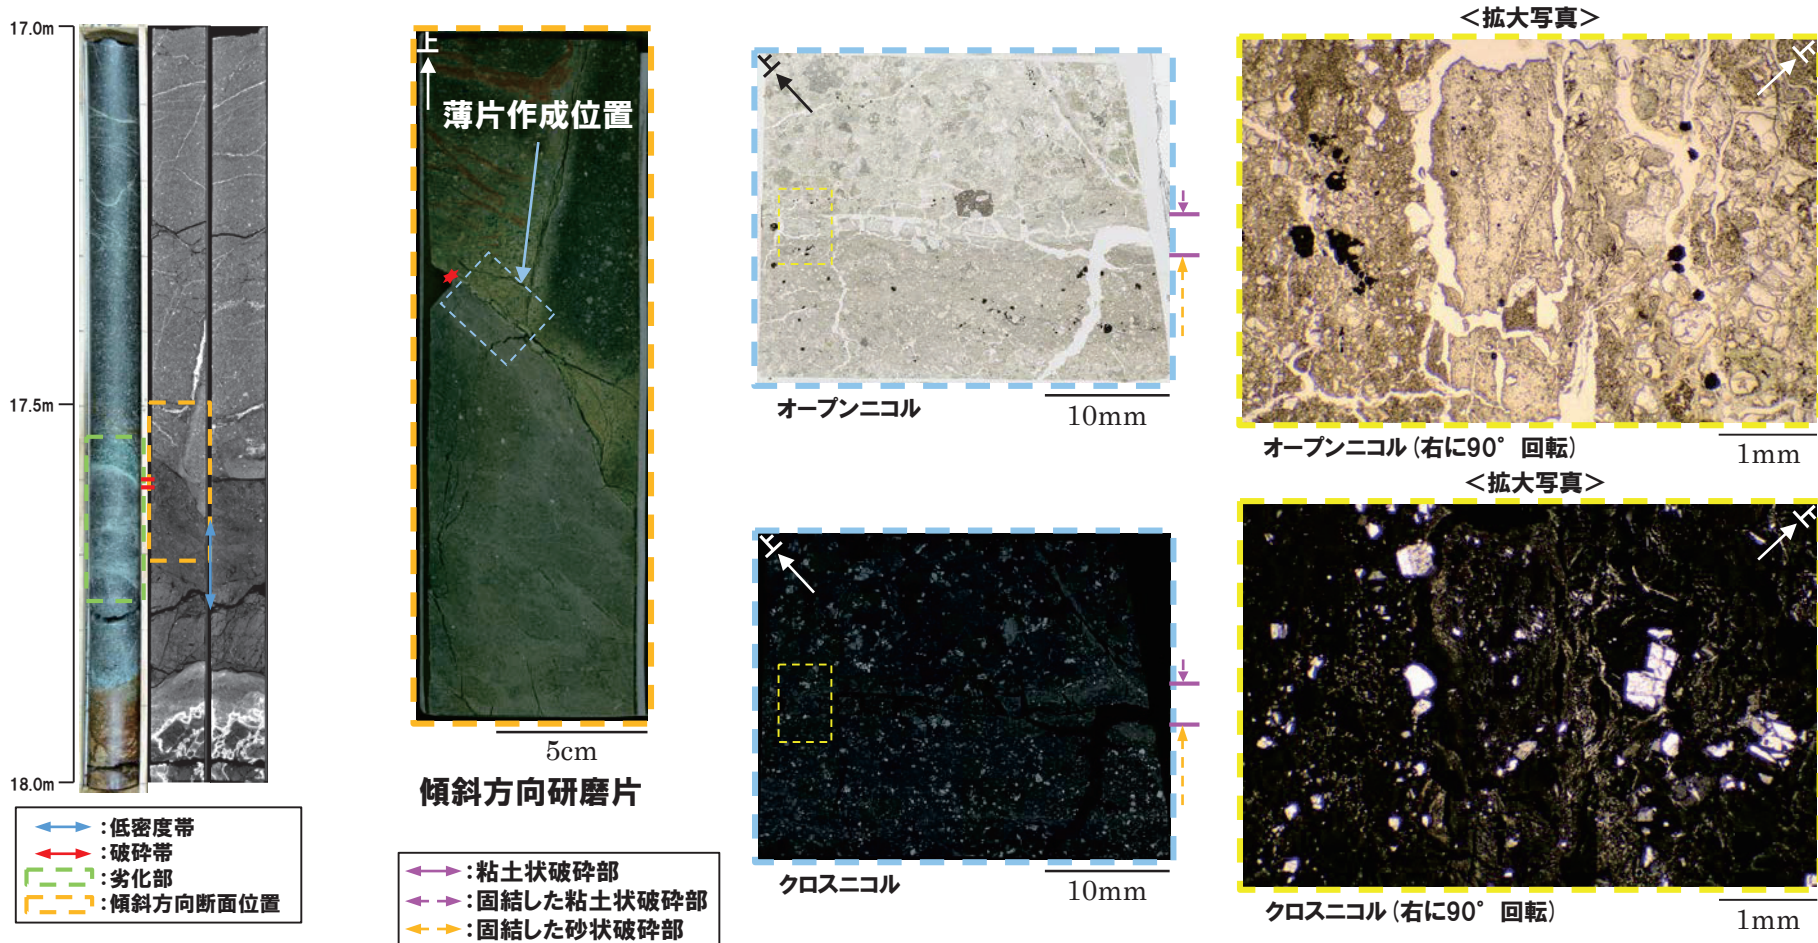
R1敷地-1ボーリング(17.60m)-傾斜方向薄片観察結果(1/2)-

- 粘土状破碎部は連続するが、直線性に乏しい。
- 変位センスを示す複合面構造は認められない。

○上記観察結果は、ボーリングコア観察及びX線CT画像観察の結果と調和的な特徴を示しているものと考えられる。
