## F-1断層の可能性を有する劣化部

確認-2ボーリング (12.30m) - 走向方向薄片観察結果 (2/2) -

### 確認-3ボーリング-まとめ-

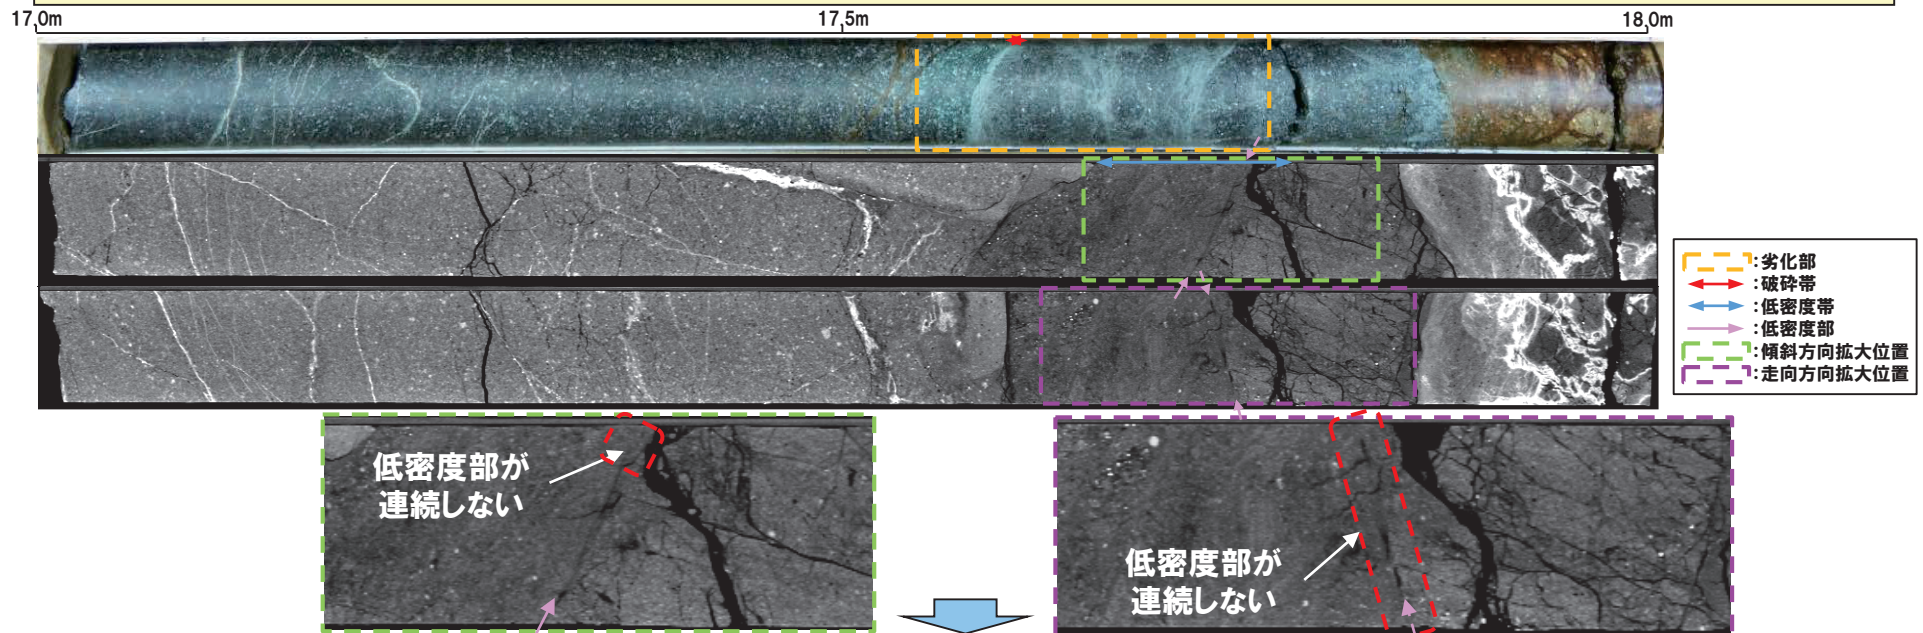
## R1敷地-1ボーリング(17.72m)-X線CT画像観察結果-

- 本ボーリングでは、F-1断層推定深度(約26m)付近において、F-1断層の最新活動部であると判断される破碎帯を有する劣化部(約27.80~27.95m)が認められる(P344~P351参照)。
- また、F-1断層推定深度より浅い位置(深度17.55~17.75m)においても、劣化部が認められる。
- 当該劣化部の出現深度は、概ねF-1断層推定深度と調和的であるものの、走向・傾斜がN58°E/49°E及びN85°E/30°Eであり、F-1断層と異なることから、当該劣化部は、F-1断層の可能性を有する劣化部とは判定されないため、F-1断層の認定手順(P304~P305参照)において、認定手順④「条件を満たさない場合」に基づき検討を行う。
- 当該劣化部中の深度17.72mに認められる破碎帯について、X線CT画像観察により、性状を確認した。
- 当該破碎帯は、ボーリングコア観察及びX線CT画像観察において、以下のような特徴が認められる。
  - ・ボーリングコア観察の結果、劣化部が認められ、連続する直線的な面構造を伴う。
  - ・X線CT画像観察の結果、低密度部が認められるものの、連続性に乏しい。

- 当該破碎帯は、X線CT画像観察において低密度部が確認されるものの、連続性に乏しいことから、当該破碎帯を含む劣化部は、「その他の劣化部」に区分される。
- なお、当該劣化部は、固結後、局所的に変質の影響により軟質化したものであると推定される。
- 上記を踏まえると、ボーリングコア観察において認められる軟質粘土は、局所的なものと判断される。

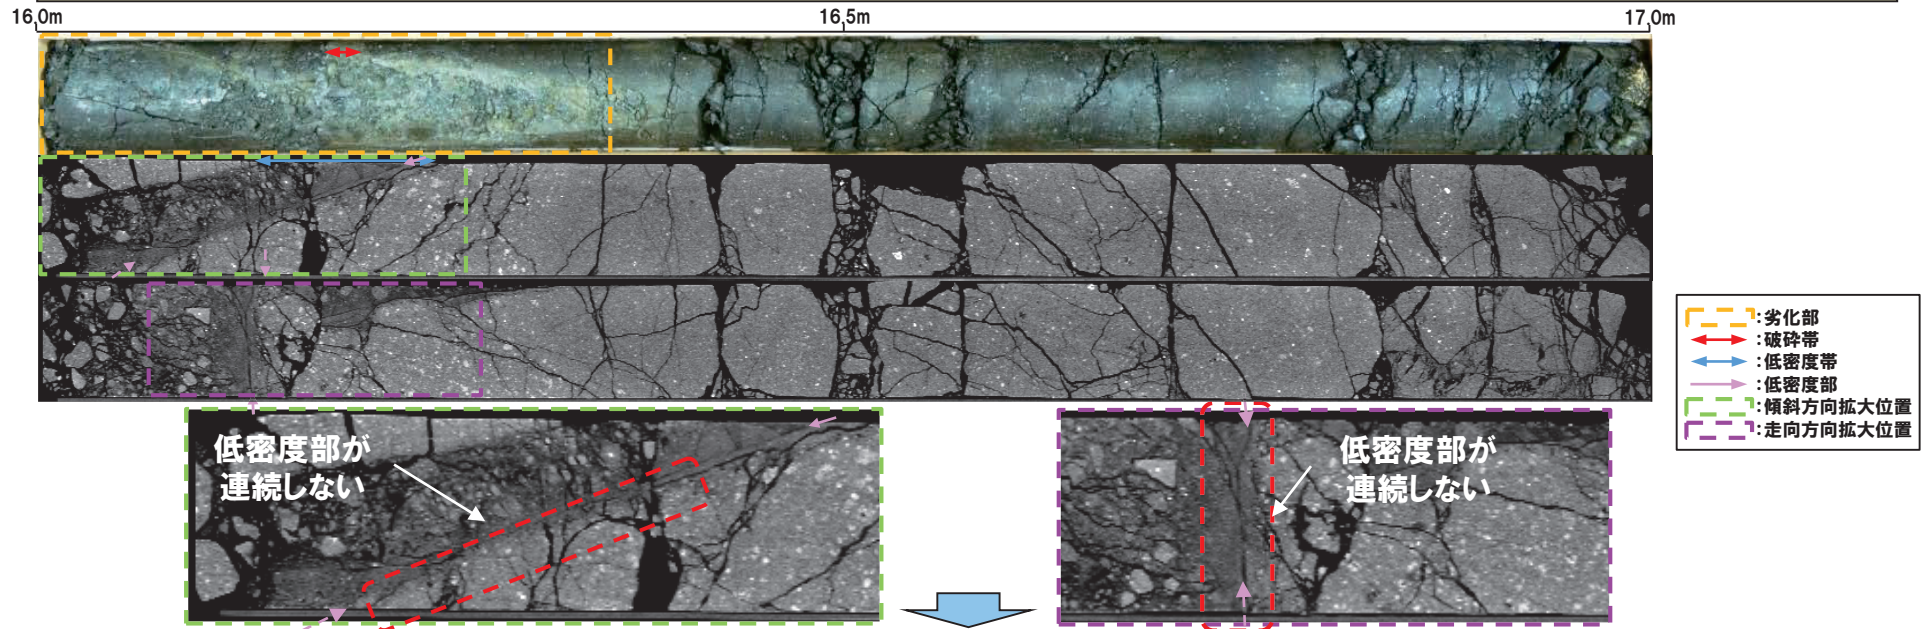
## R1敷地-3ボーリング(16.33m)-X線CT画像観察結果-

- 本ボーリングでは、F-1断層推定深度(約21m)付近において、F-1断層の最新活動部であると判断される破砕帯を有する劣化部(約12.30~12.60m)が認められる(P352~P365参照)。
- また、F-1断層推定深度より浅い位置(深度16.00~16.35m)においても、劣化部が認められる。
- 当該劣化部の出現深度は、F-1断層推定深度と調和的であるものの、走向・傾斜がN18° E/77° Wであり、F-1断層と異なることから、当該劣化部は、F-1断層の可能性を有する劣化部とは判定されないため、F-1断層の認定手順(P304~P305参照)において、認定手順④「条件を満たさない場合」に基づき検討を行う。
- 当該劣化部中の深度16.33mに認められる破砕帯について、X線CT画像観察により、性状を確認した。
- 当該破砕帯は、ボーリングコア観察及びX線CT画像観察において、以下のような特徴が認められる。
  - ・ボーリングコア観察の結果、劣化部が認められ、連続する直線的な面構造を伴う。
  - ・X線CT画像観察の結果、低密度部が認められるものの、連続性に乏しい。

- 当該破砕帯は、X線CT画像観察において低密度部が確認されるものの、連続性に乏しいことから、当該破砕帯を含む劣化部は、「その他の劣化部」に区分される。
- なお、当該劣化部は、固結後、局所的に変質の影響により軟質化したものであると推定される。
- 上記を踏まえると、ボーリングコア観察において認められる軟質粘土は、局所的なものと判断される。

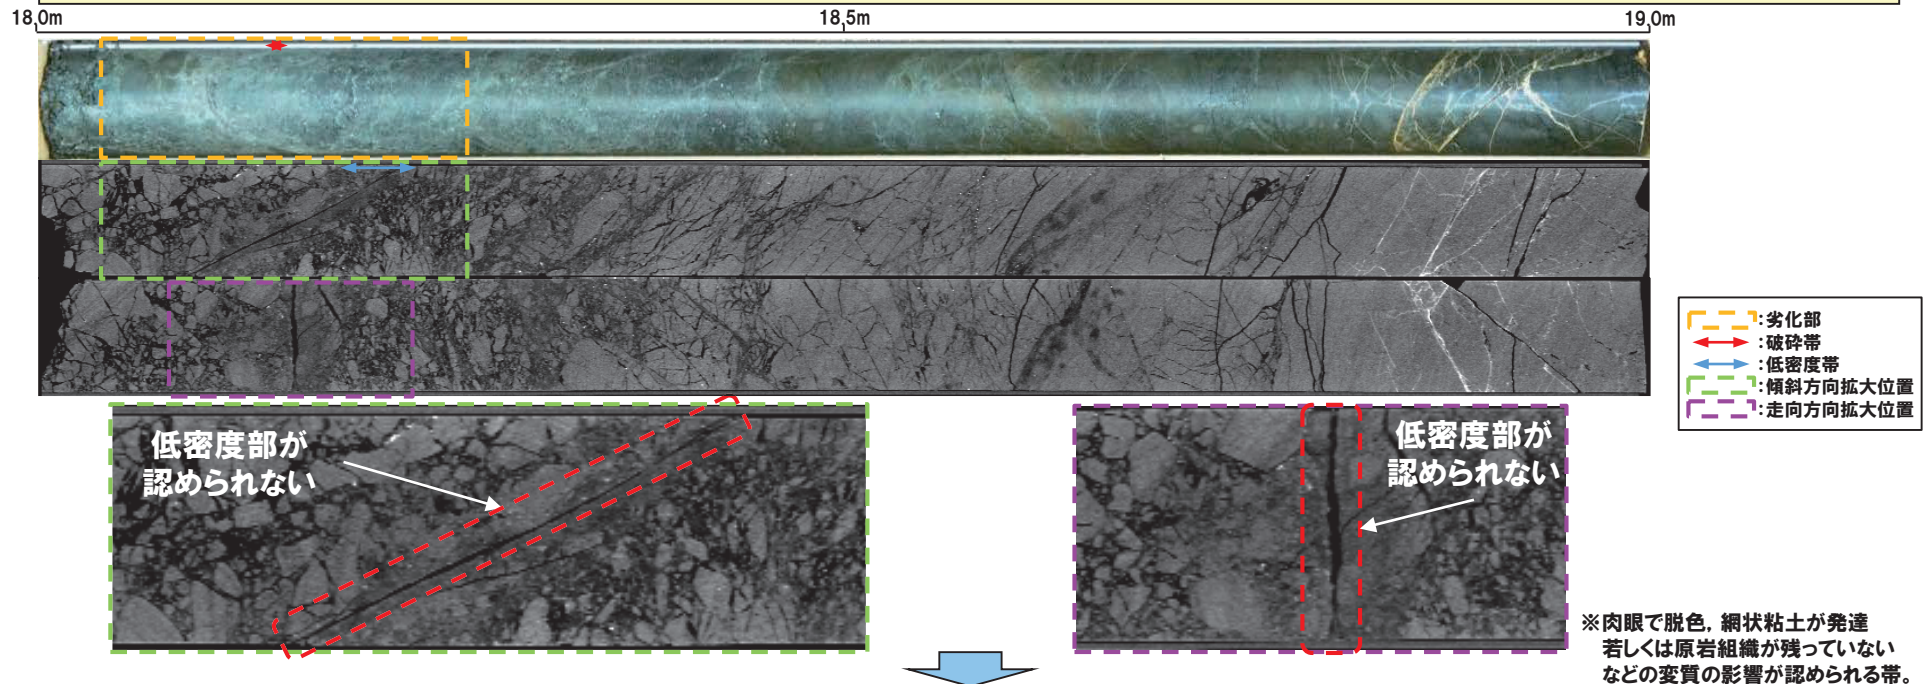
## R1敷地-3ボーリング(18.10m)-X線CT画像観察結果-

- 本ボーリングでは、F-1断層推定深度(約21m)付近において、F-1断層の最新活動部であると判断される破碎帯を有する劣化部(約12.30~12.60m)が認められる(P352~P365参照)。
- また、F-1断層推定深度より浅い位置(深度18.05~18.25m)においても、劣化部が認められる。
- 当該劣化部の出現深度は、F-1断層推定深度と調和的であるものの、走向・傾斜がN14° E/70° Wであり、F-1断層と異なることから、当該劣化部は、F-1断層の可能性を有する劣化部とは判定されないため、F-1断層の認定手順(P304~P305参照)において、認定手順④「条件を満たさない場合」に基づき検討を行う。
- 当該劣化部中の深度18.10mに認められる破碎帯について、X線CT画像観察により、性状を確認した。
- 当該破碎帯は、ボーリングコア観察及びX線CT画像観察において、以下のような特徴が認められる。
  - ・ボーリングコア観察の結果、劣化部が認められ、連続する直線的な面構造を伴う。
  - ・X線CT画像観察の結果、連続する直線的な低密度部が認められない。

- 当該部は、X線CT画像観察において低密度部が認められないことから、「その他の劣化部」に区分される。
- なお、ボーリングコア観察において認められる軟質粘土は、変質の影響により形成されたものであると判断され、破碎帯ではなく、変質帯※に区分される。

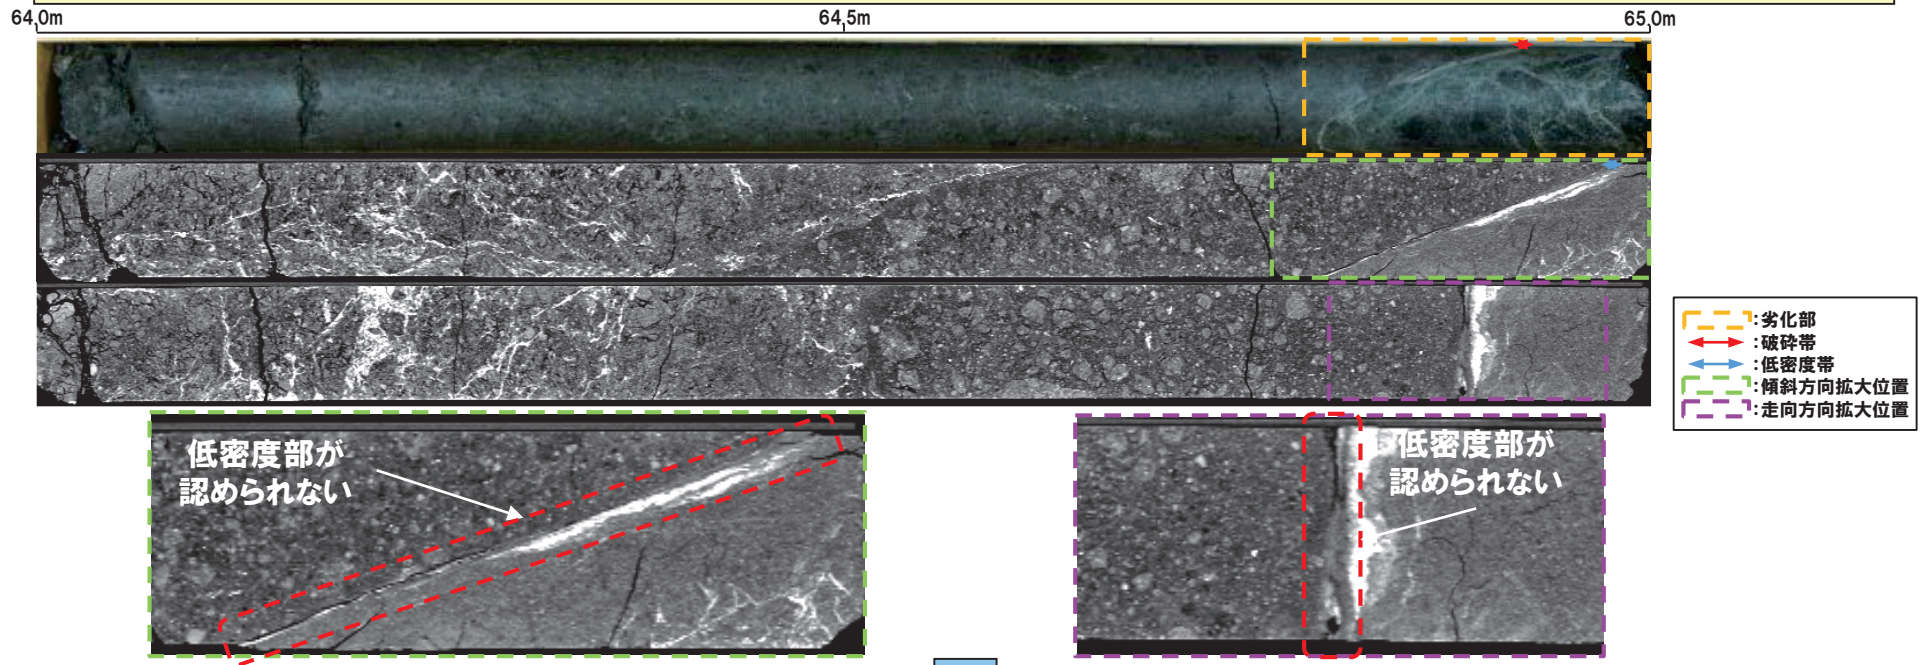
## R1敷地-4ボーリング(64.84m)-X線CT画像観察結果-

- 本ボーリングでは、F-1断層推定深度(約50m)付近において、F-1断層の最新活動部であると判断される破碎帯を有する劣化部(約48.30~48.60m及び約49.40~49.60m)が認められる(P366~P379参照)。
- また、F-1断層推定深度より深い位置(深度64.80~65.00m)においても、劣化部が認められる。
- 当該劣化部の出現深度は、F-1断層推定深度と異なり、走向・傾斜についても、N14° E/70° Wであり、F-1断層と異なることから、当該劣化部は、F-1断層の可能性を有する劣化部とは判定されないため、F-1断層の認定手順(P304~P305参照)において、認定手順④「条件を満たさない場合」に基づき検討を行う。
- 当該劣化部中の深度64.84mに認められる破碎帯について、X線CT画像観察により、性状を確認した。
- 当該破碎帯は、ボーリングコア観察及びX線CT画像観察において、以下のような特徴が認められる。
  - ・ボーリングコア観察の結果、劣化部が認められ、連続する直線的な面構造を伴う。
  - ・X線CT画像観察の結果、連続する直線的な低密度部が認められない。

- 当該部は、X線CT画像観察において低密度部が認められないことから、「その他の劣化部」に区分される。
- なお、ボーリングコア観察において認められる軟質粘土は、変質の影響により形成されたものであると判断され、破碎帯ではなく、変質帯に区分される。

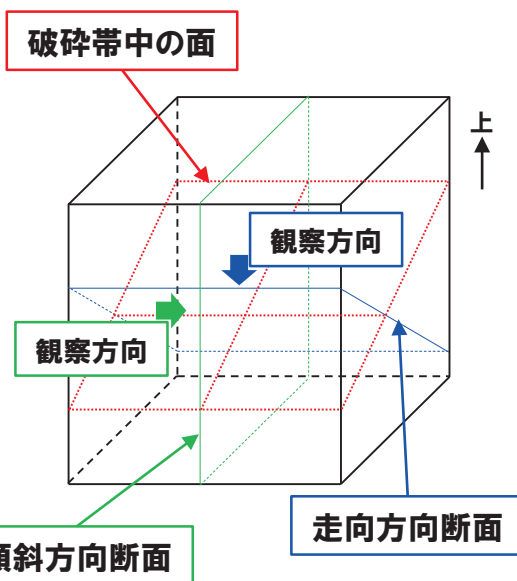
## R1敷地-7ボーリング (286.25m) -X線CT画像観察結果-

○X線CT画像観察の結果, 連続する直線的な低密度部は認められない。

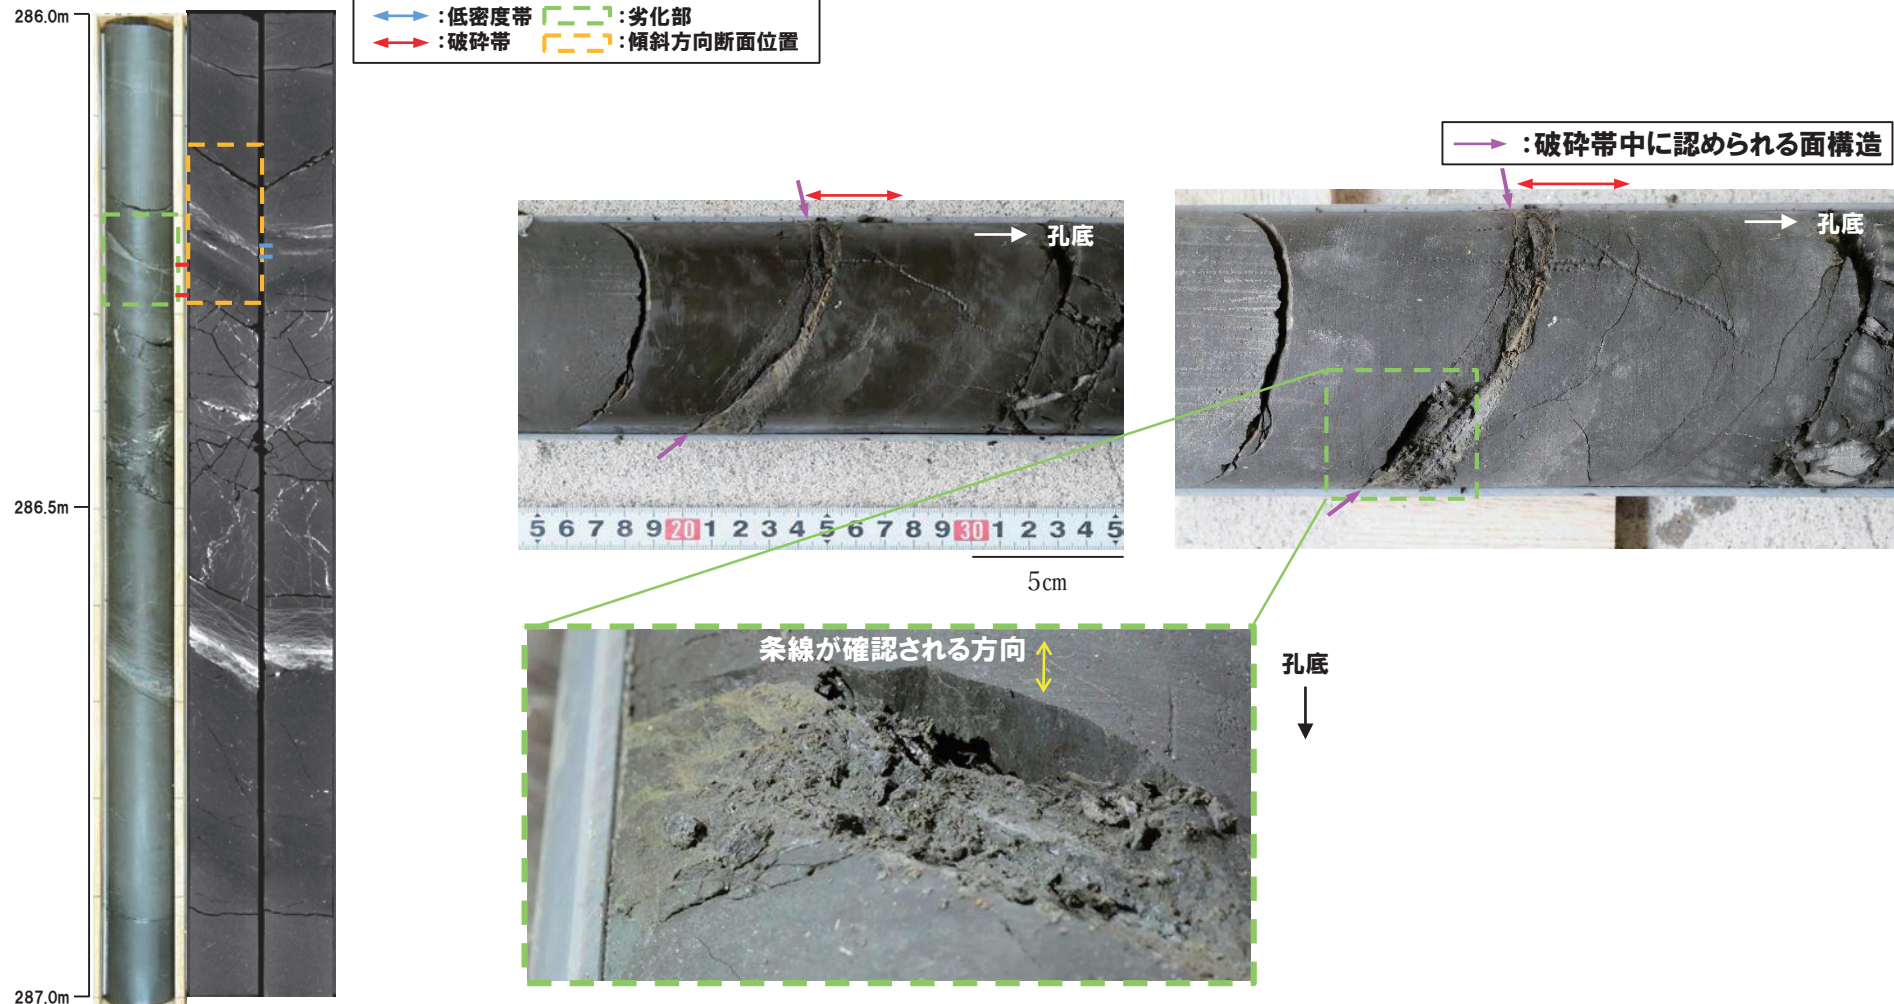
### R1敷地-7ボーリング (286.25m) -条線観察結果-

- 破碎帯中に認められる面構造を深部側から浅部側へ観察を行った。
- 厚さ約10mmの軟質粘土の挟在が認められる。
- 最急勾配方向と直交する条線が認められ、浅部から深部方向に読み直すとレイク角は $0^{\circ}$ となる。

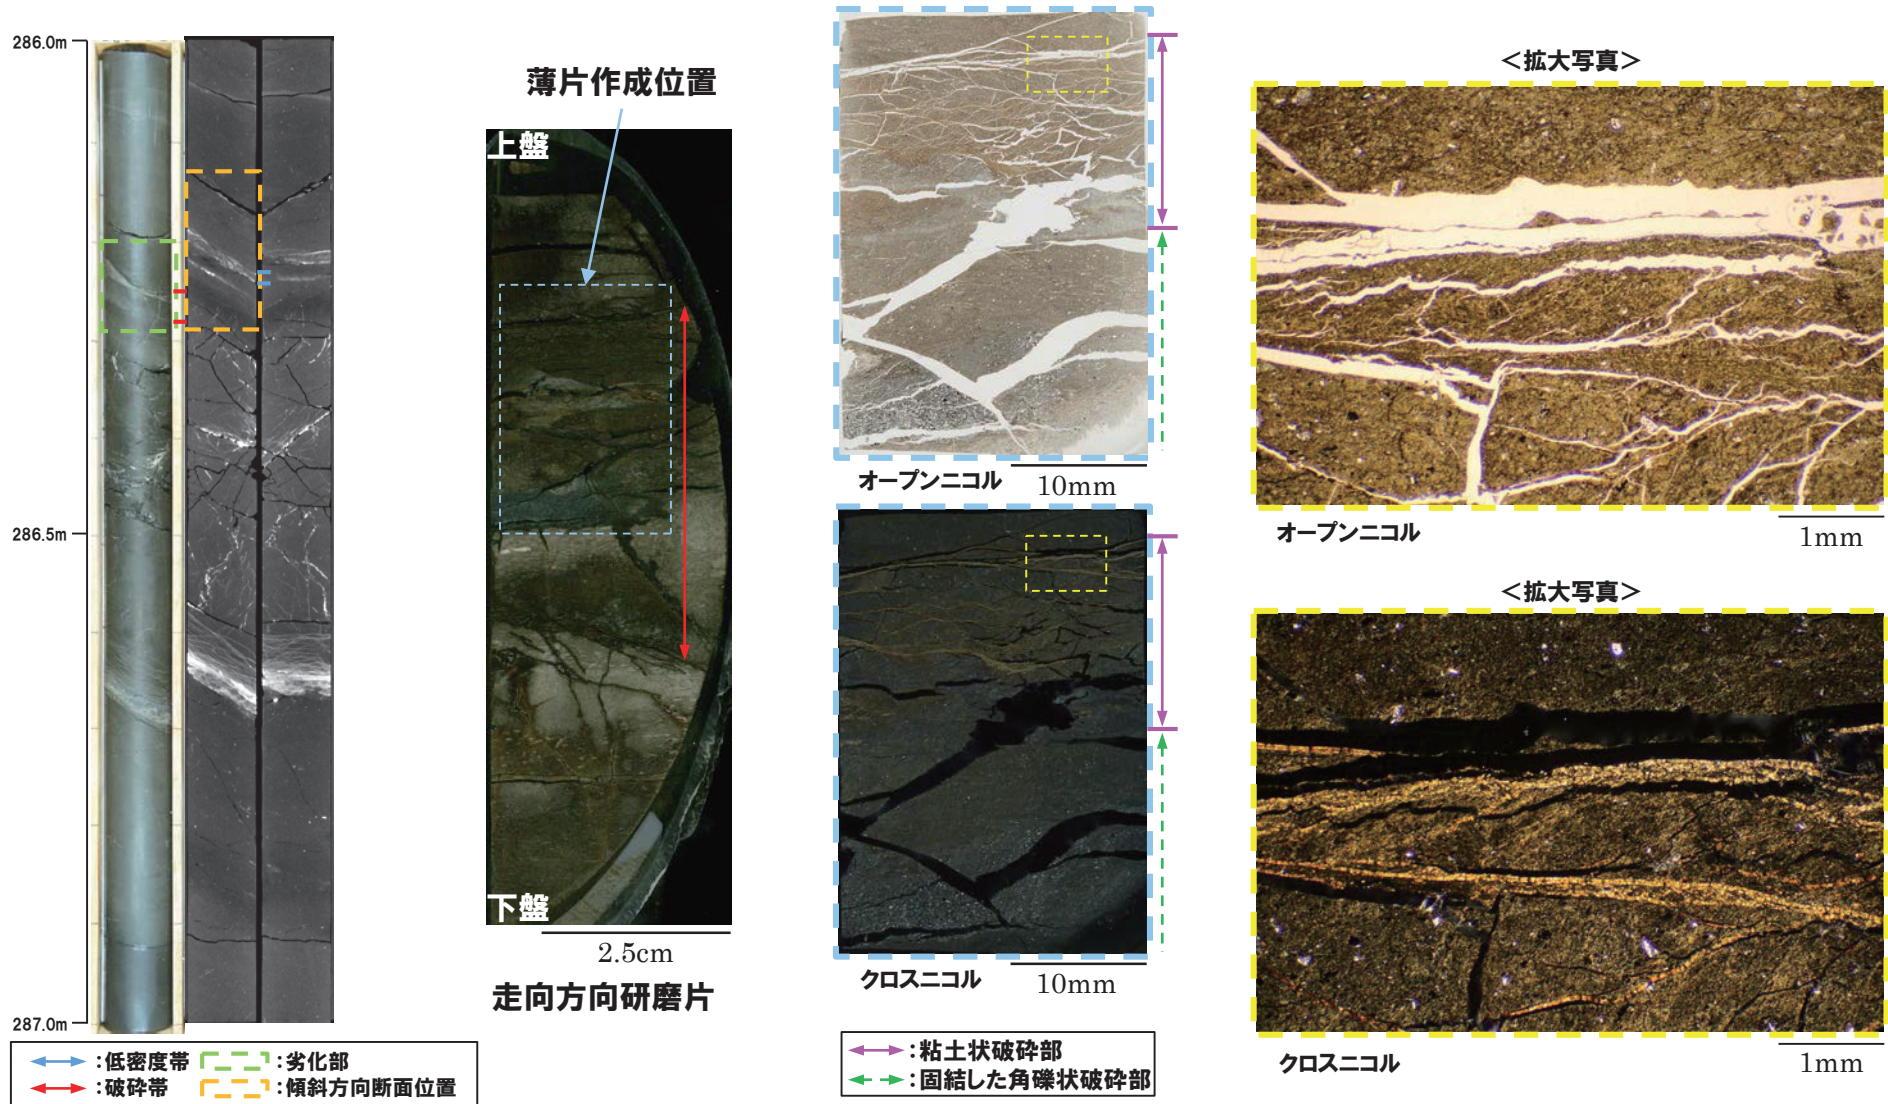
R1敷地-7ボーリング (286.25m) - 走向方向薄片観察結果 (1/2) -

- 粘土状破碎部は直線的に連続する。
- 粘土状破碎部では、右横ずれ断層センスを示すP面が認められる。

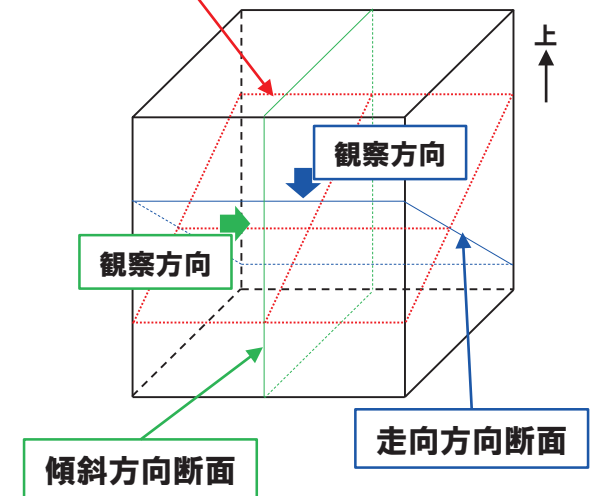
## R1敷地-7ボーリング (286.67m) -X線CT画像観察結果-

○X線CT画像観察の結果, 連続する直線的な低密度部は認められない。

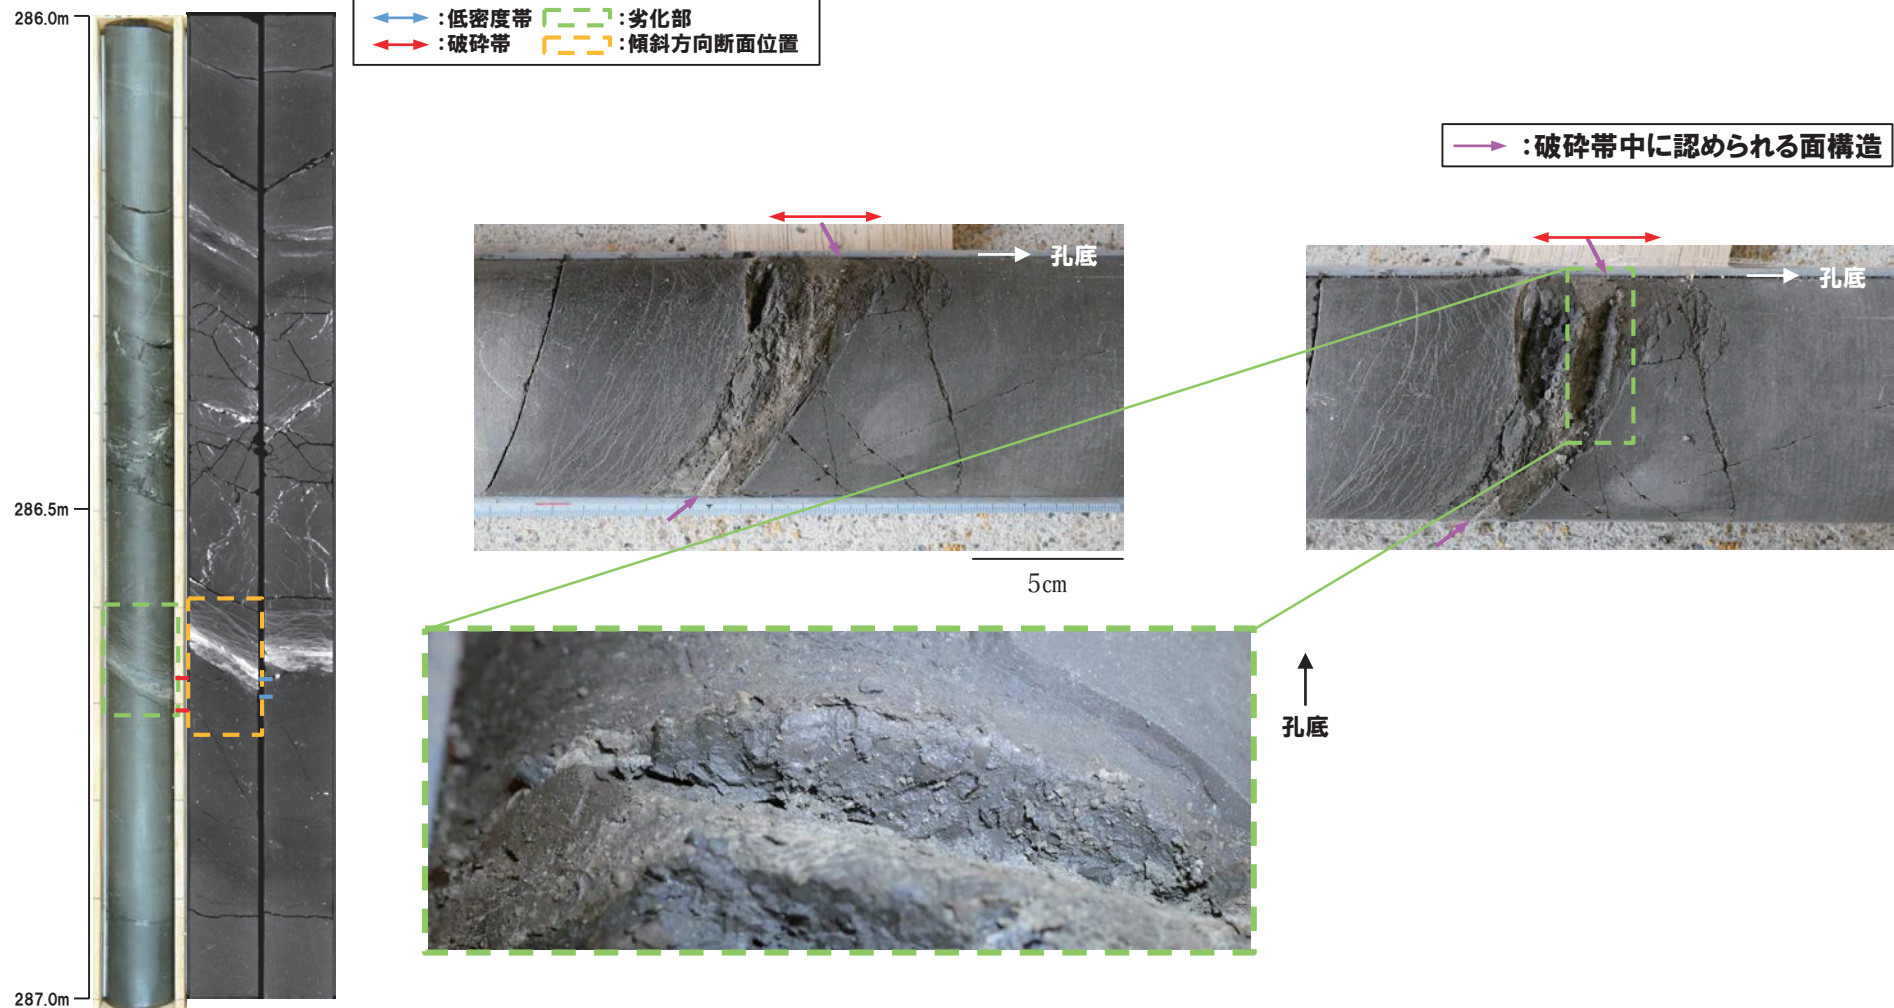
## R1敷地-7ボーリング (286.67m) -条線観察結果-

- 破碎帯中に認められる面構造を浅部側から深部側へ観察を行った。
- 厚さ約22mmの軟質粘土の挟在が認められる。
- 当該面では平滑に剥離せず、条線及び鏡肌は認められない。

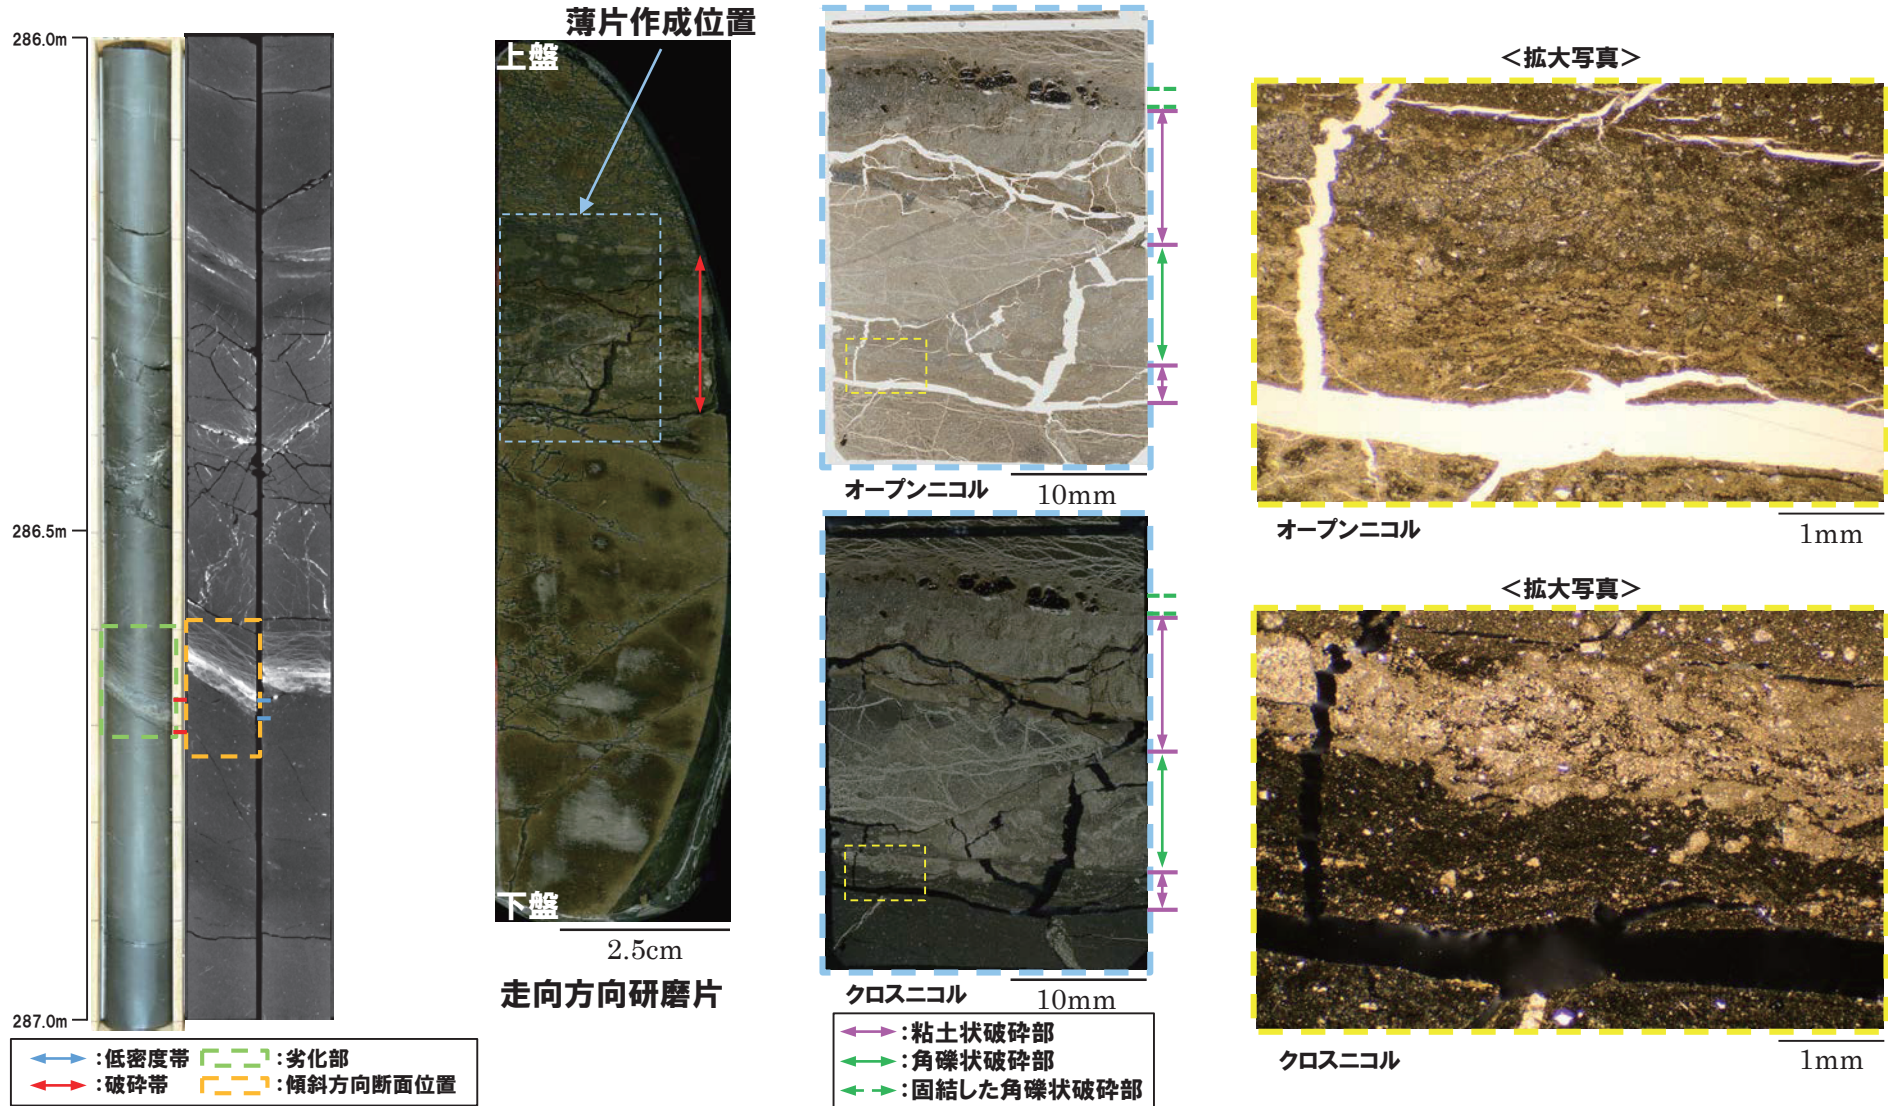
R1敷地-7ボーリング (286.67m) - 走向方向薄片観察結果 (1/2) -

- 粘土状破碎部は直線的に連続する。
- 変位センスを示す複合面構造は認められない。

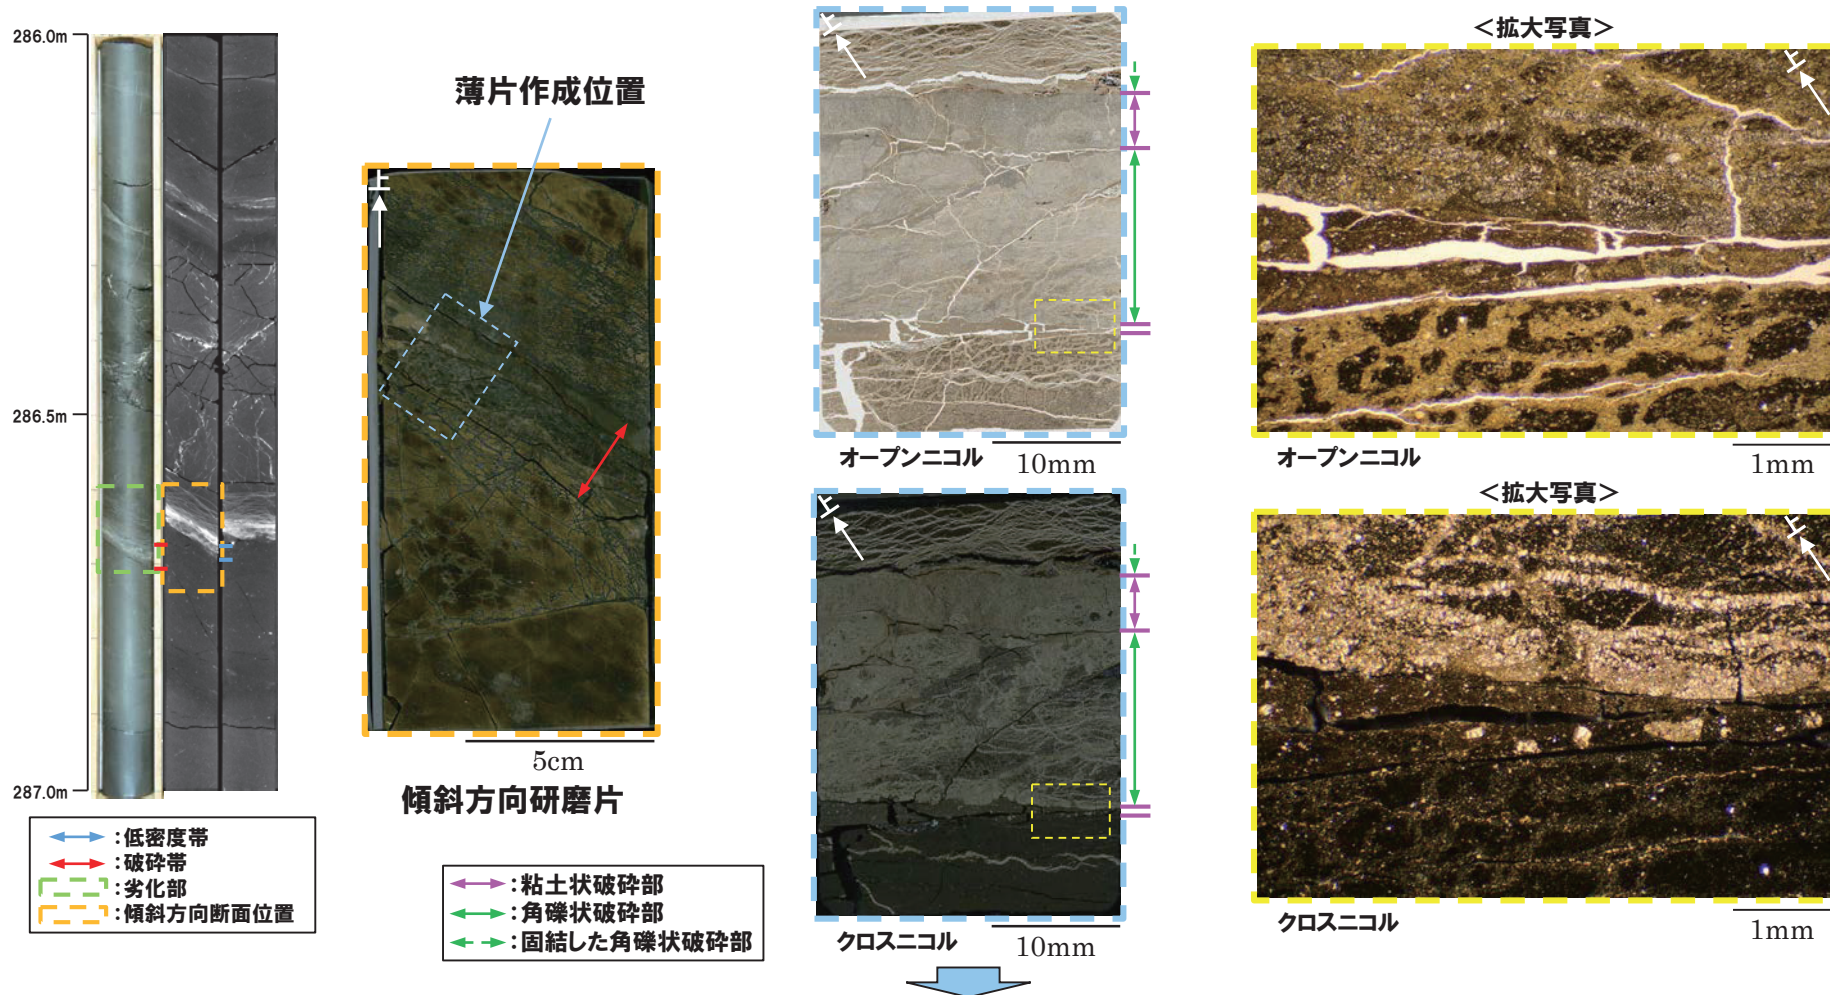
R1敷地-7ボーリング (286.67m) - 傾斜方向薄片観察結果 (1/2) -

- 粘土状破碎部は直線的に連続する。
- 粘土状破碎部では、やや不明瞭なものの、正断層センスを示すP面が認められる。

- 当該部は、X線CT画像観察において低密度部が認められないことから、「その他の劣化部」に区分される。
- なお、ボーリングコア観察において認められる軟質粘土は、変質の影響により形成されたものであると判断され、破碎帯ではなく、変質帯に区分される。

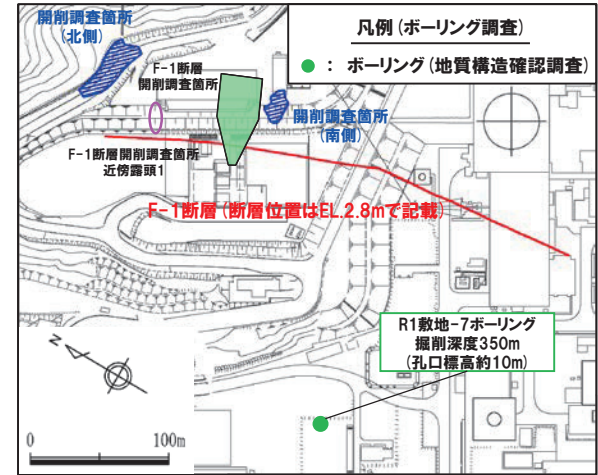
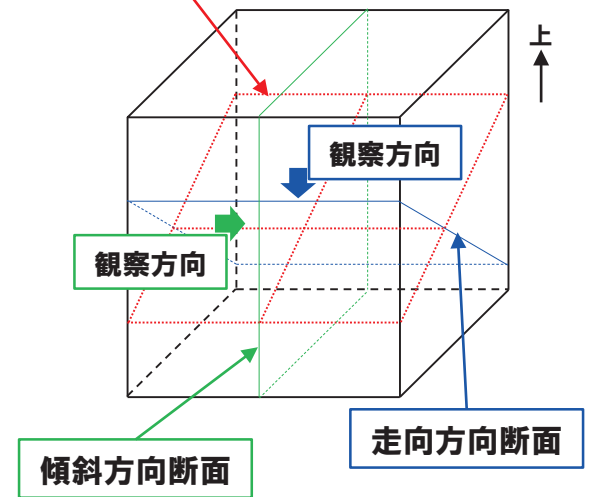
## R1敷地-7ボーリング (295.55m及び295.56m) -X線CT画像観察結果-

○X線CT画像観察の結果, 連続する直線的な低密度部が認められる。
