開削調査箇所(南側)

③Ts3aユニットに認められる線構造の成因検討(1/12)

④南側壁面の背後法面天端付近に認められる小断層-小断層 (b) (2/6) -

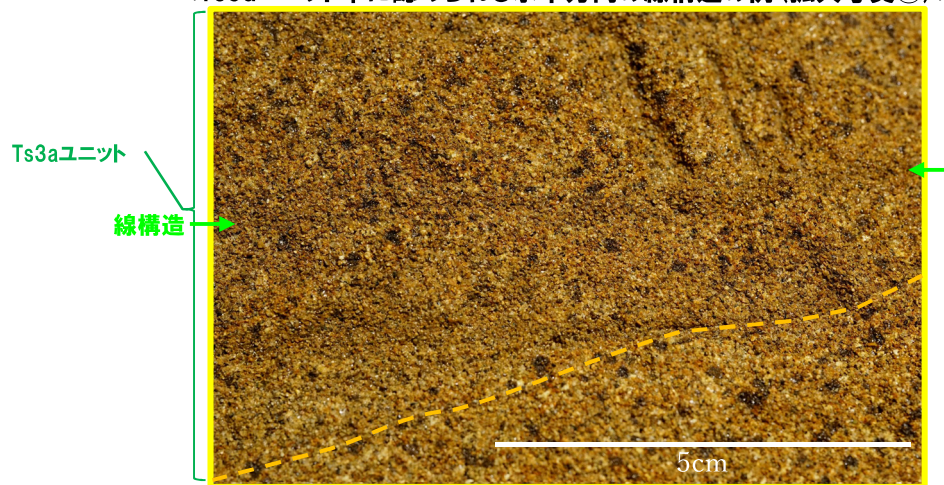
<Ts3aユニット中に認められる水平方向の線構造の例(拡大写真①)>

- Ts3aユニット中(拡大写真①)及びTs3aユニット基底面(次頁拡大写真③)においては、水平方向の線構造が認められる。
- また、M1ユニット中(拡大写真②)にも、水平方向の線構造が認められる。
- これらの線構造は、はぎとり転写試料において、類似した性状を示し、以下の特徴が認められる。
 - ・周辺の堆積物に比べ、暗い色調を呈し、細粒である。
 - ・比較的連続性がよく、直線的である。

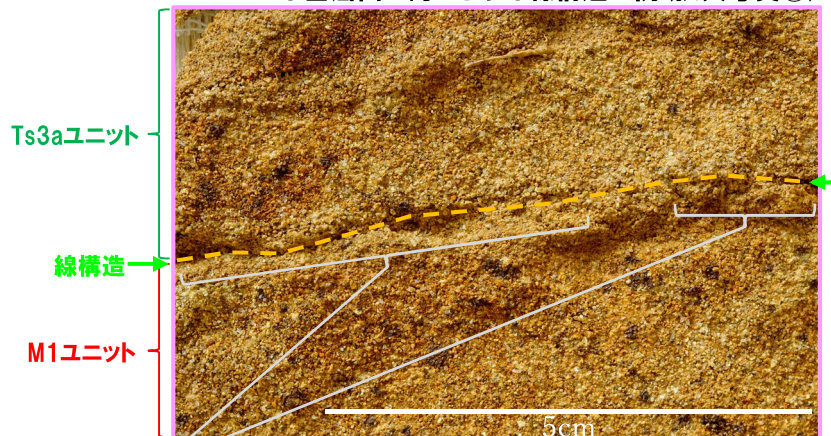
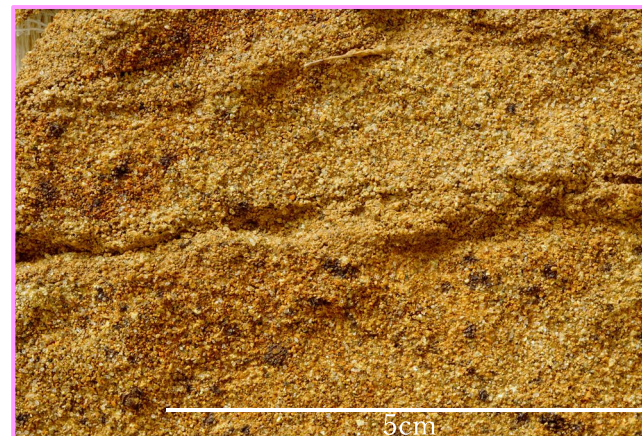
<Ts3aユニット基底面に認められる線構造の例(拡大写真③)>

連続性が悪い空隙が認められる

当はぎとり転写試料において、Ts3aユニット基底面に認められる水平方向の線構造には、空隙が認められる。しかし、この空隙は連続性が悪く、露頭観察においては、明瞭でないことから、M1ユニット及びTs3aユニットの層相の差異により形成した亀裂であると判断される。

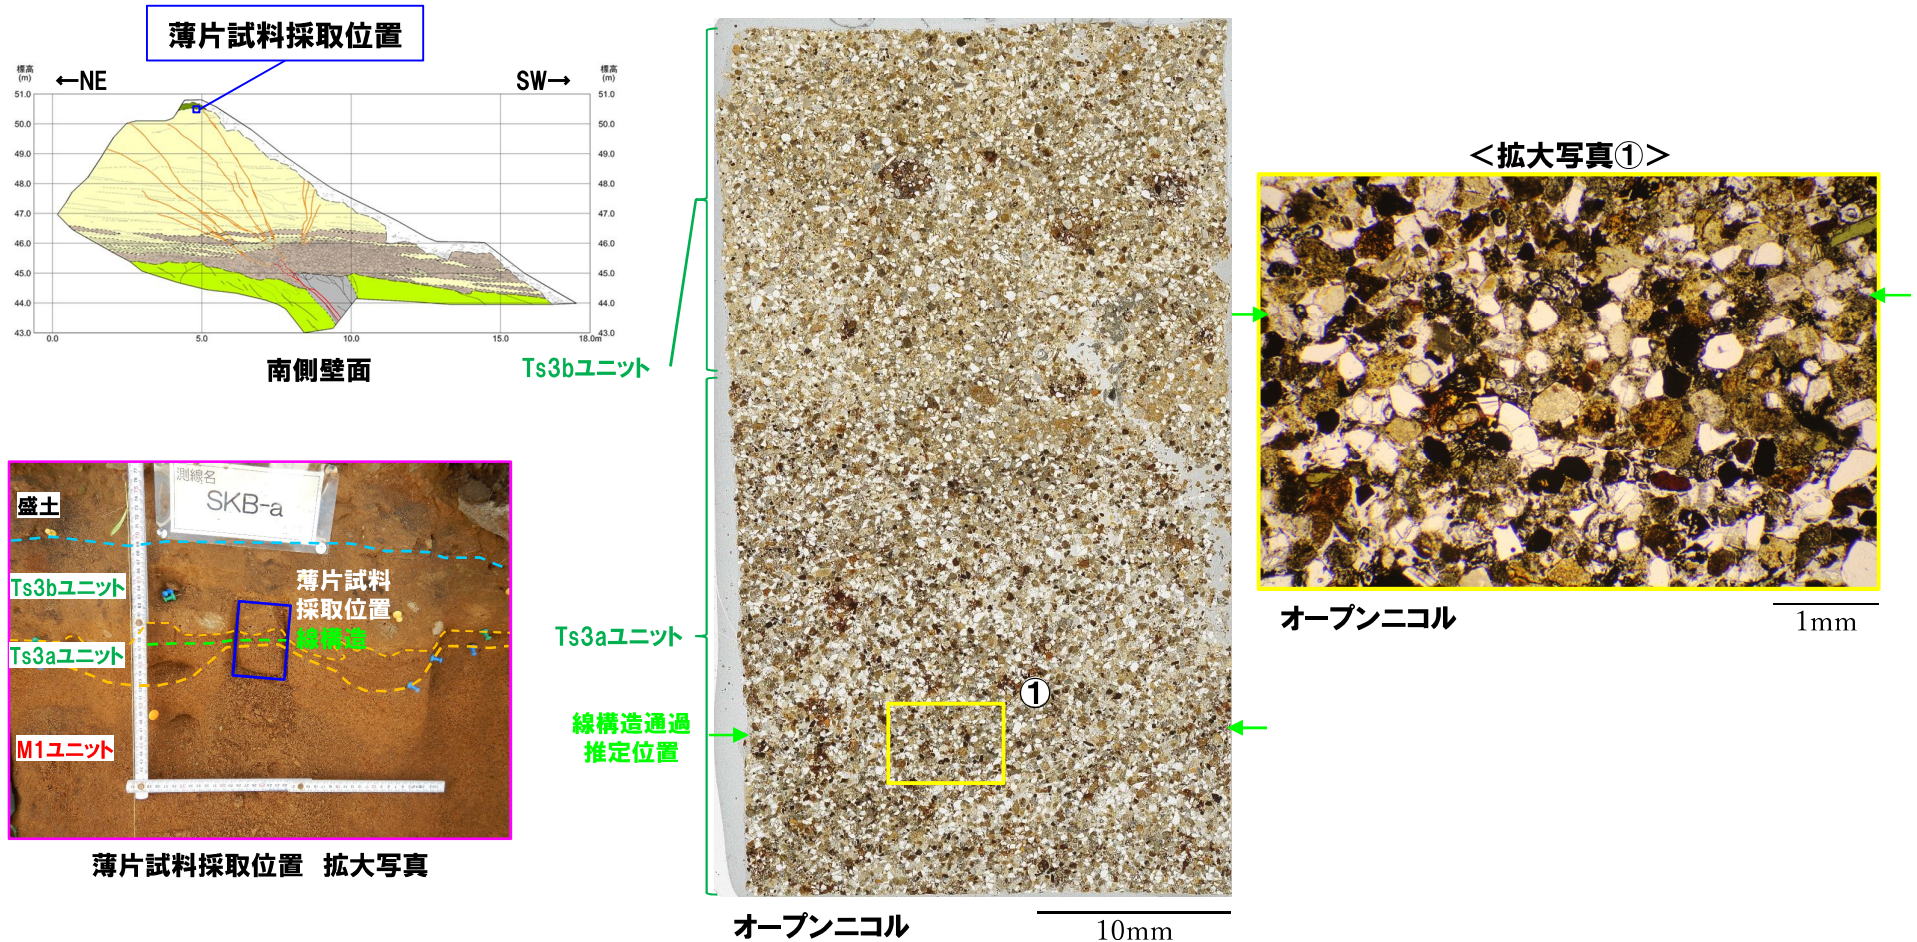
- 南側壁面において、Ts3aユニットに認められる水平方向の線構造について、薄片観察を実施し、成因の検討を実施した。
- 当該構造は、以下の状況が認められることから、堆積構造であると判断される。
 - ・砂粒径の碎屑物には、定向配列が認められない。
 - ・周辺のTs3aユニットと比較し、泥粒径の碎屑物がわずかに多く認められるものの、明瞭な差異は認められない。
 - ・粘土鉱物に富む状況は認められない。
 - ・剪断面や複合面構造等の剪断構造は認められない。

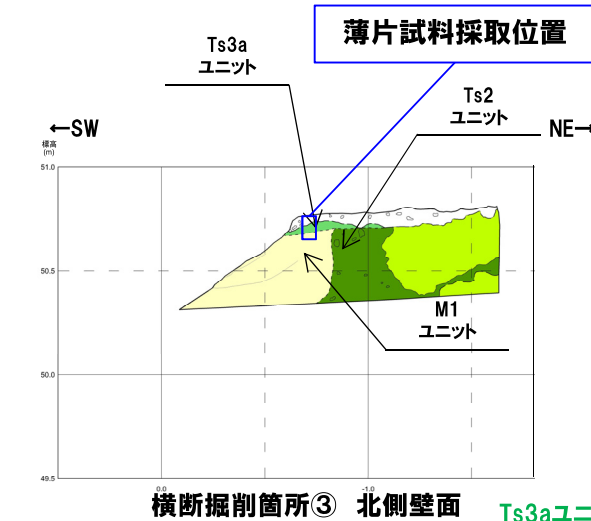
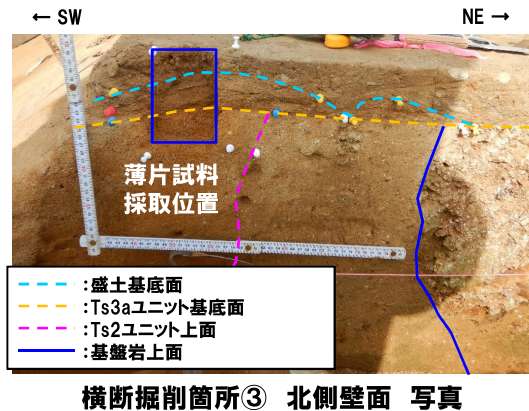
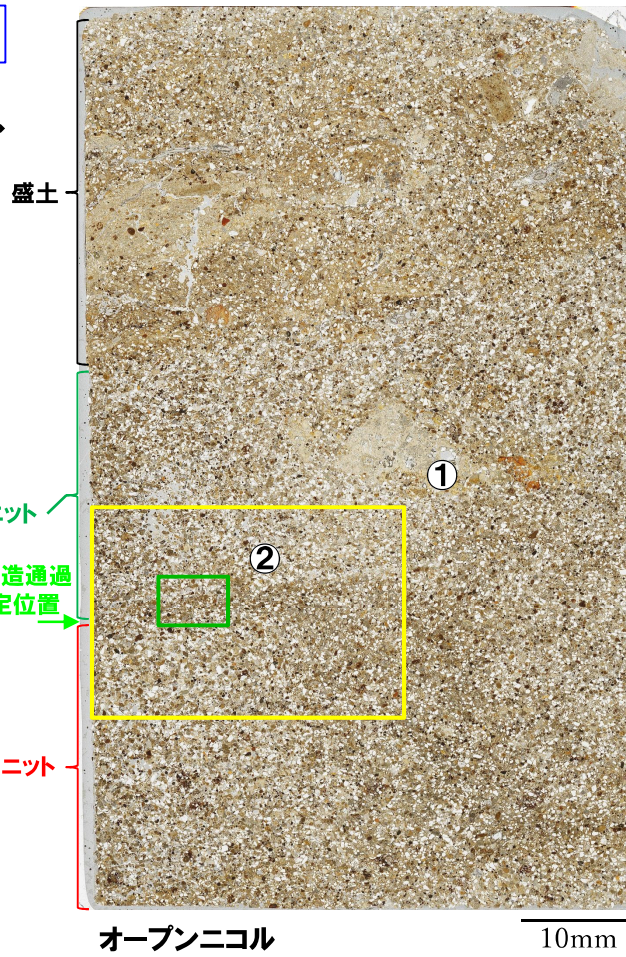
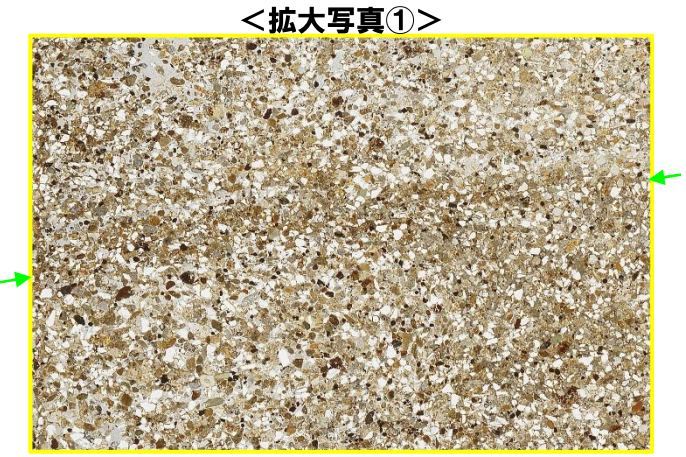
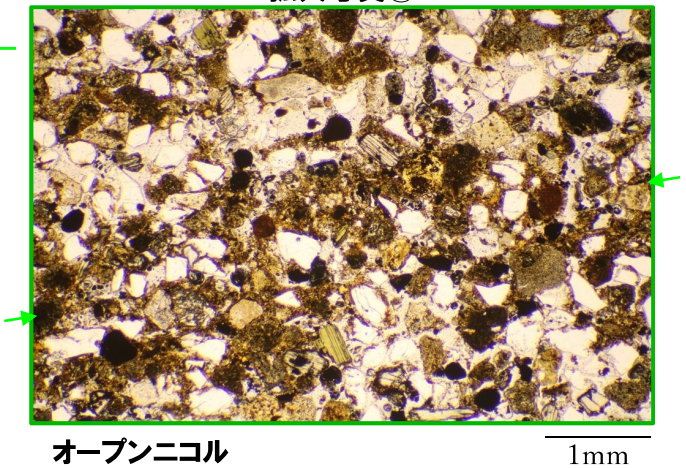
- 横断掘削箇所③において、Ts3aユニット基底面に認められる水平方向の線構造について、薄片観察を実施し、成因の検討を実施した。
- 当該構造においては、以下の状況が認められることから、堆積構造であると判断される。
 - ・わずかに砂粒径の碎屑物に定向配列が認められるものの、不明瞭である。
 - ・周辺のM1ユニット及びTs3aユニットと比較し、泥粒径の碎屑物がわずかに多く認められるものの、明瞭な差異は認められない。
 - ・粘土鉱物に富む状況は認められない。
 - ・剪断面や複合面構造等の剪断構造は認められない。

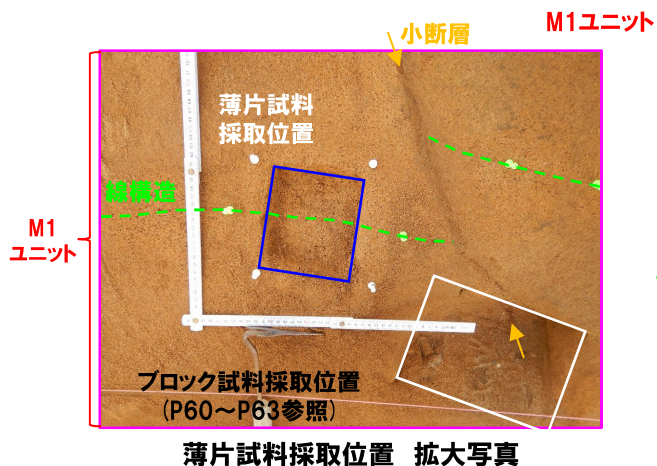
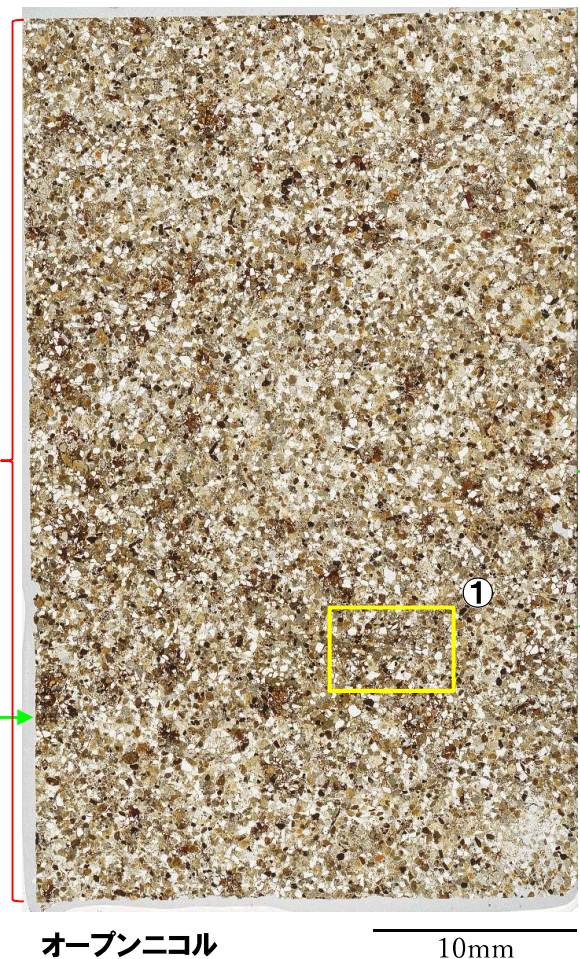
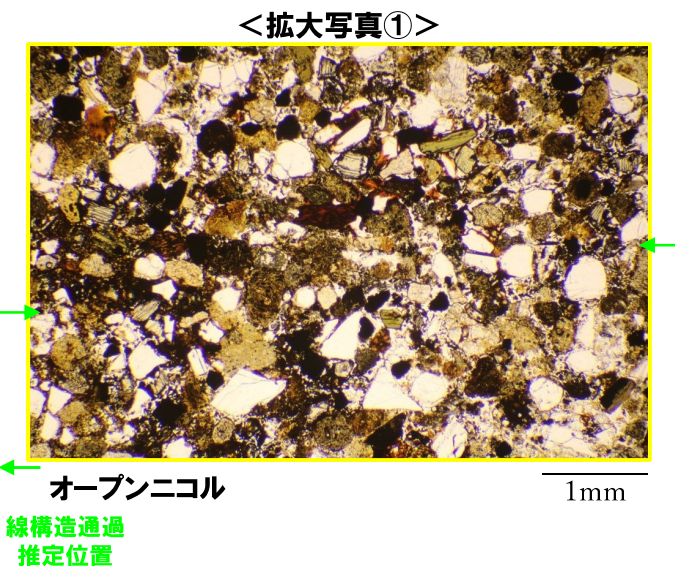
- 南側壁面において、M1ユニット中に認められる線構造について、薄片観察を実施し、成因の検討を実施した。
- 当該構造においては、以下の状況が認められることから、堆積構造であると判断される。
 - ・わずかに砂粒径の碎屑物に定向配列が認められるものの、明瞭である。
 - ・泥粒径の碎屑物がわずかに多く認められるものの、周辺のM1ユニットと明瞭な差異は認められない。
 - ・粘土鉱物に富む状況は認められない。
 - ・剪断面や複合面構造等の剪断構造は認められない。

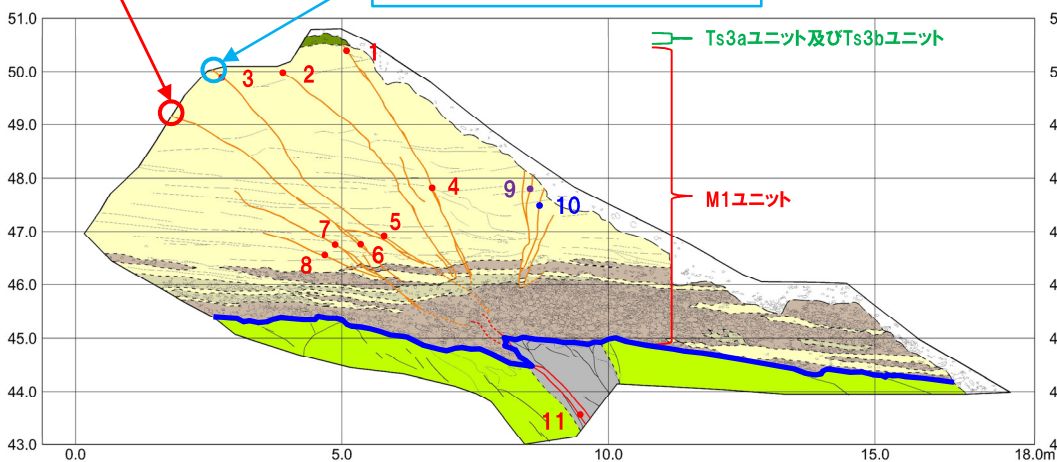
開削調査箇所(南側) 平面模式図

小段部に位置しており、背後法面への連続は確認できない。

- 1. N20° W/50° W
- 2. N22° E/32° W
- 3. N14° E/40° W
- 4. N32° W/73° W
- 5. N42° W/24° W
- 6. N40° W/46° W
- 7. N46° W/36° W
- 8. N50° W/26° W

西上がり逆断層

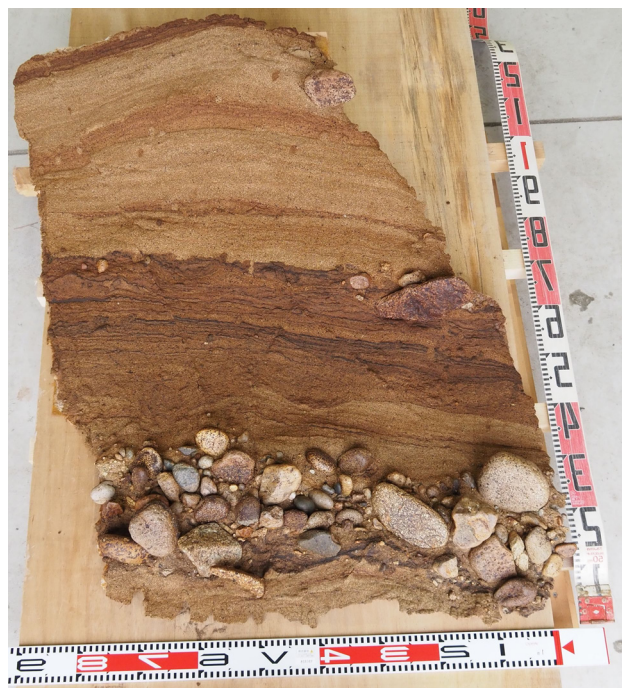
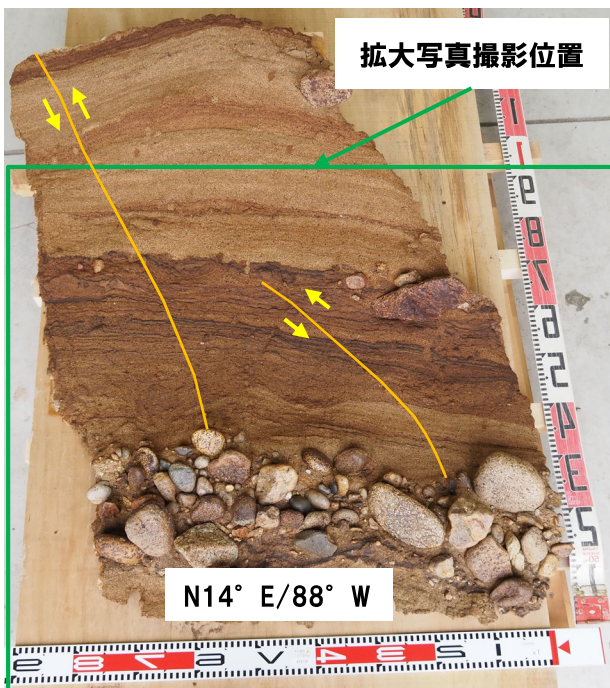
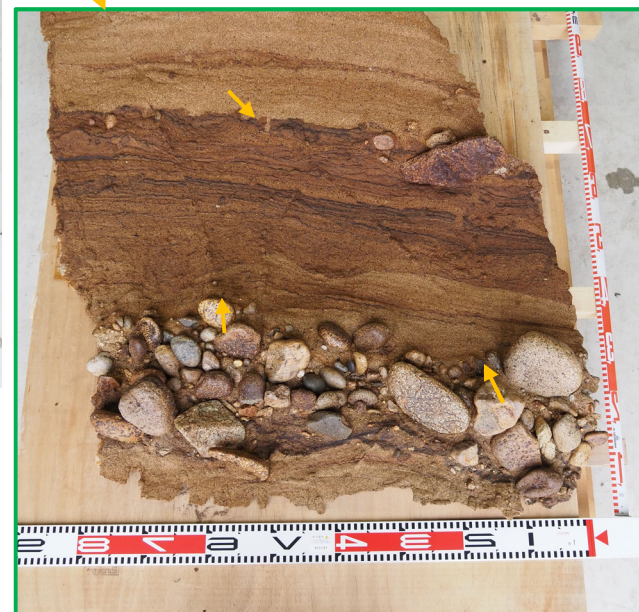
はぎとり転写試料① 全体写真 (左右反転, 解釈線なし)

- 当該試料では、高角な西上がり逆断層センスの小断層 (N14° E/88° W) が認められる。
- 小断層下端の延長方向において、砂礫層中に剪断面は認められない。
- 砂礫層中の礫に堆積構造の乱れは認められない。

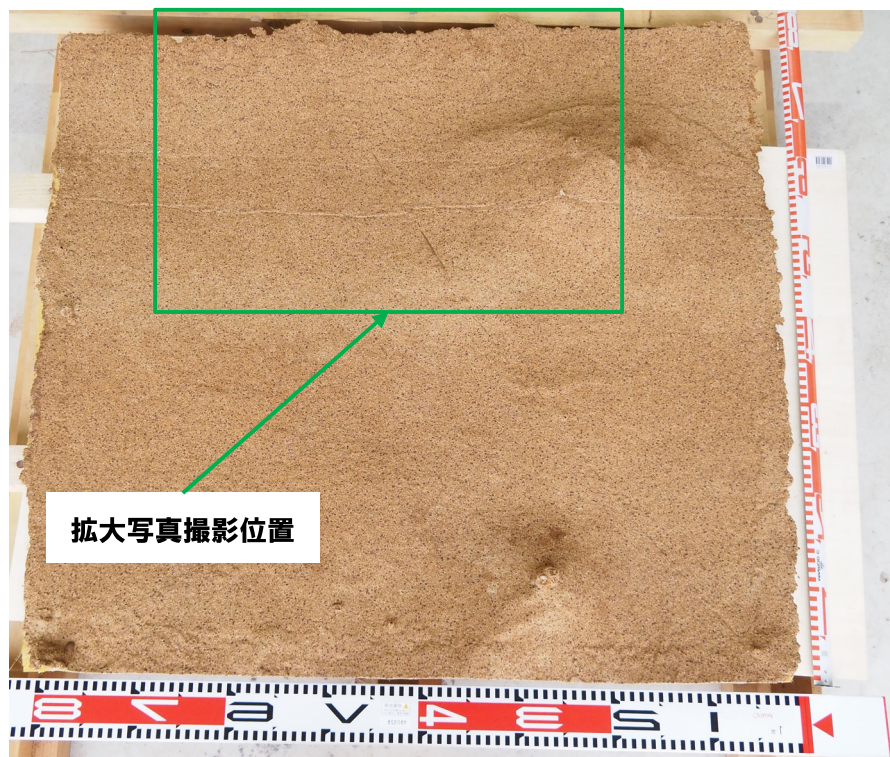
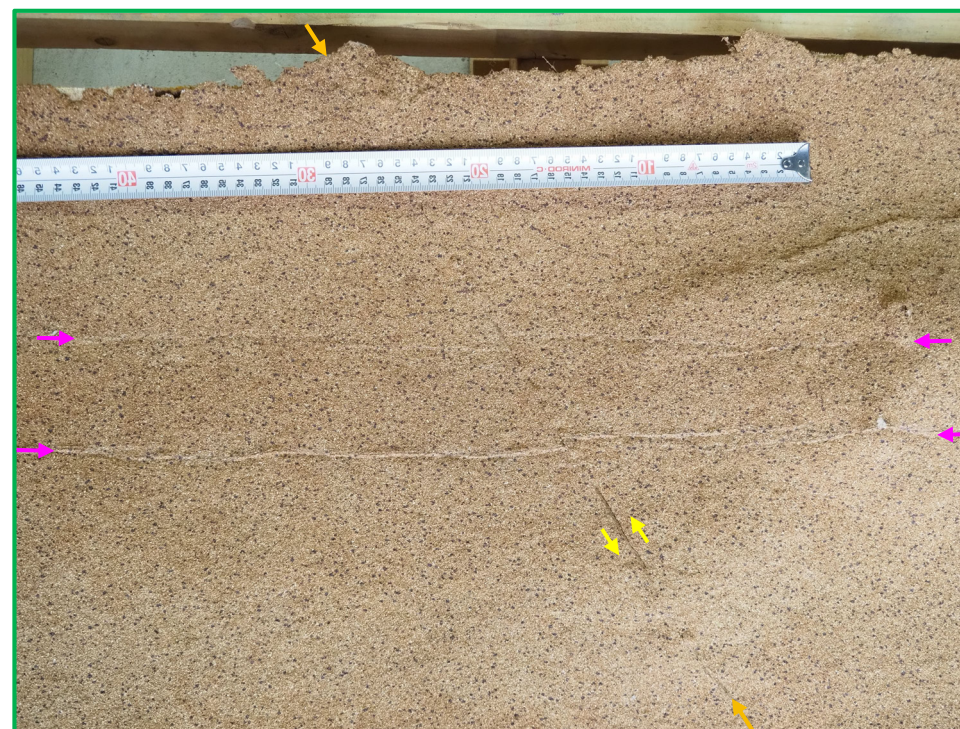
はぎとり転写試料② 全体写真
(左右反転)

- 当該試料では、小断層 (b) 及び南側壁面から連続する $N30^{\circ} W/30^{\circ} W$ の小断層 (P236~P237参照) が認められる。
- 当該小断層は2条に分岐しており、小断層 (b) に切られている。

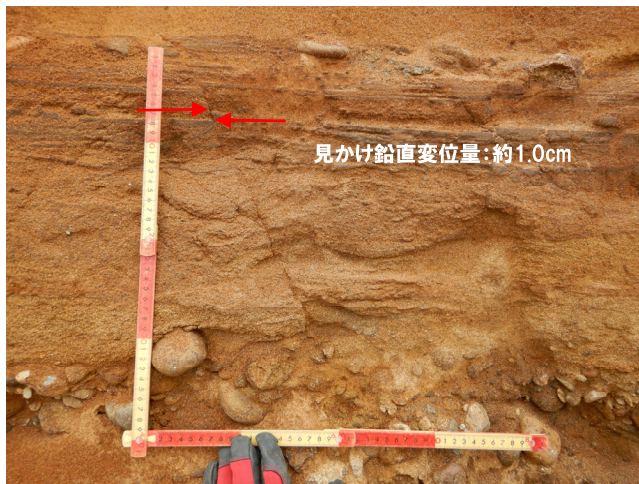
⑦-1 見かけ鉛直変位量測定箇所

- M1ユニットの砂層において、見かけ鉛直変位量の累積及び減衰は認められない。
- 小断層 (b) は、Ts3aユニットの基底面直下まで変位を与えている。
