3. 1,2号炉建設前の敷地の地形状況整理

(3) F-1断層開削調査箇所掘削当時の状況の整理 (1982年及び1983年当社撮影) (1/6)

4. 各ボーリング孔において認められる劣化部の評価 及びF-1断層の認定

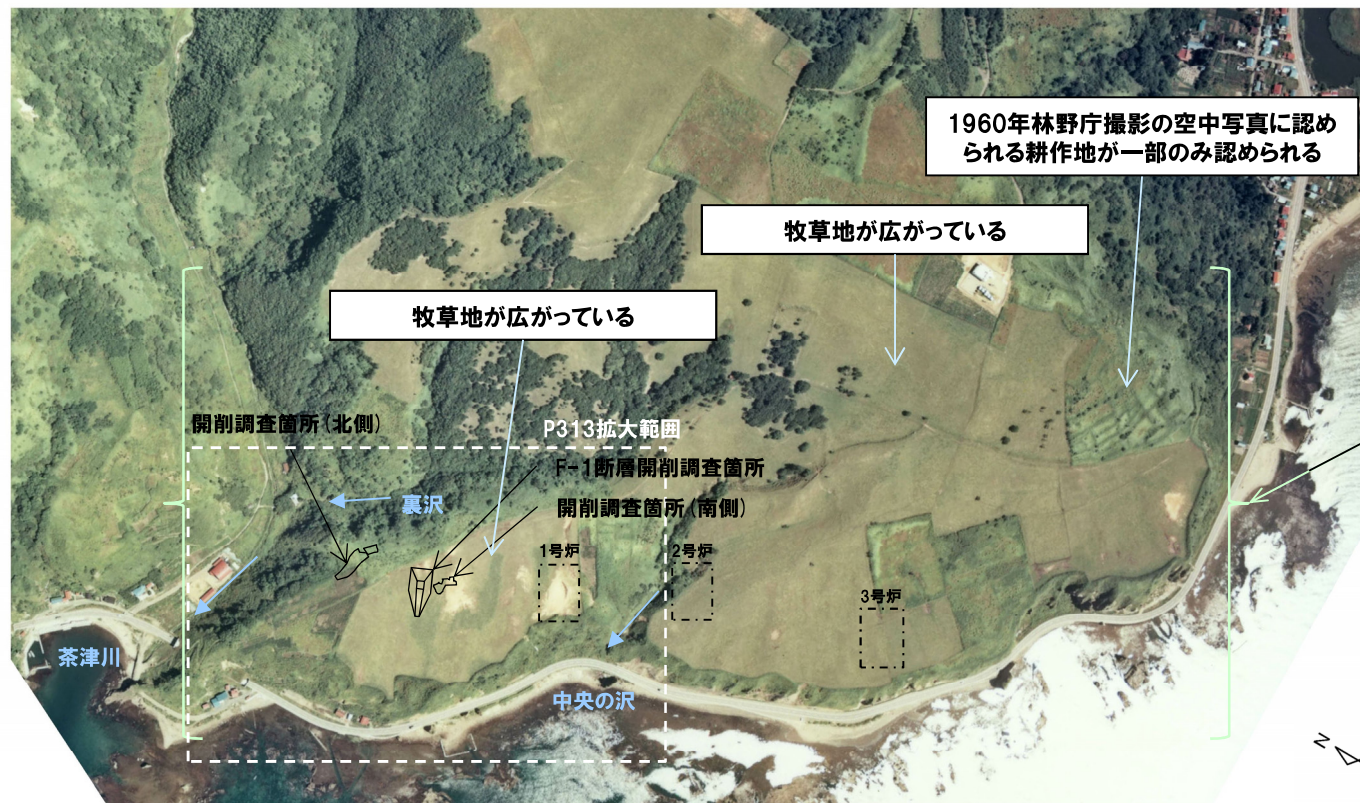
敷地の空中写真 (1976年国土地理院撮影, 注釈あり)
(整理番号 CH0767, コース番号 C4, 写真番号 2)

○丘陵地形、河川等の地形状況は、1947年米軍撮影の空中写真 (P302～P305参照) と同様な状況が認められる。

○対象範囲は、以下の状況から概ね牧草地が広がっていると考えられる。

- ・泊村 (1967) によれば、対象範囲付近において、1964年 (昭和39年) から牛を飼育するために草地改良を実施したとされている
- ・1960年林野庁撮影の空中写真 (P306～P309参照) に認められる耕作地は南東側に一部のみ認められる

- 泊村 (1967) 「泊村史」の記載
- ・昭和39年から3ヵ年計画で、茶津から堀株にかけての台地約25ヘクタールの草地を改良して、牛の飼育をすることにした
 - ・台地をブルドーザーで起こして牧草の種子をまいていくほか4ヵ所に給水施設を作る

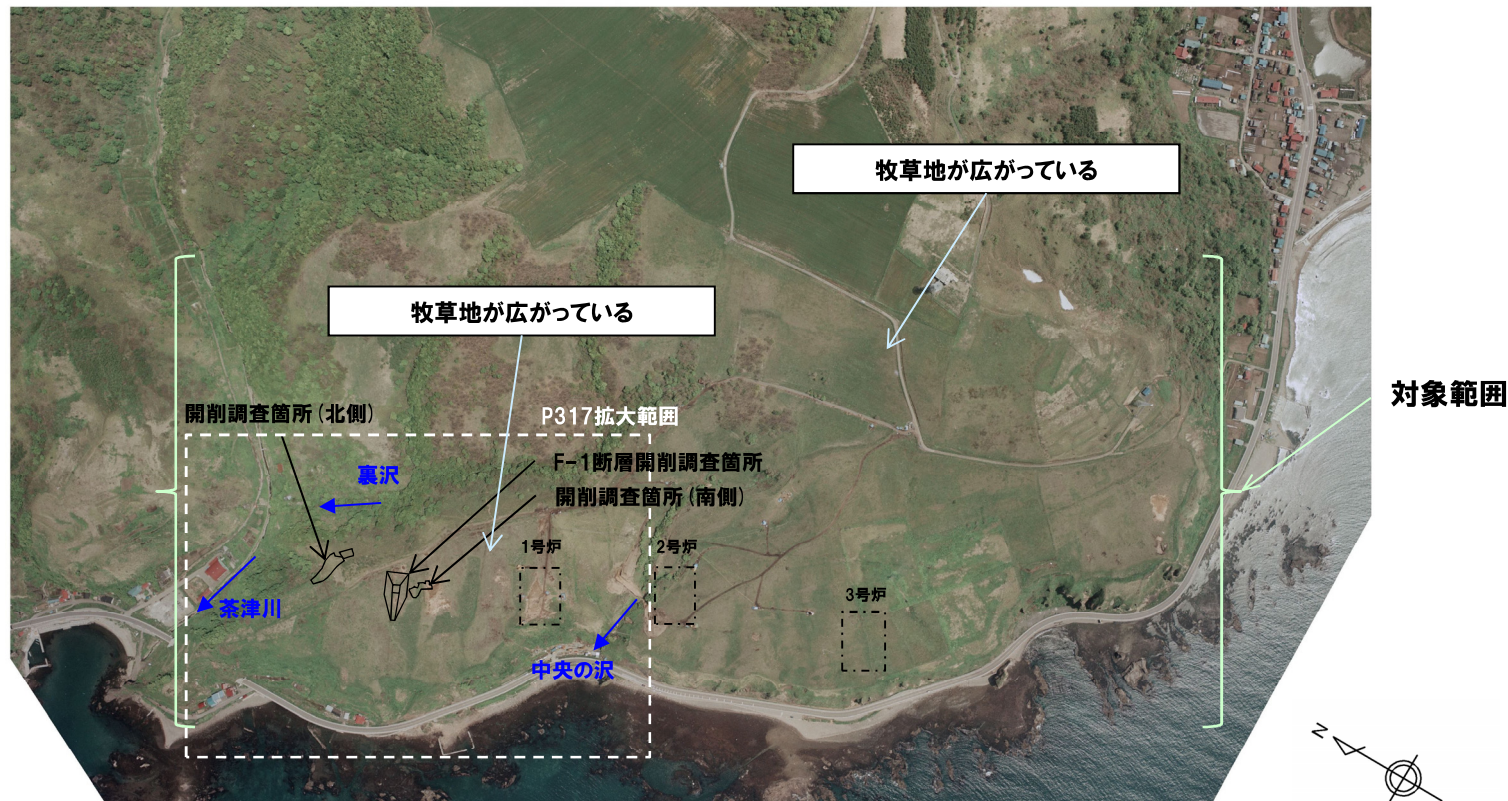
敷地の空中写真 (1981年当社撮影, 注釈あり)

○丘陵地形、河川等の地形状況は、1947年米軍撮影の空中写真 (P302～P305参照) と同様な状況が認められる。

○1976年国土地理院撮影の空中写真と同様な状況であることから、対象範囲は、概ね牧草地が広がっていると考えられる。

○また、1,2号炉調査に伴うボーリング調査等を実施中である。

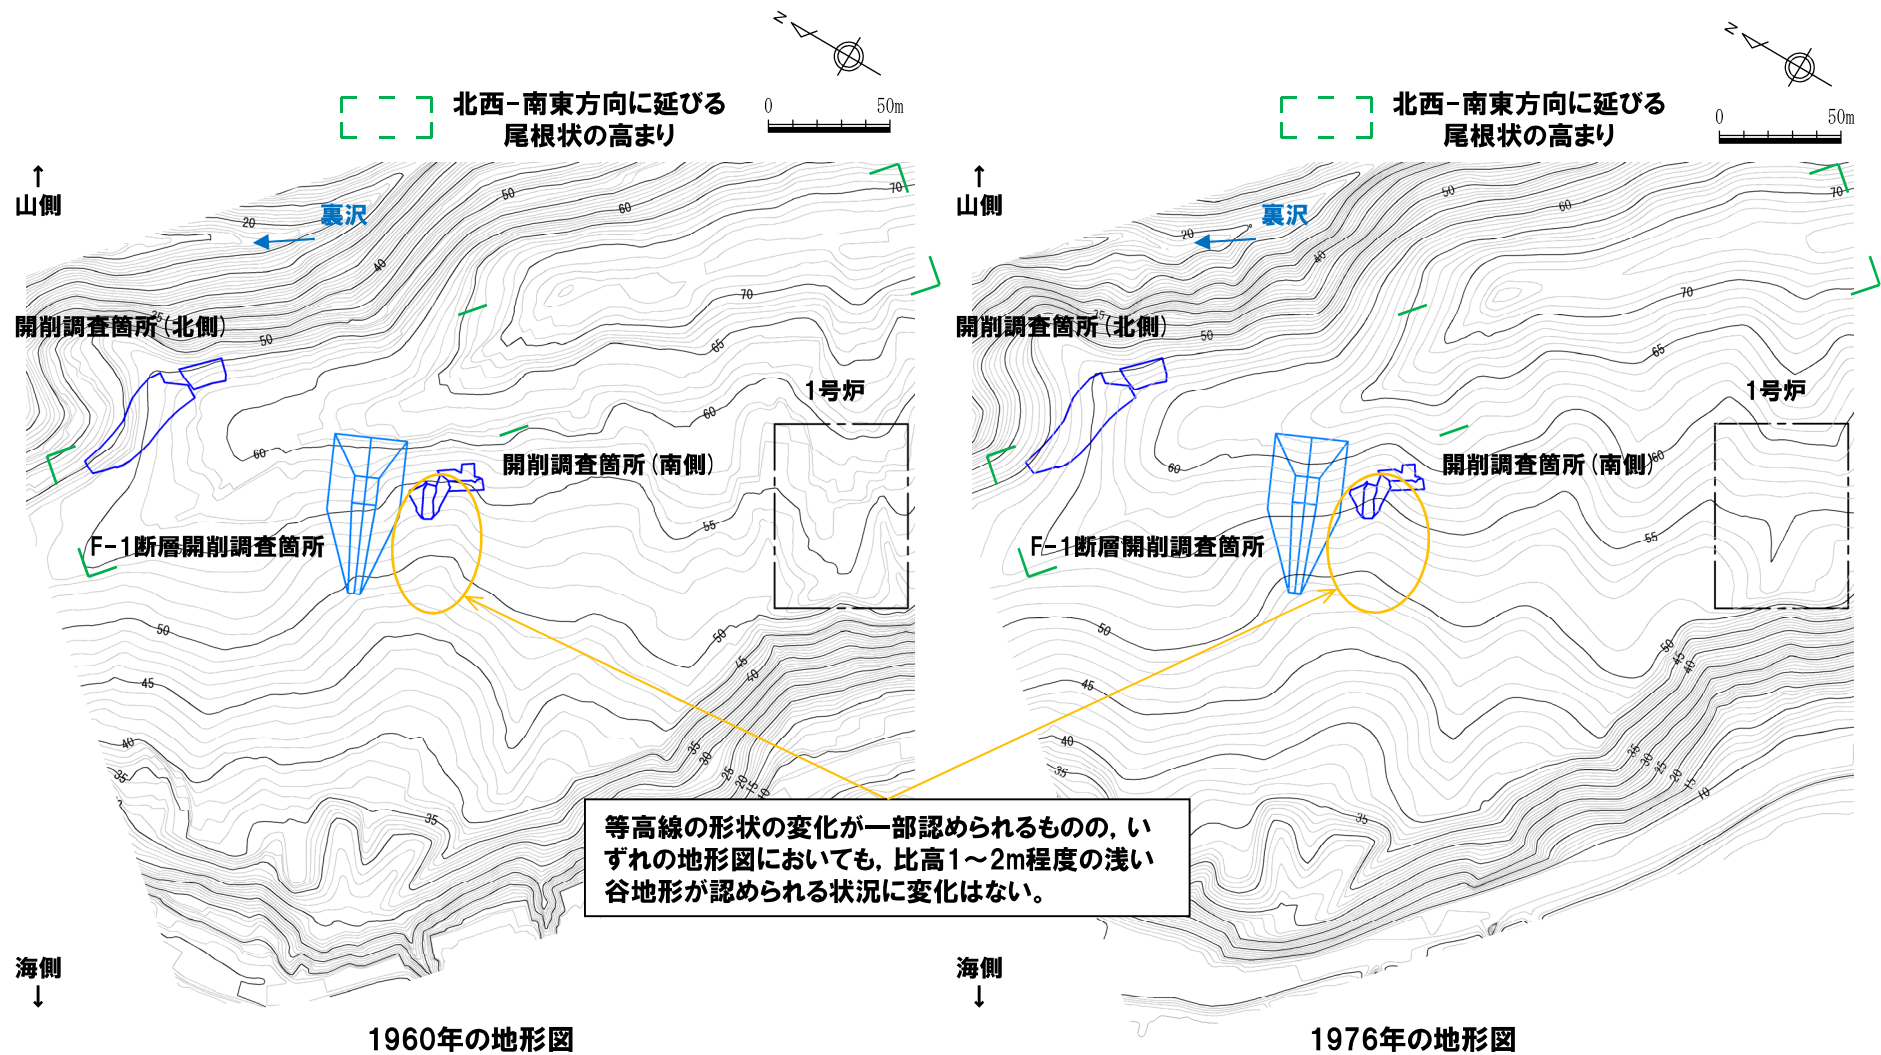
- F-1断層開削調査箇所付近は、いずれの地形図においても、北西-南東方向に延びる尾根状の高まりから、海岸へ緩く傾斜する状況に変化は認められない。
- 開削調査箇所(南側)付近は、等高線の形状の変化が一部認められるものの、いずれの地形図においても、比高1～2m程度の浅い谷地形が認められる状況に変化はない。
- 泊村(1967)によれば、1964年から牛を飼育するために草地改良を実施したとされていることから、当該箇所付近においては、耕作地から牧草地へ転換する際に、植生の除去、耕作地間の段差解消等の作業を実施していた可能性が考えられる。
- なお、草地改良実施後に撮影された1970年撮影の斜め空中写真(岩内町郷土館蔵、P320～P321参照)においても、開削調査箇所(南側)付近に、浅い谷地形が認められる。

- したがって、1960年林野庁撮影及び1976年国土地理院撮影の空中写真より作成したF-1断層開削調査箇所付近の地形図には、等高線の形状の変化が一部認められるものの、地形状況の大きな変化は認められない。

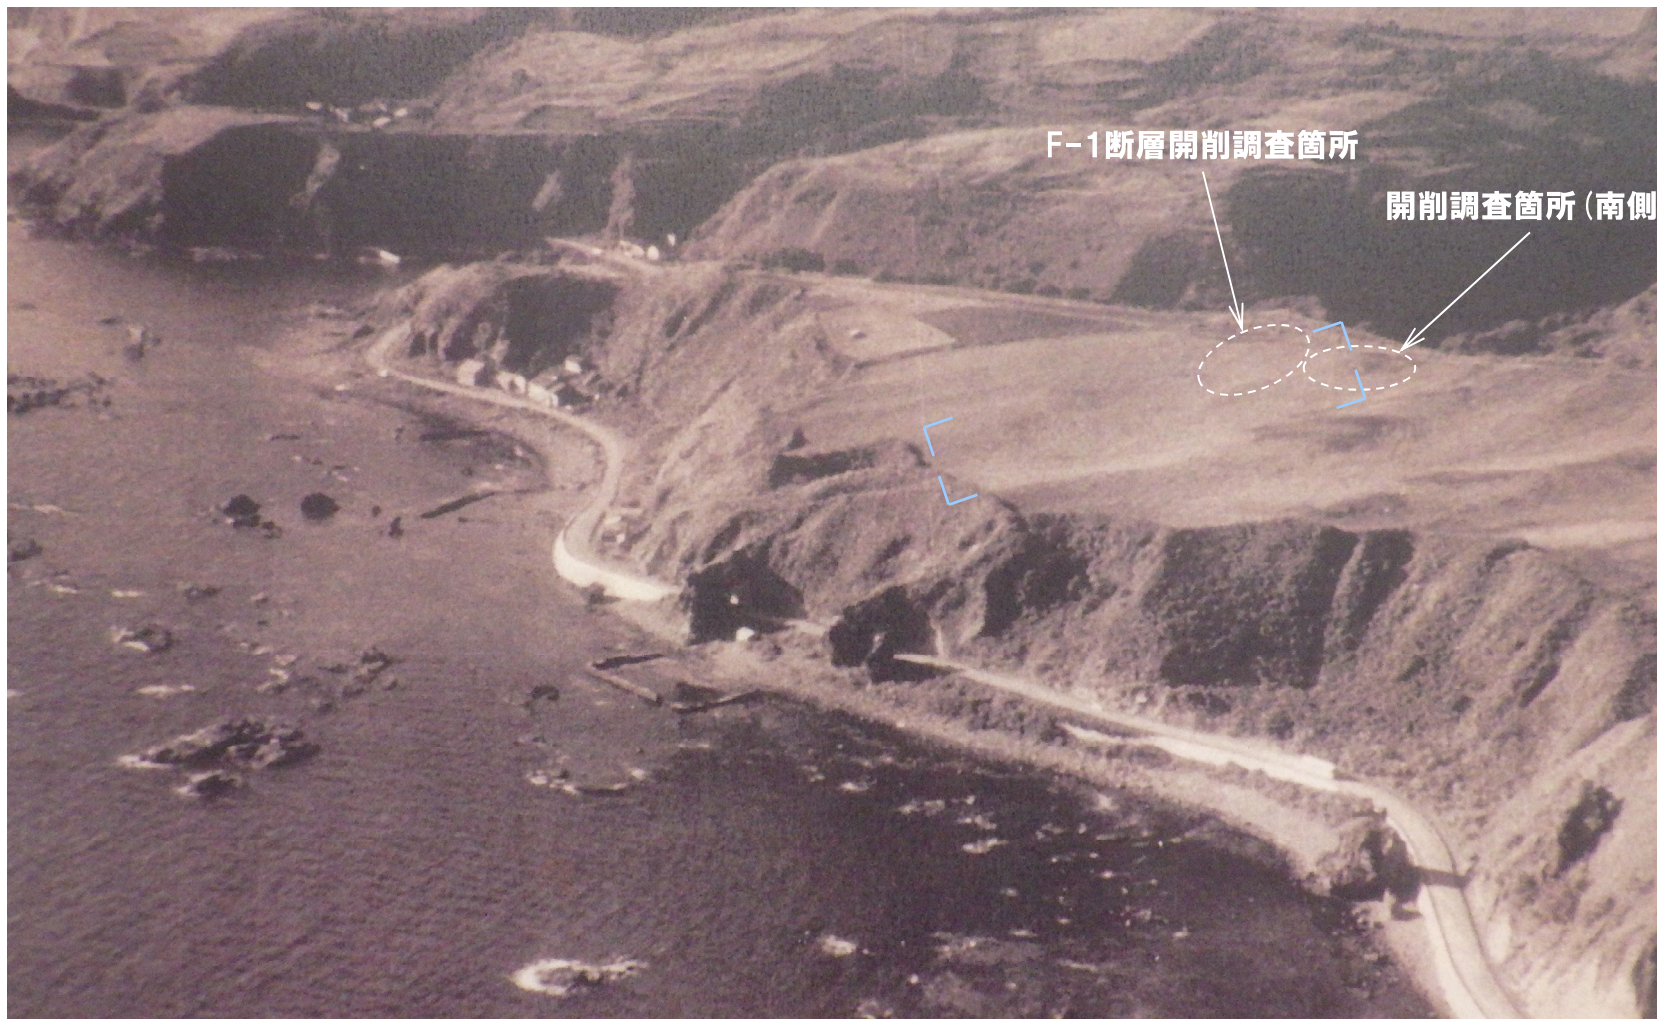
敷地付近の斜め空中写真 (1970年撮影の写真から一部を拡大, 注釈あり)
 (昭和45年 泊村堀株よりヘロカルウシ, 茶津, 茅沼の海岸線を写した航空写真 (撮影者不明), 岩内町郷土館蔵)

浅い谷地形

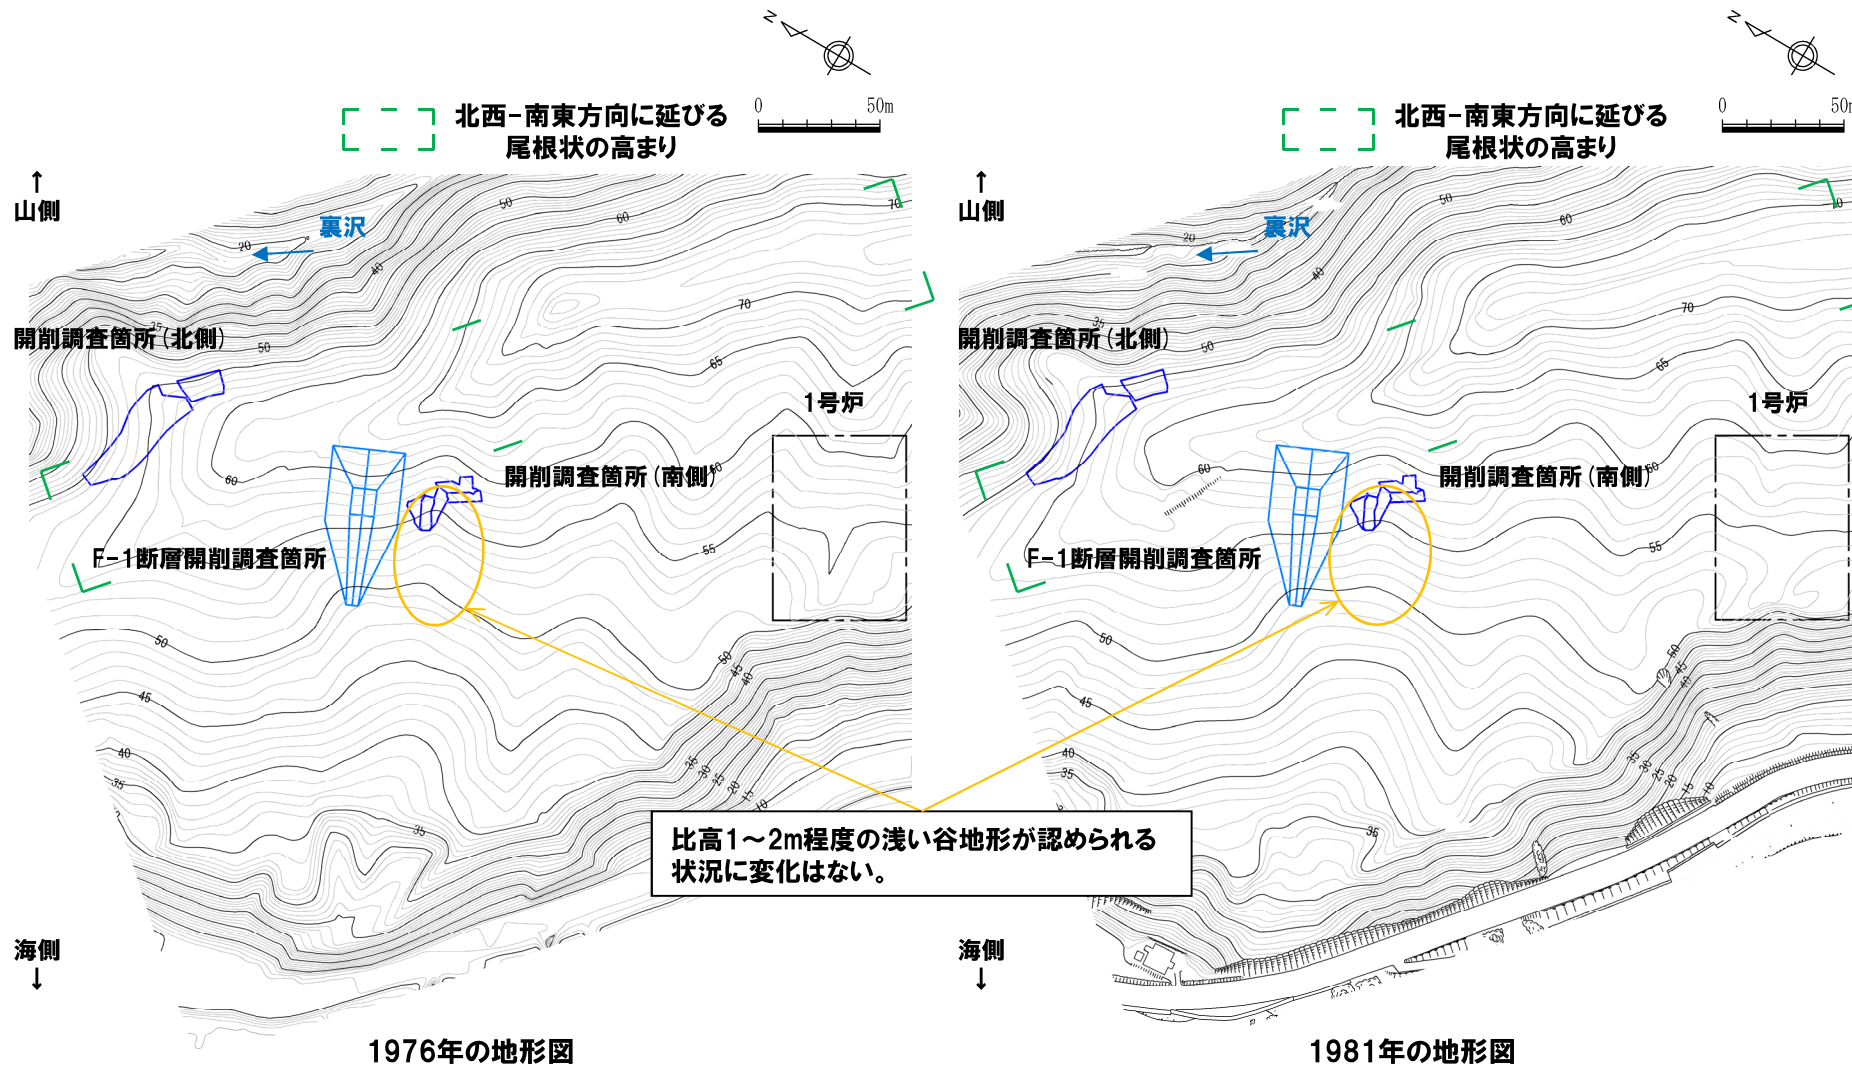
- F-1断層開削調査箇所付近は、いずれの地形図においても、北西-南東方向に延びる尾根状の高まりから、海岸へ緩く傾斜する状況に変化は認められない。
- 開削調査箇所 (南側) 付近は、いずれの地形図においても、比高1～2m程度の浅い谷地形が認められる状況に変化はない。

- したがって、1976年国土地理院撮影及び1981年当社撮影の空中写真より作成したF-1断層開削調査箇所付近の地形図には、地形状況の変化は認められない。

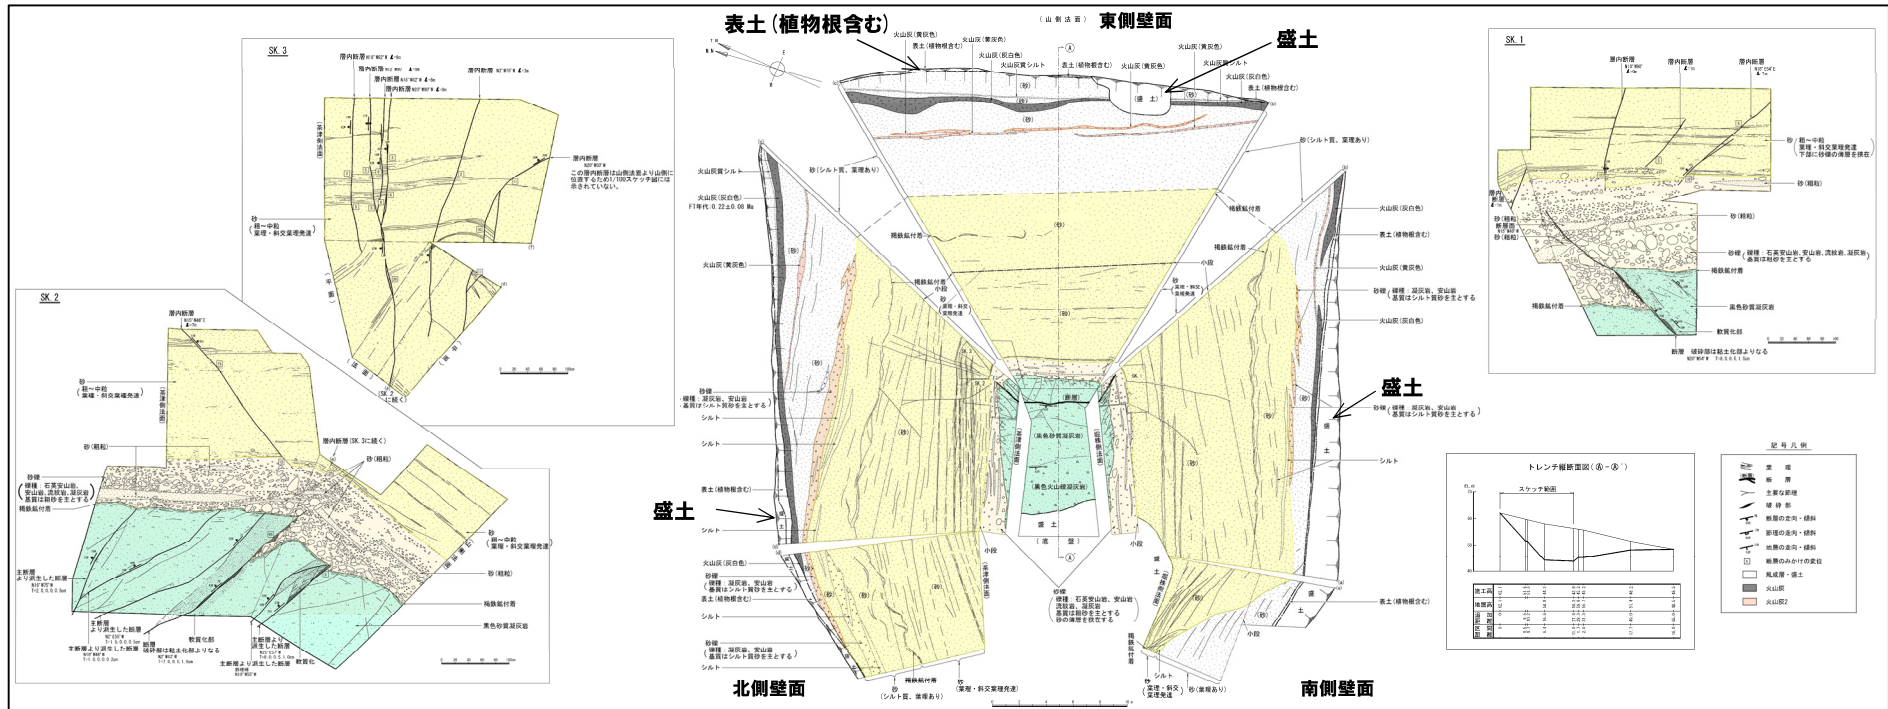
F-1断層露頭スケッチ (1982年 (昭和57年) 夏頃作成)

- F-1断層開削調査箇所の掘削土は、1983年まで土捨て場への道路工事が完了していなかったことから、当該調査箇所の北側及び南側法肩部へ仮置きしていた。
- F-1断層開削調査箇所スケッチの北側壁面及び南側壁面法肩部においては、当該掘削土を「盛土」として記載していると判断される。
- なお、F-1断層開削調査箇所スケッチの東側壁面法肩部に記載された「盛土」は、小規模であり、表土を切っていることから、1,2号炉建設前の改変によるものと考えられる。

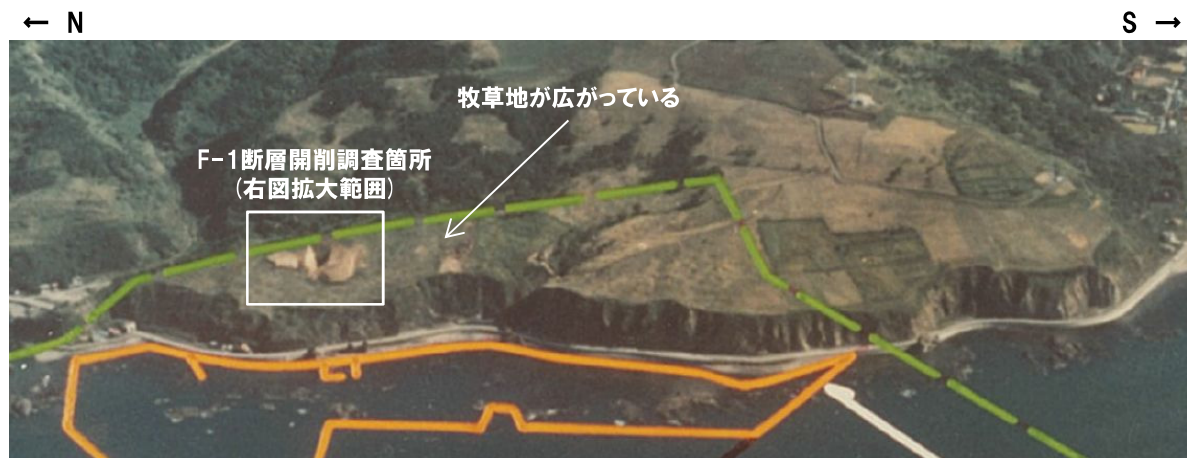
敷地の斜め空中写真 (1982年9月当社撮影、注釈あり)

- ・F-1断層開削調査箇所の北側及び南側に盛土が認められ、その周囲には牧草地が広がっている。
- ・1,2号炉建設工事は未着工である。

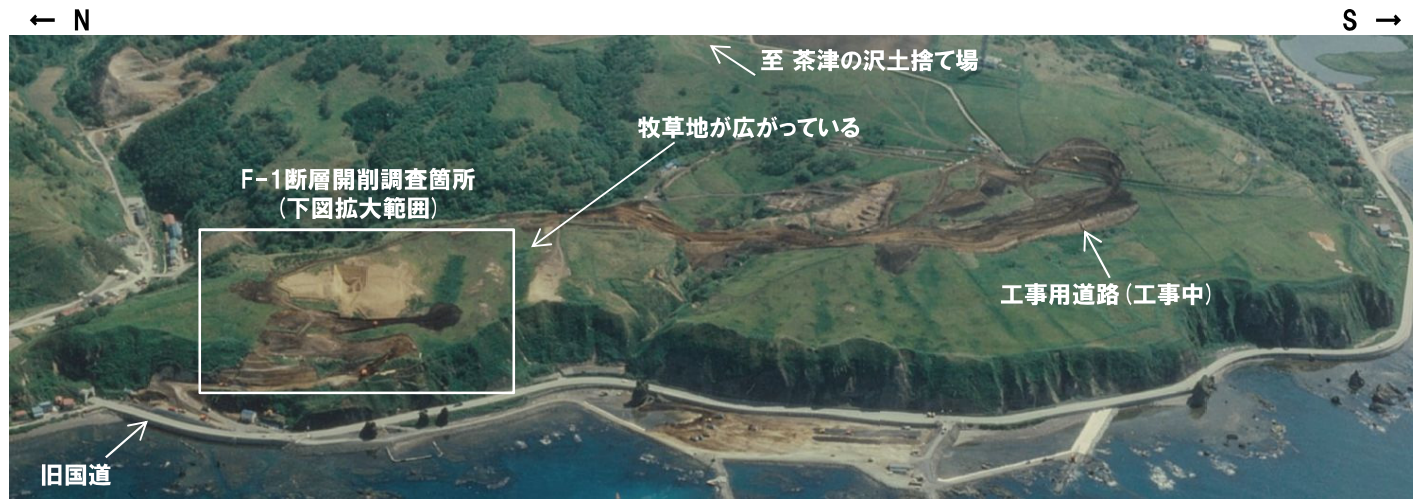
敷地の斜め空中写真 (1983年夏頃当社撮影, 注釈あり)

- ・F-1断層開削調査箇所の北側及び南側に盛土が認められ、その周囲に広がる牧草地の一部は、敷地造成を実施した発電所整地工事 (1983年7月着工) により改変されている。
- ・海沿いの旧国道からF-1断層開削調査箇所付近を通り、茶津の沢土捨て場に至る工事用道路は、1983年4月より着工しており (同年10月完成)、F-1断層開削調査箇所付近においても作業中である。

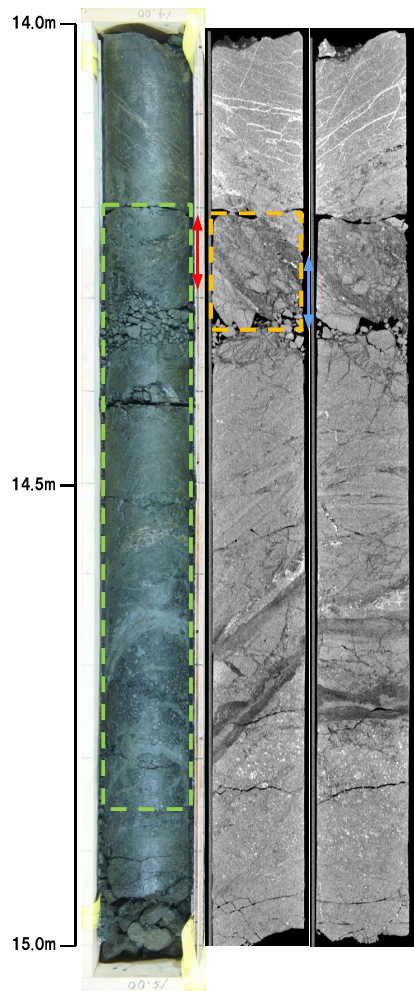
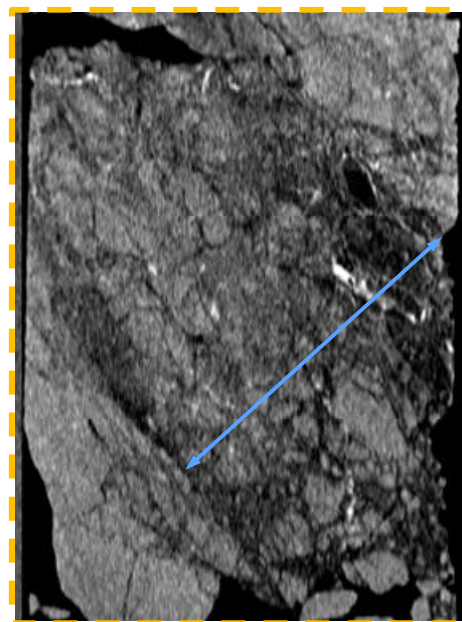
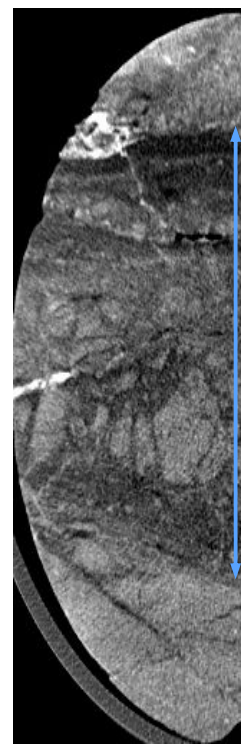
○X線CT画像観察の結果, 低密度帯が認められる。

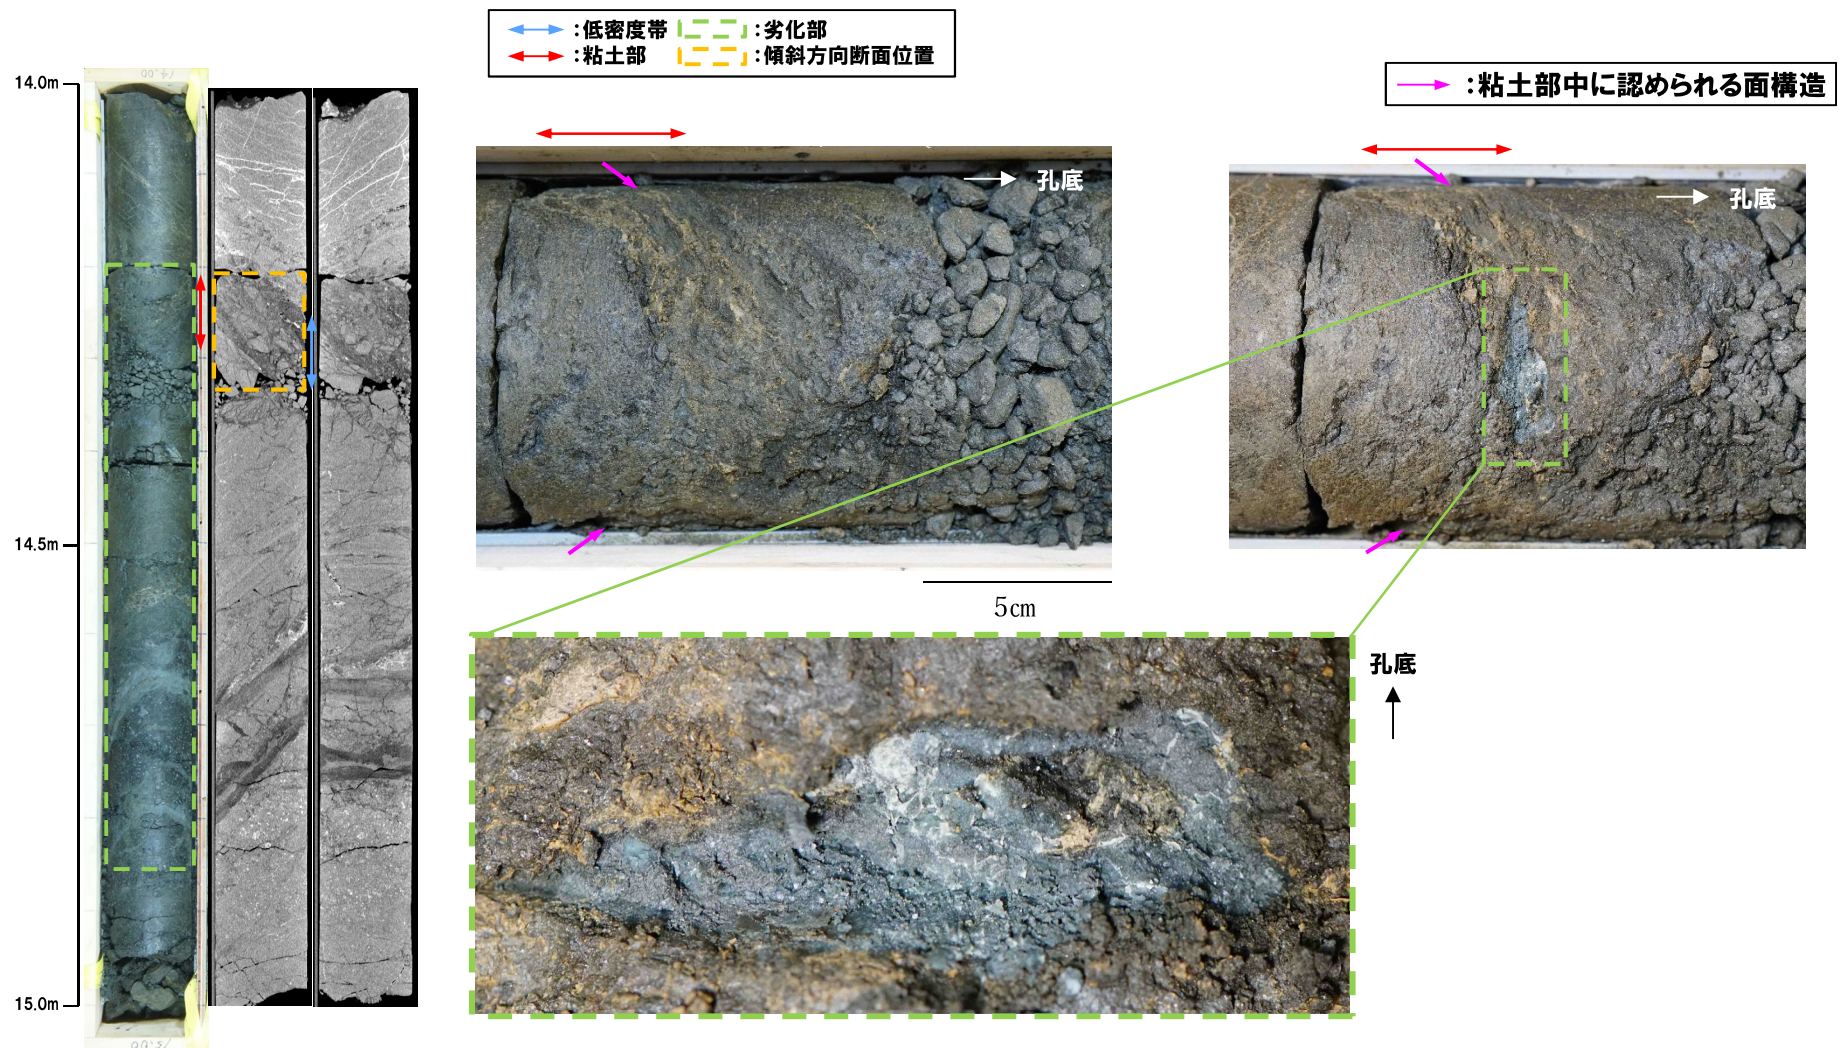
- 粘土部中に認められる面構造を浅部側から深部側へ観察を行った。
- 厚さ約1mmの軟質粘土の挟在が認められる。
- 当該面では平滑に剥離せず、条線及び鏡肌は認められない。

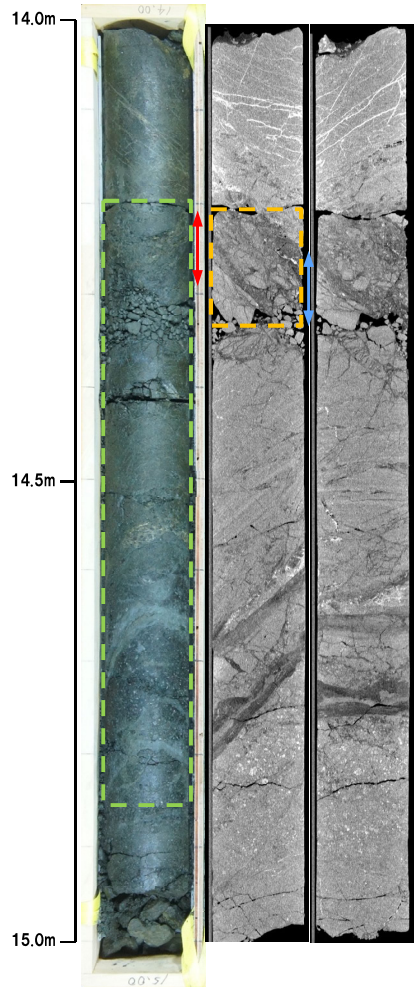
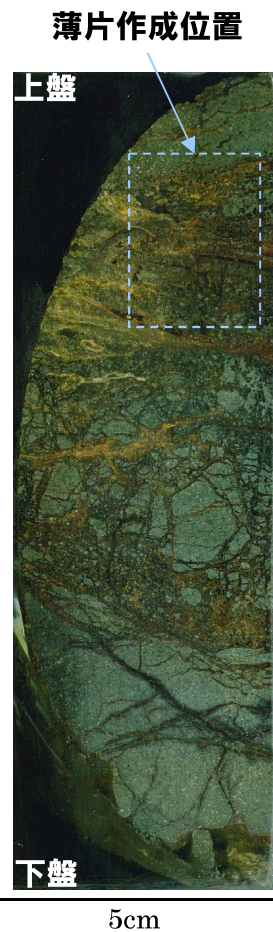
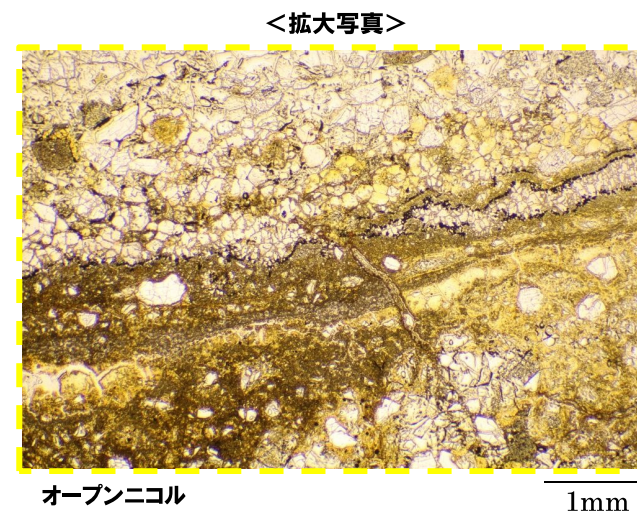
- 全体に高干渉色を示す粘土鉱物が網状に分布する。
- 断層を示す組織は不明瞭で、強く変質の影響を受けている。

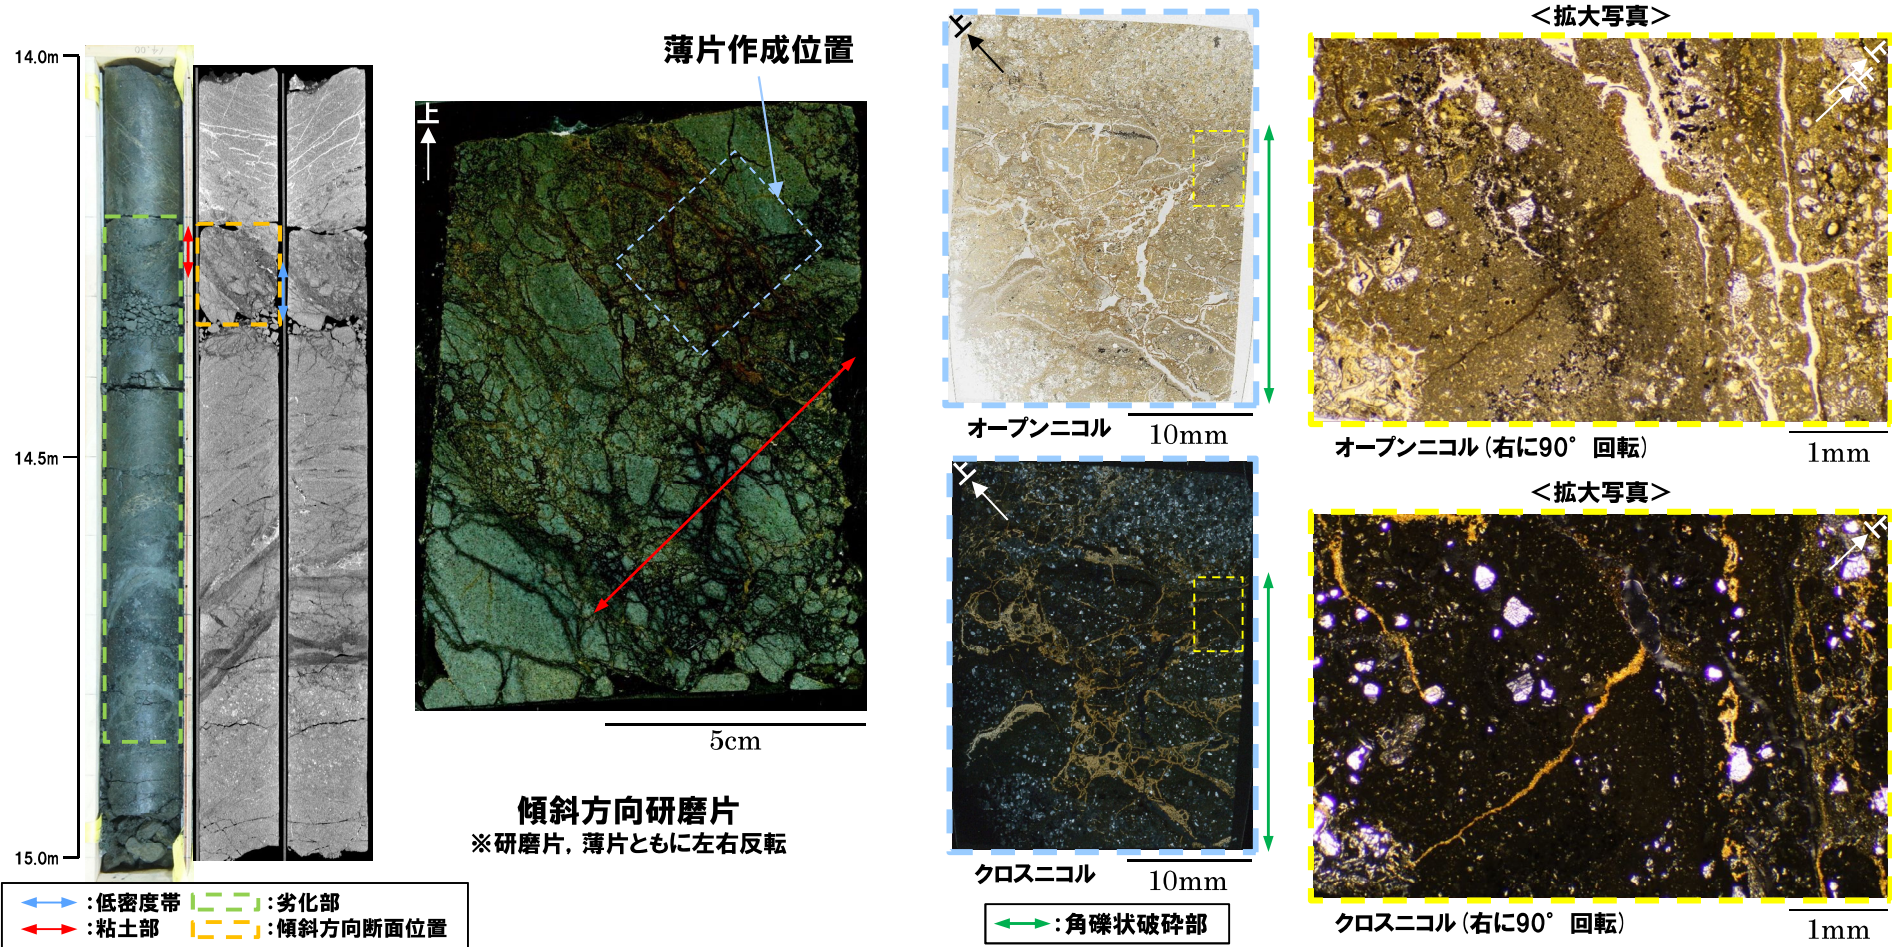
- 全体に高干渉色を示す粘土鉱物が網状に分布する。
- 断層を示す組織は不明瞭で、強く変質の影響を受けている。

○X線CT画像観察, 条線観察及び薄片観察の結果, 当該粘土部はF-1断層の最新活動部ではないものと判断される。

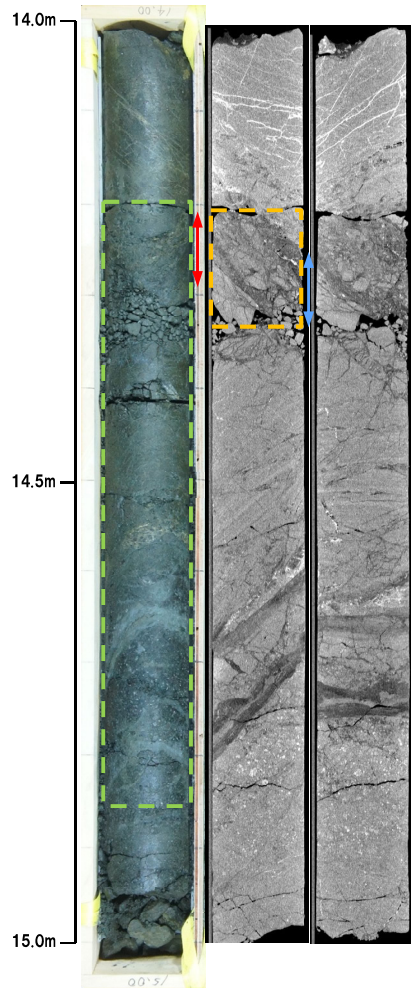
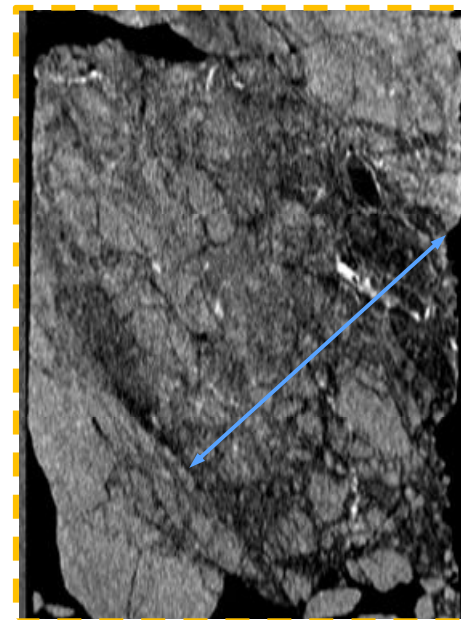
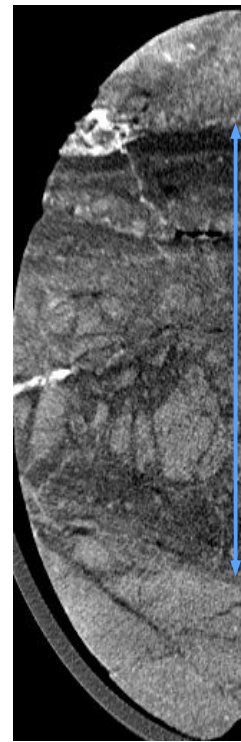
○X線CT画像観察の結果, 低密度帯が認められる。

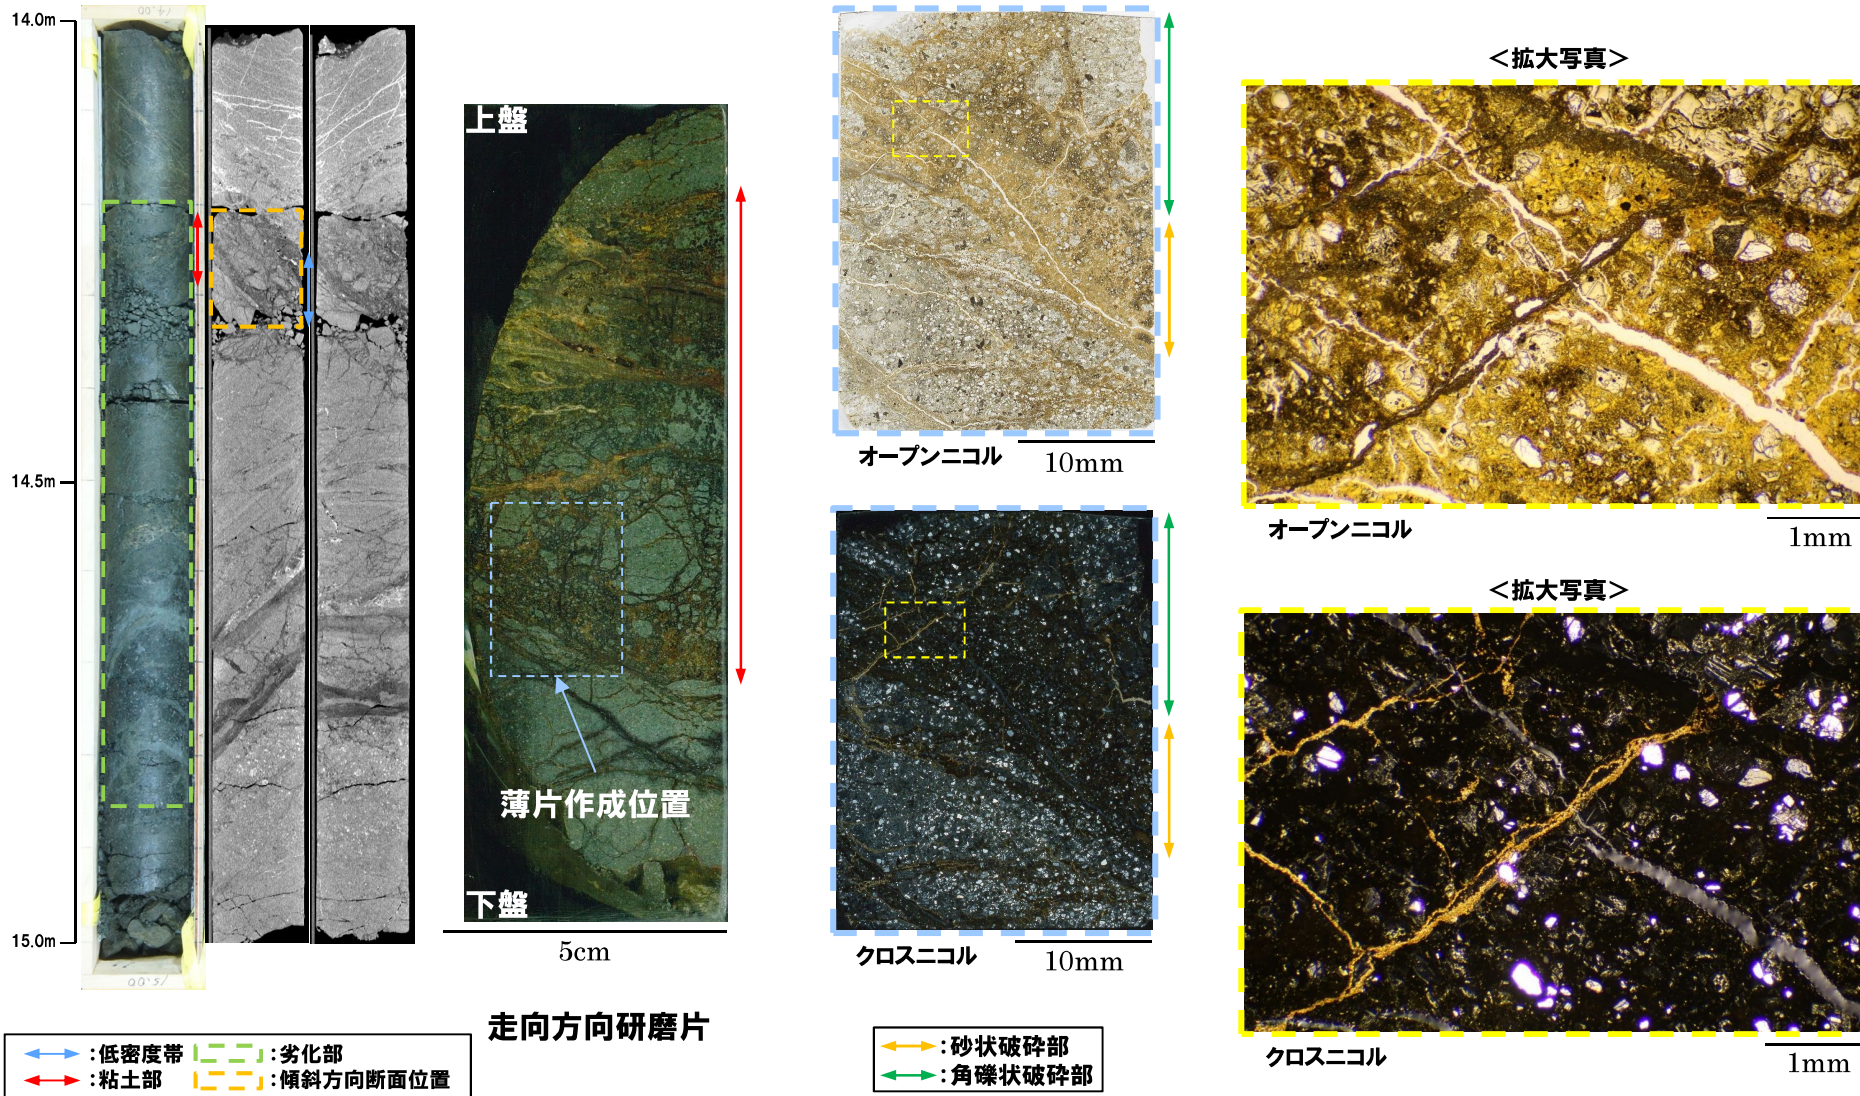
- 全体に高干渉色を示す粘土鉱物が網状に分布する。
- 断層を示す組織は不明瞭で、強く変質の影響を受けている。

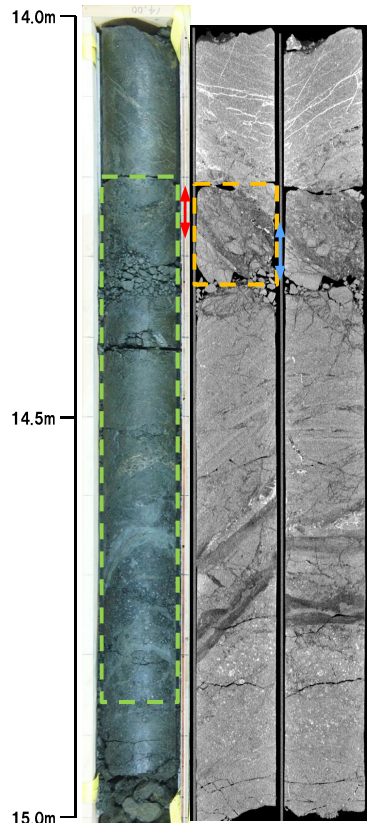
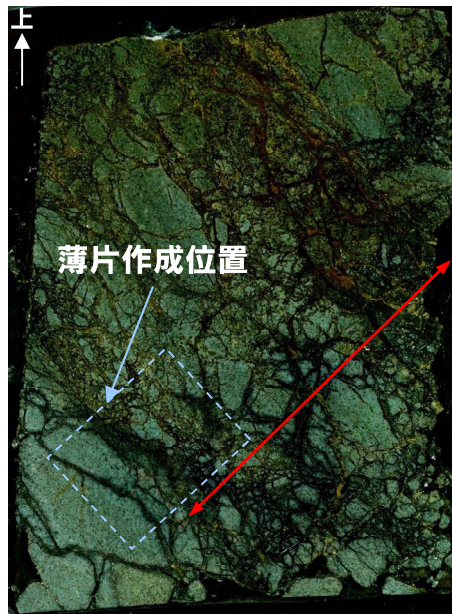
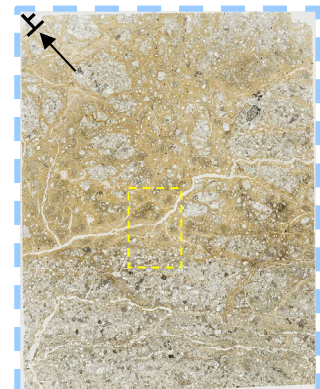
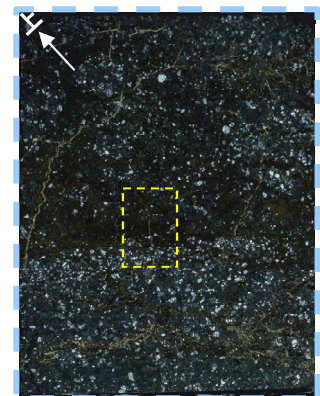
- 全体に高干渉色を示す粘土鉱物が網状に分布する。
- 断層を示す組織は不明瞭で、強く変質の影響を受けている。

○X線CT画像観察, 条線観察及び薄片観察の結果, 当該粘土部はF-1断層の最新活動部ではないものと判断される。

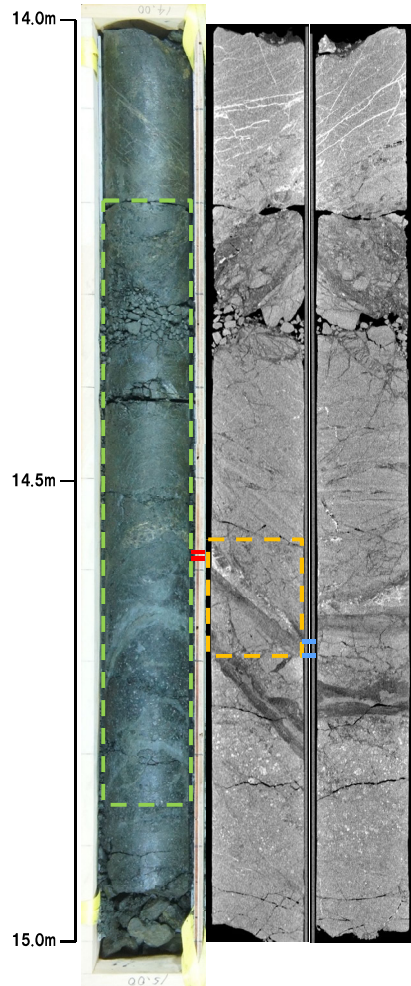
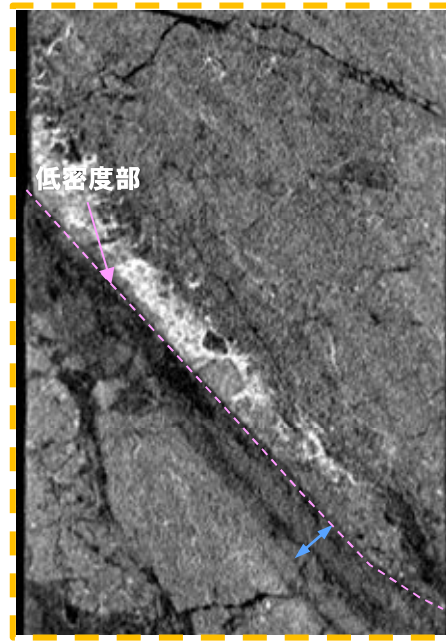
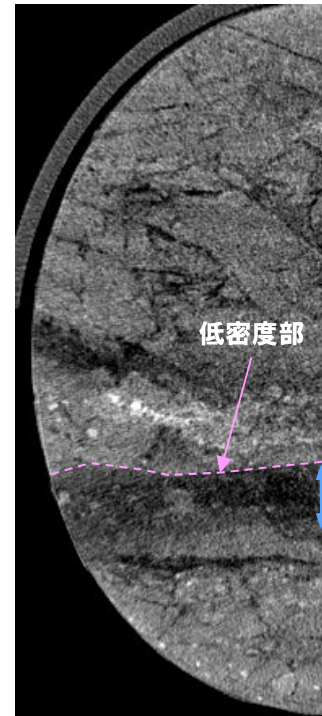
○X線CT画像観察の結果, 低密度帯が認められ, さらに連続する直線的な低密度部が認められる。
