R1敷地-2' ボーリング (14.57m) - 条線観察結果 -

4. 各ボーリング孔において認められる劣化部の評価及びF-1断層の認定

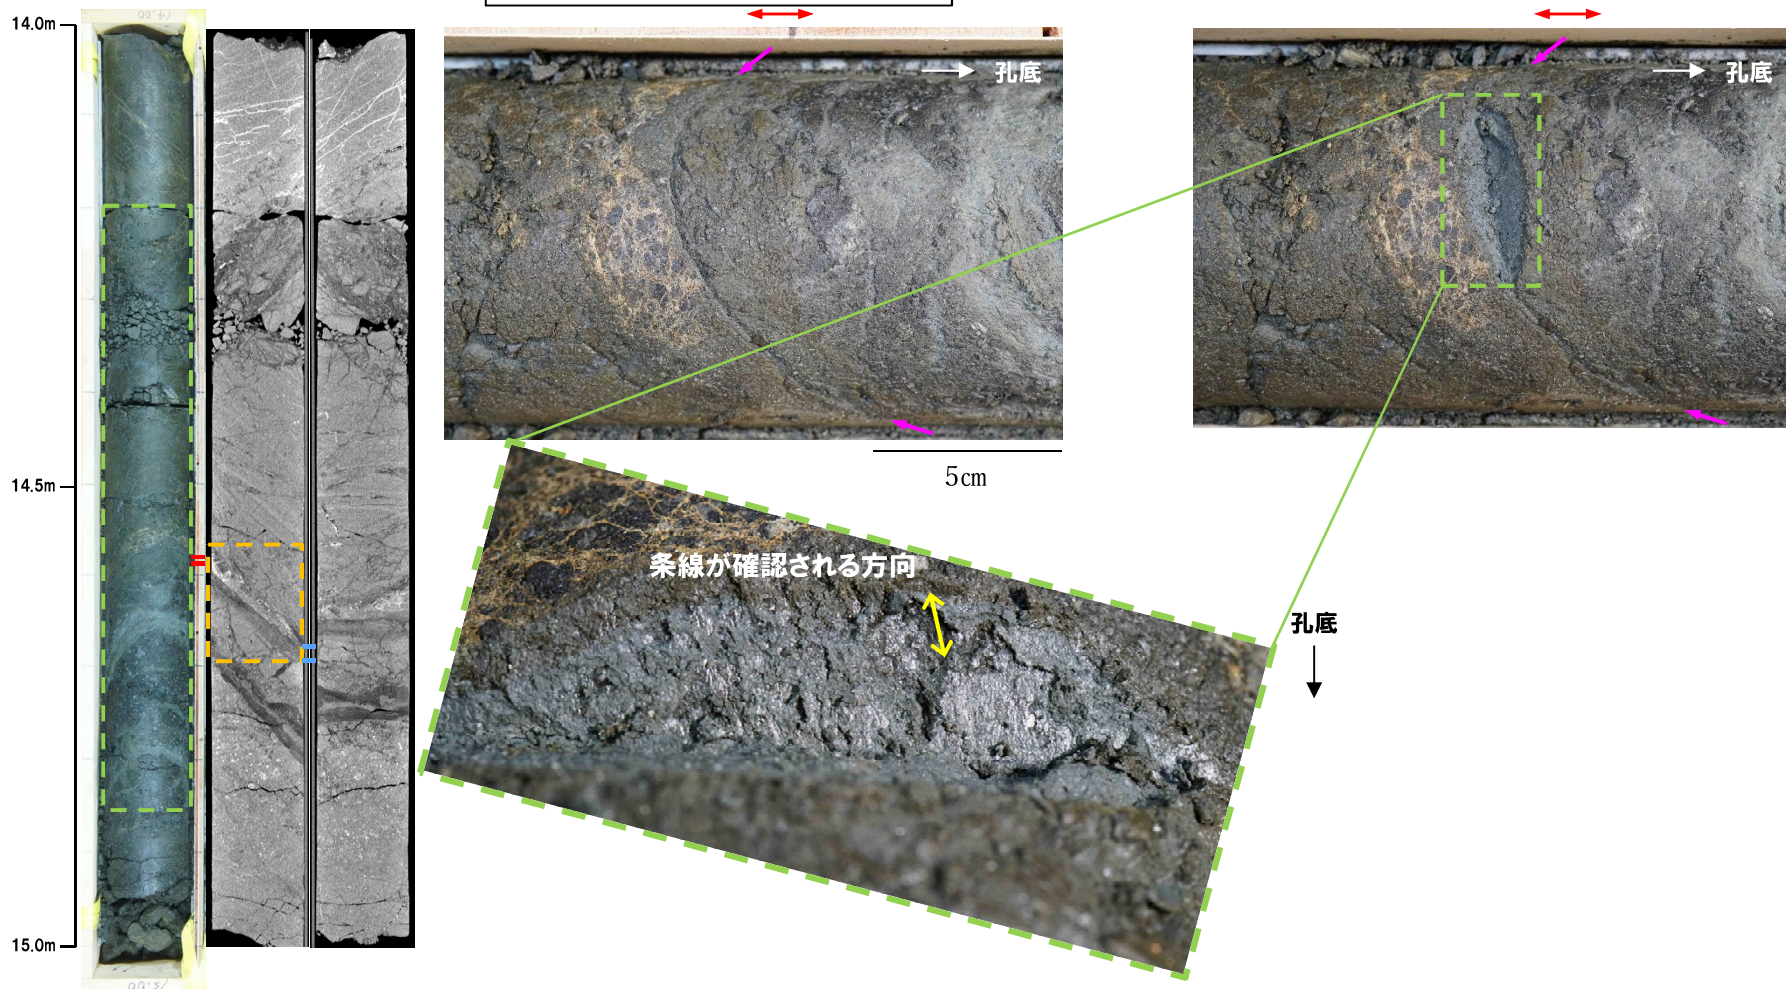
- 粘土部中に認められる面構造を深部側から浅部側へ観察を行った。
- 厚さ約1mmの軟質粘土の挟在が認められる。
- 最急勾配方向と約10° 斜交する条線が認められ、浅部から深部方向に読み直すとレイク角は80° Lとなる。

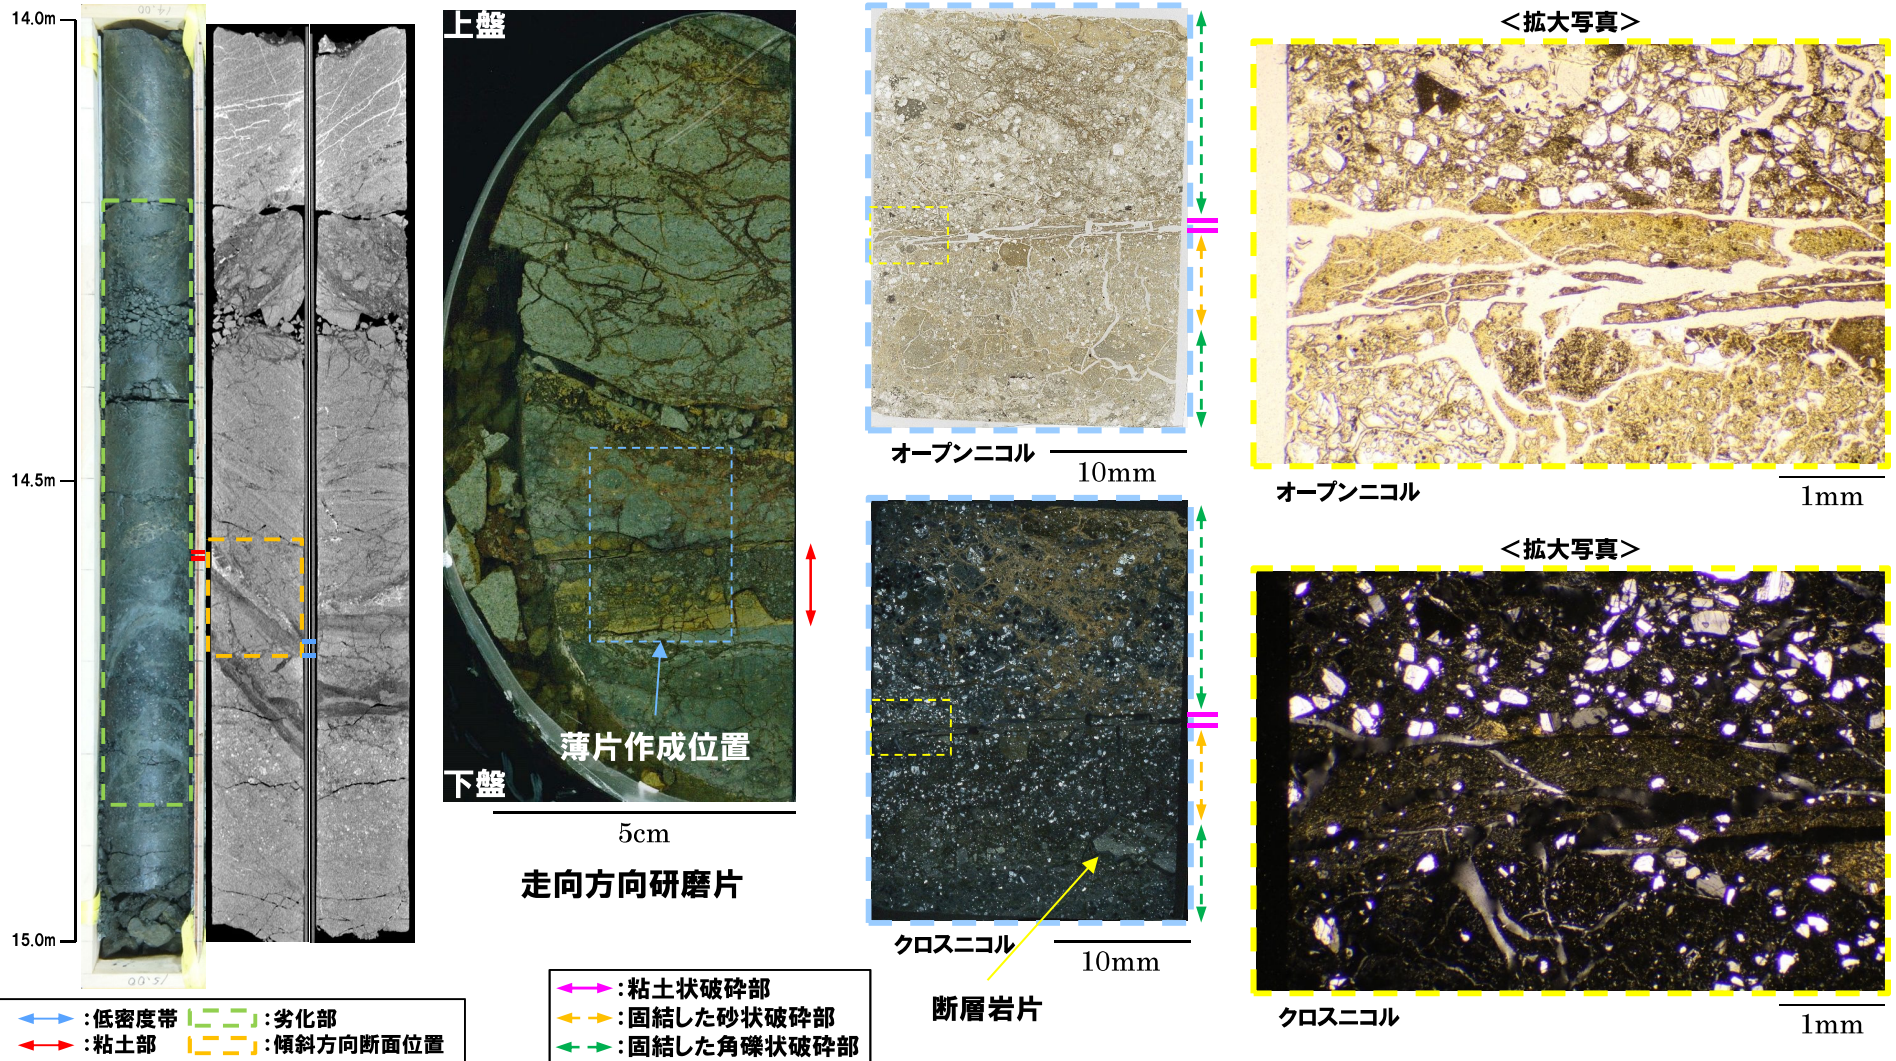
R1敷地-2' ボーリング (14.57m) - 走向方向薄片観察結果 (1/2) -

- 約1mmの幅で粘土状破碎部が直線的に連続する。
- 変位センスを示す明瞭な複合面構造は認められない。
- 下盤には破碎した断層岩片が認められる。

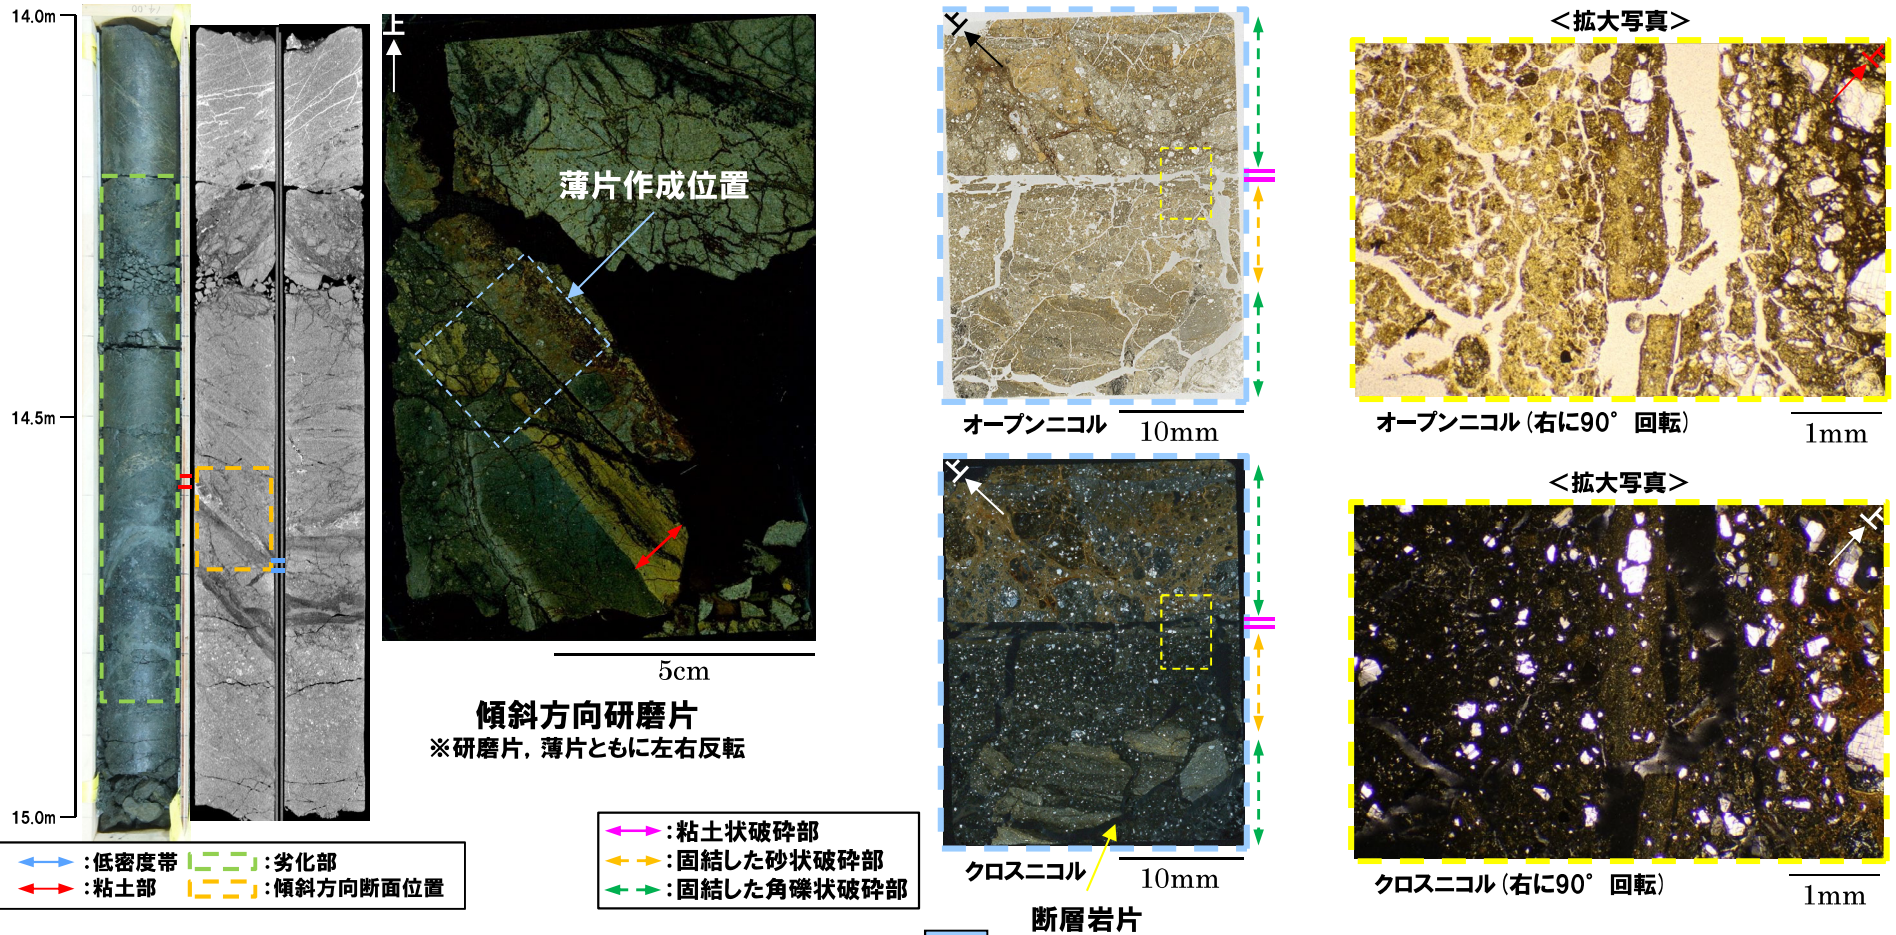
R1敷地-2' ボーリング (14.57m) - 傾斜方向薄片観察結果 (1/2) -

- 約1mmの幅で粘土状破碎部が直線的に連続する。
- あまり明瞭ではないものの、逆断層センスを示すP面や鉱物片の配列が認められる。
- 下盤には破碎した断層岩片が認められる。

○ X線CT画像観察, 条線観察及び薄片観察の結果, 当該粘土部はF-1断層の最新活動部であると判断される。

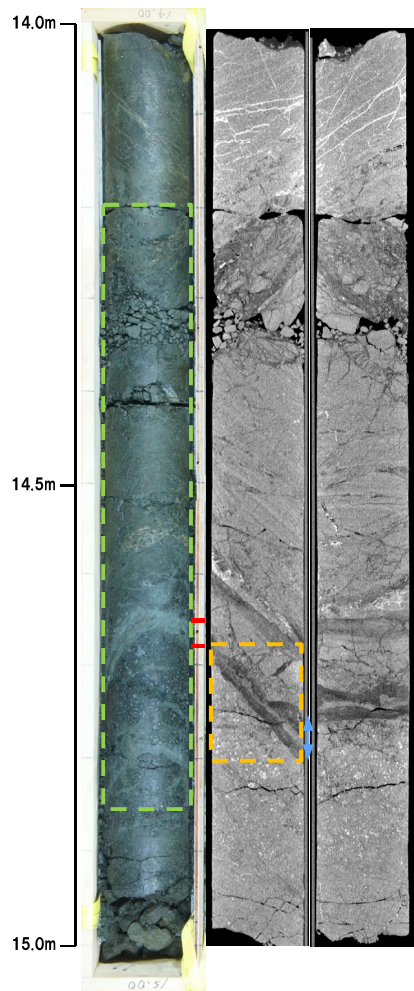
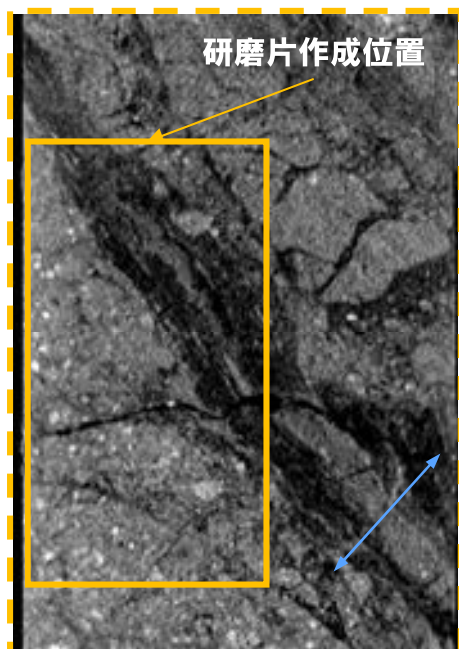
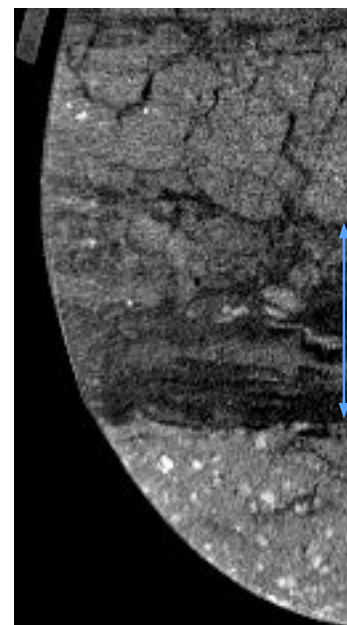
R1敷地-2' ボーリング (14.65m) -X線CT画像観察結果-

○X線CT画像観察の結果, 低密度帯が認められる。

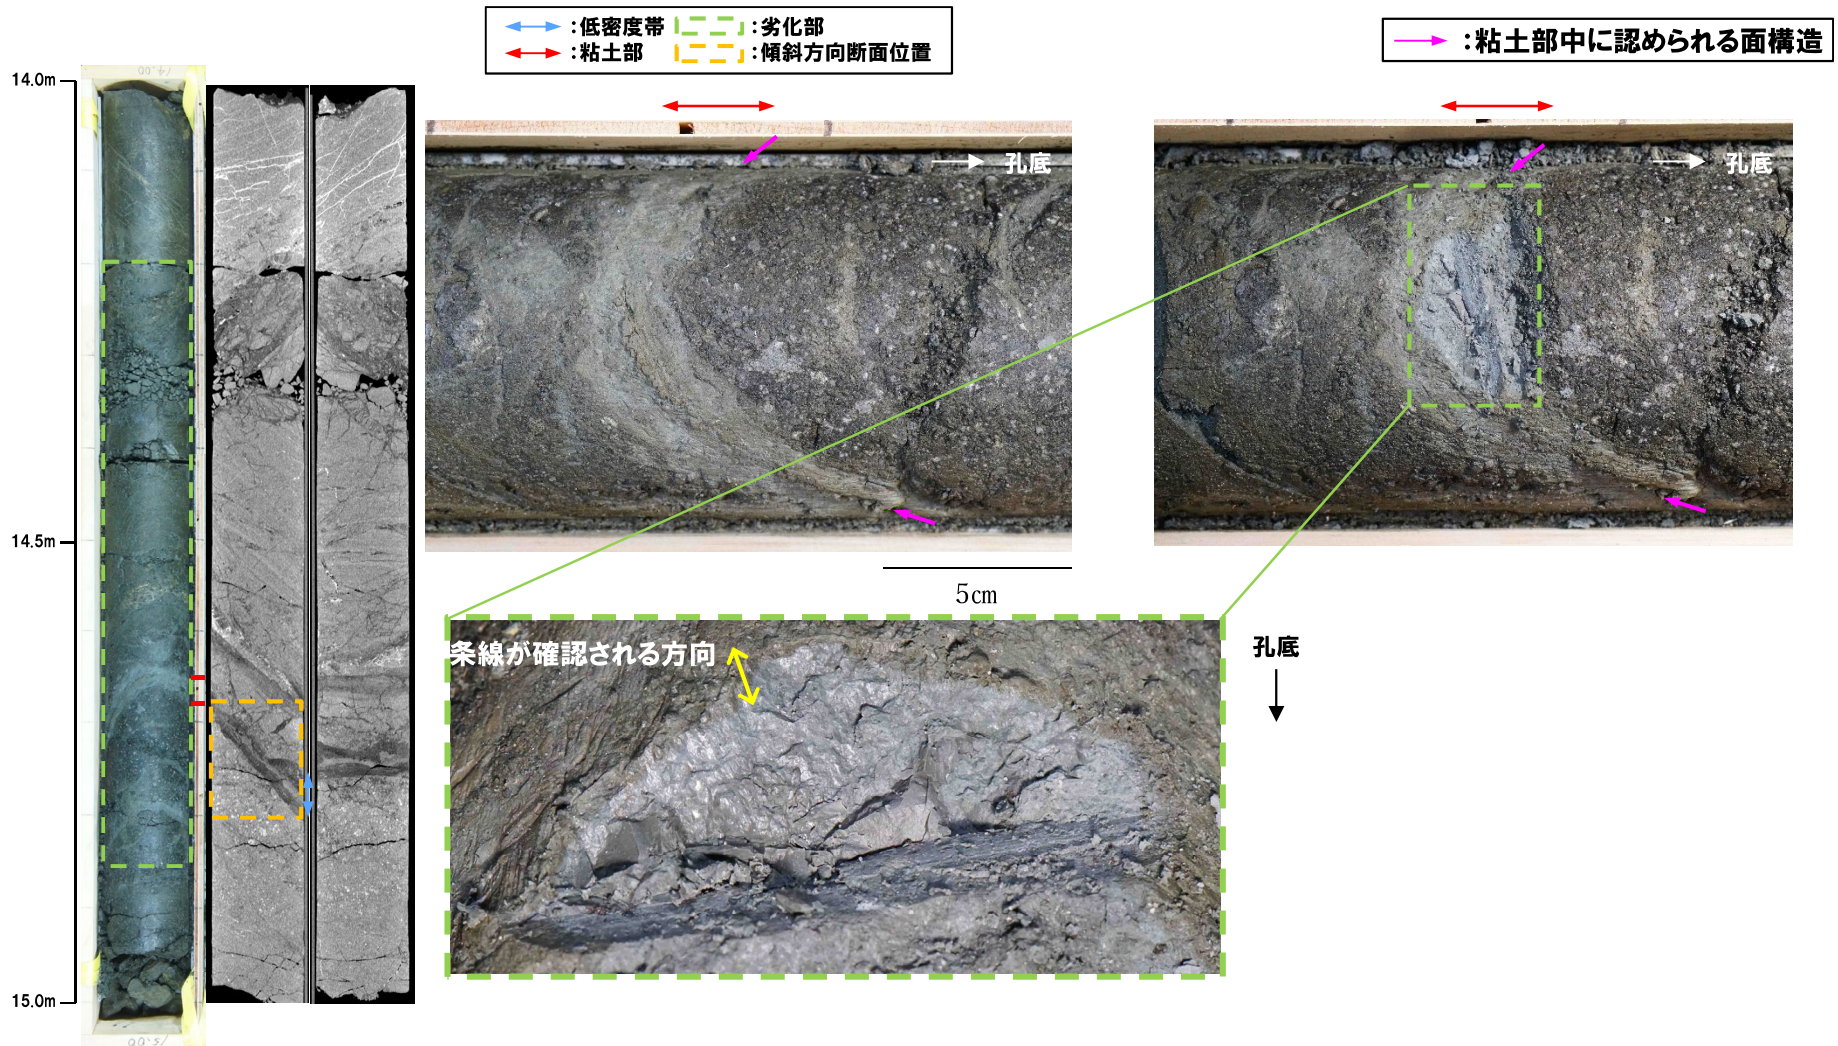
R1敷地-2' ボーリング (14.65m) - 条線観察結果 -

- 粘土部中に認められる面構造を深部側から浅部側へ観察を行った。
- 厚さ約15mmの軟質粘土の挟在が認められる。
- 最急勾配方向と約20° 斜交する条線が認められ、浅部から深部方向に読み直すとレイク角は70° Lとなる。

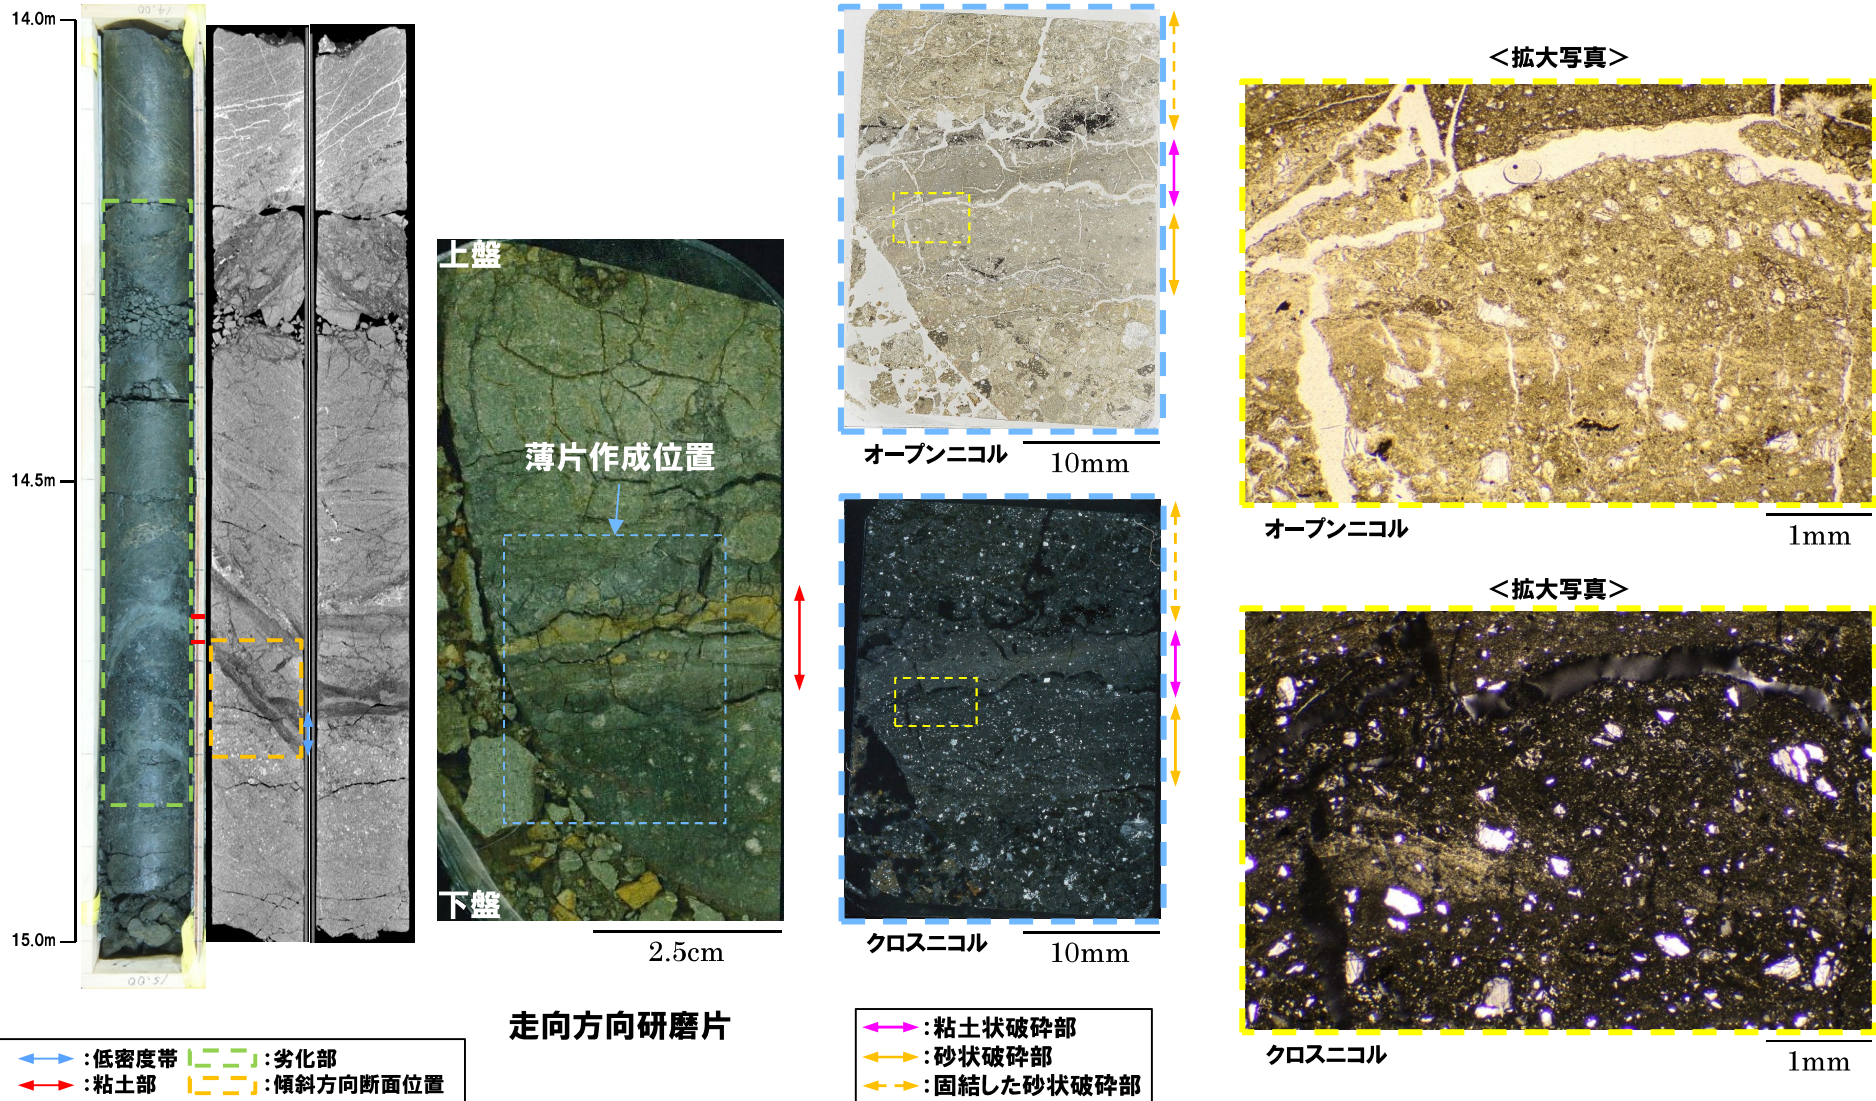
R1敷地-2' ボーリング (14.65m) - 走向方向薄片観察結果 (1/2) -

- 粘土状破碎部はやや不明瞭だが、直線的に連続する。
- 砂状破碎部は粘土状破碎部を伴わない高角な剪断面で変形を受けている。

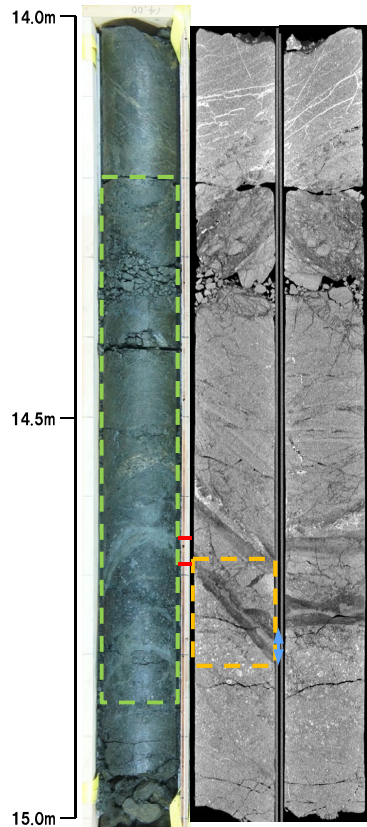
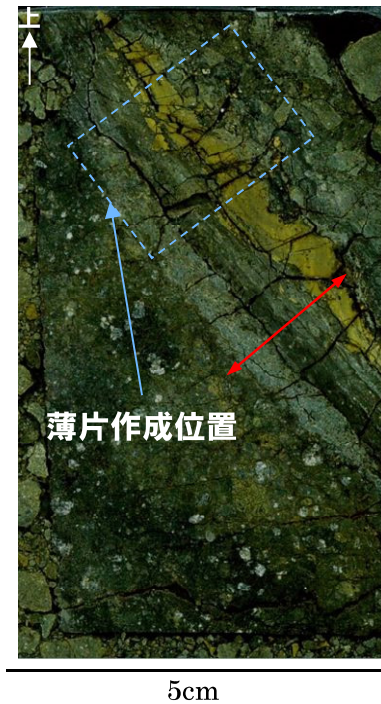
R1敷地-2' ボーリング (14.65m) - 傾斜方向薄片観察結果 (1/2) -

- 粘土状破碎部はやや不明瞭だが、直線的に分布する。
- 粘土状破碎部と砂状破碎部は粘土状破碎部を伴わない高角な剪断面で変位している。

○X線CT画像観察, 条線観察及び薄片観察の結果, 当該粘土部はF-1断層の最新活動部ではないものと判断される。

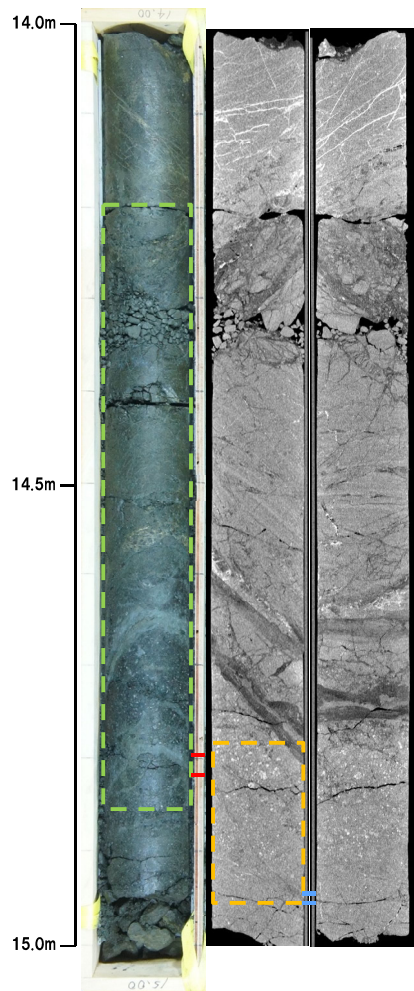
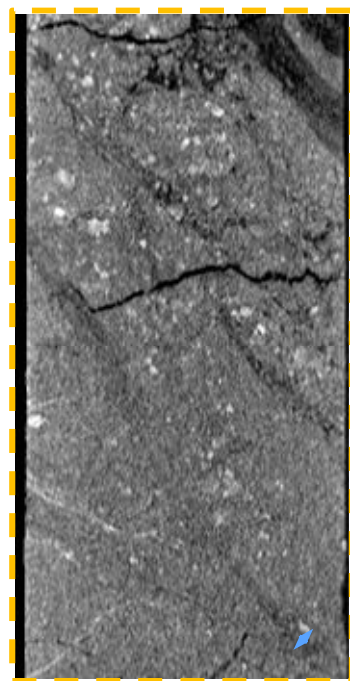
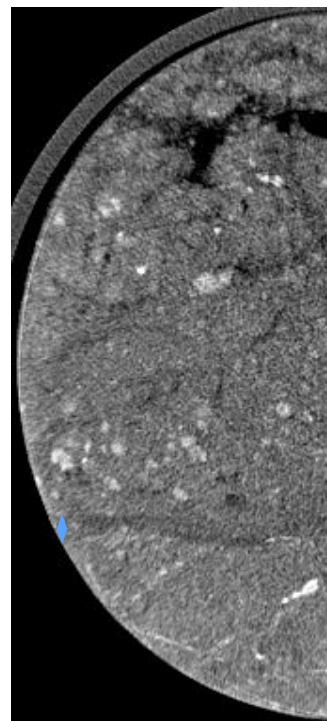
R1敷地-2' ボーリング (14.79m) -X線CT画像観察結果-

○X線CT画像観察の結果, 低密度帯が認められる。

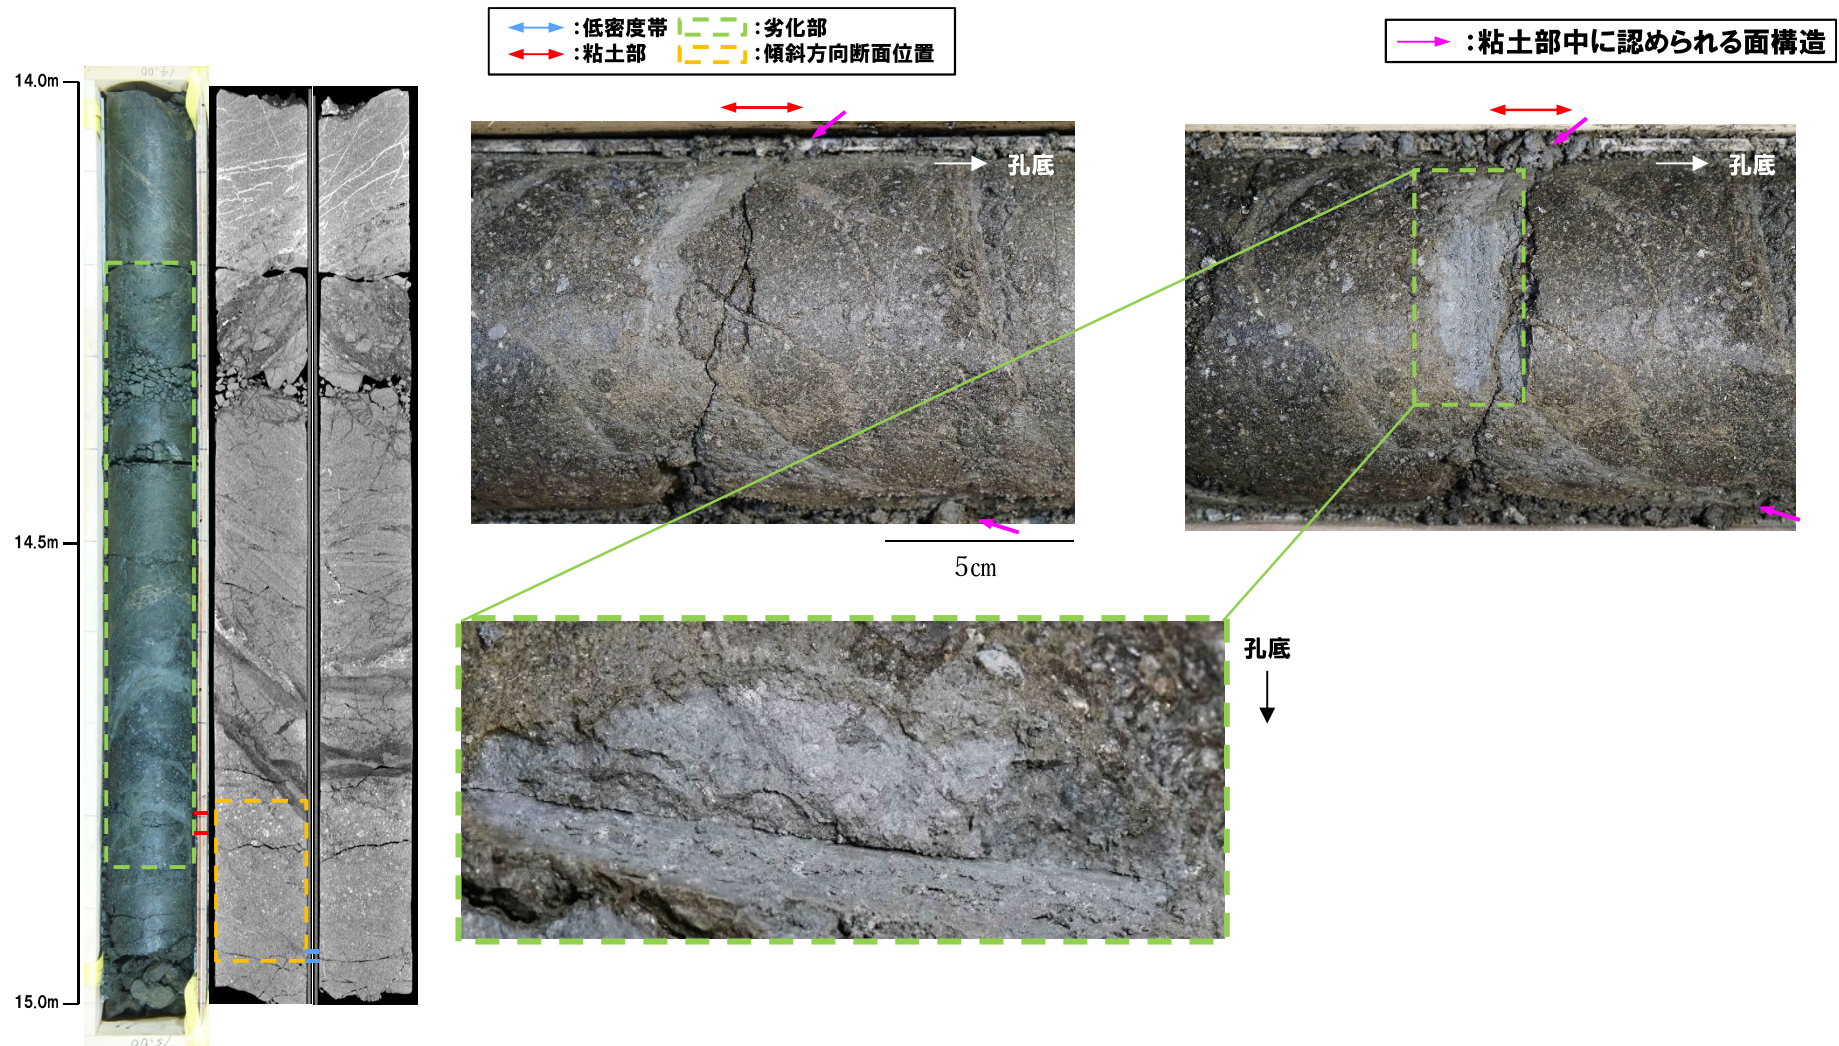
R1敷地-2' ボーリング (14.79m) - 条線観察結果 -

- 粘土部中に認められる面構造を深部側から浅部側へ観察を行った。
- 厚さ約1~8mmの軟質粘土の挟在が認められる。
- 当該面は平滑に剥離せず、条線及び鏡肌は認められない。

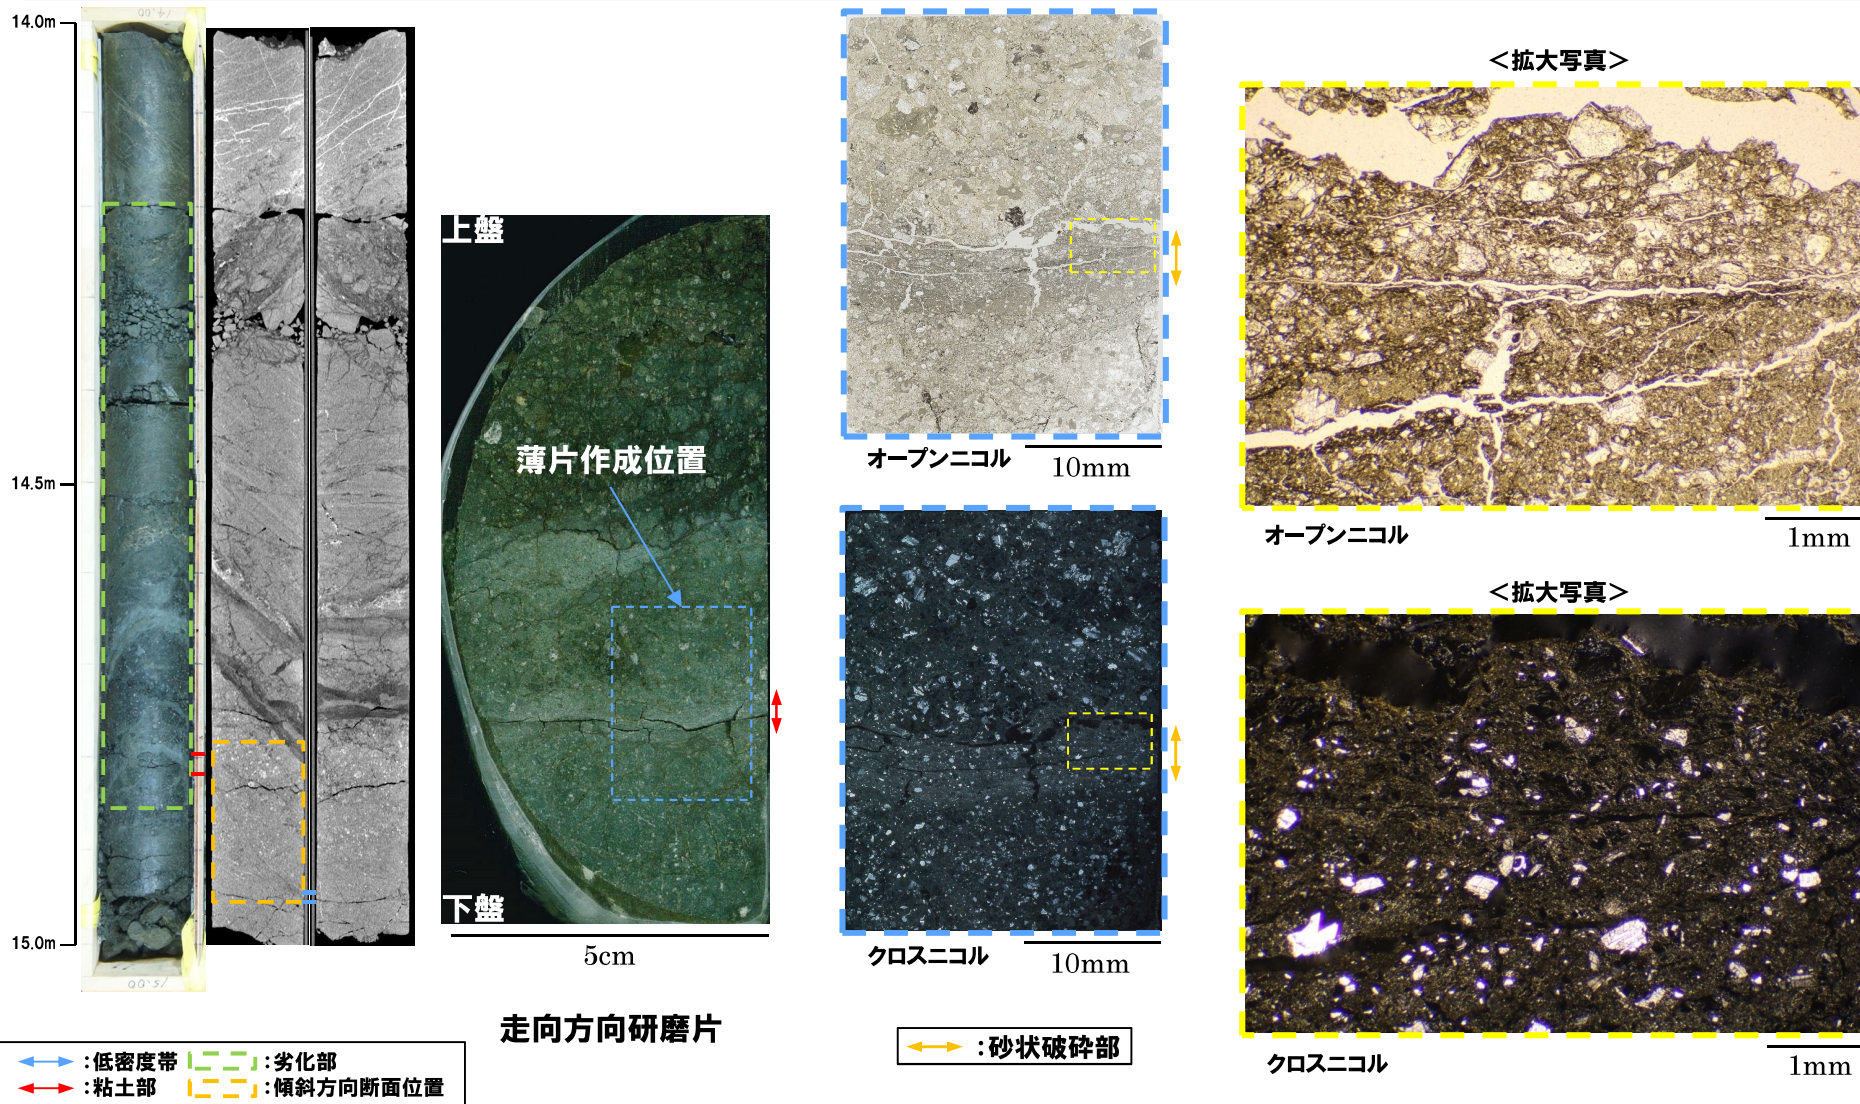
R1敷地-2' ボーリング (14.79m) - 走向方向薄片観察結果 (1/2) -

- 砂状破碎部は直線的に連続する。
- 変位センスを示す複合面構造は認められない。

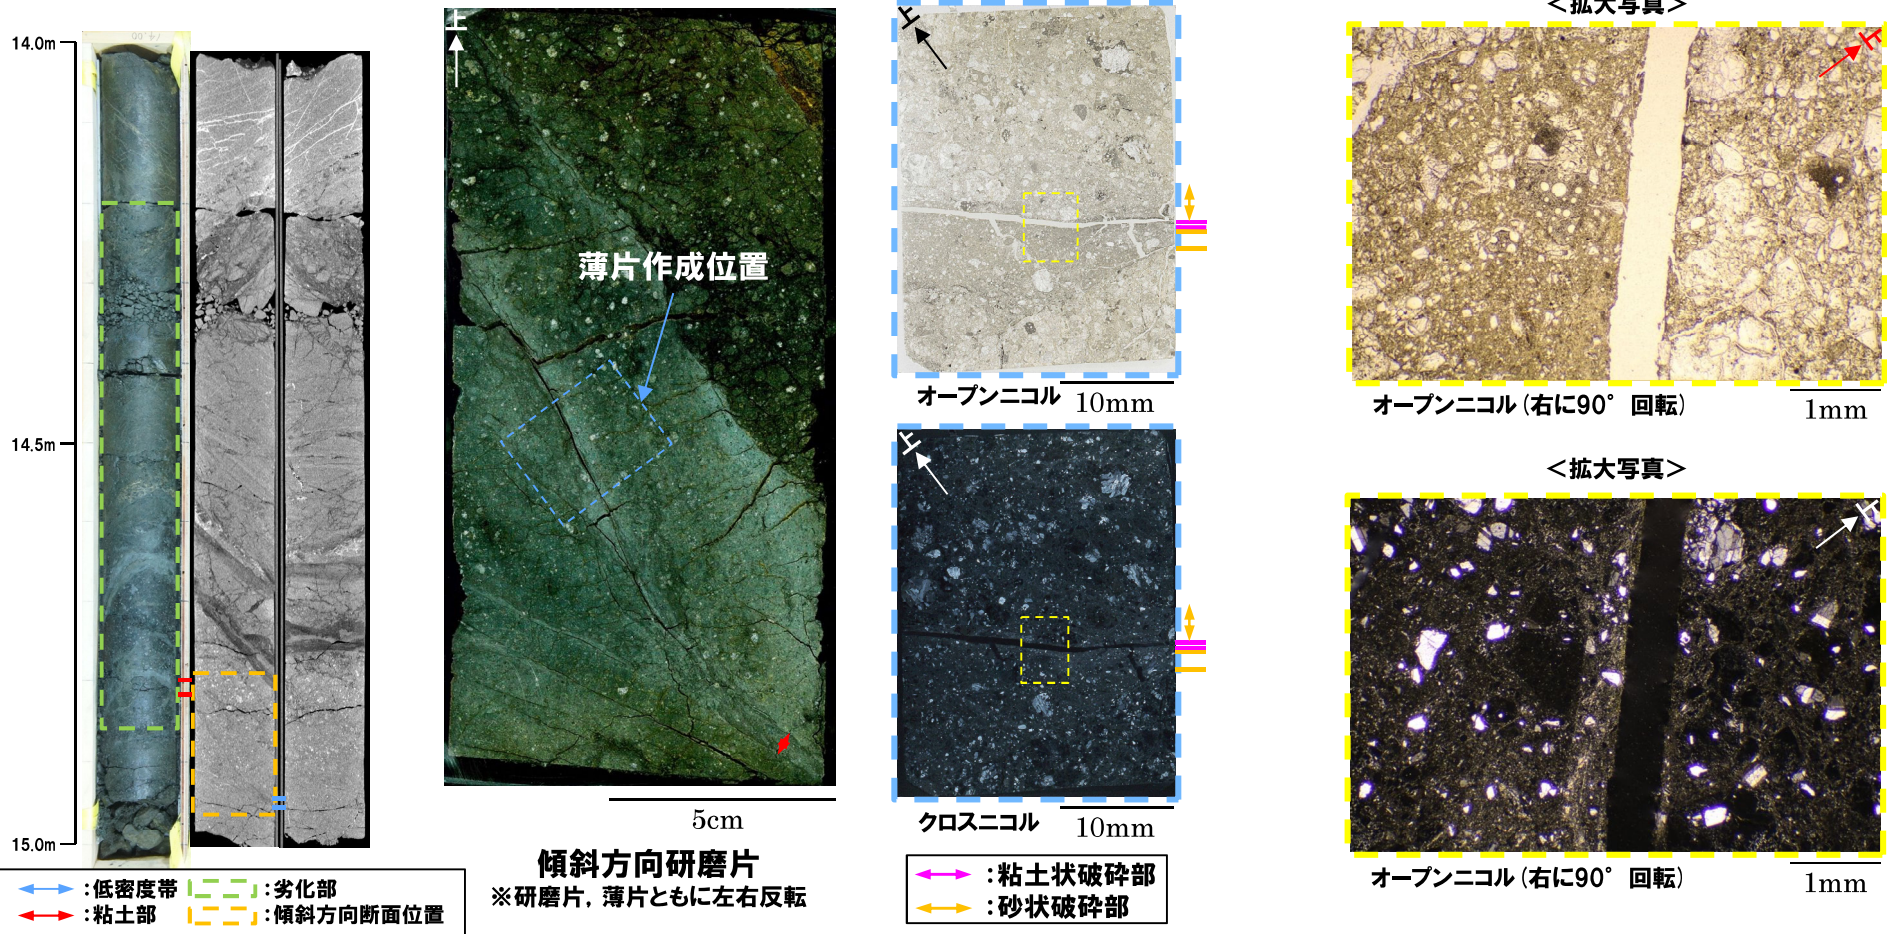
R1敷地-2' ボーリング (14.79m) - 傾斜方向薄片観察結果 (1/2) -

- 粘土状破碎部は連続するが、直線性に乏しい。
- 変位センスを示す複合面構造は認められない。

○X線CT画像観察, 条線観察及び薄片観察の結果, 当該粘土部はF-1断層の最新活動部ではないものと判断される。

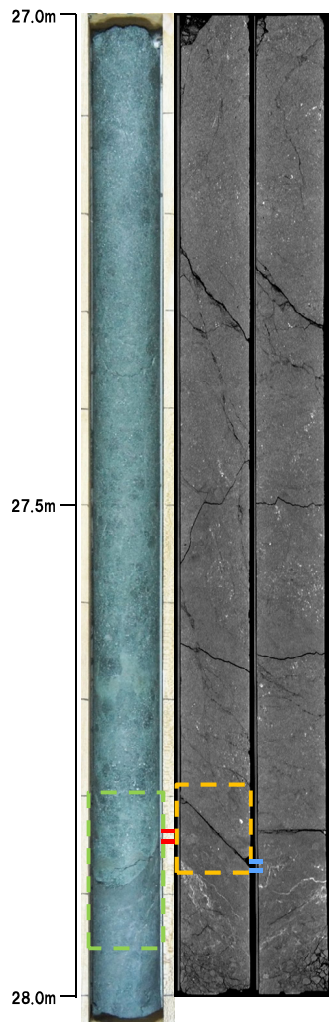
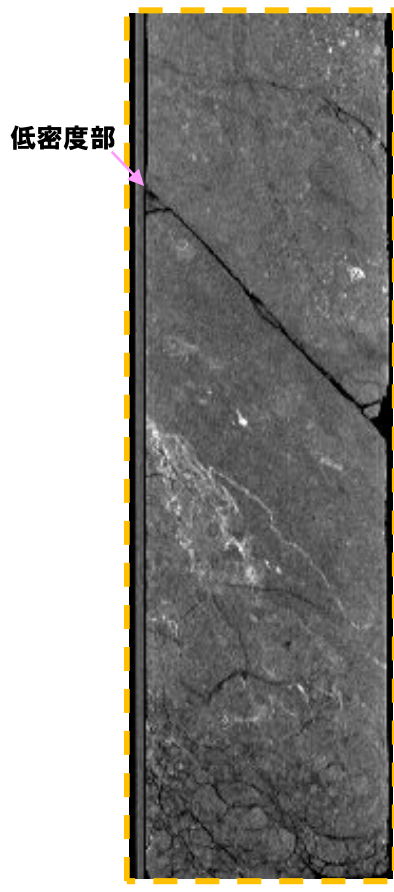
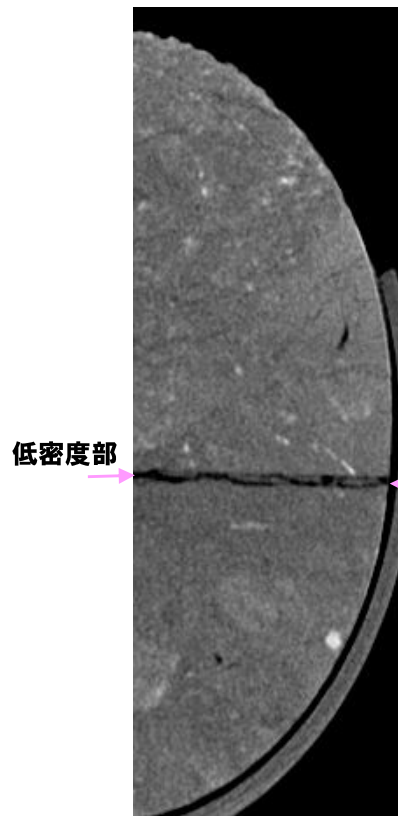
R1敷地-1ボーリング (27.89m) -X線CT画像観察結果-

○X線CT画像観察の結果, やや不明瞭なもの, 連続する直線的な低密度部が認められる。
