## F-1断層の可能性を有する劣化部

R1敷地-4ボーリング (48.39m) - 傾斜方向薄片観察結果 (2/2) -

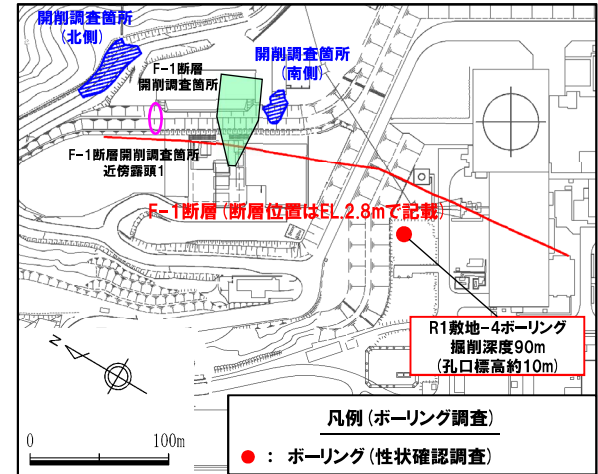
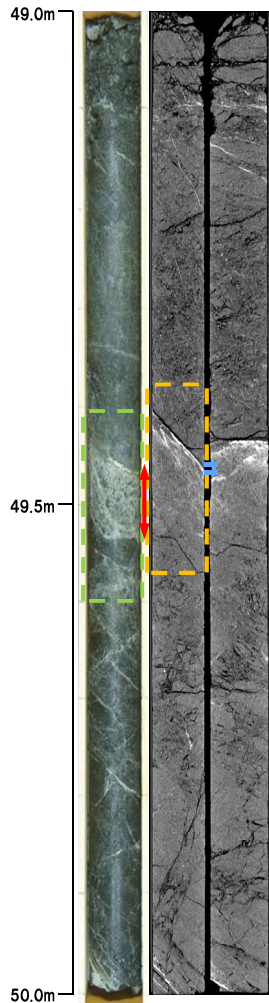
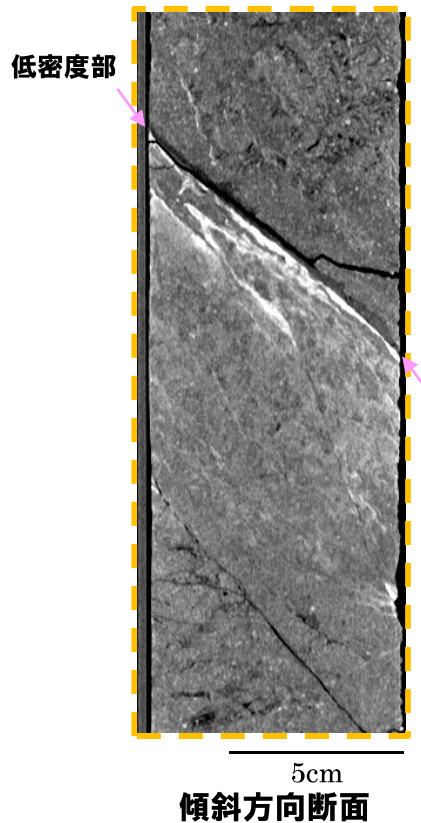
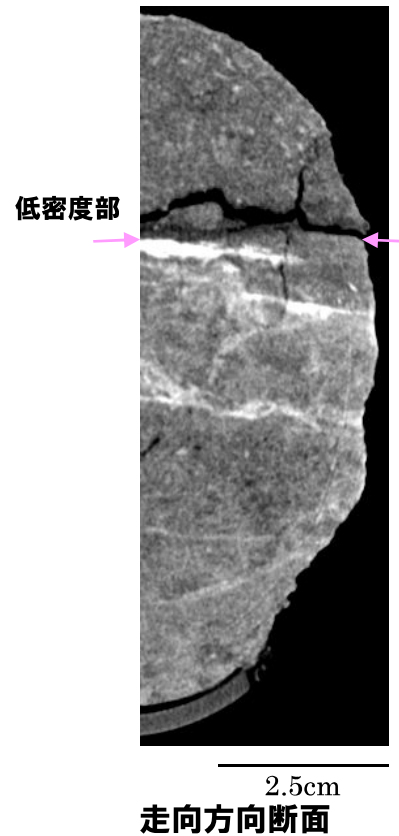
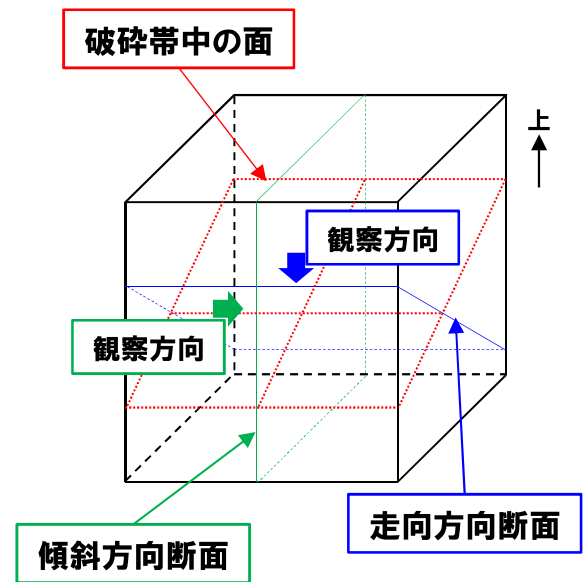
## R1敷地-4ボーリング (49.45m) -X線CT画像観察結果-

○X線CT画像観察の結果, 連続する直線的な低密度部が認められる。

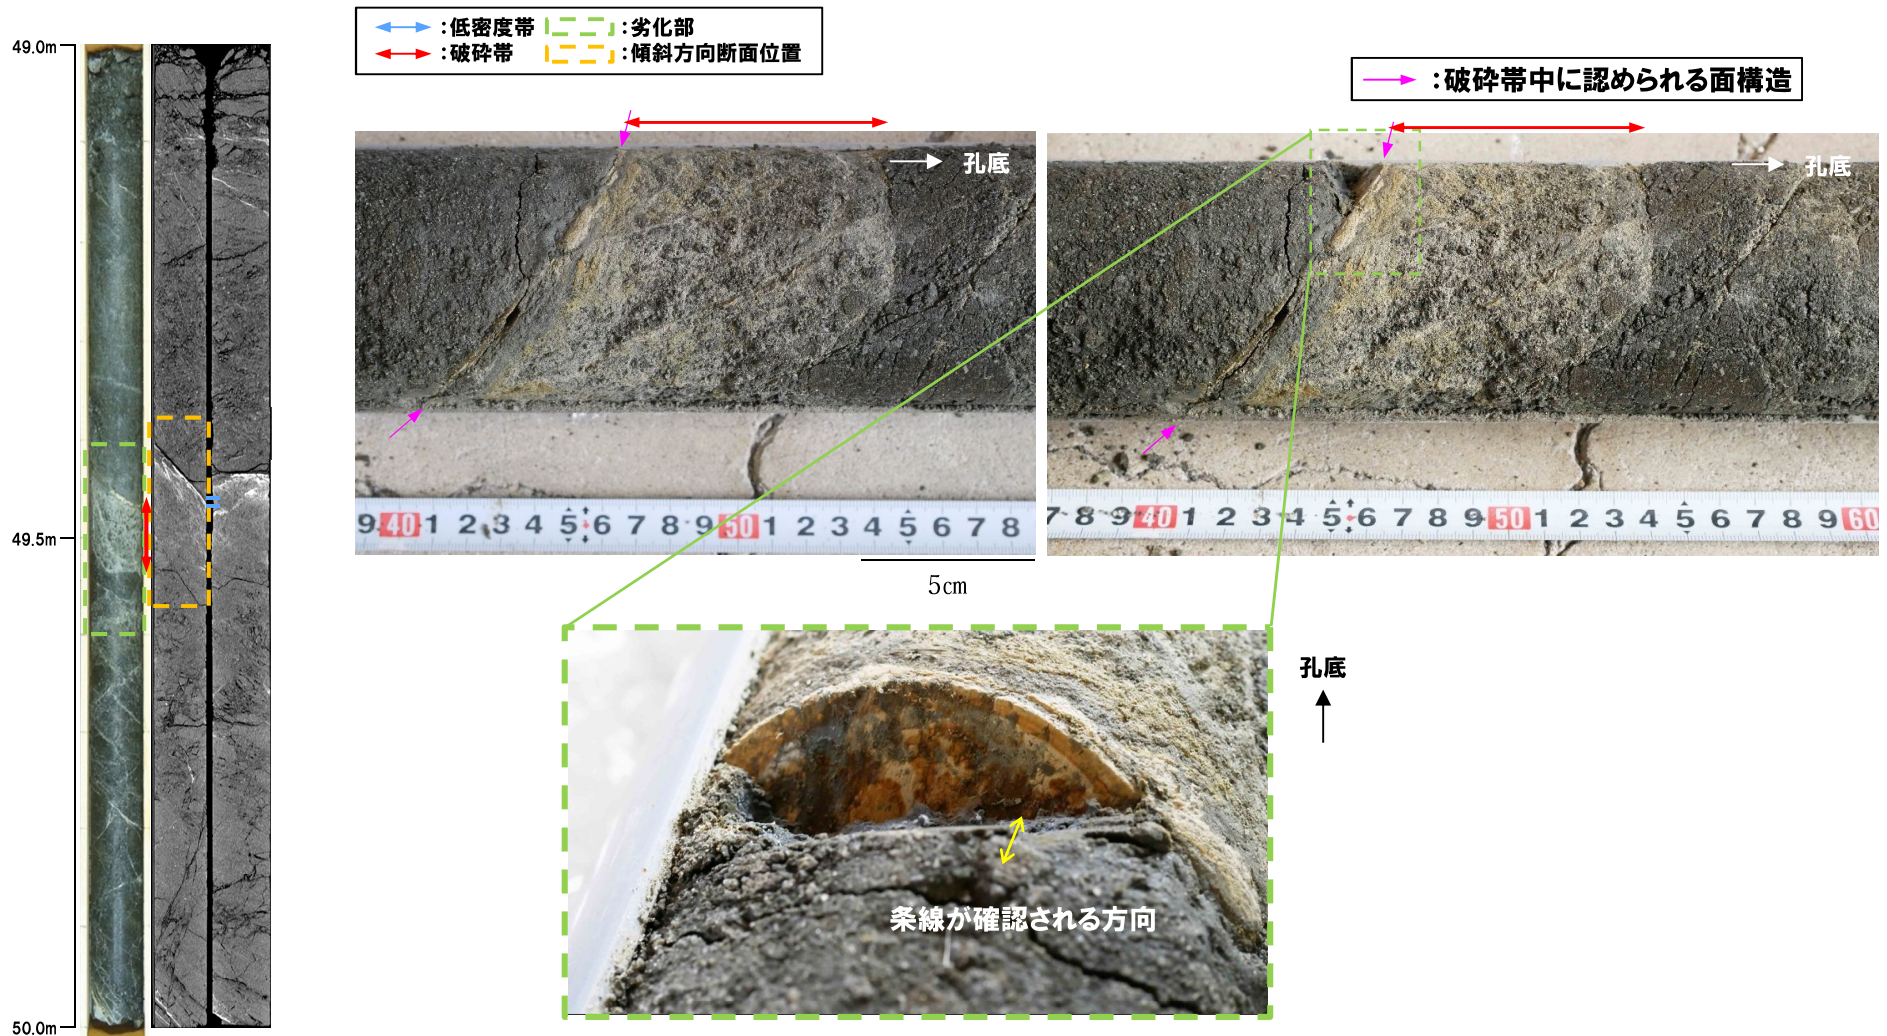
R1敷地-4ボーリング(49.45m)-条線観察結果-

- 破碎帯中に認められる面構造を浅部側から深部側へ観察を行った。
- 厚さ約7~11mmの軟質粘土の挟在が認められる。
- 最急勾配方向と約15°斜交する条線が認められ、浅部から深部方向に読み直すとレイク角は75°Lとなる。

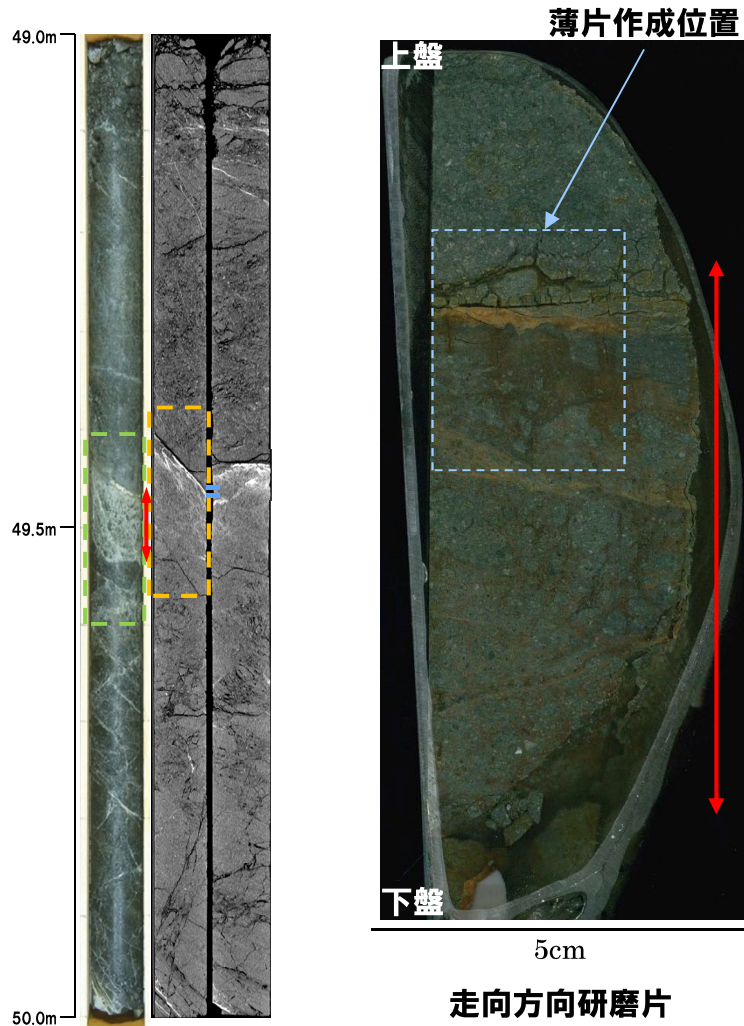
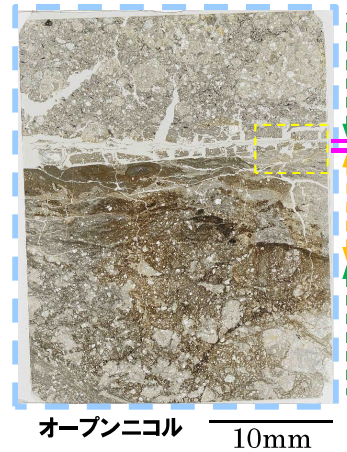
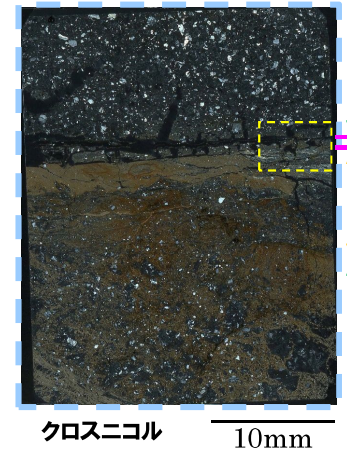
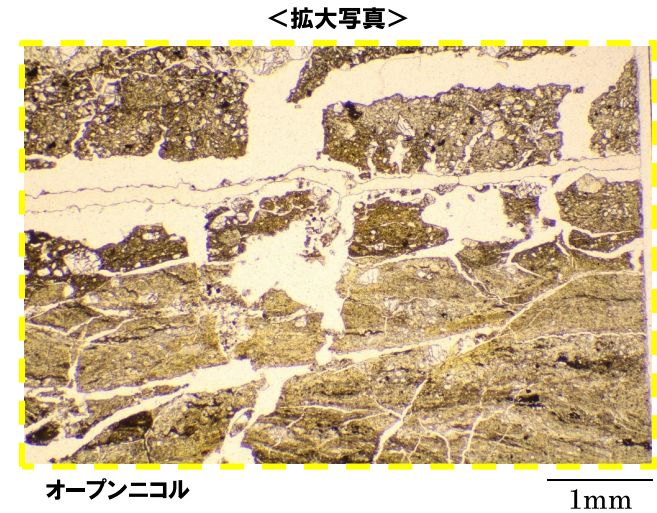
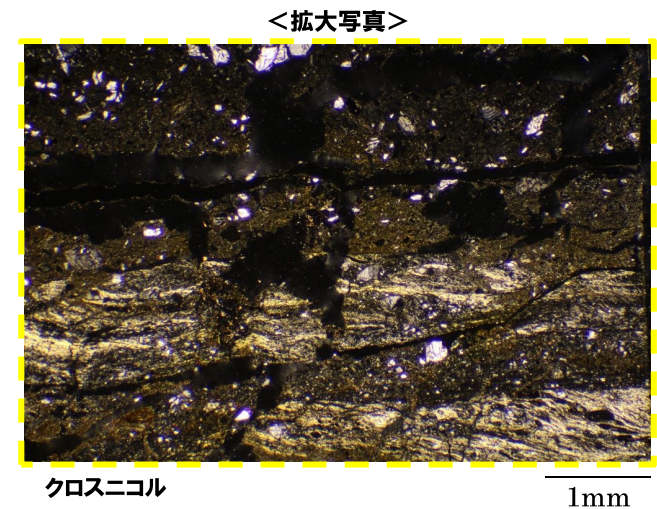
R1敷地-4ボーリング (49.45m) - 走向方向薄片観察結果 (1/2) -

- 粘土状破碎部はやや不明瞭なものの、直線的に分布する。
- 変位センスを示す明瞭な複合面構造は認められない。

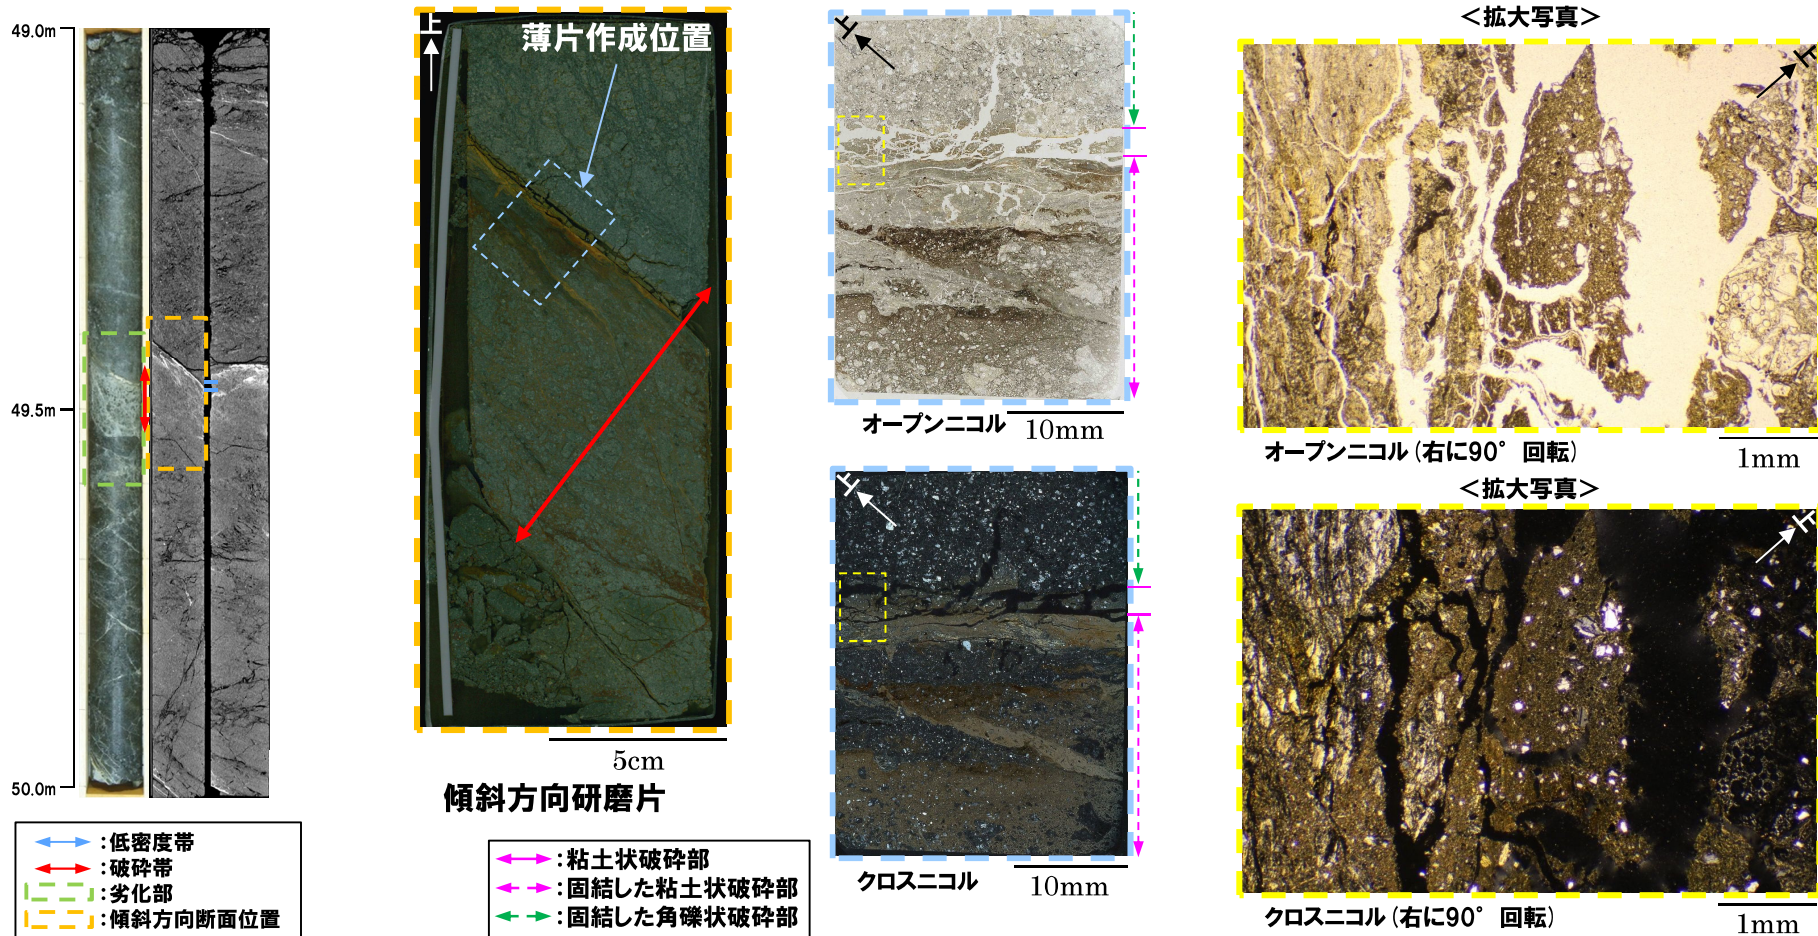
R1敷地-4ボーリング (49.45m) - 傾斜方向薄片観察結果 (1/2) -

- 粘土状破碎部はやや不明瞭なものの、直線的に分布する。
- 粘土状破碎部周辺及びその上盤側では、逆断層センスを示す鉱物片の配列が認められる。

○X線CT画像観察, 条線観察及び薄片観察の結果, 当該破碎帯はF-1断層の最新活動部であると判断される。

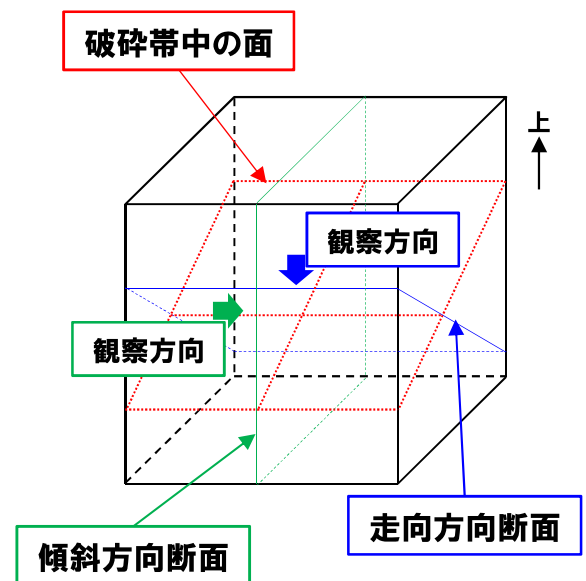
R1敷地-5ボーリング (37.04m) -X線CT画像観察結果-

○X線CT画像観察の結果, 連続する直線的な低密度部は認められない。

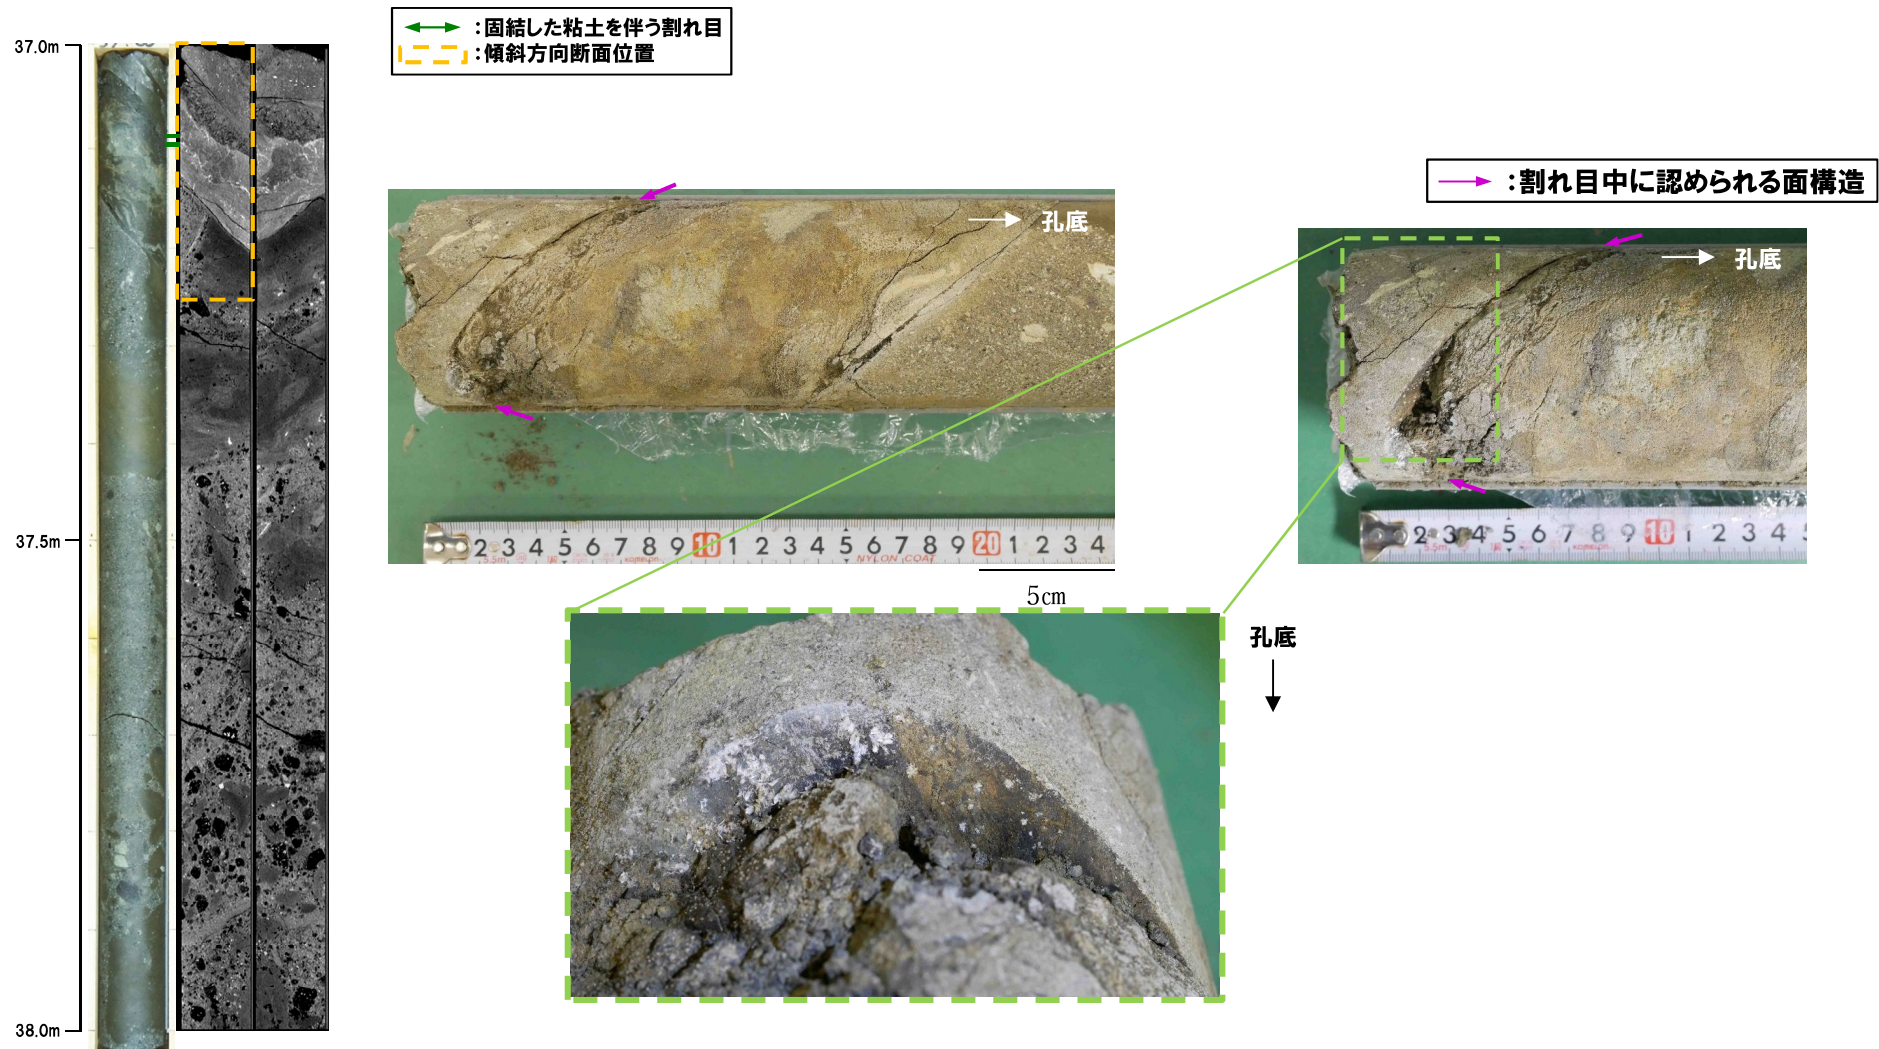
R1敷地-5ボーリング (37.04m) -条線観察結果-

- 割れ目中の面構造を深部側から浅部側へ観察を行った。
- 硬質粘土の挟在が認められる。
- 当該面は平滑に剥離するものの、条線及び鏡肌は認められない。

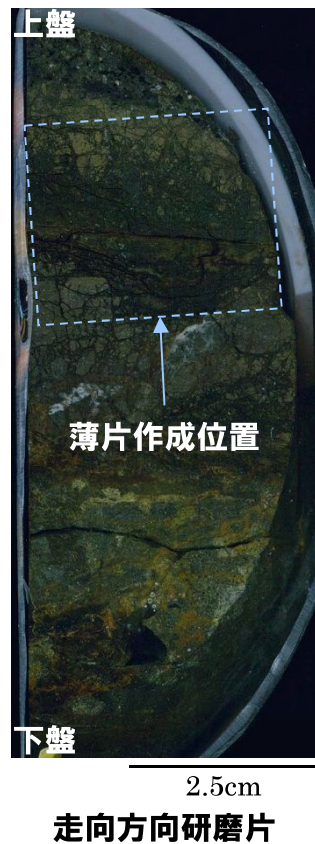
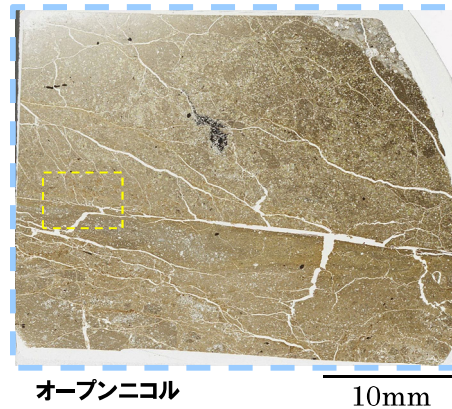
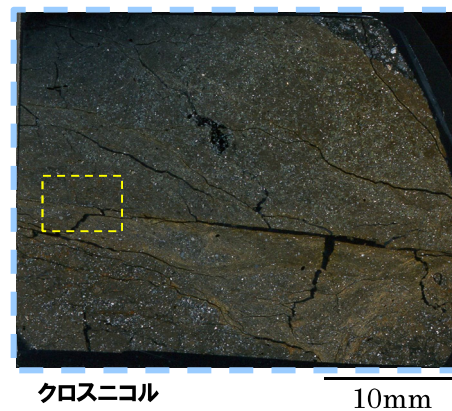
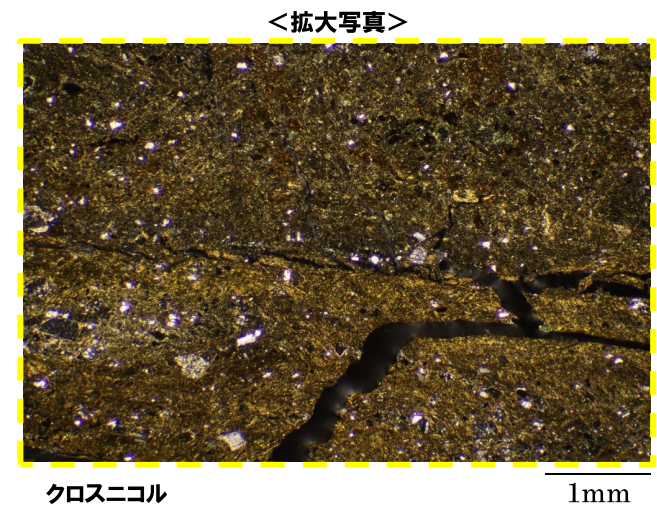
R1敷地-5ボーリング (37.04m) -走向方向薄片観察結果 (1/2) -

- 固結した粘土状破碎部は、直線的に分布する。
- 変位センスを示す明瞭な複合面構造は認められない。

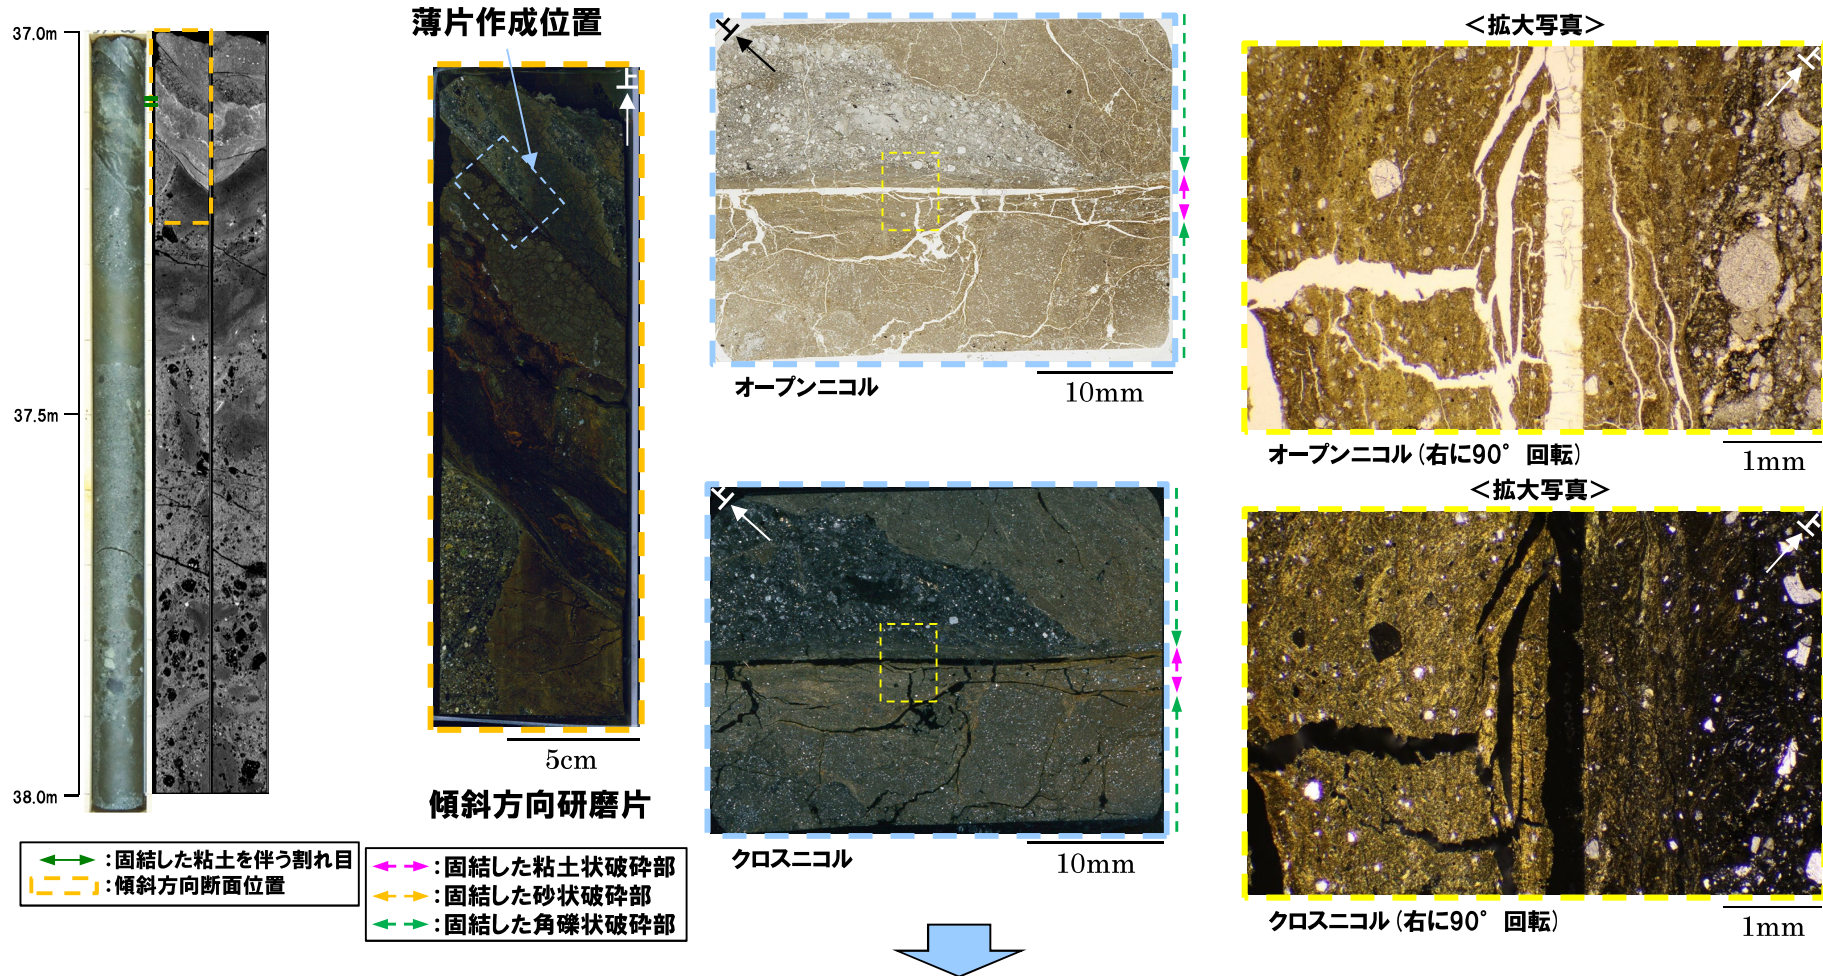
R1敷地-5ボーリング (37.04m) - 傾斜方向薄片観察結果 (1/2) -

- 固結した粘土状破碎部は直線的に連続し、周辺では細粒化が認められる。
- 粘土状破碎部周辺では、逆断層センスを示すP面が認められる。

○ 当該割れ目は、逆断層センスを示す複合面構造が認められるが、粘土は硬質であることが、X線CT画像観察においても確認されることから、当該割れ目が劣化部に認定されないとの評価は妥当と考えられる。

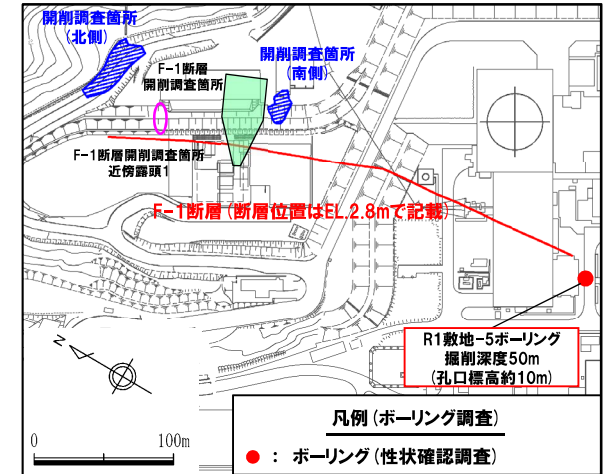
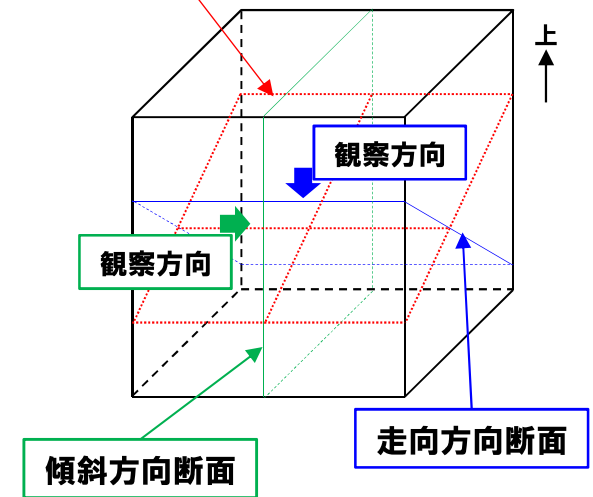
R1敷地-5ボーリング (37.19m) -X線CT画像観察結果-

○X線CT画像観察の結果, 連続する直線的な低密度部は認められない。

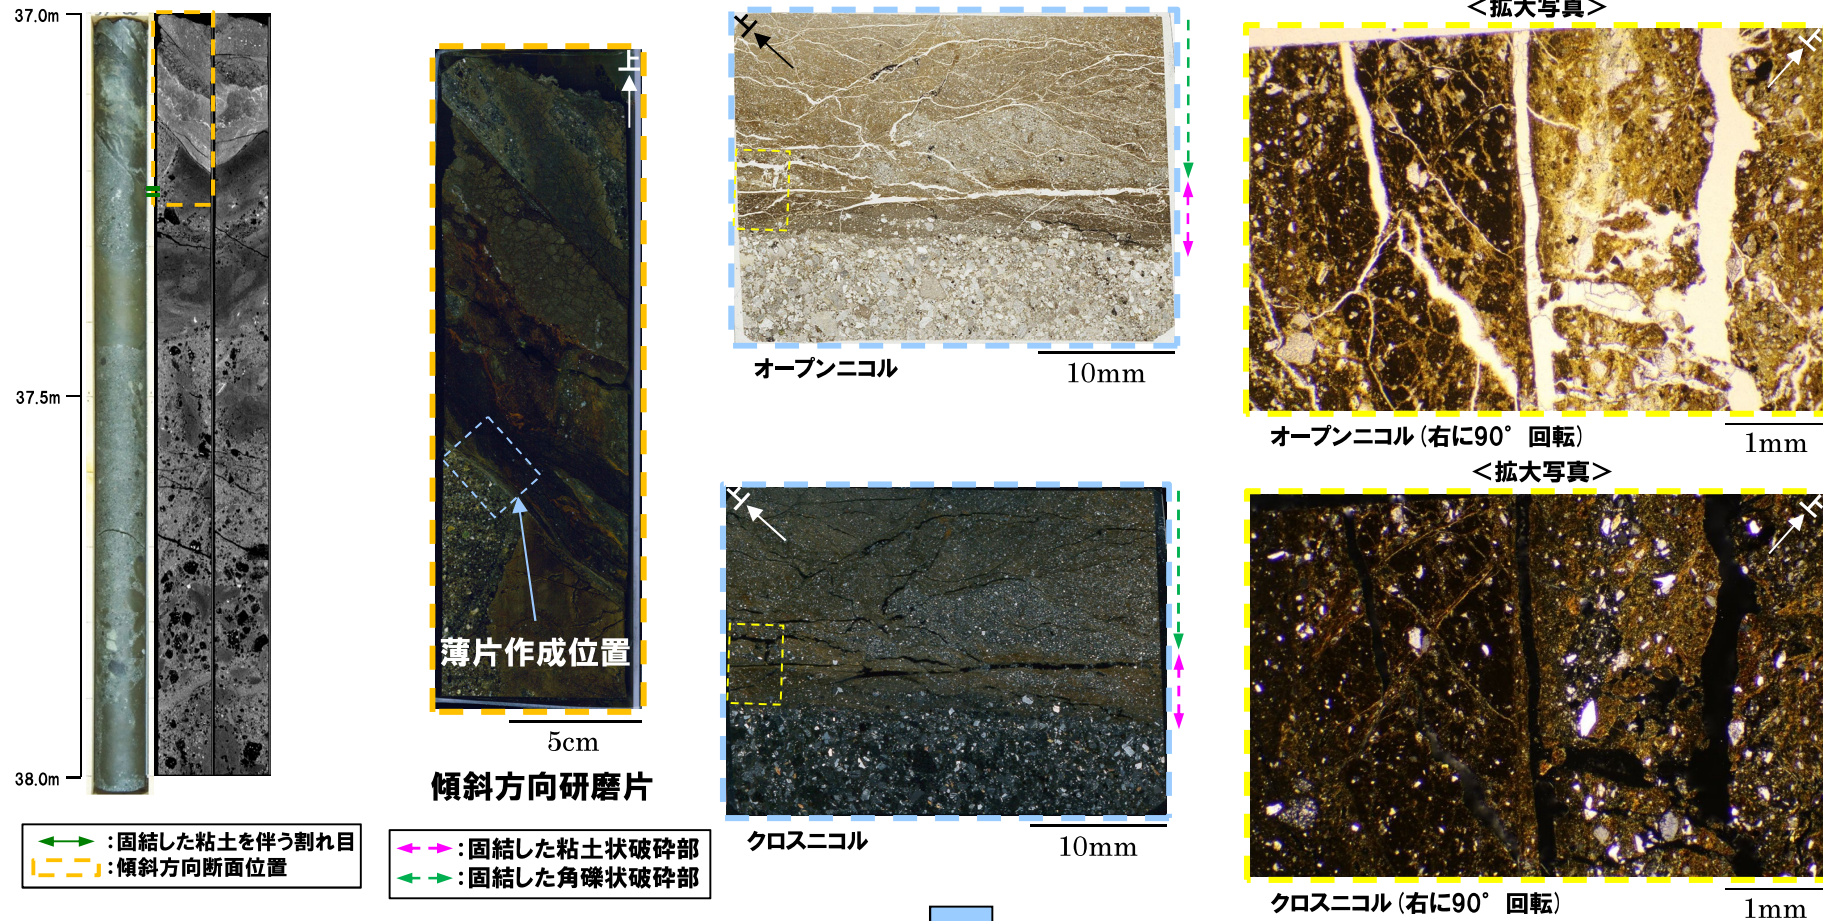
R1敷地-5ボーリング (37.19m) - 傾斜方向薄片観察結果 (1/2) -

- 固結した粘土状破碎部は直線的に連続し、周辺では細粒化が認められる。
- 粘土状破碎部周辺では、逆断層センスを示すP面が認められる。

- 当該割れ目は、逆断層センスを示す複合面構造が認められるが、粘土は硬質であることが、X線CT画像観察においても確認されることから、当該割れ目が劣化部に認定されないとの評価は妥当と考えられる。

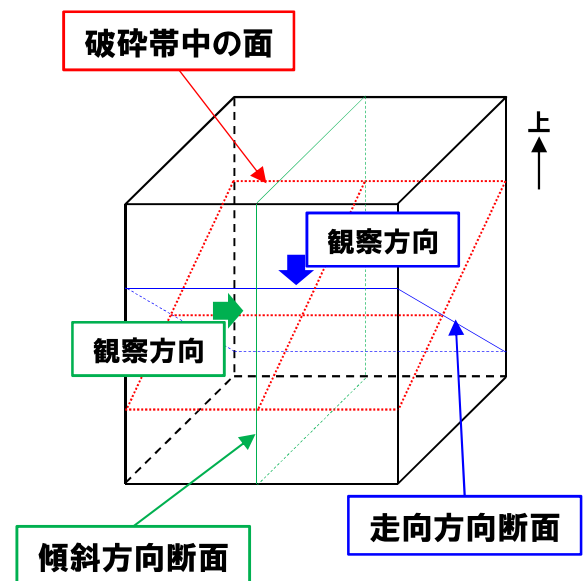
## R1敷地-6ボーリング (133.65m) -X線CT画像観察結果-

○X線CT画像観察の結果, 連続する直線的な低密度部が認められる。

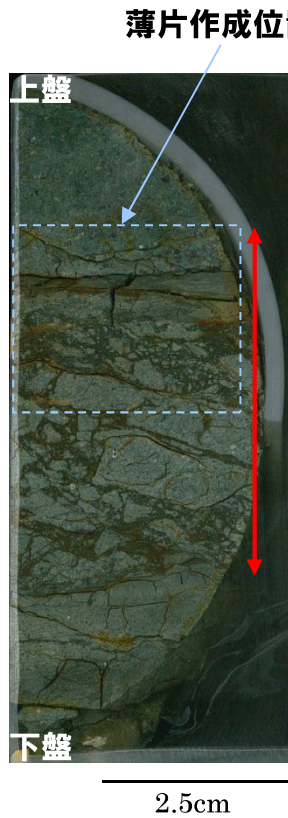
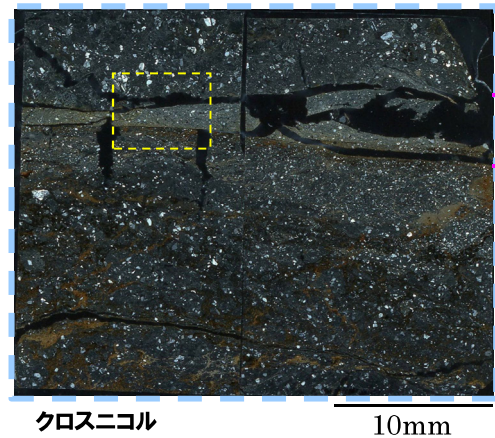
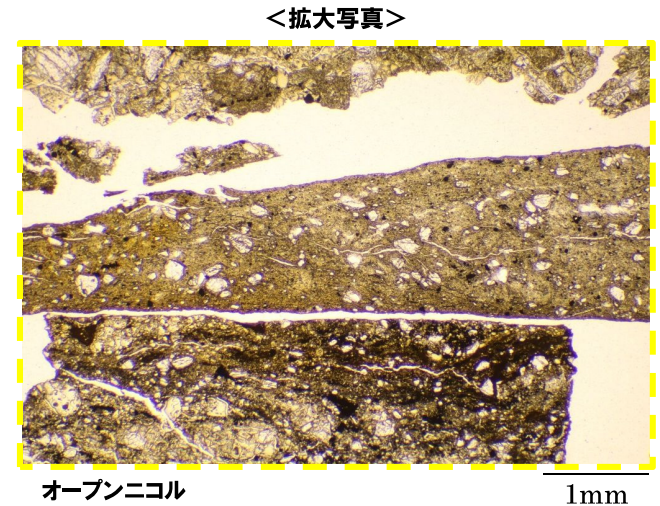
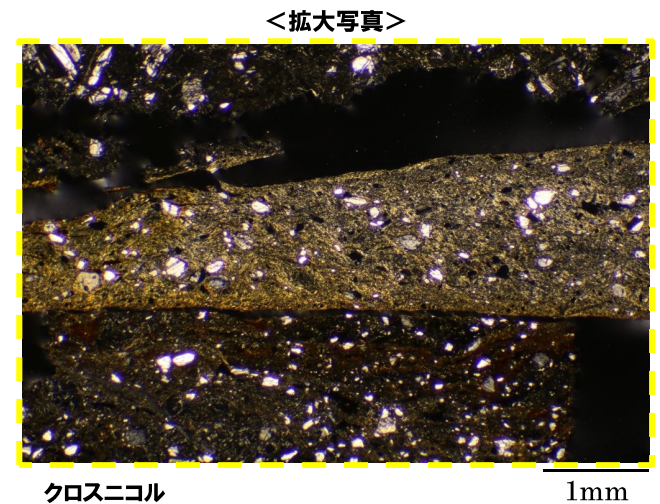
R1敷地-6ボーリング (133.65m) - 走向方向薄片観察結果 (1/2) -

- 粘土状破碎部は直線的に連続し、下盤側では細粒化が認められる。
- 変位センスを示す明瞭な複合面構造は認められない。
