伊達発電所移送取扱所漏えい検知装置不正改造に係る「改善計画書」の概要

北海道総務部危機対策局からの指示書に基づく、伊達発電所移送取扱所漏えい検知装置不正改造に係る改善計画書の概要は以下のとおりである。

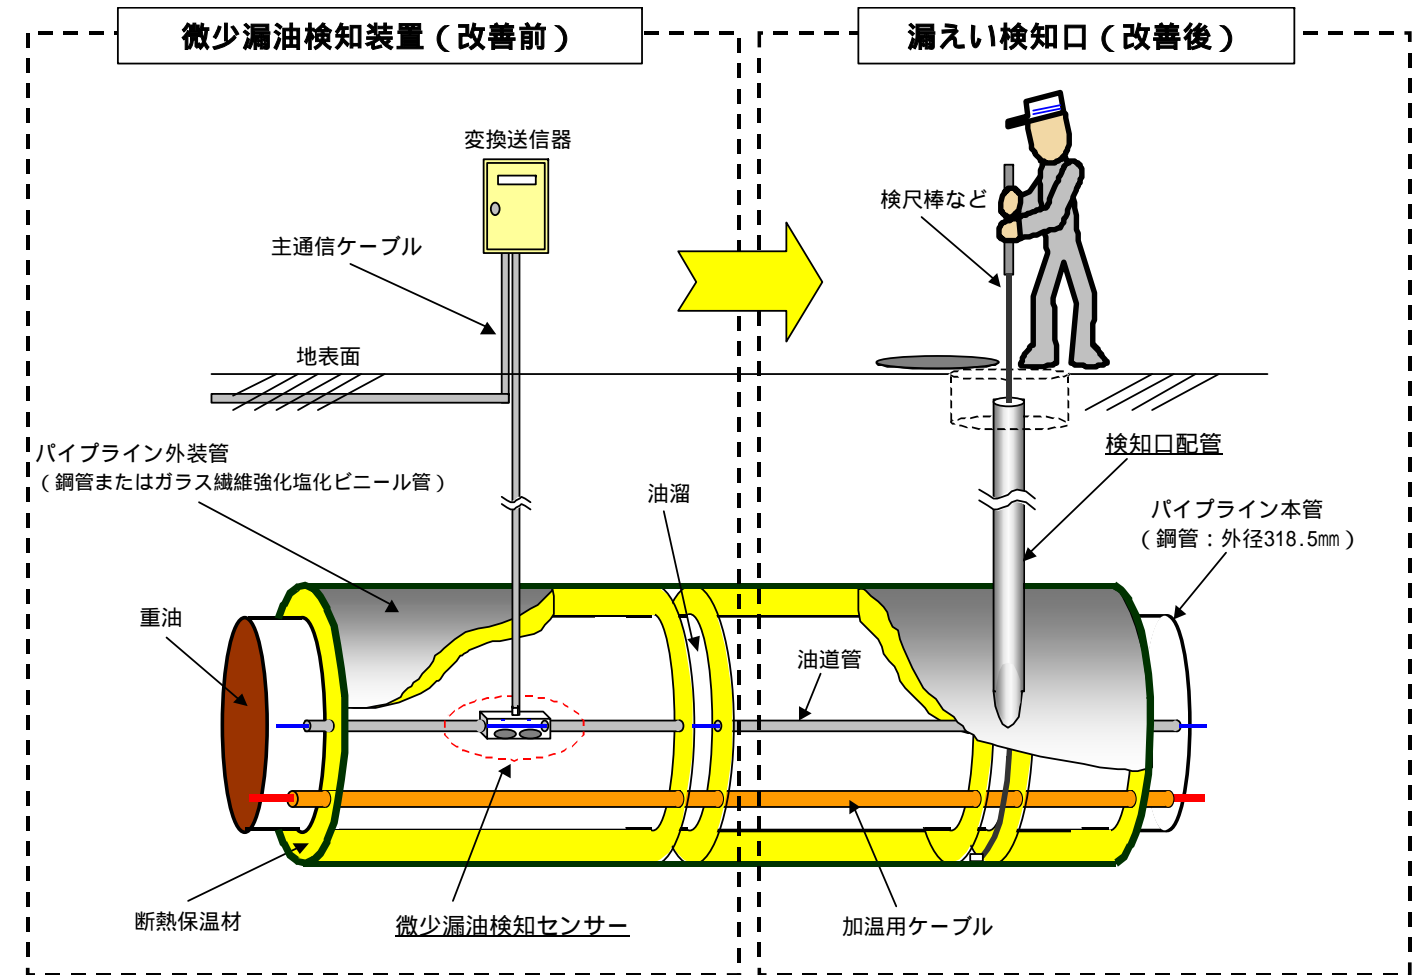
伊達発電所パイプライン構造図

漏えい検知口は、パイプライン本管に沿って設けられている油道管、油溜、外装管からなる既存の構造を活かしつつ、新たに検知口配管類を右図に示すように取付ける。

漏えい検知口の設置については法規に基づき設置する。全長約26kmのパイプラインには、既存の微量漏油検知装置287箇所と同等の箇所数の漏えい検知口を設置する計画である。
