原因対策図

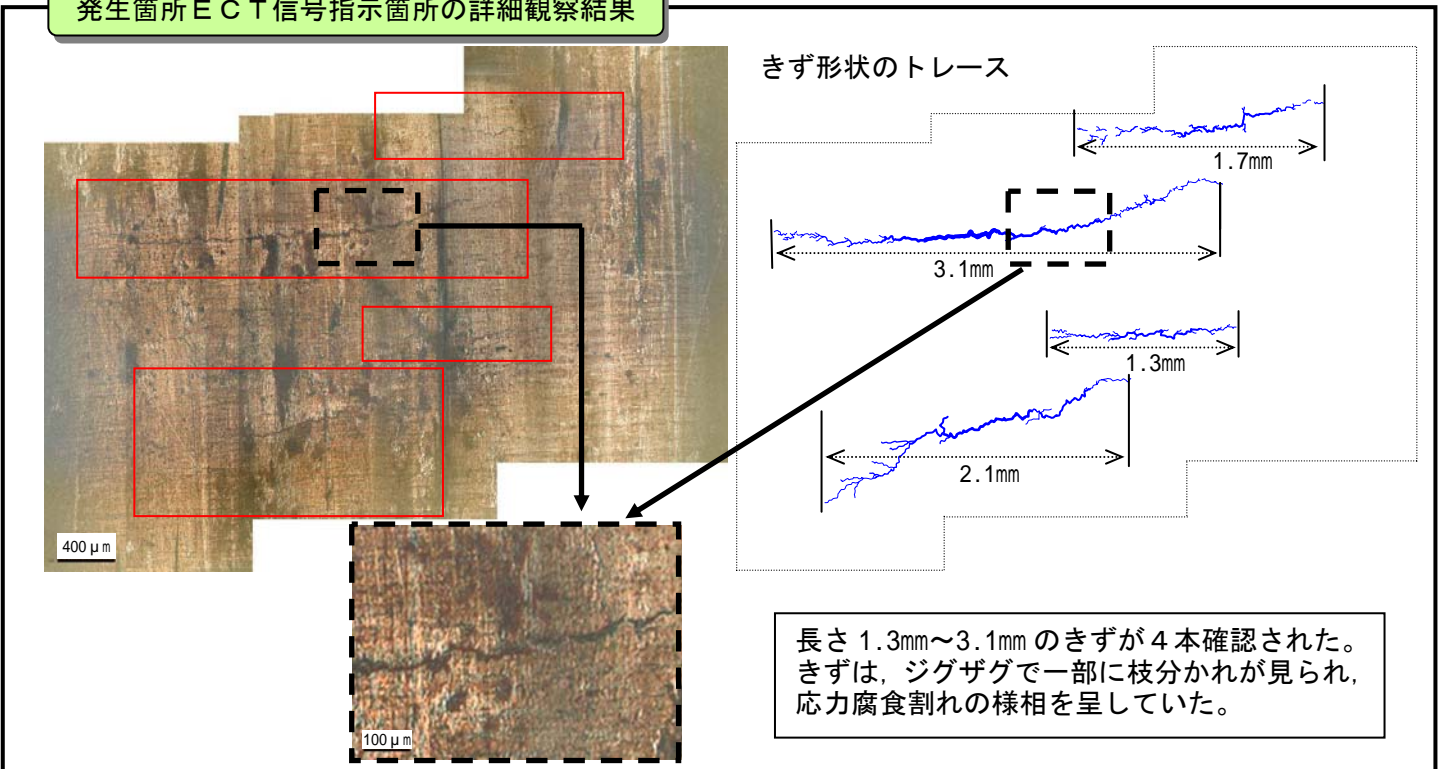
発生箇所ECT信号指示箇所の詳細観察結果

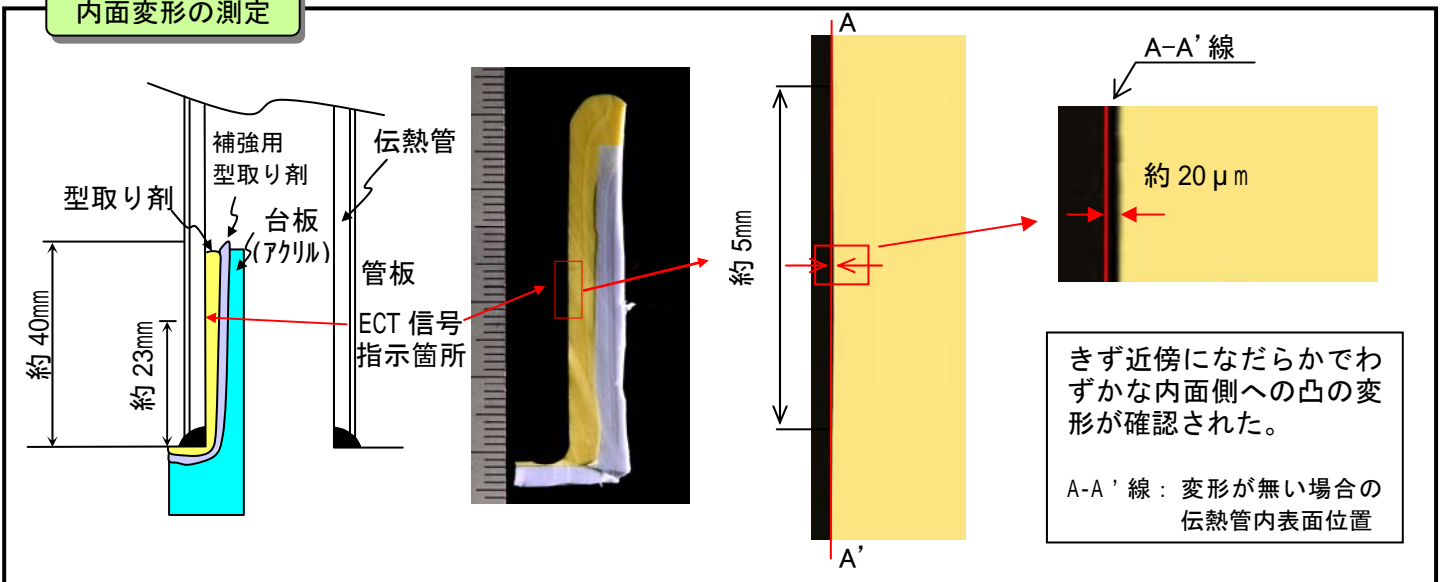
内面変形の測定

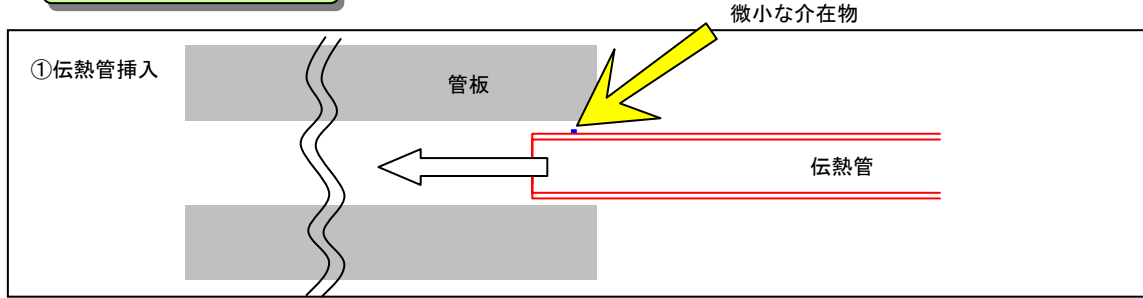
微小な介在物(管穴加工時に発生したバリ)を伝熱管挿入時に、管板管穴と伝熱管のわずかな隙間に挟み込んだ状態で伝熱管を挿入

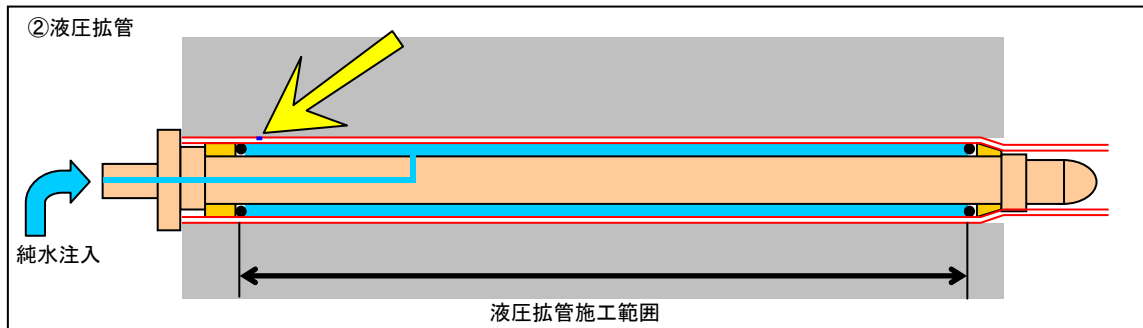
管板管穴と伝熱管の間に微小な介在物を挟んだ状態で液圧拡管施工

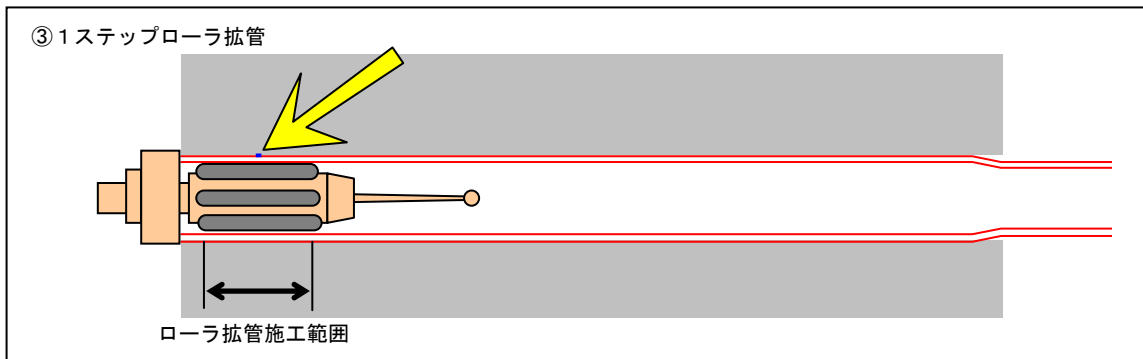
管板管穴と伝熱管の間に微小な介在物を挟んだ状態でローラ拡管施工

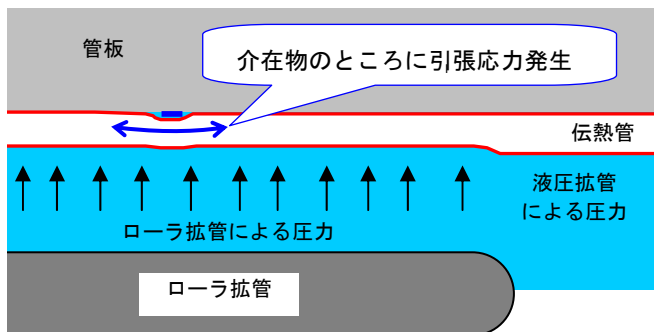
介在物のところで液圧拡管、ローラ拡管による引張応力発生

運転時の圧力により介在物のところに応力発生

介在物のところに引張応力発生
