「泊発電所 耐震安全性評価結果報告書」における入力データの再点検結果および誤りの再発防止対策について（概要）

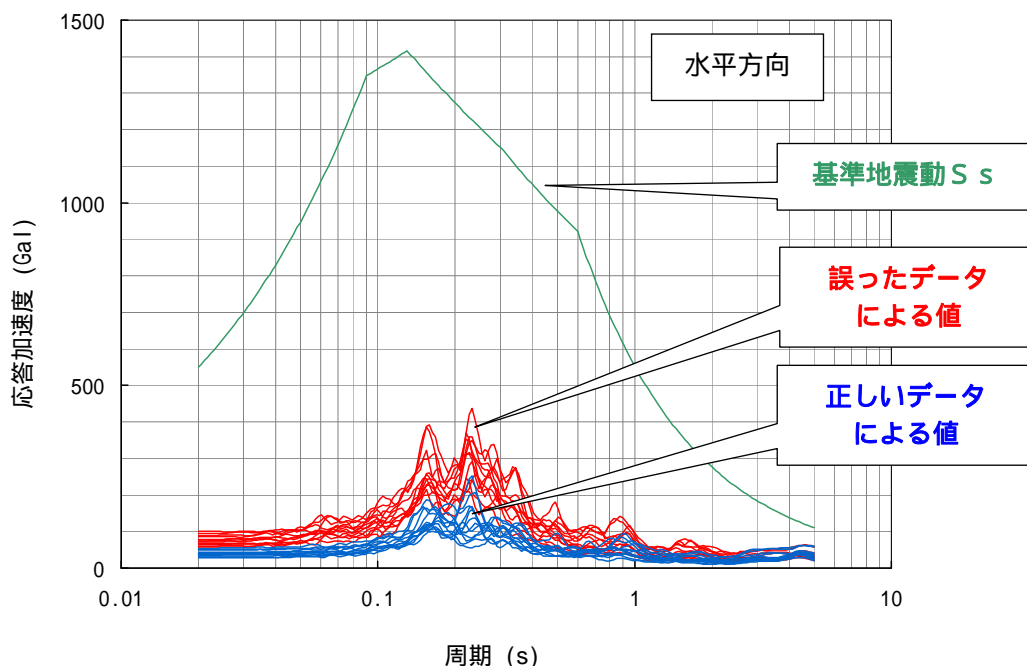
図 - 1 基準地震動 Ss および「F_B - 2 断層による地震」の応答スペクトル図

「 F_B -2断層による地震」の断層モデル評価による応答スペクトルは、誤った入力データで求めた応答スペクトルを概ね下回っており、基準地震動 S_s の応答スペクトルを下回ることから、基準地震動 S_s に変更がないことを確認した。（図-1参照）
