泊発電所3号機 T/C 引出管損傷原因と対策について

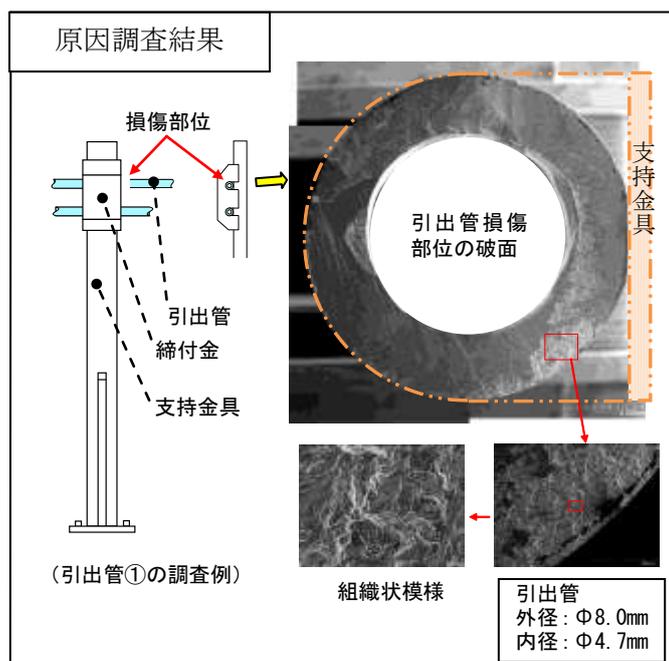
➤ 損傷部の破面観察の結果、高サイクル疲労の特徴である組織状模様が観察されたことから、引出管の損傷は、頂部プレナム内の流れにより引出管が共振したことにより発生した**高サイクル疲労**と判断

➤ 共振を回避するよう以下の対策 a、b を実施
a: 頂部プレナムへ流れ込む1次冷却材の流量を低減
b: 損傷した2本の引出管に対し支持金具を増設
