## 66kV 幌別線 29 鉄塔倒壊について

同日発生しました 66kV 幌別線 29 鉄塔倒壊については、12 月 3 日北海道産業保安監督部より「電気事業法第 106 条第 3 項の規定に基づく報告の徴収について」が発出され、下記の(1)～(4)について報告するように指示されました。本日、下記(2)～(4)について北海道産業保安監督部へ報告書を提出しました((1)は 12 月 10 日に提出済み)。

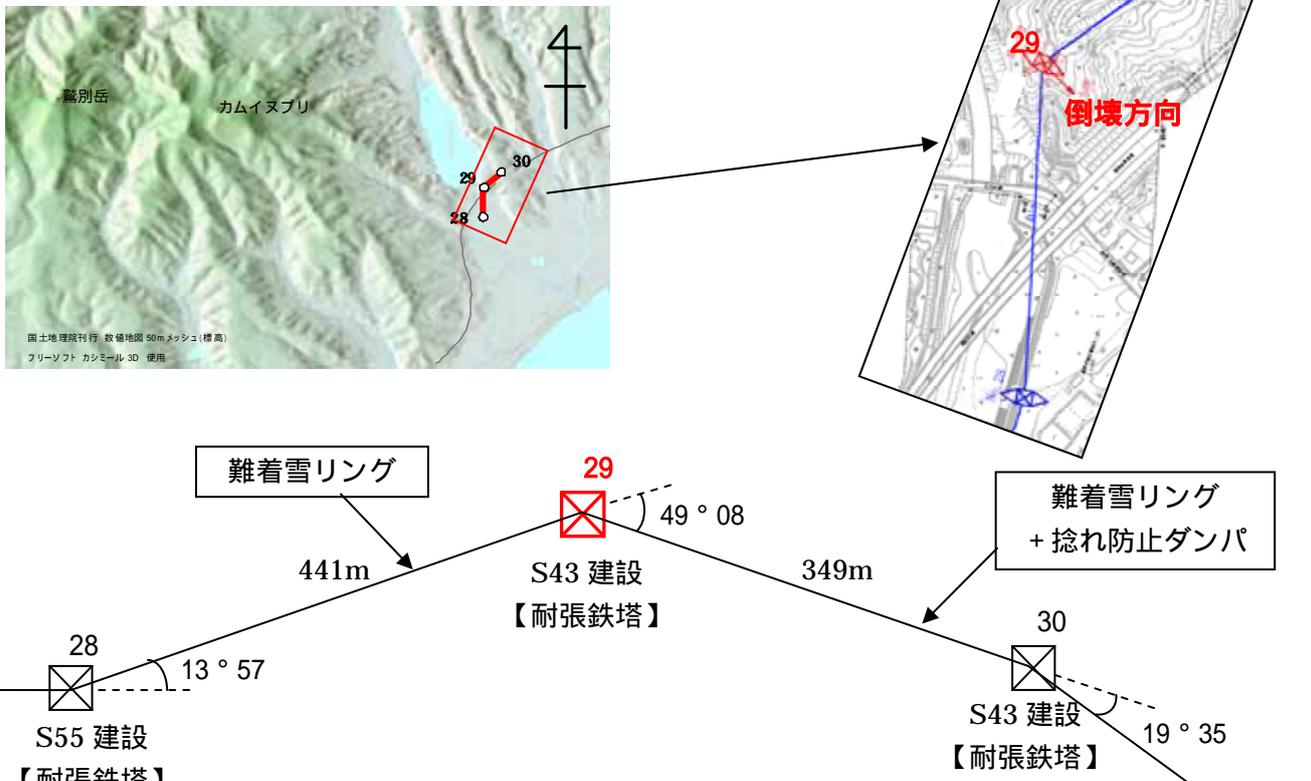
図 2 鉄塔倒壊箇所近隣の状況図（付近全体・平面図・設備概要）

- ・ 28～ 29 間は高速道路を横断しており，電線の地上高は高い状況（25m）となっていました。
- ・ 29～ 30 間は，稜線（尾根）の南側斜面で谷間地形を通過し，尾根には電線より高い樹木がありました。

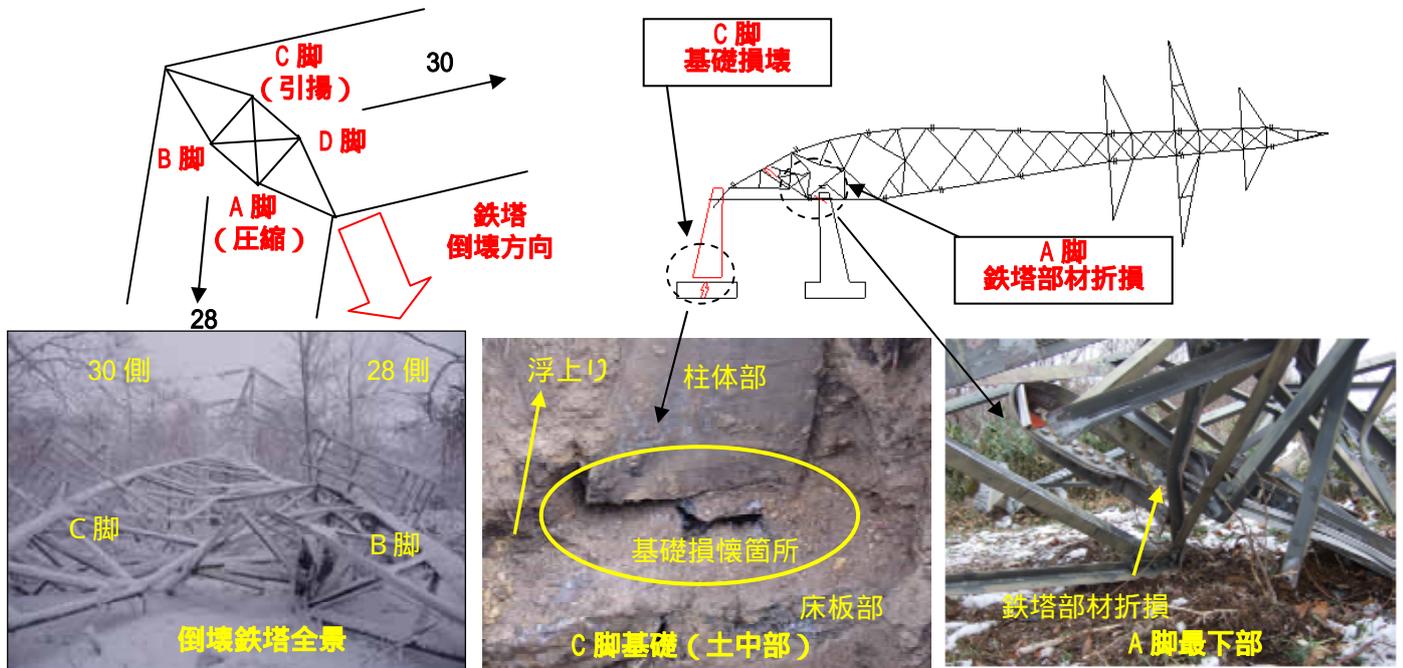
図3 設備損傷状況図および写真

設備の損傷状況は図3のとおりです。（架空地線・電力線は断線していませんでした。）

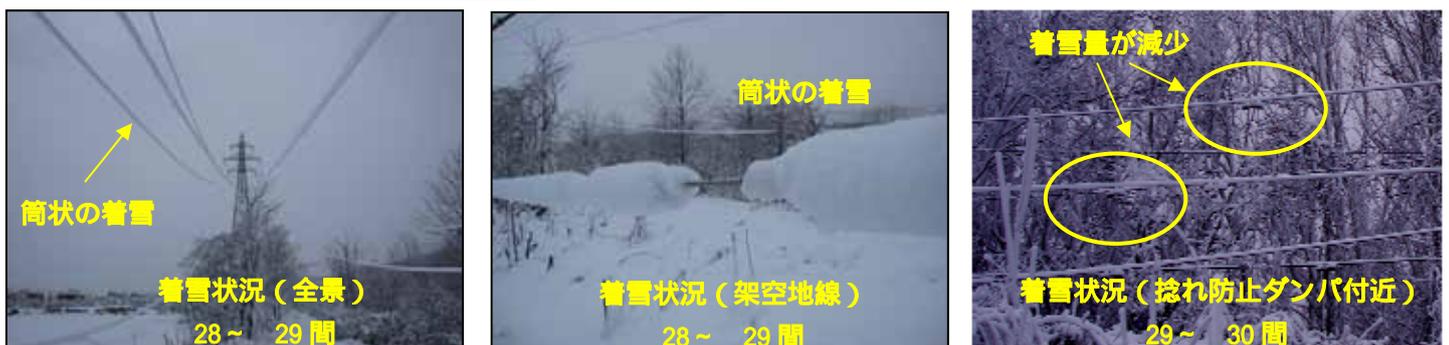
図4 着雪状況写真【 28～29 間の筒雪および 29～30 間ダンパ付近】

- ・ 径間中央付近における架空地線の着雪の太さは最大で 120mm, 電力線の着雪の太さは最大で 100mm 程度であり，着雪の密度はいずれも 0.6 g/cm<sup>3</sup> でした。

- ・ 鉄塔が倒壊したため電線が樹木の中に入り込み着雪量の実測が出来ませんでした。
- ・ 捻れ防止ダンパから離れた箇所において筒状の着雪がありましたが，捻れ防止ダンパ付近における着雪量は他箇所より減少していました。
- ・ 作業員への聞き取りなどにより，径間内の着雪量は全体に一樣な着雪があった場合の約 50%程度と想定されますが，後述する鉄塔強度の検証により着雪量を改めて推定します。

以上から，28～ 29 間と 29～ 30 間では，着雪量に差（着雪量のアンバランス）が生じていたと推定しました。

- ・ 着雪量のアンバランス発生を防ぐことにより鉄塔の倒壊を防止できるため、28～29の径間に捻れ防止ダンパ取付けを行う（29～30間は捻れ防止ダンパを既に取付け済み）。
- ・ 本復旧にあたっては、現在の技術基準および当社の着雪設計を満たす鉄塔・基礎に建替える。

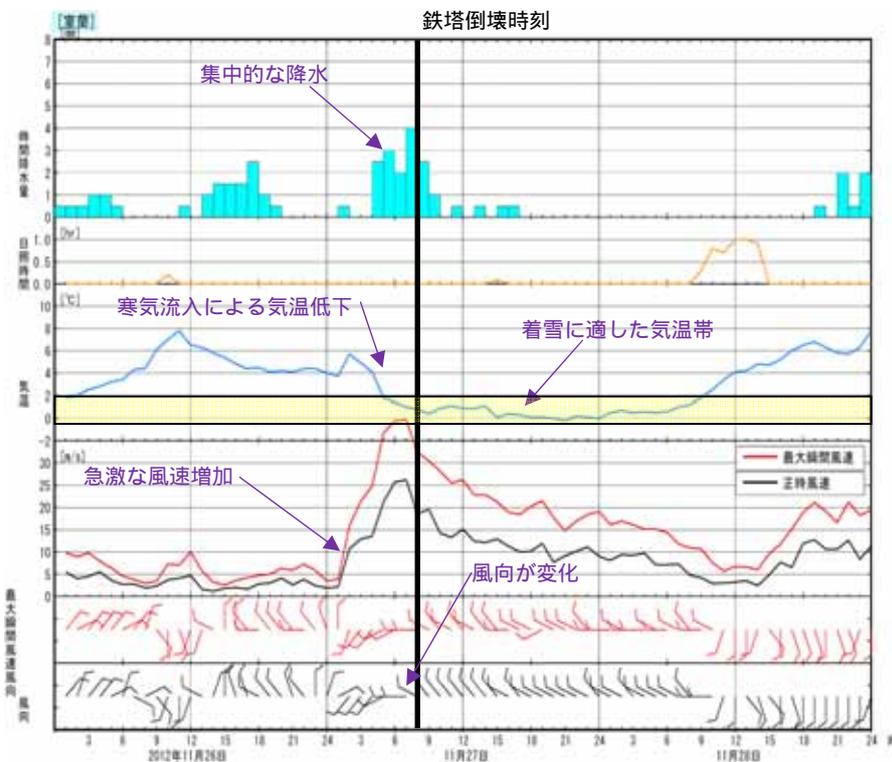
図5 室蘭地方气象台の気象データ

気象官署（室蘭地方气象台）の観測データは図5のとおりです。

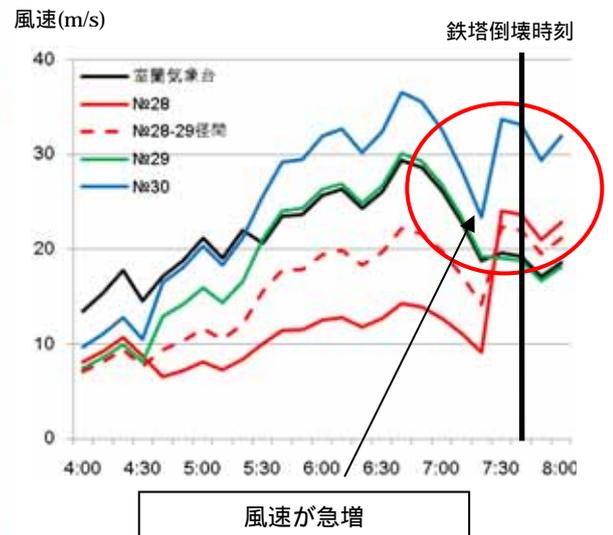
図6 気流シミュレーション結果 (時系列)

現地の気象を観測する機器がなかったことから、鉄塔倒壊箇所の局所的な風速・風向を推定するため、(一財)電力中央研究所による気流シミュレーションを実施しました(図6)。

- 29～30 間の着雪量が 28～29 間の 50% 以下のアンバランスとなる条件、かつ風速が 22m/s (鉄塔倒壊時刻 7 時 40 分における気流シミュレーション解析値) の条件において、A 脚鉄塔部材と C 脚基礎が強度不足となります。

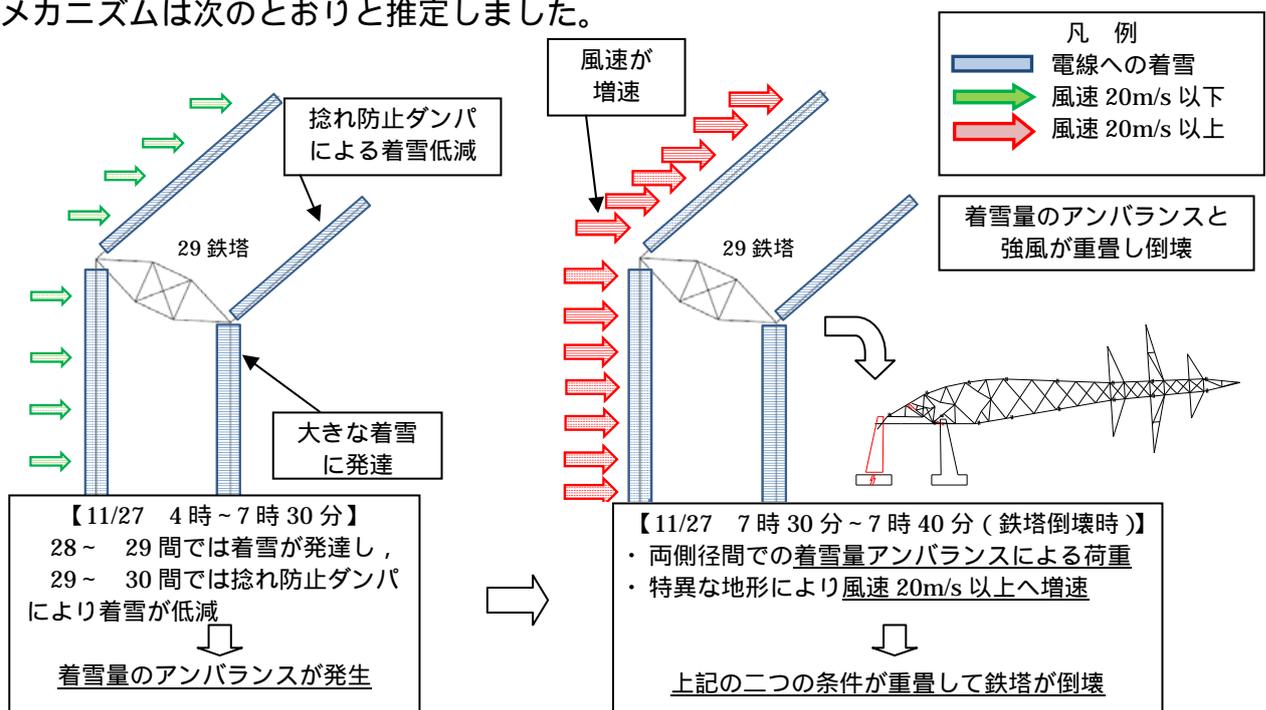
図 7 鉄塔倒壊のメカニズム

電線着雪状況および鉄塔倒壊時の気象条件における鉄塔強度の検証結果から、鉄塔倒壊のメカニズムは次のとおりと推定しました。

以上の3つの条件が重なったことにより、鉄塔に大きな荷重が加わり、材料（鉄塔を構成する鋼材と基礎体）が強度不足となり、鉄塔倒壊に至ったものと推定しました。

電線に大きく着雪が発達する気象条件と、風向と地形の影響による平均風速 20m/s 以上の強風が重畳した特異な気象状況下だったことが主因と推定されます。
