北海道胆振東部地震対応検証委員会

当社の設備対応に関する方針

平成30年11月1日

北海道電力株式会社

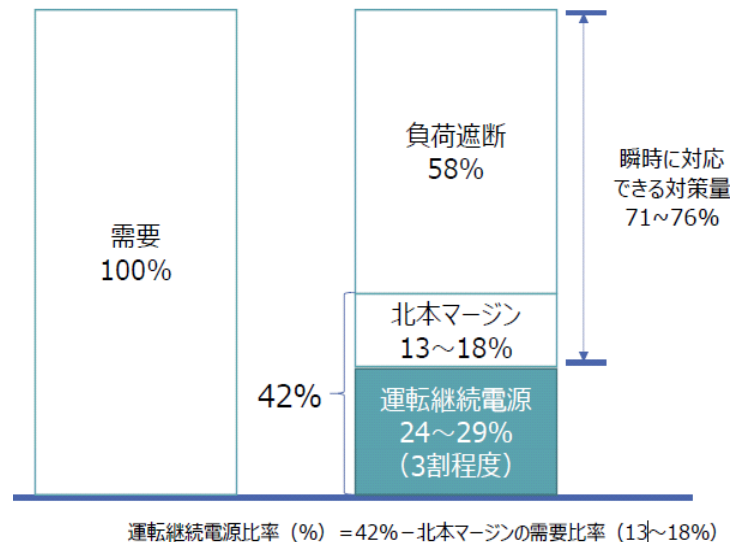
- ▶ 右図の通り、全需要に対して周波数を制御するために対策できる対策量は需要の71～76%ということになり、運転継続電源比率は、24～29%となる。これに今回動作していない時限分（6%）を考慮し、30～35%は苫東厚真発電所以外の火力など、周波数が低下しても運転継続可能な電源を稼働させておく必要がある。

- 苫東厚真発電所・再エネを除く当社水力・火力発電機が、需要の30～35%程度の供給となっていることを必要の都度確認するよう運用方法を広域機関と調整のうえ整備した。

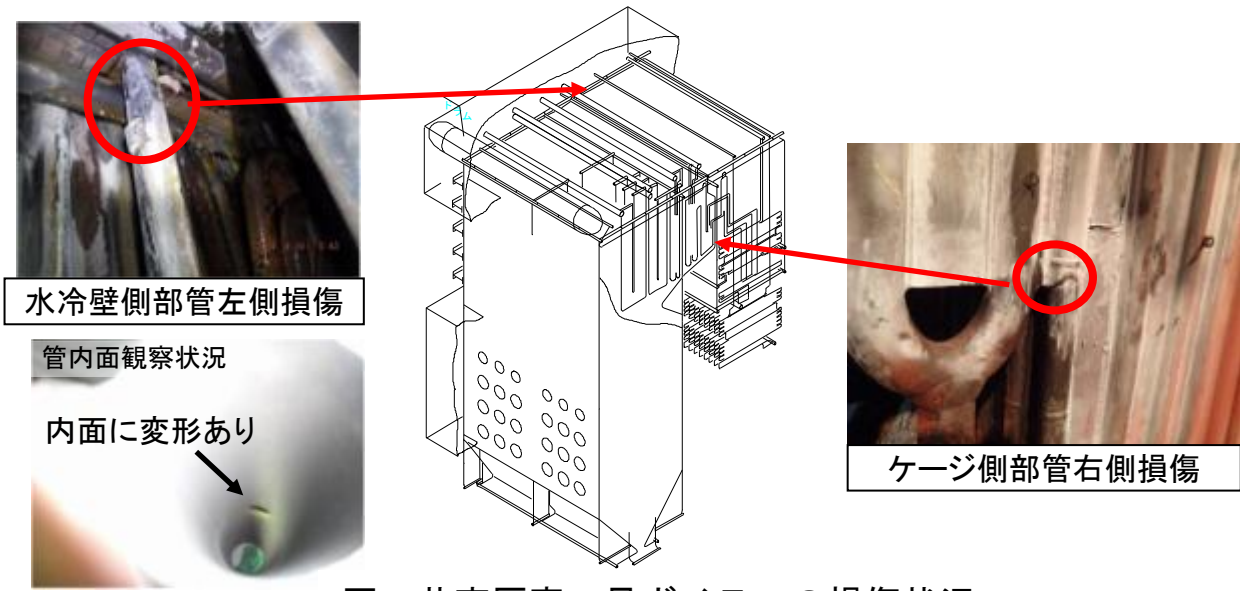
図 苫東厚真1号ボイラーの損傷状況

○苫東厚真1号機は、地震の発生後に運転を停止※。地震の影響で各部に過大な応力が発生し、ボイラー管2本が損傷したため、補修を実施し9月19日に復旧した。

※ボイラー管の損傷とともに、ボイラー蒸気ドラムへの給水系統にある脱気器水位調節器の動作不良が発生したため、ドラムへの給水量低下によりドラム水位が激減し、地震発生から18分後に自動停止（詳細は次項参照）。
なお、タービン振動大となった際に1号機は定格出力の大きさから自動停止装置は無く、警報装置のみを有している。

・電力広域的運営推進機関による検証委員会の検証結果および今回の事象の原因究明結果を踏まえて、損傷部位の管形状を改良するなど、自主的な保安の向上や設備損傷からの早期復旧を目指し、必要な対策を検討し、施す。

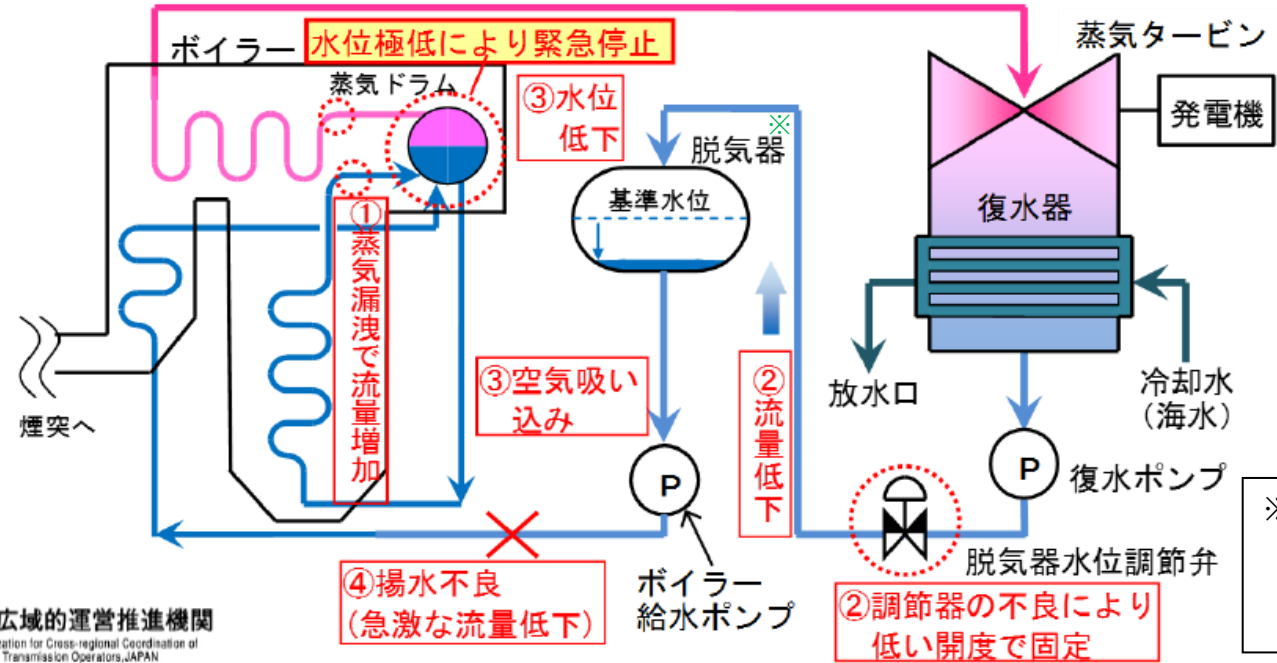
- 苫東厚真1号機は3時20分頃から出力低下について調査した結果、以下の事象が判明した。
 - 地震の影響により、ボイラー管が損傷 (下図①) するとともに、ドラムへの給水系統の一部である脱気器水位調節器の動作不良が発生 (下図②) した。これにより、ドラムへの給水量が低下し、ドラム水位が激減 (下図③④) し、出力低下後に「ドラム水位極低」となり停止に至った。
 - なお、このとき、運転員は保安措置として、
 - 表示出力に対し供給燃料が多すぎるため (スライド4参照) ボイラー損傷が懸念されたことから、3時19分頃より、表示出力に合うよう微粉炭機を停止させ燃料供給量を減少させた。また、減少したドラム水位の低下を抑制するために3時21分頃から、蒸気タービンへ送る蒸気の量を抑制した。
- これらの操作は、発電機の停止防止対策としての操作であり妥当なものであったと考えられる。

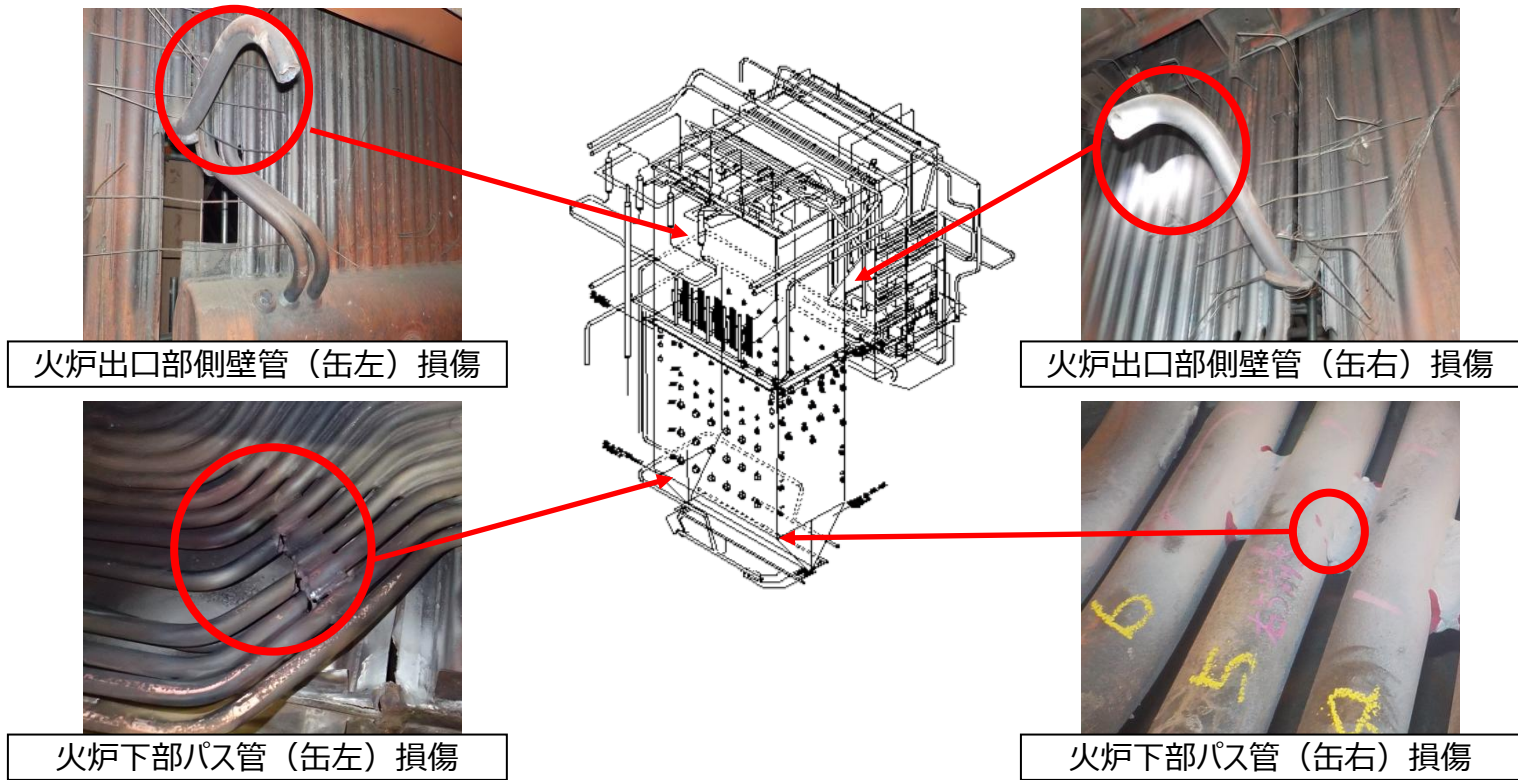
図 苫東厚真2号ボイラーの損傷状況

○苫東厚真2号機は、地震の発生直後に運転を停止※。地震の影響で各部に過大な応力が発生し、ボイラー管12本が損傷したため、補修を実施。また、微粉炭機2台の点検・補修を実施し、10月10日に復旧した。

※タービン振動大により自動停止。(2号機は定格出力の大きさから警報装置に加え自動停止装置を有している)

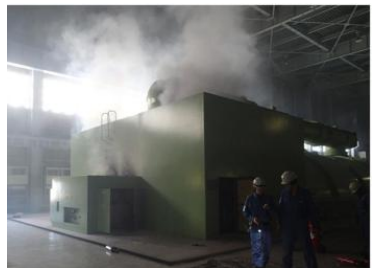
タービン出火状況

- 苫東厚真4号機は、地震の発生直後に運転を停止※。地震の影響でタービン軸とNo.1軸受油切り部が接触して隙間が通常よりも拡大し、当該部から漏洩した潤滑油が高温のケーシングと接触して出火した。現場運転員の早期発見により速やかに消火活動を開始し、設備被害・損傷の拡大防止に最大限努めた。
- タービン先端部の損傷があり点検・補修、また、タービン軸の偏心修正を実施し、9月25日に復旧した。

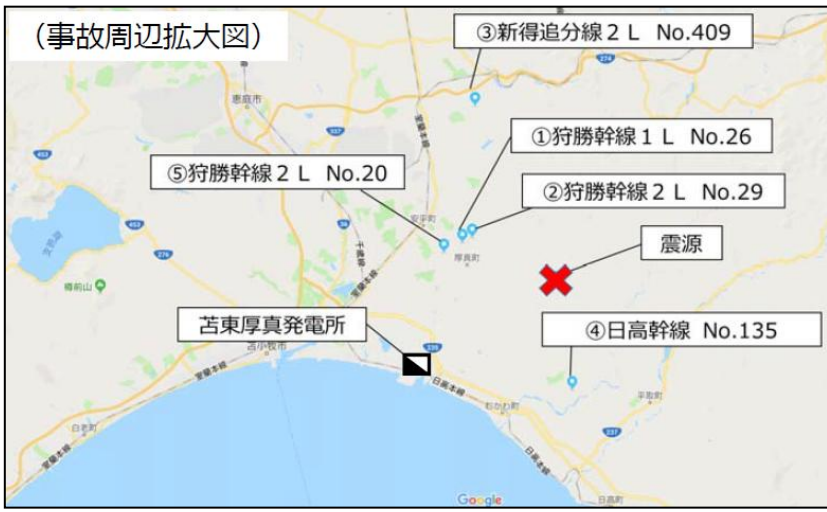
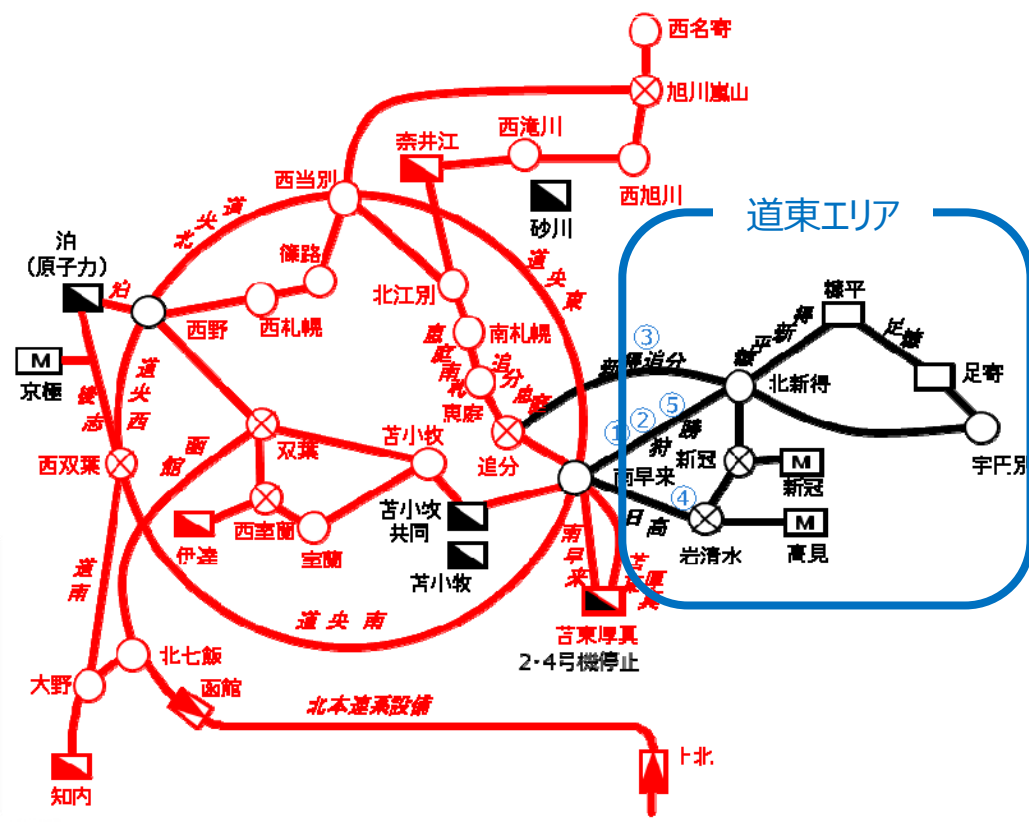
275kV狩勝幹線の事故箇所写真

○ 苫東厚真発電所 2、4号機脱落と同時に発生した送電線事故（狩勝幹線、日高幹線、新得追分線〔他社設備〕）により、道東エリアが分離され単独系統となった。そのため、道東エリアの周波数の上昇、エリアの水力発電機が停止して道東エリアが一旦全停となった。

大型電源の脱落と震源に近い複数送電線の同時事故の発生（ルート遮断）に伴うエリア全停リスクの可能性は残っている。

大型電源の脱落と震源に近い複数送電線の同時事故発生（ルート遮断）に伴うエリア全停リスクの可能性を考慮して、次の項目について検討を行い、必要な対策を施す。

- ①大型電源脱落と同時に停止する送電線のエリア全停のリスク評価による対策箇所を選定
- ②送電線事故の原因と考えられる、地震動によるジャンパー線の動揺事象を評価
- ③評価結果によるジャンパー線の動揺防止の検討と対策の実施

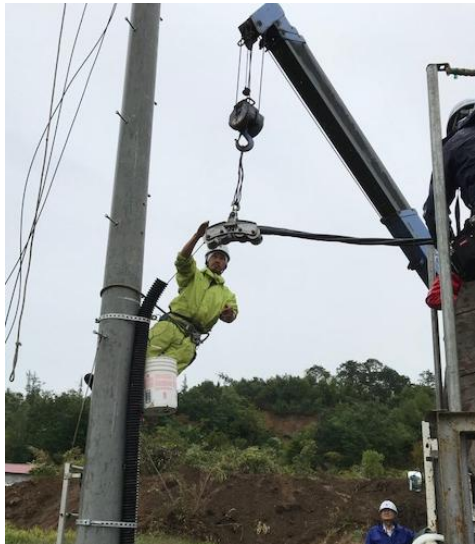
- ・配電線の幹線ルートが土砂崩れにより流失したため、分岐ルートから高压ケーブル、電柱を新設し、仮設幹線ルートを整備して応急送電を実施。
- ・柱上変圧器の施設している電柱が土砂崩れにより倒壊したため、直近の柱上変圧器から低圧線を延線して応急送電を実施。
- ・配電線の幹線ルートが土砂崩れにより流失したため、迂回道路から移動発電機車を配備し、応急送電を実施。

高压ケーブルによる応急送電

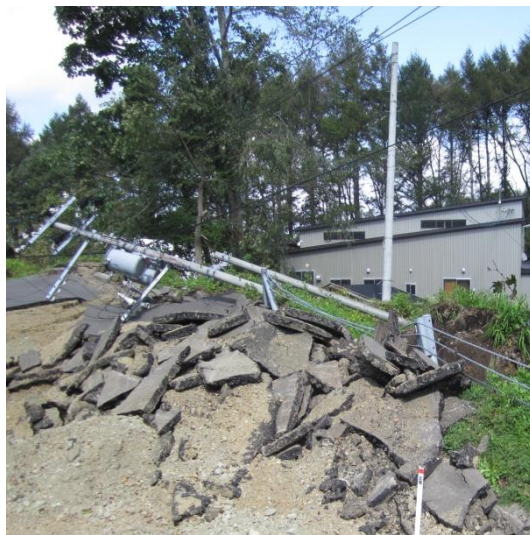
倒壊した柱上変圧器柱

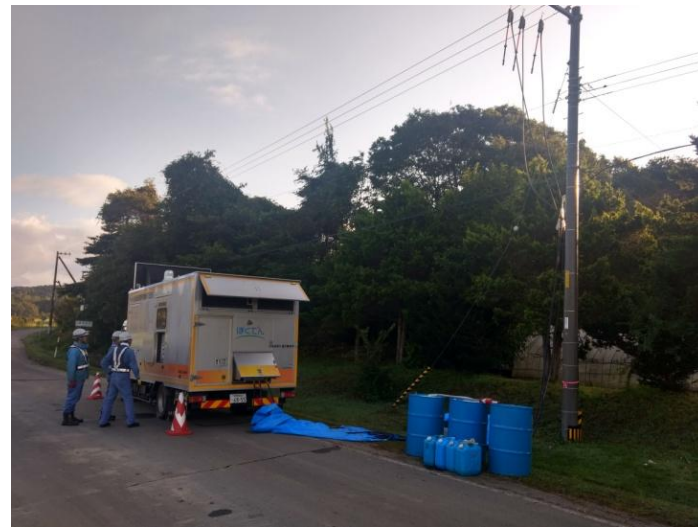
移動発電機車による応急送電
