平成19年10月3日
北海道電力株式会社

建設中の泊発電所新開閉所エリアにおける屋外仮設試験装置 からの発火について（原因と対策）

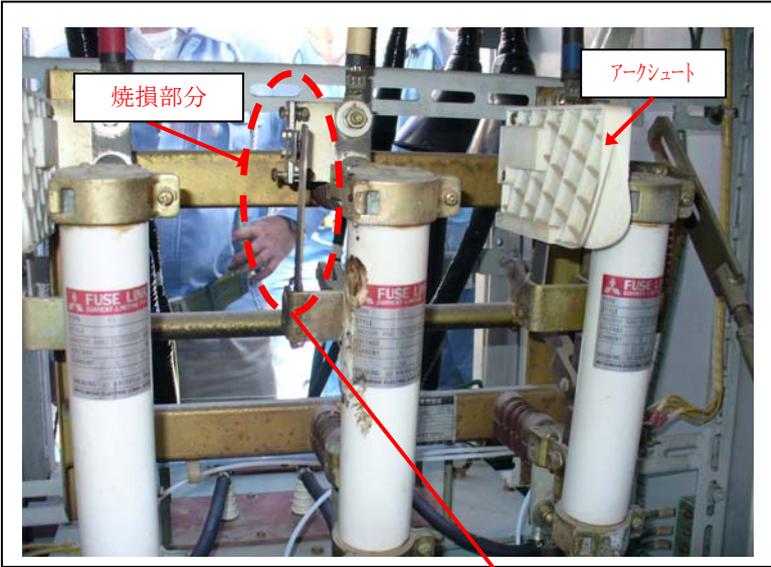
ヒューズ付スイッチ（手前より見た写真）

絶縁耐力試験に使用する仮設試験装置の内部を確認した結果、3つあるヒューズ付スイッチに設置されているアークを消すためのカバー（アークシュート）の1つが焼損し脱落するとともに、当該ヒューズ付スイッチが、完全に投入されていなかった。

当該ヒューズ付スイッチが、不完全投入状態のまま、電圧が加えられたことにより、不完全投入部が放電により過熱され、これらを覆っているアークシュートが高温となり、発火に至ったと推定される。

当該のヒューズ付スイッチ一式を新品に交換するとともに、ヒューズ付スイッチの投入操作を行なった後は、正規の投入位置であることの確認を徹底する。
