平成19年10月9日
北海道電力株式会社

泊発電所3号機建設現場における白煙について（原因と対策）

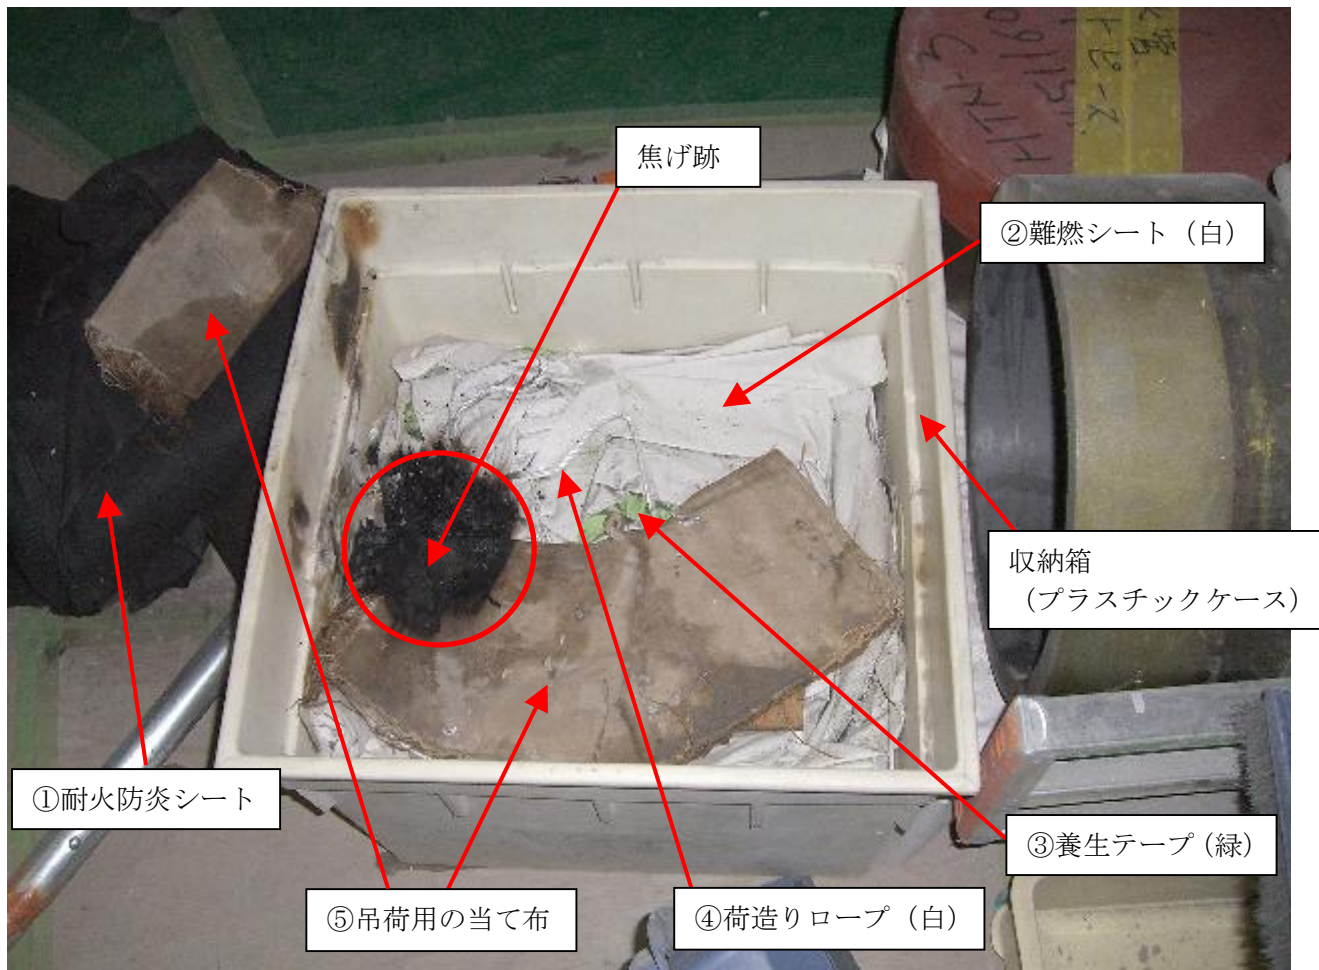
収納箱内の状況

箱の内部を確認したところ焦げ跡の上には、当日午前中に行った配管サポート部材の溶断作業において火の粉の養生に使用した耐火防災シートが折り畳まれて、他の難燃シート等と共に収納してあった。

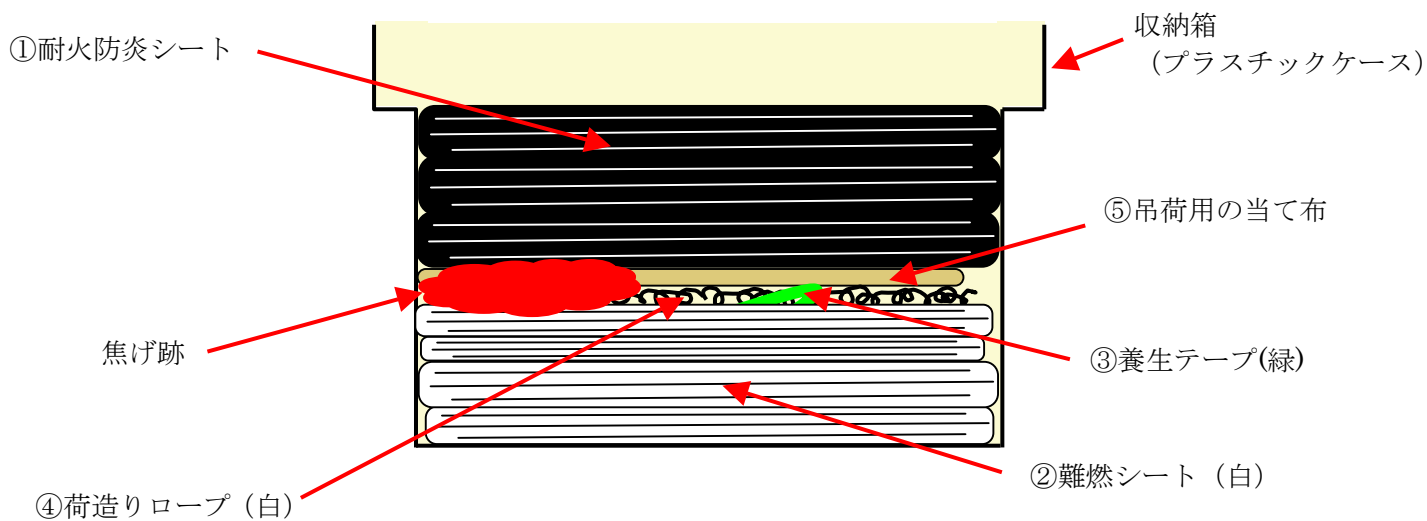
収納箱内の想定断面図

- ・ 溶断作業時に飛散した溶けた鉄くずが、火の粉養生に使用していた黒い耐火防災シートのしわの間に入り込み、十分冷却されない状態で折り畳まれ、収納箱に重ねて収められた。
- ・ この鉄くずの熱が、耐火防災シートの下にあった荷造りロープや吊荷用の当て布及び白い難燃シートに伝わった。
- ・ さらに、この加熱と、横の通気穴からの空気の供給により可燃物が焦げて発煙したものと思われる。

- ・ 残火確認は火気作業場所だけではなく、作業に使用した耐火防災シートを収納した場所も確認する。
- ・ 火気作業に使用した耐火防災シートは、他の可燃物と一緒に収納しない。
- ・ 溶断作業に使用した耐火防災シートに付着した鉄くずは作業中断時も含め確実に取り除き、不燃性の容器等に回収する。
- ・ 溶断作業等で鉄くず受けに使用した耐火防災シートは、蓋のついた不燃性の一時保管用の容器等で可燃物から離して保管する。
