平成20年9月12日  
北海道電力株式会社

## 定期検査中の泊発電所1号機における軽油の漏えいに係る 原因と対策について

漏えい箇所概要図

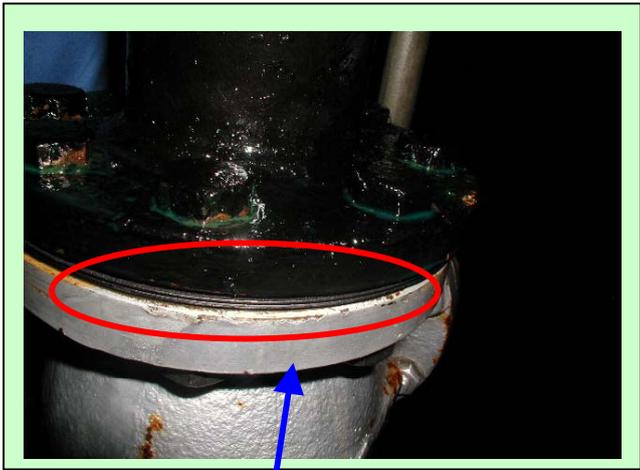
漏えいは、A-非常用ディーゼル発電機の屋外燃料タンク室プロテクター内の配管フランジ（継手）部から発生したものと判断しました。

- ・今回の定期検査時の弁分解点検に伴い、当該フランジ部の取外し・取付けを行っており、取付け作業において、不均一な締め付けによる部分的な締め付け不足が生じました。
- ・当該フランジ部の取付け後に当該部に燃料（軽油）張りした際に漏えい確認を実施しましたが、その確認時期では、通常運転時にかかる圧力より低い状態であったため、漏えい発生が確認出来ませんでした。

漏えい箇所（フランジ部）

プロテクター

- ・フランジ部を取付ける際には、確実な締め付け管理を実施します。
- ・フランジ部を取外し・取付けした際には、当該部に最も圧力がかかる時期に漏えい確認を実施します。
