平成22年1月22日
北海道電力株式会社

泊発電所1号機および2号機 経済産業省からの指示文書に基づく 根本原因分析結果の報告について

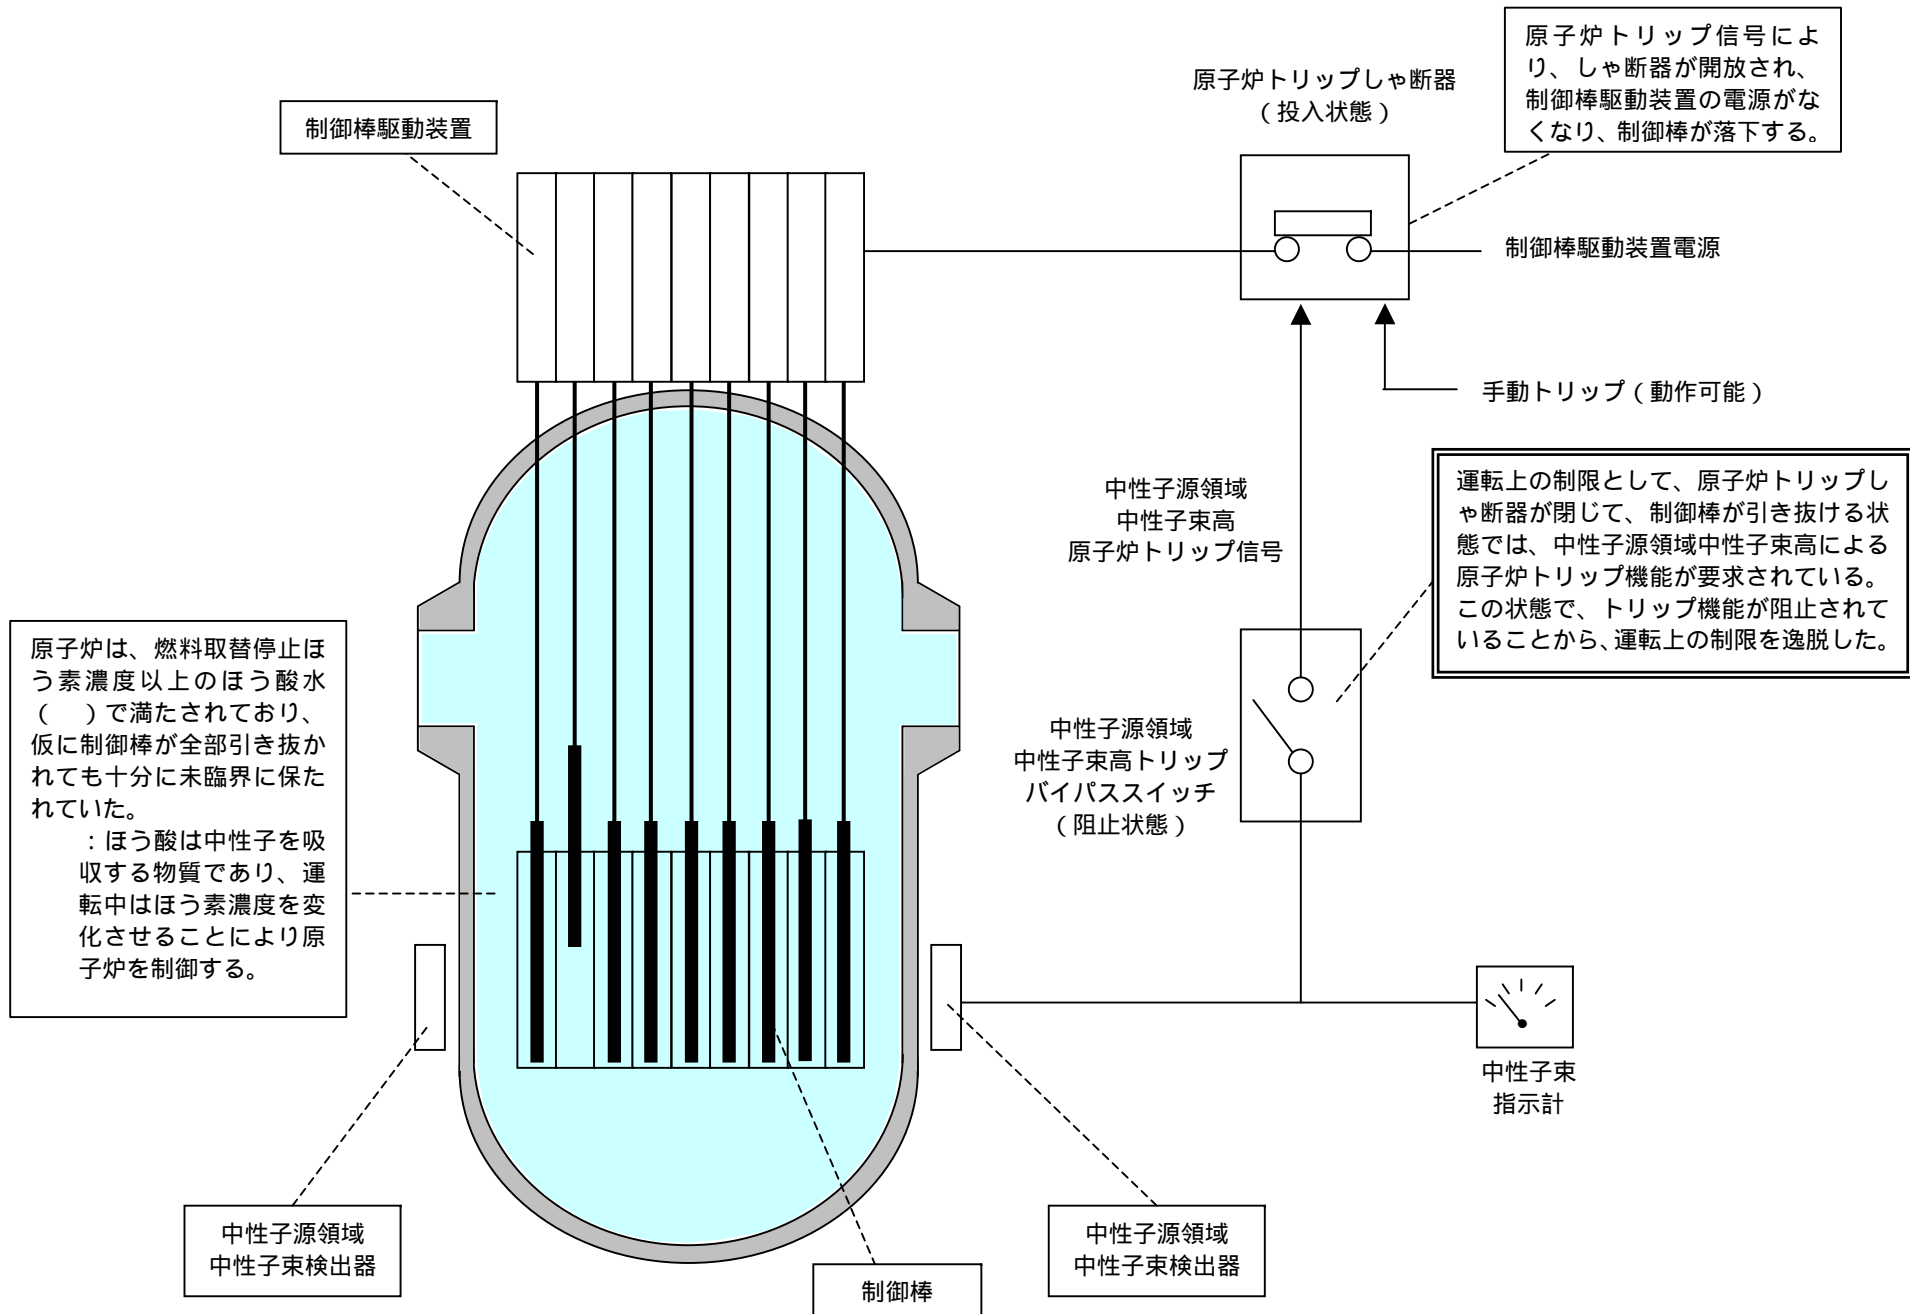
制御棒駆動装置動作試験時における運転上の制限逸脱状況概略図

第14回定期検査中の泊発電所2号機（加圧水型軽水炉、定格電気出力57万9千kW）において、平成21年8月2日、制御棒駆動装置動作試験¹を行っていましたが、中性子源領域中性子束高による原子炉トリップ機能²が必要であるところ、動作機能が解除されていることを確認しました。

この状況は、保安規定第33条に定める運転上の制限³を満足しないことから19時18分に運転上の制限を逸脱していたと判断しました。
