平成22年3月10日  
北海道電力株式会社

## 泊発電所1号機定期検査での 作業員の微量な放射性物質の内部取り込みに係る原因と対策について

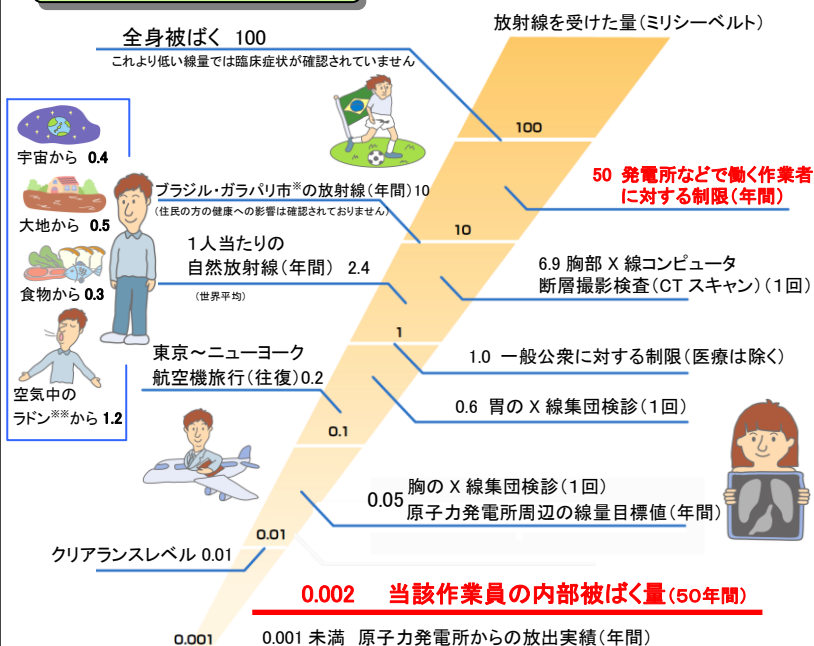
### 当該作業員の被ばく量

詳細な評価を行った結果、当該作業員の内部被ばく量（今後50年間で受けるとした場合の内部被ばく量）は0.002ミリシーベルトであることが判明しました。

なお、翌日（3月3日）当該作業員の内部被ばく量を測定した結果、検出限界未満であることを確認しました。

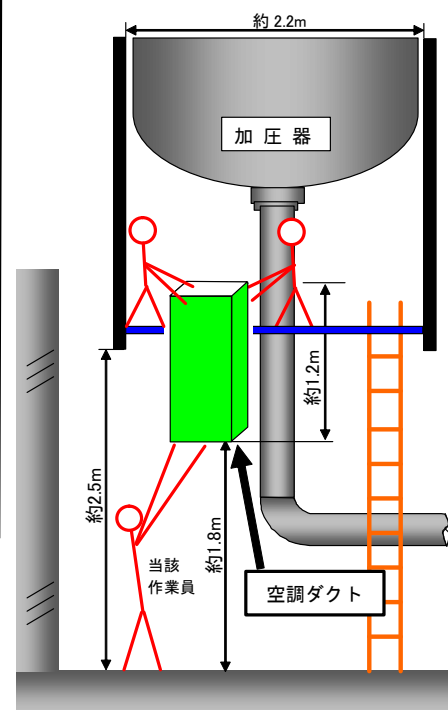
- 当該作業エリアでは、汚染エリアを設定し加圧器管台修繕工事を実施していたが、今回の事象は、修繕工事終了後の当該汚染エリアを解除した非汚染エリアで発生したものである。汚染エリアの解除にあたっては、微小な放射性物質が残存しないよう、放射性ダストが発生していないことを確認するためにサンプリングしながら養生の撤去を行った。さらに養生の撤去後、スミヤ測定にて当該作業エリアの汚染がないことを確認した。  
また、事象発生後もスミヤ測定を再度実施し汚染がないことを確認した。
- 聞き取り調査により、当該作業員は手袋または服の袖で口、鼻を触っていないことを確認した。また、口腔および鼻腔内はスミヤ測定で汚染していないことを確認した。
- 空調ダクトの内外面の全表面のスミヤ測定を行い、汚染がないことを確認した。
- 当該作業員の作業内容を確認したところ、事象が発生した作業エリアには、複数の作業員がいたものの、当該作業員は一人で空調ダクトを下から支える作業を顔を上に向けた姿勢で実施していたことがわかった。

調査結果の(1)～(3)項については、直接的な原因には該当しないが、(4)項については、空調ダクトの復旧作業において、当該作業員が一人で空調ダクトを下から支える作業を顔を上に向けた姿勢で実施していたことから、当該作業エリア上部にスポット的に残存していた微小な粒子状の放射性物質が落下し、身体内部に取り込んだ可能性があるとして推定された。

- 1次冷却材系統等の放射線量の高い配管の切断、加工等の汚染作業を伴う工事の汚染エリアを解除した後においても、当該作業エリアで上向き姿勢の作業がある場合は、念のため防塵マスク等を着用する。
- 今回の事象について、関係者に周知するとともに、定期検査中に元請各社の放射線管理責任者を集めて開催する放射線管理会議において、本事象の周知および注意喚起を行う。
