平成25年8月28日
北海道電力株式会社

泊発電所3号機における大雨による湧水ピット水のオーバーフローについて

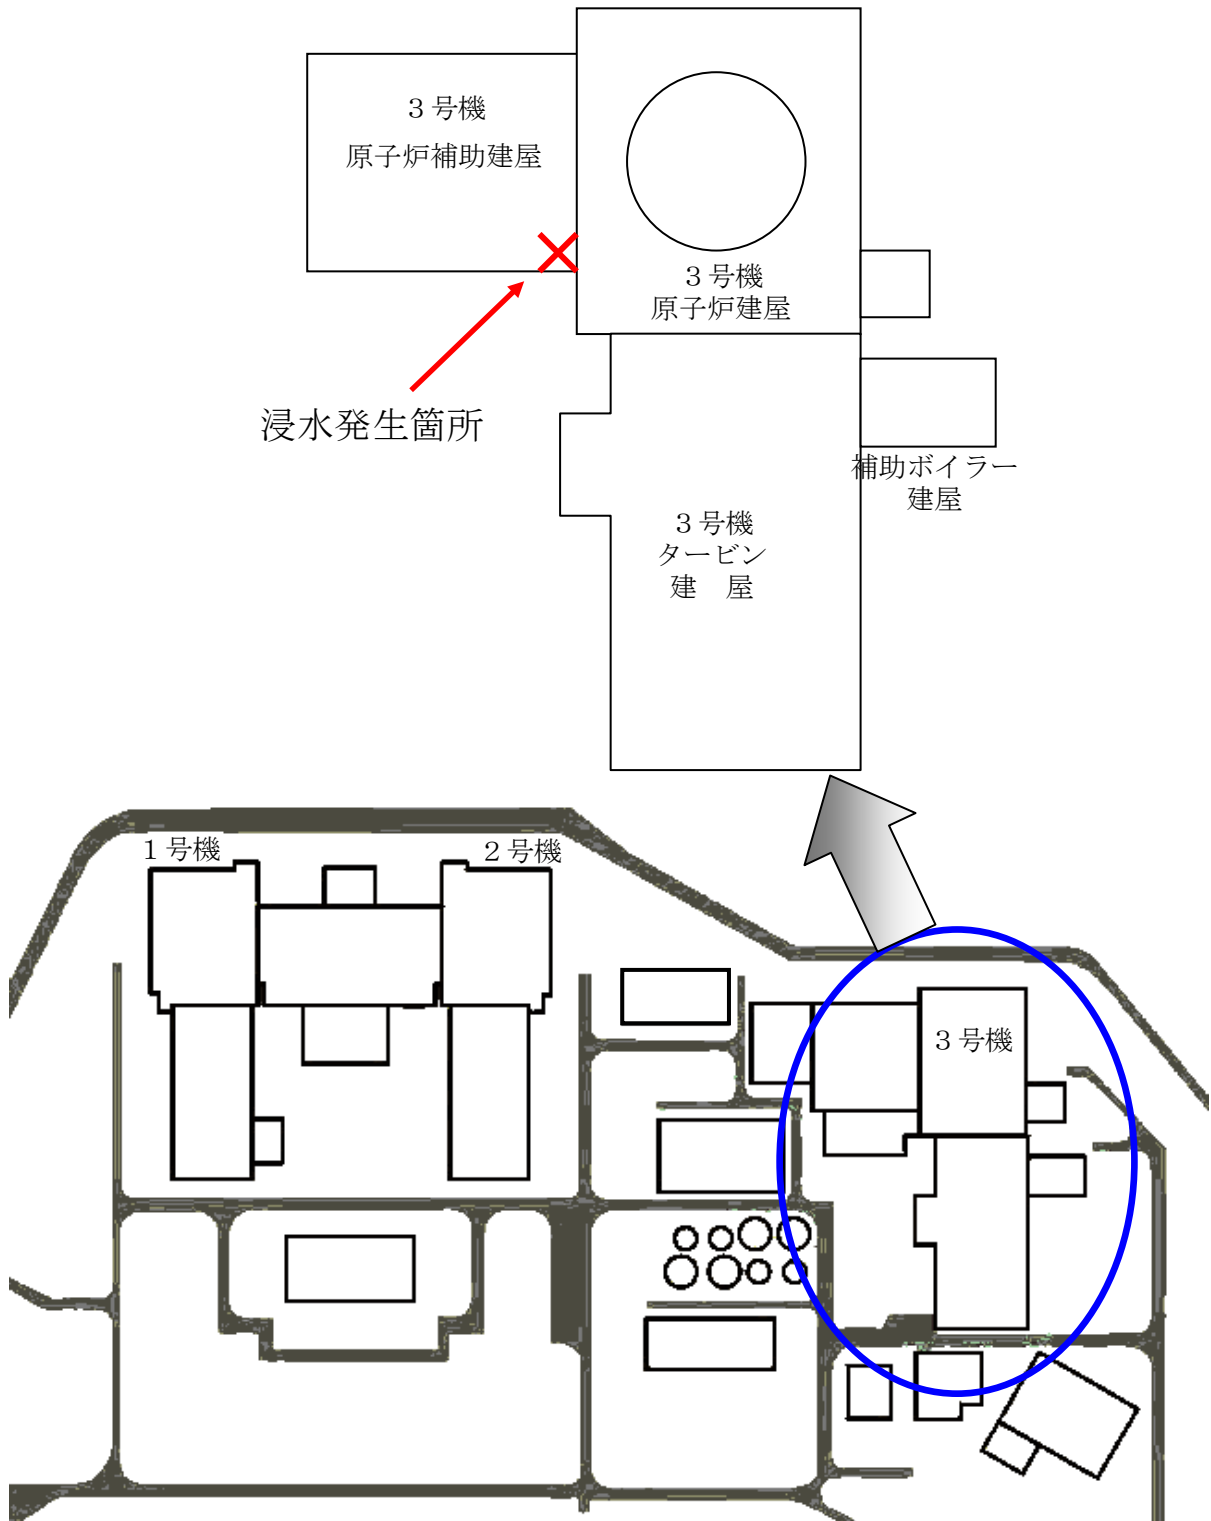
泊発電所 3号機 地下2階配置図

泊発電所3号機については、定期検査のためプラント停止中のところ、8月27日19時25分頃、夕方からの豪雨により湧水が増加し、原子炉補助建屋の地下2階にある湧水ピットポンプの排水能力を上回ったことにより、湧水ピット水がオーバーフローする事象が発生しました。

オーバーフローした湧水ピット水が隣接する制御用地震計室に流入したため、制御用地震計の電源を断りました。

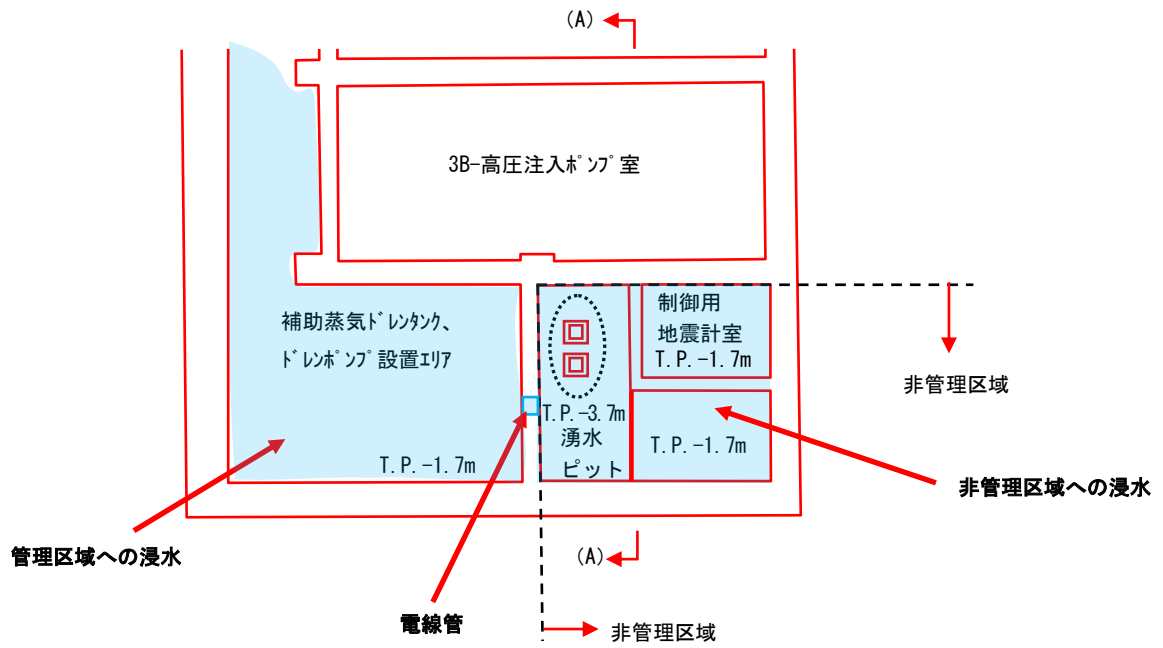
状況概略図

3号機原子炉建屋周辺において、埋戻土置換工事*のため掘削作業を行っていたところ、掘削部分に大量の雨水が流入し、そのため湧水ピット水が急激に増加し、湧水ピットポンプの排水能力を上回ったことによりオーバーフローに至ったものです。(状況概略図 : 添付資料-2)

また、非管理区域から管理区域への浸水については、埋設電線管を伝わってプルボックス及び端子箱よりにじみ出たものと考えられます。

今回実施した埋戻土置換工事の掘削部位の埋め戻しを早急に行います。

なお、応急処置として、屋外掘削エリアに排水ポンプ3台を設置するとともに、バキュームカー2台を待機させ、降雨が確認された場合には、掘削部分への雨水の流入状況を確認し、必要に応じ排水ポンプ及びバキュームカーで排水を行います。

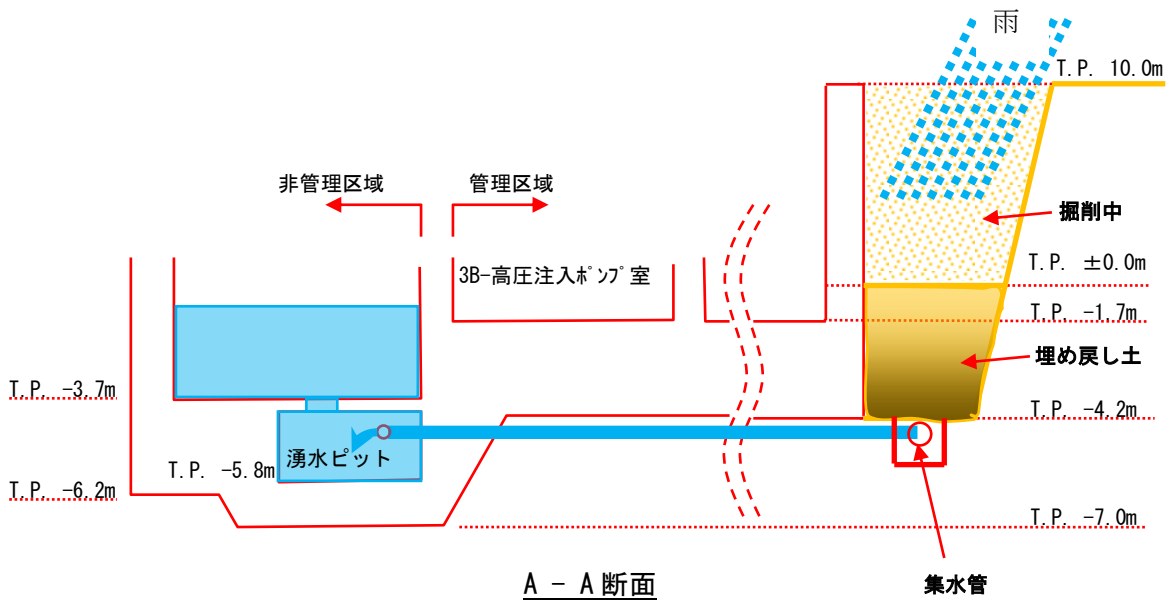
T.P. -3.7m 湧水ピット廻り平面図

- (1) 浸水量 (管理区域) : 約15m³
- (2) 浸水量 (非管理区域) : 約170m³ (T. P. - 3.7m ~ T. P. 約+1m)
- (3) 浸水範囲 : 添付資料-2 参照
- (4) 浸水の放射能 : ND
- (5) 環境への影響 : なし
- (6) 降雨量 (当社気象観測所雨量計) : 49.5mm (19:00~20:00の1時間値)
