平成26年10月28日  
北海道電力株式会社

## 「泊発電所 総合管理事務所耐震補強工事中における発煙」に 関する原因と再発防止対策について

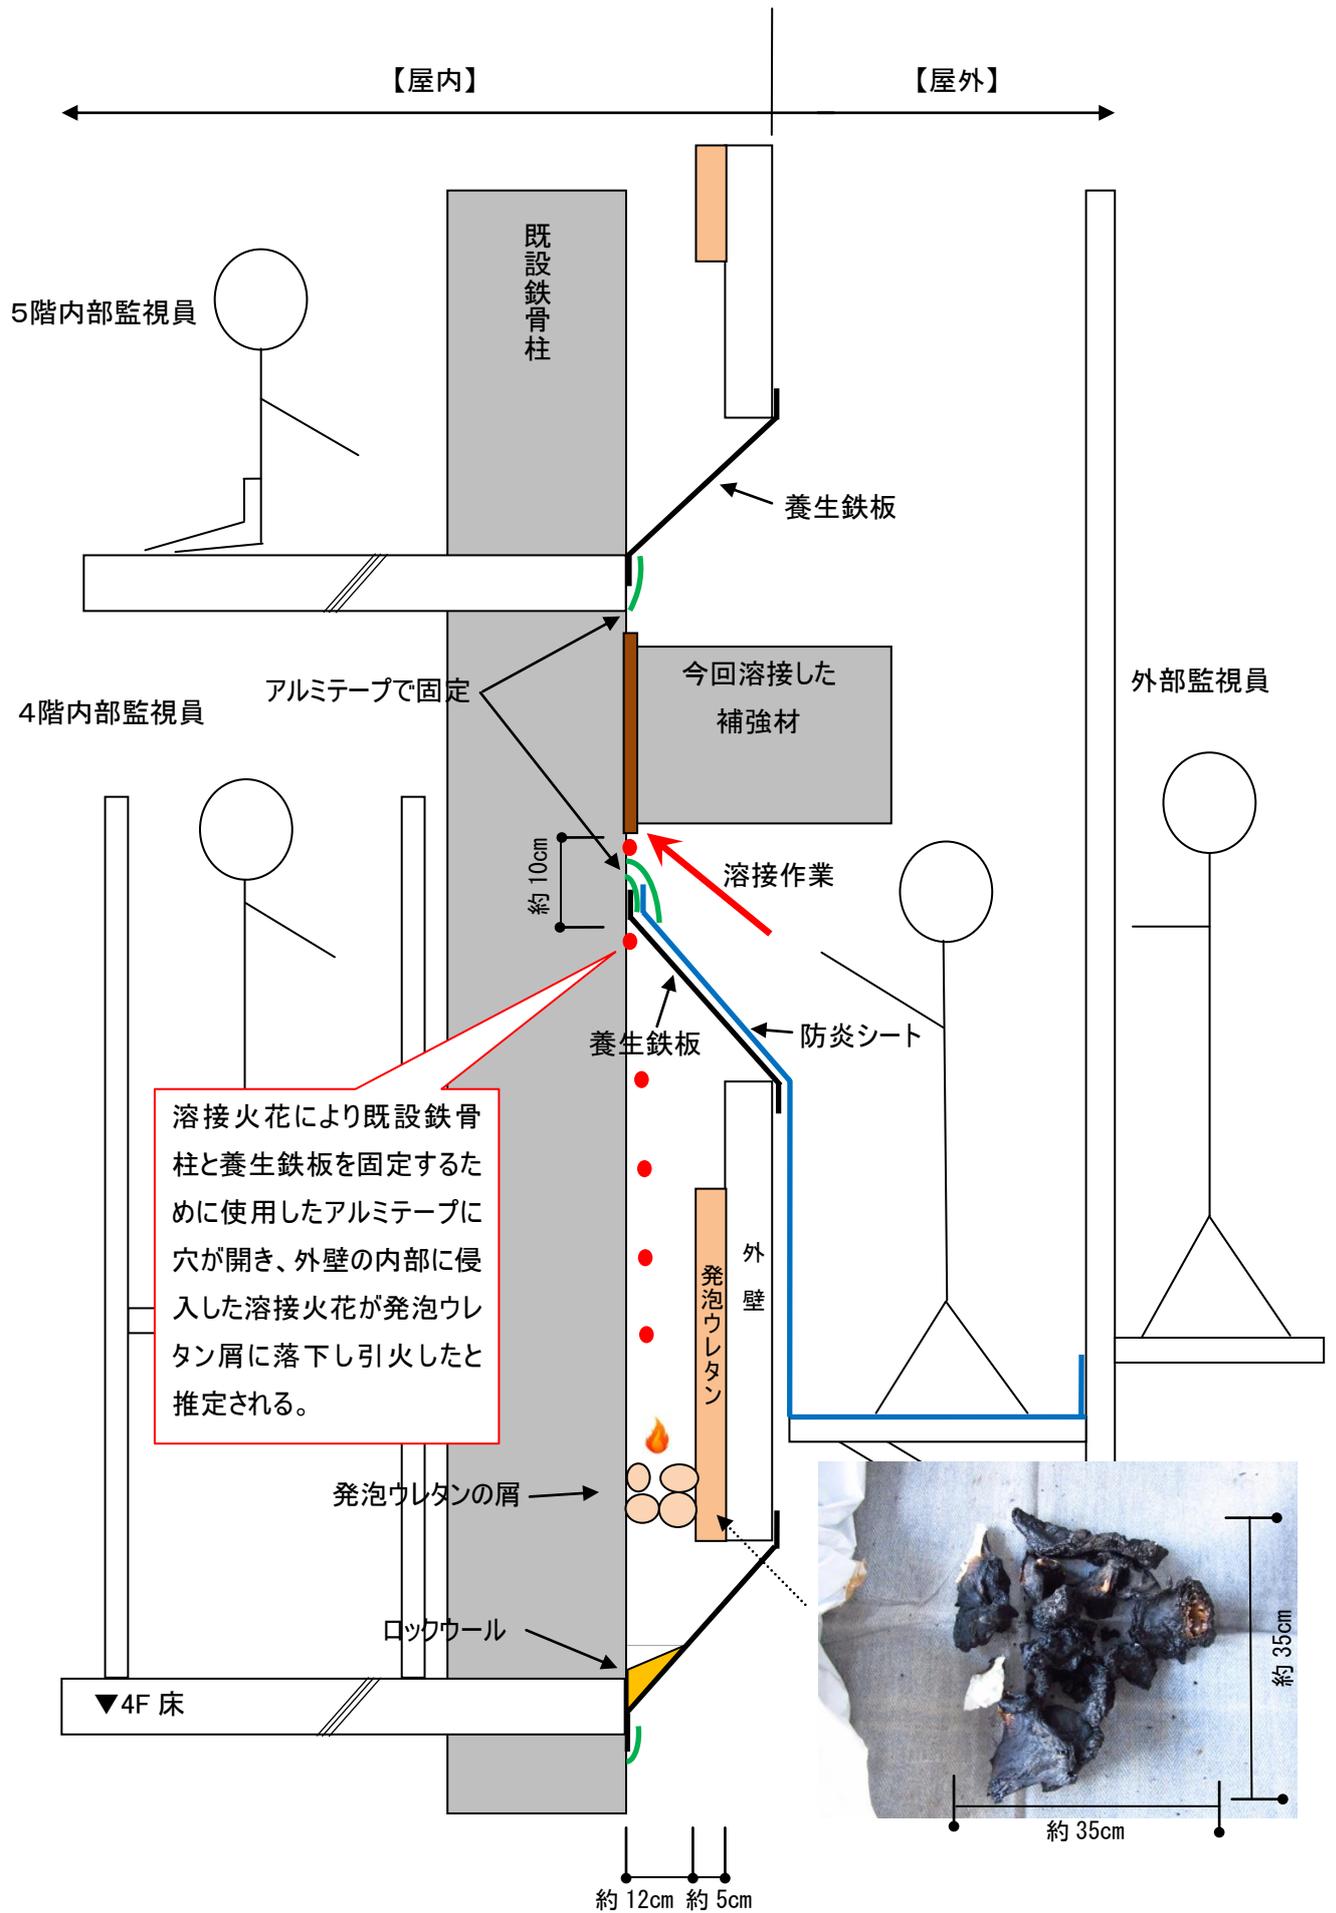
◆発生状況

発生箇所には、工事を実施するにあたり外壁内部の発泡ウレタンを削り取った際に落下し下方に残っていた屑が黒く焦げており（大きさ約 0.12m<sup>2</sup>（約 35cm×35cm））、養生鉄板の裏面および同鉄板が固定されていた既設鉄骨柱の面も黒く焦げた跡がありました。

調査の結果から、原因は、固定用アルミテープにより既設鉄骨柱と養生鉄板は隙間なく養生されていたものの、溶接火花により固定用アルミテープが溶けて小さな穴が開き、既設鉄骨柱と養生鉄板のわずかな隙間から外壁の内側に溶接火花が侵入し、断熱材に使用している発泡ウレタンを工事のために削り取った際に下方に残っていた屑に落下し引火したものと推定しました。
