泊発電所3号機における非常用ディーゼル発電機B号機
起動回路の接続不良に係る根本原因分析について

2019年10月

北海道電力株式会社

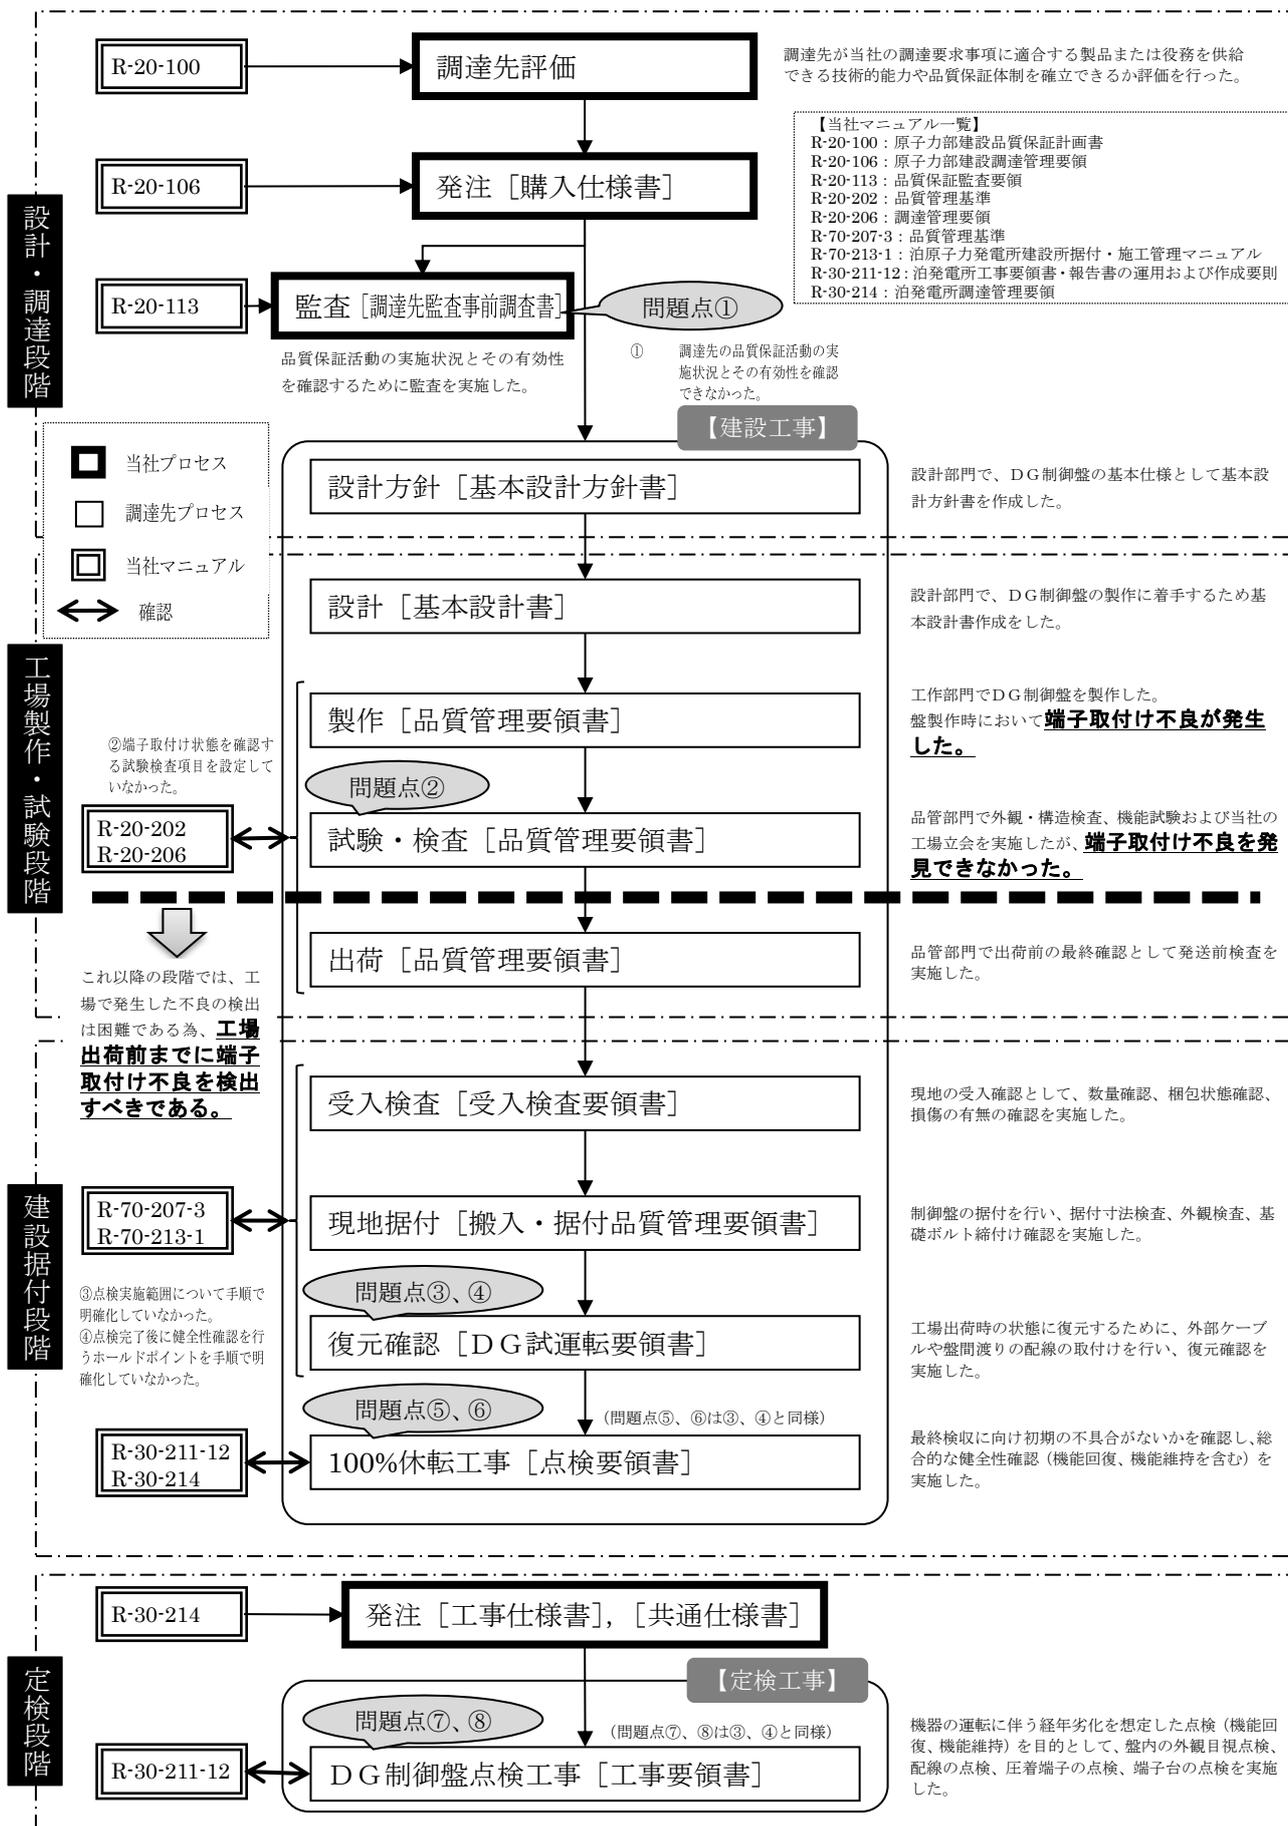
上記の事実関係に基づく時系列および各業務プロセスで抽出された問題点の関係を次頁のフローに示す。

事実関係に基づく時系列および各業務プロセスで抽出された問題点を整理した結果、当該端子の取付け不良がDG制御盤の工場製作の段階で発生し、その取付け不良を工場出荷前の確認において検出できなかったことが直接的な問題であることを確認した。

また、当該端子については、後段の各業務プロセスにおいても作業範囲外であったことから、取付け不良の状態が長期に渡って継続されたことが確認された。

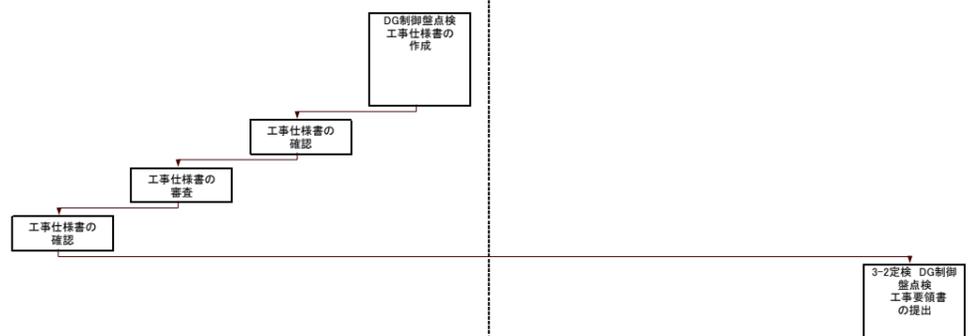
3-1定検 DG制御盤点検 工事要領書の受領・検討
問題点⑦
問題点⑧
