平成15年10月23日
北海道電力株式会社

泊発電所1号機再生熱交換器等の点検結果について

泊発電所1号機再生熱交換器等の点検内容および結果

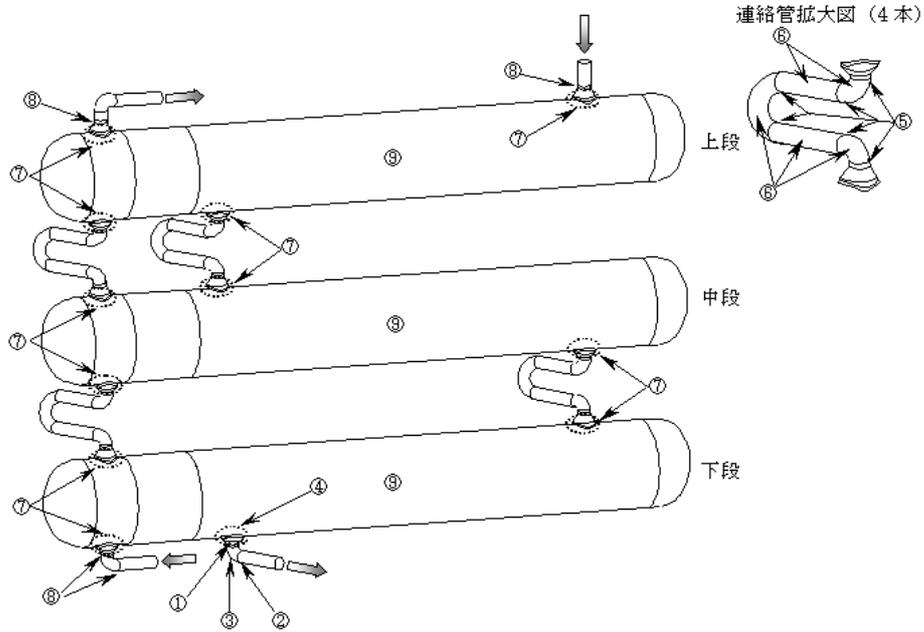
1. 再生熱交換器

部 位		検査結果	
①	エルボ部	上流側溶接部	異常なし
②		下流側溶接部	異常なし
③		母材部	異常なし
④	管台	母材部	異常なし
⑤	連絡管	溶接部	異常なし
⑥		母材部	異常なし
⑦	管台 (④以外)	母材部	異常なし
⑧	出入口配管	配管溶接部	異常なし
⑨	胴本体	母材及び溶接部	異常なし

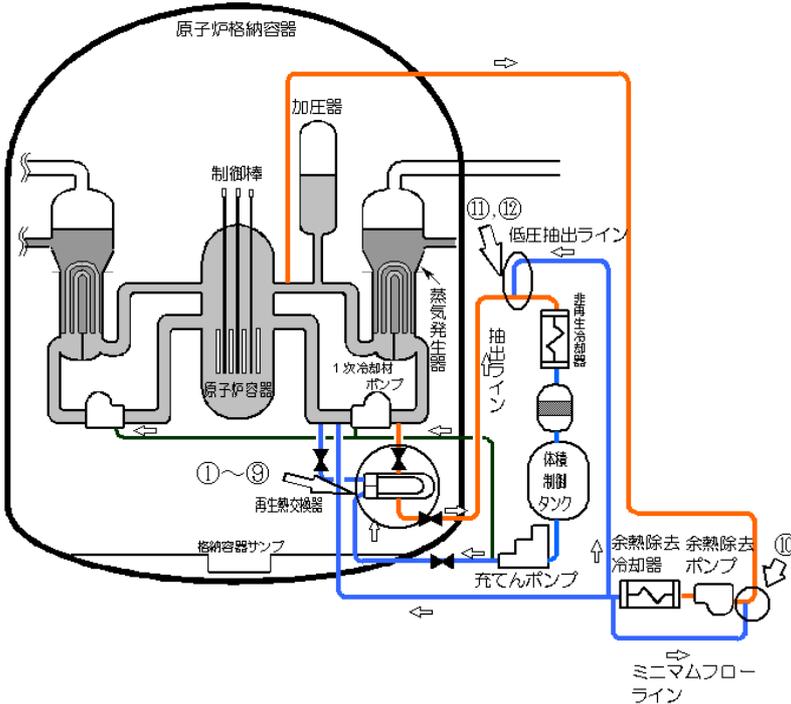
2. 類似点検箇所

部位	検査結果
⑩ 余熱除去ポンプ入口ミニマムフローライン合流部	異常なし
① 抽出ライン低圧抽出ライン合流部	異常なし
② 抽出ライン低圧抽出ライン合流部(差込み溶接)	異常なし

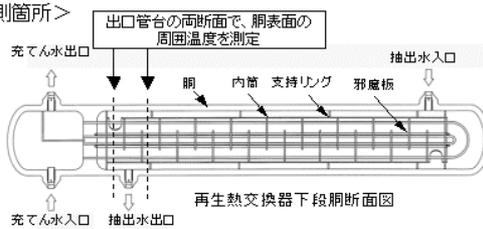
<1. 温度計測箇所>

再生熱交換器下段胴の温度計測の結果、1号機と2号機では出口管台近傍の温度分布に相違があり、出口配管の温度ゆらぎは、2号機と比較して1号機は小さいことが予想される。このため、泊発電所1号機には熱疲労によるひび割れが発生しなかったものと考えられる。

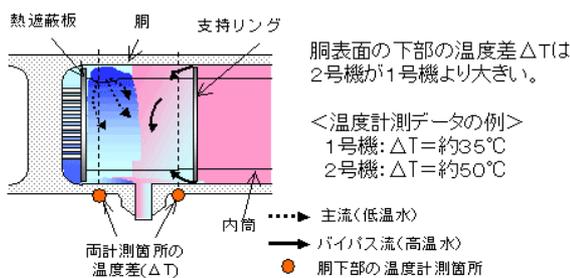
<2. 温度計測結果>

- 温度計測の結果、胴表面の下部（出口管台近傍）の温度差が、2号機では1号機に比べ大きい。
- 一般的に、高温水と低温水の温度差が大きいほど、温度ゆらぎを生じさせる効果が大きい。
- このことから、出口配管の温度ゆらぎは、1号機は2号機と比較して小さいと予想できる。
- 1・2号機の温度分布の相違は、バイパス流の上下方向の偏りの差によるものと考えられる。

2号機は、高温のバイパス流が下部に偏って流れているため、胴下部の温度差が大きくなると推定される
