平成14年11月27日
北海道電力株式会社

泊発電所B補助ボイラーチューブの補修について(原因と対策)

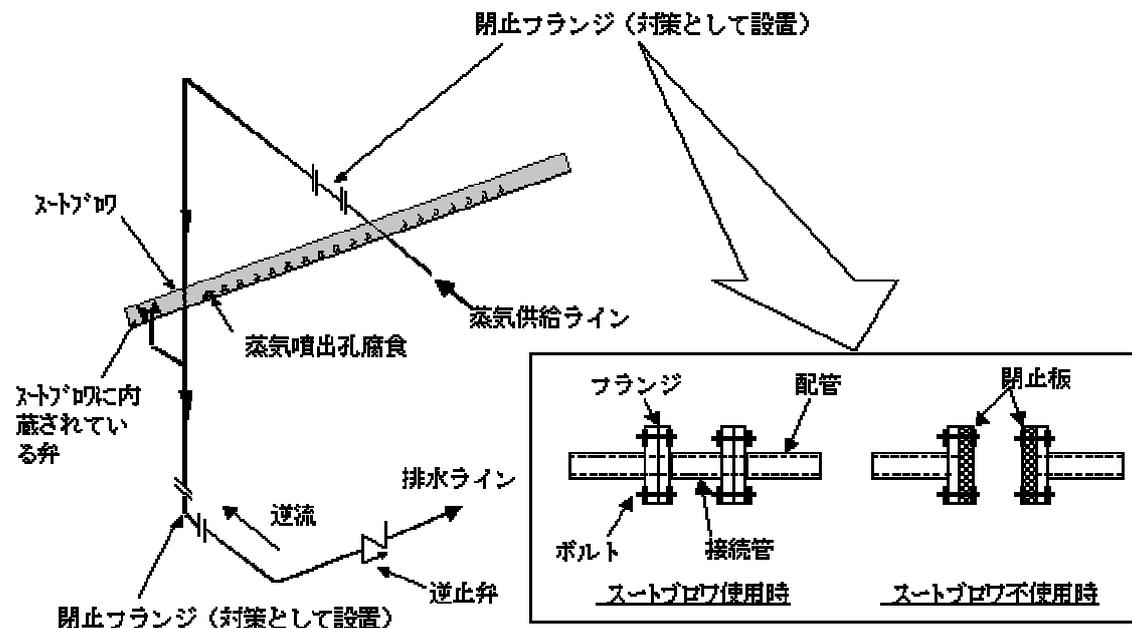
減肉の原因は、ボイラー停止中におけるチューブ外面からの「硫酸腐食」と推定される。

硫酸腐食は、燃料(A重油)に含まれる「硫黄」の燃焼により発生する「無水硫酸」(SO_3)がチューブ外面に付着、そこに「水分」(H_2O)が供給されることにより「硫酸」(H_2SO_4)が生成され(反応式: $SO_3 + H_2O \rightarrow H_2SO_4$)、チューブ材料(炭素鋼)を腐食させるものである。

硫酸腐食の発生条件である「水分」がボイラー内に持ち込まれた原因については、調査の結果から、以下によるものと推定される。

1. スートブロワ⁽¹⁾からの水の漏れ込み:

ボイラー内に水分が持ち込まれる経路としては、スートブロワへの蒸気供給ラインと、蒸気の凝縮水を排出するための排水ラインがある。調査の結果、排水ラインの逆止弁が開状態で固着していた。また、スートブロワに内蔵されている弁にシートリークが生じていたと考えられる。

以上のことから、運転中のボイラーの排水などが排水ラインから逆流し、ボイラー内に水分が持ち込まれた可能性が高い。

2. 耐火物補修⁽²⁾後の乾燥不良:

平成13年に耐火物補修を行った際、乾燥が不十分であったため水分が残留した可能性が高い。

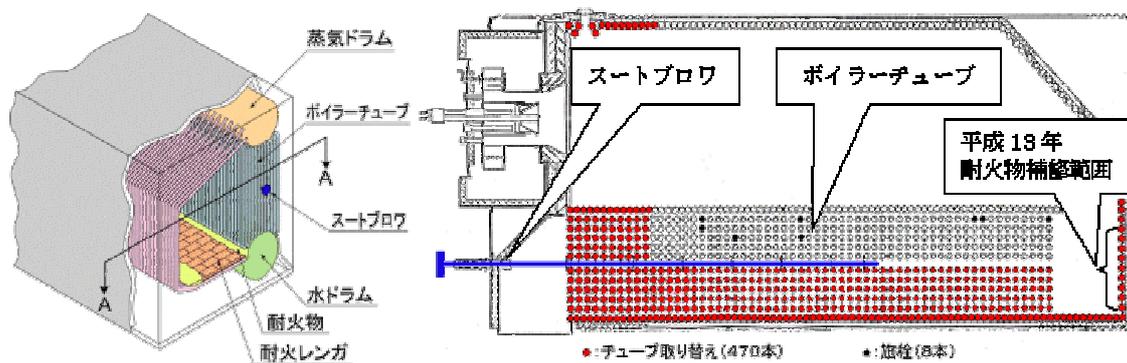
補助ボイラー平面図 (A-A矢視)

泊発電所補助ボイラーの定期検査においてボイラーチューブの厚み測定を行った結果、B補助ボイラーに基準を満足しない厚みまで減肉したチューブが152本認められた。

1. 基準を満足しないチューブ(152本)および基準を満足するが余裕の少ないもの(119本)、合計271本については、チューブの取り替え(263本)、または施栓(8本)を行う。

なお、取り替え対象チューブ周辺のチューブも撤去する必要があるため、実際には470本が取り替えとなる。

2. スートブロワを使用しないときには、スートブロワ蒸気供給ラインおよび排水ラインに閉止板を取り付ける運用とする。

3. 耐火物補修後に乾燥運転を行うことを工事要領書に明記する。
