平成18年1月6日  
北海道電力株式会社

## 定期検査中の泊発電所1号機で確認された非常用排気筒のひび割れについて

# 泊発電所 1号機 非常用排気筒のひび割れについて

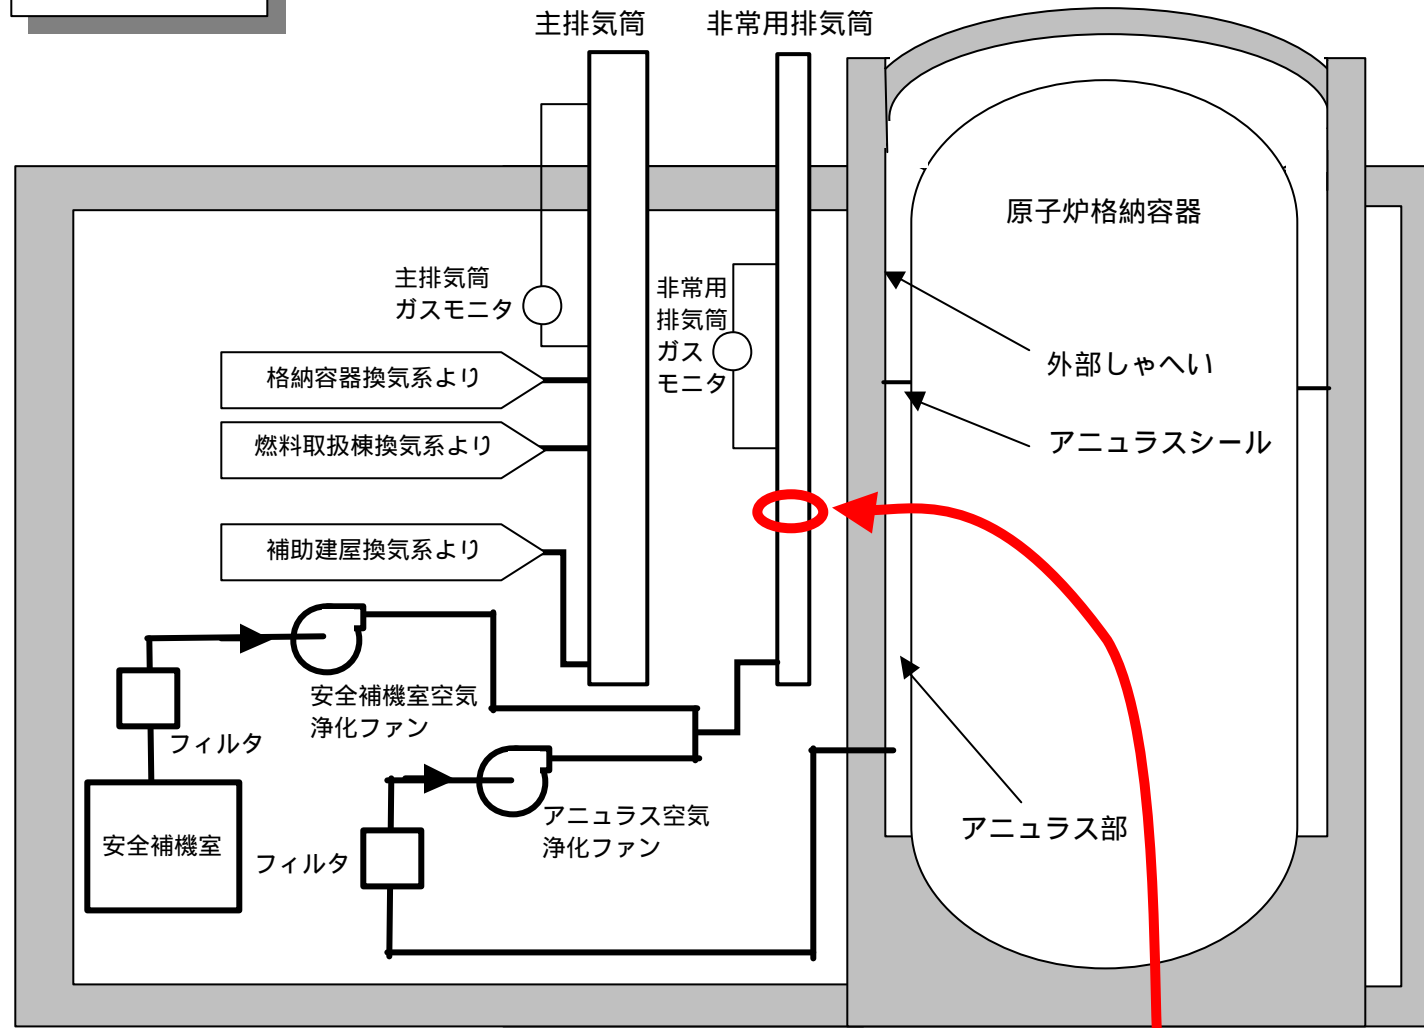
## 概略系統図

**ひび割れが確認された箇所**

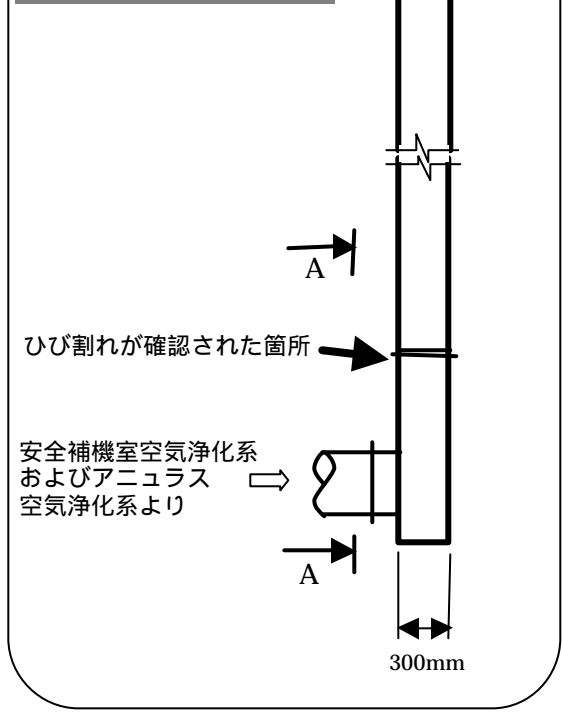
## 非常用排気筒ひび割れ発生場所

泊発電所1号機(加圧水型軽水炉、定格電気出力57万9千キロワット)は、平成17年12月26日から第13回定期検査を実施していますが、非常用排気筒の点検を実施した結果、本日、補強材溶接部付近に貫通したひび割れを3箇所(最大で約14cm)確認しました。

今後、ひび割れ部の切り出しを行い、詳細な調査を実施して原因究明を行います。

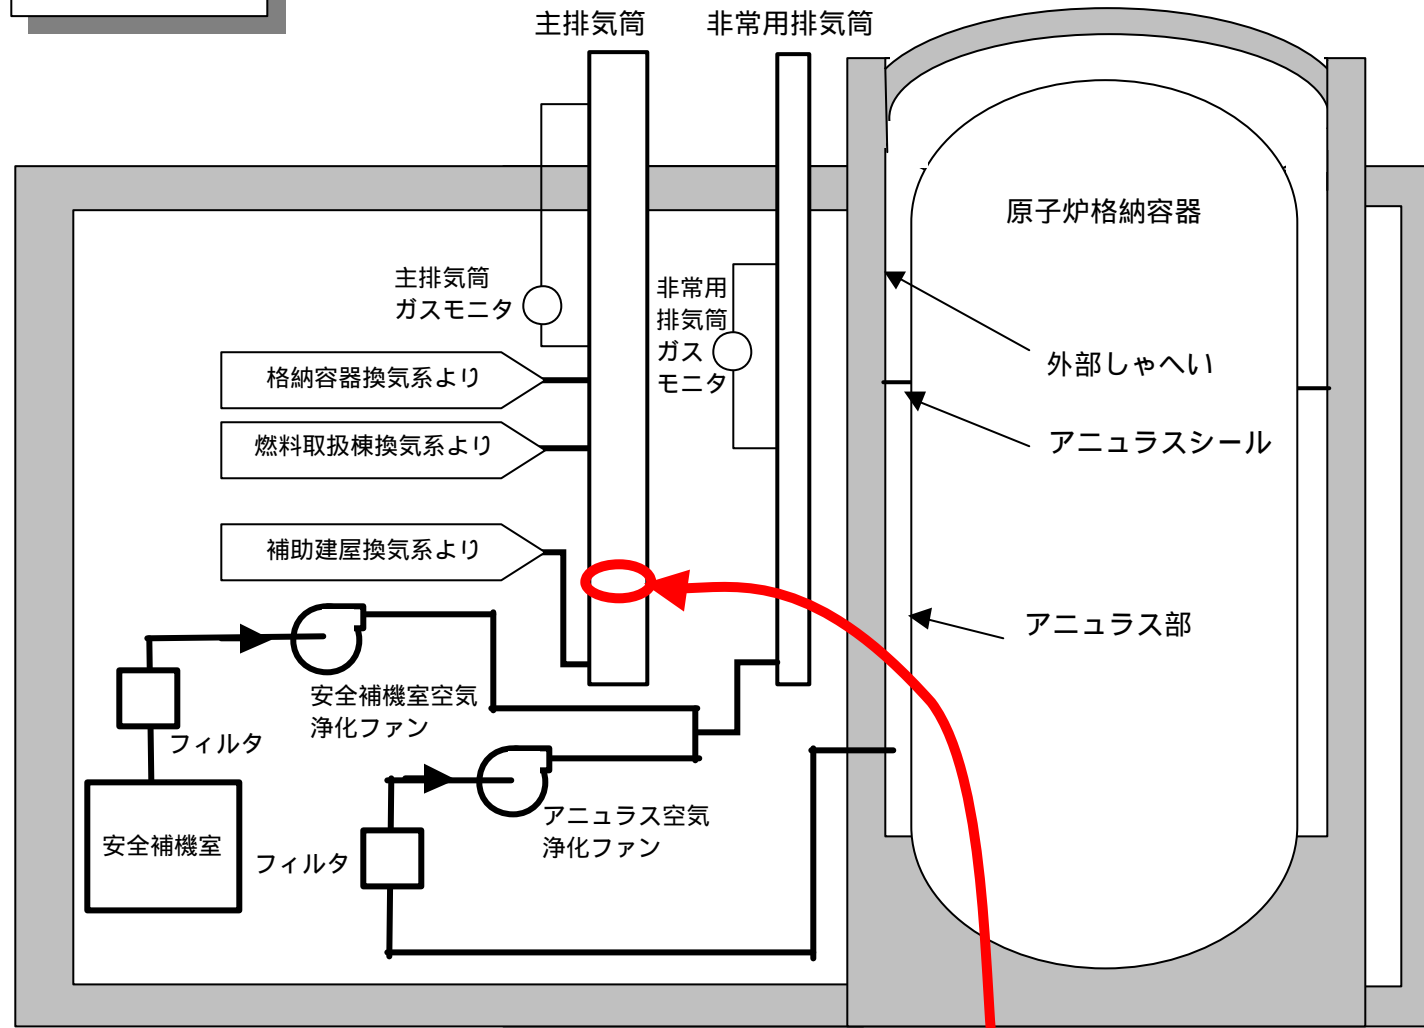
### 概略系統図

**ひび割れが確認された箇所**

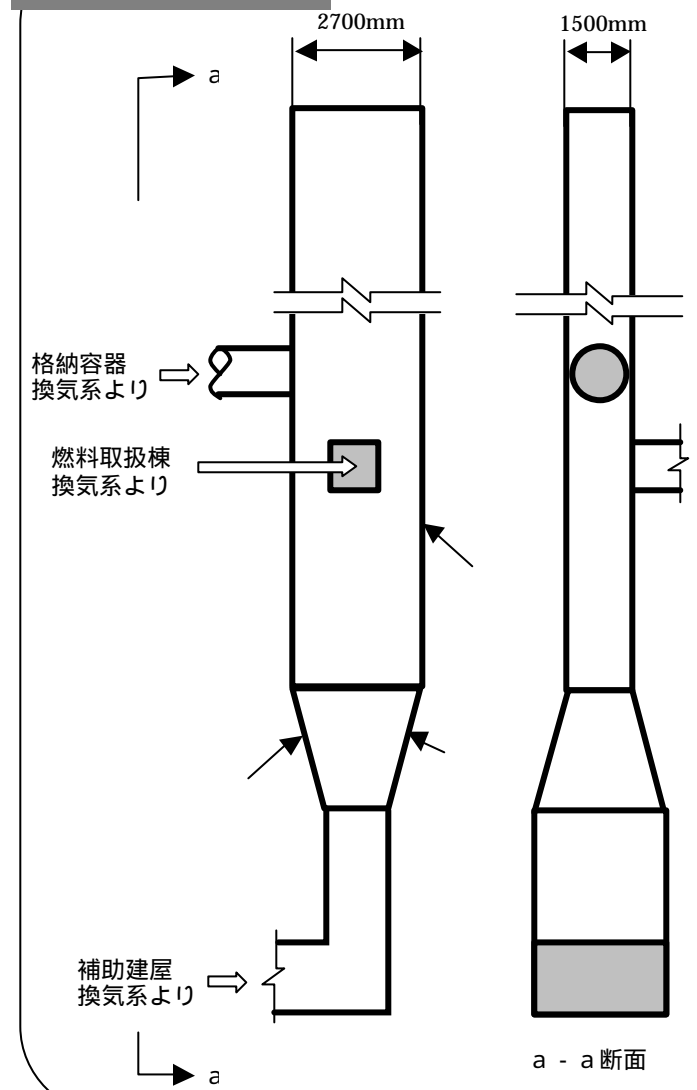
### 主排気筒 ひび割れ発生場所

「核原料物質、核燃料物質及び原子炉の規制に関する法律」及び「泊発電所に関する通報連絡及び公表基準」に基づく報告対象ではありませんが、同時に行った点検で主排気筒にも6箇所のひび割れ(うち5箇所については貫通を確認)を確認しています。
