泊発電所2号機の定期検査の状況について 〔 A、B－蒸気発生器1次冷却材入口管台溶接部での 傷の原因と対策について 〕

泊発電所2号機(加圧水型軽水炉、定格電気出力57万9千キロワット)は、平成20年3月13日より平成20年6月中旬にかけ、第13回定期検査を実施します。

泊発電所 2号機 定期検査状況について (蒸気発生器 1次冷却材入口管台溶接部での傷の原因と対策)

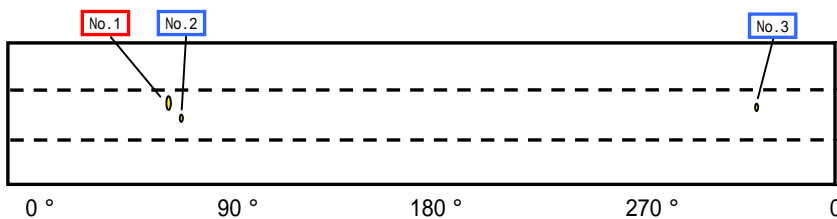
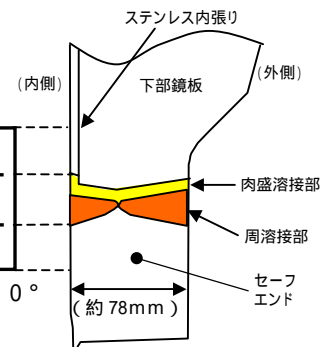
A - 蒸気発生器 点検状況

その結果、A－SG入口管台溶接部で3箇所(最大長さ約13mm)、B－SG入口管台溶接部で10箇所(最大長さ約10mm)の有意な信号指示を確認しました。

また、このうち、当該部周辺の板厚実測値約78mmに対し、A－SG入口管台溶接部の1箇所(深さ約7mm)、B－SG入口管台溶接部の1箇所(深さ約5mm)の計2箇所の板厚が、電気事業法に基づく工事計画認可申請書に記載の75mmを下回ると評価しました。

(最大長さ)
No.1: 約13mm
(最大深さ)
No.1: 約7mm

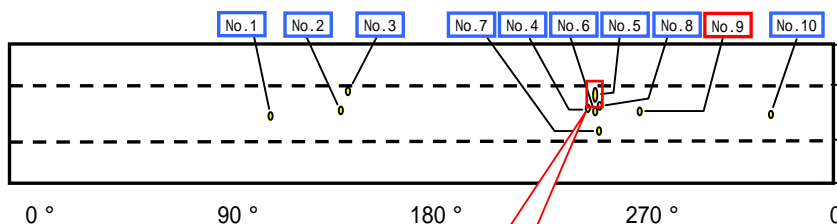
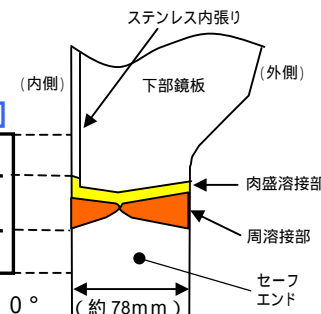
B - 蒸気発生器 点検状況

(最大長さ)
No.5: 約10mm
(最大深さ)
No.9: 約5mm

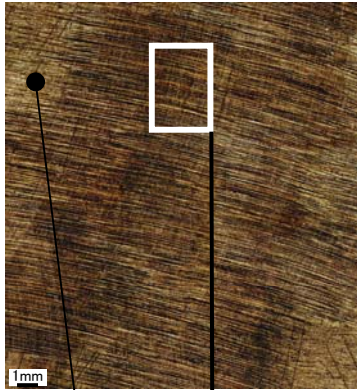
- ・ A-SG No. 1 指示部では、全体的にグラインダ施工*⁵ (研削) の上にバフ施工*⁶ の仕上げ跡が見られ、割れの部分を含めて、明瞭なグラインダ施工 (研削) の跡が認められました。
- ・ B-SG No. 5 指示部では、全体的にグラインダ施工 (研削) の上にバフ施工の仕上げ跡が見られ、割れの部分においてはグラインダ施工 (研磨) と考えられる仕上げ跡が認められました。

パフ施工の跡

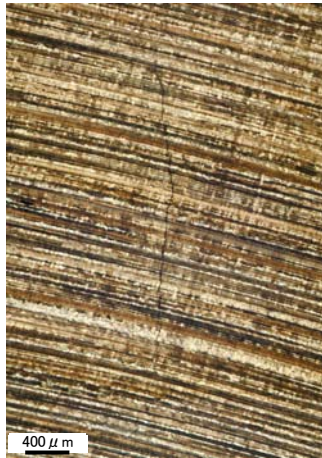
A-SG No. 1指示部では、割れの部分を含めて、明瞭なグラインダ施工(研削)の跡が認められ、敦賀発電所2号機の実機サンプリングで確認されたものと同様の表面状態でした。また、B-SG No. 5指示部では、割れの周辺部分において、手直し溶接後のグラインダ施工(研磨)によるものと考えられる仕上げ跡が認められ、表面加工状態確認試験結果と同様の表面状態でした。

グラインダ施工（研磨）によるものと考えられる仕上げ跡

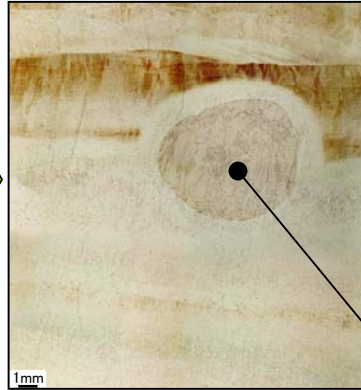
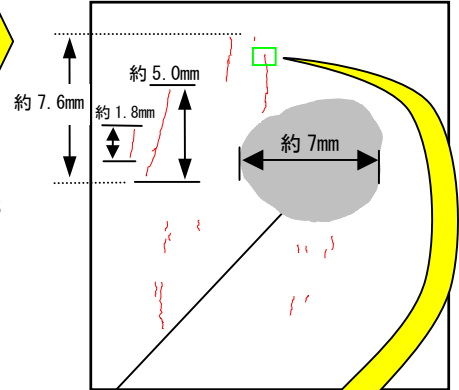
スンプ観察結果

- ・ 長さ約 1. 8 mm から約 5. 0 mm の軸方向割れが複数認められ、全長は約 7. 6 mm でした。
- ・ 割れの周辺に、直径約 7 mm の手直し溶接と思われる溶接の跡が認められました。
- ・ 割れはデンドライト境界*⁷ に沿っており、これまでに国内外の 600 系ニッケル基合金溶接部で確認されている 1 次冷却材環境下における応力腐食割れ*⁸ と同様の様相が認められました。

手直し溶接跡

割れは、1次冷却材環境下における応力腐食割れの様相であり、デンドライト境界に沿った割れであった。

- (1) 切削装置にてSG入口管台溶接部の内表面全周を切削し、浅い割れを除去した後、必要によりグラインダ施工(研削)にて部分的に深い割れを除去します。なお、割れ等が除去されたことについてはPTにより確認します。
- (2) その後、深い割れを除去した部位について、600系ニッケル基合金で肉盛溶接を行った上で、溶接部内表面全周をより耐食性に優れた690系ニッケル基合金により肉盛溶接を行い復旧します。また、念のため、当該部の残留応力低減のためバフ施工を実施します。
