平成20年10月8日
北海道電力株式会社

泊発電所1号機 A - 充てんポンプ定例試験中における電動機の 故障に係る原因と対策について

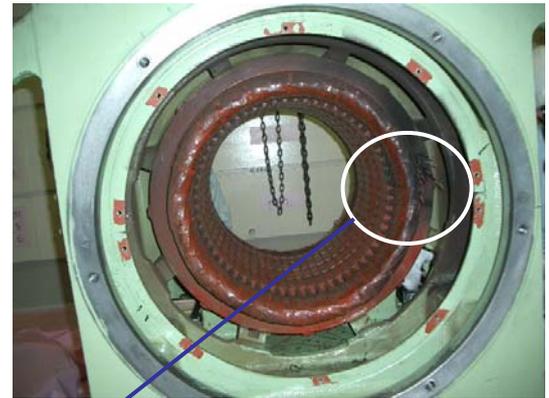
写真1. 負荷側コイルエンド

- a. A - 充てんポンプが自動停止した要因を確認したところ、過電流リレーの動作が認められました。
- b. 当該電動機固定子²のコイル³の絶縁抵抗を測定した結果、絶縁不良が認められました。
- c. 当該電動機の分解点検を行った結果、負荷側コイルエンドに損傷が認められました。

調査結果

損傷箇所

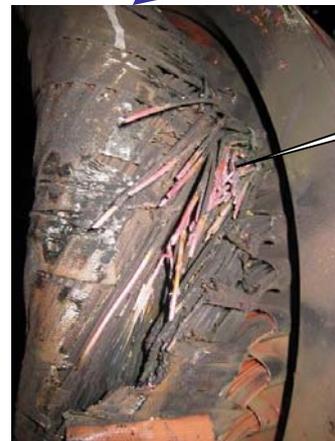
写真2. コイル損傷箇所詳細

- a. 当該電動機内には溶断したコイル片等が残留しており、それらを回収して分析した結果、コイルの溶融物に加え、最大約5mm×約1mm（質量約5.9mg）の金属小片が認められました。
- b. 当該電動機の空気冷却器取付部ボルト穴の座面において、切削跡が認められました。取付部には、ばね座金^{4,5}を使用しており、実証試験を行った結果、ばね座金を使用しているボルトを緩める際に座面から小片が発

最大約5mm×約1mm
(質量約5.9mg)

機内残留物において最大の金属小片

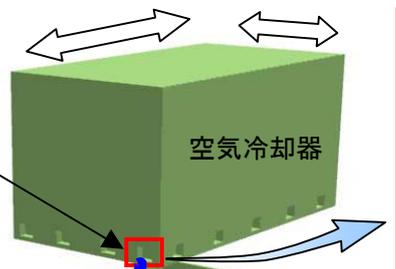
ばね座金により、削り取られた跡が見られる

①ボルト締め初期の時点で、ばね座金割れ部角が、ボルト座面及び空気冷却器フレームの座面に食込む。

②食込んだ状態でばね座金が回転するため、座面が削り取られる。

③削り取られた部分が「金属小片」として発生する。

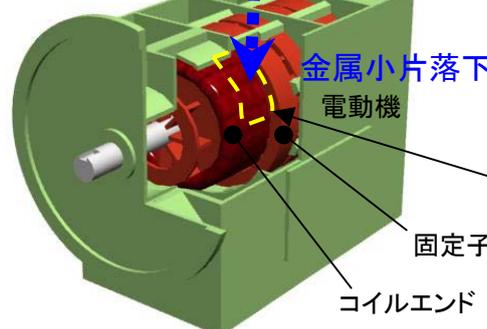
電動機点検に伴うクレーン移動、停止時、空気冷却器が揺れる方向

空気冷却器取外時に、負荷側コイルエンドが露出する箇所

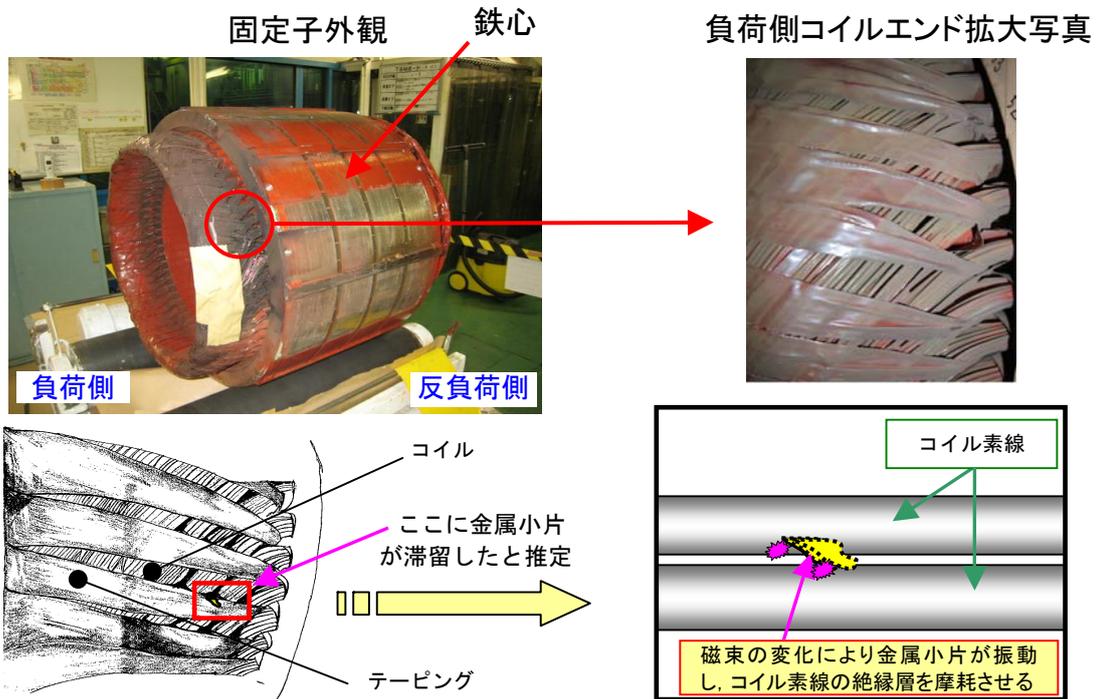
(3) 金属小片振動および絶縁層摩耗

- ・ 当該電動機点検時、ばね座金を使用しているボルトを緩めることで座面から切削された金属小片が発生しました。
- ・ 金属小片は、空気冷却器取外作業時に上部から落下して、負荷側コイルエンドに滞留しました。
- ・ 電動機運転中の磁界の変化に伴い金属小片が振動し、コイル素線の絶縁層を摩耗させました。

この結果、コイルが短絡（ショート）し、短絡電流により過電流リレーが動作し、当該電動機の自動停止に至りました。
