泊発電所2号機 再生熱交換器配管漏えいに係る調査状況について

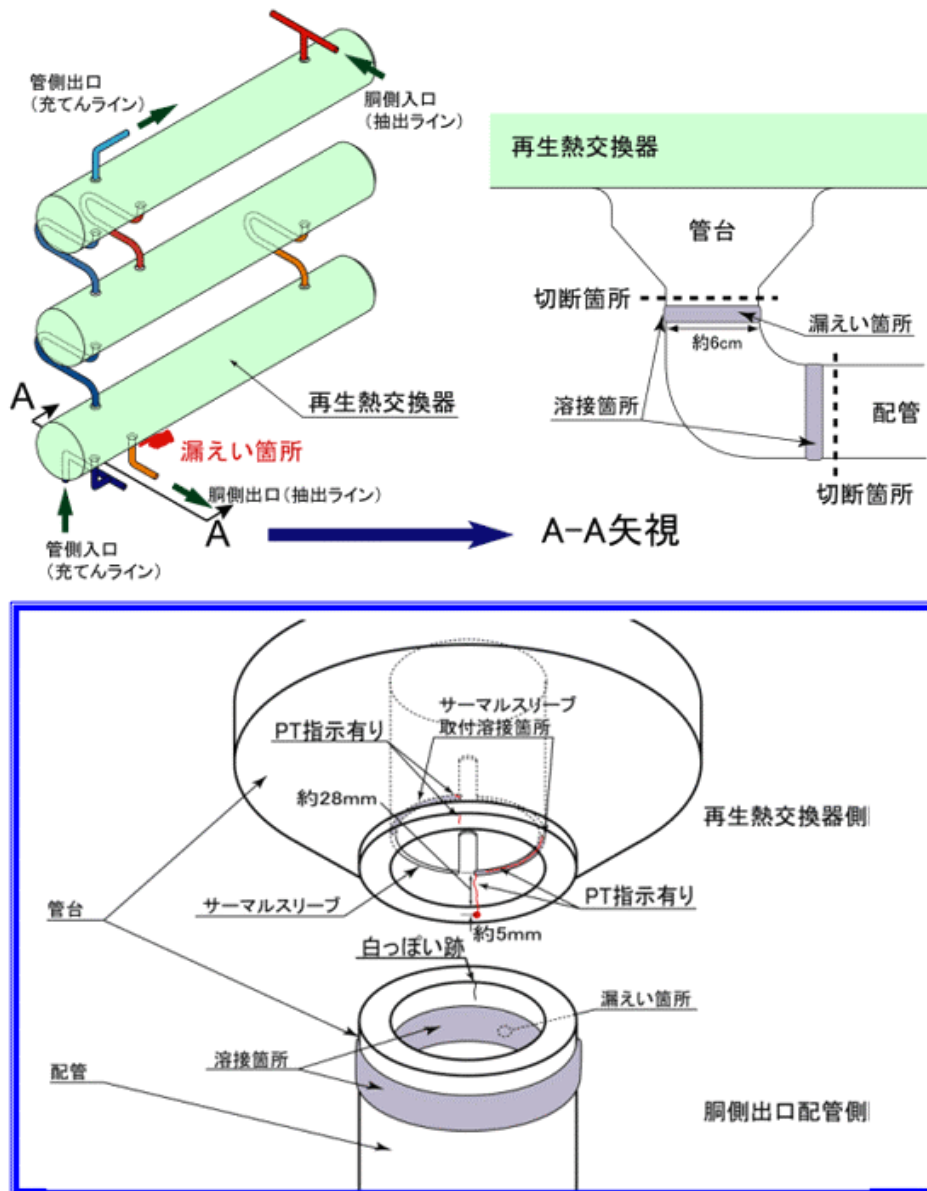
管台内面の液体浸透探傷検査（PT）結果

本日、現地にて再生熱交換器管台の内面に液体浸透探傷検査（PT）を実施した結果、ひびを確認しました。

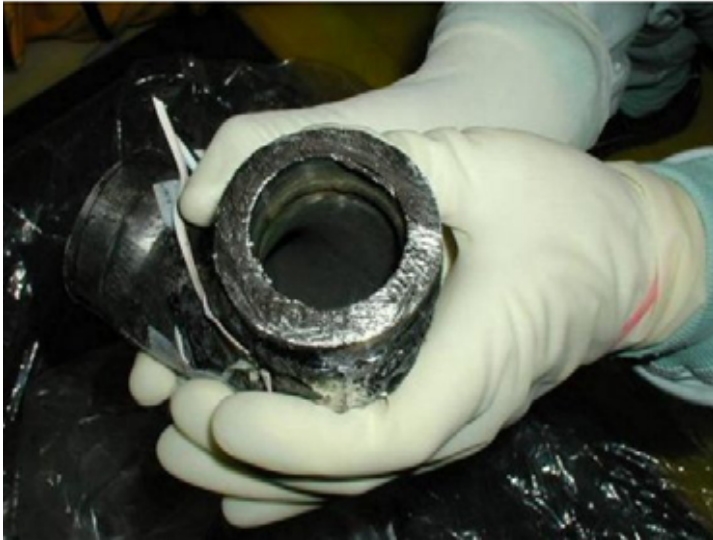
切断した配管

泊発電所2号機において発生した再生熱交換器配管漏えいに係る調査のため、9月13日に当該配管を切断しました。

また、今後、切断した当該配管を研究所で詳細調査します。

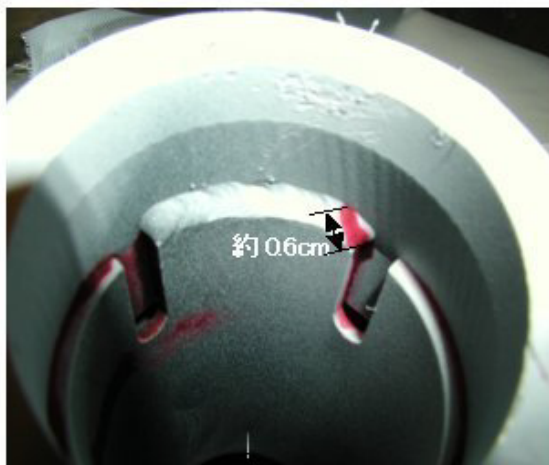
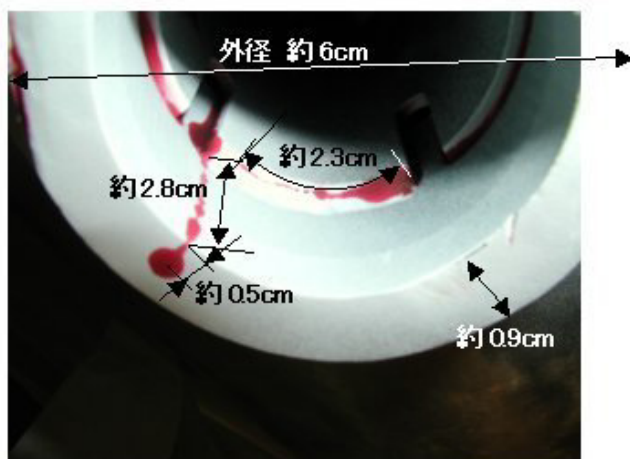
再生熱交換器 管台部

なお、引き続き当該管台部を含め原因調査を行ってまいります。
