平成15年10月10日
北海道電力株式会社

泊発電所2号機再生熱交換器配管漏えいに係る調査状況(続報) および泊発電所1号機再生熱交換器配管の点検について

泊発電所2号機 再生熱交換器配管漏えいに係る調査状況

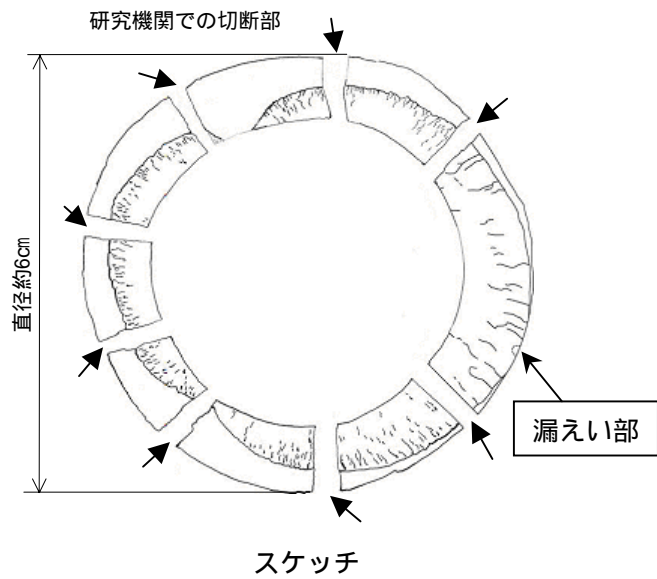
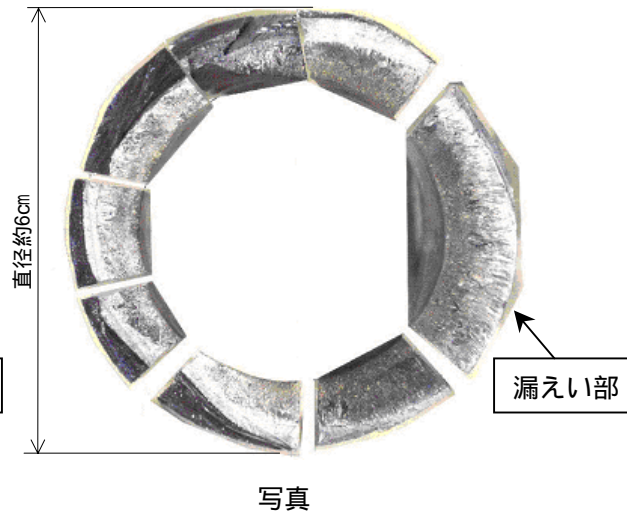
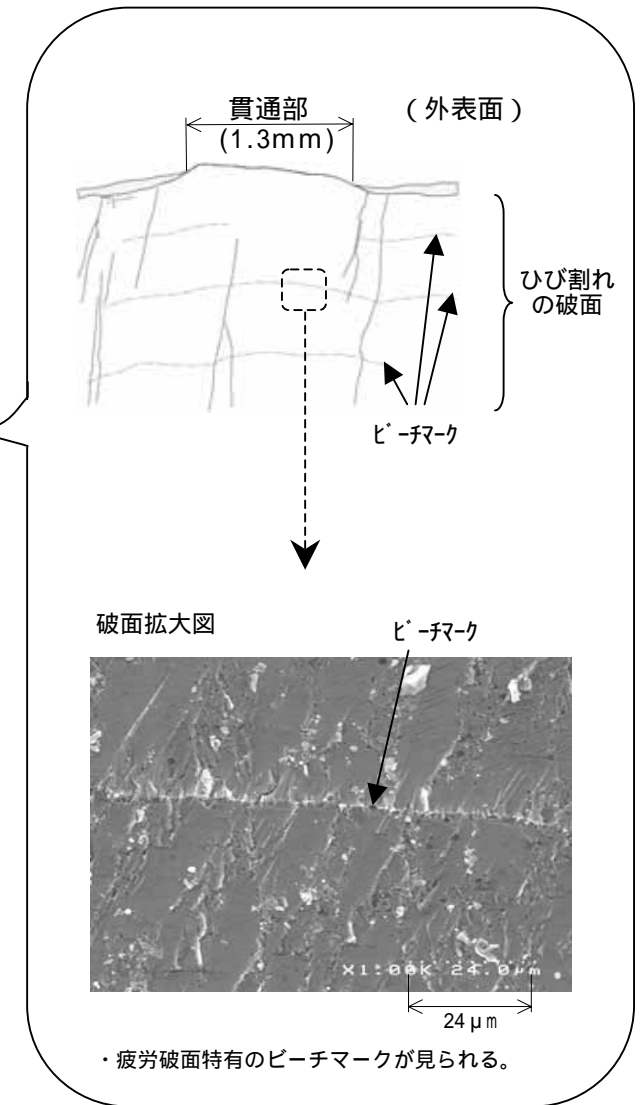
配管内部の水の温度がゆらいでいることにより、配管内面に繰り返し応力が発生したことが主な要因で、熱疲労によるひび割れが発生したものと推定されます。

① a 管台・エルボ溶接部周方向のひび割れ破面（上流側から観察）

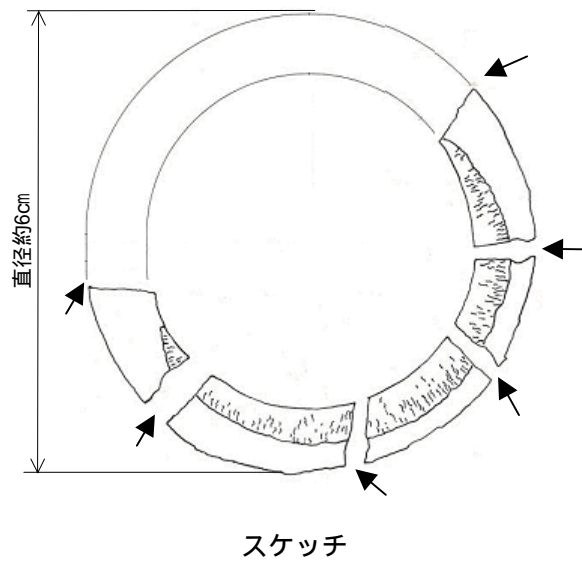
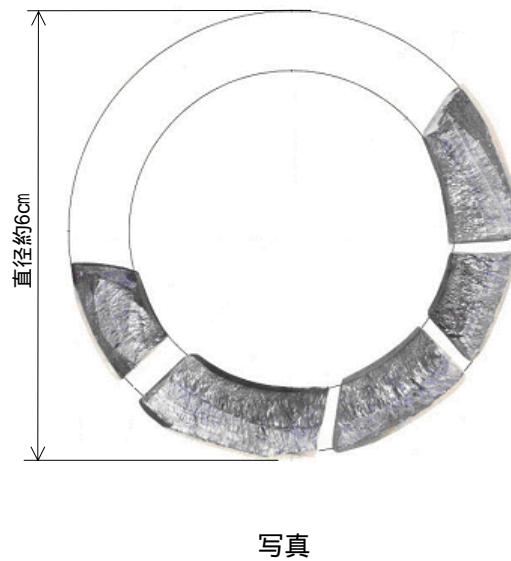
② b エルボ・直管溶接部周方向のひび割れ破面（上流側から観察）

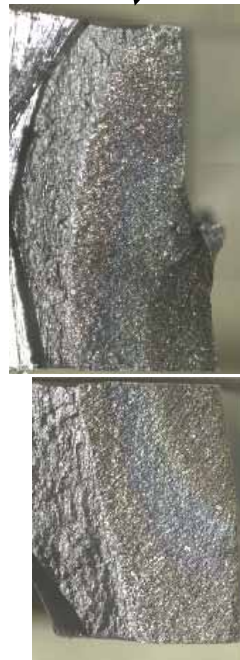
③ 管台母材部軸方向のひび割れ破面

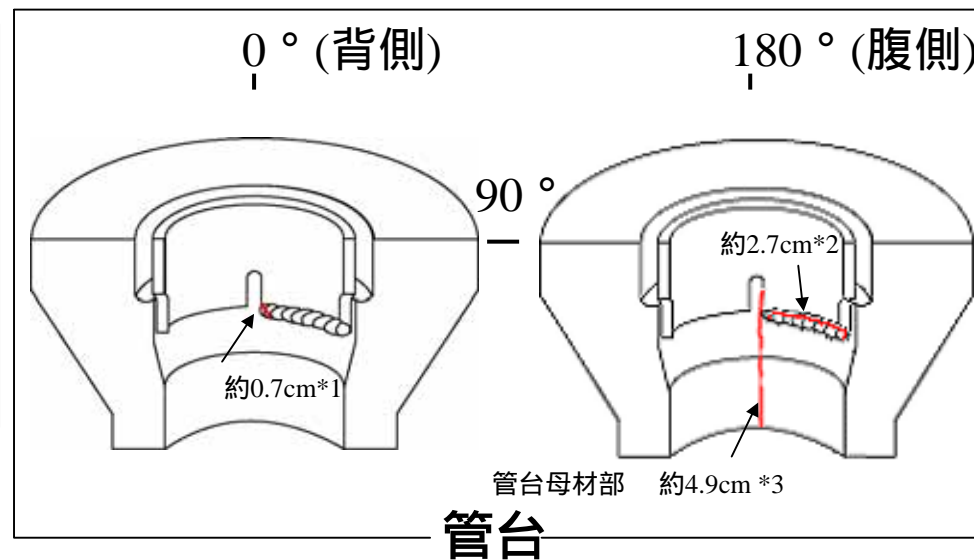
調査において確認されたひび割れ

サーマルスリーブ溶接部	2箇所 (,)
管台母材部	1箇所 ()
管台 / エルボ部溶接部	4箇所 (~)
エルボ / 直管溶接部	3箇所 (~)

赤線部分がひび割れを表す

*1破面観察結果(PT指示は約0.6cm) *3破面観察結果
*2破面観察結果(PT指示は約2.3cm) *4PT指示
