## R1敷地-2' ボーリング (14.30m) - 傾斜方向薄片観察結果 -

## F-1断層の可能性を有する劣化部

# 5. 1 各ボーリング孔において認められる劣化部の評価及びF-1断層の認定

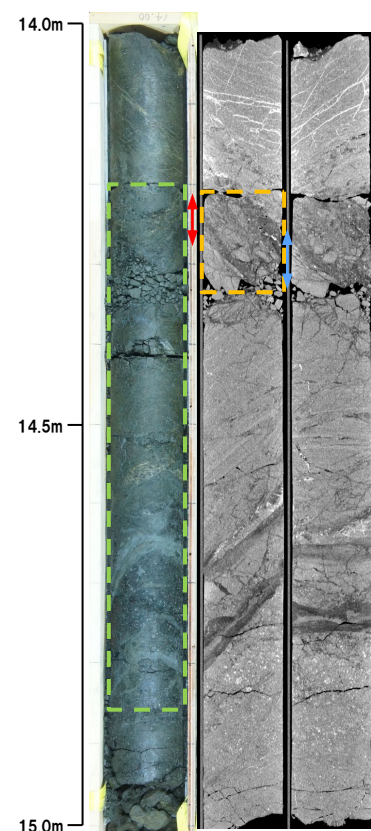
- 全体に高干渉色を示す粘土鉱物が網状に分布する。
- 断層を示す組織は不明瞭で、強く変質の影響を受けている。

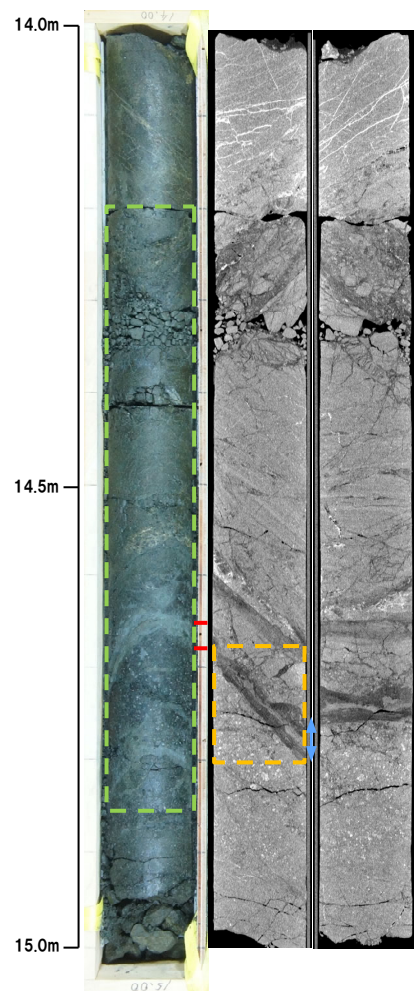
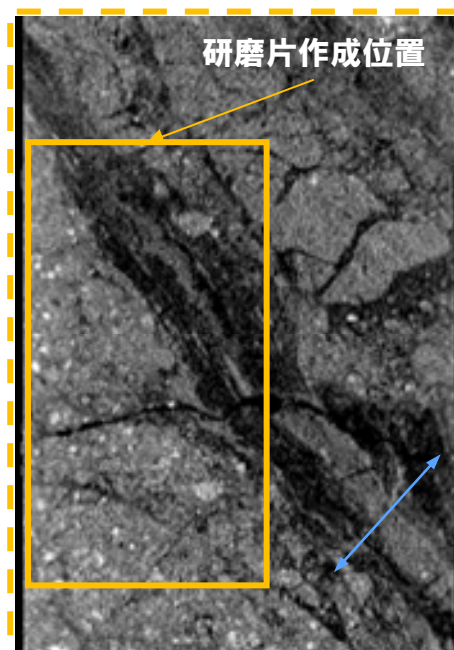
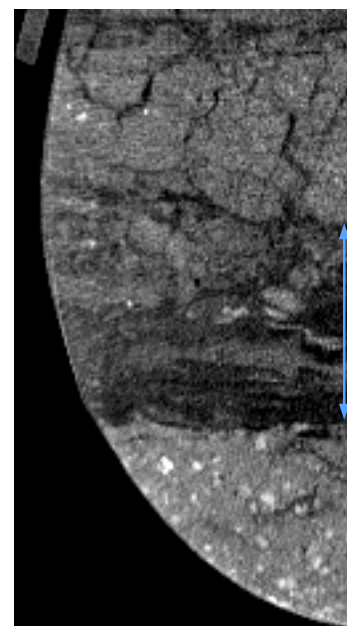
## R1敷地-2' ボーリング (14.65m) -X線CT画像観察結果-

○X線CT画像観察の結果, 低密度帯が認められる。

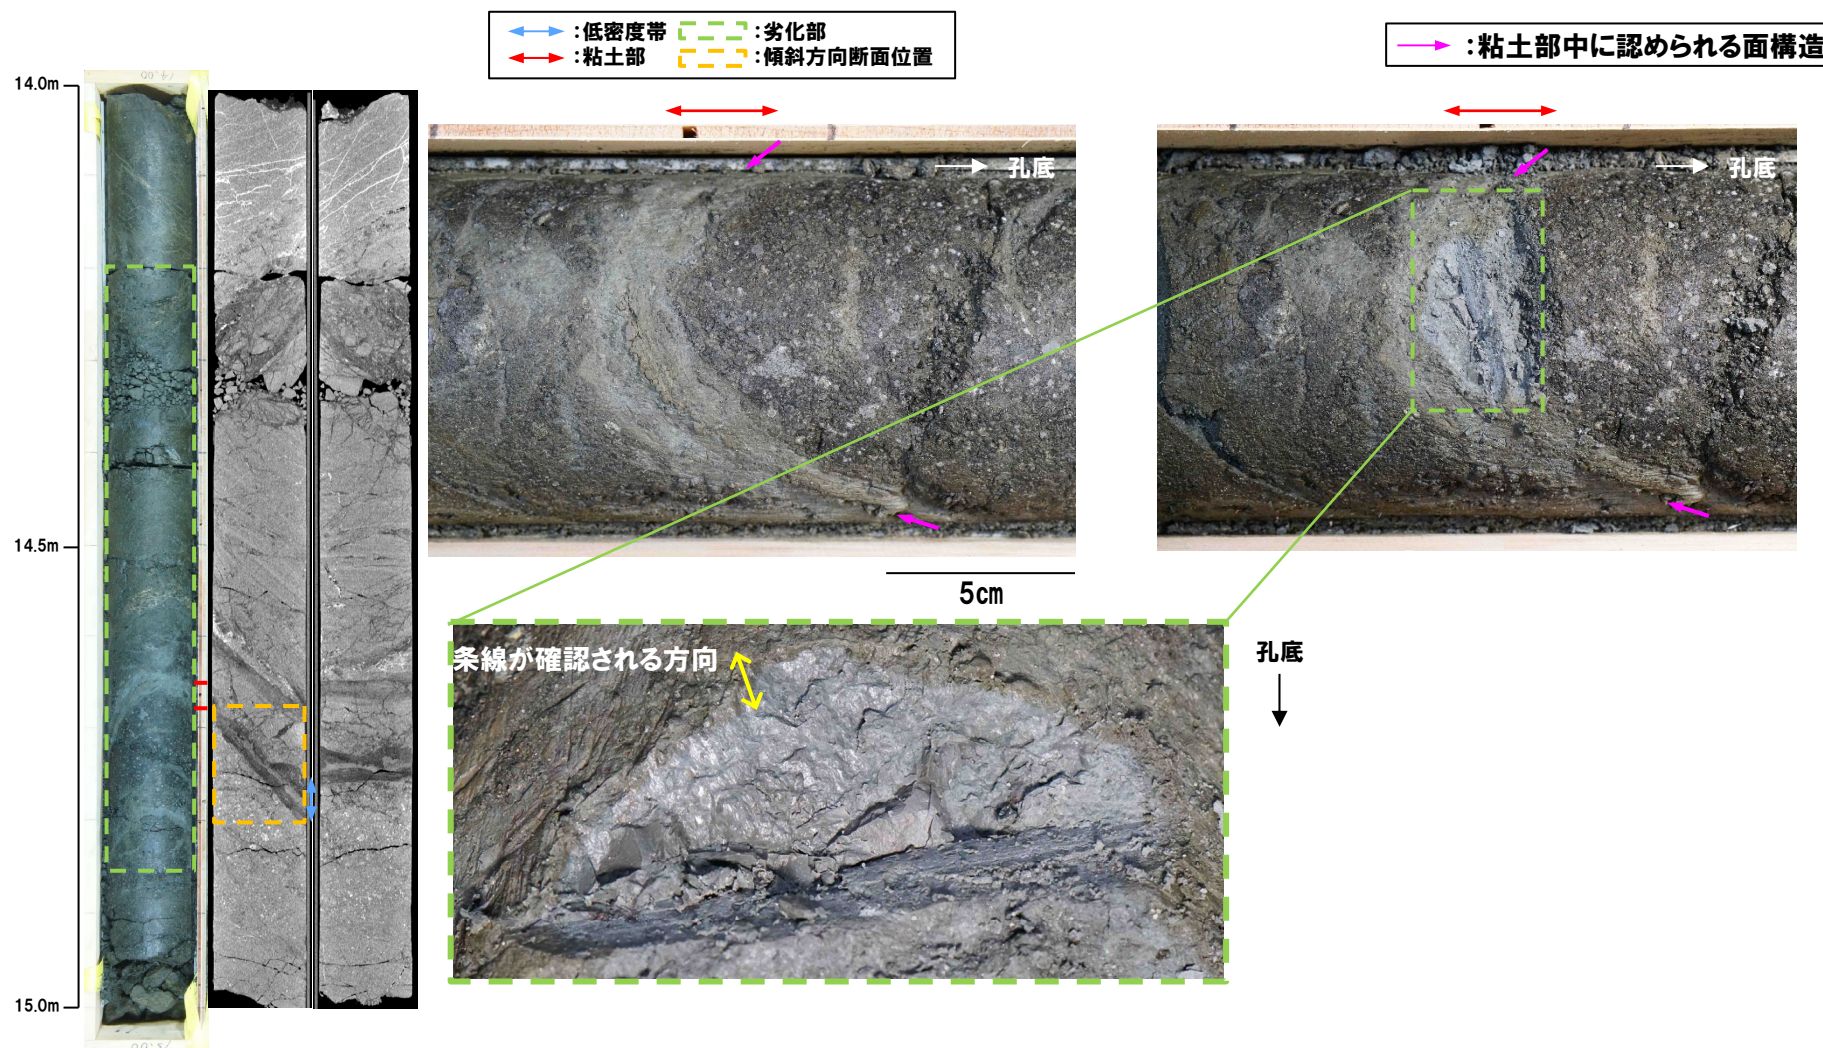
## R1敷地-2' ボーリング (14.65m) - 条線観察結果 -

- 粘土部中に認められる面構造を深部側から浅部側へ観察を行った。
- 厚さ約15mmの軟質粘土の挟在が認められる。
- 最急勾配方向と約20° 斜交する条線が認められ、浅部から深部方向に読み直すとレイク角は70° Lとなる。

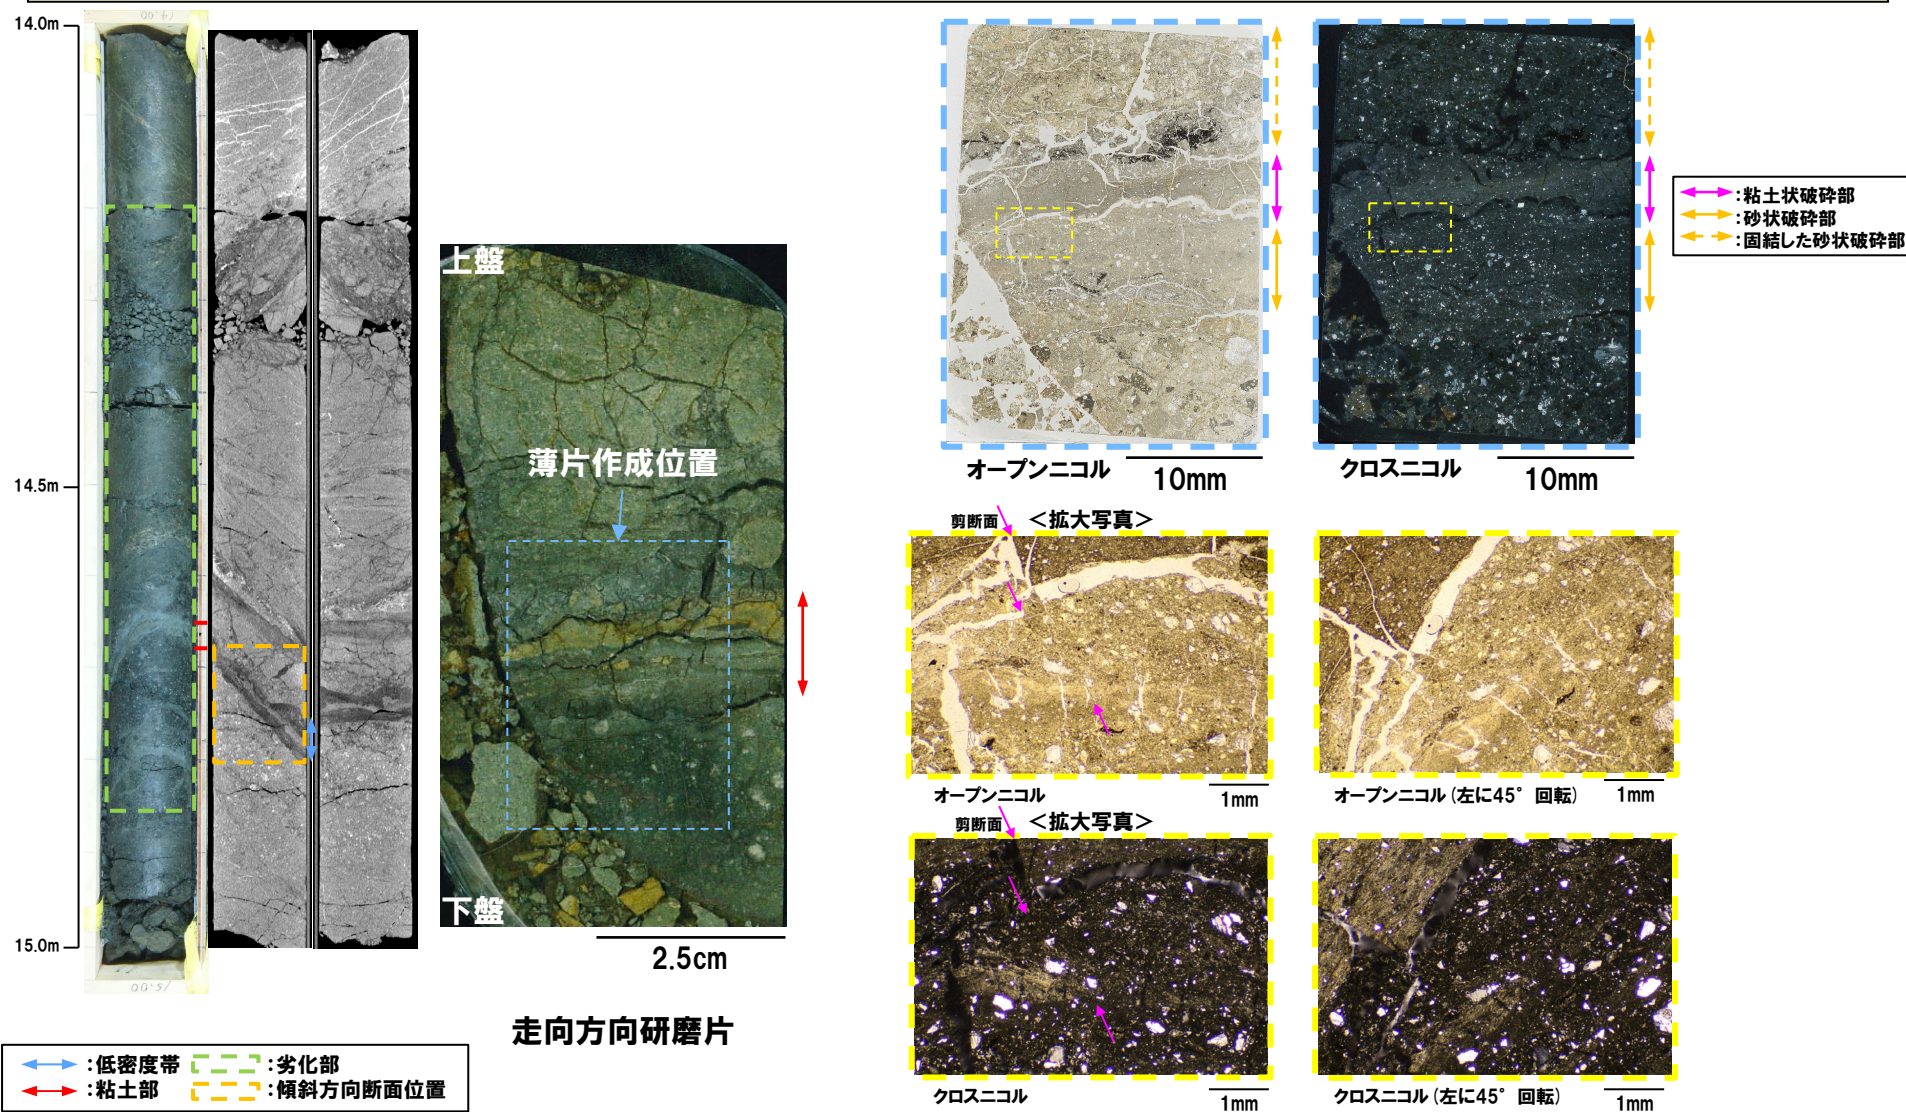
## R1敷地-2' ボーリング (14.65m) - 走向方向薄片観察結果 -

- 粘土状破碎部はやや不明瞭だが、直線的に連続する。
- 砂状破碎部は粘土状破碎部を伴わない高角な剪断面で変形を受けている。

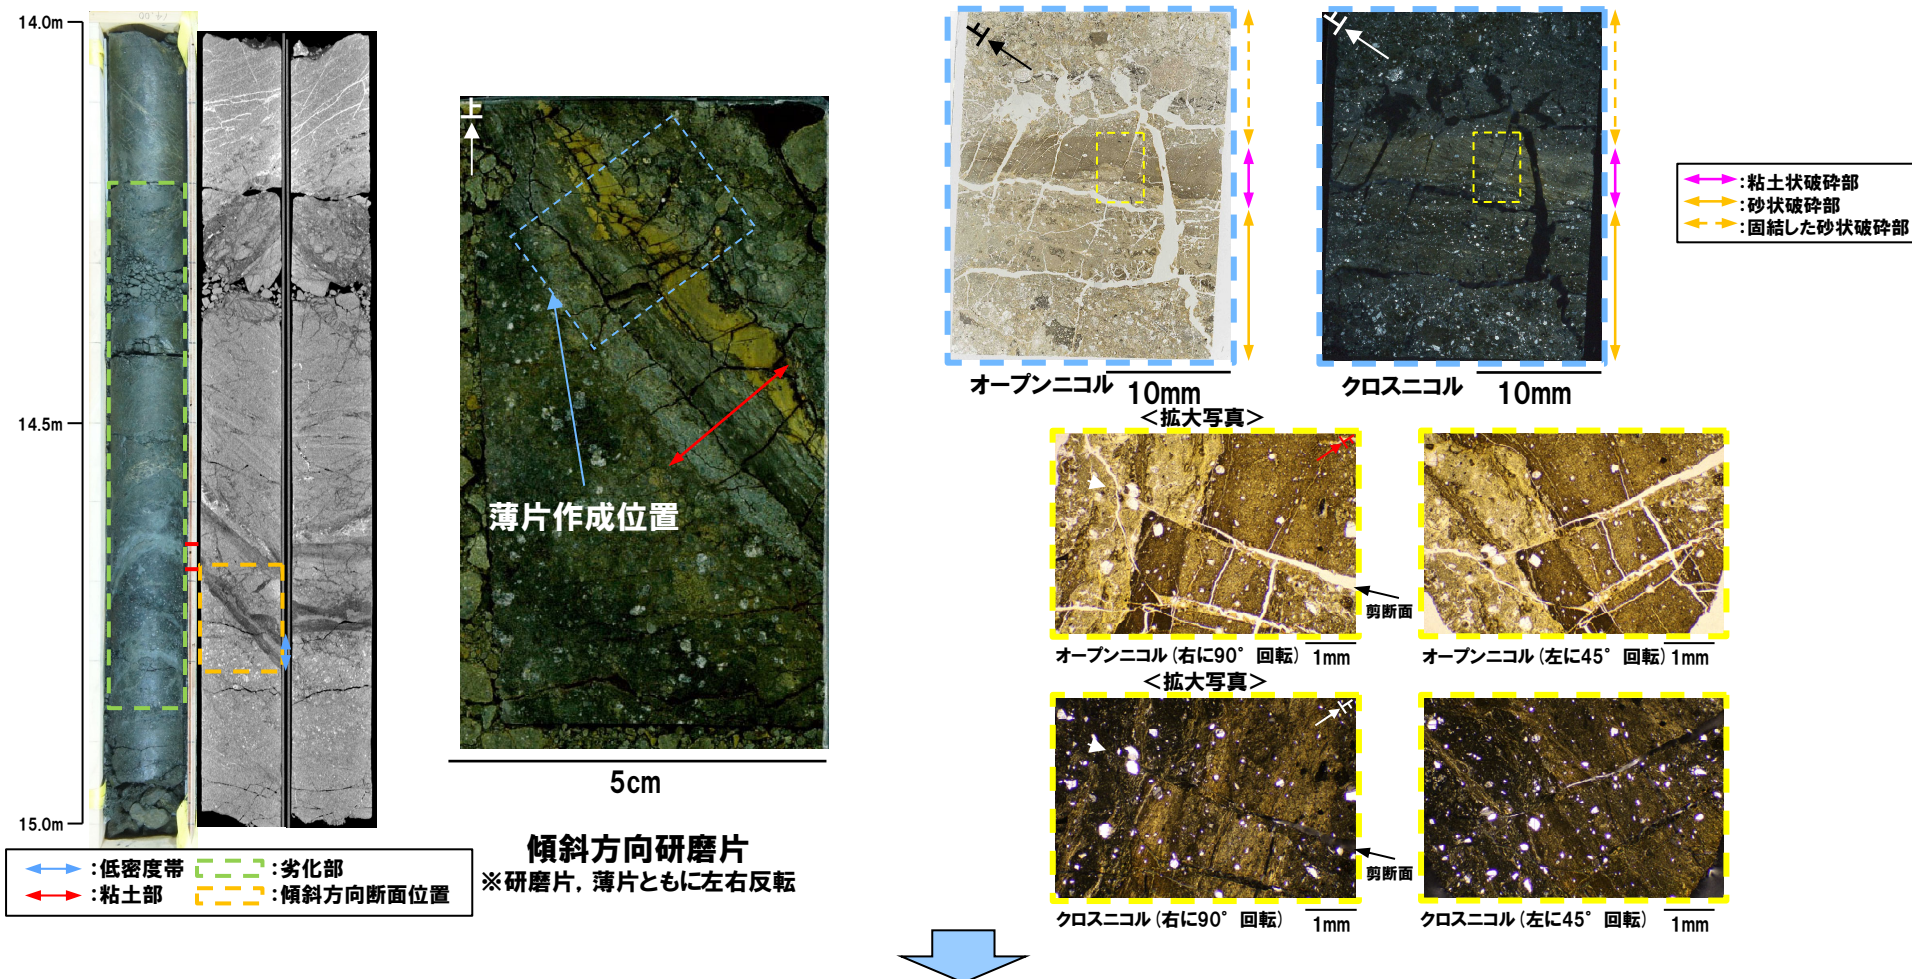
## R1敷地-2' ボーリング (14.65m) - 傾斜方向薄片観察結果 -

- 粘土状破砕部はやや不明瞭だが、直線的に分布する。
- 粘土状破砕部と砂状破砕部は粘土状破砕部を伴わない高角な剪断面で変位している。

○X線CT画像観察、条線観察及び薄片観察の結果、当該粘土部はF-1断層の最新活動部ではないものと判断される。

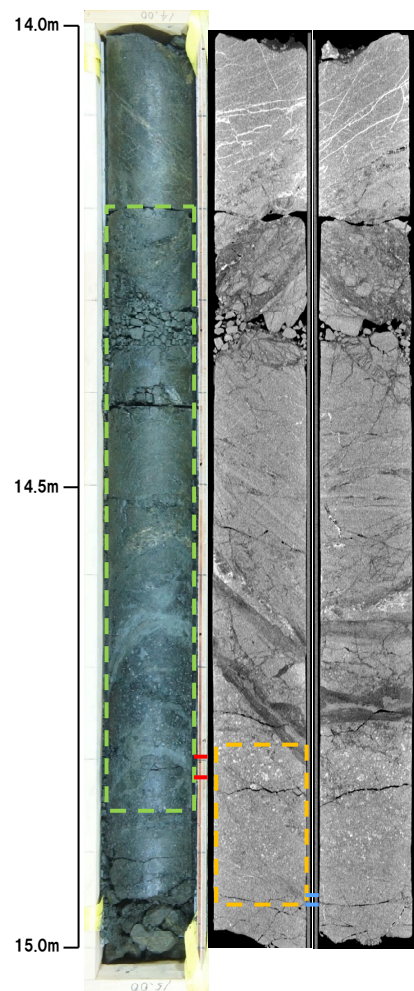
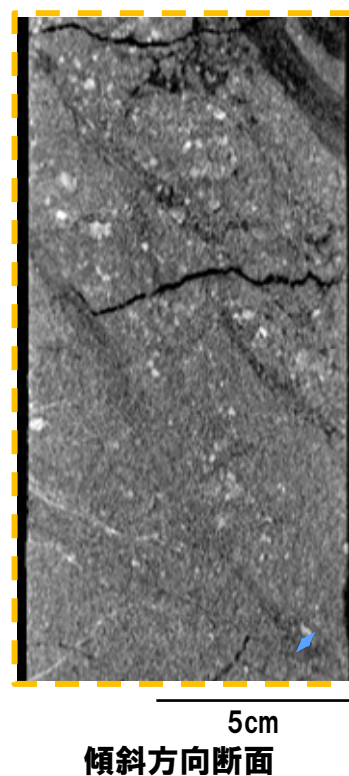
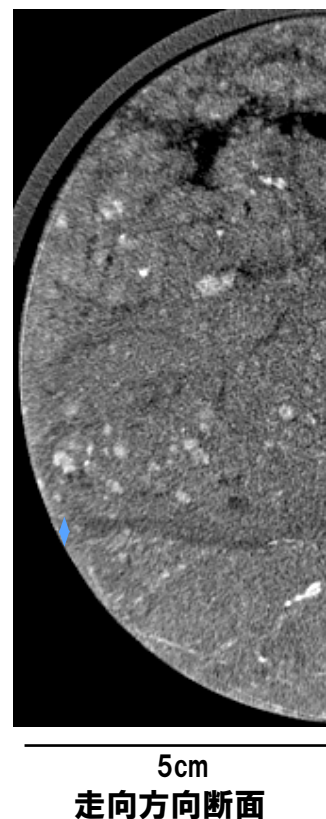
## R1敷地-2' ボーリング (14.79m) -X線CT画像観察結果-

○X線CT画像観察の結果, 低密度帯が認められる。

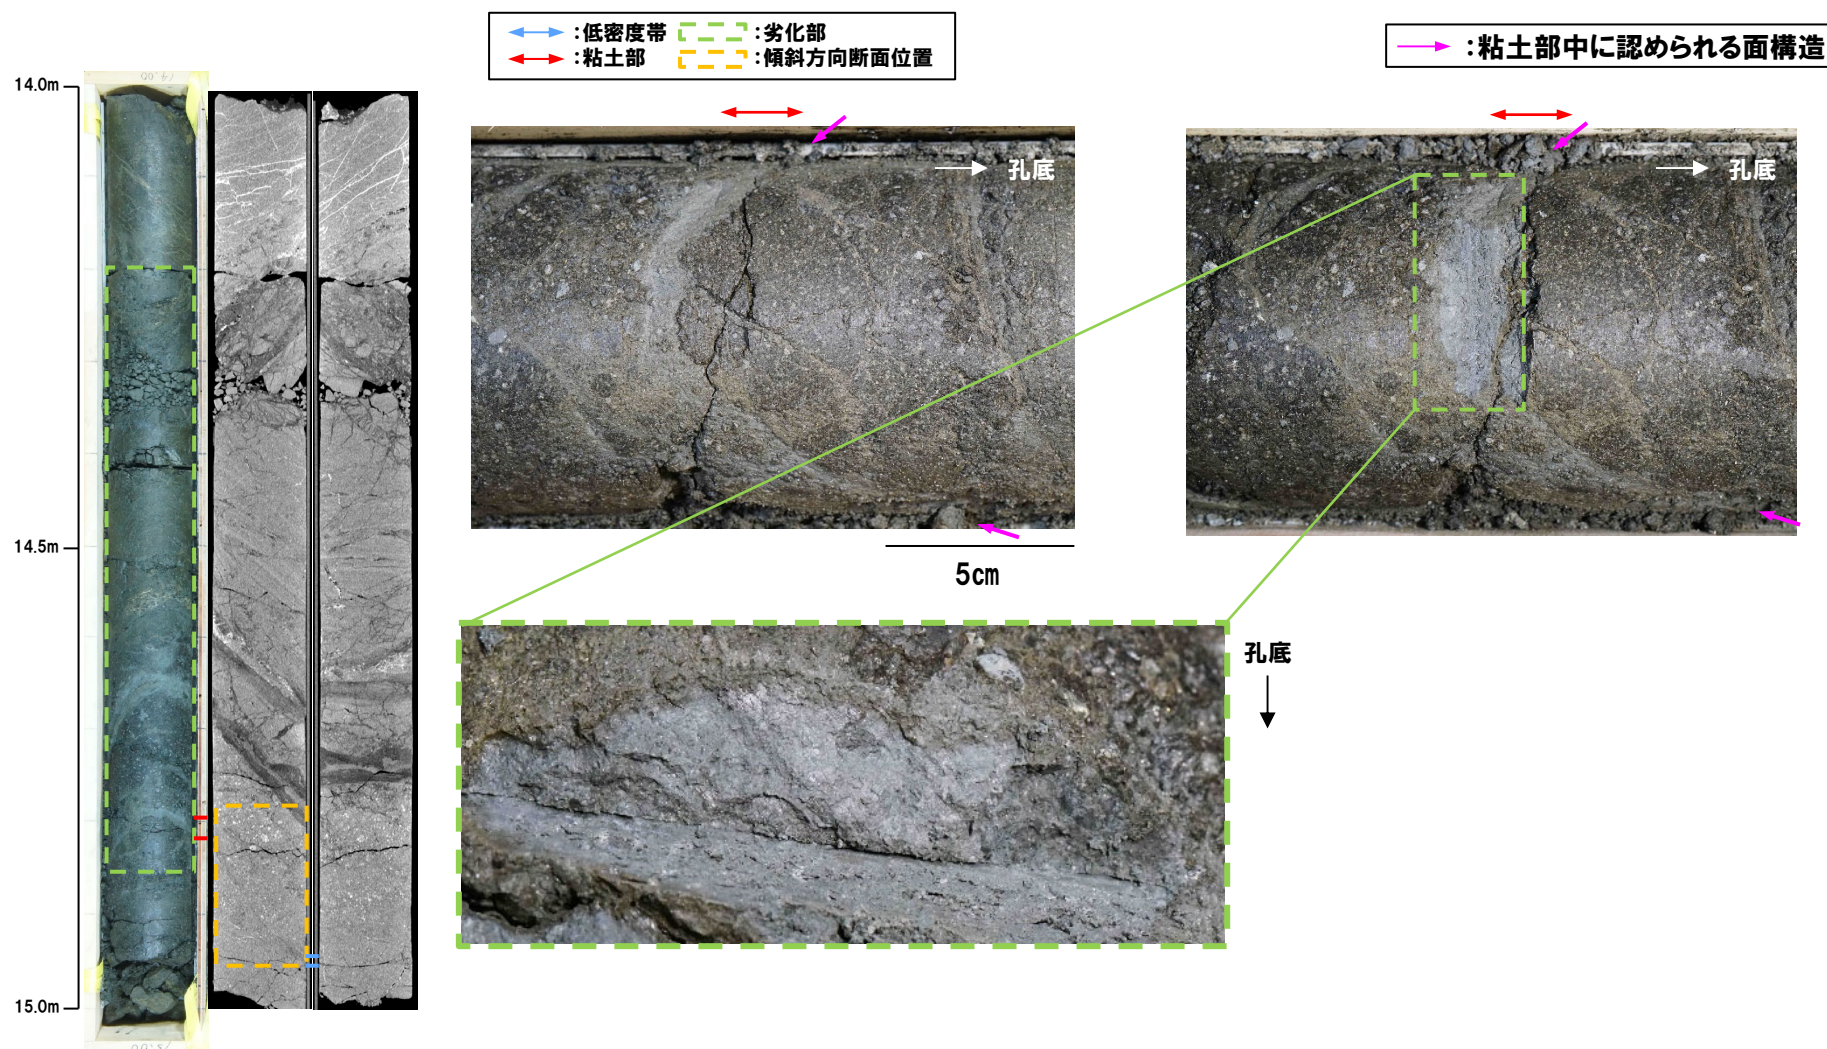
## R1敷地-2' ボーリング (14.79m) - 条線観察結果 -

- 粘土部中に認められる面構造を深部側から浅部側へ観察を行った。
- 厚さ約1～8mmの軟質粘土の挟在が認められる。
- 当該面は平滑に剥離せず、条線及び鏡肌は認められない。

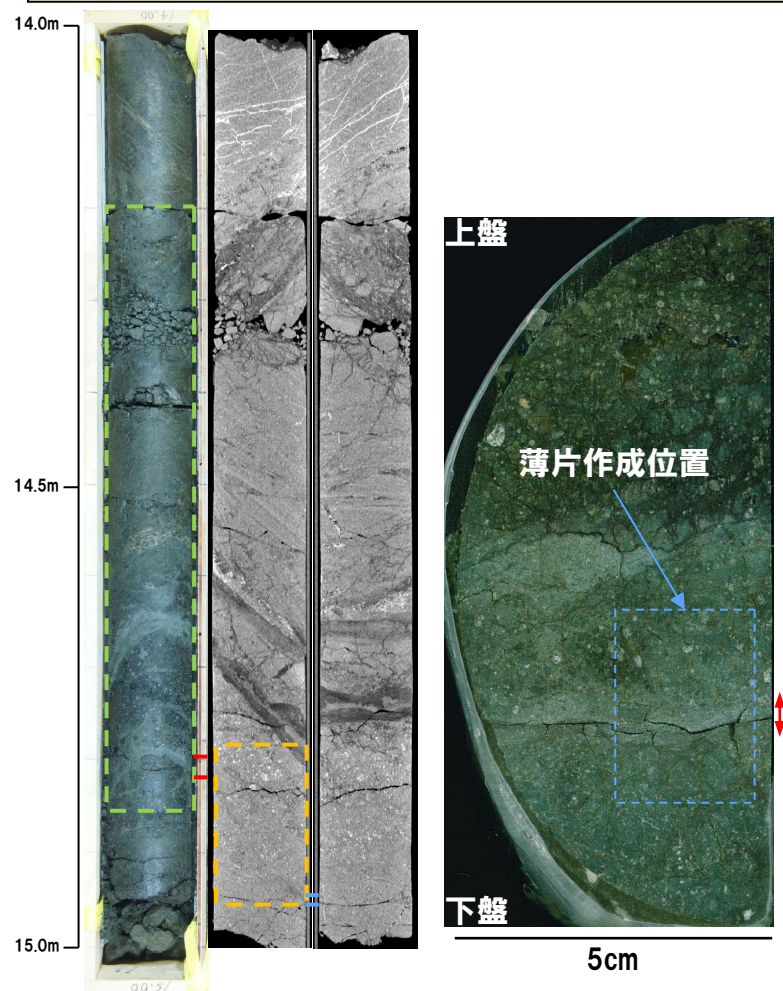
## R1敷地-2' ボーリング (14.79m) - 走向方向薄片観察結果 -

- 砂状破碎部は直線的に連続する。
- 変位センスを示す複合面構造は認められない。

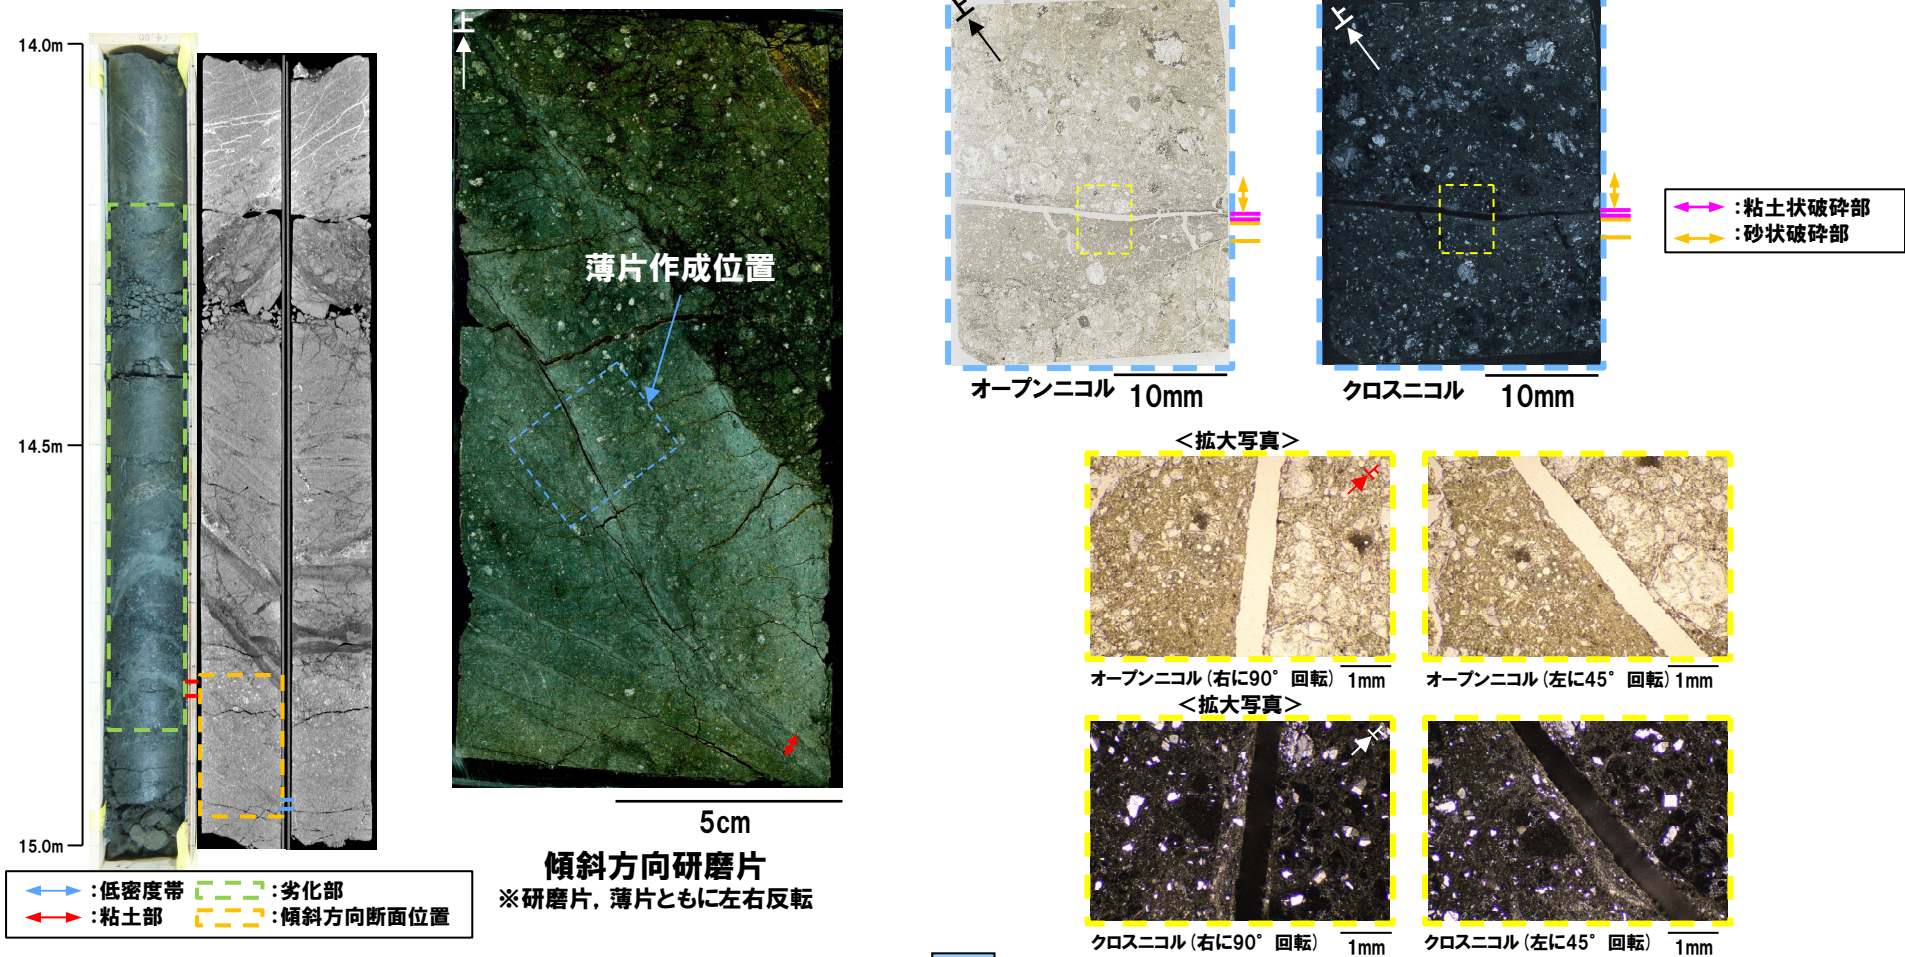
## R1敷地-2' ボーリング (14.79m) - 傾斜方向薄片観察結果 -

- 粘土状破碎部は連続するが、直線性に乏しい。
- 変位センスを示す複合面構造は認められない。

○X線CT画像観察, 条線観察及び薄片観察の結果, 当該粘土部はF-1断層の最新活動部ではないものと判断される。

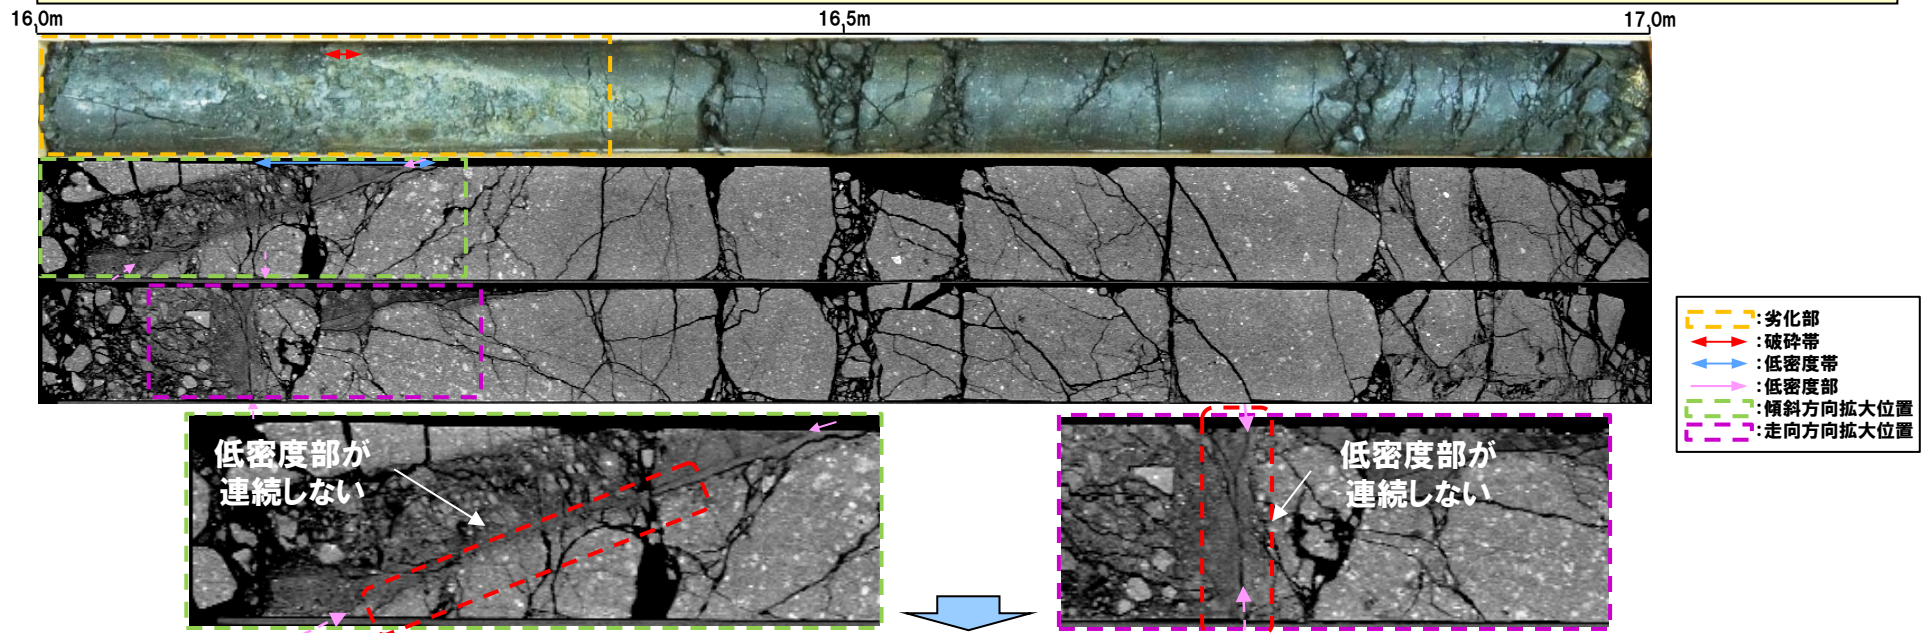
- 当該破砕帯は、X線CT画像観察において低密度部が確認されるものの、連続性に乏しいことから、当該破砕帯を含む劣化部は、「その他の劣化部」に区分される。
- なお、当該劣化部は、固結後、局所的に変質の影響により軟質化したものであると推定される。
- 上記を踏まえると、ボーリングコア観察において認められる軟質粘土は、局所的なものと判断される。

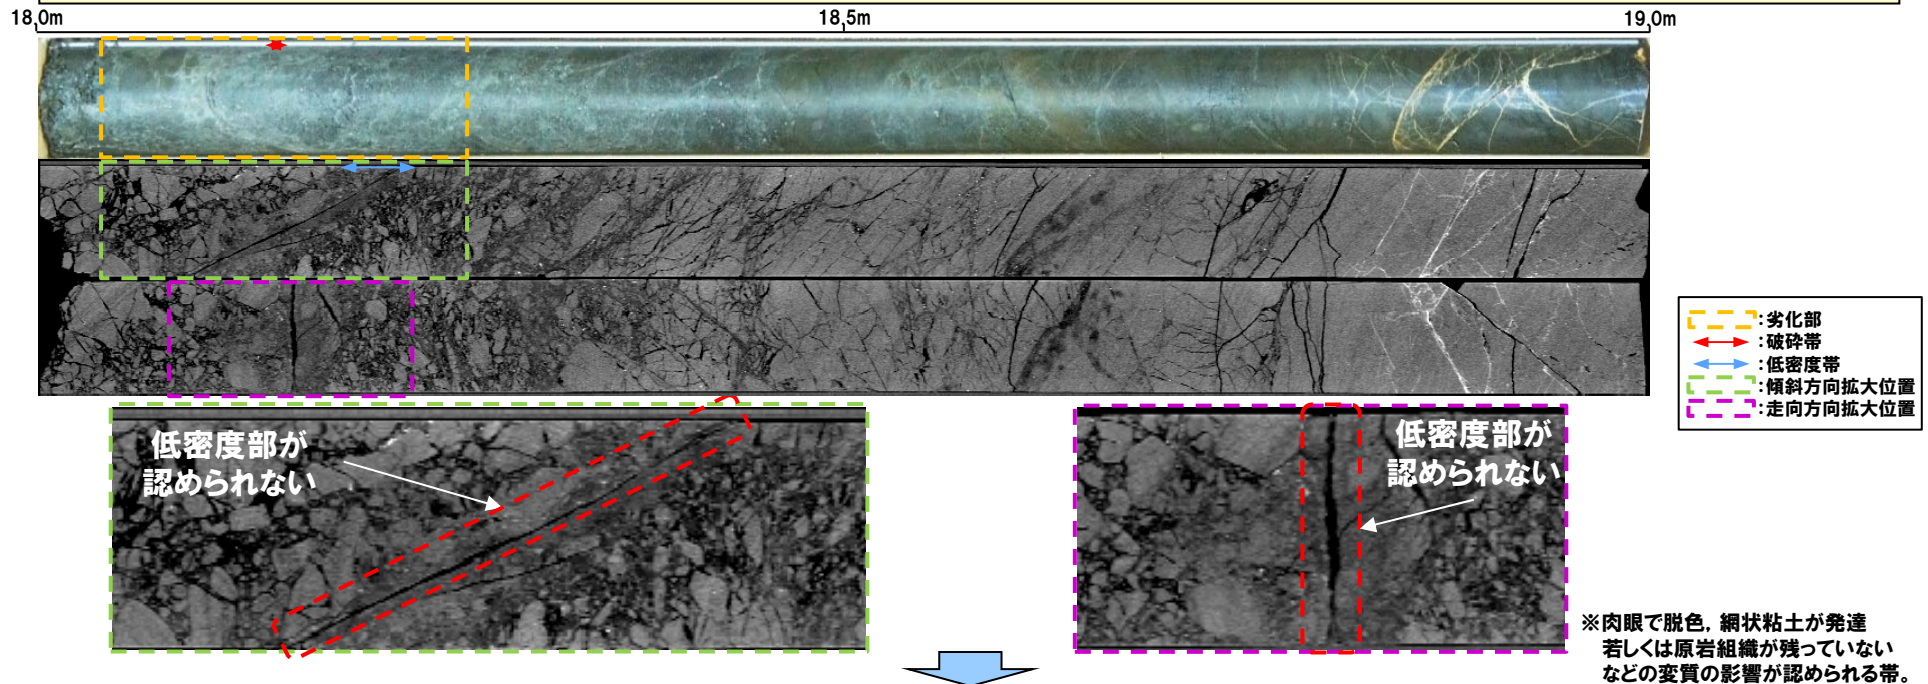
- 当該部は、X線CT画像観察において低密度部が認められないことから、「その他の劣化部」に区分される。
- なお、ボーリングコア観察において認められる軟質粘土は、変質の影響により形成されたものであると判断され、破碎帯ではなく、変質帯※に区分される。

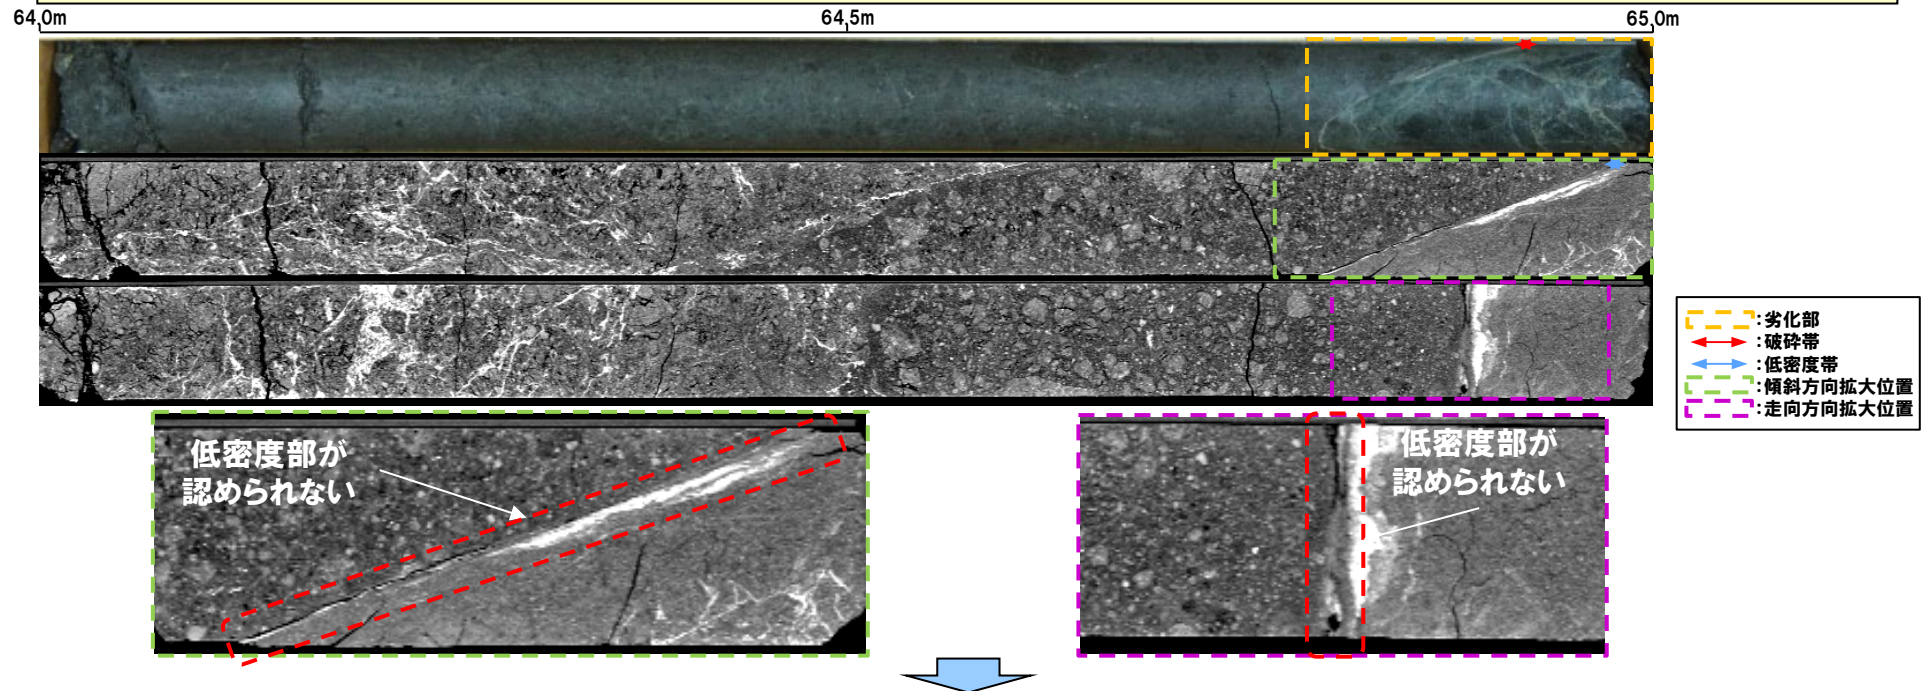
- 当該部は、X線CT画像観察において低密度部が認められないことから、「その他の劣化部」に区分される。
- なお、ボーリングコア観察において認められる軟質粘土は、変質の影響により形成されたものであると判断され、破碎帯ではなく、変質帯に区分される。

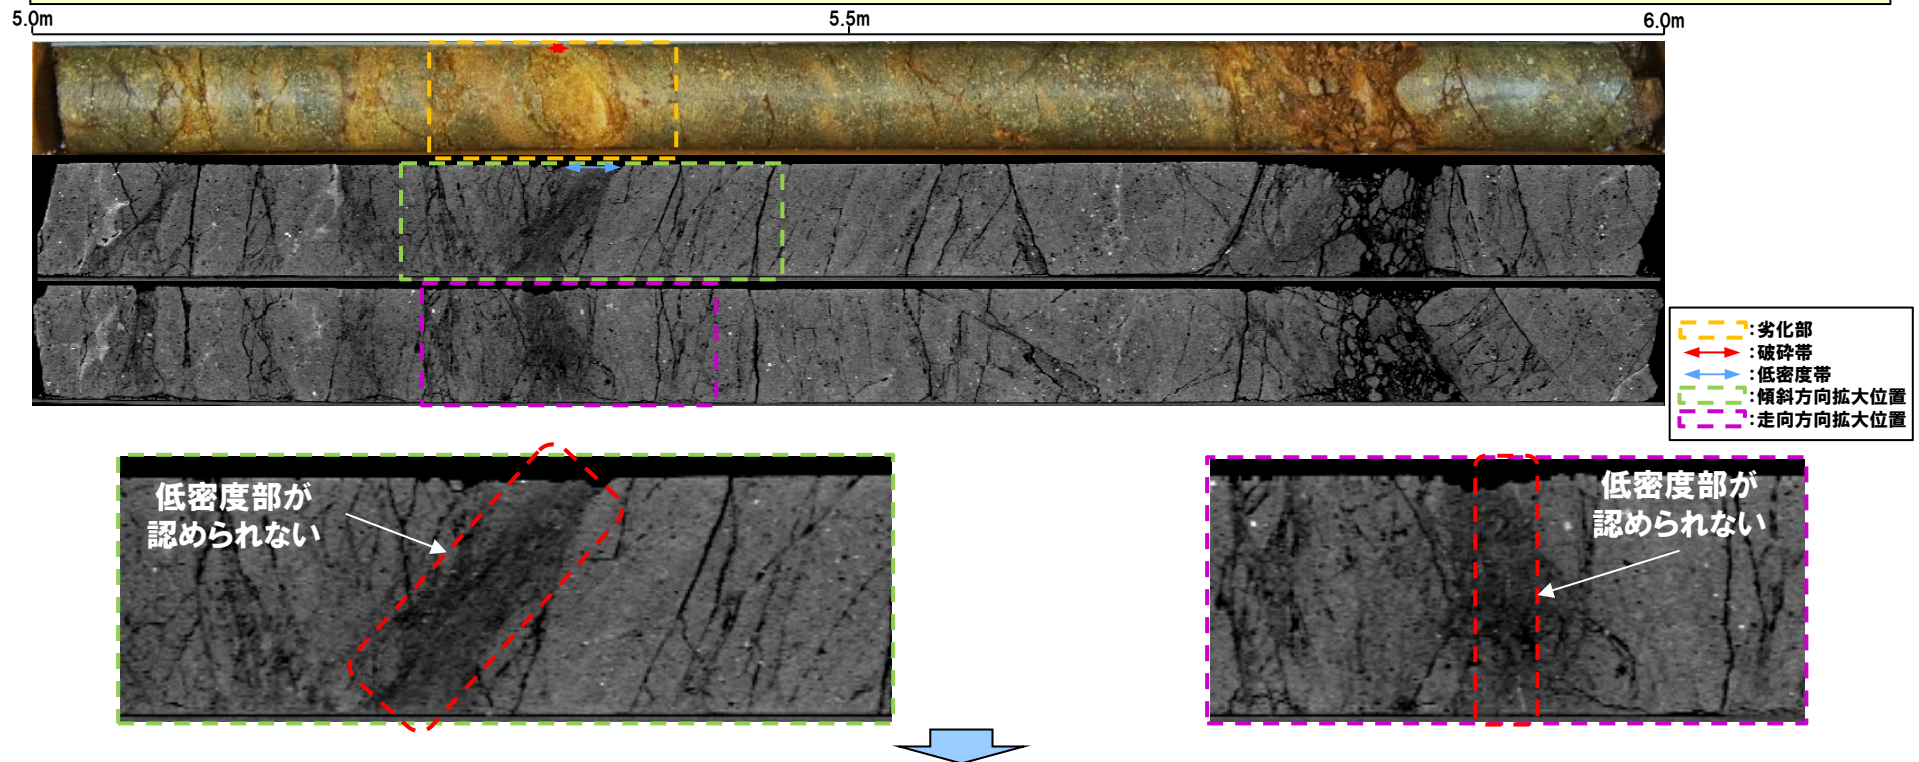
- 当該部は、X線CT画像観察において低密度部が認められないことから、「その他の劣化部」に区分される。
- なお、ボーリングコア観察において認められる軟質粘土は、変質の影響により形成されたものであると判断され、破碎帯ではなく、変質帯に区分される。

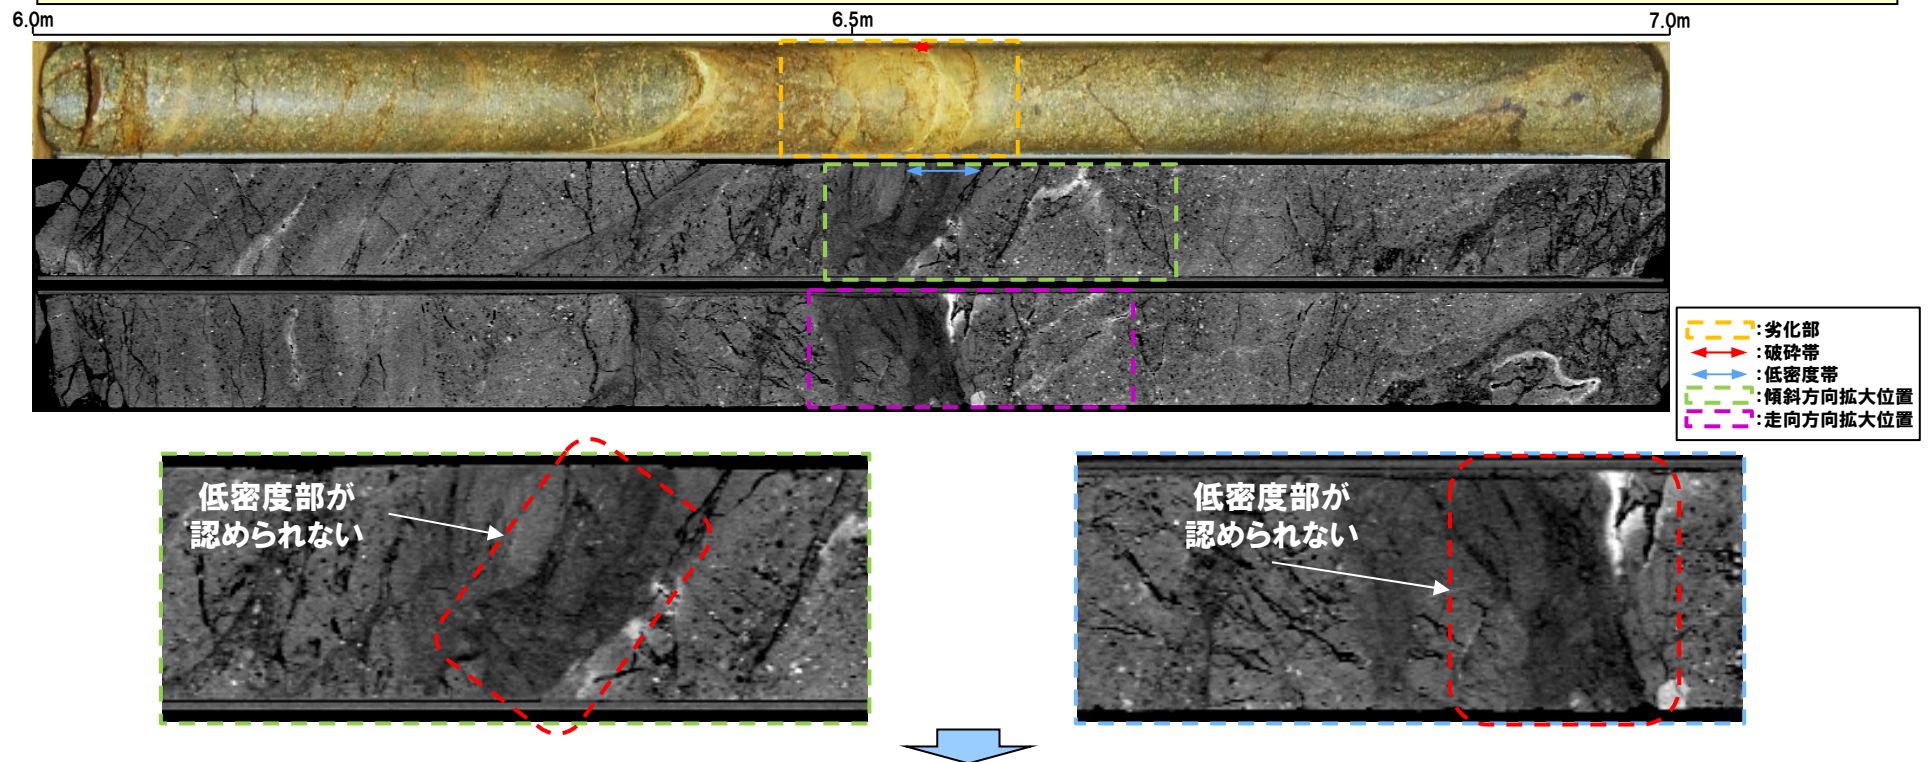
- 当該部は、X線CT画像観察において低密度部が認められないことから、「その他の劣化部」に区分される。
- なお、ボーリングコア観察において認められる軟質粘土は、変質の影響により形成されたものであると判断され、破碎帯ではなく、変質帯に区分される。
