泊発電所

地盤(敷地の地質・地質構造)に関するコメント回答

(Hm2段丘堆積物の堆積年代に関する検討)

(F-1断層開削調査箇所 写真集)

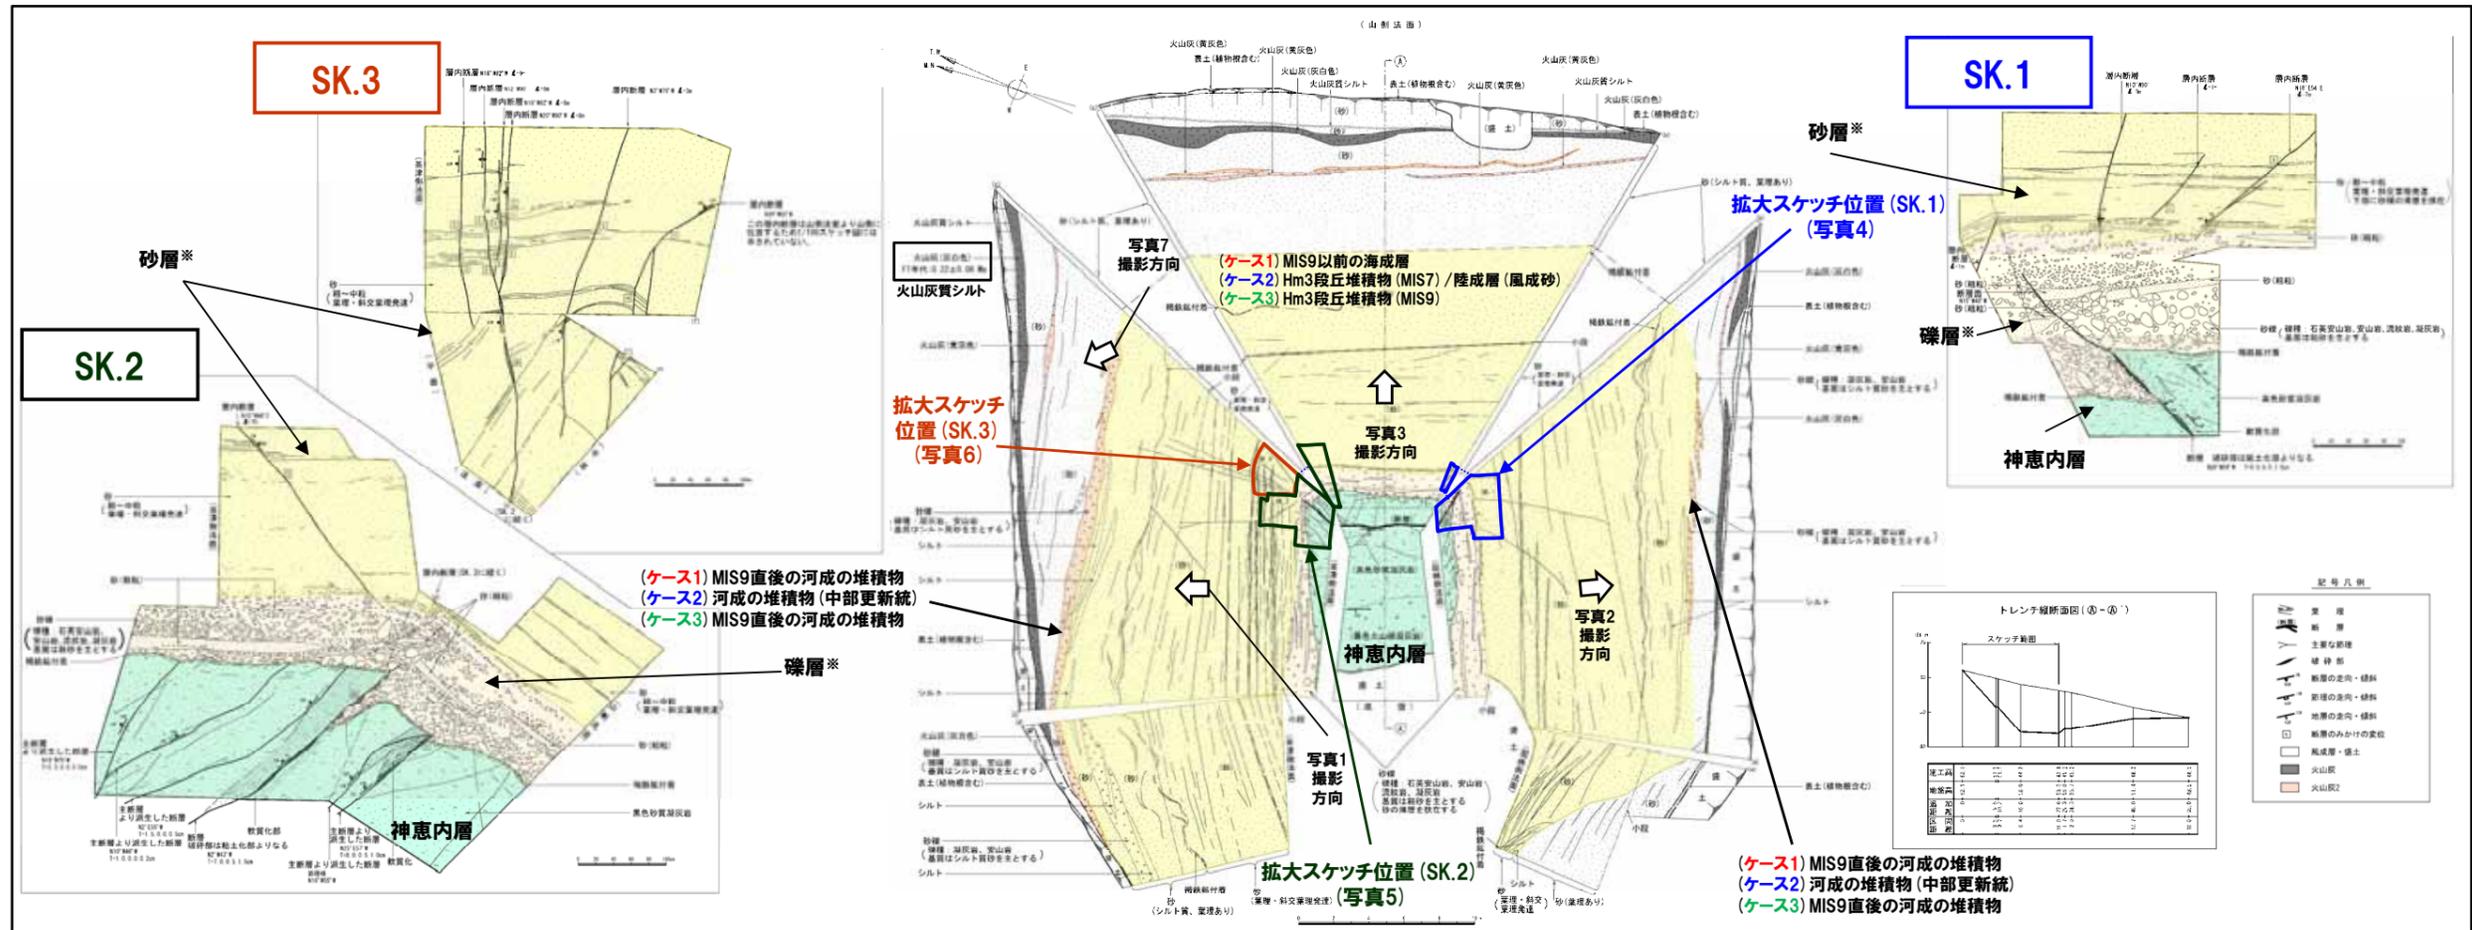
F-1断層露頭スケッチ (昭和57年夏頃作成)

- ※ (ケース1) MIS9以前の海成層
- (ケース2) Hm3段丘堆積物 (MIS7)
- (ケース3) Hm3段丘堆積物 (MIS9)

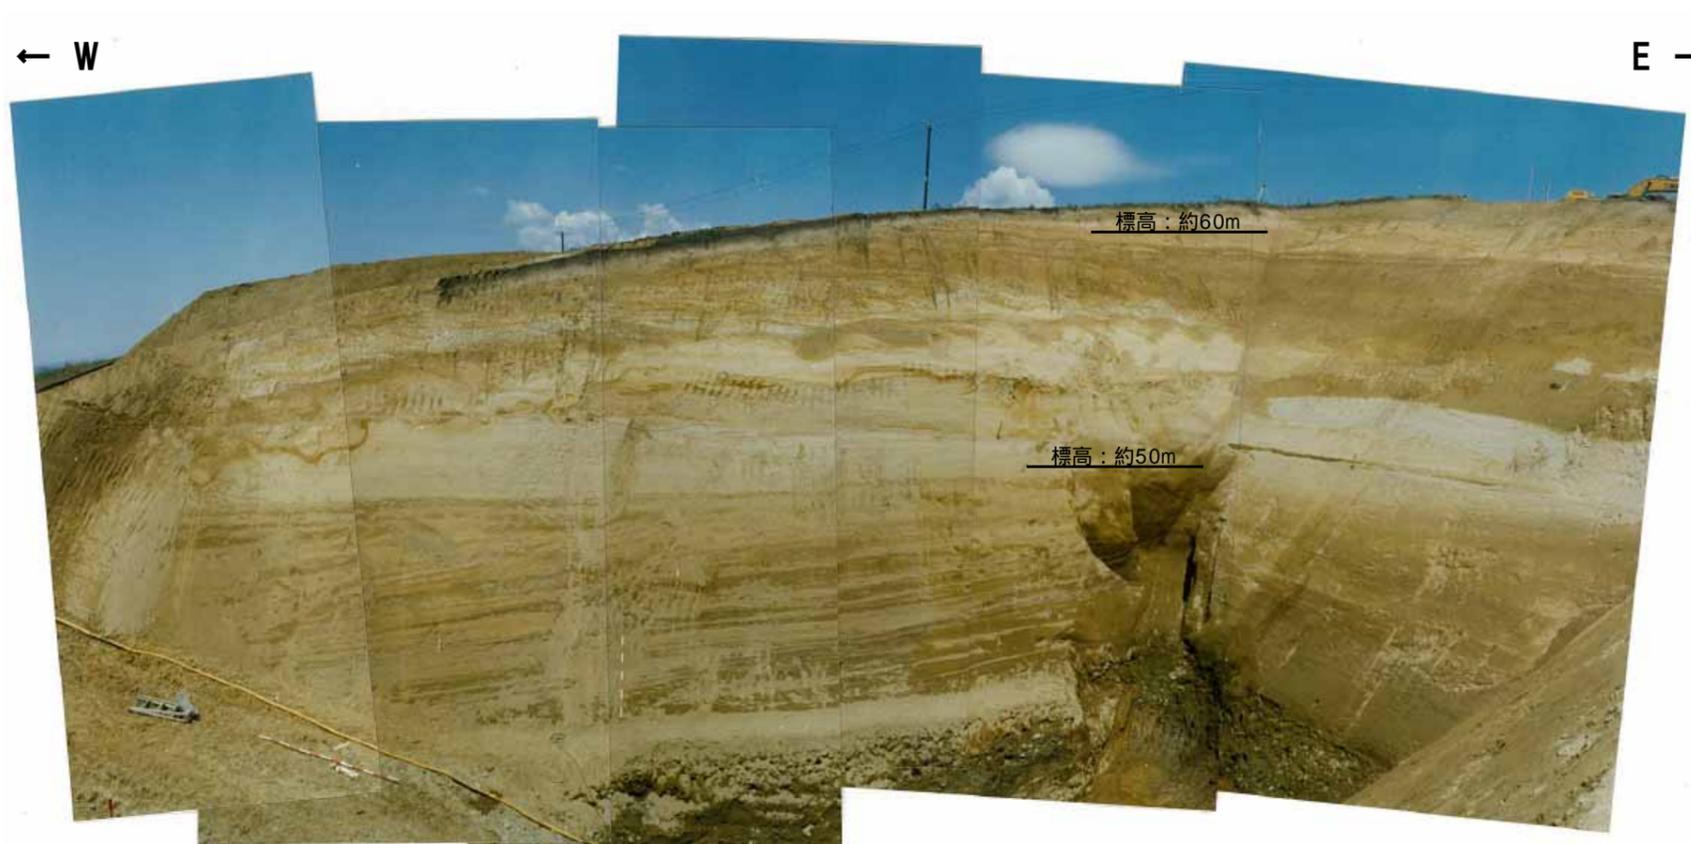
写真1 北側壁面を望む (昭和57年秋頃撮影)

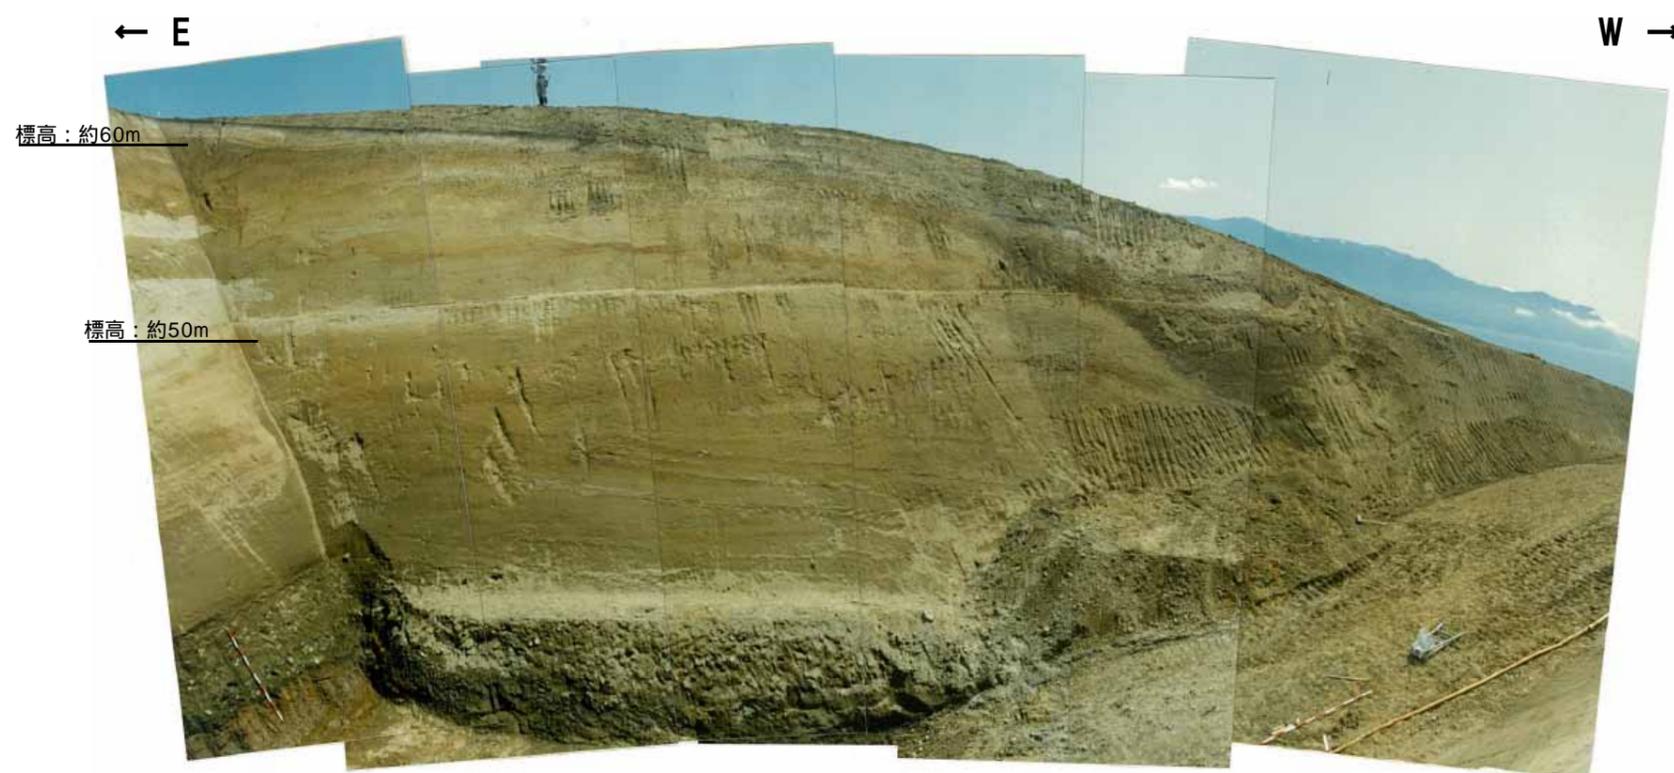
写真2 南側壁面を望む (昭和57年秋頃撮影)

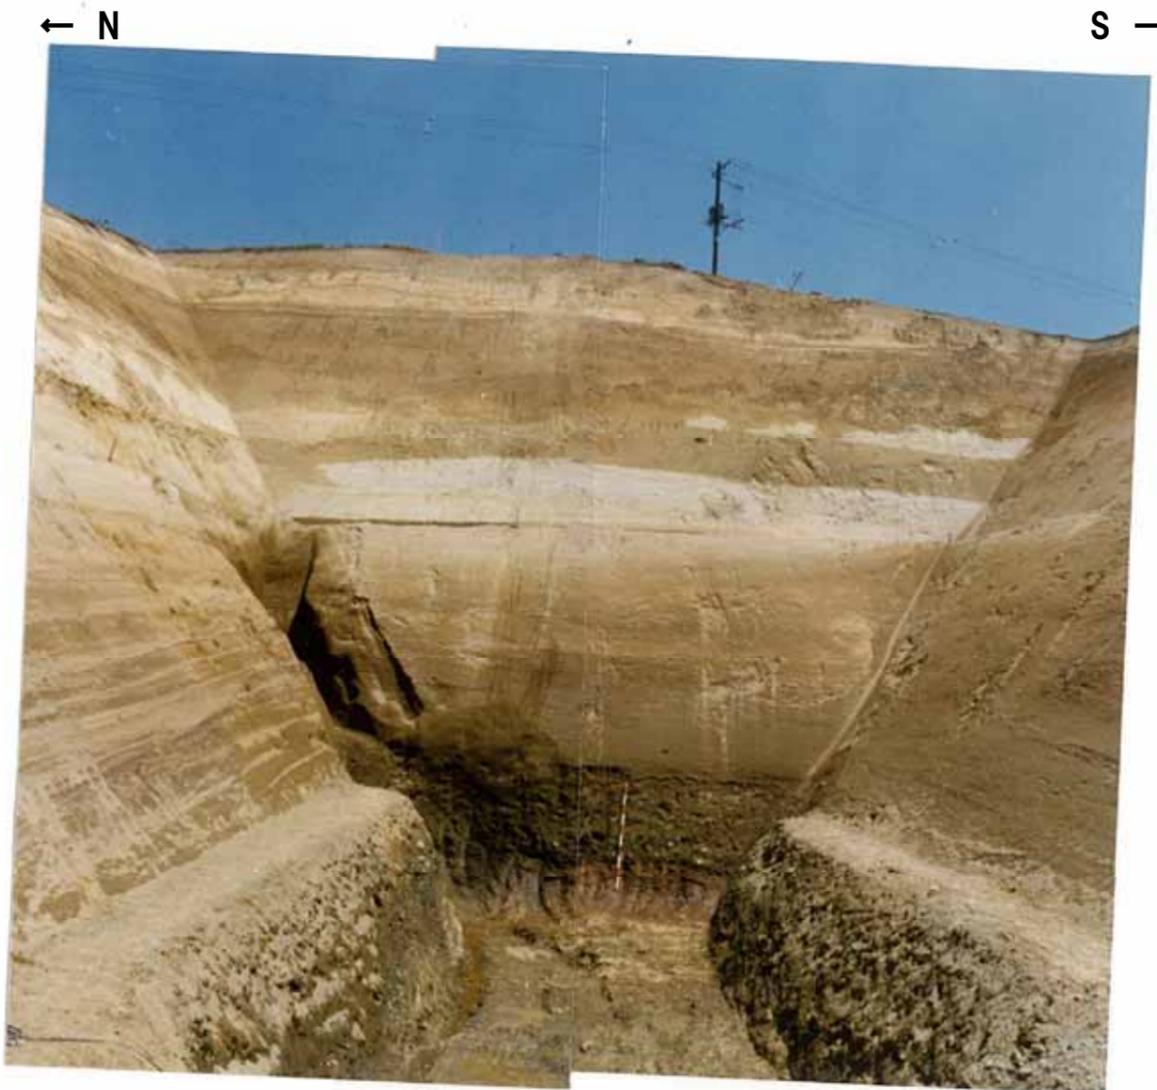
写真3 東側壁面を望む(昭和57年秋頃撮影)

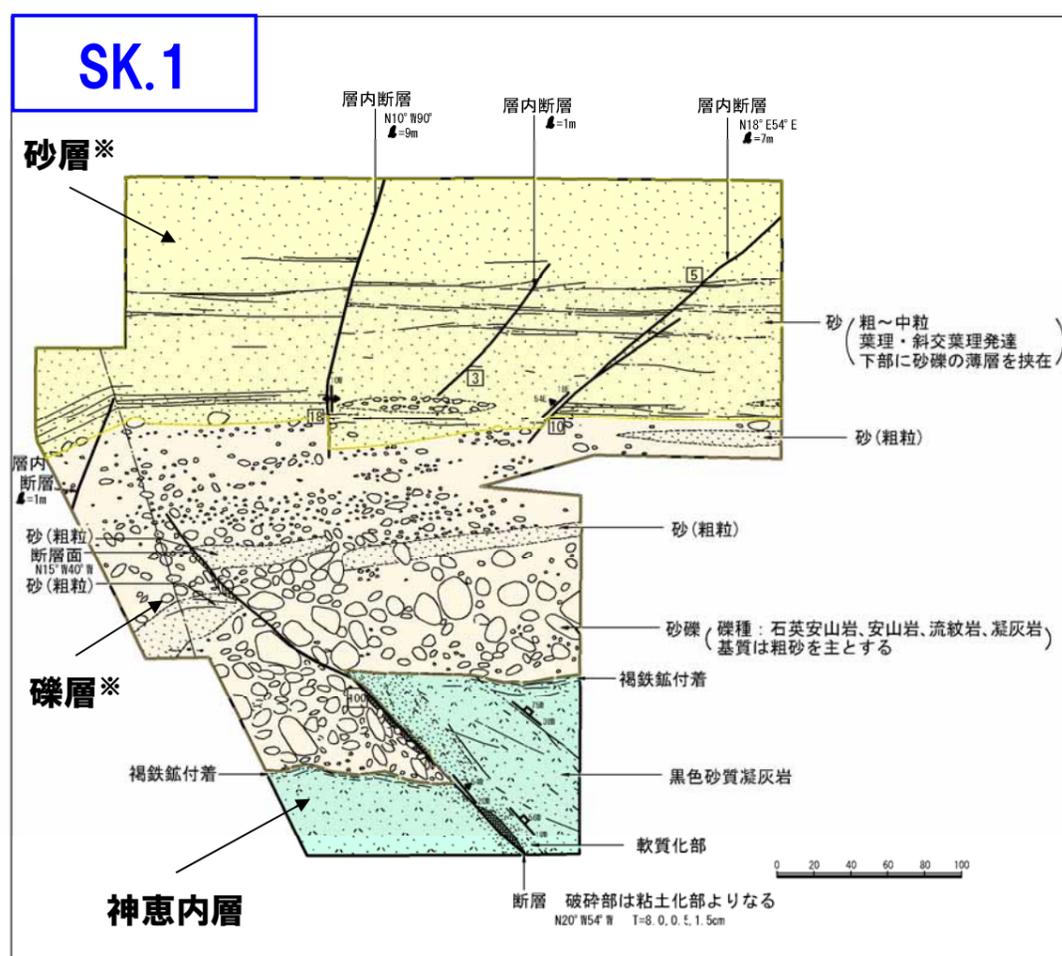
拡大スケッチ (SK.1) (昭和57年夏頃作成)

- ※ (ケース1) MIS9以前の海成層
 (ケース2) Hm3段丘堆積物 (MIS7)
 (ケース3) Hm3段丘堆積物 (MIS9)

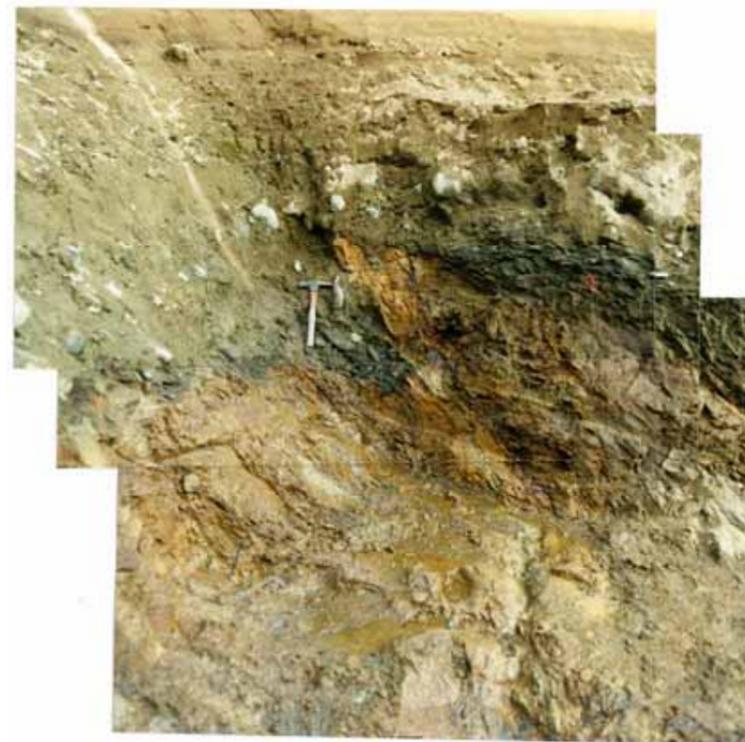
写真4 SK.1近景 (昭和57年秋頃撮影)

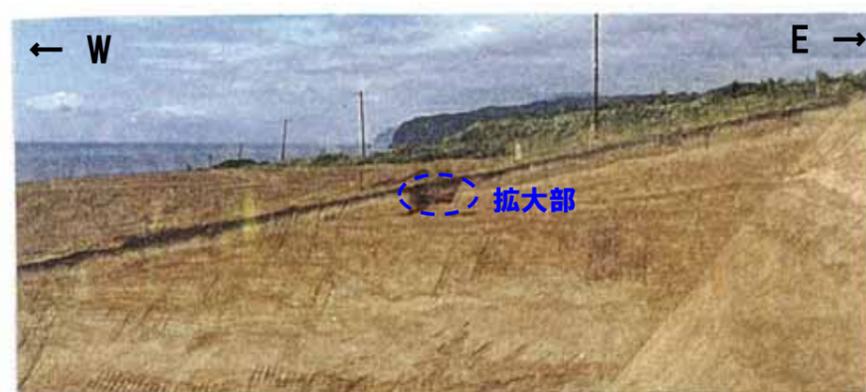
写真7 フィッシュトラック法年代測定試料採取位置 (昭和57年夏頃撮影)

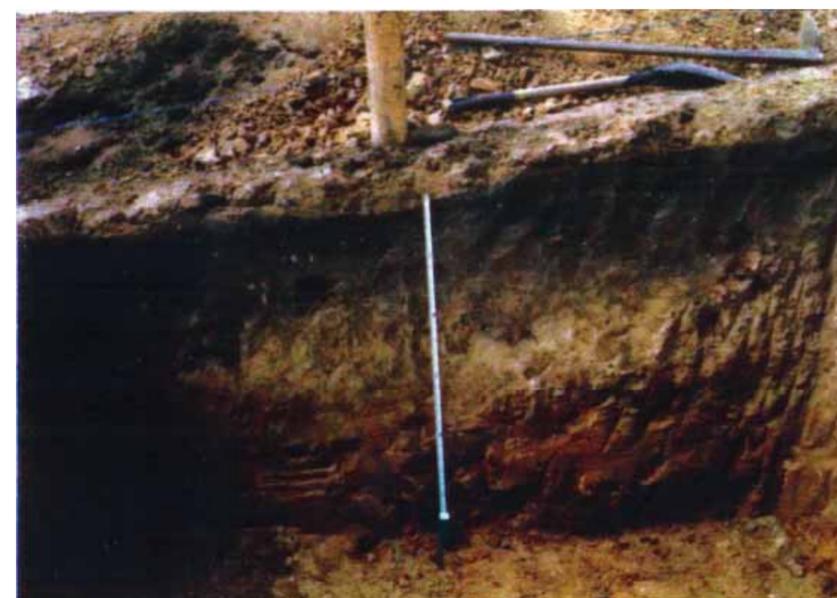
拡大部 写真 (昭和57年夏頃撮影)
