## (2)開削調査箇所(南側)

## ①F-1断層とその上位に認められる小断層の関連性 (6/7)

## ②F-1断層と小断層の累積性(1/9)

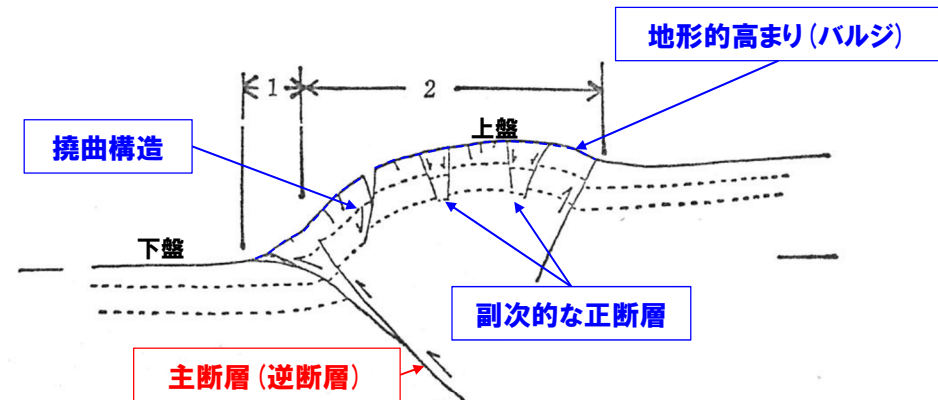
図 2.43 陸羽地震の地震断層をモデルとした逆断層の模式断面図  
(松田ほか, 1980)

- 開削調査箇所(南側)に認められる小断層のうち、東上がり逆断層センス及び東落ち正断層センスのものは、F-1断層の上盤側において、西上りの撓曲構造の直上に発達していることから、加藤(2010)を踏まえると、撓曲構造の形成に起因する副次的なものと考えられる。

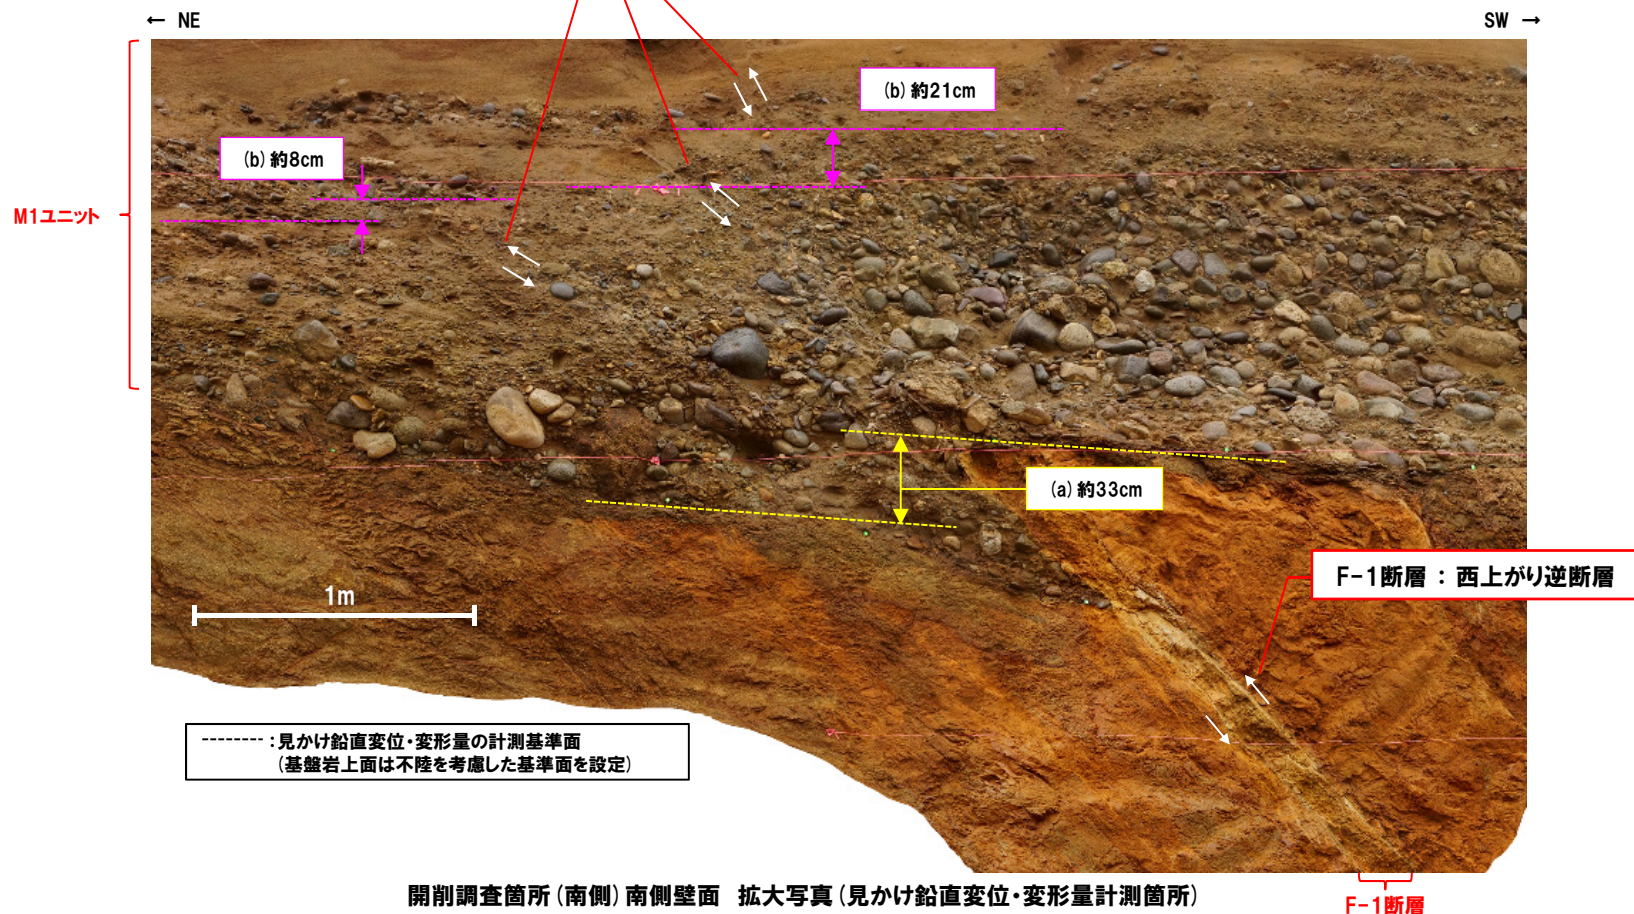
開削調査箇所(南側) 南側壁面 拡大写真(見かけ鉛直変位・変形量計測箇所)

- 基盤岩上面(a) : 約33cm
- M1ユニット下部の礫混じり砂層の上面(b) : 計約29cm (約21cm + 約8cm)

- M1ユニットの砂層中の葉理のスレ※2(c) : 計約19.5～22.5cm  
(①約3cm, ②約3cm, ③約3cm, ④約3～4cm, ⑤約7.5～9.5cm)

- 基盤岩上面に認められるF-1断層の見かけ鉛直変位・変形量及びM1ユニット下部の礫混じり砂層の上面における見かけ鉛直変位・変形量は同程度である。
- M1ユニットの砂層中の小断層の見かけ鉛直変位量の総和(約19.5～22.5cm)は、下方のF-1断層及び小断層の見かけ鉛直変位・変形量(約29～33cm)と比較して小さいものの、M1ユニット下部の砂礫層には撓曲構造が認められることを踏まえると、M1ユニットの砂層も変形を受けているものと考えられることから、鉛直変位・変形量としては、下方の見かけ鉛直変位・変形量と大きな差はないものと考えられる。
- なお、M1ユニットの砂層における変形の検討については、P488～P489参照。

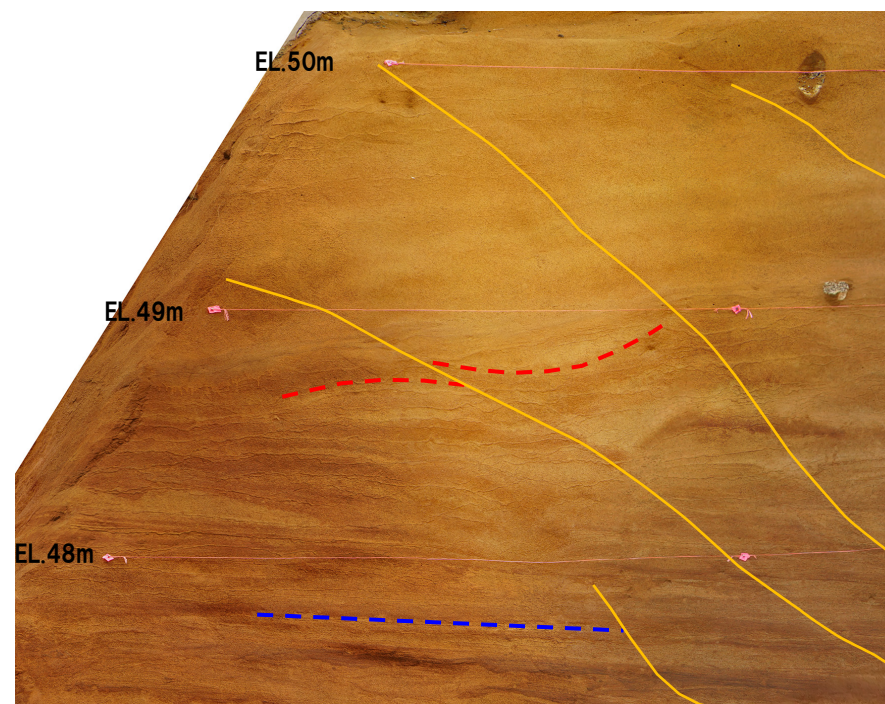
開削調査箇所(南側) 南側壁面 拡大写真(解釈線あり)

- M1ユニットの砂層中には、小断層による変位だけでなく、変形を受けている可能性が示唆される葉理が認められる(拡大写真①参照)。
- また、標高約49mの砂層中には、撓曲様の葉理(葉理(b))が認められる(次頁拡大写真参照)。
- 葉理(a)は、下位の葉理と平行であり、直線的であるため、変形を受けていないと考えられる。
- 葉理(b)は、葉理(a)に比べ、傾斜が変化する。
- 葉理(b)については、露頭下方からの系統性が認められないことから、堆積構造と考えられるが、小断層が当該箇所付近を通るため、変形を受けている可能性も示唆される。

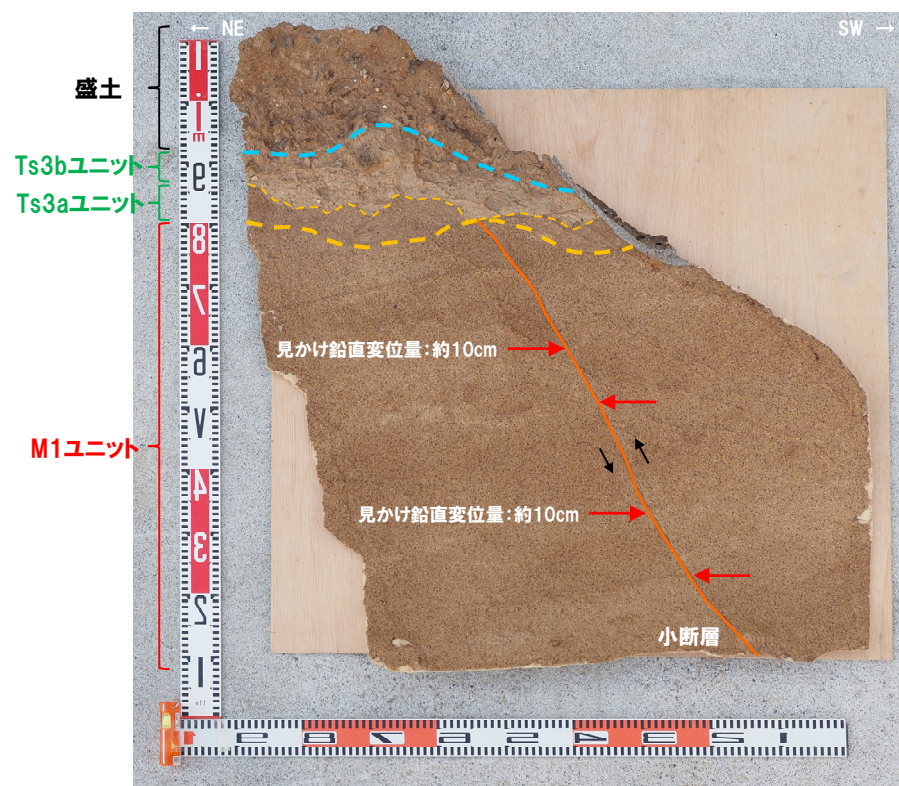
はぎとり転写試料1 写真(左右反転)(解釈線あり)

- ・小断層は、M1ユニットに変位を与えており、Ts3bユニットの基底面直下まで剪断面が連続する。
- ・小断層に見かけ鉛直変位量の減衰は認められない。
- ・Ts3bユニットの基底面に、小断層による変位は認められない。
- ・Ts3bユニット中に、剪断面は認められない。

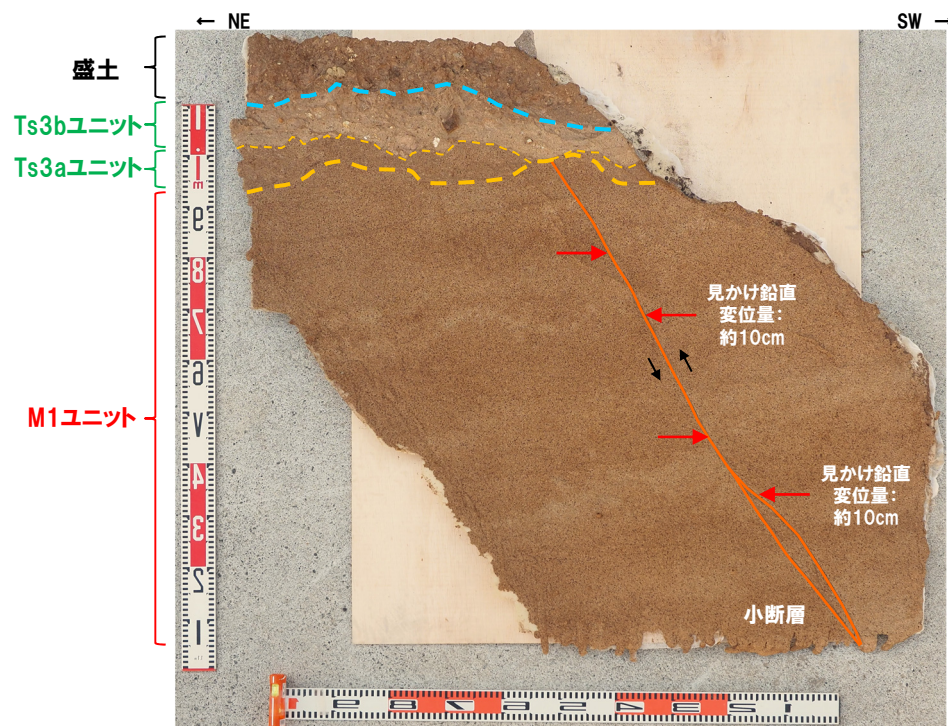
はぎとり転写試料2 写真(左右反転)(解釈線あり)

- ・小断層は、M1ユニットに変位を与えており、Ts3bユニットの基底面直下まで剪断面が連続する。
- ・小断層に見かけ鉛直変位量の減衰は認められない。
- ・Ts3bユニットの基底面に、小断層による変位は認められない。
- ・Ts3bユニット中に、剪断面は認められない。
