### 3. 1,2号炉建設前の敷地の地形状況整理

#### **4. 各ボーリング孔において認められる劣化部の評価 及びF-1断層の認定**

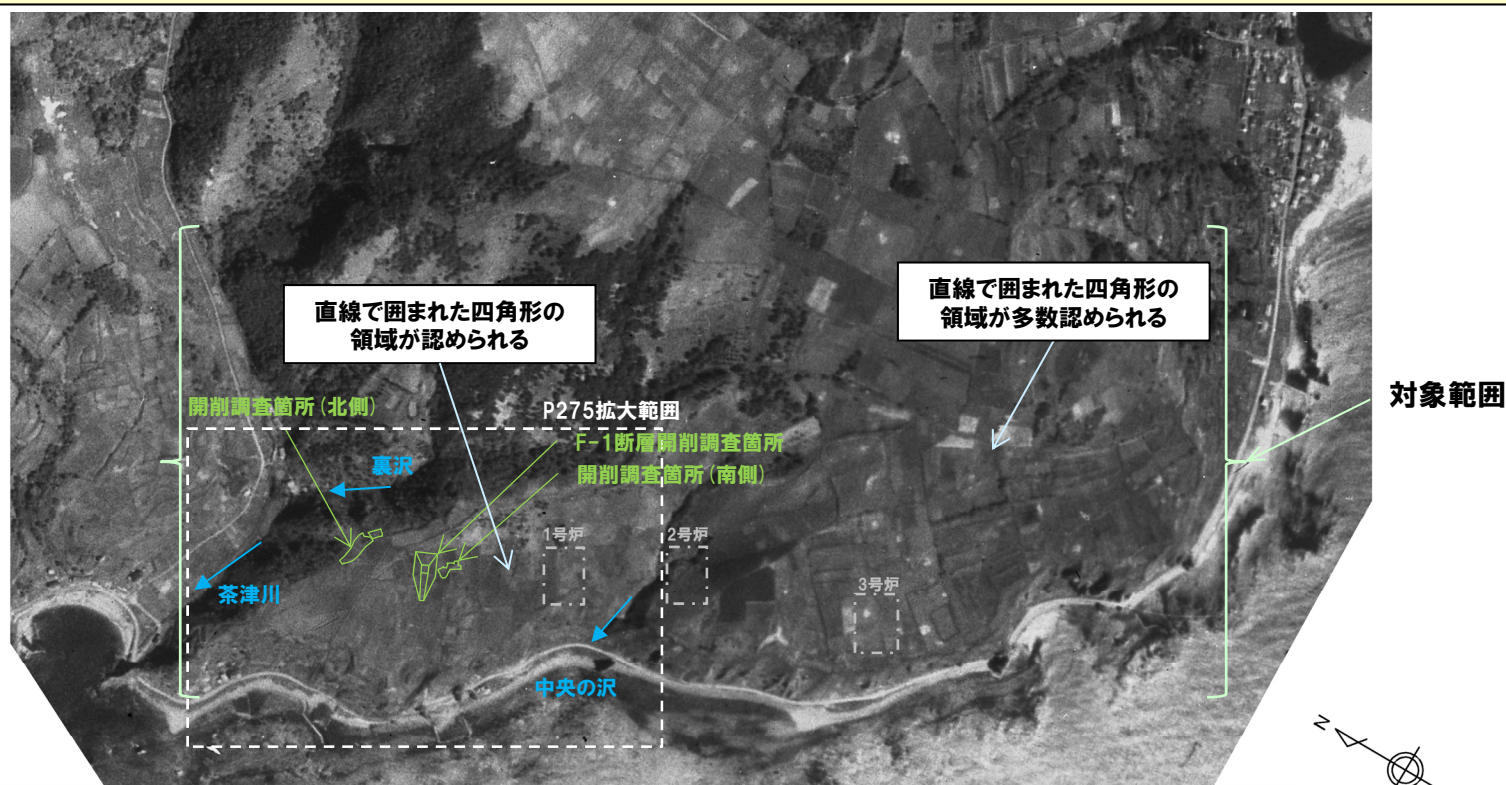
敷地の空中写真(1947年米軍撮影, 注釈あり)  
(整理番号 USA, コース番号 M469, 写真番号 100)

- 敷地は、海岸へ緩く傾斜する段丘及びなだらかな丘陵性地形となっている。
- また、敷地北側には茶津川及び裏沢が、敷地中央には中央の沢が認められる。

- 対象範囲のうち中央の沢付近より南東側においては、直線で囲まれた四角形の領域が多数認められることから、耕作地が広がっていると考えられる。
- 中央の沢付近より北西側においても、画像が不鮮明ではあるものの、直線で囲まれた四角形の領域が認められることから、南東側と同様に耕作地が広がっていると考えられる。

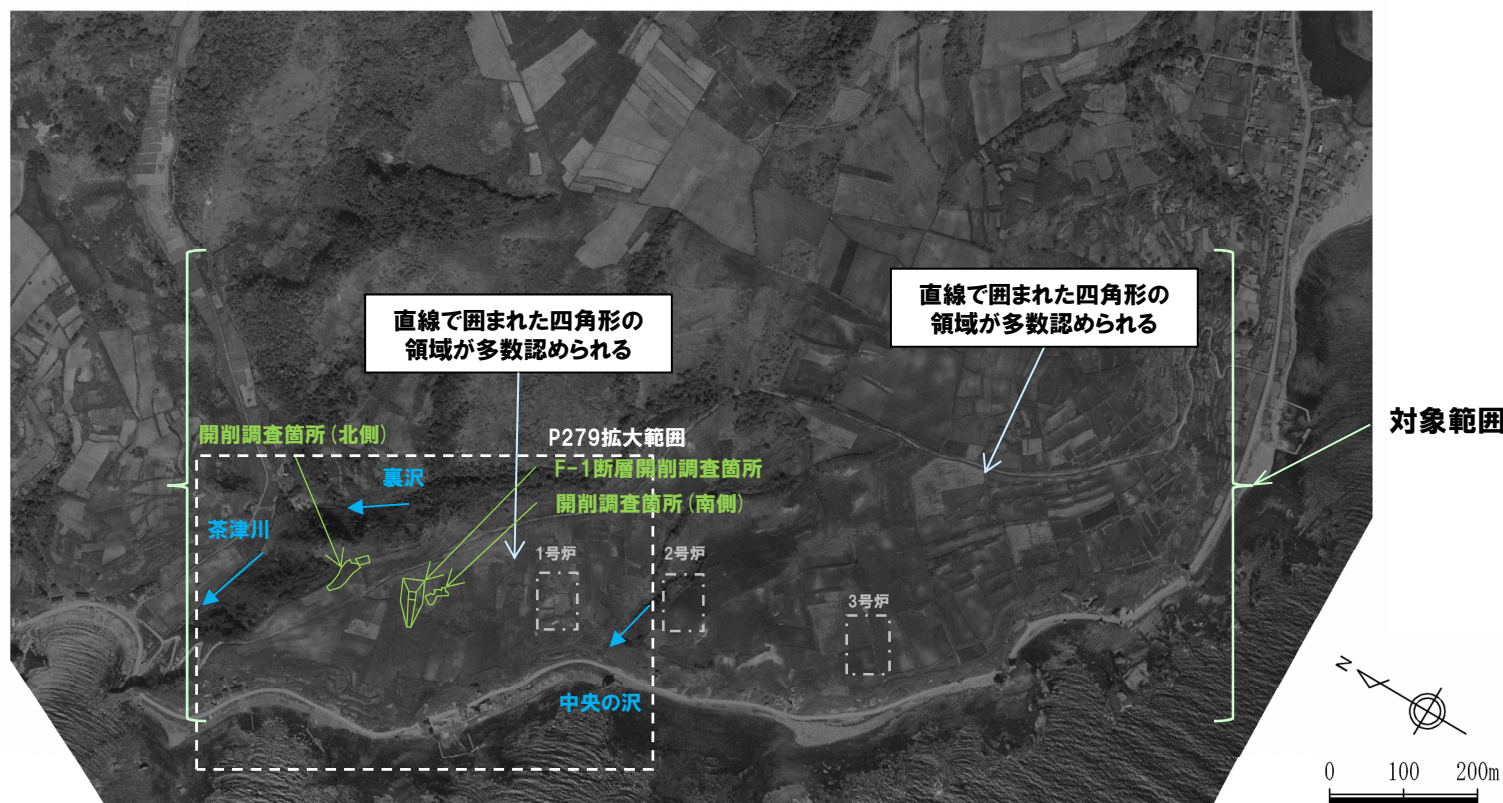
敷地の空中写真 (1960年林野庁撮影, 注釈あり)  
(撮影地区指定番号 山-177, 撮影地区名 後志, コース番号 C17, 写真番号 3)

○丘陵地形、河川等の地形状況は、1947年米軍撮影の空中写真 (P272～P275参照) と同様な状況が認められる。

○対象範囲は、直線で囲まれた四角形の領域が多数認められることから、耕作地が広がっていると考えられる。

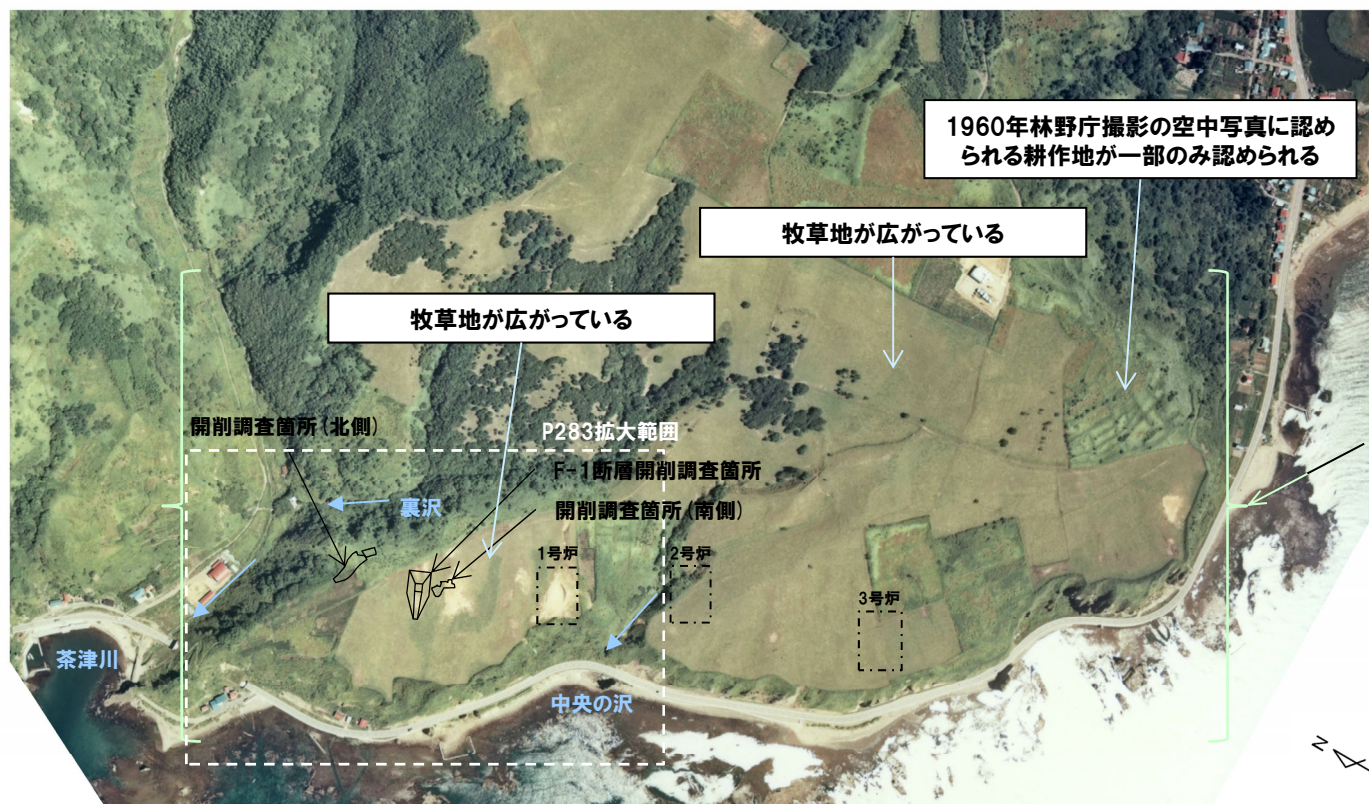
敷地の空中写真 (1976年国土地理院撮影, 注釈あり)  
(整理番号 CH0767, コース番号 C4, 写真番号 2)

○丘陵地形、河川等の地形状況は、1947年米軍撮影の空中写真 (P272～P275参照) と同様な状況が認められる。

○対象範囲は、以下の状況から概ね牧草地が広がっていると考えられる。

- ・泊村 (1967) によれば、対象範囲付近において、1964年 (昭和39年) から牛を飼育するために草地改良を実施したとされている
- ・1960年林野庁撮影の空中写真 (P276～P279参照) に認められる耕作地は南東側に一部のみ認められる

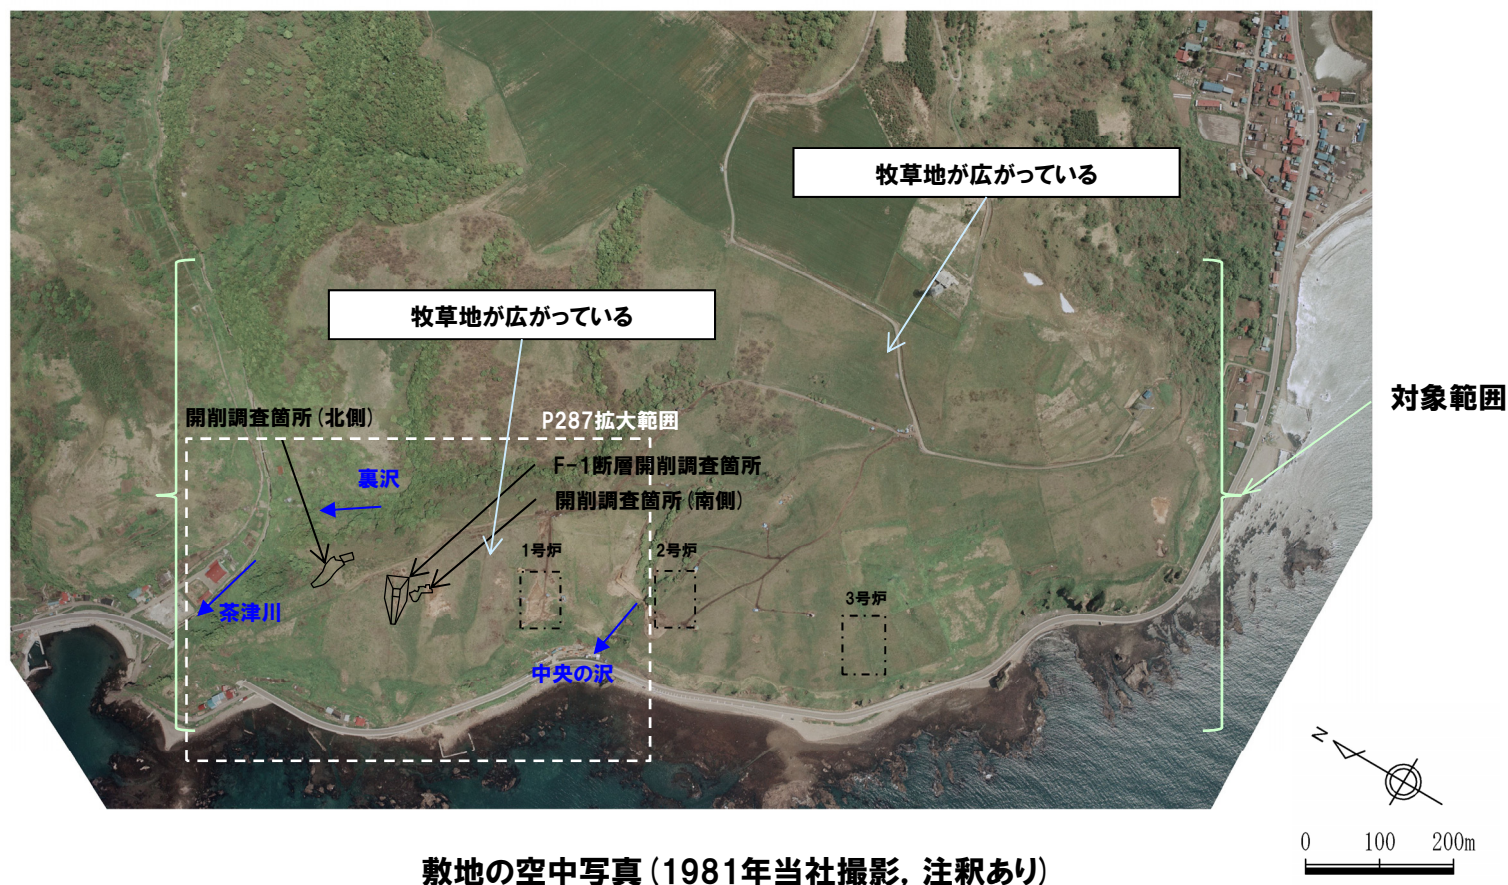
○丘陵地形、河川等の地形状況は、1947年米軍撮影の空中写真(P272～P275参照)と同様な状況が認められる。

○1976年国土地理院撮影の空中写真と同様な状況であることから、対象範囲は、概ね牧草地が広がっていると考えられる。

○また、1,2号炉調査に伴うボーリング調査等を実施中である。

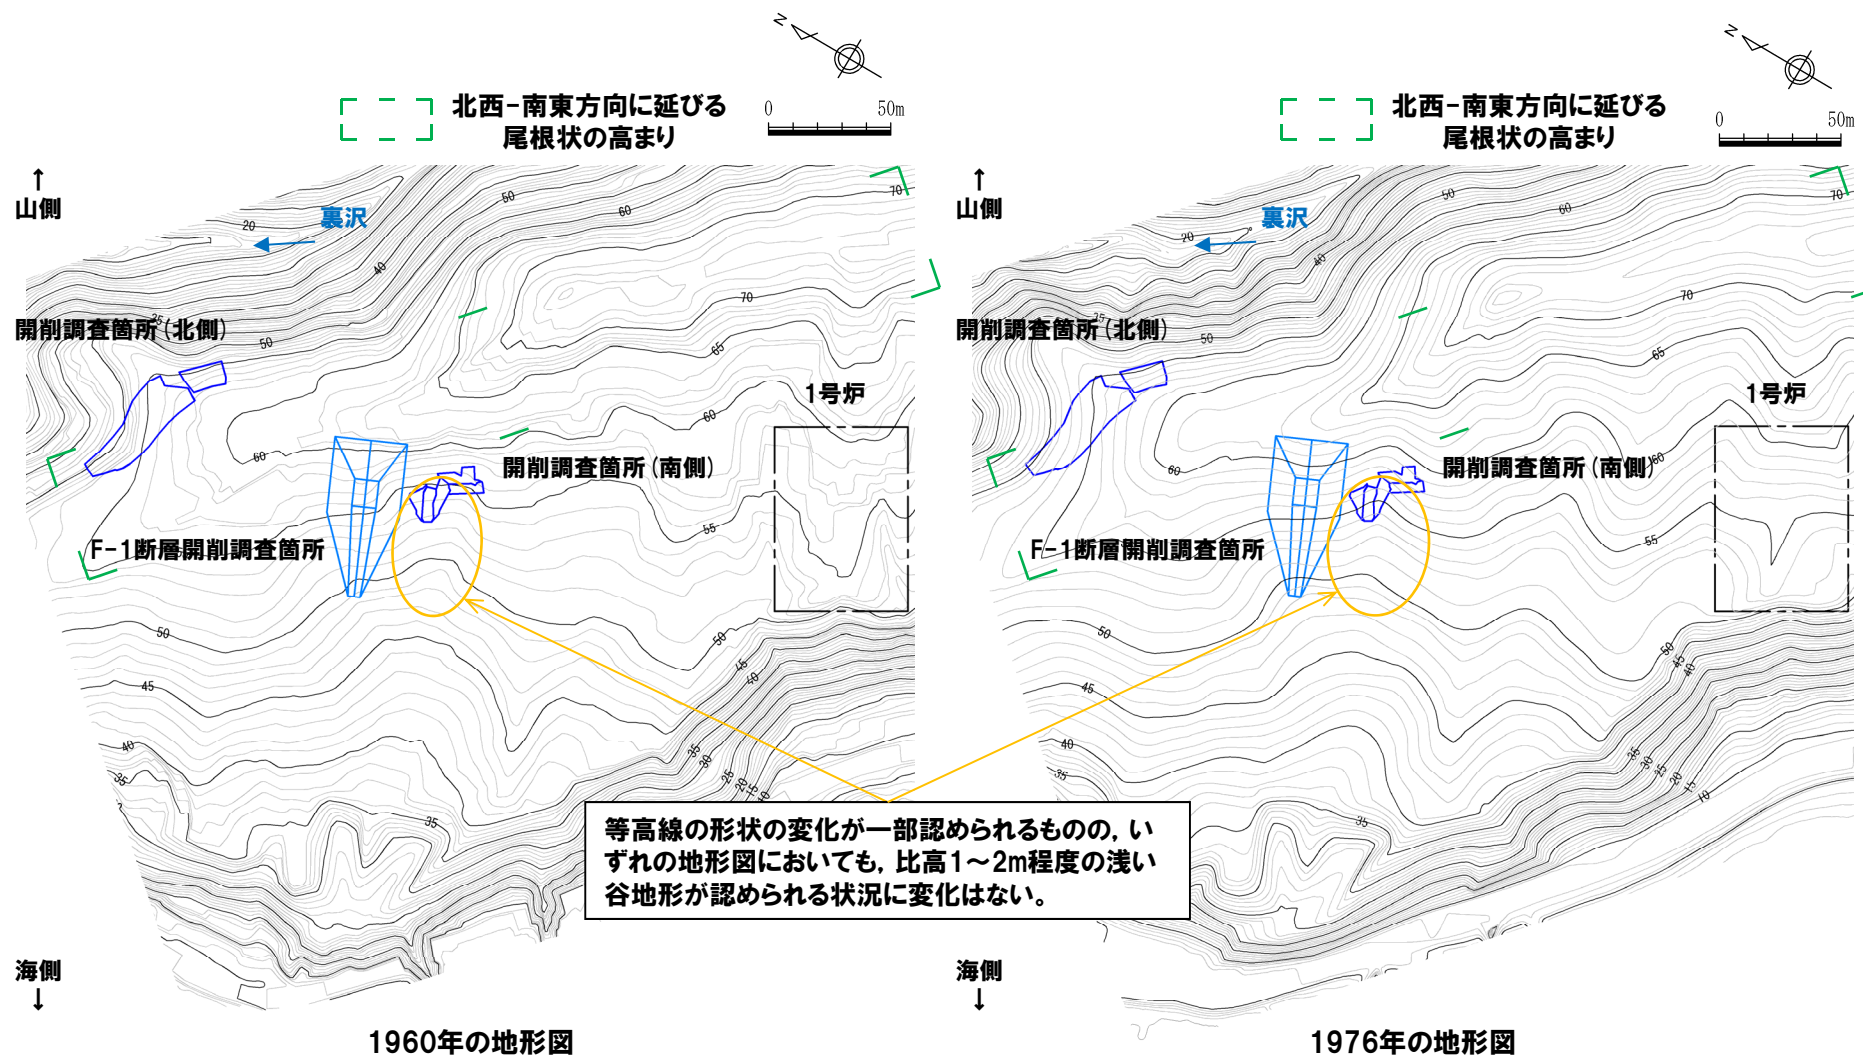
- F-1断層開削調査箇所付近は、いずれの地形図においても、北西-南東方向に延びる尾根状の高まりから、海岸へ緩く傾斜する状況に変化は認められない。
- 開削調査箇所 (南側) 付近は、等高線の形状の変化が一部認められるものの、いずれの地形図においても、比高1～2m程度の浅い谷地形が認められる状況に変化はない。
- 泊村 (1967) によれば、1964年から牛を飼育するために草地改良を実施したとされていることから、当該箇所付近においては、耕作地から牧草地へ転換する際に、植生の除去、耕作地間の段差解消等の作業を実施していた可能性が考えられる。
- なお、草地改良実施後に撮影された1970年撮影の斜め空中写真 (岩内町郷土館蔵, P290～P291参照) においても、開削調査箇所 (南側) 付近に、浅い谷地形が認められる。

- したがって、1960年林野庁撮影及び1976年国土地理院撮影の空中写真より作成したF-1断層開削調査箇所付近の地形図には、等高線の形状の変化が一部認められるものの、地形状況の大きな変化は認められない。

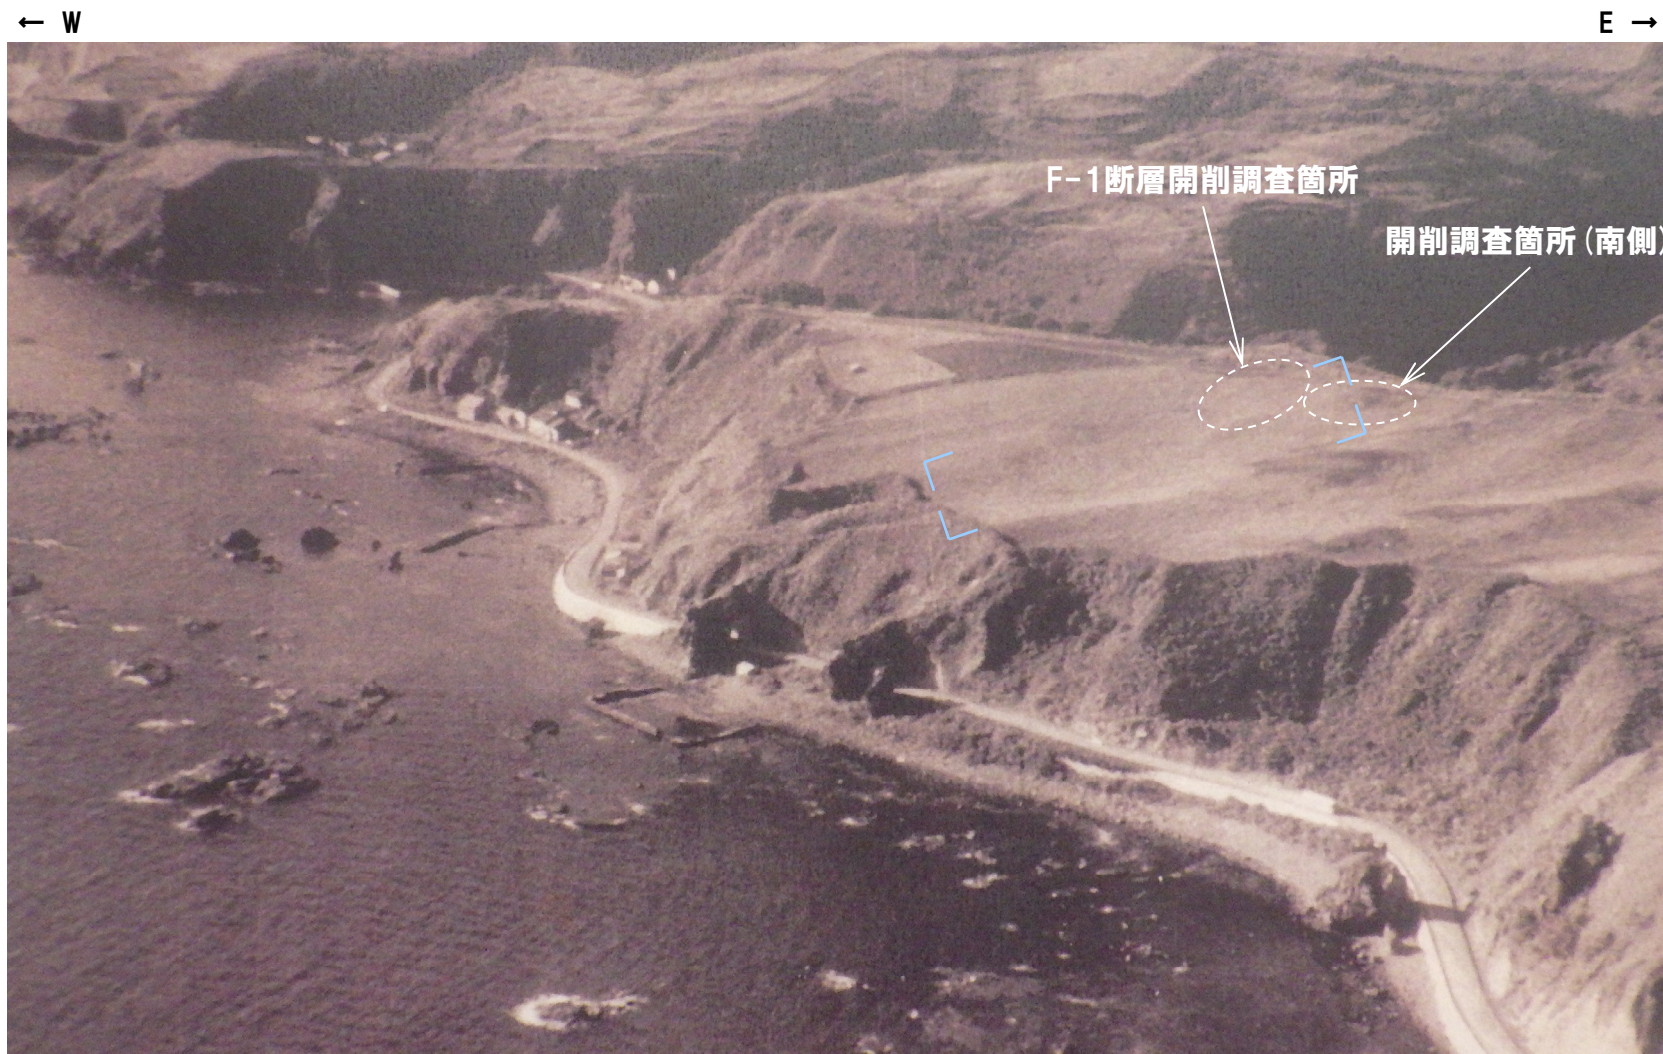
敷地付近の斜め空中写真(1970年撮影の写真から一部を拡大, 注釈あり)  
(昭和45年 泊村堀株よりヘロカルウシ, 茶津, 茅沼の海岸線を写した航空写真(撮影者不明), 岩内町郷土館蔵)

[ ] 浅い谷地形

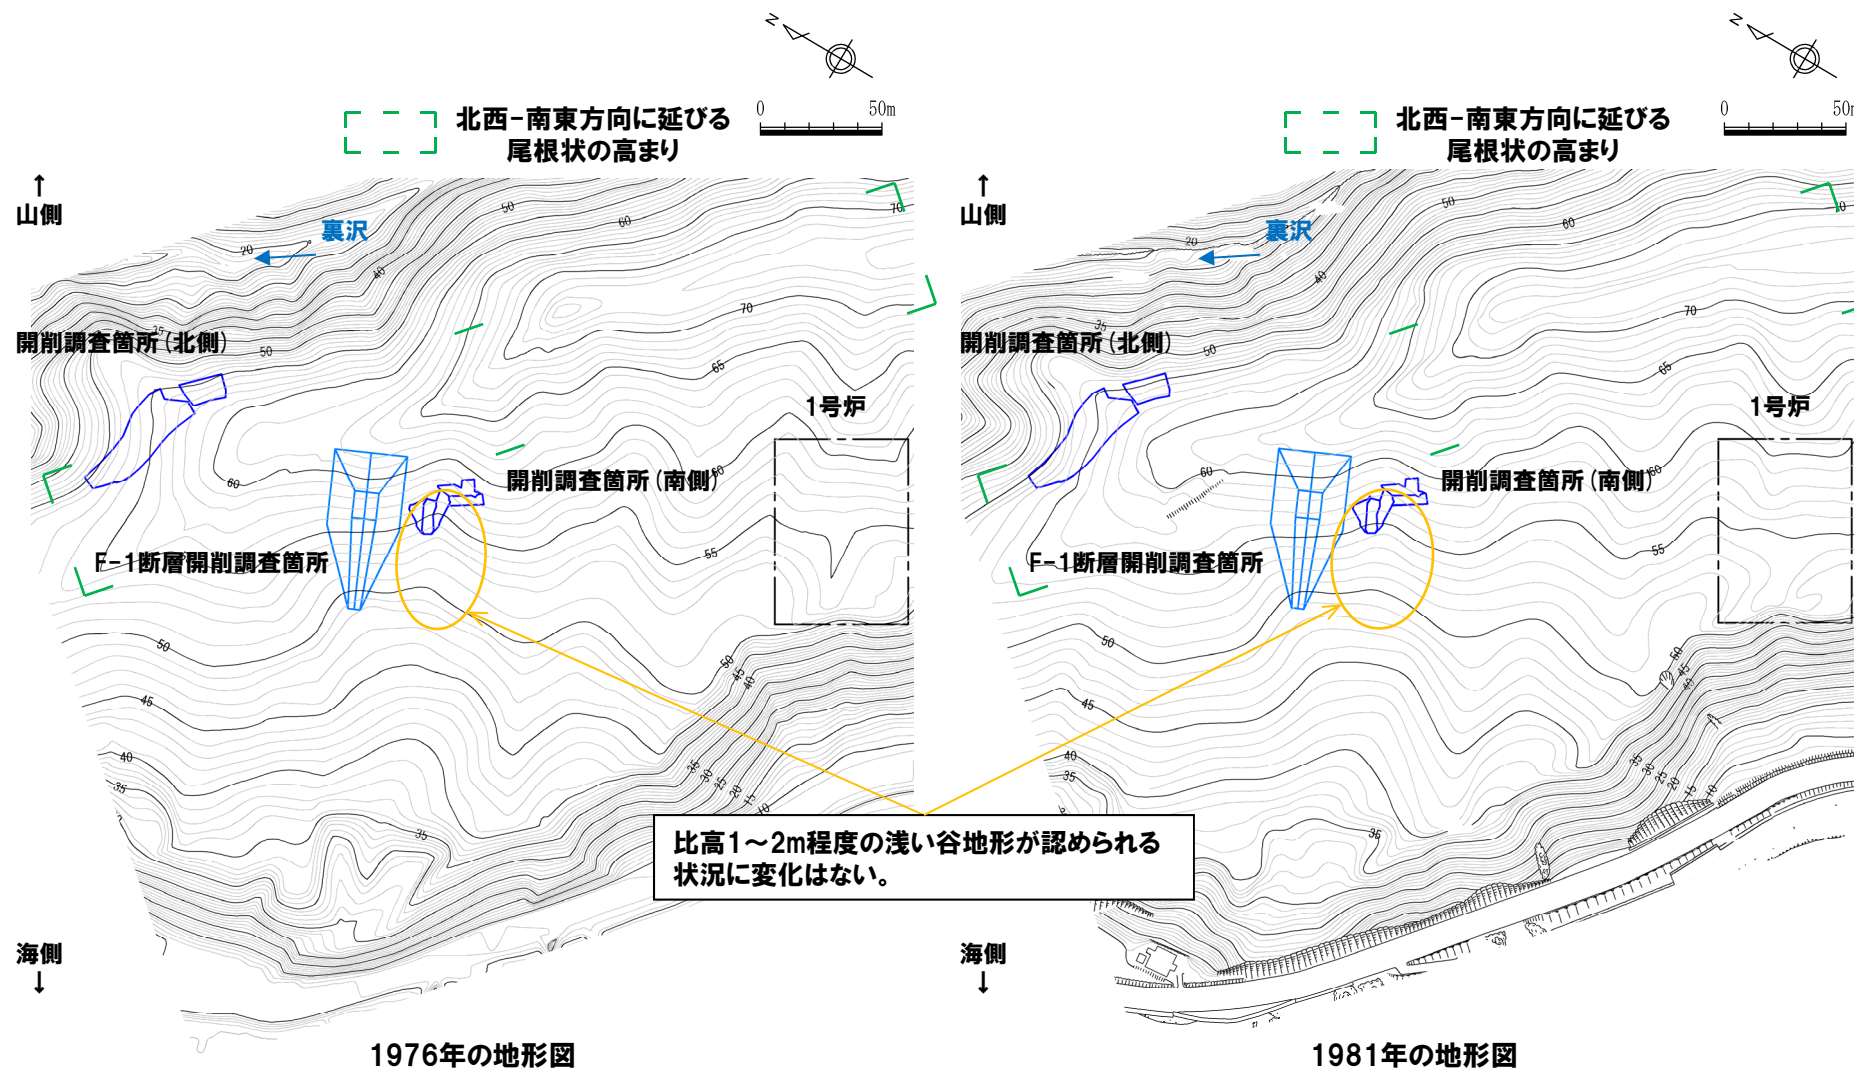
- 1976年国土地理院撮影 (P280～P283参照) 及び1981年当社撮影 (P284～P287参照) の空中写真より作成したF-1断層開削調査箇所付近の地形図 (次頁参照) を用いて、地形状況の比較を行った。
- 当該地形図は、作成に使用した空中写真の撮影縮尺、機材等がそれぞれ異なることから、標高比較には適していない。
- このため、比較に当たっては、地形図から判読される谷地形の幅や深さ、勾配の状況等について比較を行った。
- F-1断層開削調査箇所付近は、いずれの地形図においても、北西-南東方向に延びる尾根状の高まりから、海岸へ緩く傾斜する状況に変化は認められない。
- 開削調査箇所 (南側) 付近は、いずれの地形図においても、比高1～2m程度の浅い谷地形が認められる状況に変化はない。
- したがって、1976年国土地理院撮影及び1981年当社撮影の空中写真より作成したF-1断層開削調査箇所付近の地形図には、地形状況の変化は認められない。

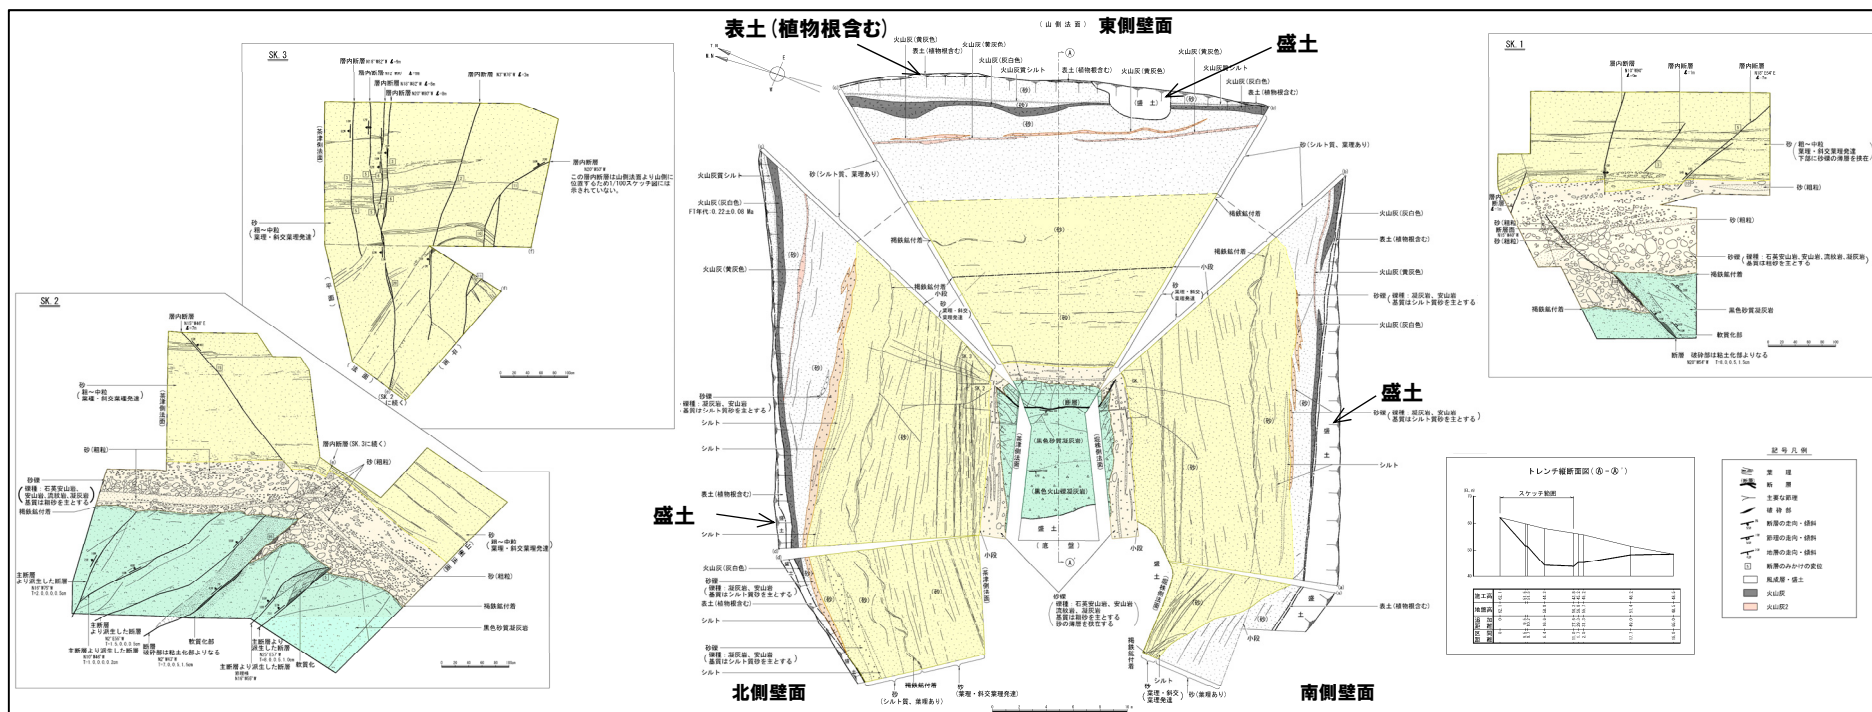
F-1断層露頭スケッチ (1982年(昭和57年)夏頃作成)

○F-1断層開削調査箇所スケッチ（1982年夏頃作成，次頁参照）の法肩部に「盛土」の記載があることから，当時の状況を確認するため，1982年9月当社撮影及び1983年夏頃当社撮影の斜め空中写真により，F-1断層開削調査箇所付近の状況を確認した。

- F-1断層開削調査箇所の掘削土は、1983年まで土捨て場への道路工事が完了していなかったことから、当該調査箇所の北側及び南側法肩部へ仮置きしていた。
- F-1断層開削調査箇所スケッチの北側壁面及び南側壁面法肩部においては、当該掘削土を「盛土」として記載していると判断される。
- なお、F-1断層開削調査箇所スケッチの東側壁面法肩部に記載された「盛土」は、小規模であり、表土を切っていることから、1,2号炉建設前の改変によるものと考えられる。

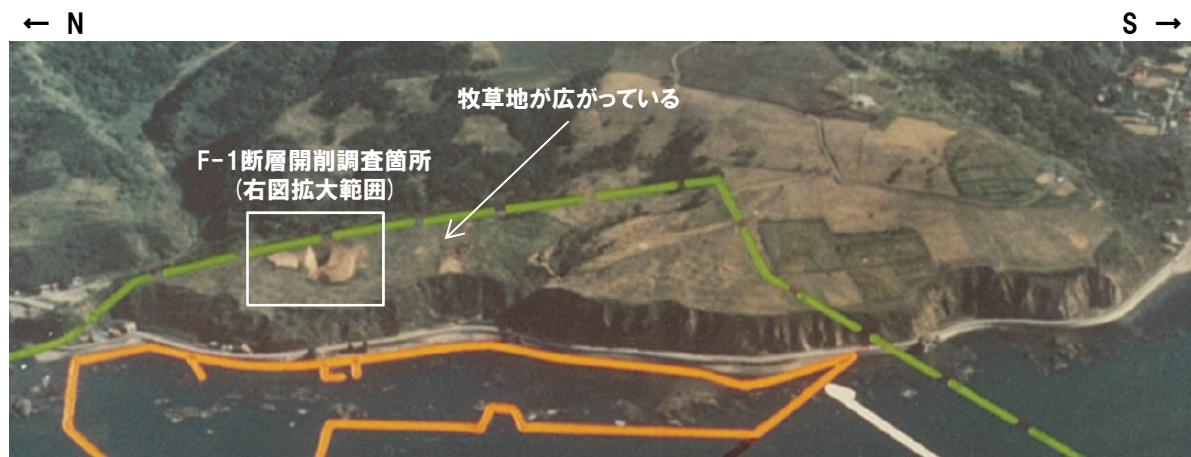
敷地の斜め空中写真 (1982年9月当社撮影, 注釈あり)

- ・F-1断層開削調査箇所の北側及び南側に盛土が認められ、その周囲には牧草地が広がっている。
- ・1,2号炉建設工事は未着工である。

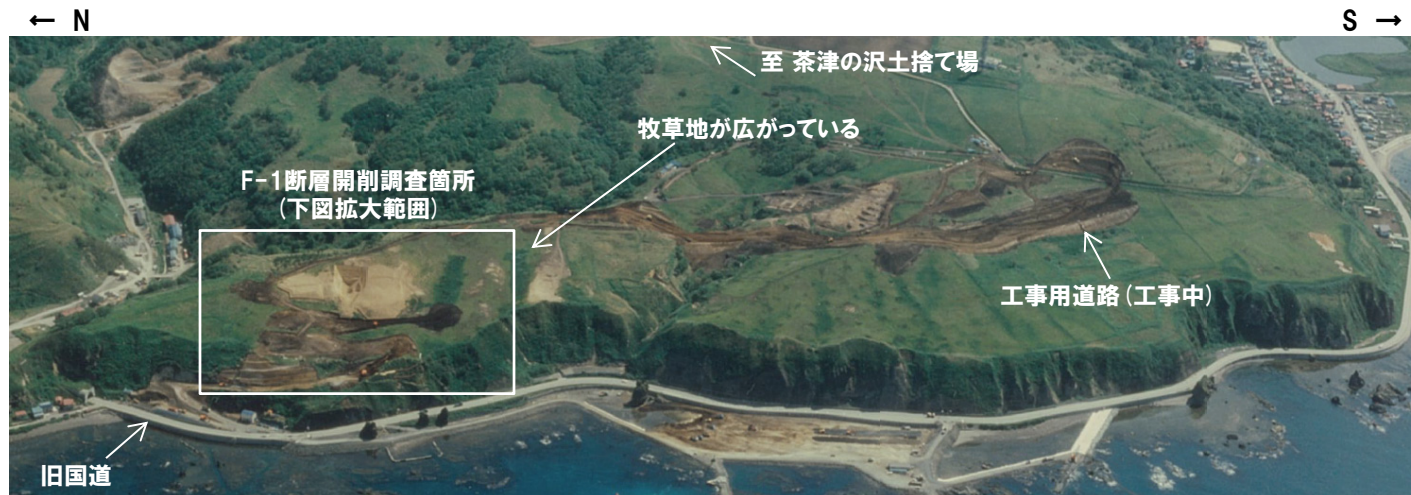
敷地の斜め空中写真(1983年夏頃当社撮影, 注釈あり)

- ・F-1断層開削調査箇所の北側及び南側に盛土が認められ、その周囲に広がる牧草地の一部は、敷地造成を実施した発電所整地工事 (1983年7月着工) により改変されている。
- ・海沿いの旧国道からF-1断層開削調査箇所付近を通り、茶津の沢土捨て場に至る工事用道路は、1983年4月より着工しており (同年10月完成)、F-1断層開削調査箇所付近においても作業中である。

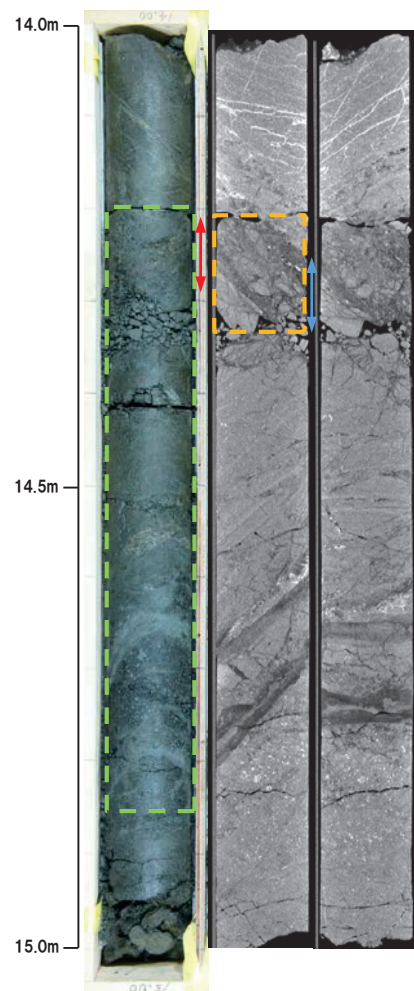
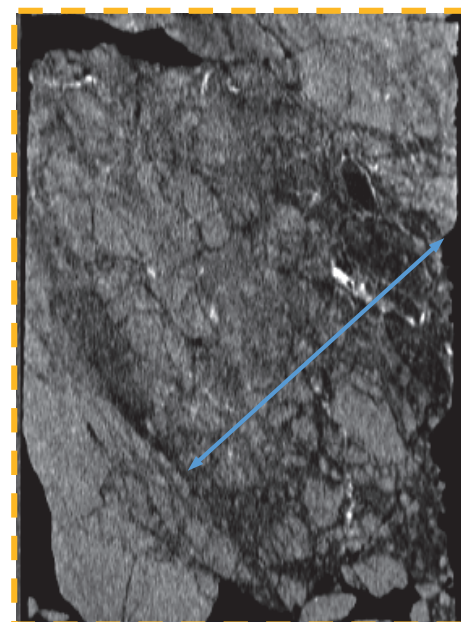
○X線CT画像観察の結果, 低密度帯が認められる。

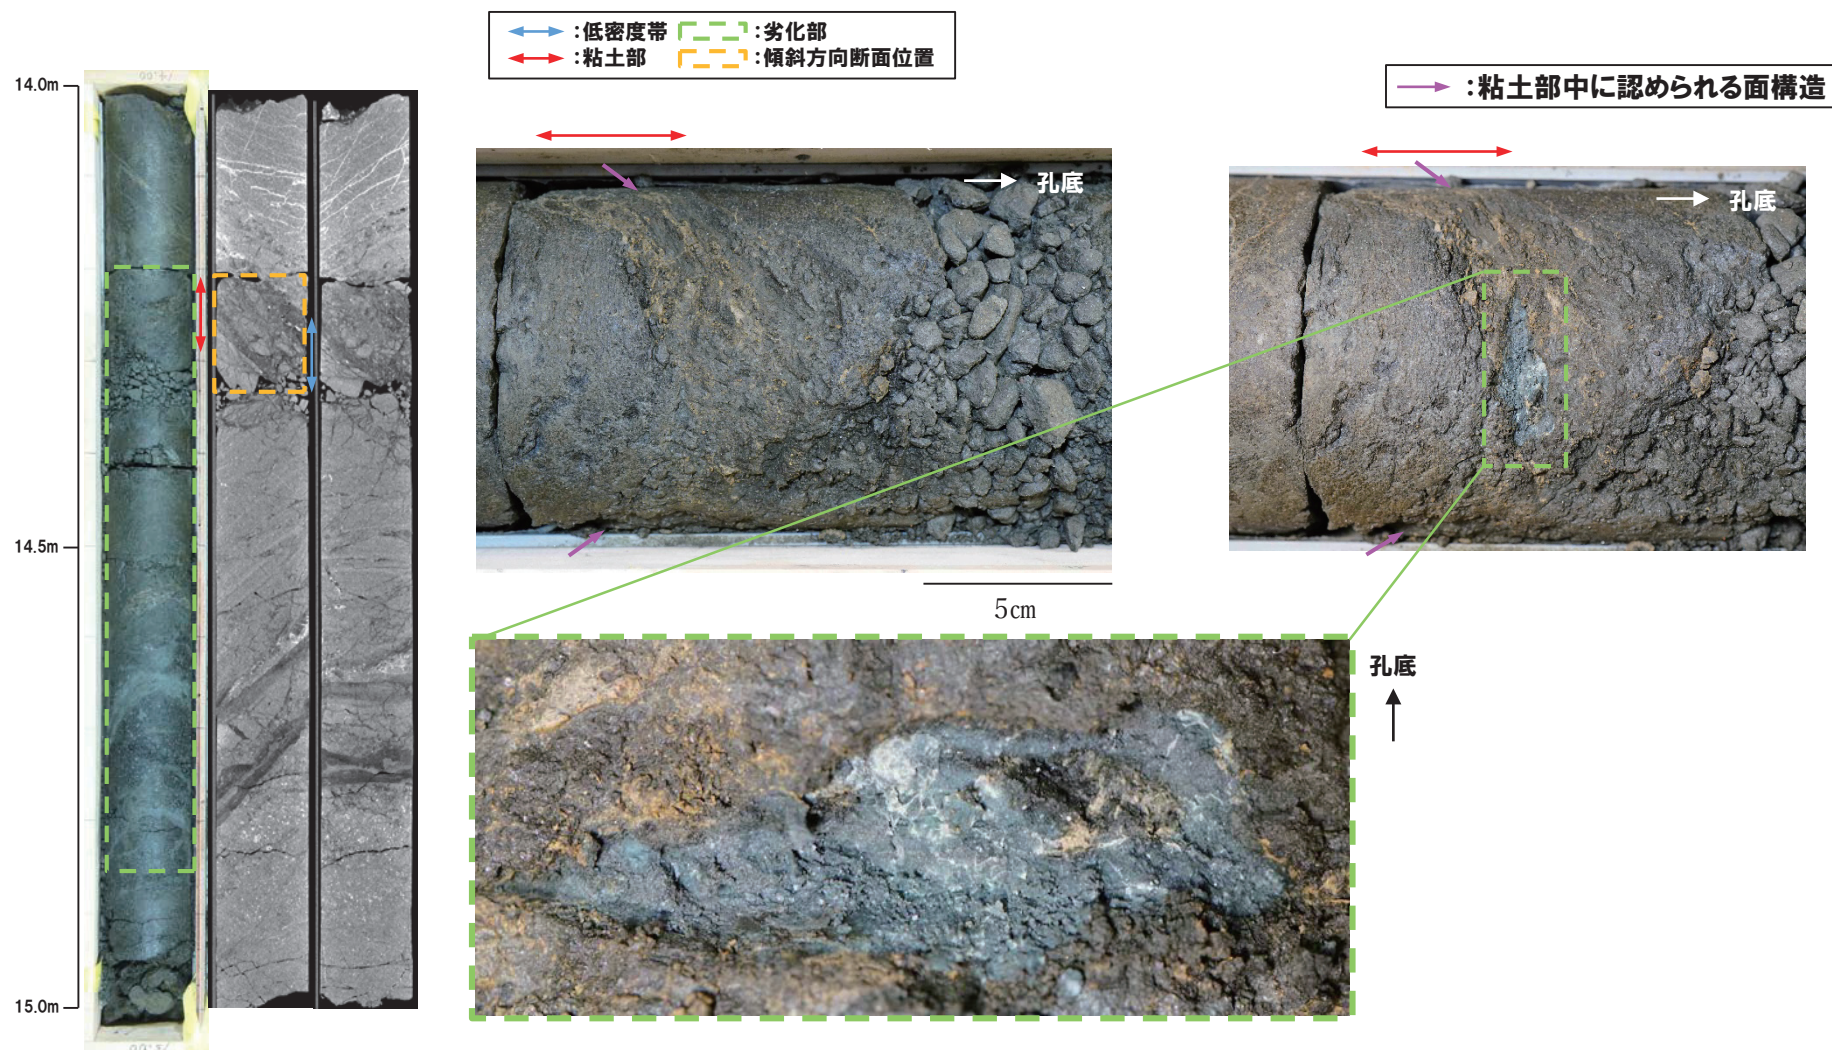
- 粘土部中に認められる面構造を浅部側から深部側へ観察を行った。
- 厚さ約1mmの軟質粘土の挟在が認められる。
- 当該面では平滑に剥離せず、条線及び鏡肌は認められない。

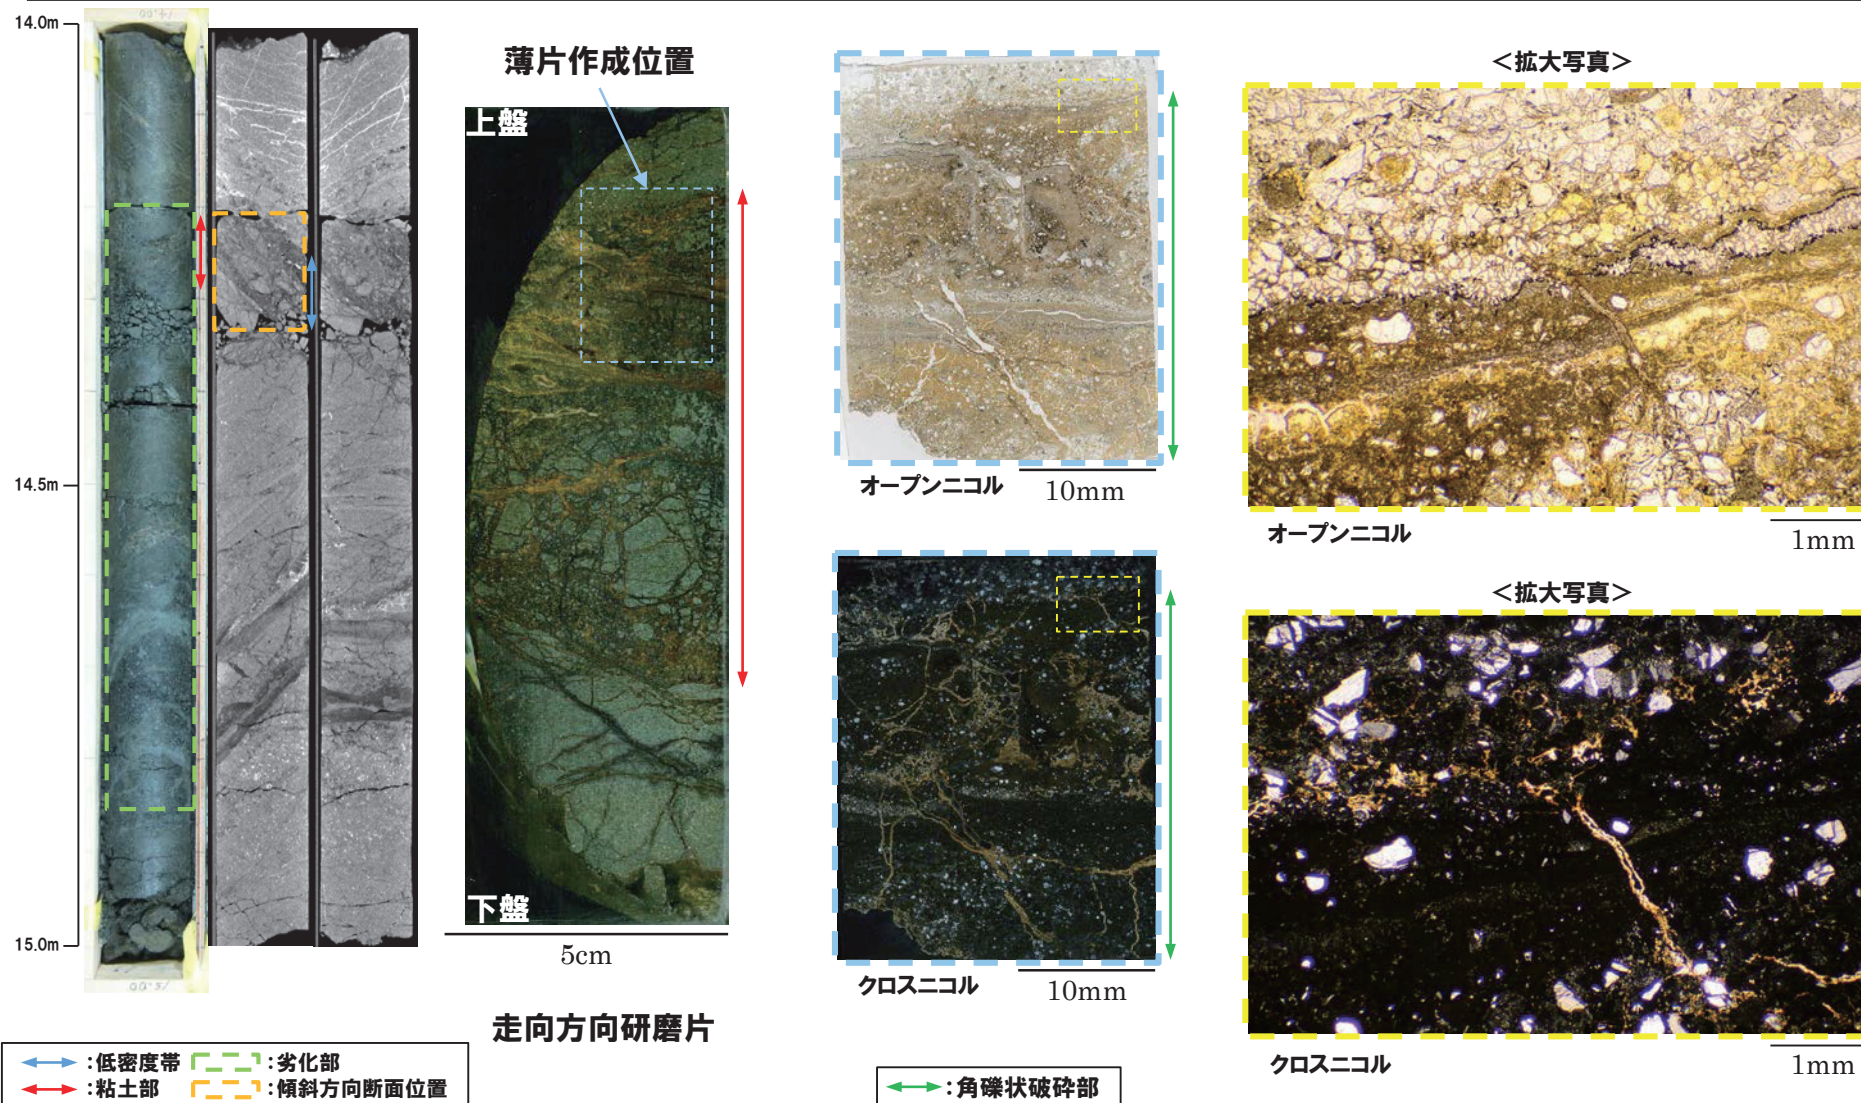
- 全体に高干渉色を示す粘土鉱物が網状に分布する。
- 断層を示す組織は不明瞭で、強く変質の影響を受けている。

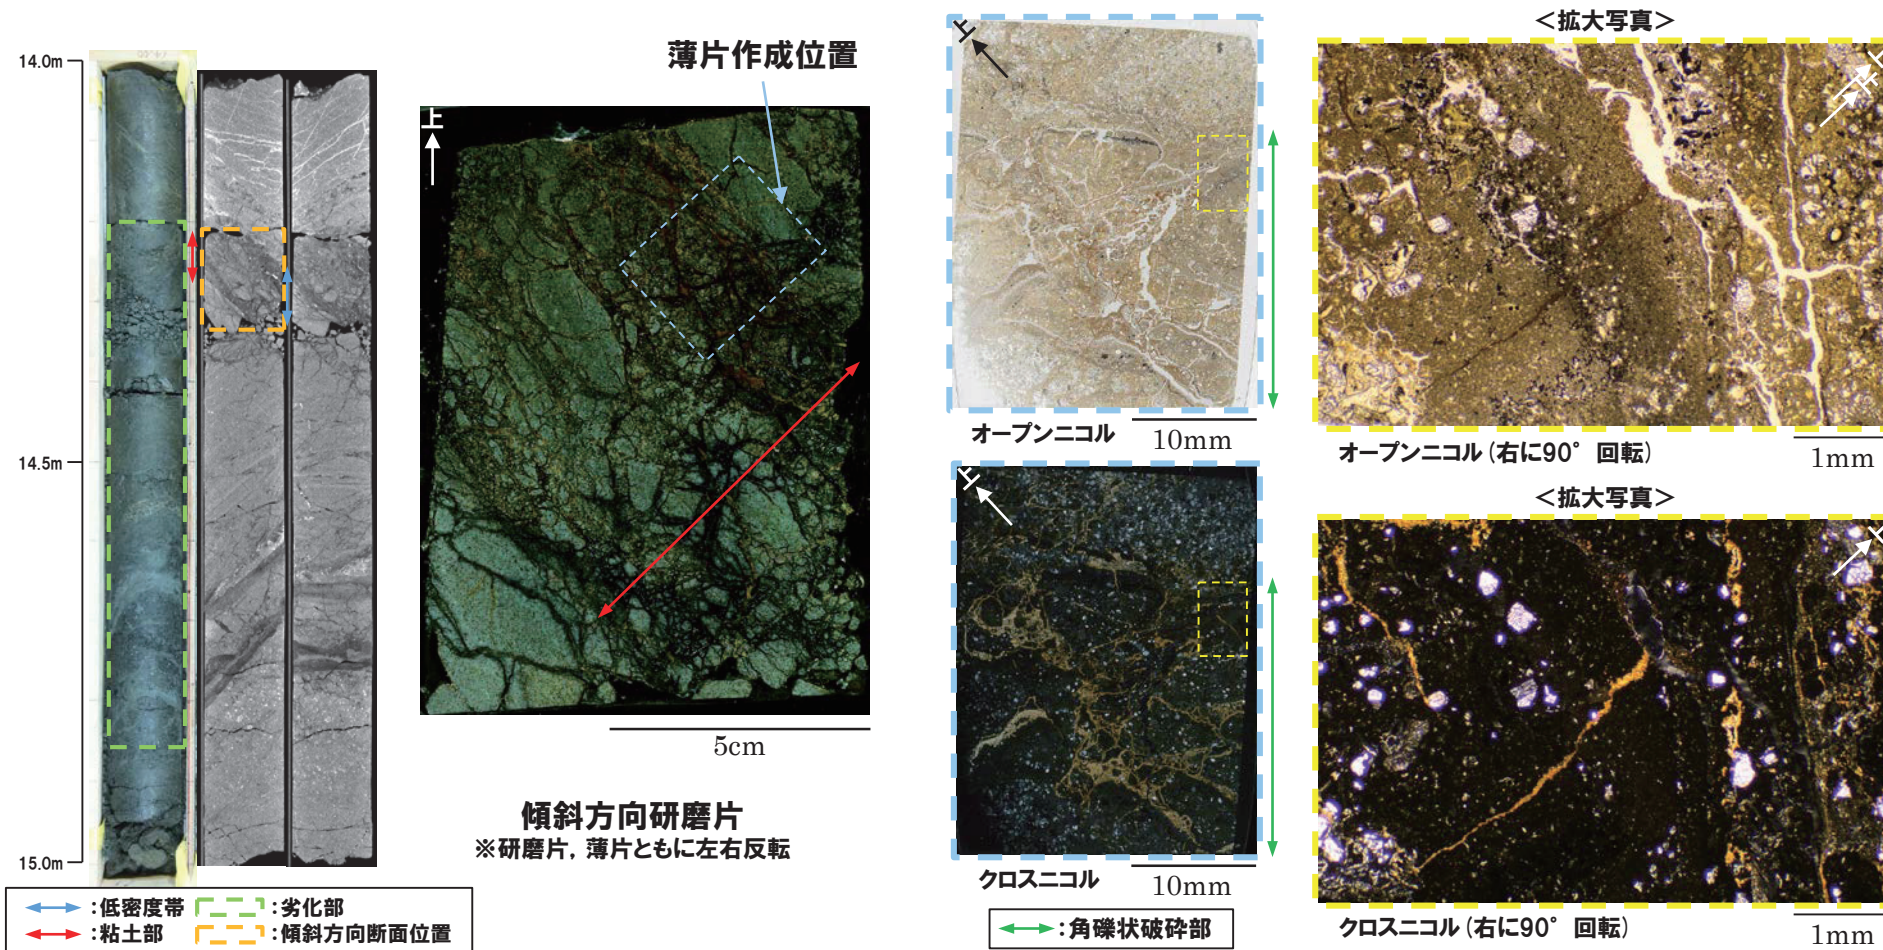
- 全体に高干渉色を示す粘土鉱物が網状に分布する。
- 断層を示す組織は不明瞭で、強く変質の影響を受けている。

○X線CT画像観察、条線観察及び薄片観察の結果、当該粘土部はF-1断層の最新活動部ではないものと判断される。

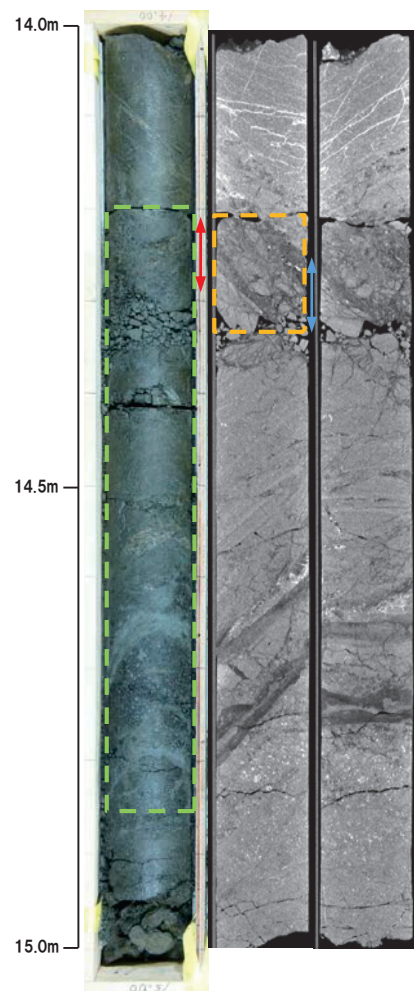
○X線CT画像観察の結果, 低密度帯が認められる。

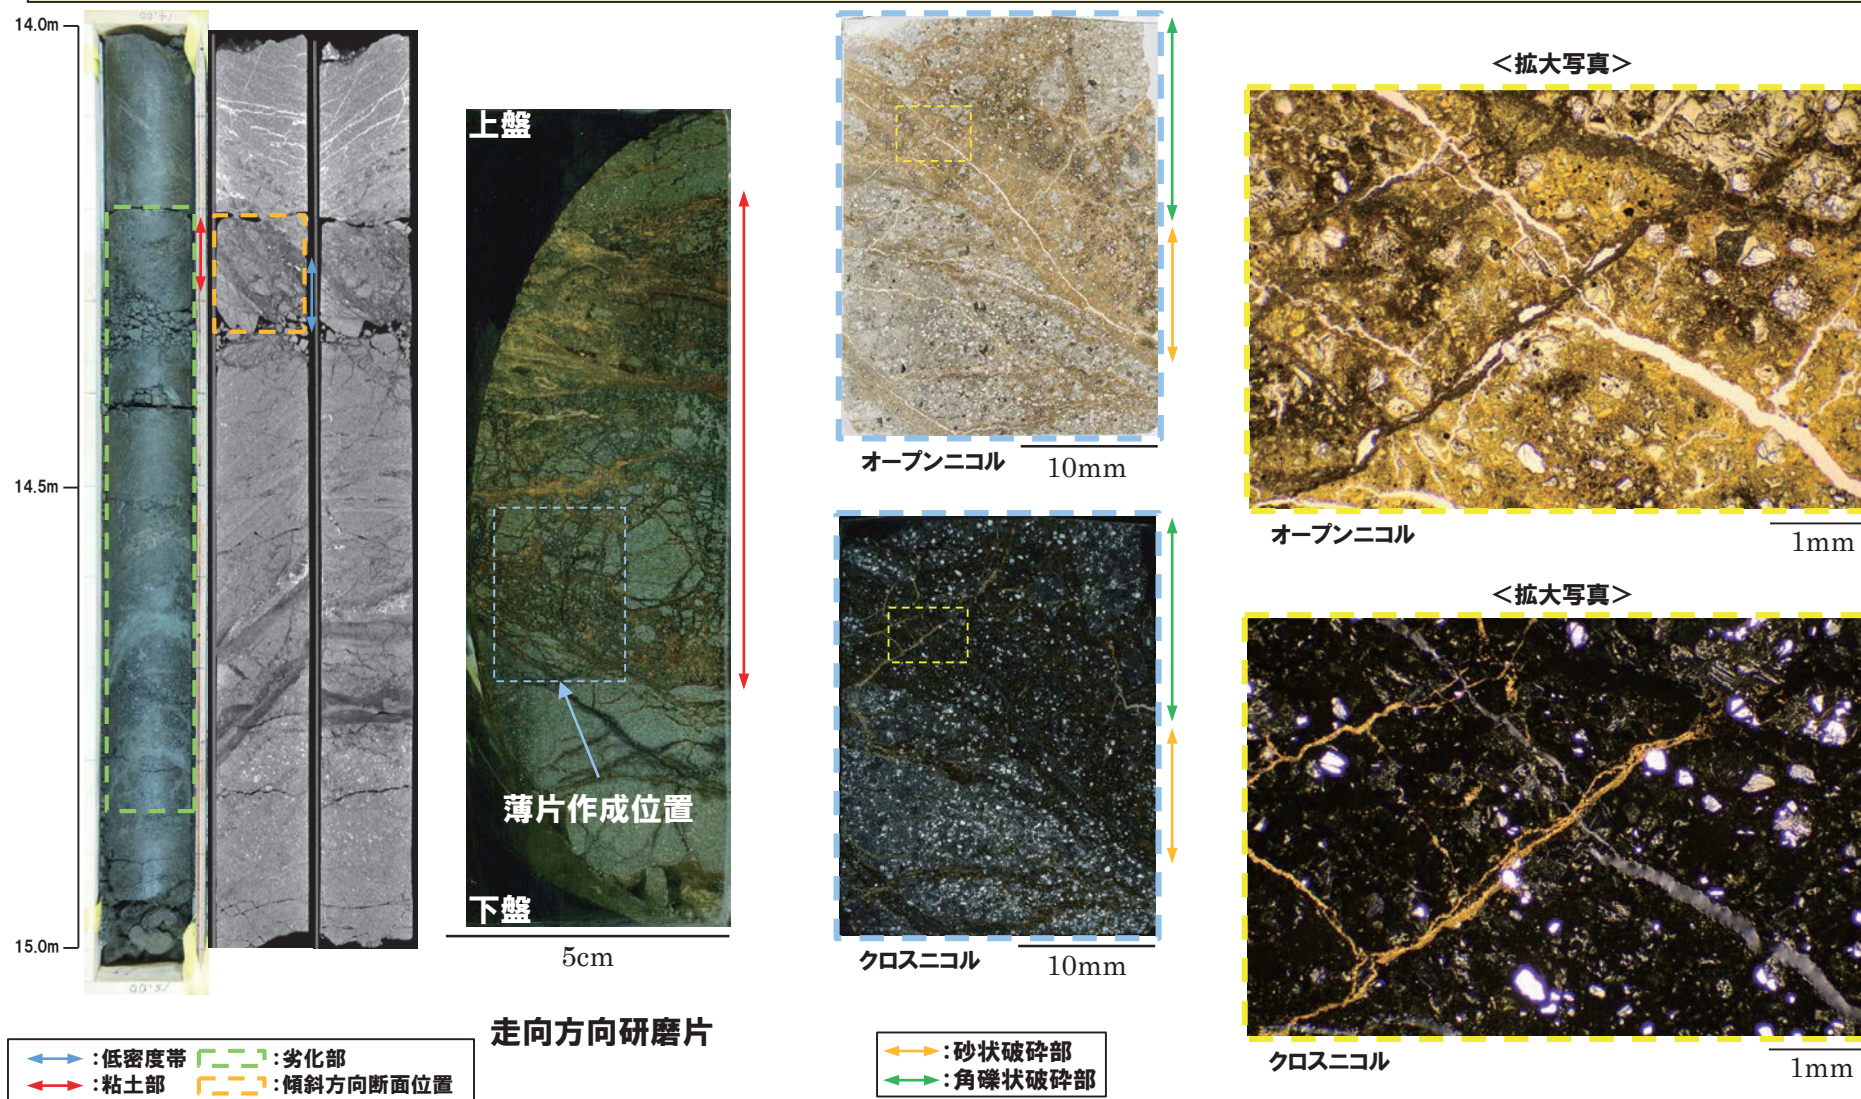
- 全体に高干渉色を示す粘土鉱物が網状に分布する。
- 断層を示す組織は不明瞭で、強く変質の影響を受けている。
