### 3. 1,2号炉建設前の敷地の地形状況整理

#### **4. 各ボーリング孔において認められる劣化部の評価 及びF-1断層の認定**

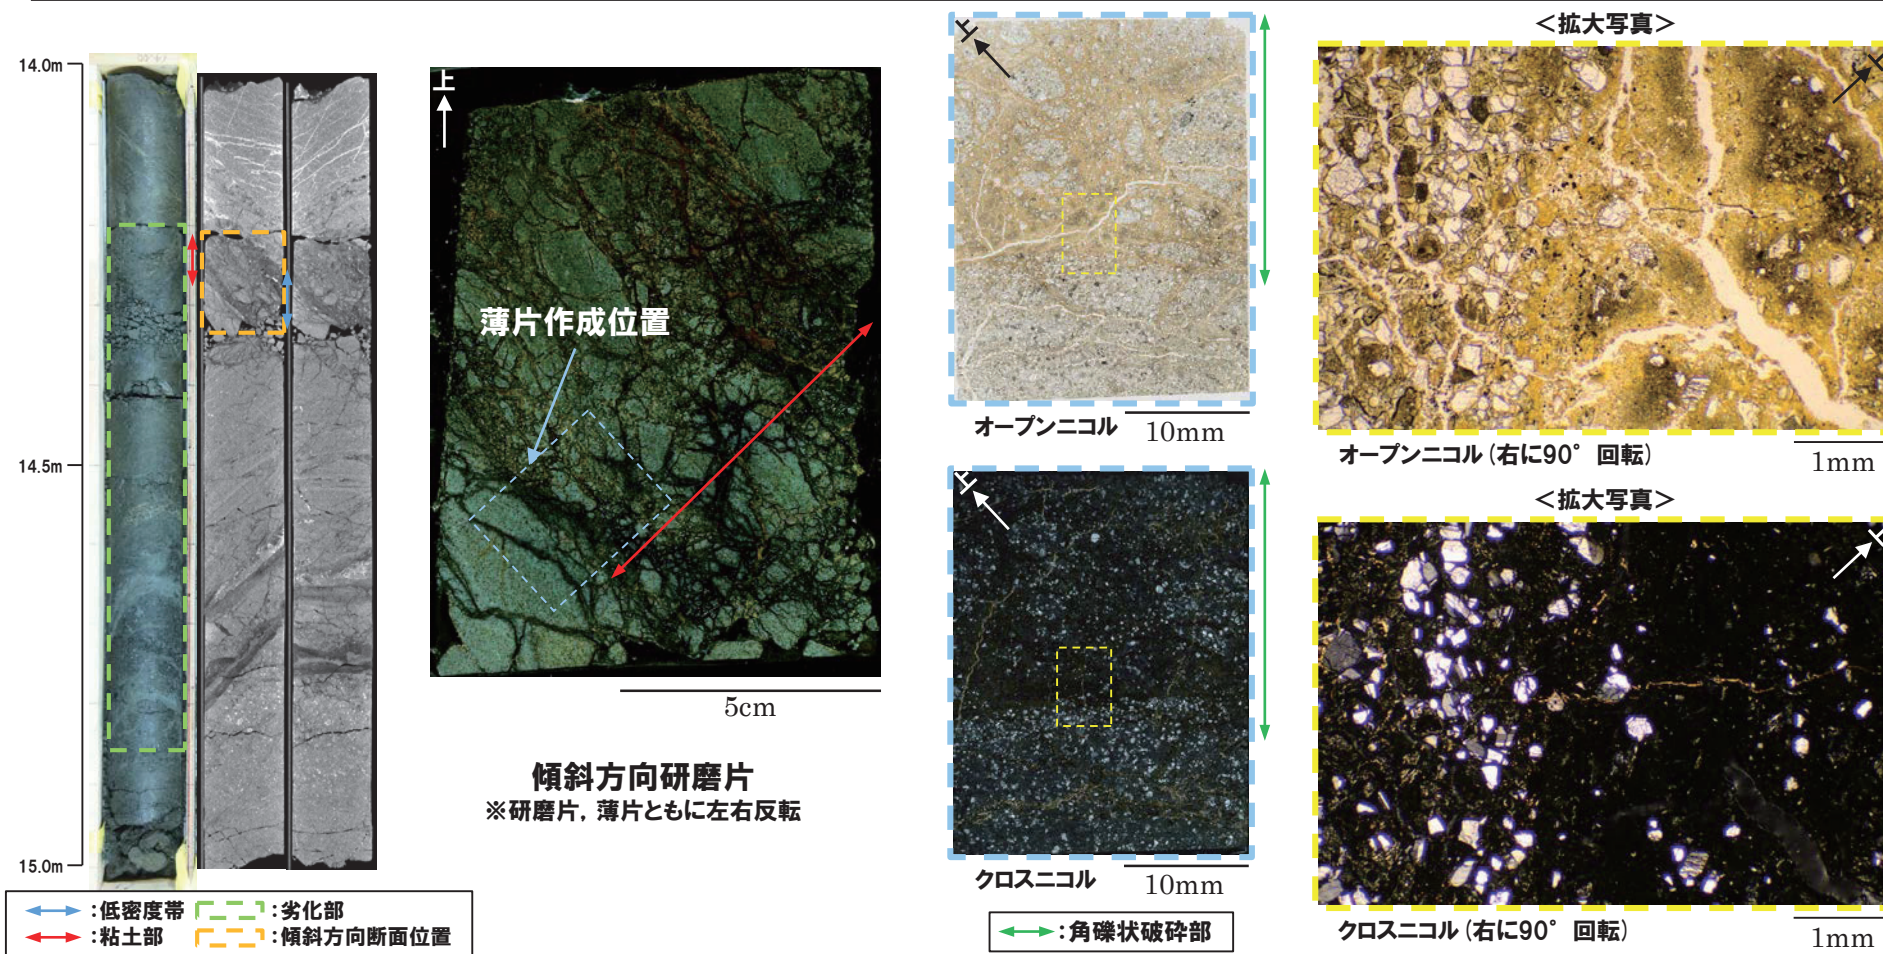
- 全体に高干渉色を示す粘土鉱物が網状に分布する。
- 断層を示す組織は不明瞭で、強く変質の影響を受けている。

○X線CT画像観察、条線観察及び薄片観察の結果、当該粘土部はF-1断層の最新活動部ではないものと判断される。

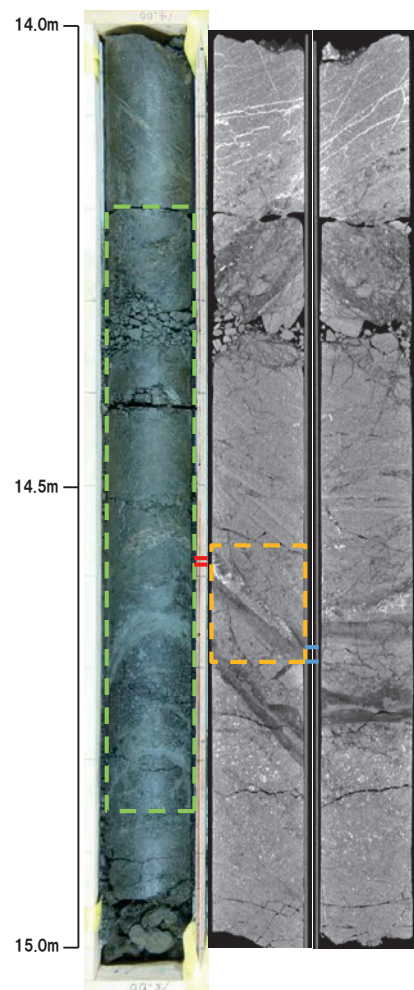
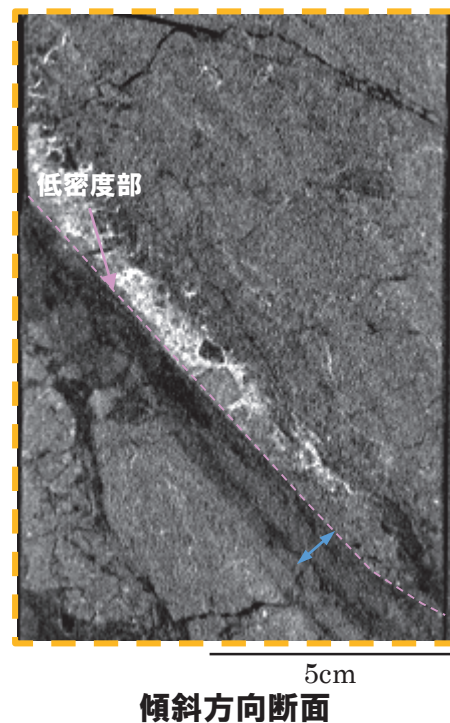
○X線CT画像観察の結果、低密度帯が認められ、さらに連続する直線的な低密度部が認められる。

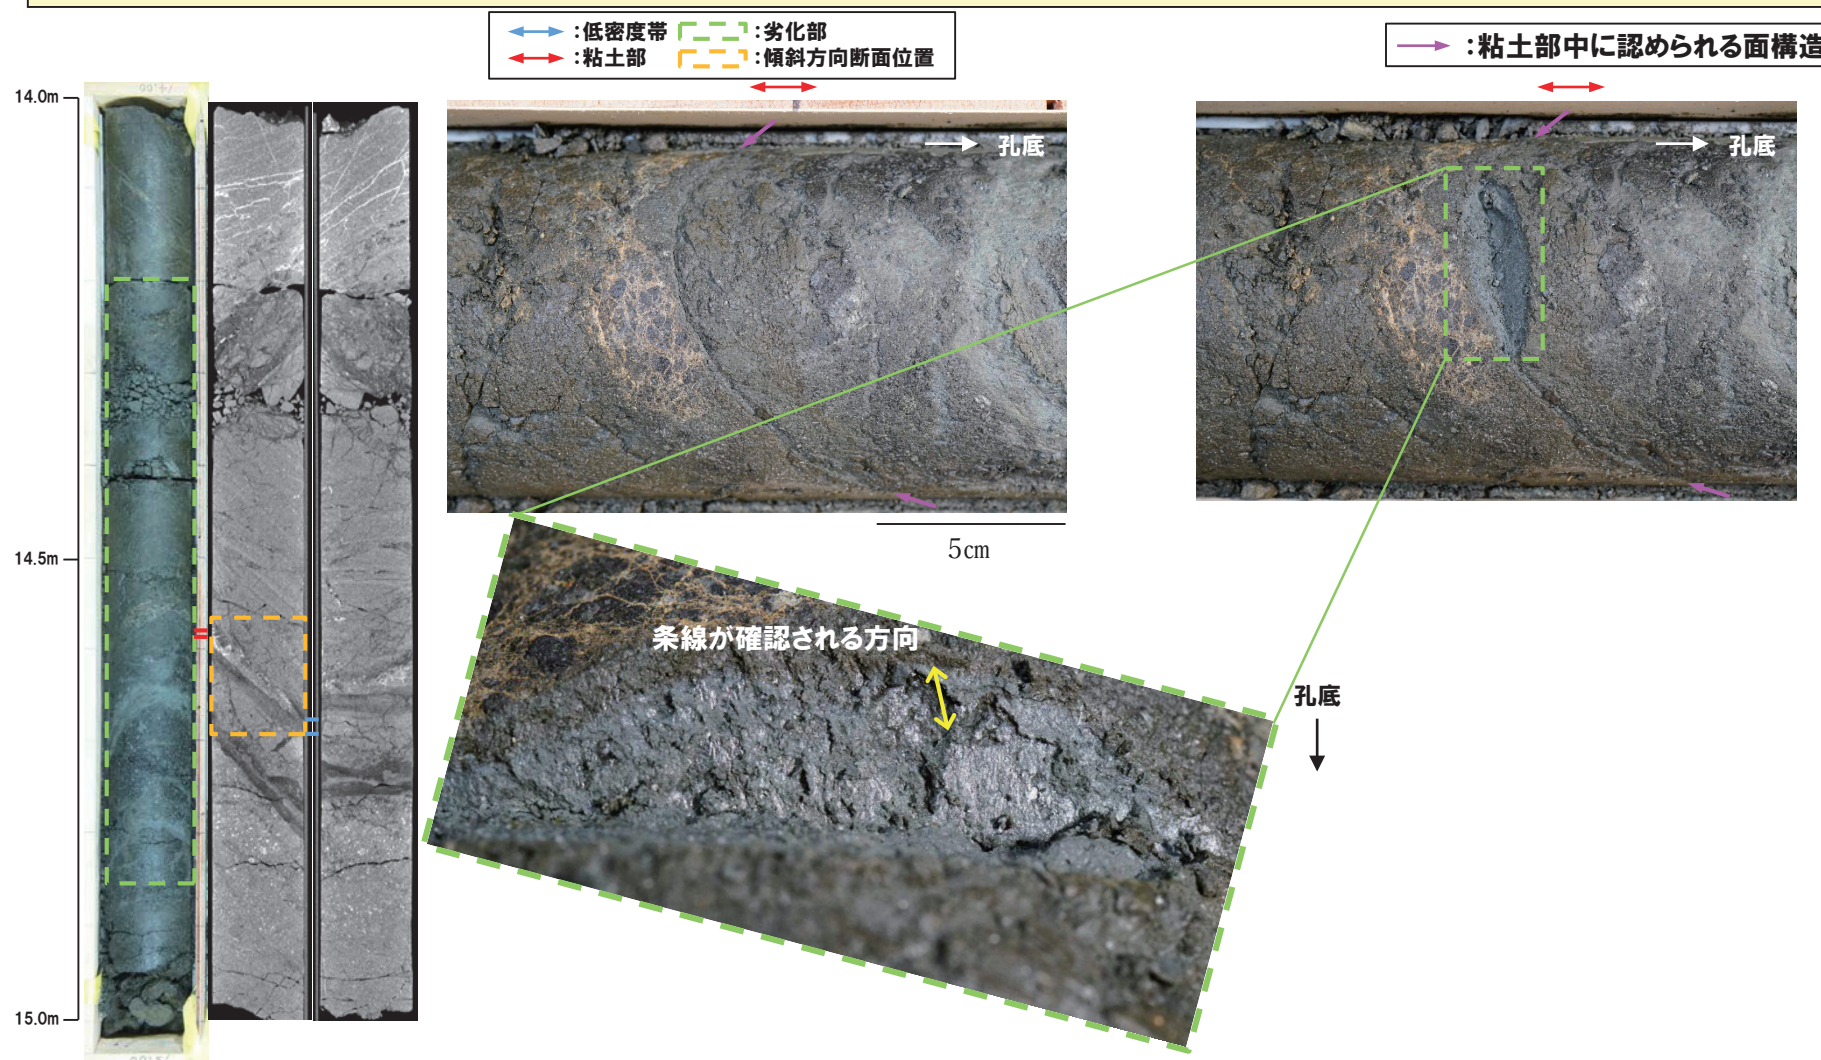
- 粘土部中に認められる面構造を深部側から浅部側へ観察を行った。
- 厚さ約1mmの軟質粘土の挟在が認められる。
- 最急勾配方向と約10° 斜交する条線が認められ、浅部から深部方向に読み直すとレイク角は80° Lとなる。

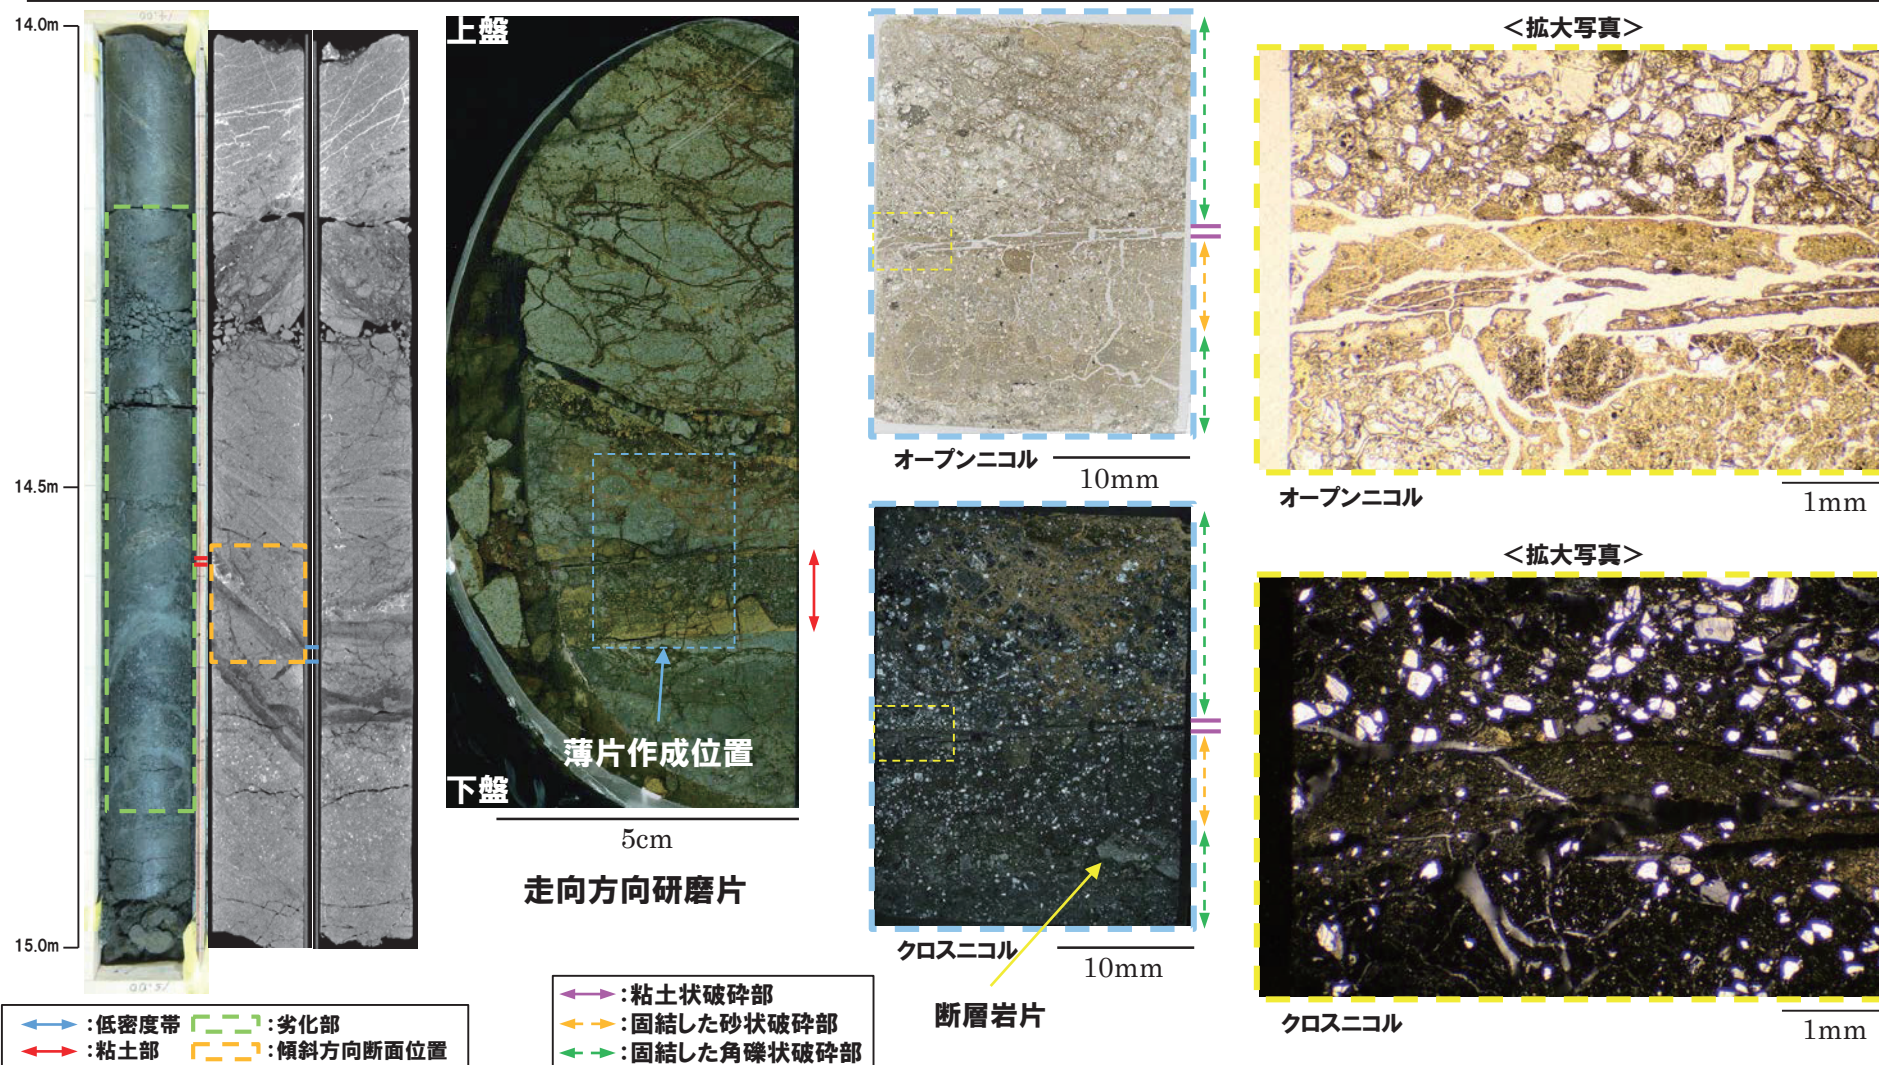
- 約1mmの幅で粘土状破碎部が直線的に連続する。
- 変位センスを示す明瞭な複合面構造は認められない。
- 下盤には破碎した断層岩片が認められる。

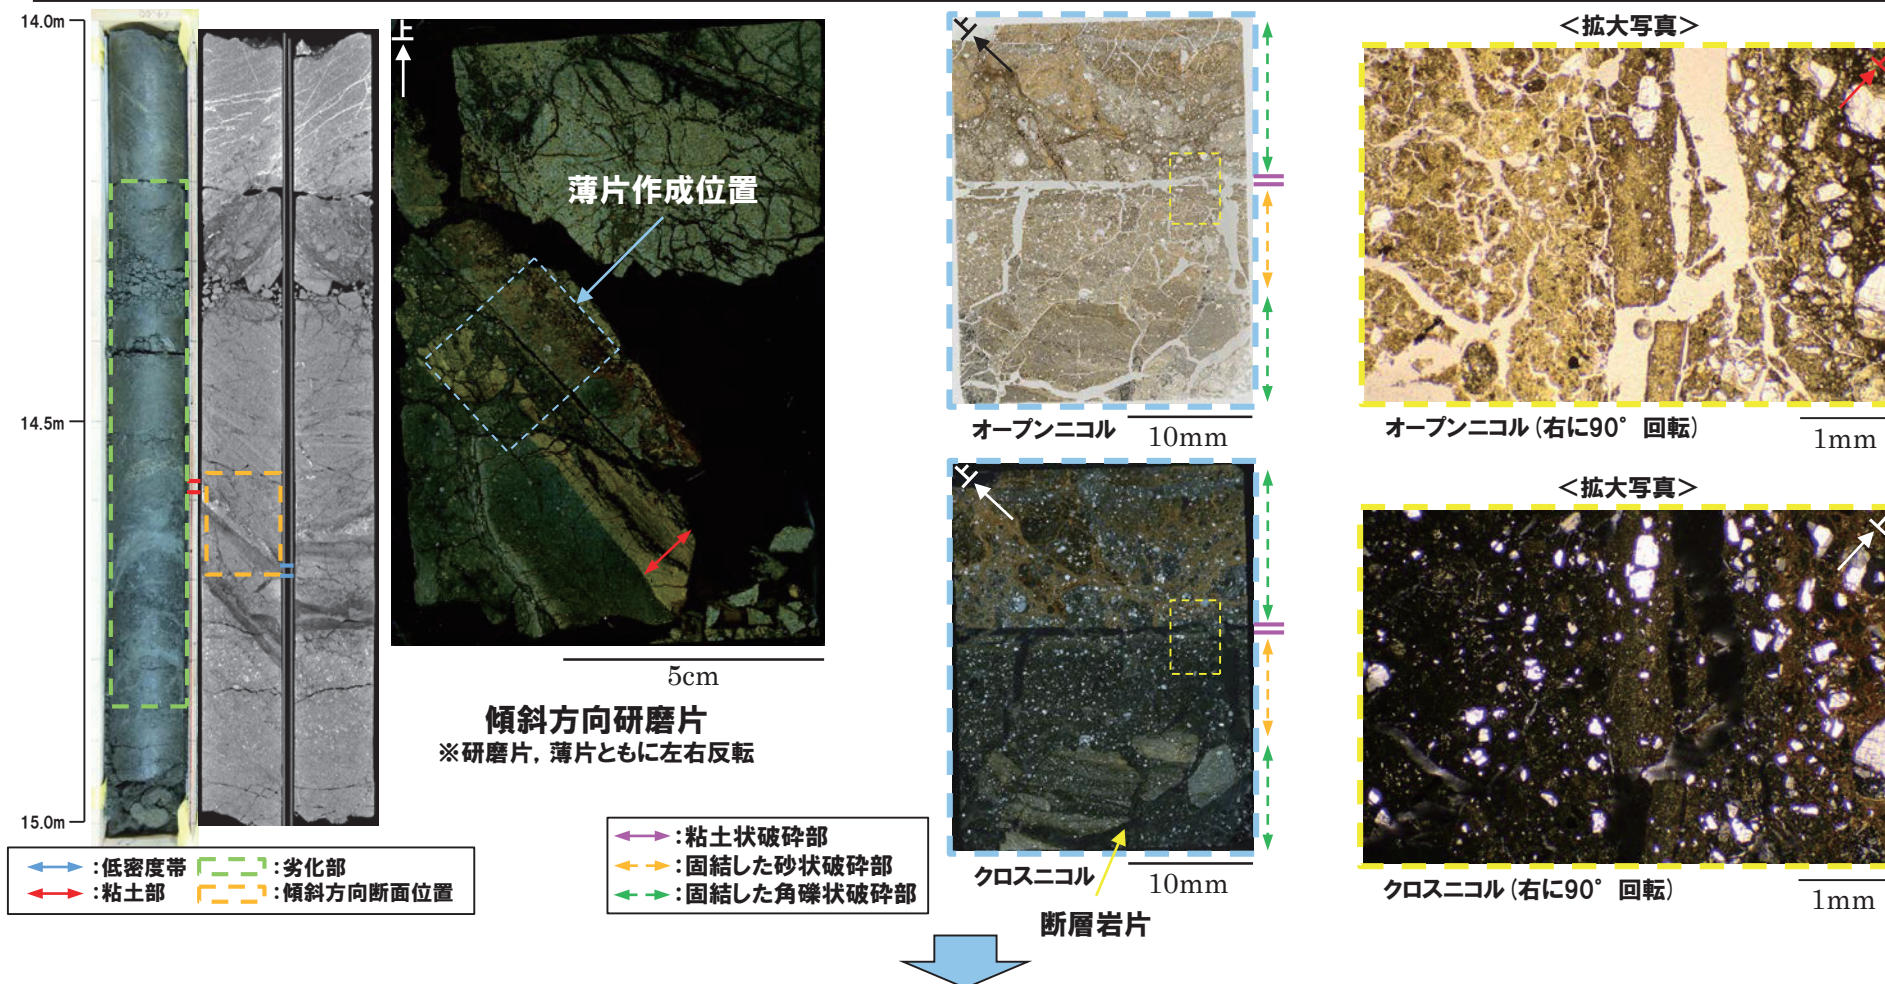
- 約1mmの幅で粘土状破碎部が直線的に連続する。
- あまり明瞭ではないものの、逆断層センスを示すP面や鉱物片の配列が認められる。
- 下盤には破碎した断層岩片が認められる。

○X線CT画像観察, 条線観察及び薄片観察の結果, 当該粘土部はF-1断層の最新活動部であると判断される。

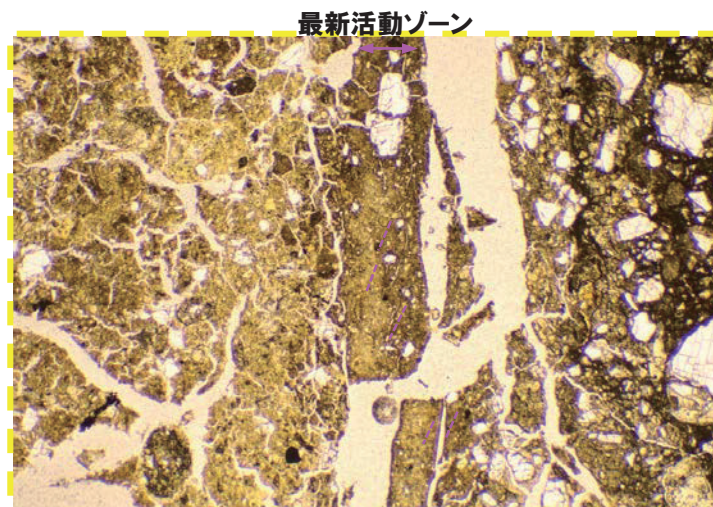
オープンニコル

最新活動ゾーン

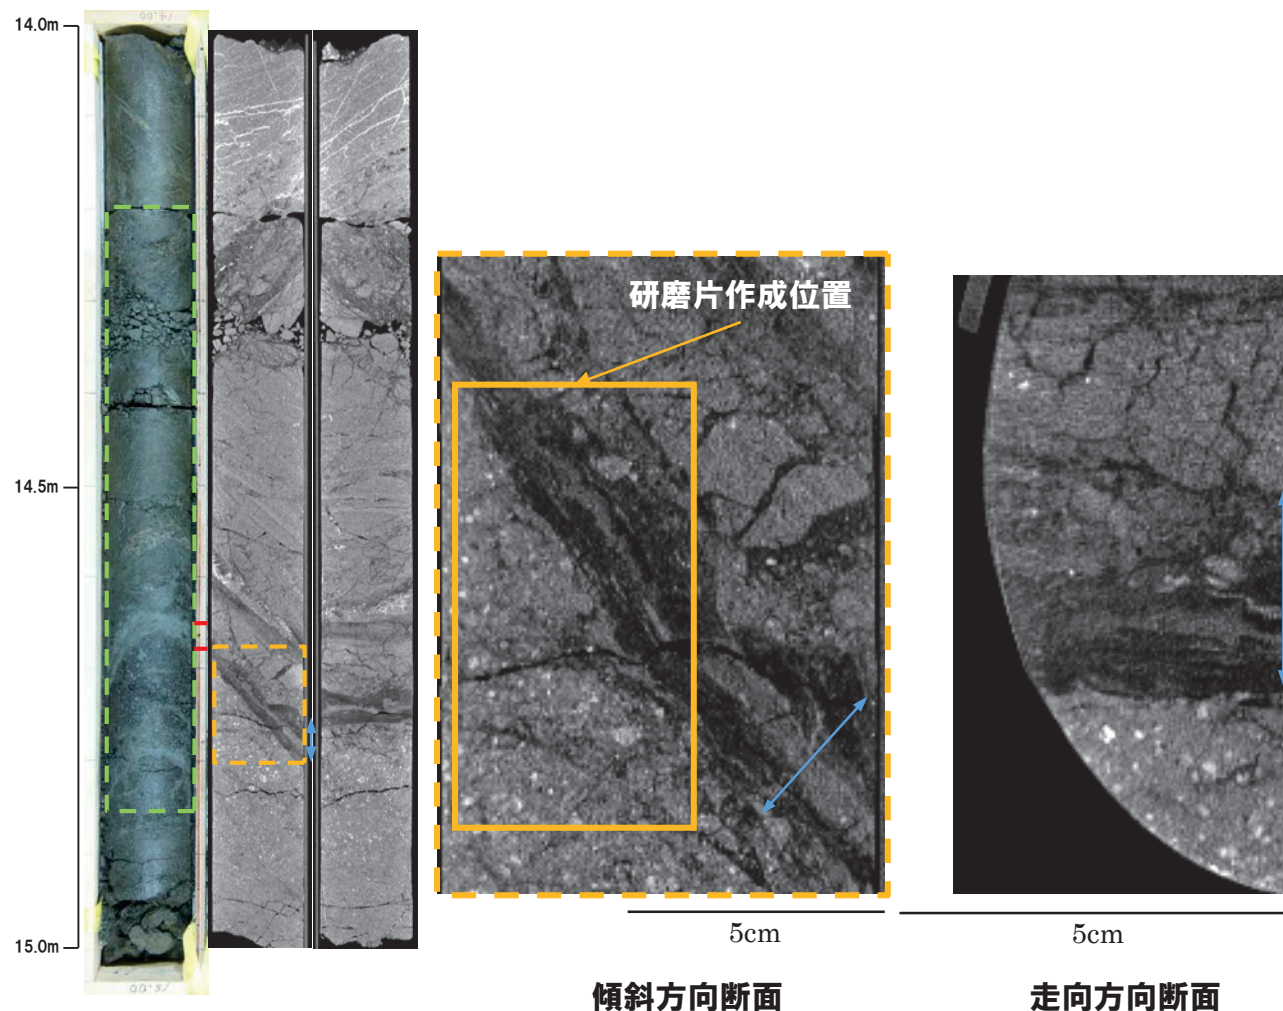
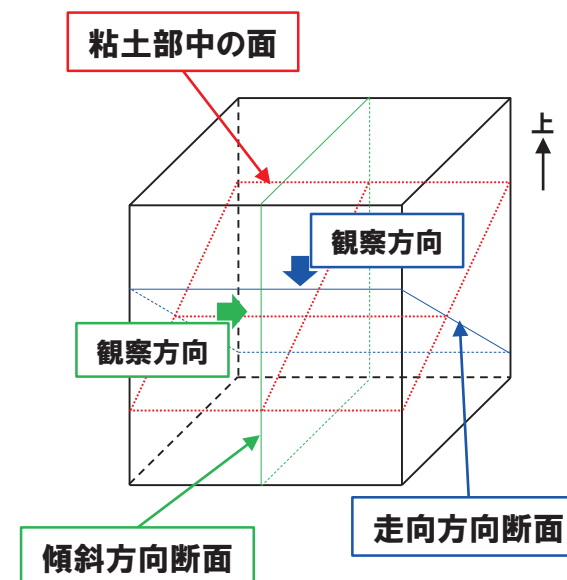
○X線CT画像観察の結果, 低密度帯が認められる。
