R1敷地-7ボーリング (286.25m) - 条線観察結果 -

4. 各ボーリング孔において認められる劣化部の評価及びF-1断層の認定 F-1断層の可能性を有する劣化部とは判定されない劣化部

R1敷地-8ボーリング-まとめ-

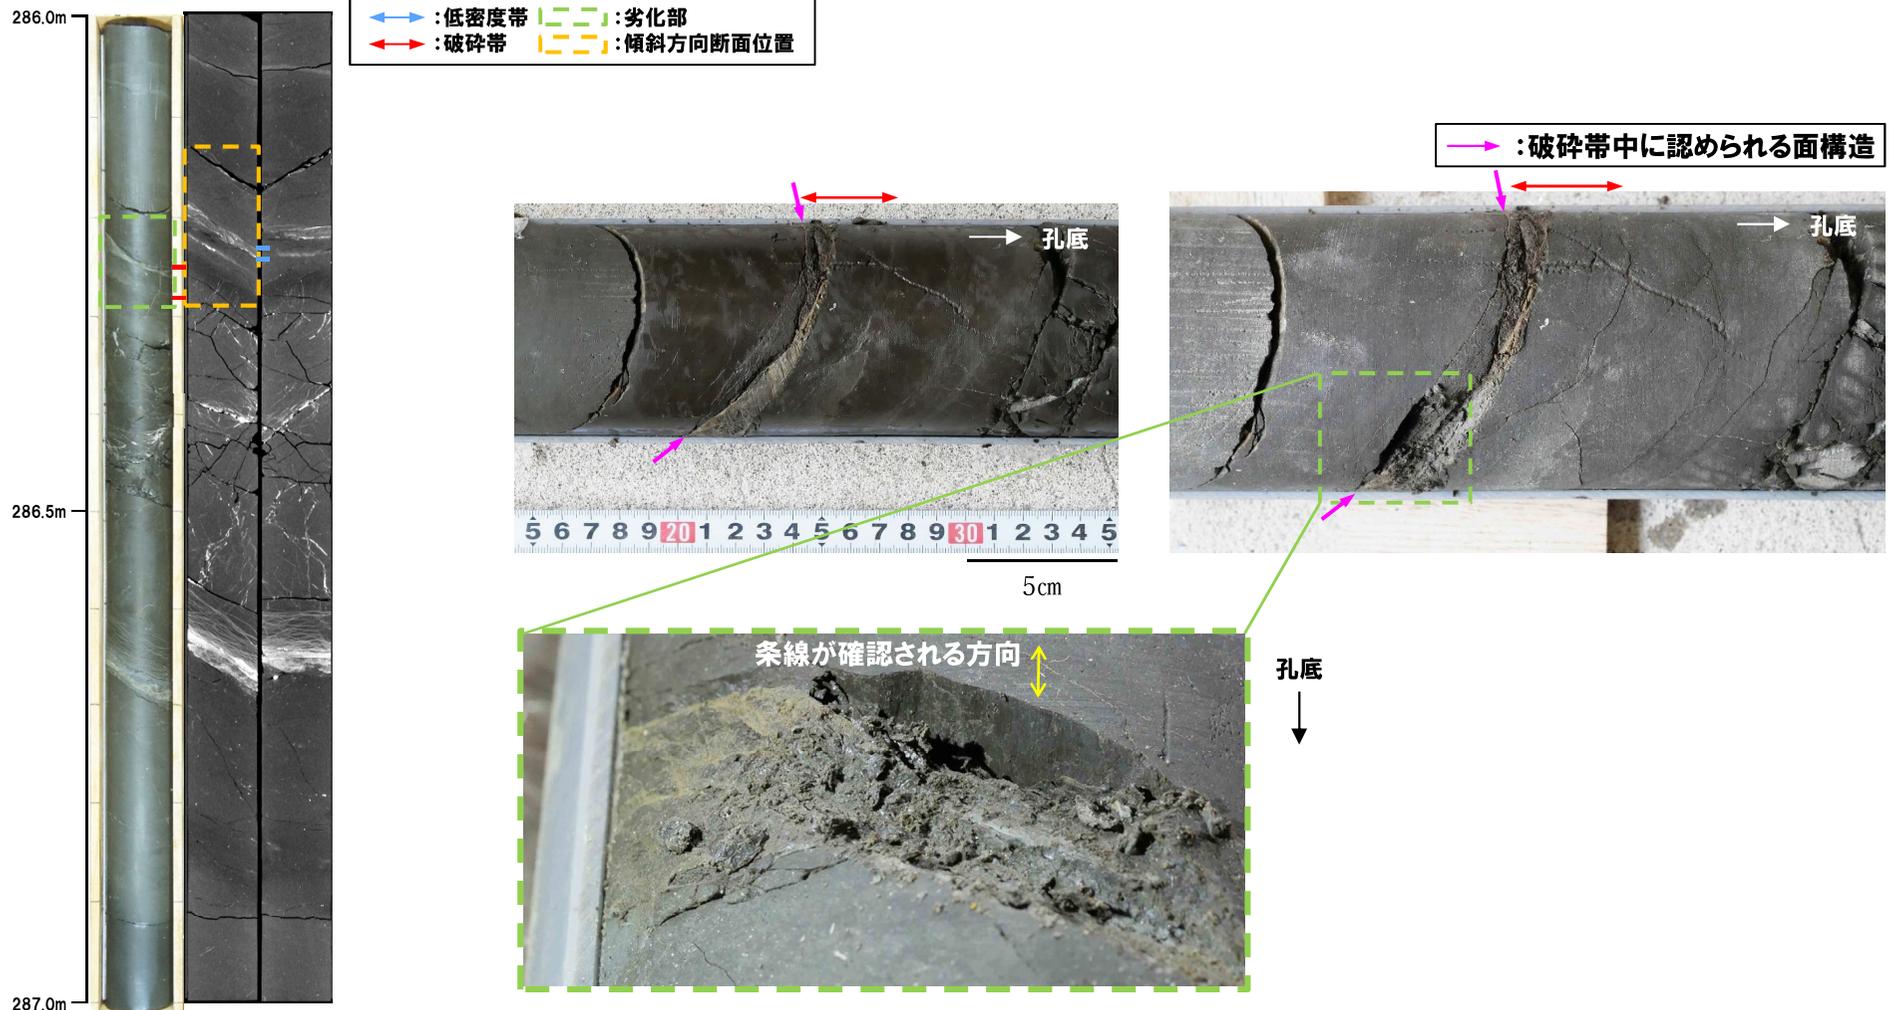
- 破碎帯中に認められる面構造を深部側から浅部側へ観察を行った。
- 厚さ約10mmの軟質粘土の挟在が認められる。
- 最急勾配方向と直交する条線が認められ、浅部から深部方向に読み直すとレイク角は 0° となる。

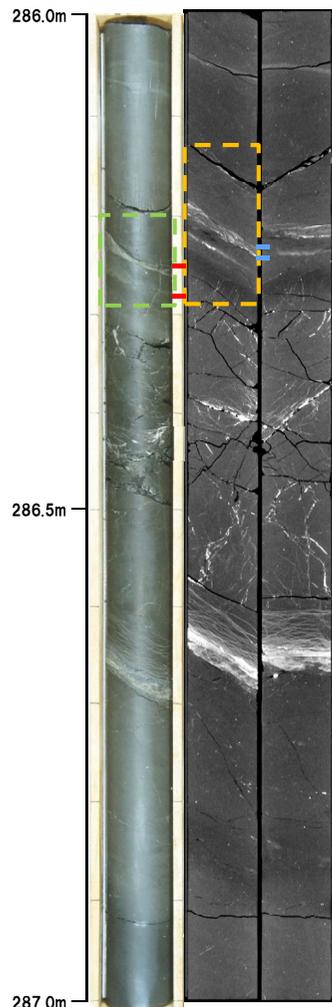
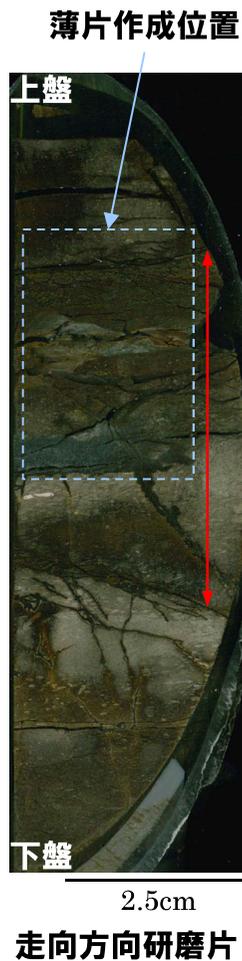
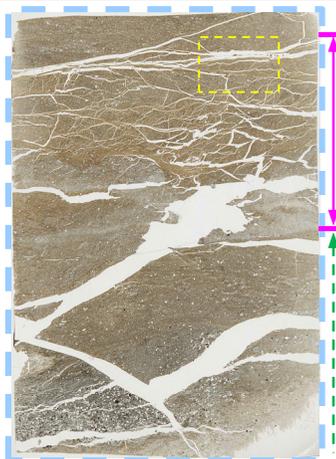
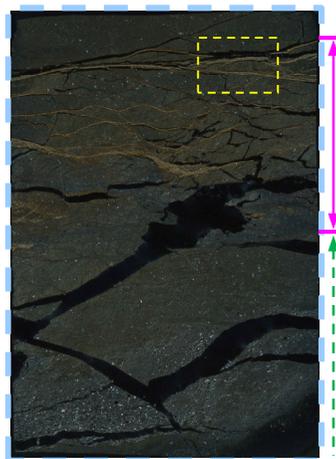
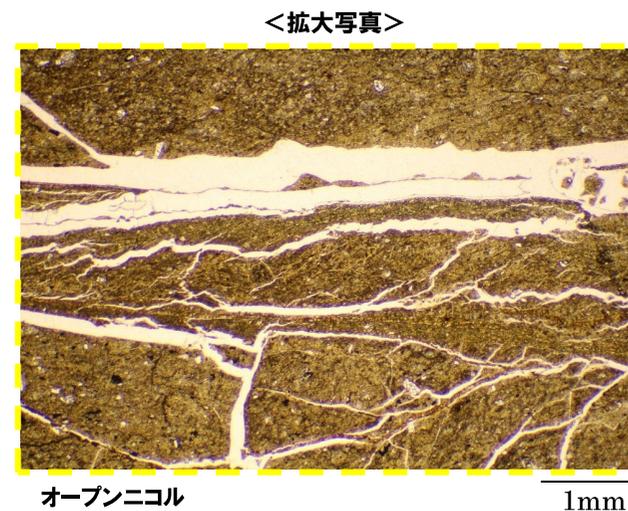
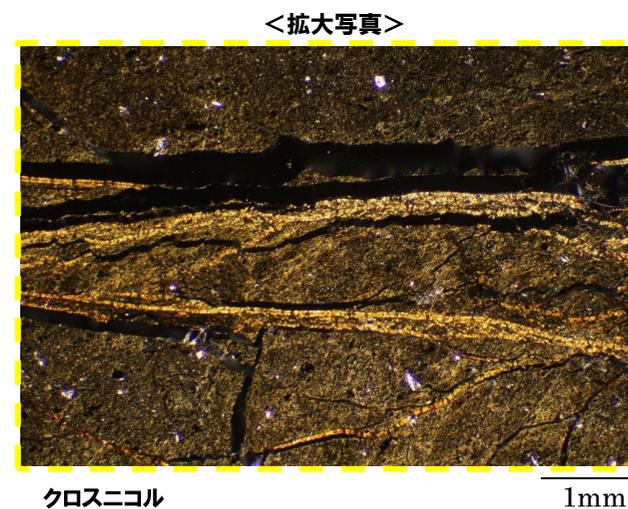
R1敷地-7ボーリング (286.25m) - 走向方向薄片観察結果 (1/2) -

- 粘土状破碎部は直線的に連続する。
- 粘土状破碎部では、右横ずれ断層センスを示すP面が認められる。

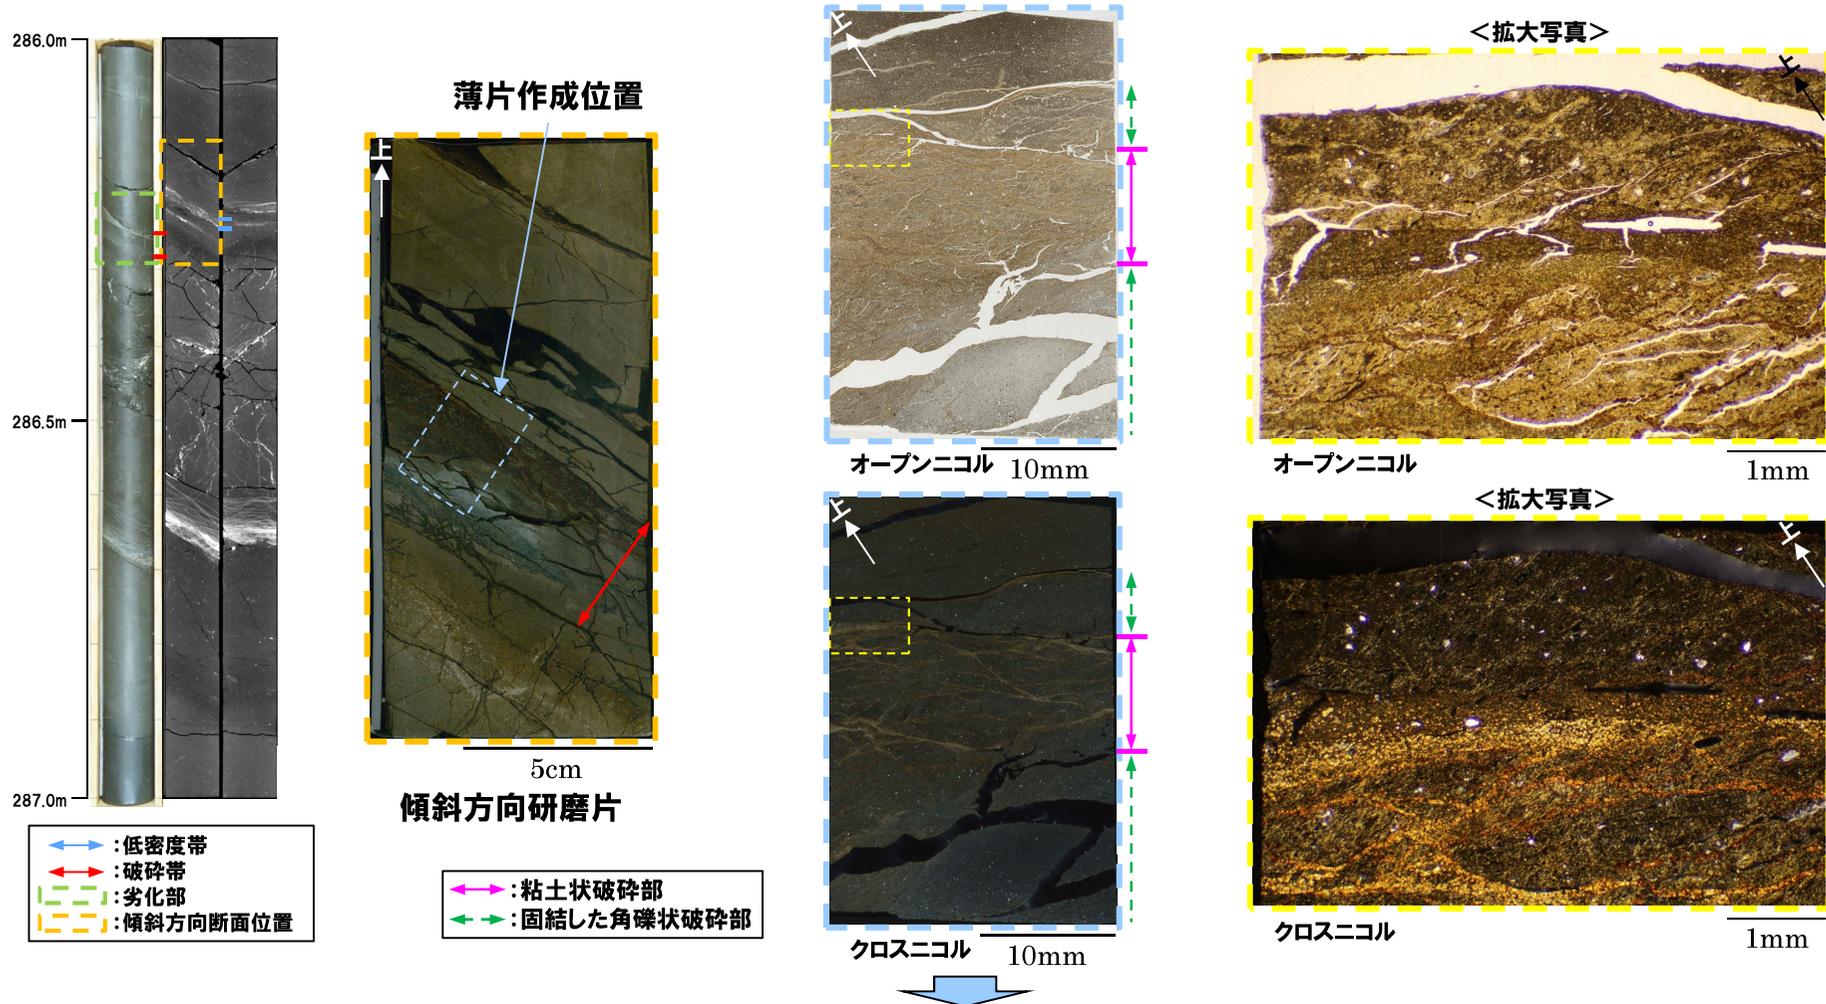
R1敷地-7ボーリング (286.25m) - 傾斜方向薄片観察結果 (1/2) -

- 粘土状破碎部は直線的に連続する。
- 粘土状破碎部上面では、正断層センスを示すP面が認められる。

- 当該部は、X線CT画像観察において低密度部が認められないことから、「その他の劣化部」に区分される。
- なお、ボーリングコア観察において認められる軟質粘土は、変質の影響により形成されたものであると判断され、破碎帯ではなく、変質帯に区分される。

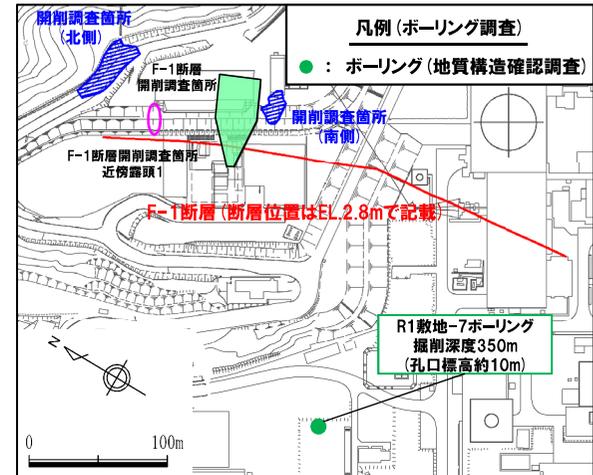
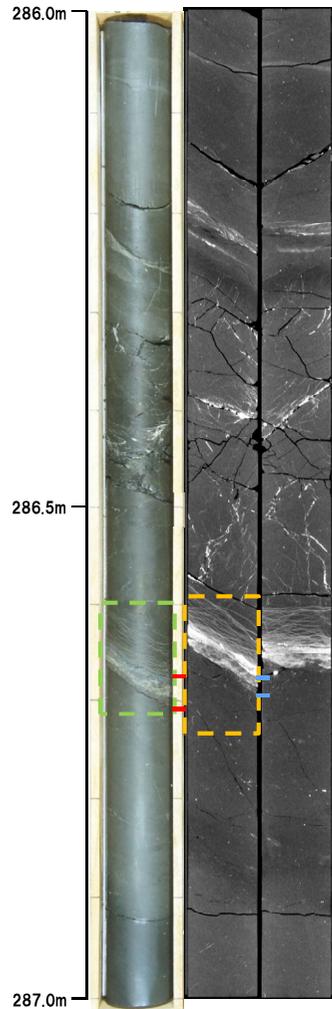
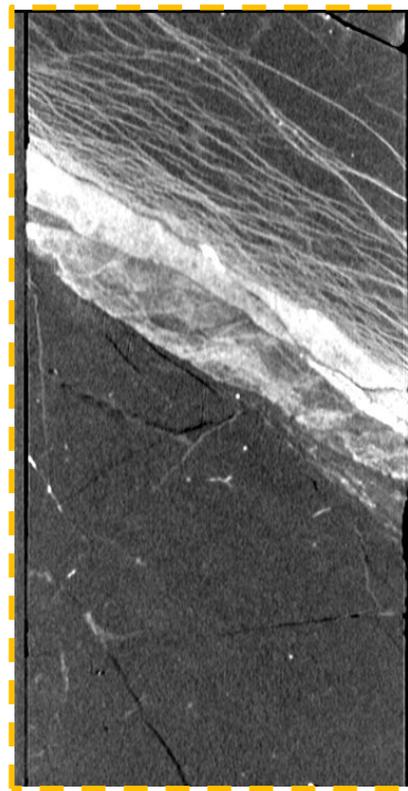
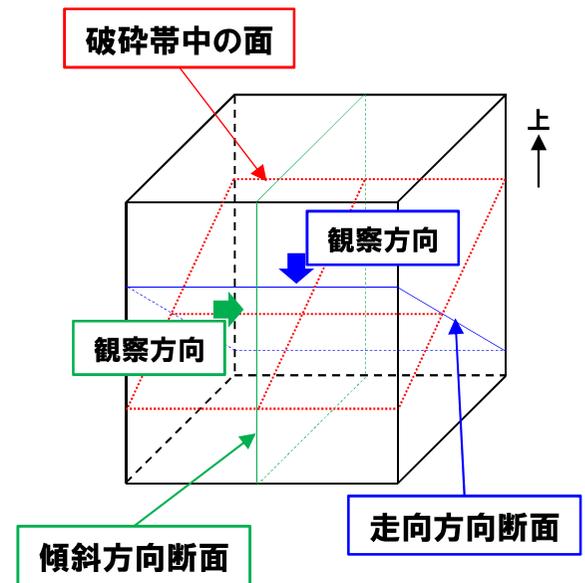
R1敷地-7ボーリング (286.67m) -X線CT画像観察結果-

○X線CT画像観察の結果, 連続する直線的な低密度部は認められない。

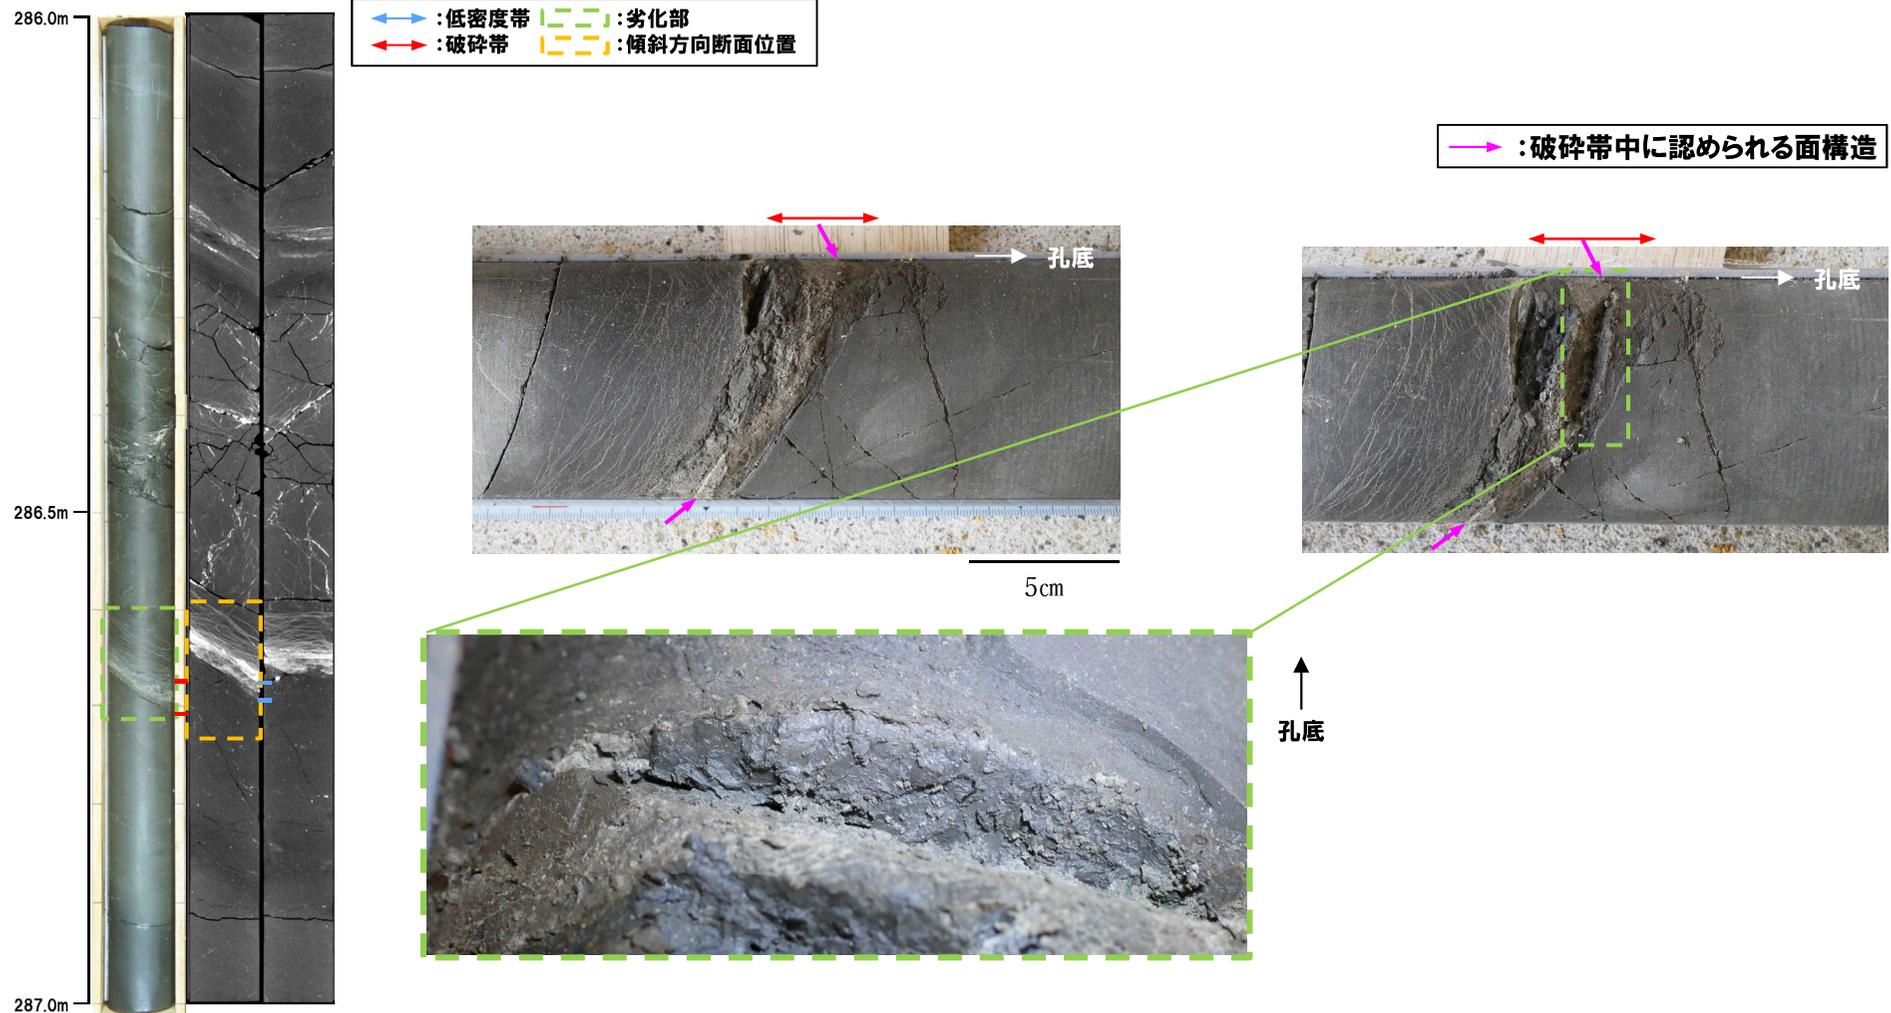
R1敷地-7ボーリング (286.67m) - 条線観察結果 -

- 破碎帯中に認められる面構造を浅部側から深部側へ観察を行った。
- 厚さ約22mmの軟質粘土の挟在が認められる。
- 当該面では平滑に剥離せず、条線及び鏡肌は認められない。

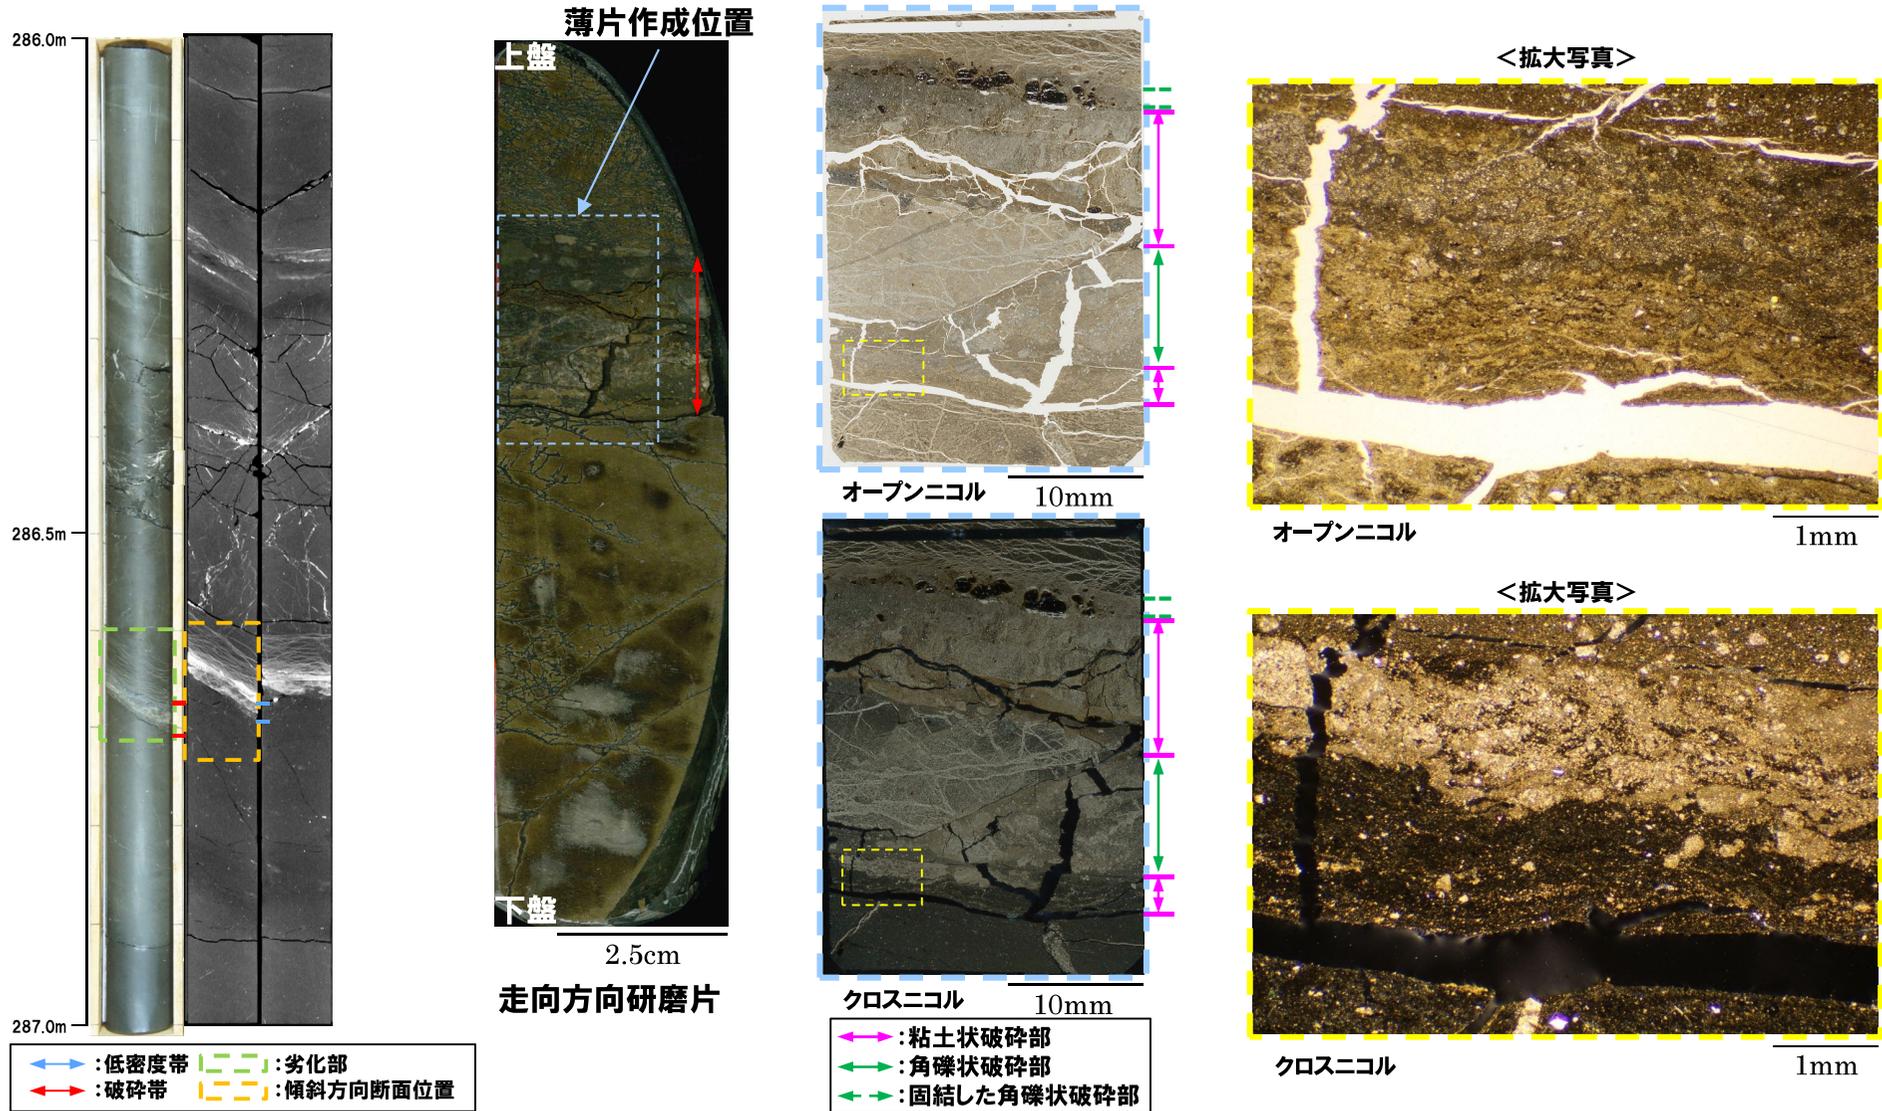
R1敷地-7ボーリング (286.67m) - 走向方向薄片観察結果 (1/2) -

- 粘土状破碎部は直線的に連続する。
- 変位センスを示す複合面構造は認められない。

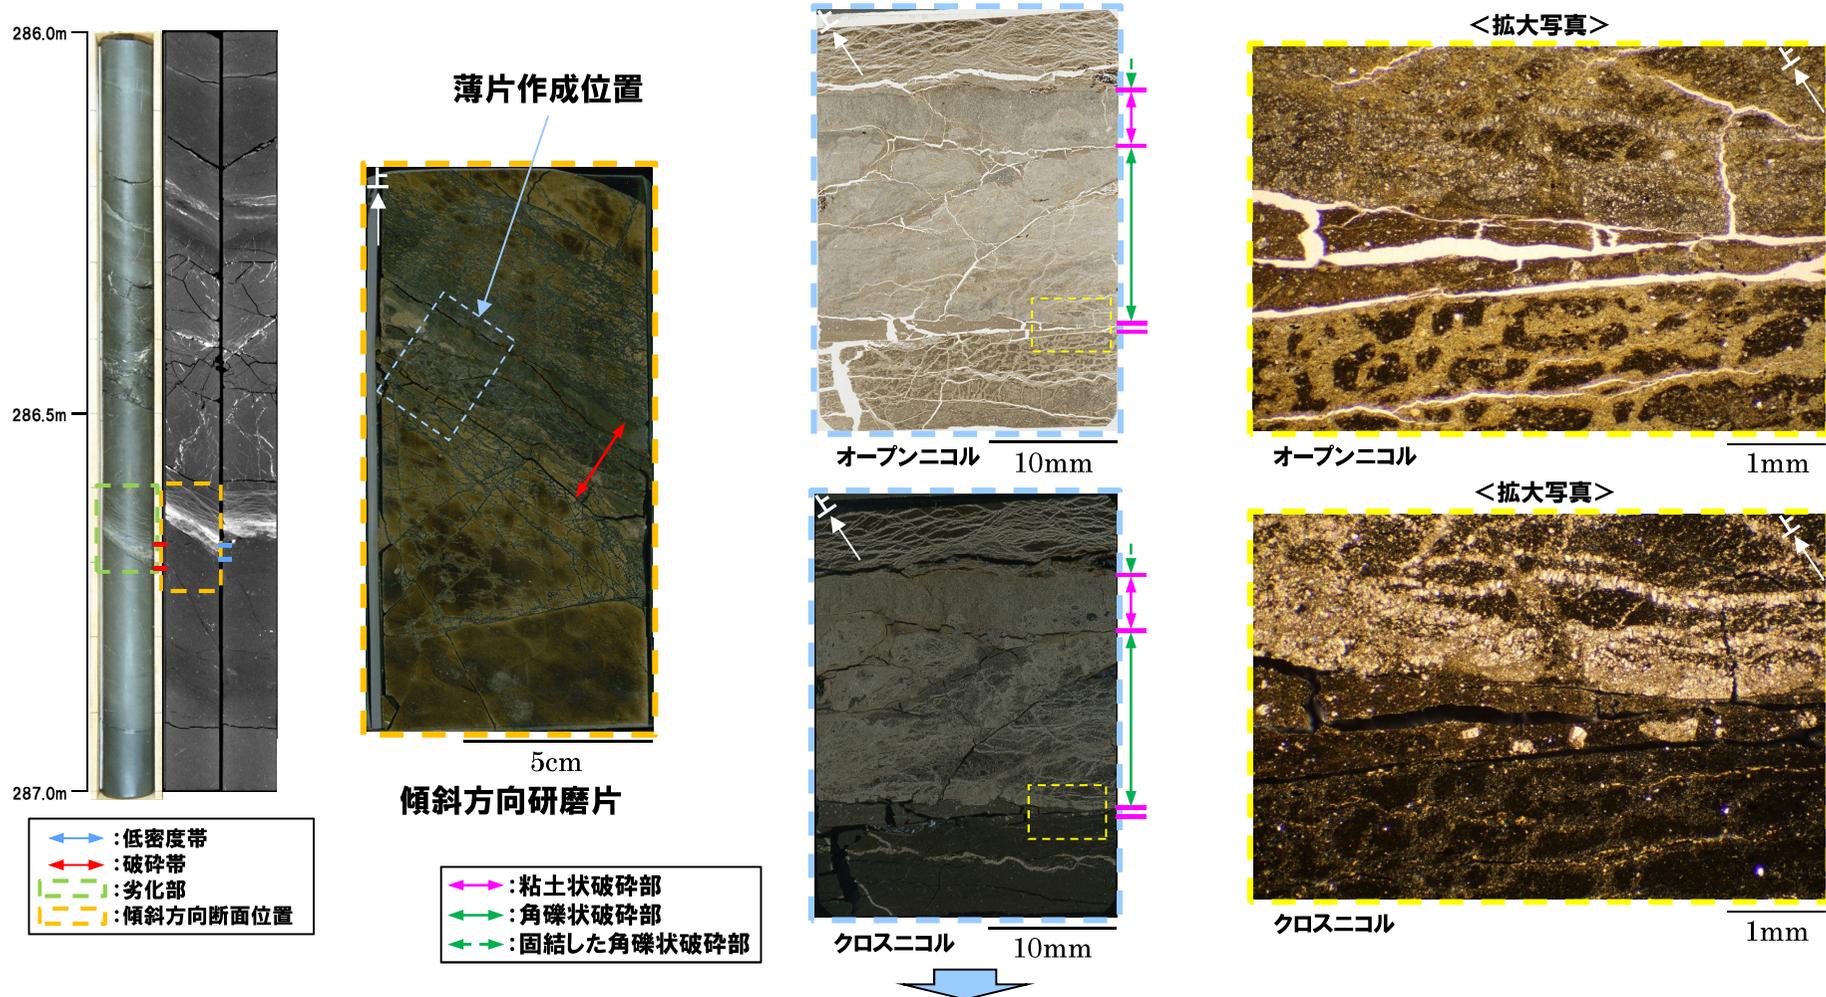
R1敷地-7ボーリング (286.67m) - 傾斜方向薄片観察結果 (1/2) -

- 粘土状破碎部は直線的に連続する。
- 粘土状破碎部では、やや不明瞭なものの、正断層センスを示すP面が認められる。

- 当該部は、X線CT画像観察において低密度部が認められないことから、「その他の劣化部」に区分される。
- なお、ボーリングコア観察において認められる軟質粘土は、変質の影響により形成されたものであると判断され、破碎帯ではなく、変質帯に区分される。

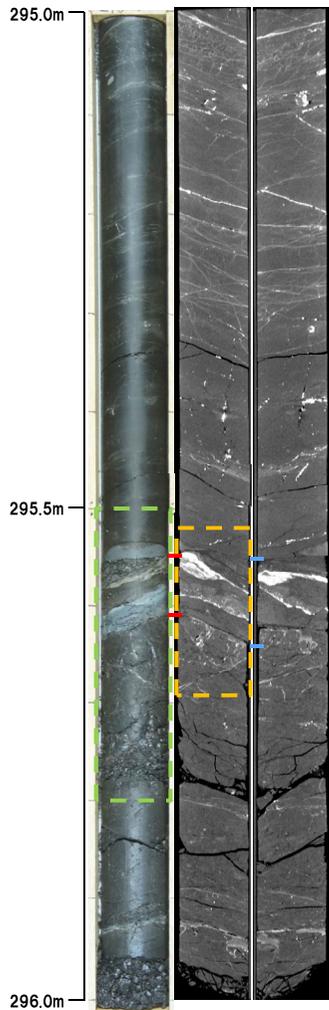
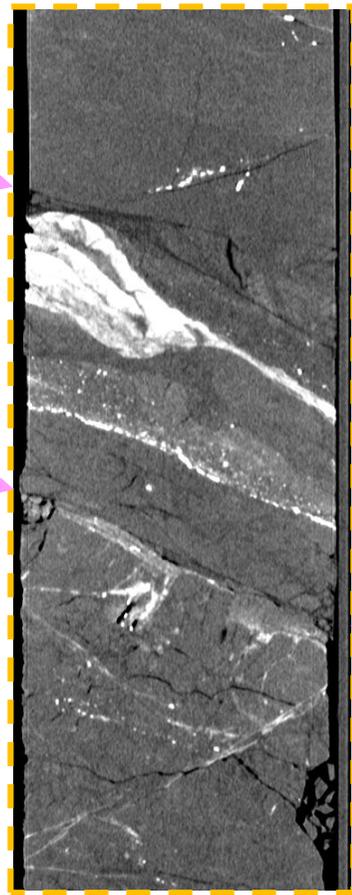
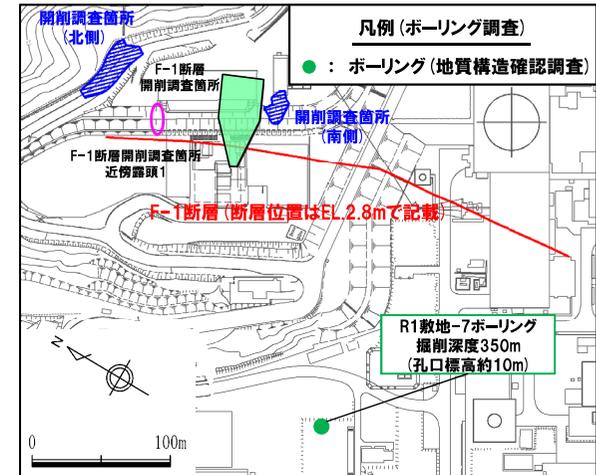
R1敷地-7ボーリング (295.55m及び295.56m) -X線CT画像観察結果-

○X線CT画像観察の結果, 連続する直線的な低密度部が認められる。

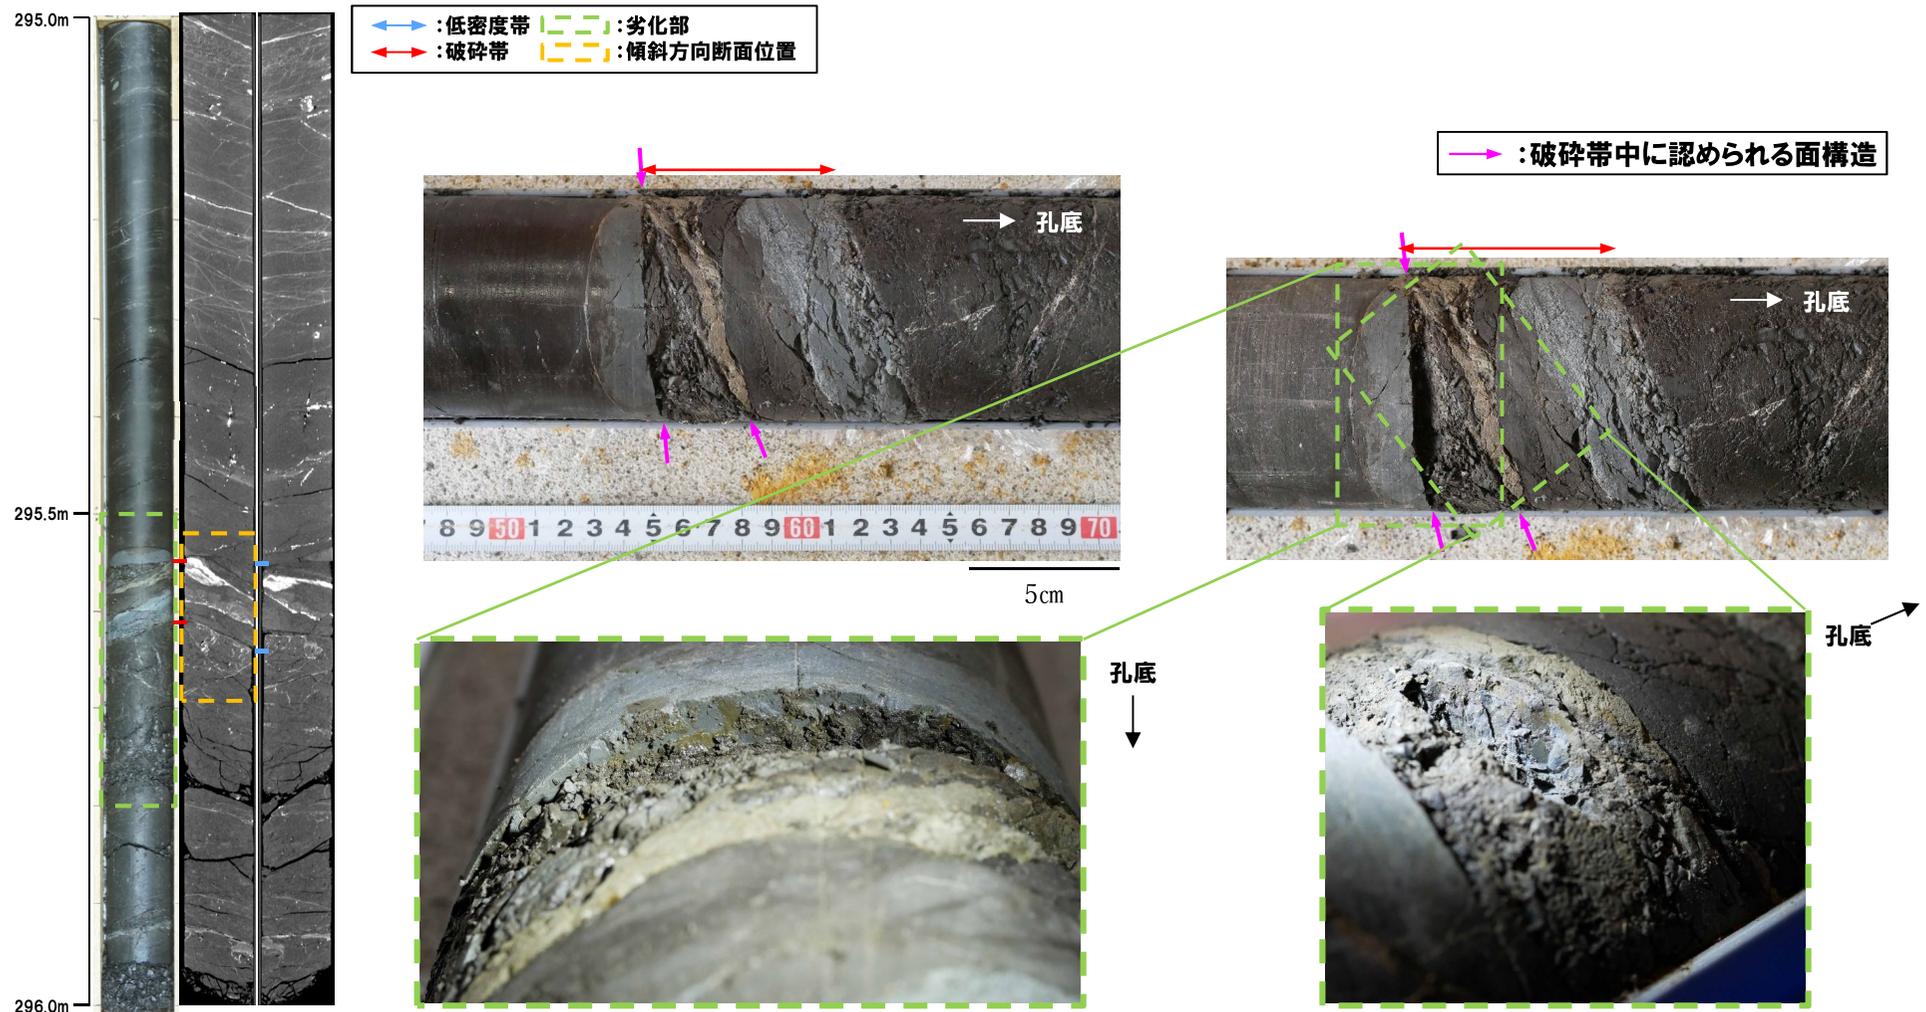
R1敷地-7ボーリング (295.55m及び295.56m) -条線観察結果-

- 破碎帯中に認められる2箇所の面構造の観察を行った。
- 厚さ約24mmの軟質粘土の挟在が認められる。
- 当該面では2箇所とも平滑に剥離せず、条線及び鏡肌は認められない。

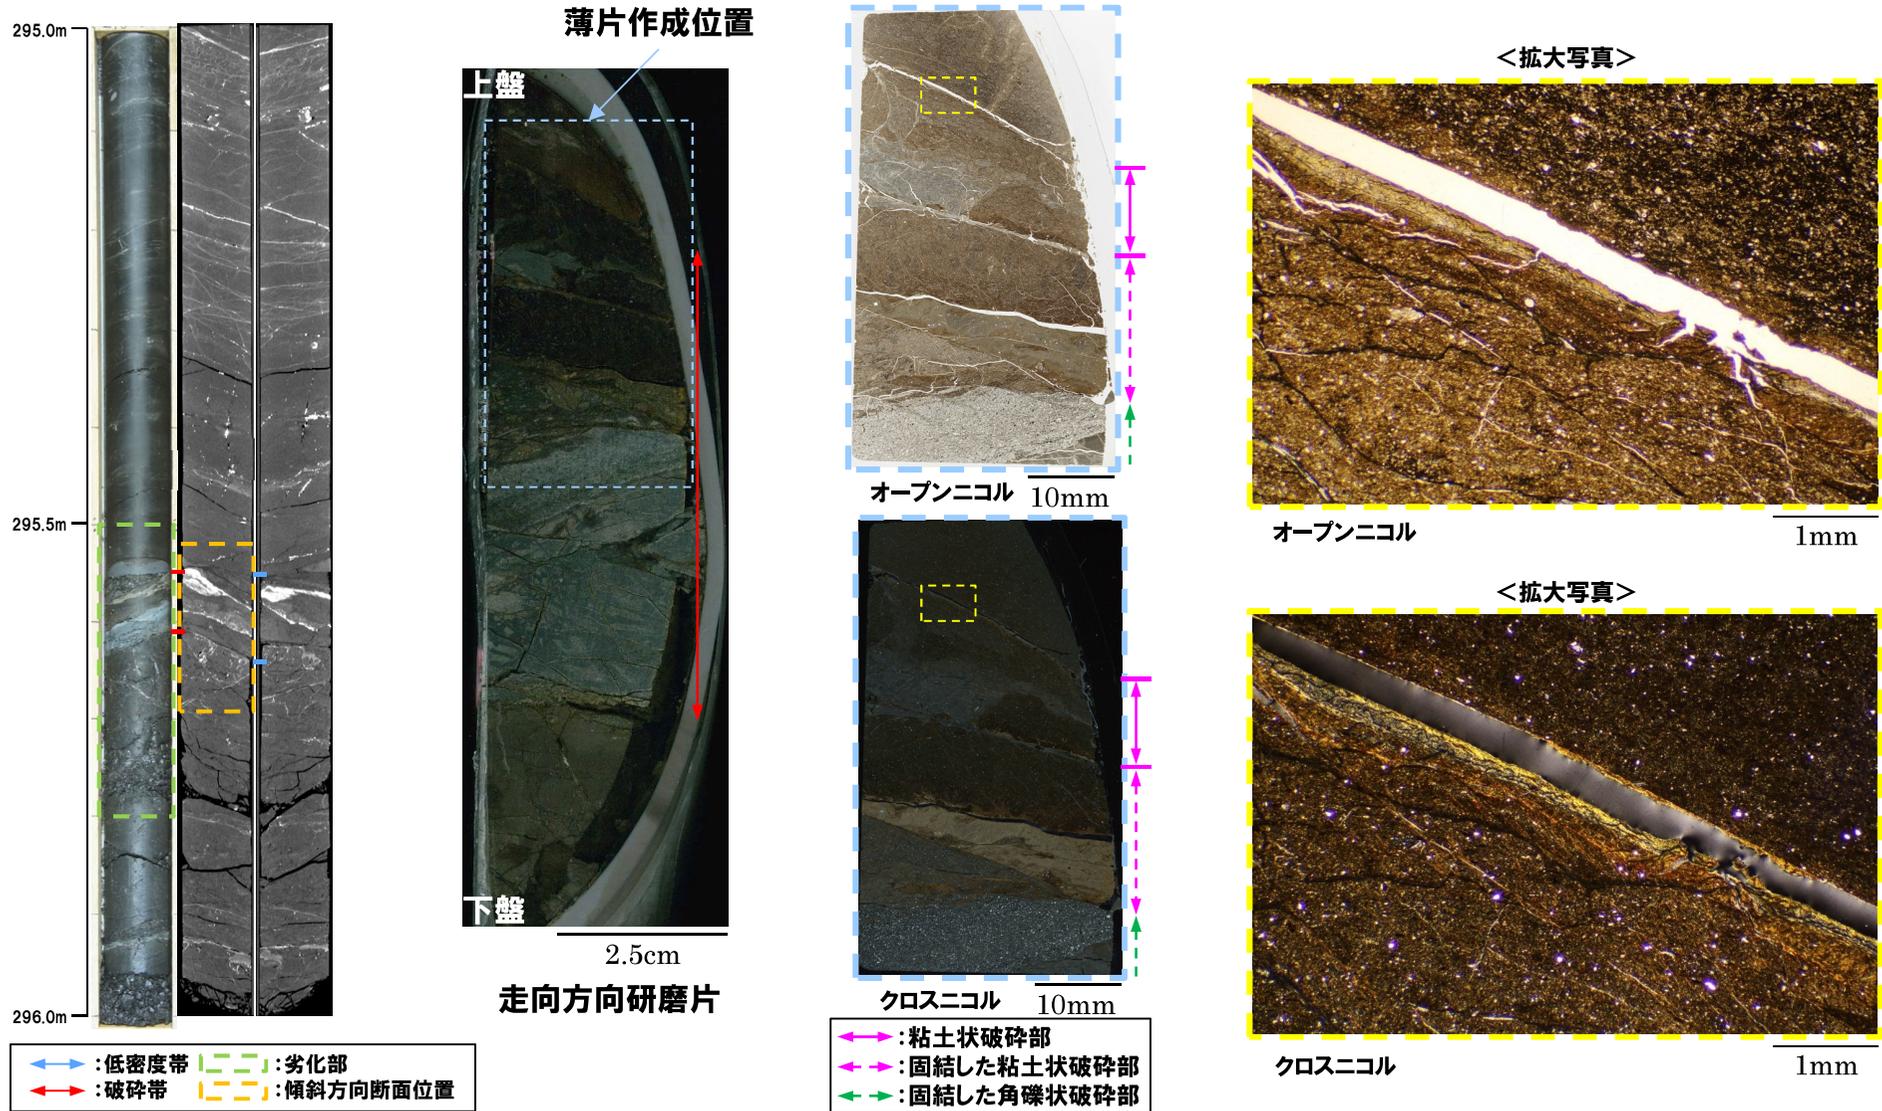
R1敷地-7ボーリング (295.55m) - 走向方向薄片観察結果 (1/2) -

- 粘土状破碎部は直線的に連続する。
- 粘土状破碎部上面では、右横ずれ断層センスを示すP面やR₁面が認められる。

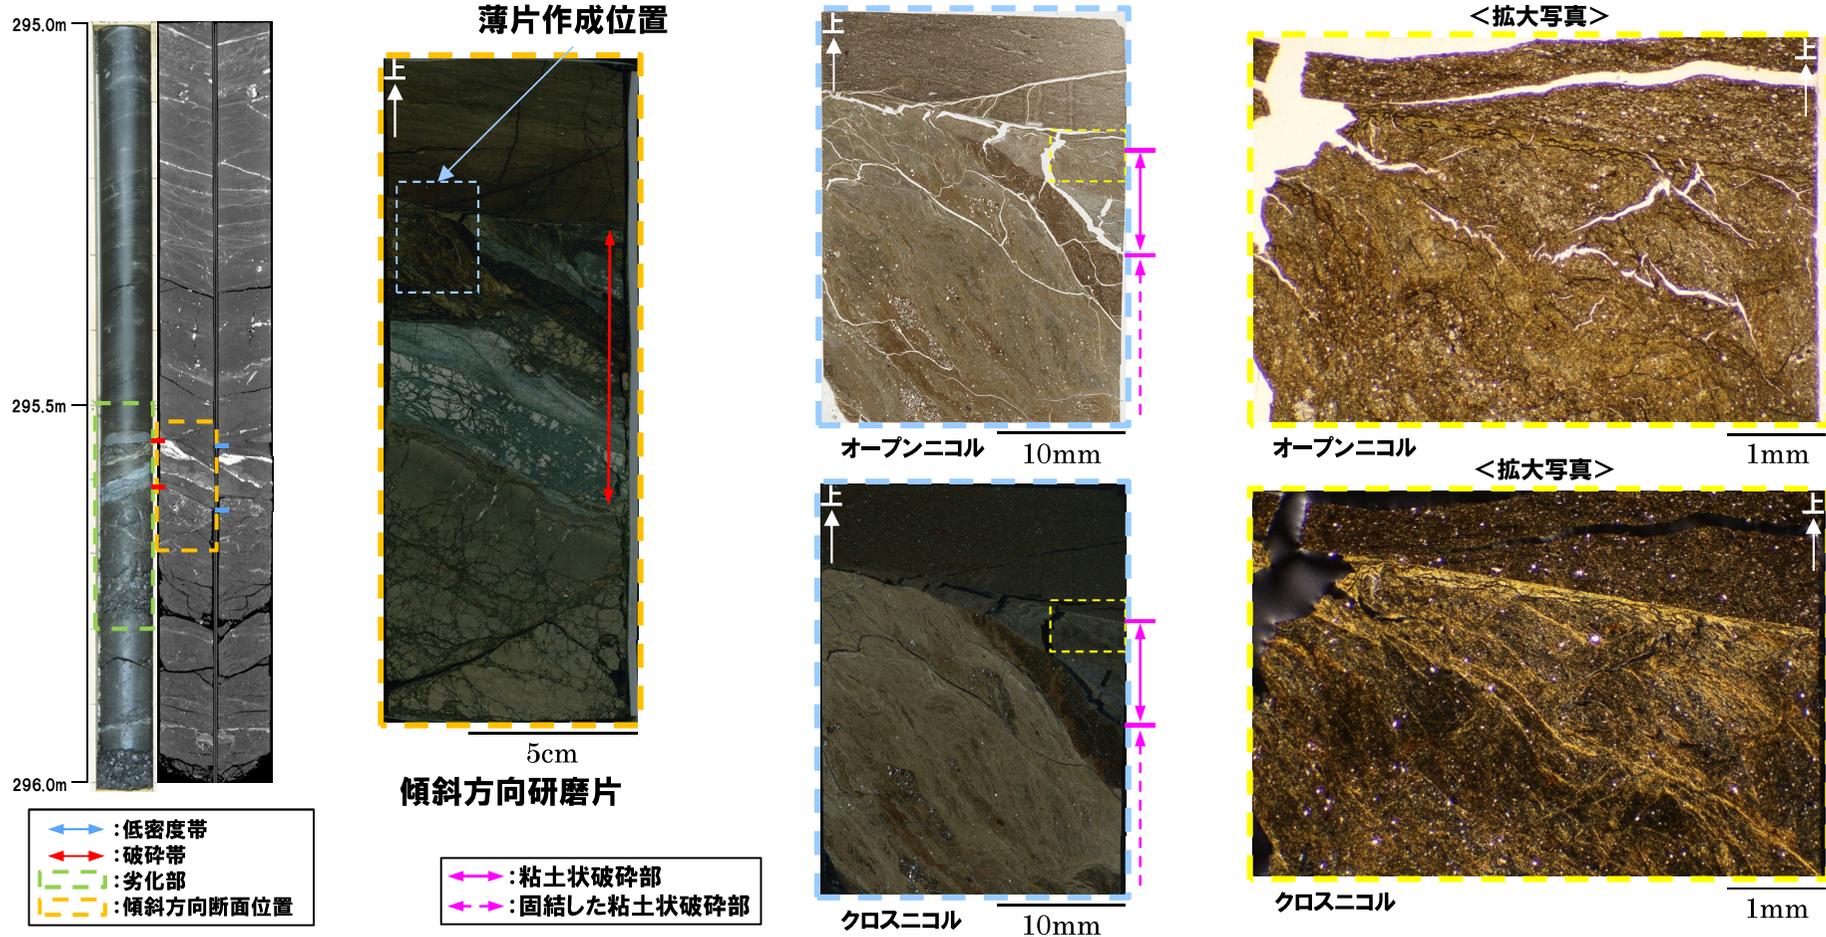
R1敷地-7ボーリング (295.55m) - 傾斜方向薄片観察結果 (1/2) -

- 粘土状破碎部は直線的に連続する。
- 粘土状破碎部上面では、正断層センスを示すP面が認められる。

- 当該破碎帯については、X線CT画像観察において、連続する直線的な低密度部が認められ、且つ薄片観察において、複合面構造が認められる。

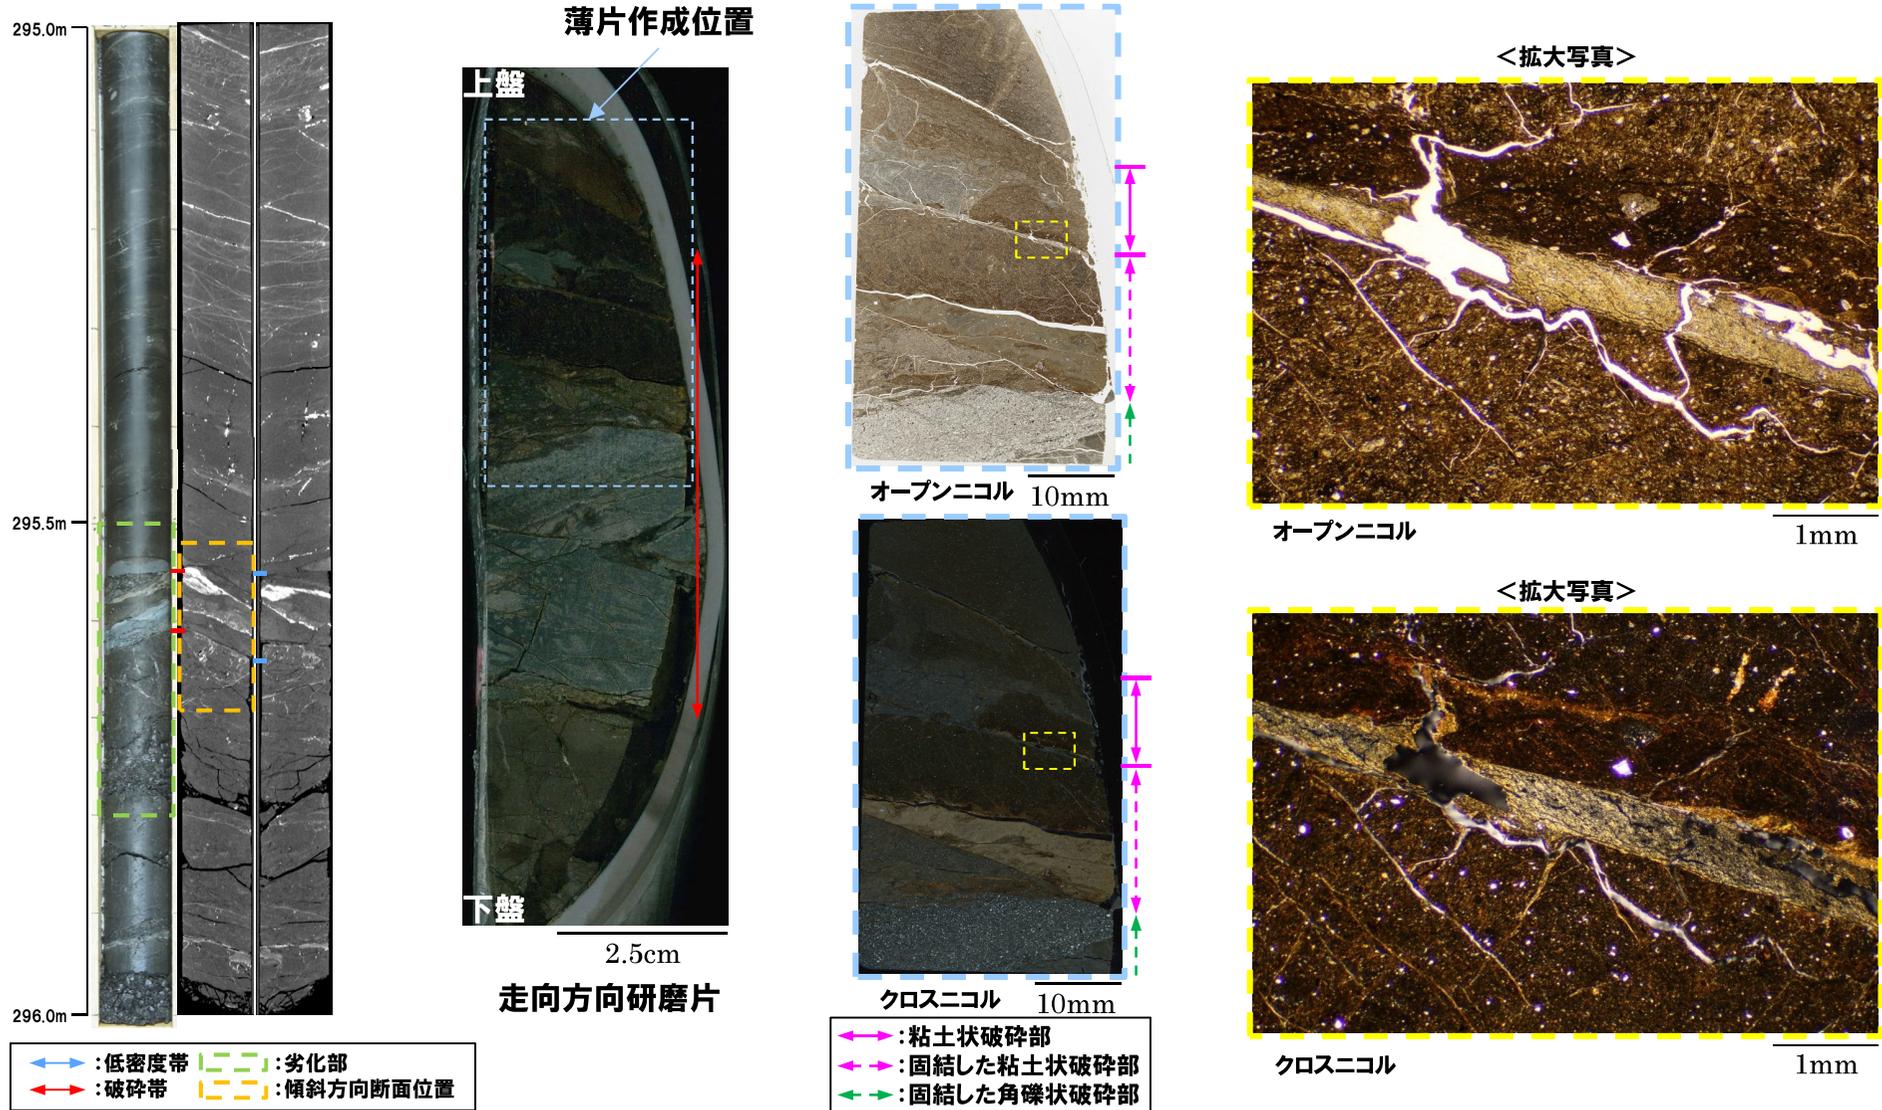
R1敷地-7ボーリング (295.56m) - 走向方向薄片観察結果 (1/2) -

- 粘土状破碎部は直線的に連続する。
- 粘土状破碎部下面では、左横ずれ断層センスを示すP面が認められる。

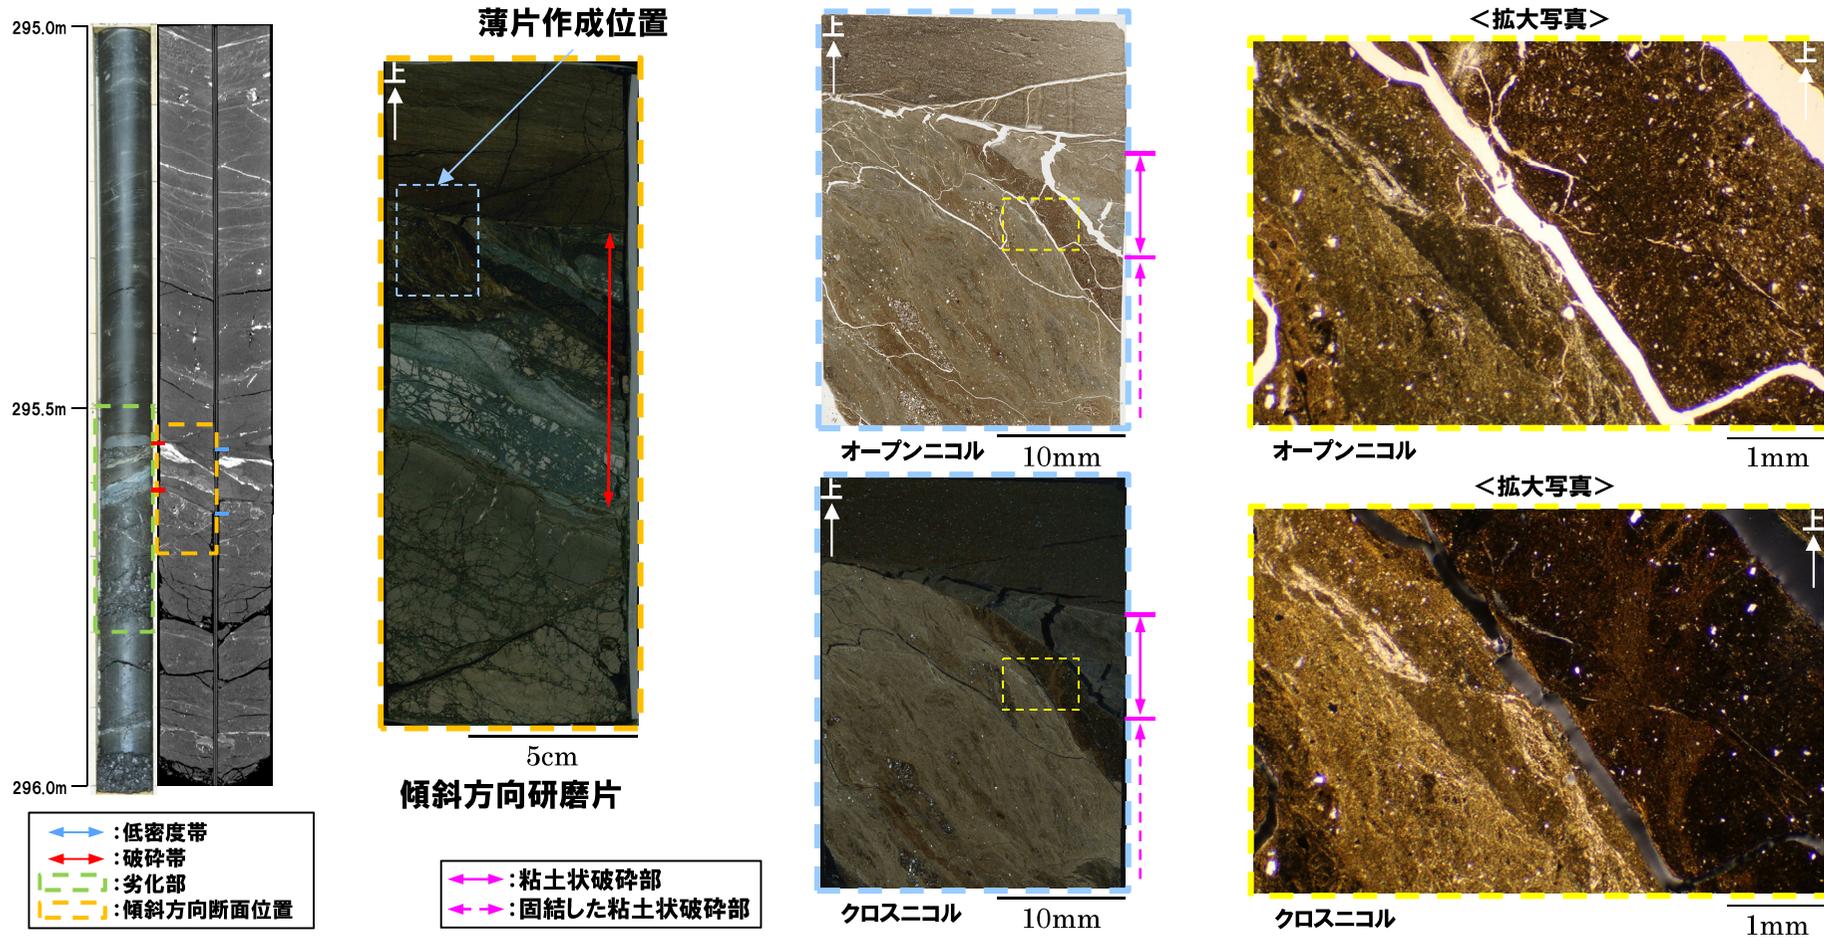
R1敷地-7ボーリング (295.56m) - 傾斜方向薄片観察結果 (1/2) -

- 粘土状破碎部は直線的に連続する。
- 粘土状破碎部下面では、逆断層センスを示すP面やR₁面が認められる。

- 当該破碎帯については、X線CT画像観察において、連続する直線的な低密度部が認められ、且つ薄片観察において、複合面構造が認められる。
