R1敷地-7ボーリング (286.25m) - 条線観察結果 -

4. 各ボーリング孔において認められる劣化部の評価及びF-1断層の認定 F-1断層の可能性を有する劣化部とは判定されない劣化部

R1敷地-8ボーリング-まとめ-

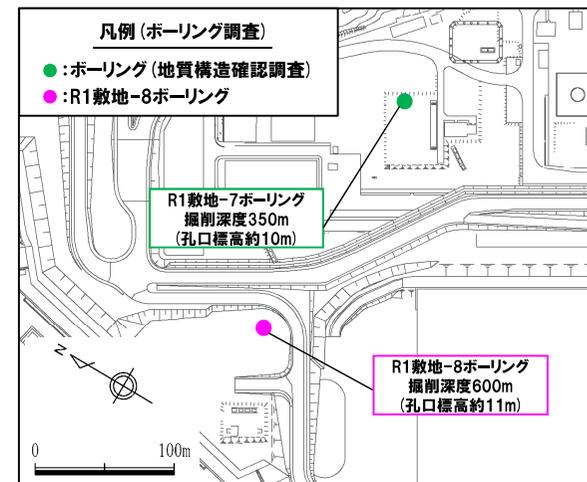
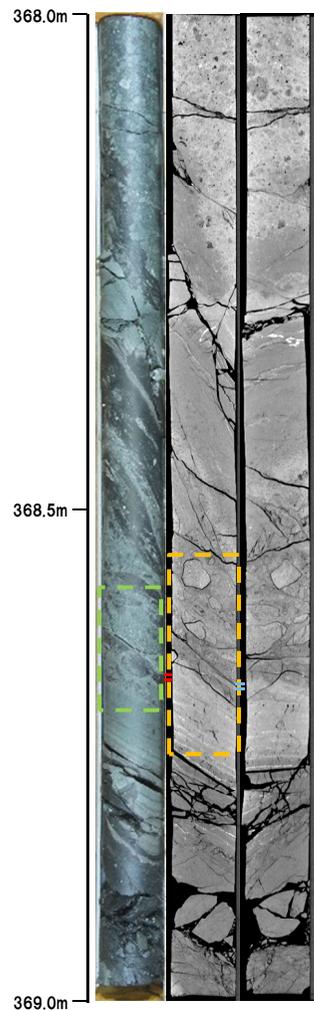
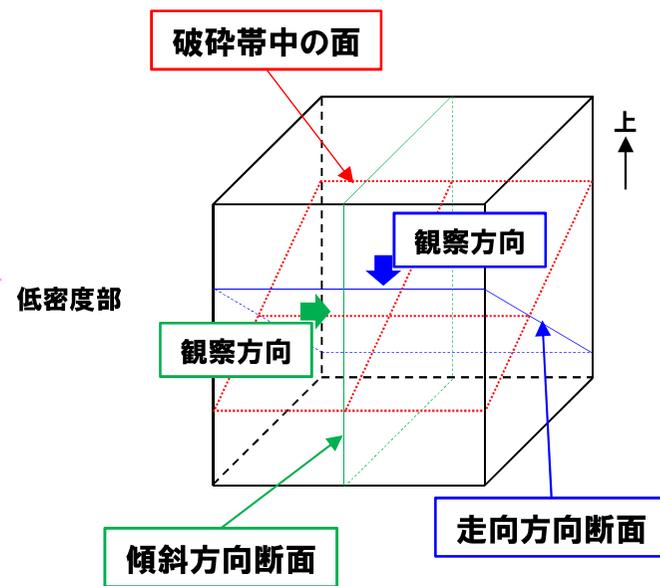
R1敷地-8ボーリング (368.64m) -X線CT画像観察結果-

○X線CT画像観察の結果, 直線的な低密度部が認められるが, 連続しない。

低密度部が連続しない

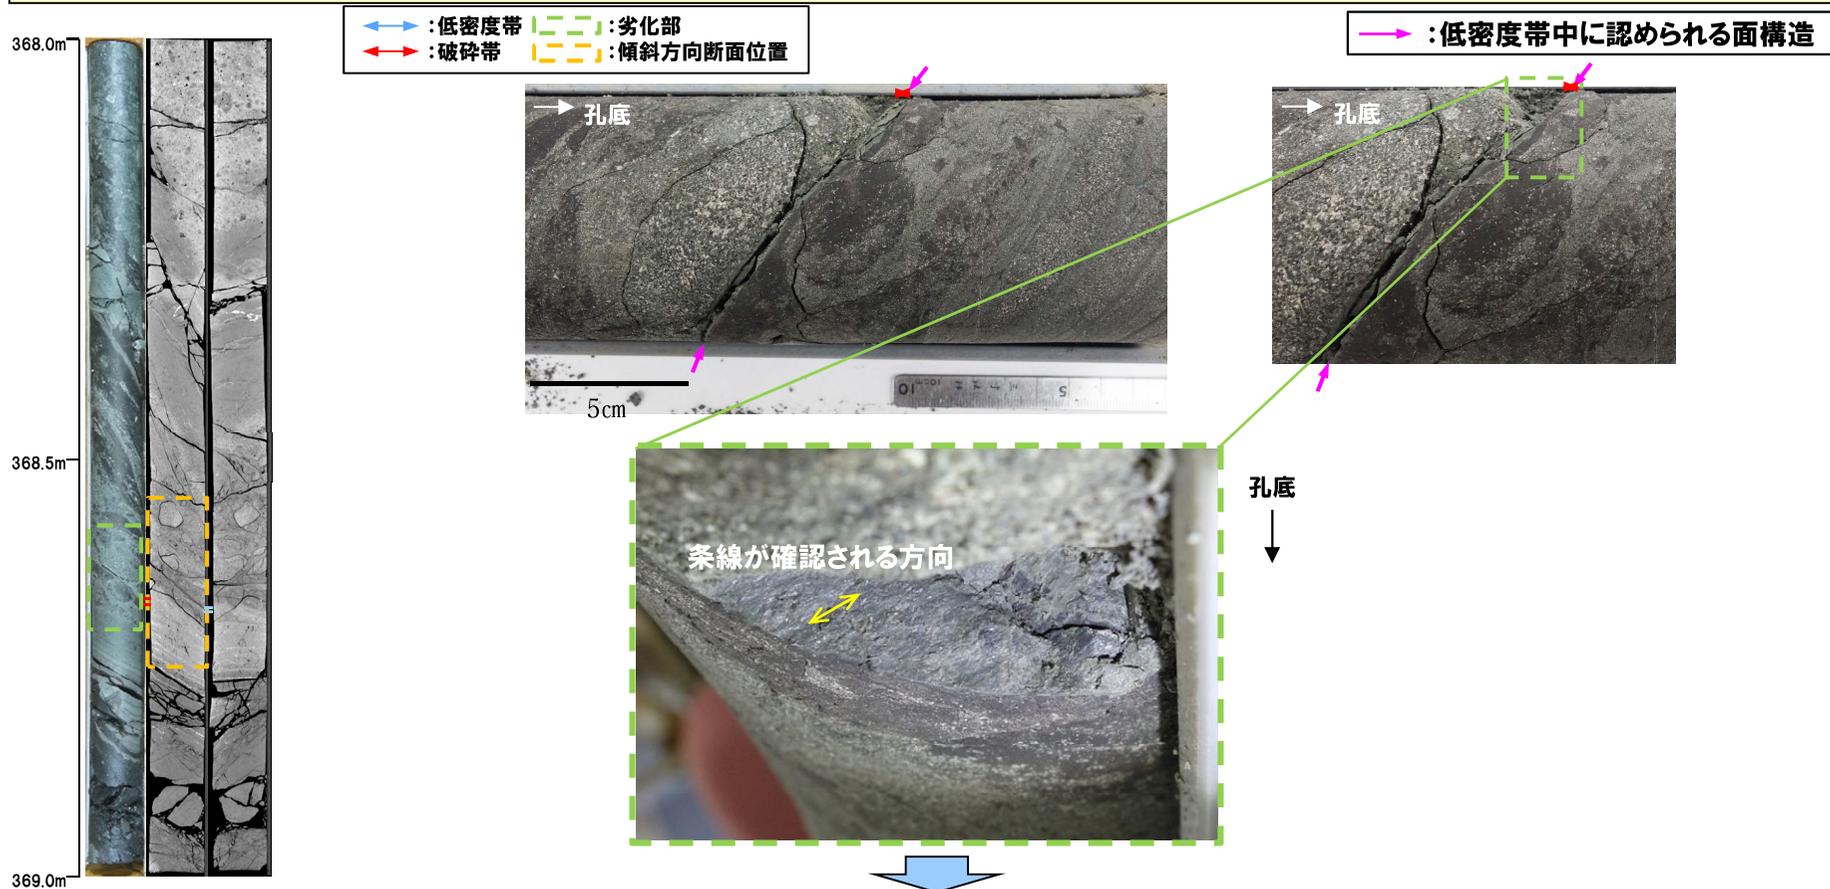
R1敷地-8ボーリング (368.64m) - 条線観察結果 -

- 破碎帯中に認められる面構造を浅部側から深部側へ観察を行った。
- 厚さ約～3mmの軟質粘土の挟在が認められる。
- 最急勾配方向と直交する条線が認められ、浅部から深部方向に読み直すとレイク角は 0° となる。

- 当該破碎帯は、X線CT画像観察において低密度部が確認されるものの、連続性に乏しいことから、当該破碎帯を含む劣化部は、「その他の劣化部」に区分される。
- なお、当該劣化部は、固結後、局所的に変質の影響により軟質化したものであると推定される。
- 上記を踏まえ、ボーリングコア観察において認められる軟質粘土は、局所的なものと判断される。

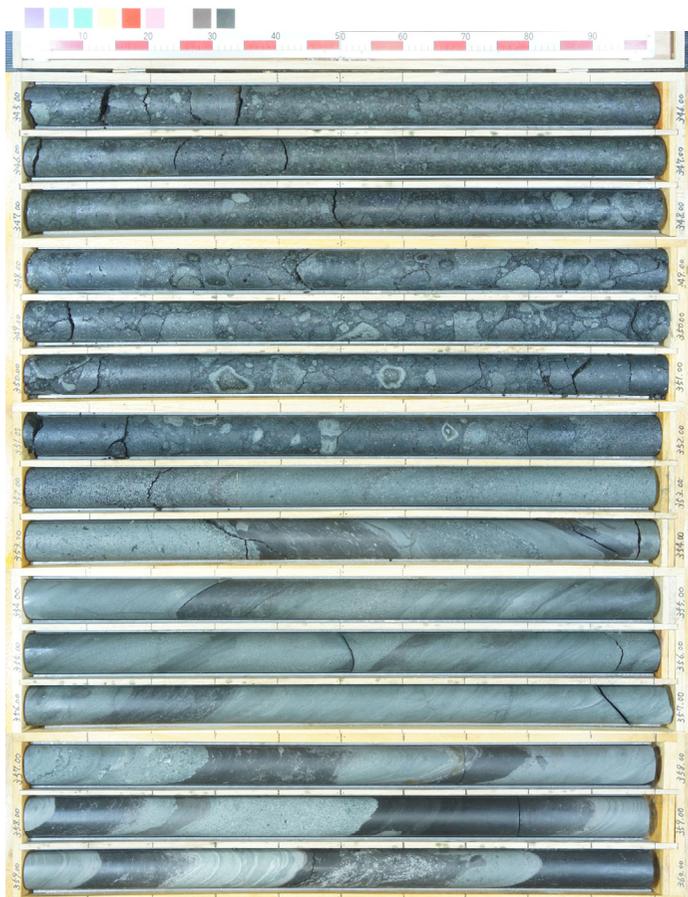
コア写真(R1敷地-8:深度345~360m)

○当該破碎帯を含む劣化部は、その走向・傾斜(N42° E/26° W)からR1敷地-8ボーリングの深度350m付近に延長するものと考えられるが、当該深度付近に劣化部は認められないことから、「その他の劣化部」に区分される。

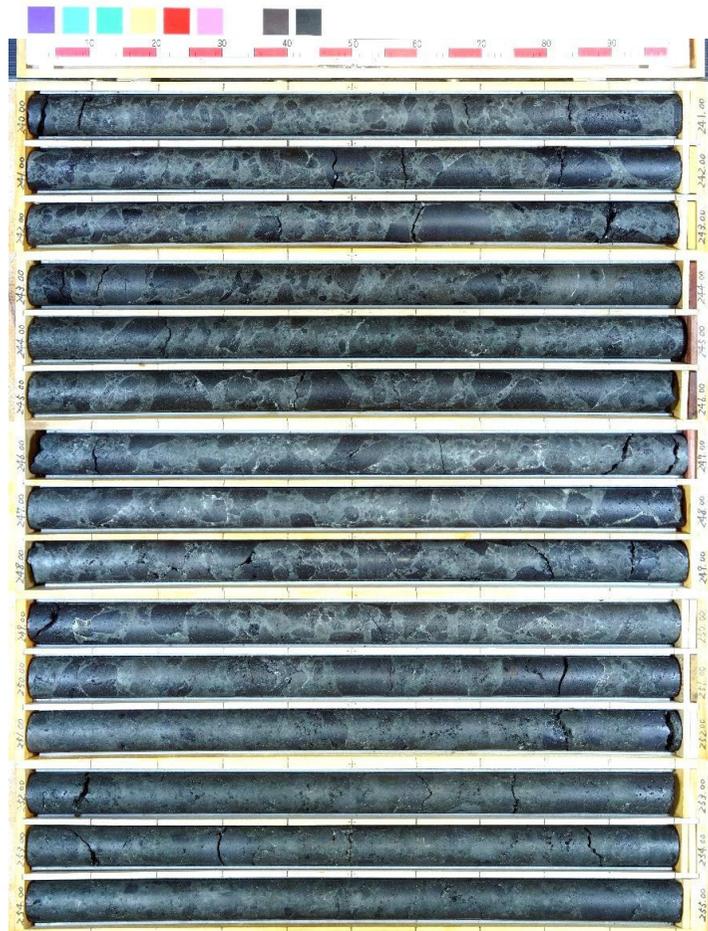
コア写真 (R1敷地-8: 深度240~255m)

○当該破碎帯を含む劣化部は、その走向・傾斜 (N56° E/22° E) からR1敷地-8ボーリングの深度250m付近に延長するものと考えられるが、当該深度付近に劣化部は認められないことから、「その他の劣化部」に区分される。

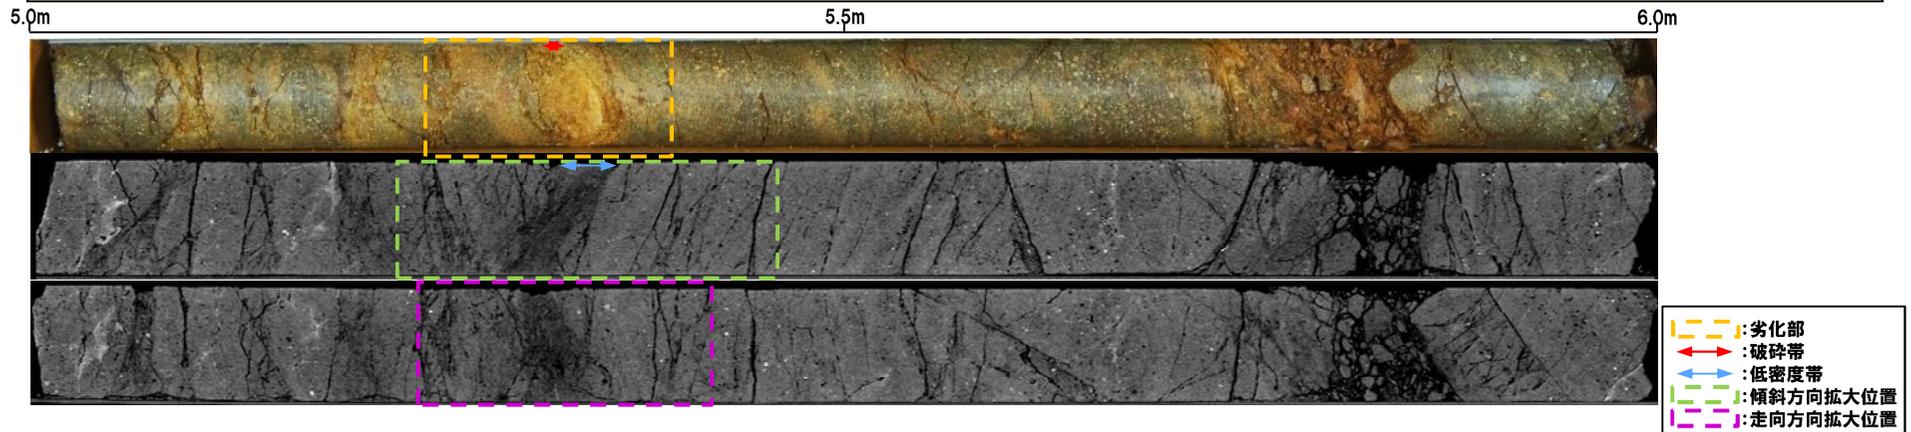
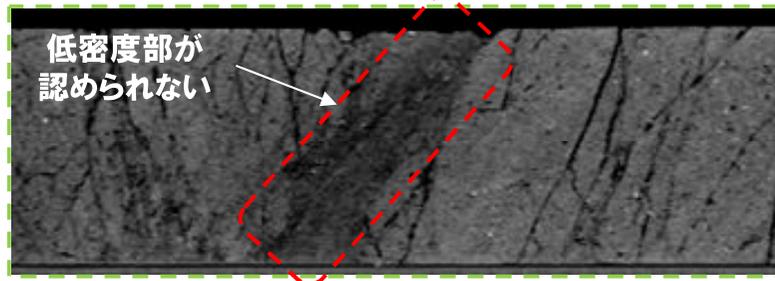
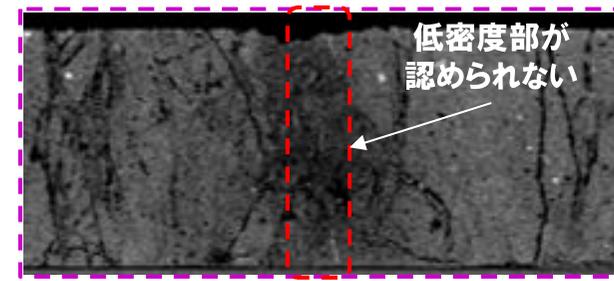
確認-1ボーリング(別孔)(深度5.35m)-X線CT画像観察結果-

- 本ボーリングでは、F-1断層推定深度(約17m)付近において、F-1断層の最新活動部であると判断される破碎帯を有する劣化部が認められないが、F-1断層推定深度より浅い位置(深度5.25~5.40m)において、劣化部が認められる。
- 当該劣化部の出現深度は、F-1断層推定深度と異なることから、当該劣化部は、F-1断層の可能性を有する劣化部とは判定されないため、F-1断層の認定手順(P334~P335参照)において、認定手順④「条件を満たさない場合」に基づき検討を行う。
- 当該劣化部中の深度5.35mに認められる破碎帯について、X線CT画像観察により、性状を確認した。
- 当該破碎帯は、ボーリングコア観察及びX線CT画像観察において、以下のような特徴が認められる。
 - ・ボーリングコア観察の結果、劣化部が認められ、連続する直線的な面構造を伴う。
 - ・X線CT画像観察の結果、連続する直線的な低密度部が認められない。

- 当該部は、X線CT画像観察において低密度部が認められないことから、「その他の劣化部」に区分される。
- なお、ボーリングコア観察において認められる軟質粘土は、変質の影響により形成されたものであると判断され、破碎帯ではなく、変質帯に区分される。

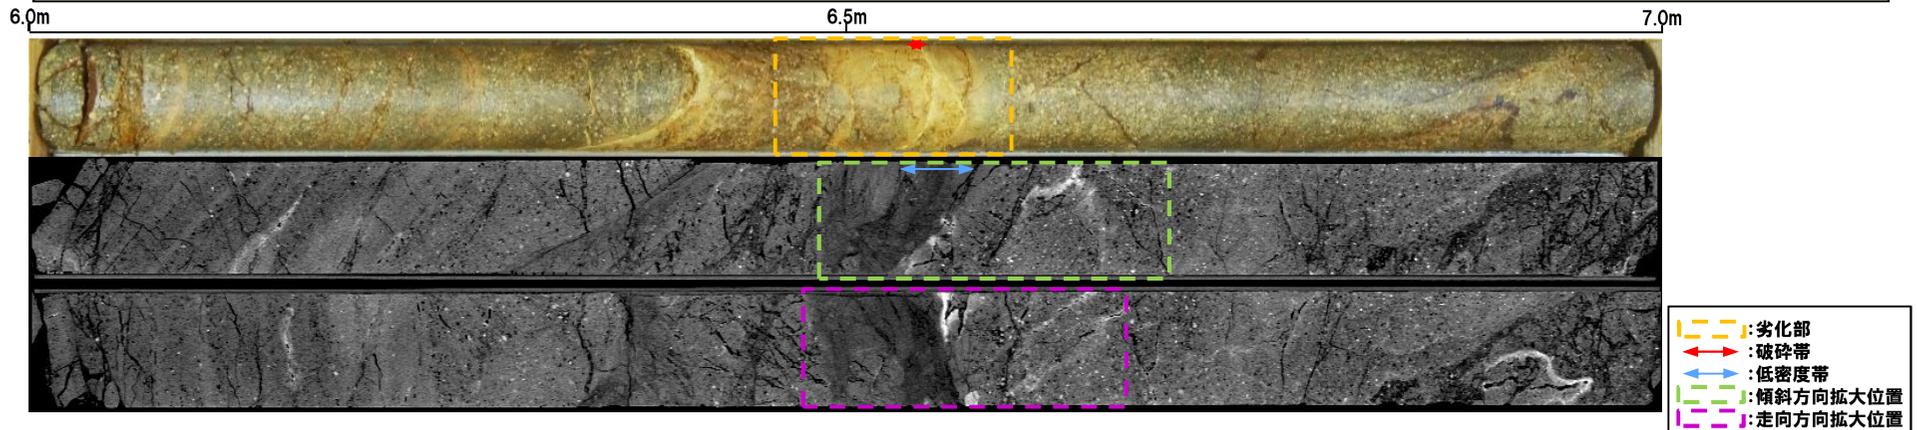
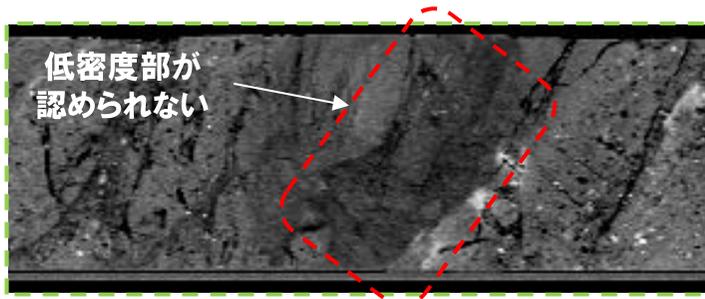
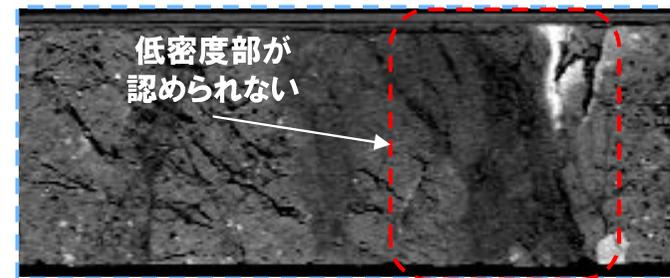
確認-1ボーリング(別孔)(深度6.56m)-X線CT画像観察結果-

- 本ボーリングでは、F-1断層推定深度(約17m)付近において、F-1断層の最新活動部であると判断される破碎帯を有する劣化部が認められないが、F-1断層推定深度より深い位置(深度6.45~6.60m)において、劣化部が認められる。
- 当該劣化部の出現深度は、F-1断層推定深度と異なることから、当該劣化部は、F-1断層の可能性を有する劣化部とは判定されないため、F-1断層の認定手順(P334~P335参照)において、認定手順④「条件を満たさない場合」に基づき検討を行う。
- 当該劣化部中の深度6.56mに認められる破碎帯について、X線CT画像観察により、性状を確認した。
- 当該破碎帯は、ボーリングコア観察及びX線CT画像観察において、以下のような特徴が認められる。
 - ・ボーリングコア観察の結果、劣化部が認められ、連続する直線的な面構造を伴う。
 - ・X線CT画像観察の結果、連続する直線的な低密度部が認められない。

- 当該部は、X線CT画像観察において低密度部が認められないことから、「その他の劣化部」に区分される。
- なお、ボーリングコア観察において認められる軟質粘土は、変質の影響により形成されたものであると判断され、破碎帯ではなく、変質帯に区分される。
